# AVALIAÇÃO DAS CONDIÇÕES DE EXPLORAÇÃO DA PONTE DE SÃO GONÇALO EM AMARANTE

A presente comunicação refere-se à avaliação das condições de exploração da Ponte de São Gonçalo em Amarante. O estudo efetuado incluiu diversas fases, tendo-se iniciado pela inspeção visual da ponte e o seu ensaio dinâmico de vibração ambiente. Seguiu-se a definição de um modelo numérico calibrado com base nos resultados obtidos, que foi utilizado para avaliação das condições de exploração da Ponte de São Gonçalo, considerando os cenários de carregamento considerados pertinentes.

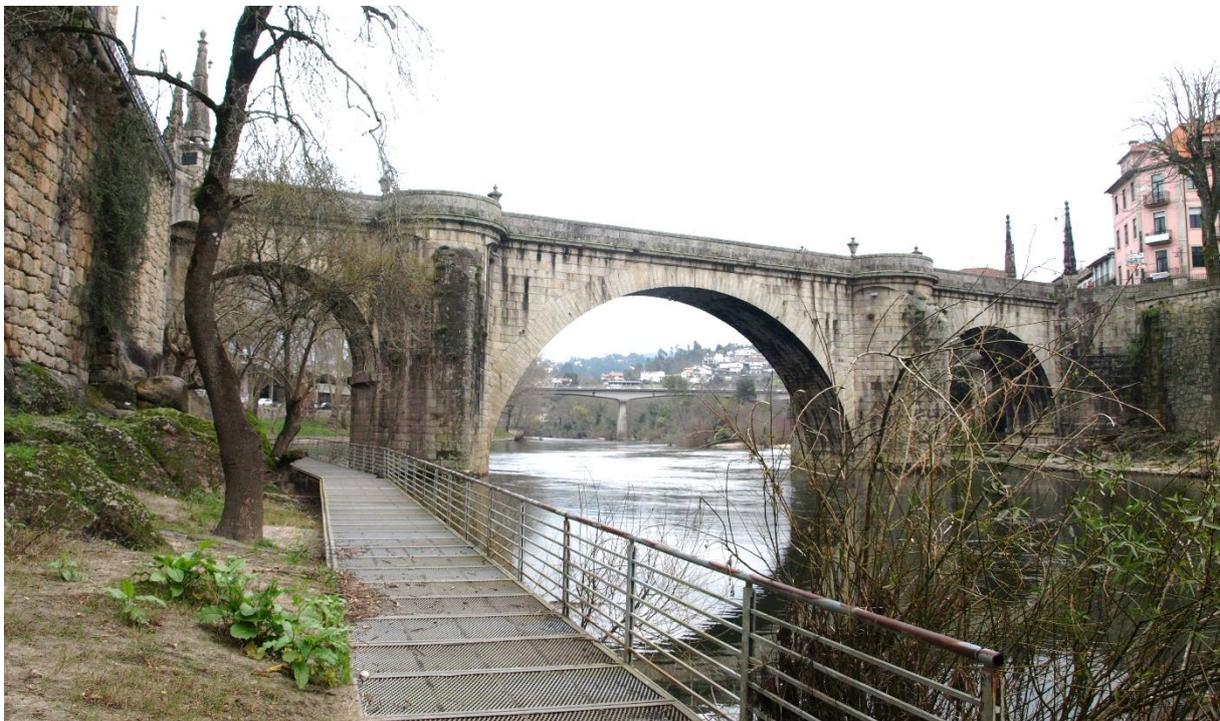
Figura 1. Ponte de São Gonçalo, vista jusante

A ponte, com cerca de 70 metros de comprimento, foi erguida em finais do século XVIII, sendo em alvenaria de pedra granítica. É composta por um tabuleiro de perfil horizontal, com pavimento lajeado, assente sobre três arcos de volta redonda de dimensões desiguais, Figura 1. Os pilares possuem quebra-mares triangulares, a montante e a jusante. Como coroamento superior dos quebra-mares, abrem-se, no tabuleiro, quatro varandins semicirculares, com bancadas de cantaria. Os guarda-corpos são igualmente em granito, apoiando-se sobre uma cornija, possuindo a ponte ainda dois pares de pináculos barrocos assentes em pequenas esferas colocados nas duas extremidades.

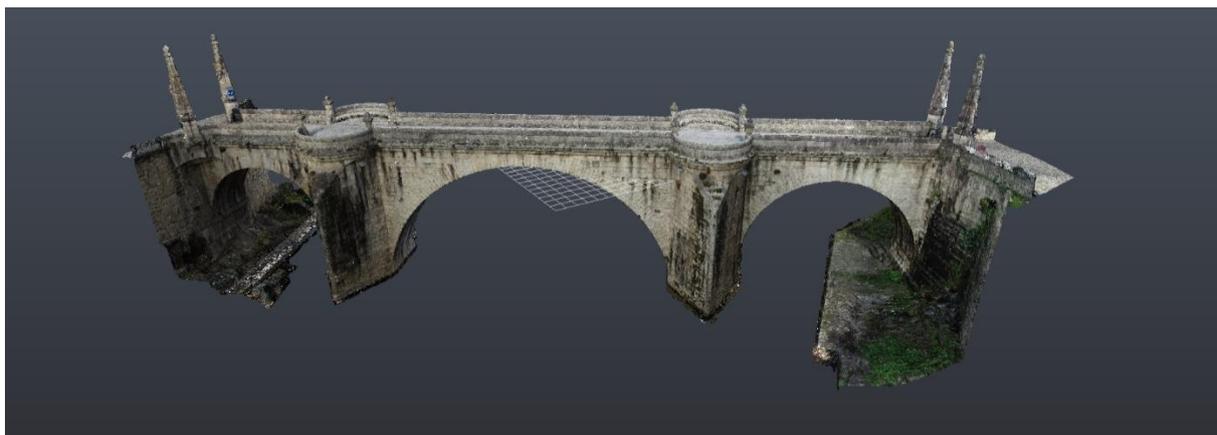
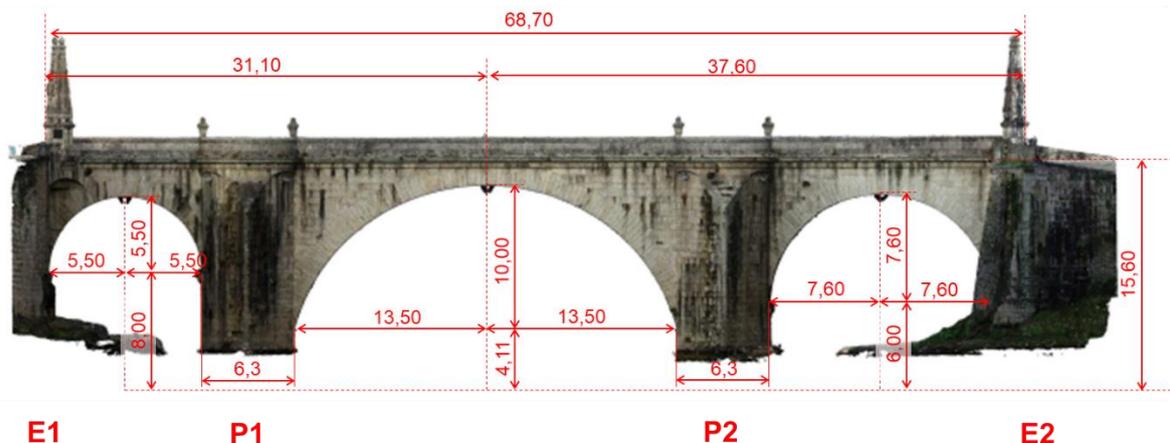
Figura 2. (a) Levantamento geométrico da ponte em modelo 3D (fonte: Skycamaero);  
(b) Dimensões apuradas da ponte (m)

Para definir a geometria da ponte a CMA disponibilizou o resultado do levantamento geométrico da Ponte de São Gonçalo em modelo 3D, realizado pela empresa Skycam Aero (Figura 2a). Com base nas informações recolhidas no modelo 3D e na campanha de ensaios foi possível obter as dimensões reais da estrutura. Como mostra a Figura 2b, o comprimento total da ponte é de 68,70 m. Os três arcos de volta redonda possuem vãos de 11 m, 27 m e 15,2 m, e alturas das molduras dos arcos de 1,2 m, 2 m e 1,5 m, respetivamente. A largura da ponte é de 5,5 m.

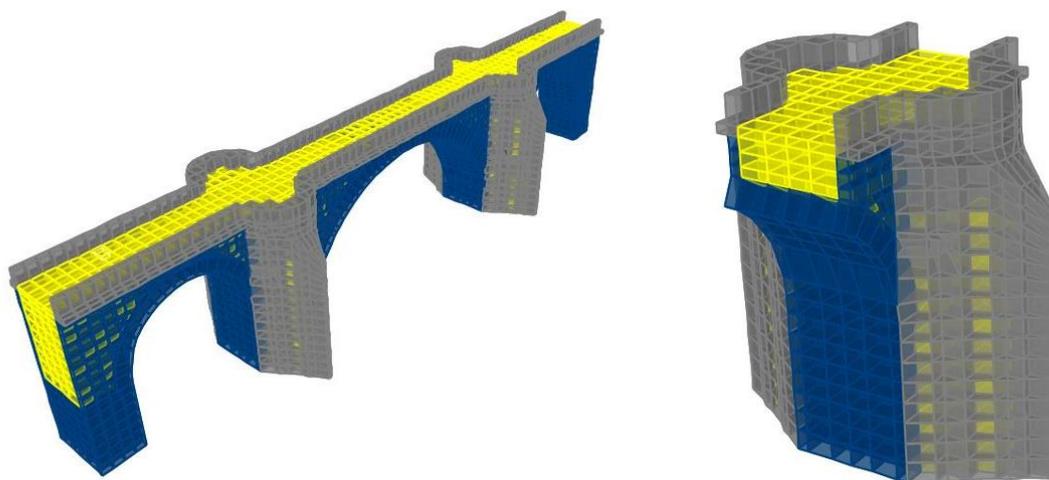
Figura 3. Modelo de elementos finitos

Para o efeito, a estrutura da ponte foi modelada com 6680 elementos sólidos de 8 nós, Figura 3. Os pilares e encontros foram considerados encastrados na base. Nos encontros foram utilizados elementos de ligação para simular o confinamento dado pelos muros de contenção e muros laterais. Para a espessura dos tímpanos foi adotado um valor de 0,5 m.

Assume-se que os materiais utilizados ou a forma de aparelho diferem conforme as funções que os componentes desempenham na estrutura. Assim, foram considerados 3 tipos de materiais aplicados nesta estrutura: o material estrutural para os componentes estruturais, como arcos, tímpanos, pilares e encontros, representado em azul-escuro na Figura 3; o enchimento para a parte interior do tabuleiro, confinada pelos arcos e tímpanos, e a parte interior dos quebra-mares (cor amarela); e finalmente, o material não estrutural nas restantes partes não estruturais, tais como guarda-corpos e quebra-mares (cor cinzenta).

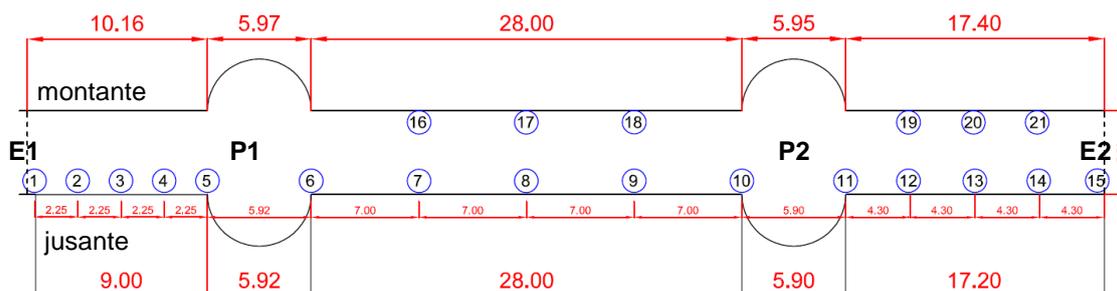
Figura 4. Pontos de medição de aceleração

Nos ensaios de caracterização dinâmica efetuados em fevereiro de 2020 utilizaram-se acelerómetros unidirecionais (modelo *EpiSensor* ES-U), configurados para uma sensibilidade de 20 Volt/g. Foram realizados três ensaios, durante os quais se registaram acelerações em 21 pontos, distribuídos ao longo do tabuleiro, Figura 4. A frequência de amostragem utilizada foi de 500 Hz e cada ensaio teve uma duração de cerca de 35 minutos.

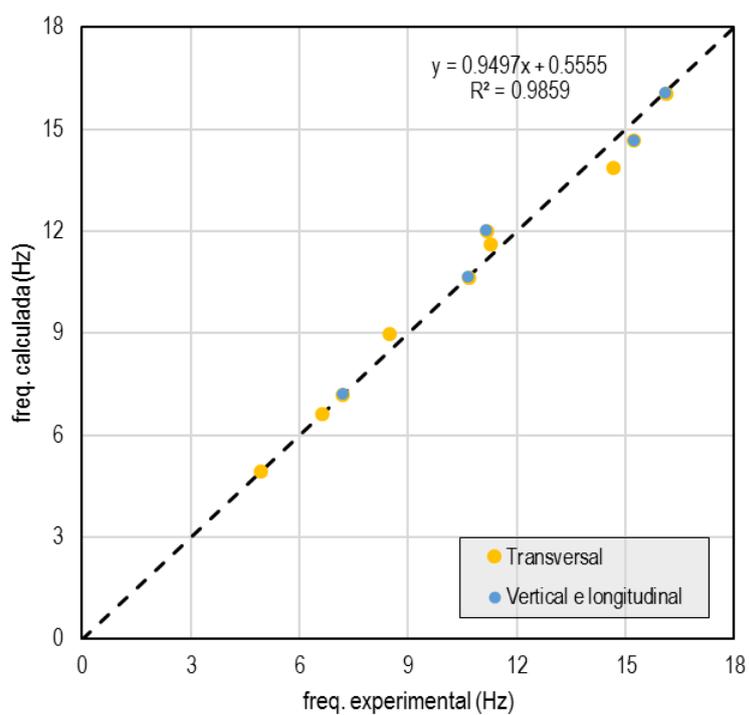
Figura 5. Comparação das frequências identificadas experimentalmente e calculadas

A comparação gráfica entre as frequências dos modos de vibração obtidas por via experimental e por via numérica é efetuada na Figura 5, constituída por um gráfico cujas abcissas se referem aos valores determinados na sequência dos ensaios e as ordenadas se referem aos valores obtidos numericamente. Se as frequências identificadas e calculadas fossem exatamente iguais, os pontos representados no gráfico estariam todos colocados ao longo da reta de declive unitário e de ordenada na origem nula representada nessa figura.

Como se pode verificar, em geral, obteve-se uma boa concordância nos principais modos de vibração, em que uma diferença de frequências inferior a 0,5% e um valor  $MAC_{ea}$  acima dos 0,9 indicam uma boa simulação da rigidez global da estrutura real. Pelo contrário, o nível de concordância é menos satisfatório nos modos superiores, o que, possivelmente, estará associado ao grau de refinamento da malha, nomeadamente no interior da estrutura.

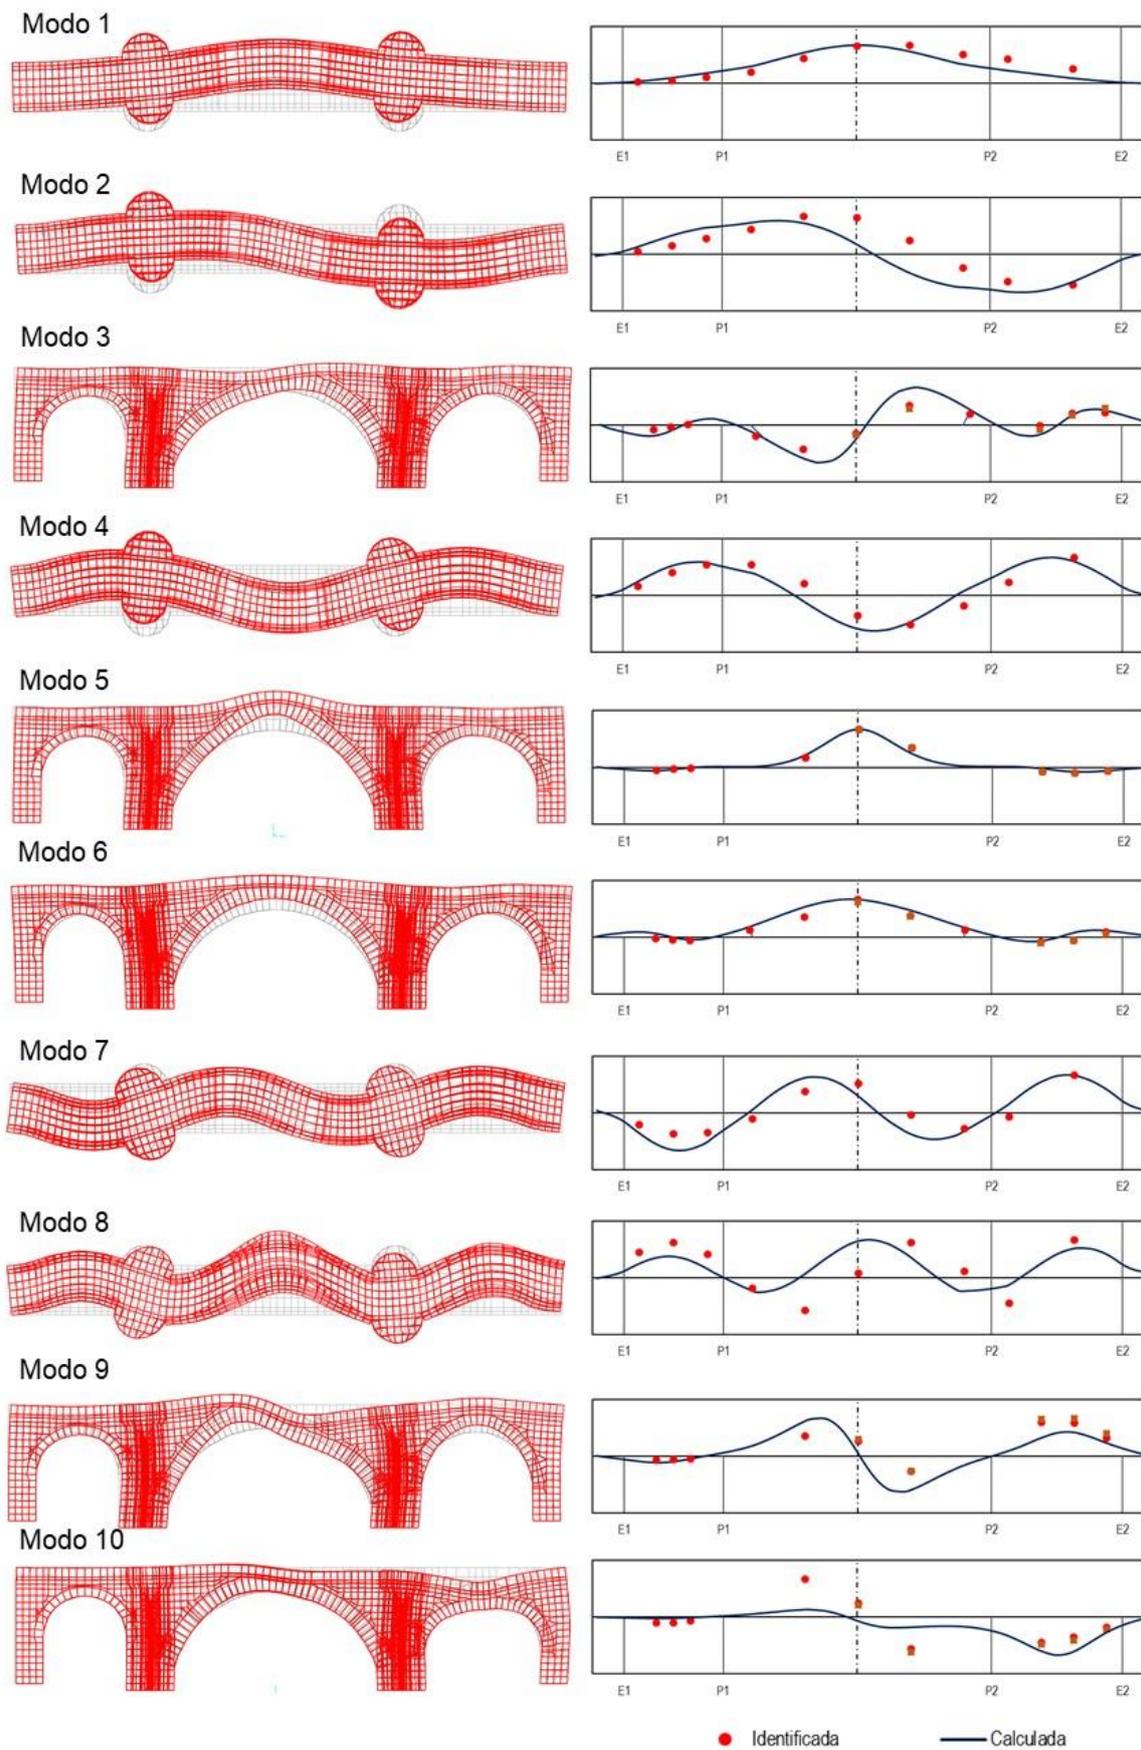
Figura 6. Configuração calculada e identificada

Finalmente, na Figura 6 apresenta-se a comparação das configurações obtidas com o modelo de elementos finitos calibrado e as configurações identificadas no ensaio de vibração.

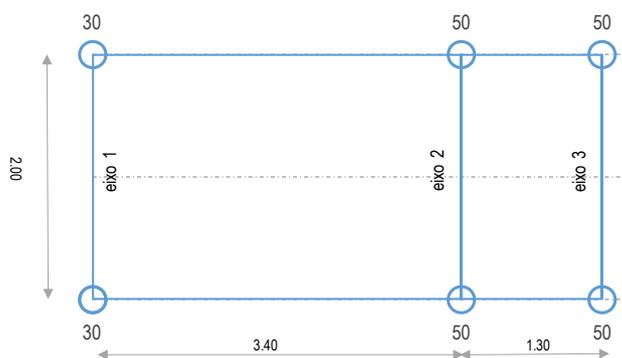
Figura 7. Camião tipo (260 kN)

- Peso próprio (PP) considerando os valores de massa volúmica indicados no Quadro 1
- Sobrecarga uniformemente distribuída (SU) de  $3 \text{ kN/m}^2$ ;
- Sobrecarga de tráfego (ST) representativa do camião de 26 t, o mais pesado dos que passam excecionalmente na ponte, de acordo com o referido pela Câmara Municipal de Amarante. Este camião foi simulado conforme se apresenta na Figura 7, 3 eixos afastados de 3,4 m e 1,3 m, o primeiro, frontal, com 30 kN por roda, e os outros dois, traseiros, com 50 kN por roda, totalizando 260 kN.

O veículo foi posicionado nas situações consideradas mais desfavoráveis:

- posição 1 - o 2º eixo do veículo no terço vão (ST1);
- posição 2 - o 2º eixo do veículo no meio vão (ST2).

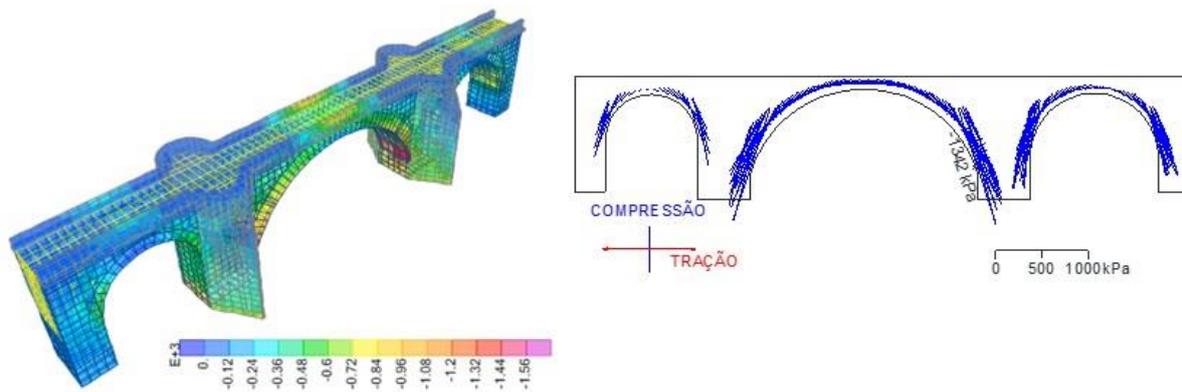
Figura 8. Combinação COMB1 [kPa]

Verifica-se que em todos os elementos de arco, no sentido normal às juntas de alvenaria dos arcos, a tensão é de compressão, sendo que a zona com maior compressão se encontra nas nascenças do arco central. Em todas as combinações a tensão de tração localiza-se em elementos do arco menor, da margem direita, e é no sentido radial (paralela às juntas). O valor de tração é muito inferior à resistência à tração do granito.

Na Figura 8 apresenta-se a distribuição das tensões principais nos arcos correspondente à Combinação 1 (COMB1).
