ESTIMATIVA DO DANO NO MANTO RESISTENTE DE QUEBRA-MARES DE TALUDES, BASEADA NO VOLUME ERODIDO O CASO DO QUEBRA-MAR DE PONTA DELGADA

Rute Lemos, Conceição J. E.M. Fortes, Luís Gabriel Silva, Liliana V. Pinheiro (LNEC), Lucília Luís
(Consulmar – Projetistas e Consultores, Lda.), Filipe Mendonça (Portos do Açores, S.A)
rlemos@lnec.pt, jfortes@lnec.pt, lgsilva@lnec.pt, lpinheiro@lnec.pt, lucilia.luis@consulmar.pt,
fmendonca@portosdosacores.pt

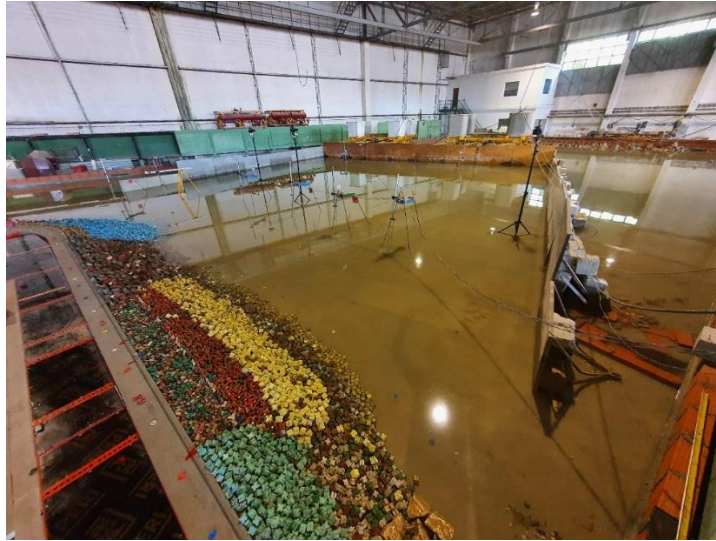
Figura 1. Aspeto do tanque utilizado para construção e ensaios do modelo físico de Ponta Delgada nas instalações experimentais do Pavilhão de Hidráulica Marítima do LNEC.

O modelo físico tridimensional foi construído nas instalações experimentais do Departamento de Hidráulica e Ambiente (DHA) do LNEC, num tanque de ondas do Pavilhão de Hidráulica Marítima com 38.1 m de comprimento, 15.7 m de largura (cerca de 600 m²) equipado com 2 geradores móveis de ondas irregulares com 6.0 m de comprimento cada, para profundidades de água até 0.75 m (Figura 1).

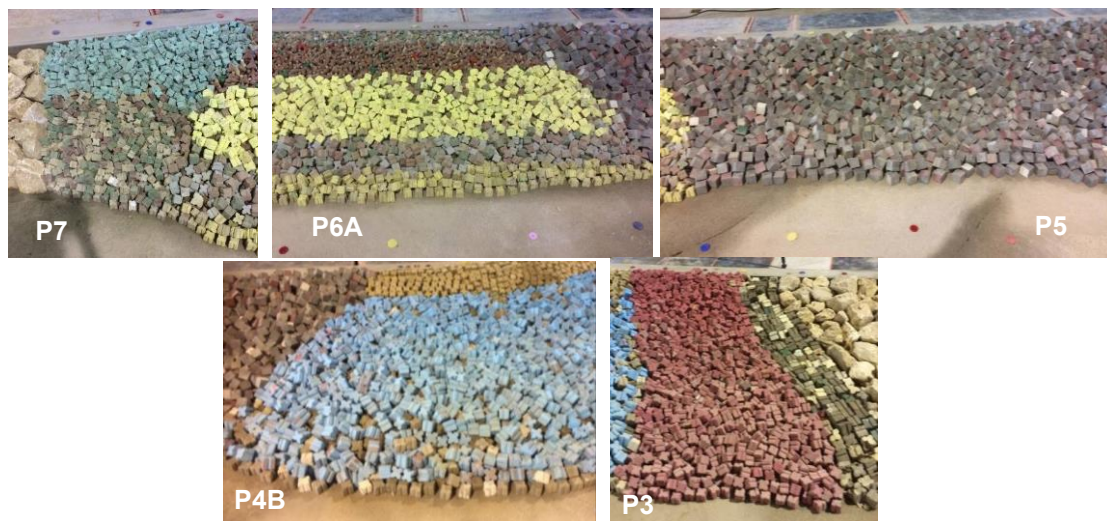
Figura 5. Aspeto do modelo das seções P3 a P7.

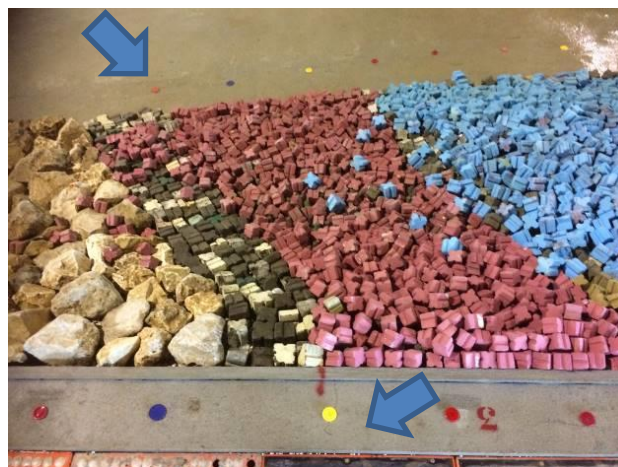
Figura 7. Pontos de controlo usados para georreferenciar as nuvens de pontos.

Foi realizado um levantamento topográfico do modelo de modo a obter as coordenadas dos pontos a serem usados como pontos de controlo para georreferenciar as nuvens de pontos resultantes de cada levantamento do modelo. Esses pontos (Figura 7), localizados no coroamento do modelo e também no chão do tanque na zona adjacente ao pé do talude, foram obtidos usando uma estação total.
