**ANÁLISE E ACOMPANHAMENTO DOS TRABALHOS
DE REABILITAÇÃO PARA MELHORIA DA SITUAÇÃO
AMBIENTAL ENVOLVENTE AOS FUROS DE
ABASTECIMENTO DE ÁGUA DO CONCELHO
DE PRAIA DA VITÓRIA, AÇORES**

Relatório de Progresso, 2023

RELATÓRIO 279/2023 – **DHA/NRE**

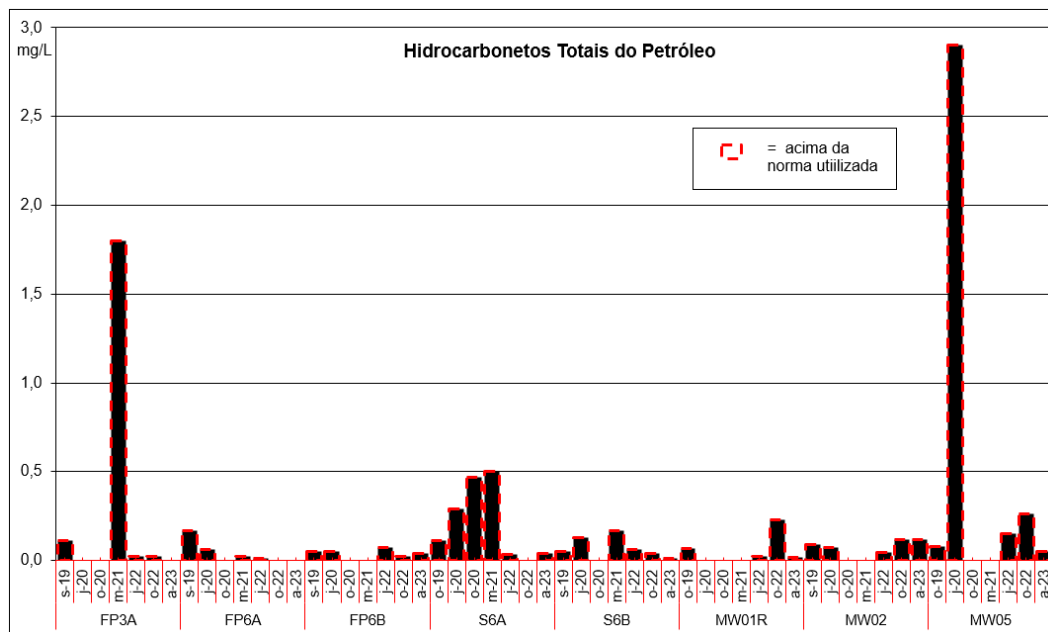
Em 2023, as concentrações em hidrocarbonetos Totais do Petróleo (HTP) de seis de oito piezómetros apresentaram valores acima do limite de quantificação (LQ = 0,012 mg/L) e do Limiar (L = 0,01 mg/L, cujo valor anteriormente considerado era o da legislação do Canadá de 0,75 mg/L) (cf. Figura 4.3).

Figura 4.3 – Concentração em HTP na água de piezómetros localizados dentro e fora do Site 3001, entre 2019 e 2023

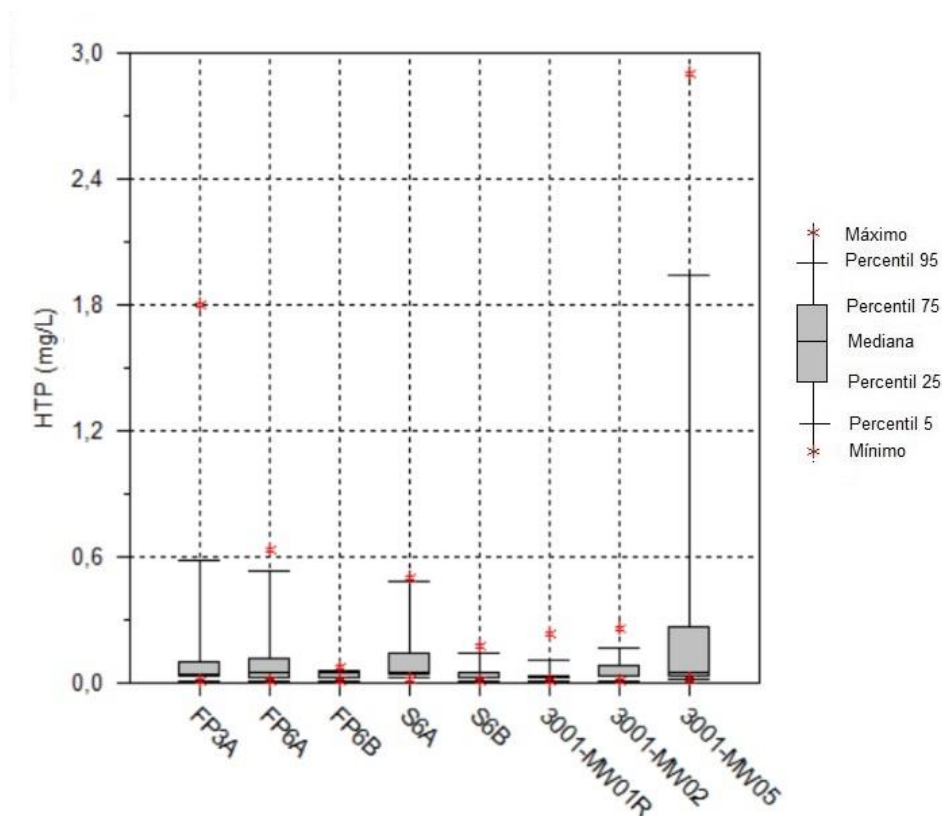
O piezómetro 3001-MW05, que tipicamente apresenta variações mais acentuadas da concentração em HTP, em 2023 apresentou valores mais baixos (cf. Figura 4.4).

Figura 4.4 – Variação da concentração em HTP na água de piezómetros localizados dentro e fora do Site 3001, desde 2010

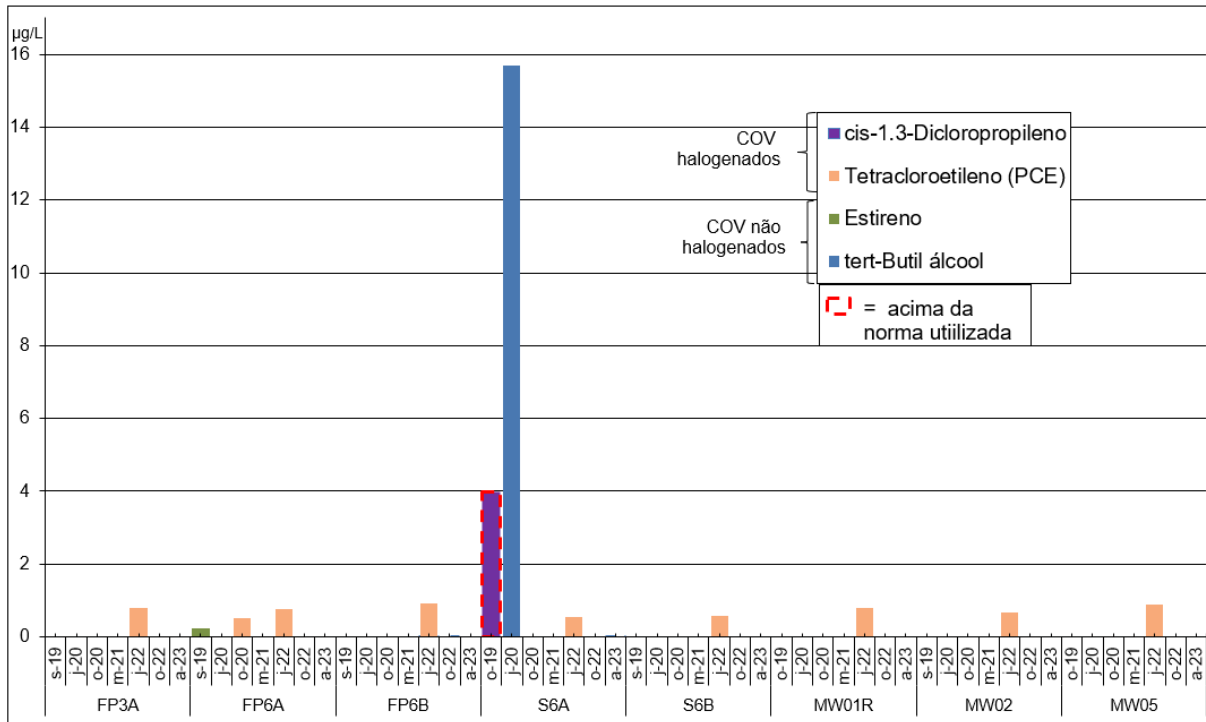
Em 2023 não se observou a presença de COV em nenhuma das águas amostradas (cf. Figura 4.6). Desde 2016 que o único composto com valores acima da norma de qualidade nas águas amostradas (de entre os que têm normas definidas) foi o cis-1.3-dicloropropileno, em outubro de 2019, no piezómetro S6A. A presença de tert-butil álcool (um intensificador das octanas no combustível sem norma definida, cf. Anexo I) nas águas subterrâneas do piezómetro S6A deverá estar relacionada com a sua proximidade a derrames junto aos antigos depósitos de combustível que existiam naquele local. Este composto foi observado em diversos outros piezómetros no interior do Site 3001 (cf. Leitão, Martins e Antunes, 2023).

De referir que na campanha de julho de 2022 se observam concentrações em PCE em todos os pontos e com valores equivalentes. O branco de campo, feito junto ao MW02, apresentou 21,7 µg/L de PCE e o duplicado, também relativo à água daquele piezómetro, apresentou uma concentração de 1,23 µg/L (cerca do dobro da concentração de 0,68 µg/L observada no MW02). Estes factos denotam contaminação atmosférica na altura das amostragens ou contaminação laboratorial.

Figura 4.6 – Concentração em COV na água de piezómetros localizados dentro e fora do Site 3001, entre 2019 e 2023

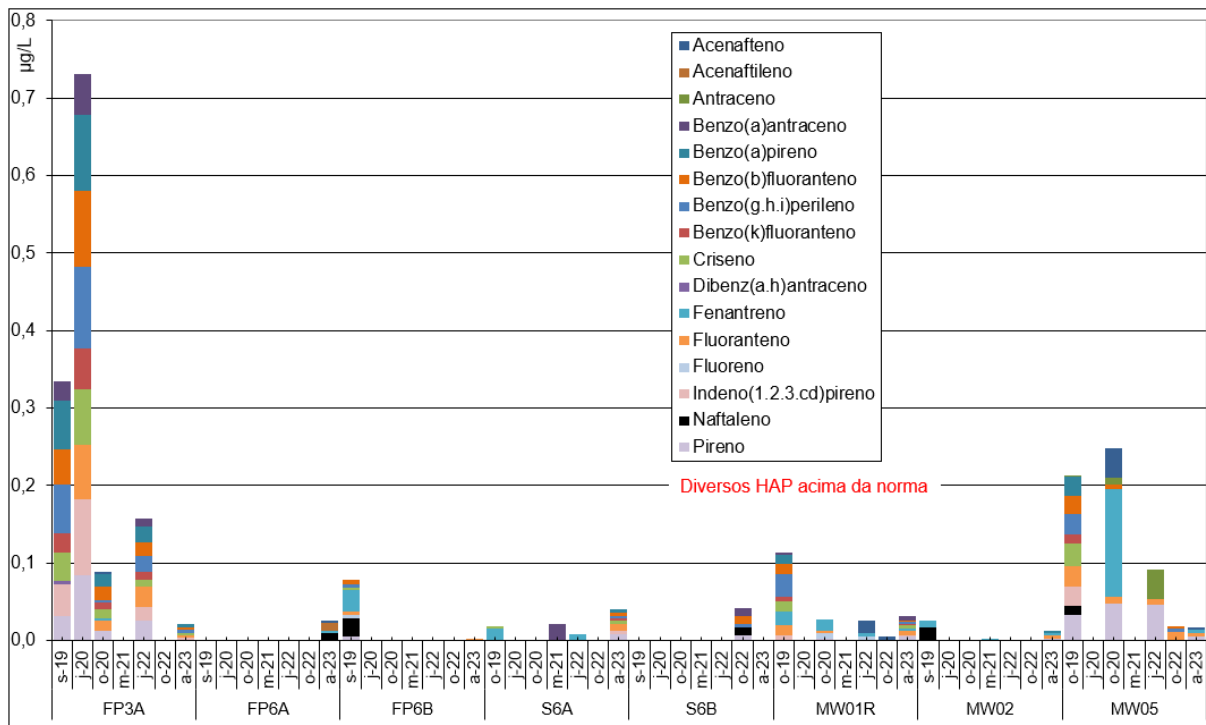
Em relação à concentração em HAP nas águas amostradas em 2023, quatro dos cinco piezómetros no interior do Site 3001 (S6A, 3001-MW01R, 3001-MW02 e 3001-MW05) apresentaram concentrações em algum HAP com valores acima do Limiar (cf. Anexo I) (Quadro 4.2 e Figura 4.7), embora muito inferiores às normas estabelecidas por outros países (Canadá e Holanda, cf. Anexo I).

Figura 4.7 – Concentração em HAP na água de piezómetros localizados dentro e fora do Site 3001, entre 2019 e 2023

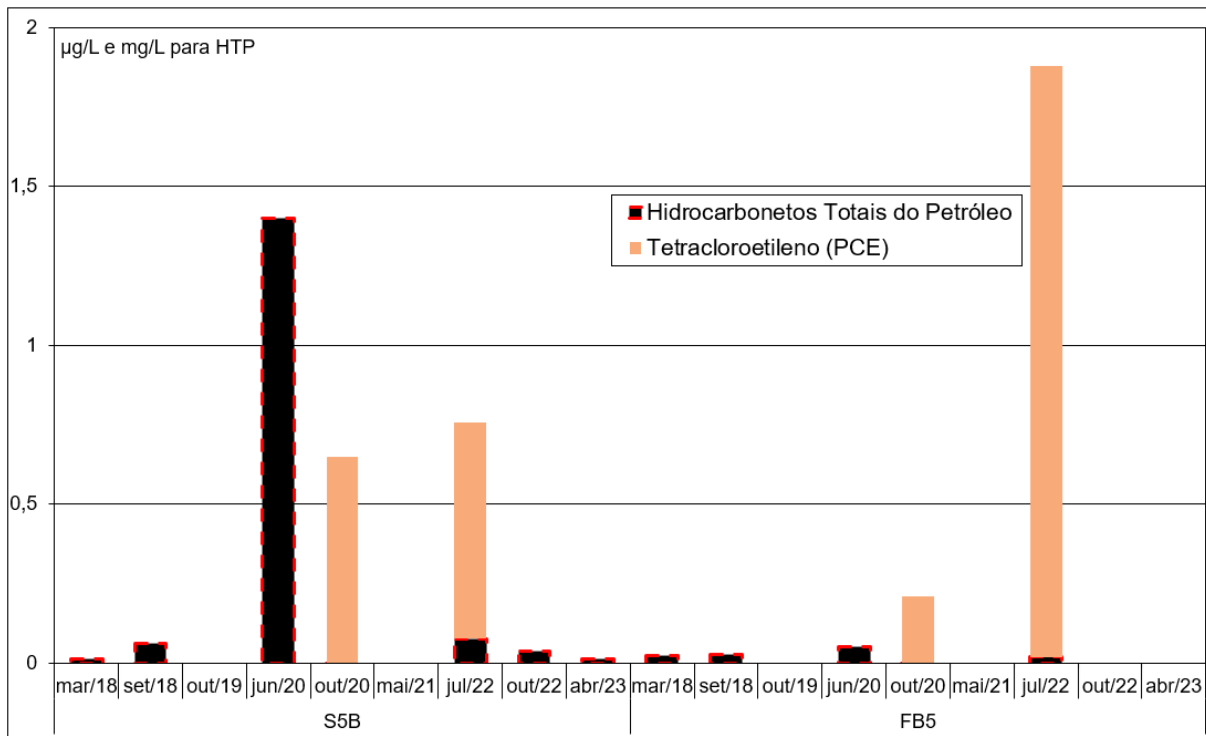
Em 2023, as concentrações em HTP foram iguais ou inferiores ao Limiar, portanto apresentando valores inferiores ao ano de 2022 (Quadro 4.3 e Figura 4.9).

Figura 4.9 – Concentrações em HTP e PCE na água de piezômetros localizados fora do Site 5001, entre 2018 e 2023

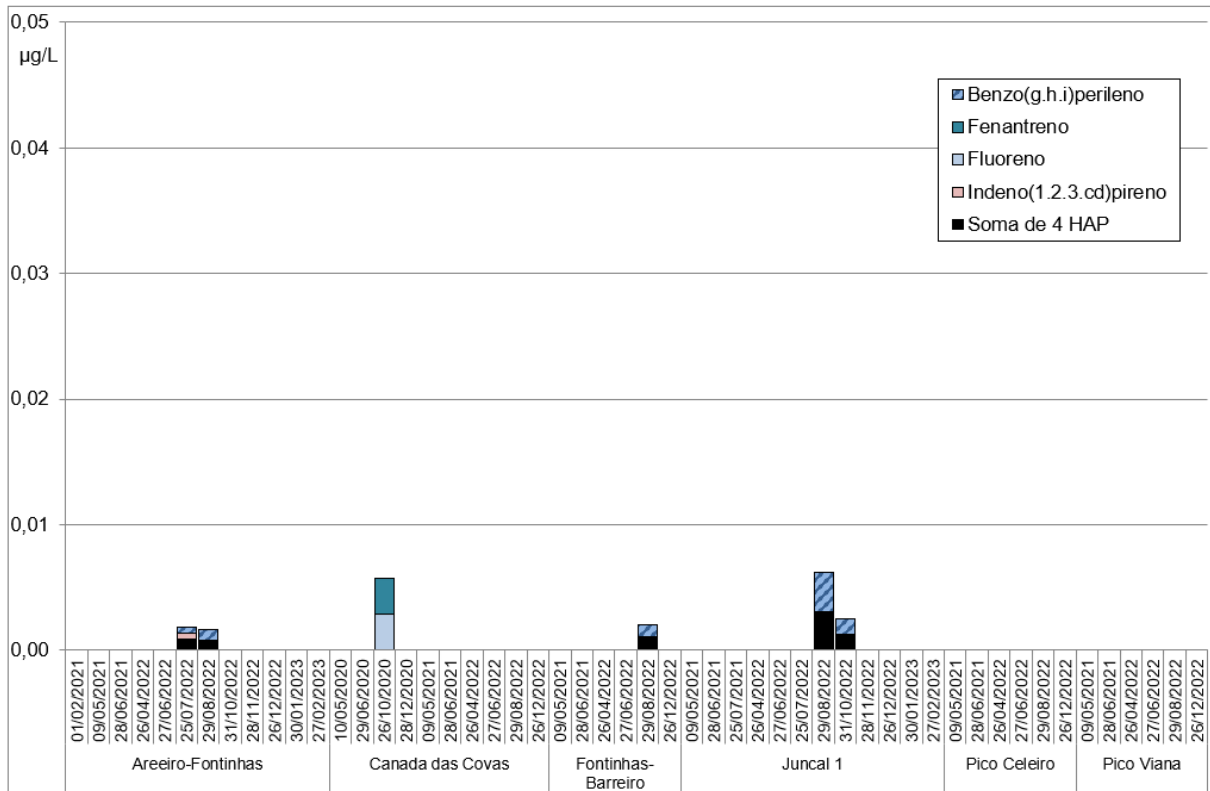
Figura 5.2 – Concentrações em HAP nas águas subterrâneas dos furos de captação para eventual abastecimento público entre 2021 e 2023, para amostras pontuais

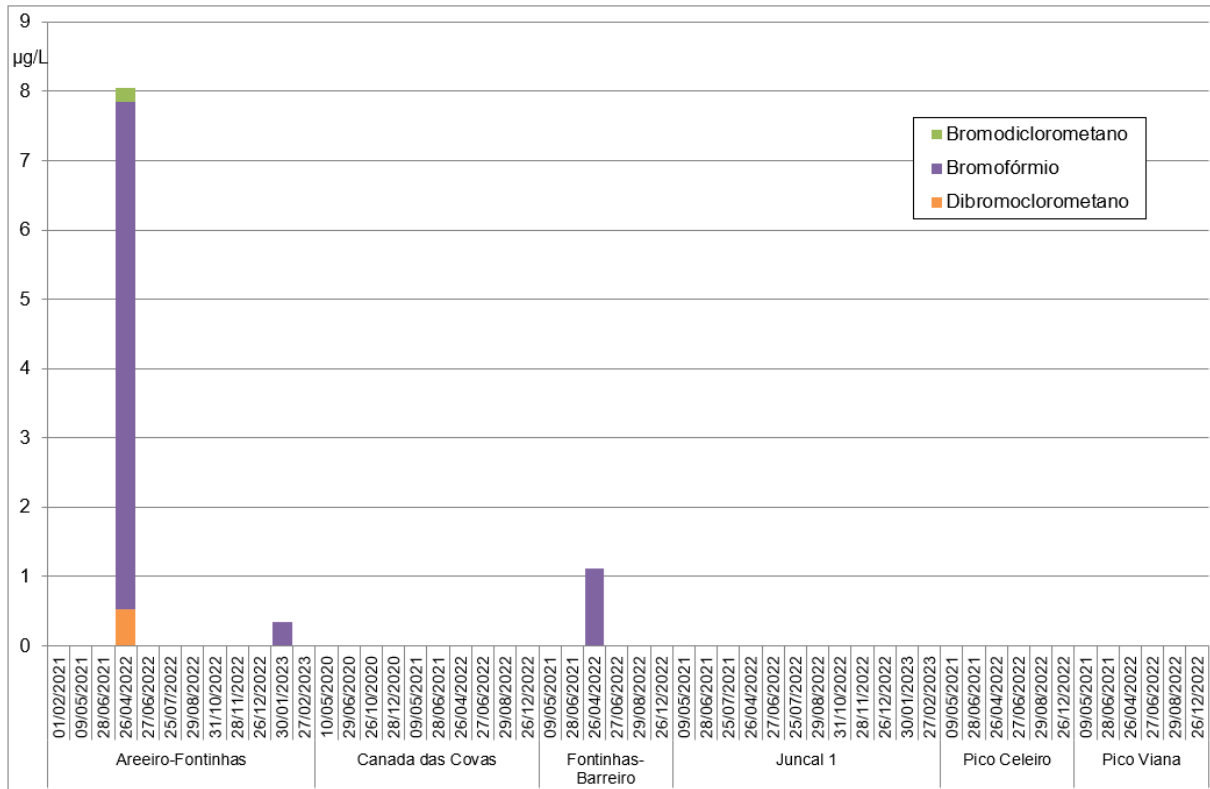
Em relação aos COV nas últimas três campanhas, registou-se a presença de bromofórmio na água amostrada na campanha de janeiro de 2023 no furo Areeiro-Fontinhas. Já em abril de 2022, no furo Areeiro-Fontinhas e Fontinhas-Barreiro, tinha sido registada a presença de três COV (os trihalometanos: bromodiclorometano, bromofórmio e dibromoclorometano) acima do limite de quantificação, embora abaixo das respetivas normas de qualidade definidas pela legislação do Canadá (16 µg/L, 25 µg/L e 25 µg/L, respetivamente) (Figura 5.3). Importa manter esta situação sob vigilância.

Figura 5.3 – Concentrações em COV nas águas subterrâneas dos furos de captação para eventual abastecimento público entre 2021 e 2023, para amostras pontuais

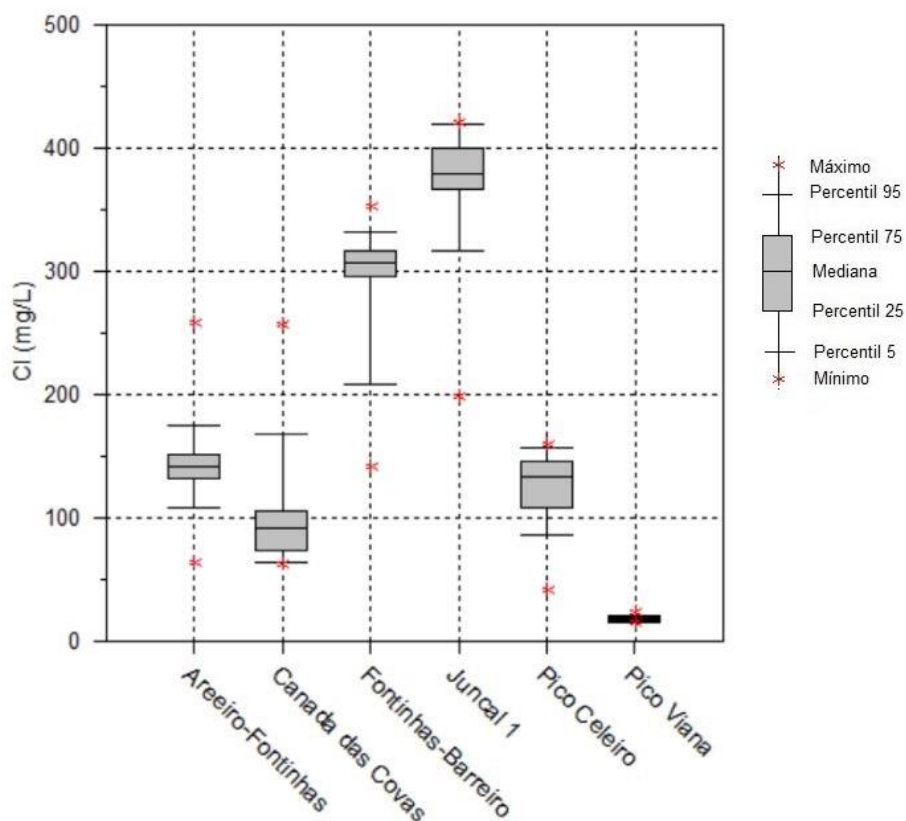
Regista-se que os furos de Fontinhas-Barreiro e do Juncal 1, cujas concentrações históricas em cloreto e sódio na água estão maioritariamente acima da NQA (cf. Figura 5.4 para cloreto cujo L = 205 mg/L), não apresentam tendências estatisticamente significativas de subida daqueles valores.

Figura 5.4 – Diagrama de box-plot das concentrações em cloreto nas águas subterrâneas dos furos de captação para eventual abastecimento público

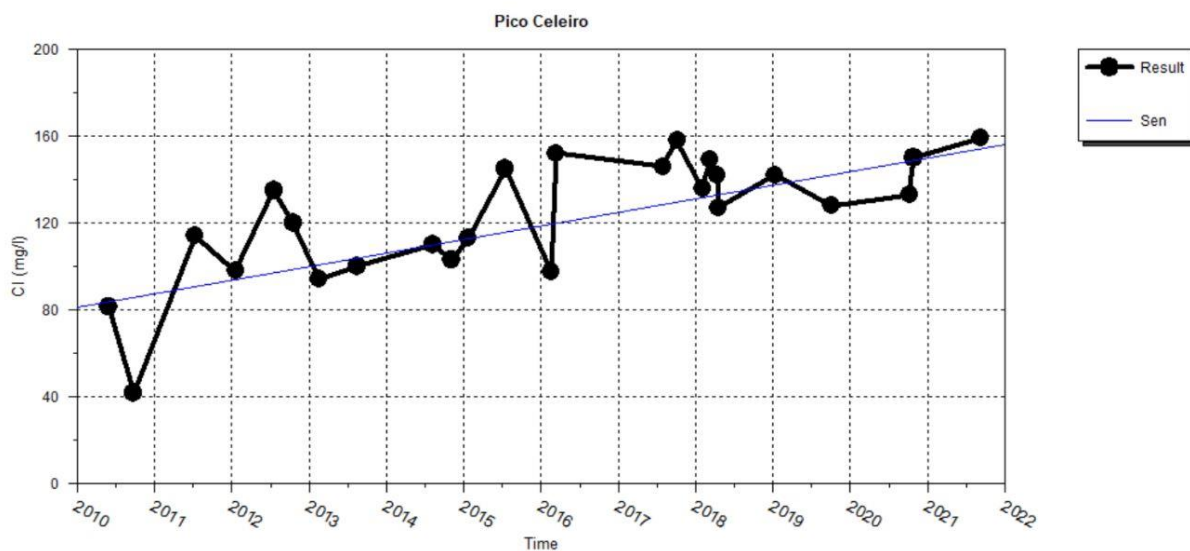
Figura 5.5 – Tendência crescente de cloretos nas águas subterrâneas do furo do Pico Celeiro ("Sen" – traduz a magnitude da tendência)

Importa revisitar os caudais de extração deste furo no sentido de não se induzir intrusão marinha, procurando contrariar as tendências de aumento verificadas e não ultrapassar as NQA (e.g., 250 mg/L para o Cl⁻).

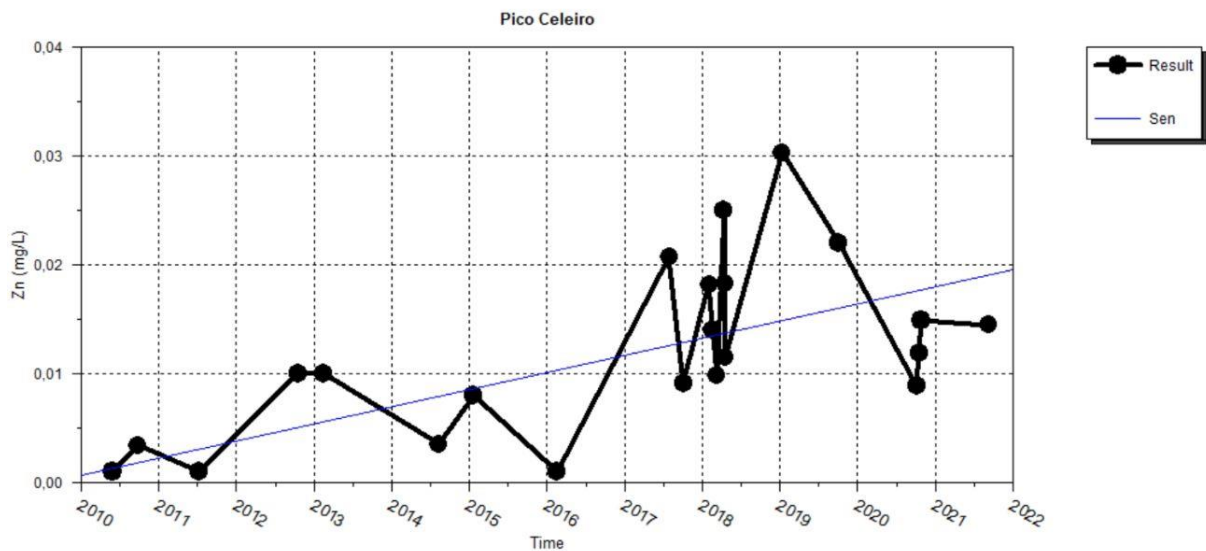
Figura 5.7 – Tendência crescente de zinco nas águas subterrâneas do furo do Pico Celeiro ("Sen" – traduz a magnitude da tendência)

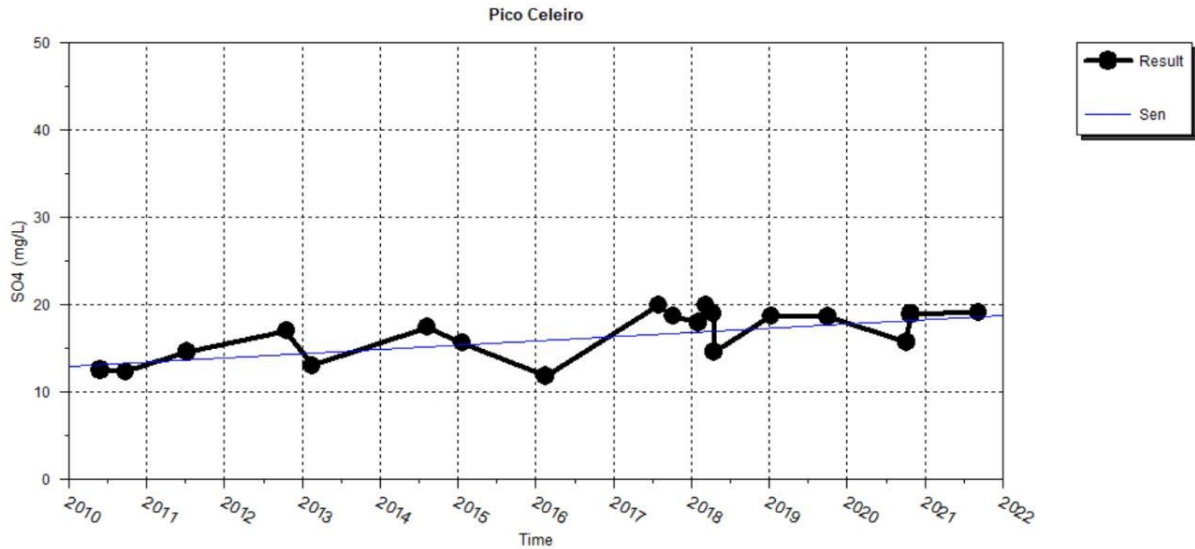
Este aumento resulta do facto dos volumes das extracções de água serem superiores à recarga. De facto, embora muito abaixo do Limiar (250 mg/L), também os sulfatos apresentam uma tendência significativamente crescente, corroborando a tese de intrusão marinha (cf. Figura 5.8).

Figura 5.8 – Tendência crescente de zinco nas águas subterrâneas do furo do Pico Celeiro ("Sen" – traduz a magnitude da tendência)
