Figura 5.11 - Rotura do aterro Sul da Passagem Superior da Azambuja;

P. S. DA AZAMBUJA - ATERRA O SUL

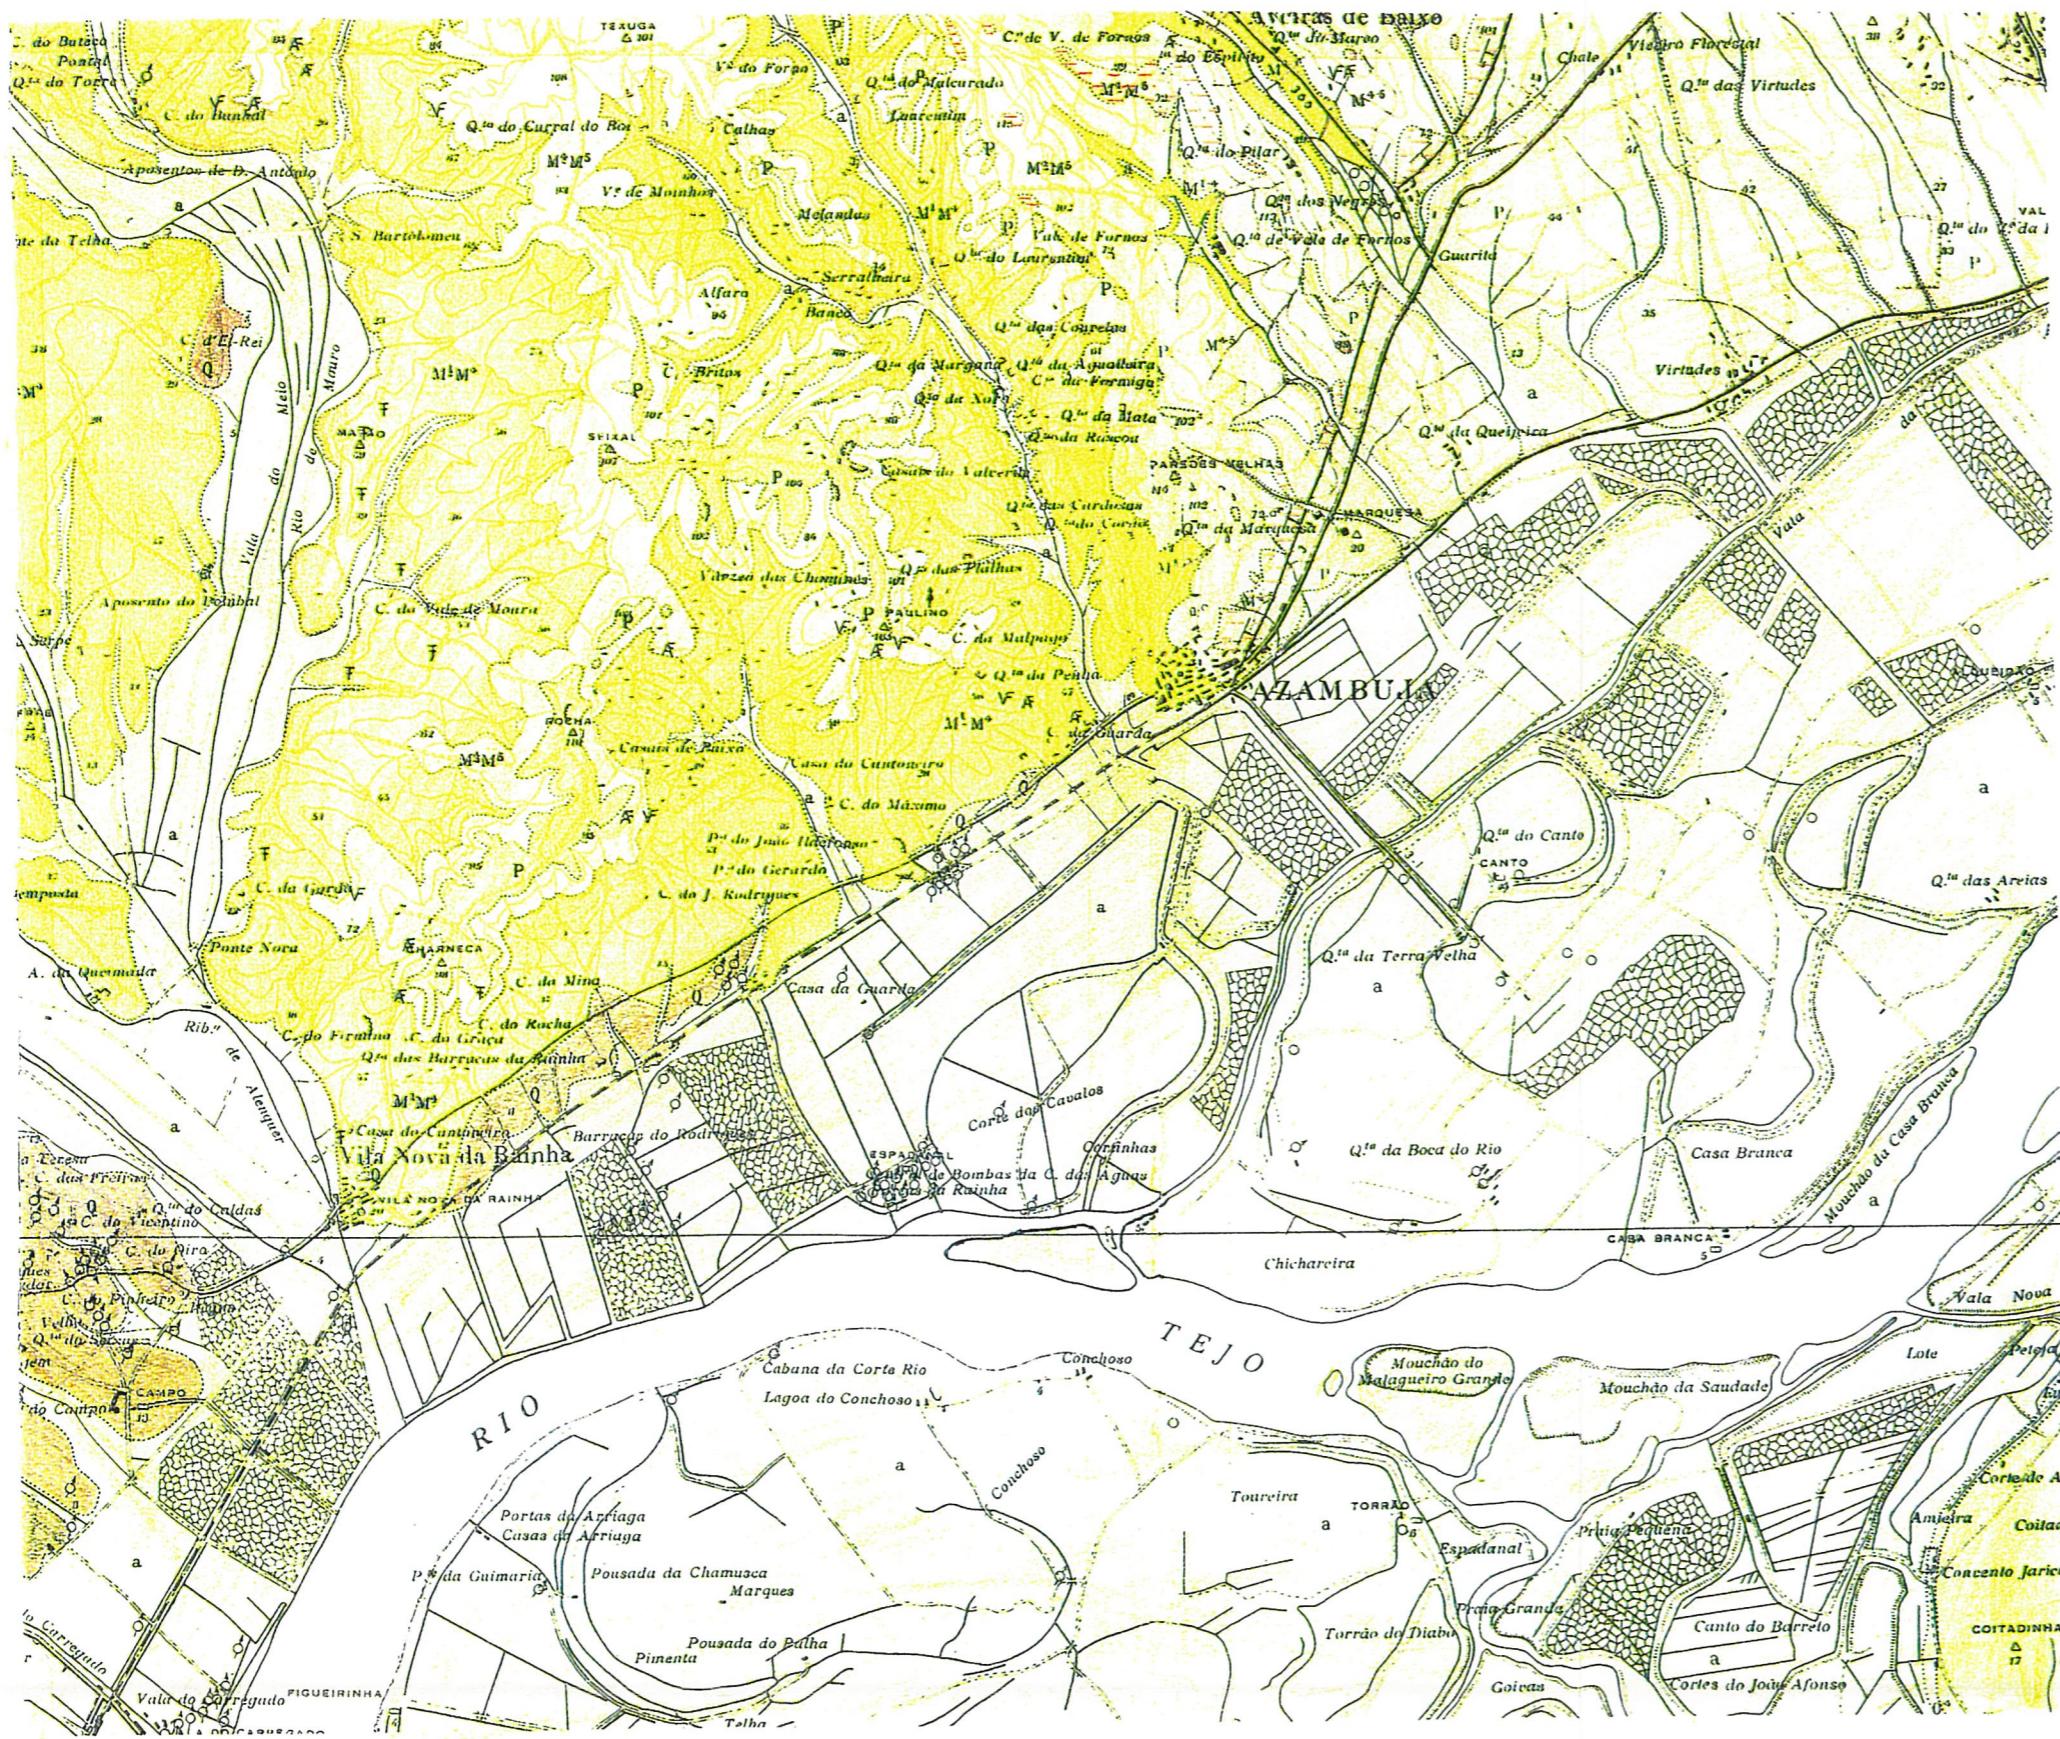
Figura 5.8 - Carta geológica da Azambuja

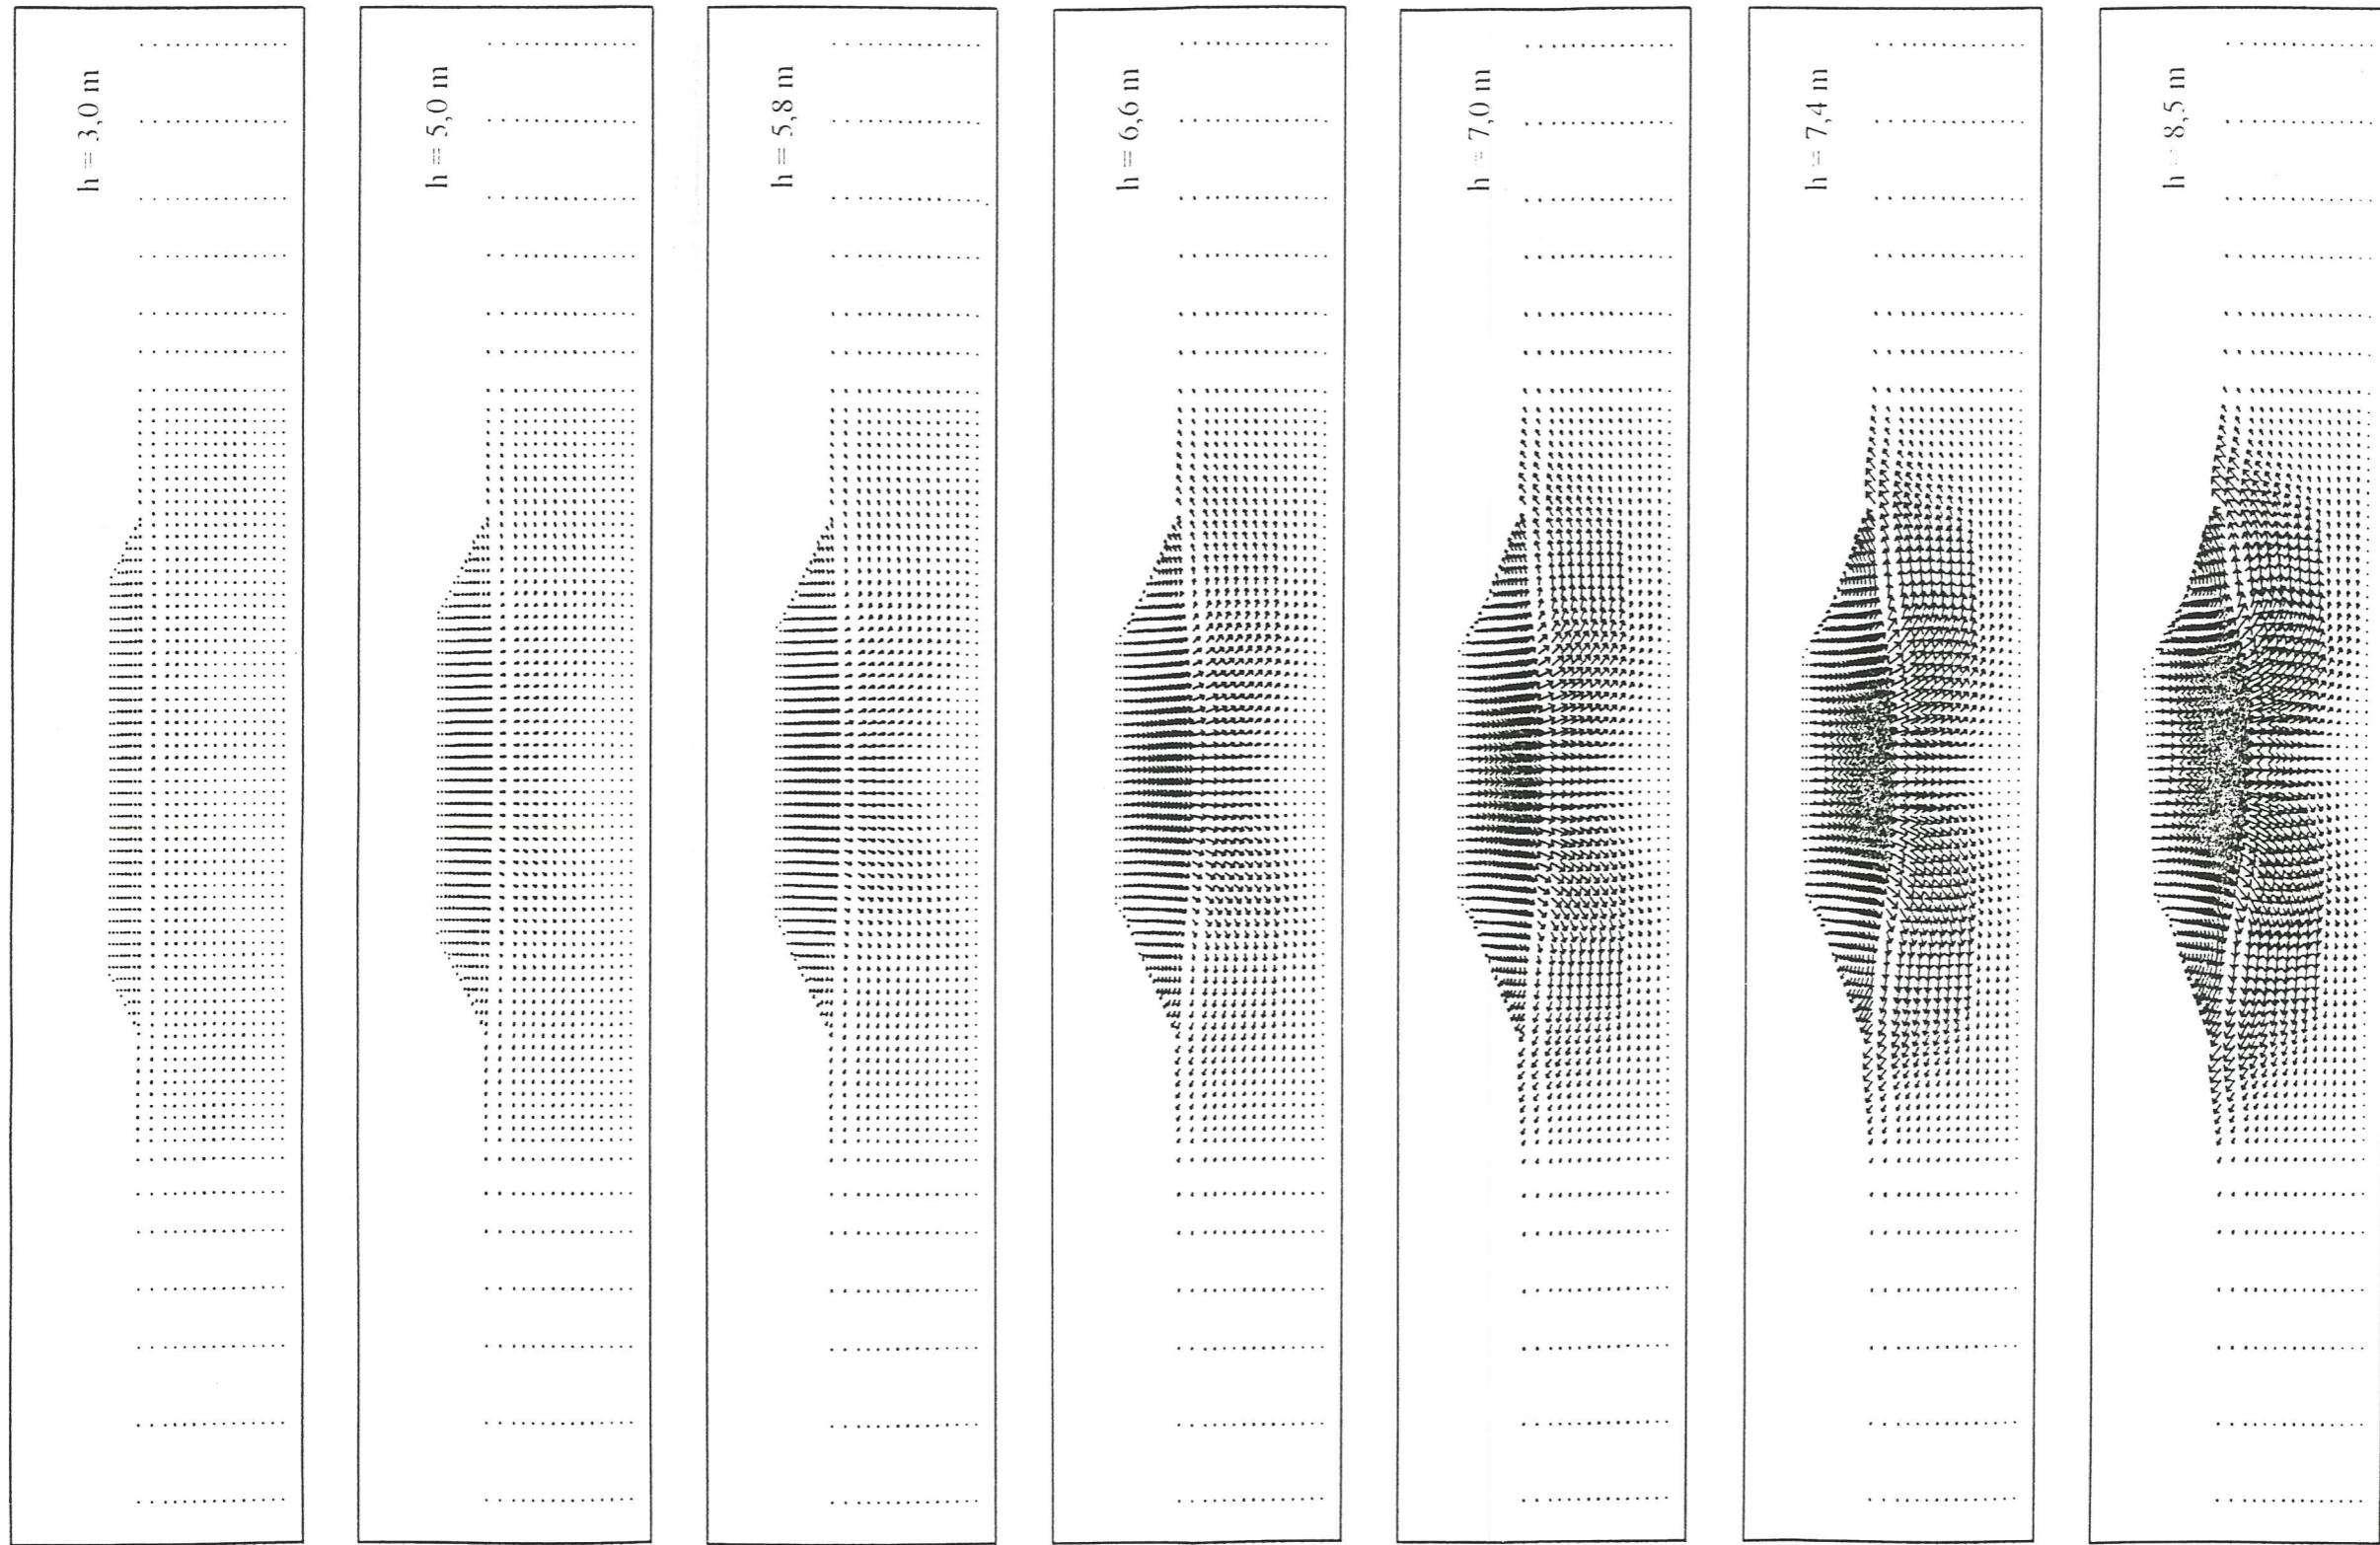
Figura 5.28 - Análises de tensão-deformação pelo MEF (evolução com a altura do aterro), deslocamentos vectoriais (esc.: desl./geom. = 1/1)
