## IMPACTO DO ENVELHECIMENTO NATURAL NAS PROPRIEDADES DAS ARGAMASSAS DE CAL – CASO DE ESTUDO

No âmbito do Projeto EEA Grants - Culture Programme 2014-2021 “Coastal Memory Fort”, o Laboratório Nacional de Engenharia Civil desenvolveu e caracterizou diversas soluções de argamassas de revestimento, respeitando os critérios de compatibilidade e autenticidade com os materiais originais existentes, de modo a fornecer uma base para seleccionar a formulação de argamassas de reparação a adotar na reabilitação do Forte de Nossa Senhora dos Anjos de Paimogo, no concelho da Lourinhã.

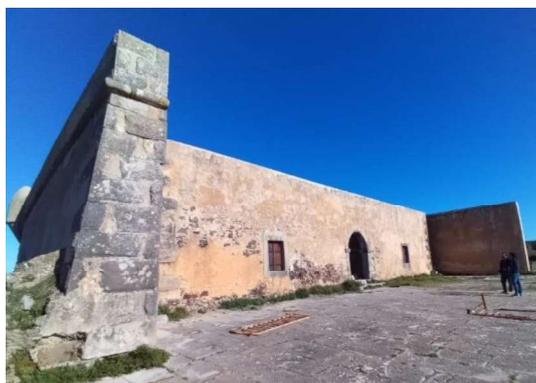
Figura 1 – Forte de Paimogo e o elevado nível de degradação dos rebocos exteriores (2023)

O Forte, como outras construções edificadas ao longo da linha costeira, está sujeito a um ambiente húmido e salino, assim como a condições climáticas muito agressivas, tais como ventos fortes transportando sais, elevadas amplitudes térmicas, intensa radiação solar e muitos ciclos de molhagem/secagem. Os revestimentos, que têm como função principal proteger as alvenarias, são particularmente expostos a estas ações exteriores, e portanto, em geral, os primeiros a apresentar sinais de degradação (Figura 1).

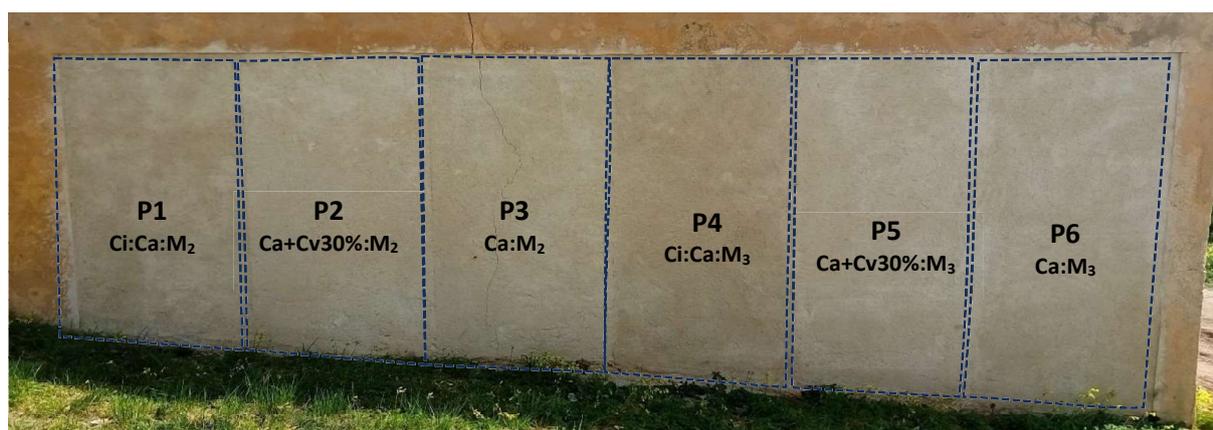
Figura 2 – Aspeto geral e identificação dos painéis após a aplicação das camadas de reboco

As soluções selecionadas foram preparadas *in situ* e aplicadas em painéis com dimensões aproximadas de 1,00 x 1,60 m cada um, num muro circundante do Forte, com uma orientação solar Oeste (Figura 2) (figura 2). Todas as aplicações foram executadas por técnicos da Câmara Municipal da Lourinhã acompanhados por técnicos do LNEC e durante o período em que decorreram as aplicações (agosto de 2022) observaram-se condições atmosféricas caracterizadas, em geral, por tempo soalheiro ( $22 \pm 2^\circ\text{C}$ ) e seco (humidade relativa aproximada de 65%), com leve brisa de vento (windguru.cz).

Previamente ao reboco foi aplicado um chapisco (24 horas antes), de modo a garantir uma melhor aderência do reboco ao suporte. Para não introduzir mais variáveis na análise do desempenho, a composição do chapisco foi idêntica à do reboco, mas com teores de água mais elevados. O reboco foi depois aplicado em duas camadas, sendo a primeira para uniformizar a superfície para a camada subsequente. A 1ª camada de reboco apresentou uma espessura variável entre 1,0 e 3,0 cm e a 2ª camada de reboco foi de  $1,5 \pm 0,5$  cm. Posteriormente, foi ainda aplicada uma camada de acabamento, não pigmentada em metade do painel e pigmentada na outra metade, com a mesma composição usada para as camadas de reboco, no entanto, a areia siliciosa (areia do Rio Tejo) foi utilizada com uma granulometria inferior a 1 mm, com uma espessura de  $0,5 \pm 0,2$  cm.

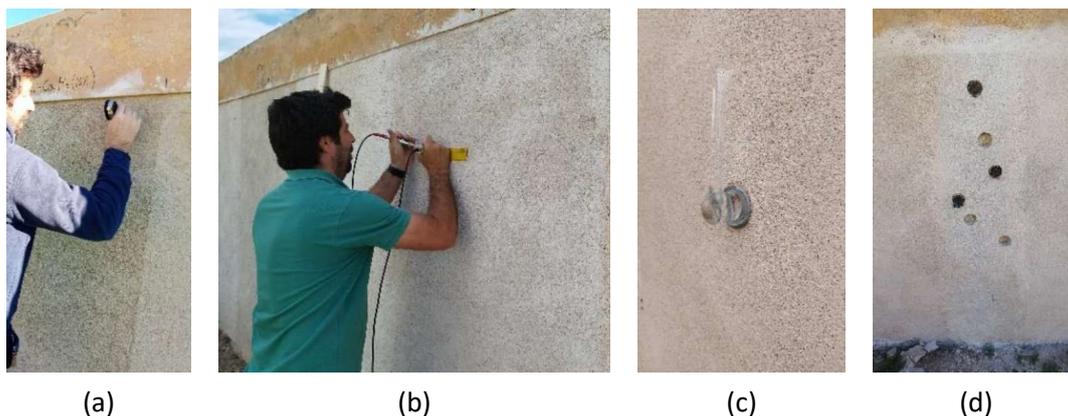
Figura 3 – Realização de ensaio *in situ*: (a) dureza superficial; (b) módulo de elasticidade dinâmico com ultrassons; (c) permeabilidade à água sob baixa pressão; (d) aderência ao suporte

- Ensaio com durómetro (Figura 3a) – O ensaio baseia-se nas normas NP ISO 7619 e ASTM D2240 e permite avaliar a dureza superficial do revestimento. Para a sua execução utilizou-se um durómetro Shore A, que possui na sua extremidade um pino que quando pressionado contra o material, pela ação da mola, sob carga normalizada, indica a resistência à penetração, que se traduz no movimento de um ponteiro ao longo de uma escala de 0 a 100: quanto maior o seu valor maior é a dureza e a coesão superficial.

- Ensaio com ultrassons (Figura 3b) – O ensaio foi executado segundo a norma EN 12504-4, utilizando o método indireto (os transdutores colocados na mesma superfície) com uma distância de 20 mm entre eles. No ensaio foi utilizado o aparelho Steinkamp Ultrasonic tester BP-7, para determinação da velocidade de propagação das ondas ultrassónicas, com o objetivo de avaliar a compactidade e a rigidez do revestimento aplicado.

- Ensaios com tubos de Karsten (Figura 3c) – A técnica de ensaio, descrita na norma EN 16302, permite avaliar a permeabilidade à água sob baixa pressão das argamassas em estudo e consiste em medir a quantidade de água absorvida através de uma determinada área de reboco, após um período definido, empregando os tubos de Karsten.

- Ensaio de arrancamento *pull-off* (Figura 3d) – O ensaio baseia-se na norma EN 1015-12 e permite avaliar a capacidade de aderência da argamassa ao suporte. O ensaio consiste na extração, com máquina *pull-off*, de uma pastilha metálica, que é previamente colada ao revestimento. A máquina de ensaios mede a força necessária para proceder ao arrancamento da pastilha.

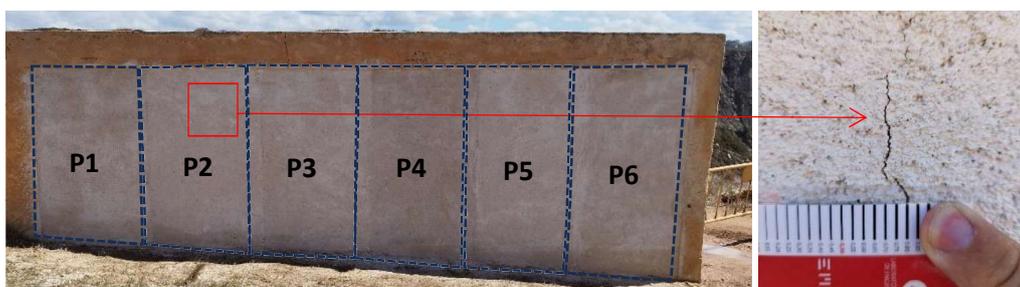
Figura 4 – Fissuração observável na 2ª camada de reboco da argamassa Ca+CV30%:M<sub>2</sub>

Aproximadamente 28 dias após a aplicação da 2ª camada de reboco (setembro de 2022), a observação dos rebocos aplicados mostrou, em todos os casos, um bom aspeto geral, sem fissuras, empolamentos ou outros defeitos visíveis. Apenas foi verificada na zona superior do Painel 2 (Ca+CV30%:M<sub>2</sub>) o surgimento de alguma fissuração por retração cuja maior abertura registada foi de 0,85 mm (Figura 4).

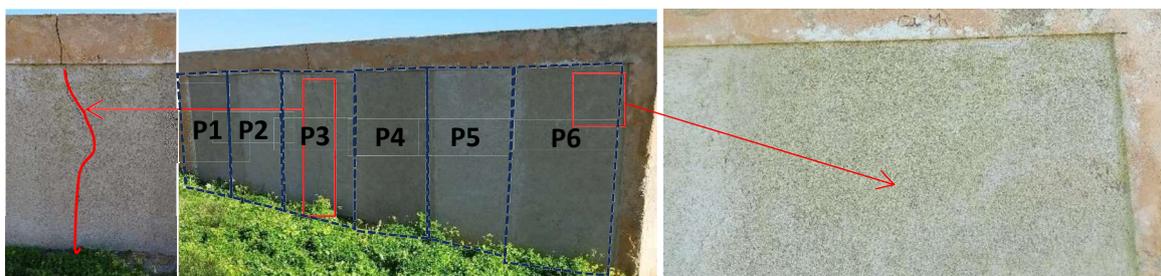
Figura 5 – Presença de microrganismo, visíveis na superfície dos rebocos, nomeadamente nas argamassas Ca:M<sub>2</sub> e Ca:M<sub>3</sub> e o surgimento da fissura no reboco Ca:M<sub>2</sub>

Ao fim de 145 dias (janeiro de 2023), após um período de chuva intensa, todos os painéis continuavam com um bom aspeto geral. No entanto, registou-se a presença de microrganismos, nomeadamente na zona superior do painel Ca:M<sub>3</sub> e o aparecimento de uma fissura no painel P3 (Ca:M<sub>2</sub>), com o mesmo desenvolvimento e extensão da fenda já registada no suporte, cuja maior abertura registada foi de 1,30 mm (Figura 5). A fissuração observada anteriormente no Painel 2 (Ca+CV30%:M<sub>2</sub>), manteve-se inalterada. Nos restantes dias de monitorização (março, abril, maio, junho e agosto de 2023) não foram registadas quaisquer anomalias, falta de coesão ou desenvolvimento da fissuração já observada nas camadas de reboco.

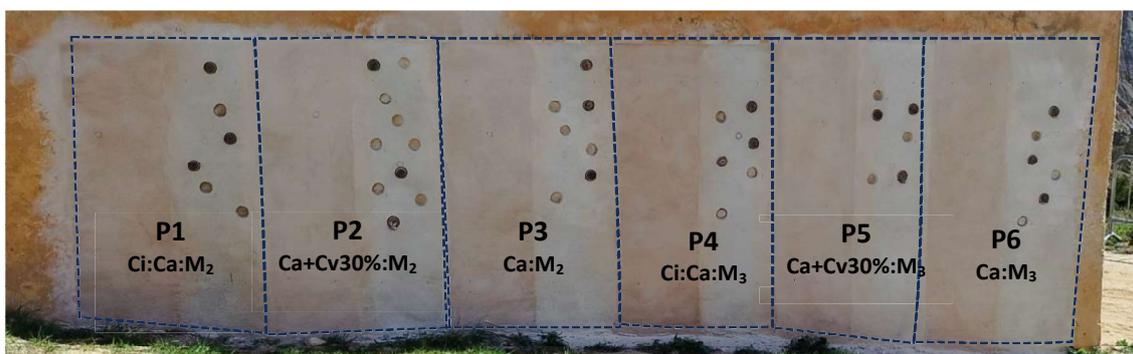
Figura 6 – Aspeto final dos painéis em agosto de 2023

Em maio de 2023 foi aplicada a camada de acabamento em cada um dos painéis (pigmentada e não pigmentada), tendo-se verificado, após a aplicação, que o aspeto final de todos os painéis era bom, sem fissuração nem pulverulência, embora com manchas visíveis na camada de acabamento pigmentada na altura da realização dos primeiros ensaios (aproximadamente 7 semanas após a sua aplicação); contudo, verificou-se que as manchas não comprometem o desempenho das argamassas e mantiveram-se inalteradas até agosto (Figura 6).

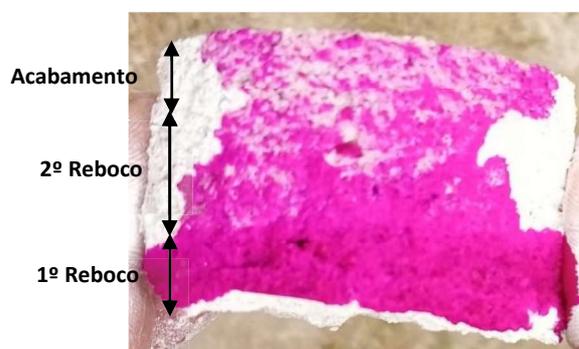
Figura 7 – Verificação da profundidade de carbonatação do revestimento, após a execução de uma carote para o ensaio de *pull-off*, com um indicador químico colorimétrico – solução de fenolftaleína (Após aspersão da superfície de fratura, é incolor para uma situação de carbonatação, e apresenta uma coloração rosada em situações de não carbonatação)

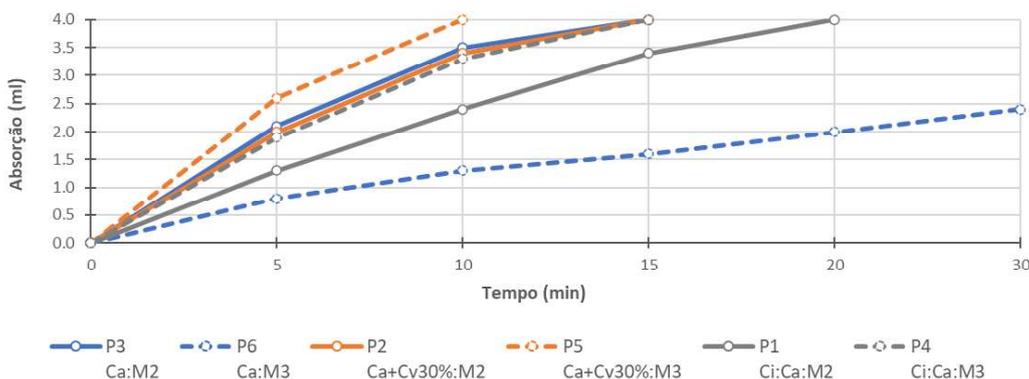
Figura 8 – Resultado médio do ensaio com os tubos de Karsten nos painéis *in situ* (não pigmentado)

No que se refere ao comportamento à água (Figura 8), o ensaio de permeabilidade à água sob baixa pressão, com tubos de Karsten, mostrou que, em geral, a utilização de 10% da areia calcária (M<sub>2</sub>) reduz a absorção em relação às argamassas com 5% (M<sub>3</sub>), com exceção da argamassa de referência (Ca) onde a argamassa com 10% de areia calcária (Ca:M<sub>2</sub>) se apresenta muito mais permeável que Ca:M<sub>3</sub>, provavelmente devido à fissuração existente. A baixa permeabilidade da argamassa Ca:M<sub>3</sub> pode justificar a presença de microrganismos observados neste painel (Figura 5). As argamassas com cal viva na sua composição são as mais absorventes.
