Inspeção Visual Assistida de Paramentos de Barragens de Betão

Mestrado em Engenharia Geográfica

Sara Raquel Chantre Ramos

2015

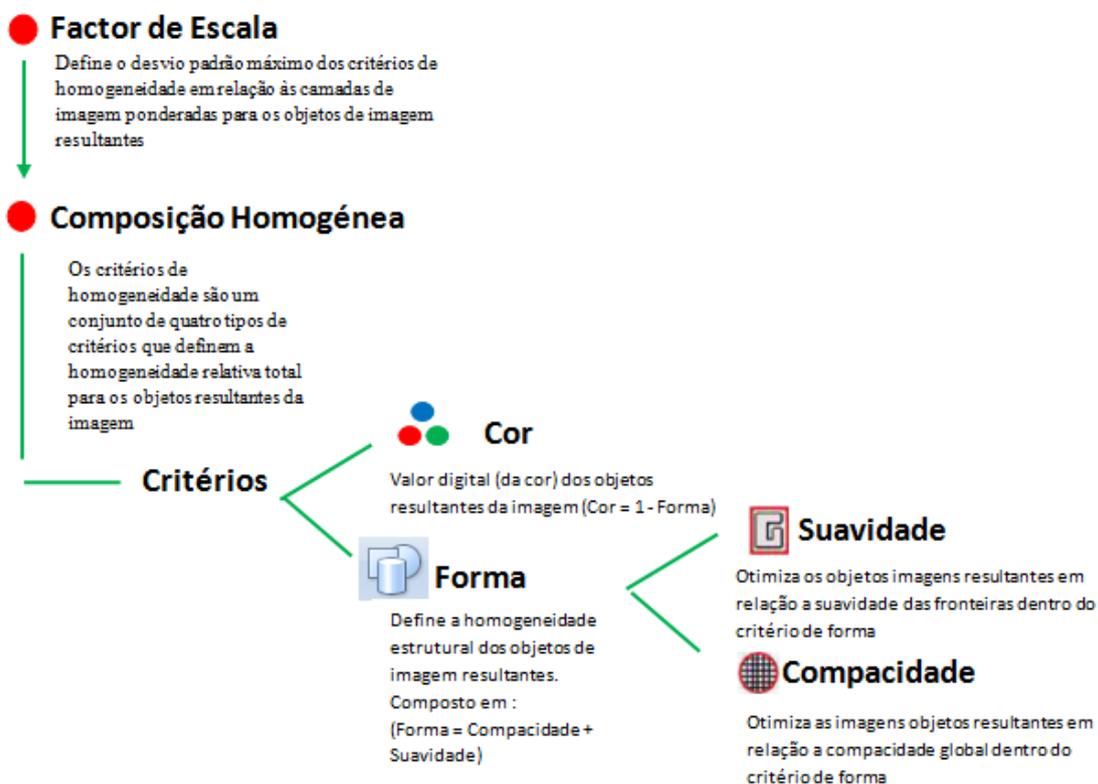
Figura 3.1 - Diagrama da multi segmentação (adaptado de manual do eCognition (2012))

A segmentação tem por base vários fatores relevantes que têm de ser considerados quando se pretende realçar um dado conjunto de objetos, tais como o fator de escala, a cor e a forma (Figura 3.1). No que diz respeito ao fator de escala este define qual o tamanho dos objectos resultante, sendo que um fator de escala grande deixa a imagem com objectos de grande tamanho. Atribuindo mais peso à cor, retira-se peso à forma (e vice-versa). O peso associado à forma é distribuído de modo a que o objeto possa ser mais alongado (suavidade) ou compacto (compacidade). No processo da segmentação é possível não se encontrar os fatores exatos para que se obtenham os objetos delimitados da forma como o utilizador deseja. Para isso será necessário realizar uma segmentação a um nível inferior, que realiza uma nova segmentação dos objetos já segmentados, subdividindo-os recorrendo à utilização de um fator de escala mais baixo. Da mesma forma que é possível subdividir objetos com uma segmentação a um nível inferior, sendo possível agrupa-los em objetos diferentes com uma segmentação de nível superior.

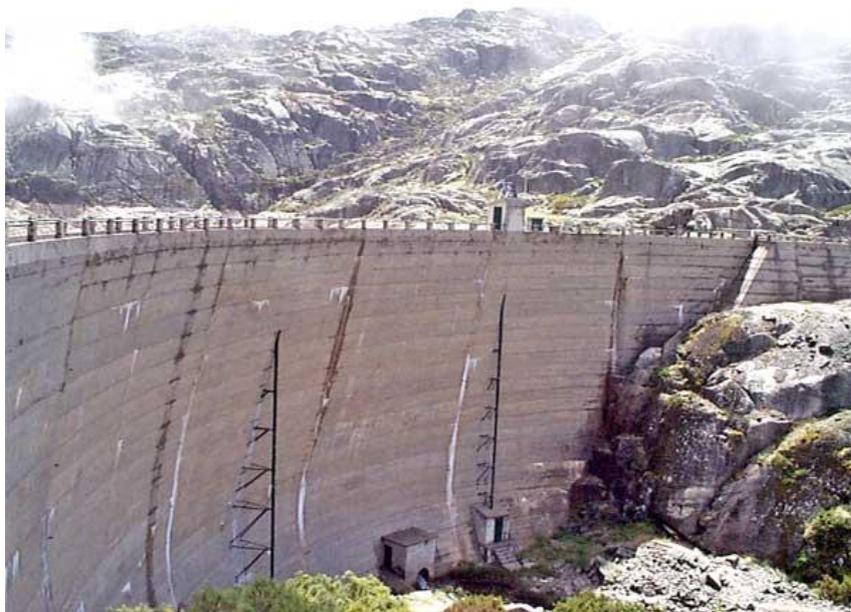
É uma barragem de betão com uma parte da estrutura em arco e outra de gravidade, possuindo uma altura de 31,5 m acima da fundação (25 m dos quais acima do terreno natural), um comprimento de coroamento de 300 m e um volume de betão de 9000 m³ (Figura 4.2). É uma barragem que é utilizada como armazenamento de água que se desloca para uma barragem vizinha que é utilizada como fonte de energia (CNPGB, 2015).

Figura 4.2 - Barragem Covão do Meio (imagem tirada de CNPGB, 2015)

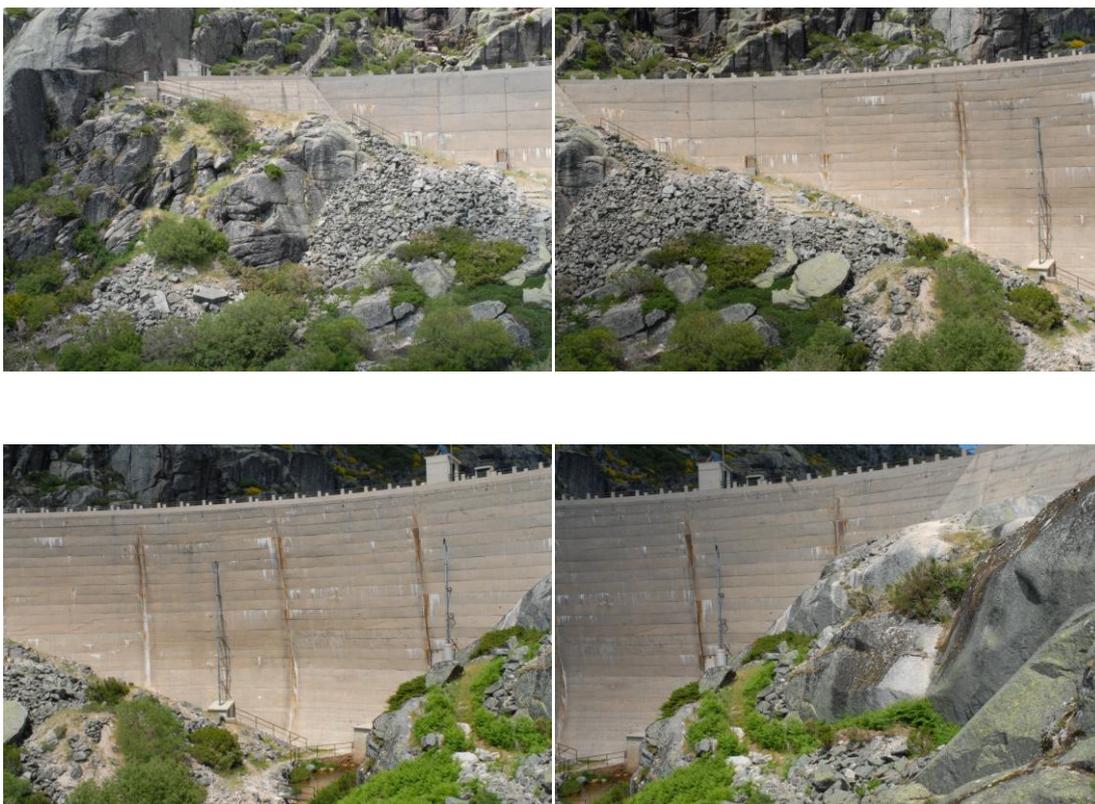
Figura 4.3 - Fotografias da cobertura geral do paramento da barragem

Foram utilizadas fotografias adquiridas no dia 5 de julho de 2013 durante a tarde, com céu limpo e com uma câmara digital Nikon modelo D200 existente no LabImagem do LNEC, que pode ser utilizada com objetivas da marca Nikkor com diferentes distâncias focais. Para este trabalho foi usada uma distância focal de 35 mm e a câmara foi estacionada num pilar da rede de observação geodésica da barragem situado, aproximadamente, a 90 m do paramento. Cada fotografia captada contém uma porção de paramento, tendo um especial cuidado para conseguir aproximadamente a mesma percentagem de sobreposição em todas as fotografias (por volta de 70% de sobreposição). Na Figura 4.3 estão exemplificadas algumas fotografias obtidas utilizando este procedimento.

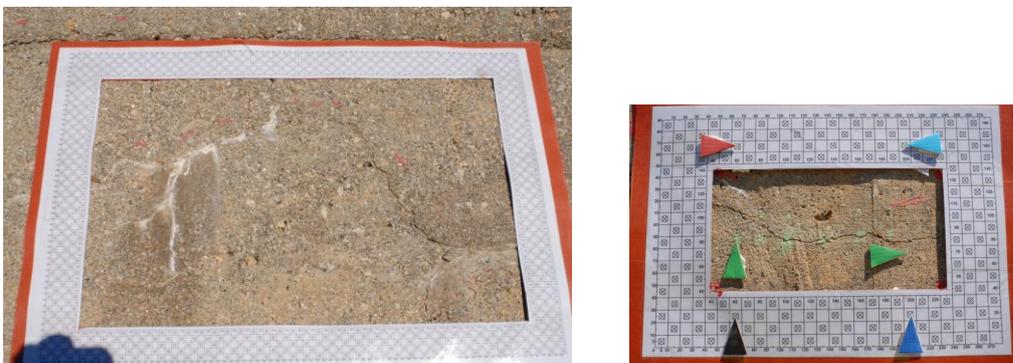
Para associar uma métrica à imagem, foram colocadas molduras à volta das fissuras em estudo durante a aquisição das fotografias (Figura 4.4). Estas molduras foram construídas no LNEC e apresentam pontos com coordenadas associadas, com distâncias entre si de 5mm (LNEC, 2012).

Figura 4.4- Molduras das Fissuras em estudo (dimensões A3 e A4 respetivamente)

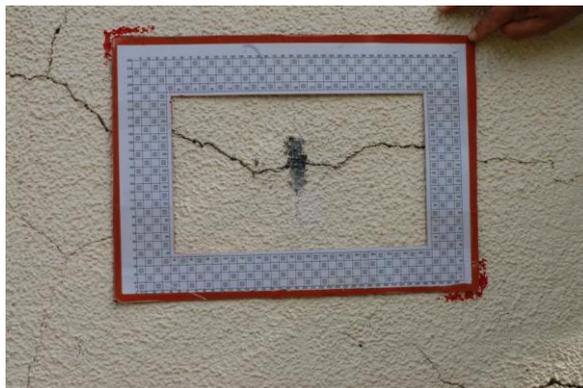
Para poder confirmar o desempenho do algoritmo desenvolvido para o paramento de barragens, foi utilizado um terceiro caso de estudo, bem comportado: uma fissura na parede de um reservatório de água no Município do Seixal, em que o *background* tem pouco ruído (Figura 4.5).

Figura 4.5 - Fissura localizada num reservatório de água

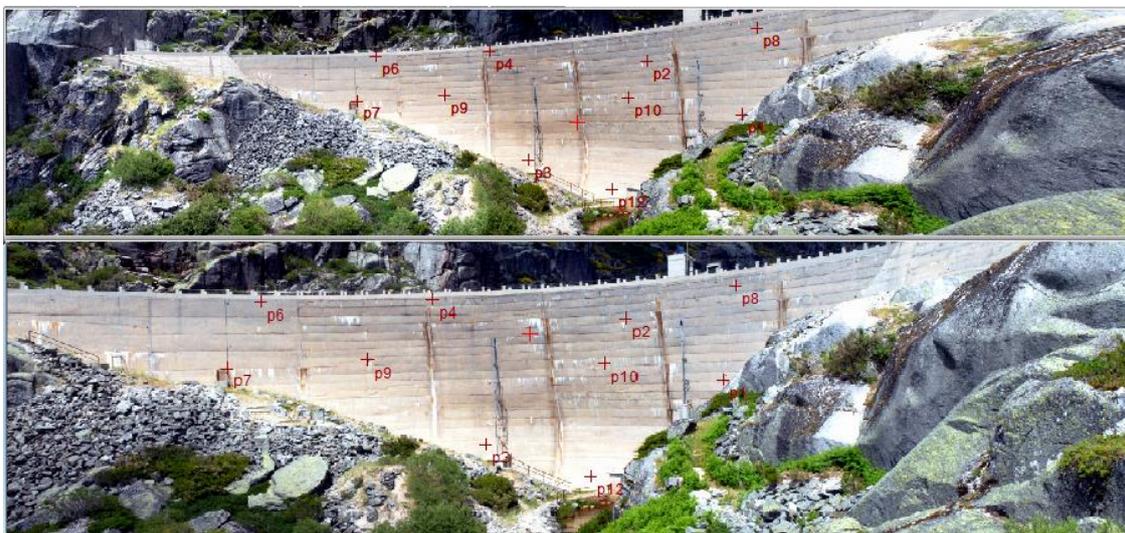
necessários para se realizar o ajustamento com um polinómio de segundo grau é ser 6 (PCI Geomatics®,2009). Sendo assim foram procurados diferentes pontos homólogos nas várias fotografias, de modo a poder ligá-las (Figura 4.6).

Figura 4.6 - Pontos de controlo posicionados no paramento

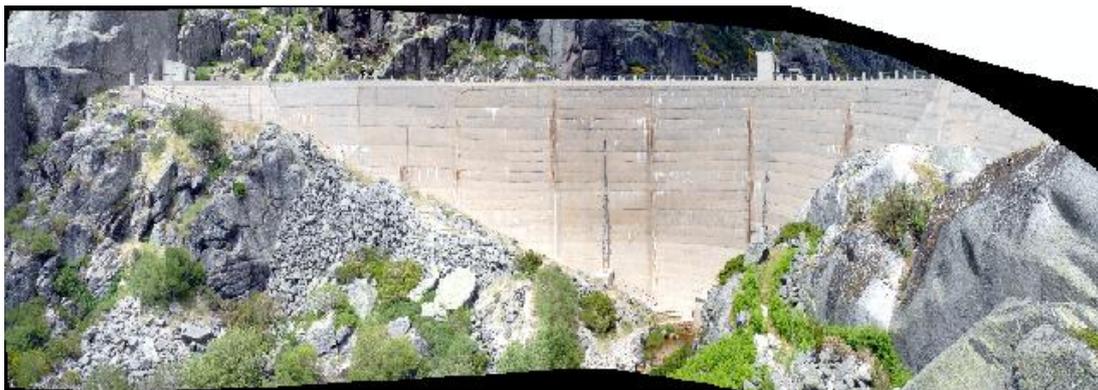
A Figura 4.7 ilustra o mosaico final, que apresenta uma resolução espacial de 15 mm.

Figura 4.7 - Mosaico construído com o conjunto de 6 fotografias

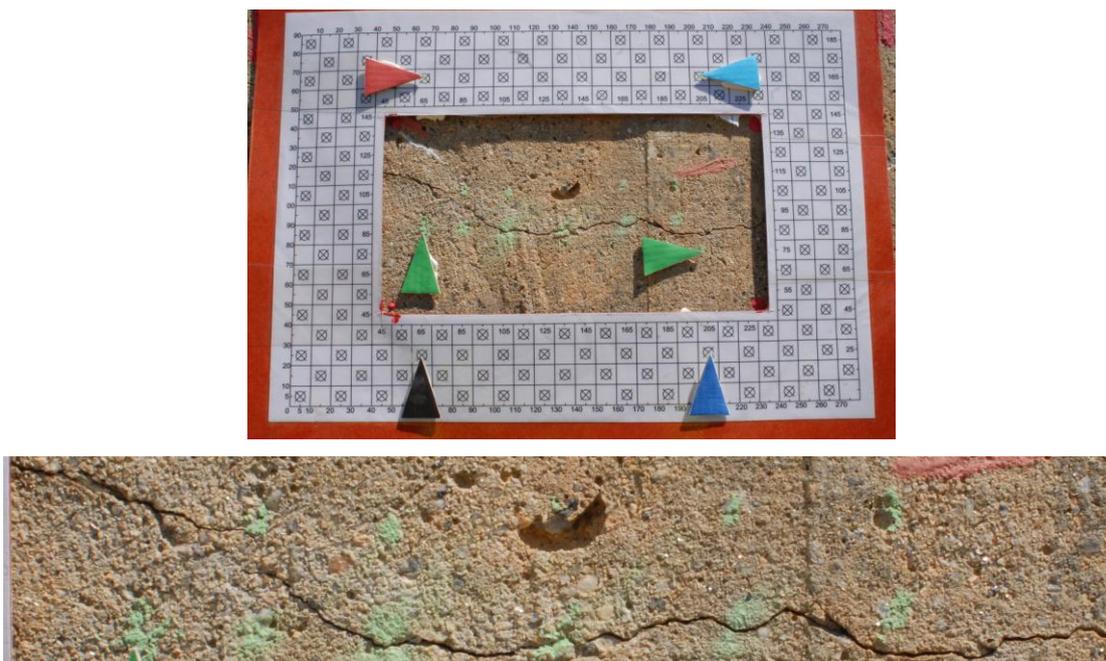
Perante os diferentes cenários, foi preciso fazer cortes nas fotografias de forma a obter uma zona da fotografia sem sombra ou com pouco contraste. Na Figura 4.8 estão ilustradas as modificações realizadas na fissura do encontro da margem direita.

Figura 4.8 - Corte da imagem da fissura no encontro da margem direita

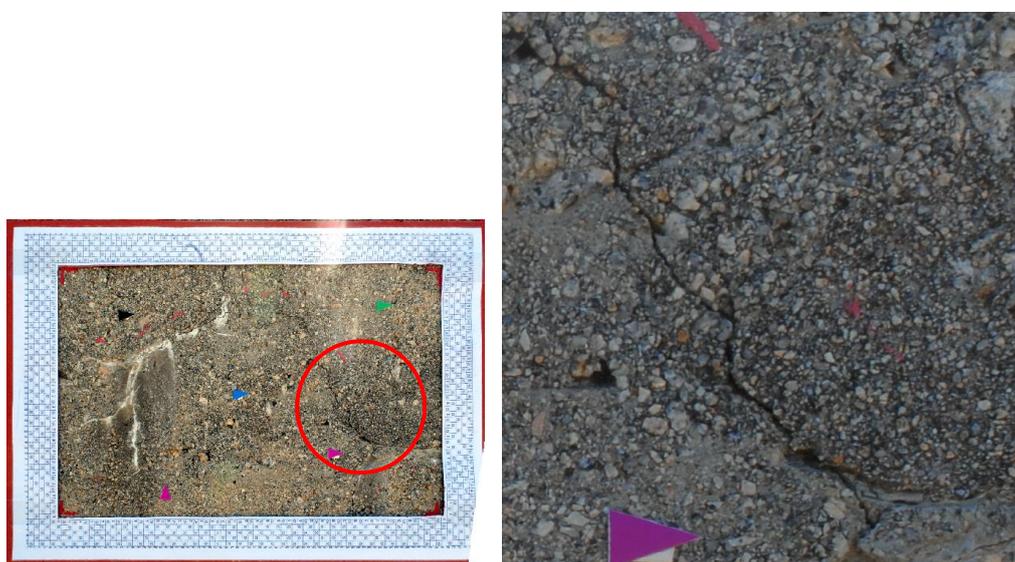
No caso da fissura no encontro da margem esquerda foi localizada de uma zona que apresentasse pouco ruído (Figura 4.9). Tal deveu-se ao facto de a zona do paramento onde se encontra a fissura possuir uma larga variedade de tons escuros, o que dificultou a tarefa final de isolar a patologia. A Figura 4.9 mostra o corte que foi feito.

Figura 4.9 - Corte da imagem da fissura no encontro da margem esquerda

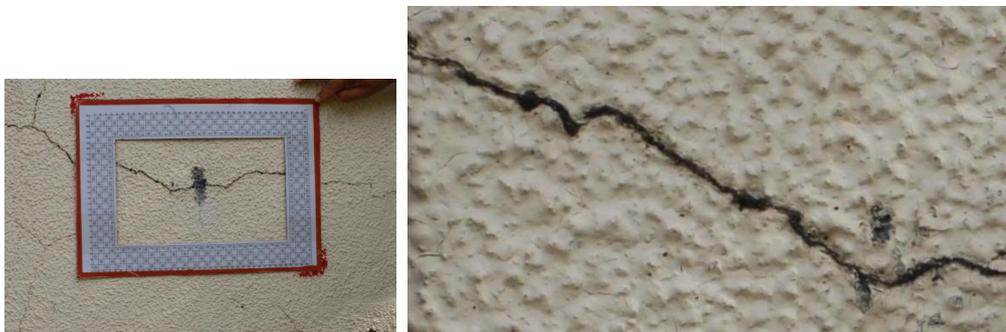
Finalmente, a fissura do reservatório de água apresentava uma área escura presente no centro da imagem. Como tal foi necessário cortar de modo a ficar apenas com uma zona que não mostrasse a moldura mas apenas apresentasse a fissura (Figura 4.10).

Figura 4.10 – Corte da fissura do reservatório de água

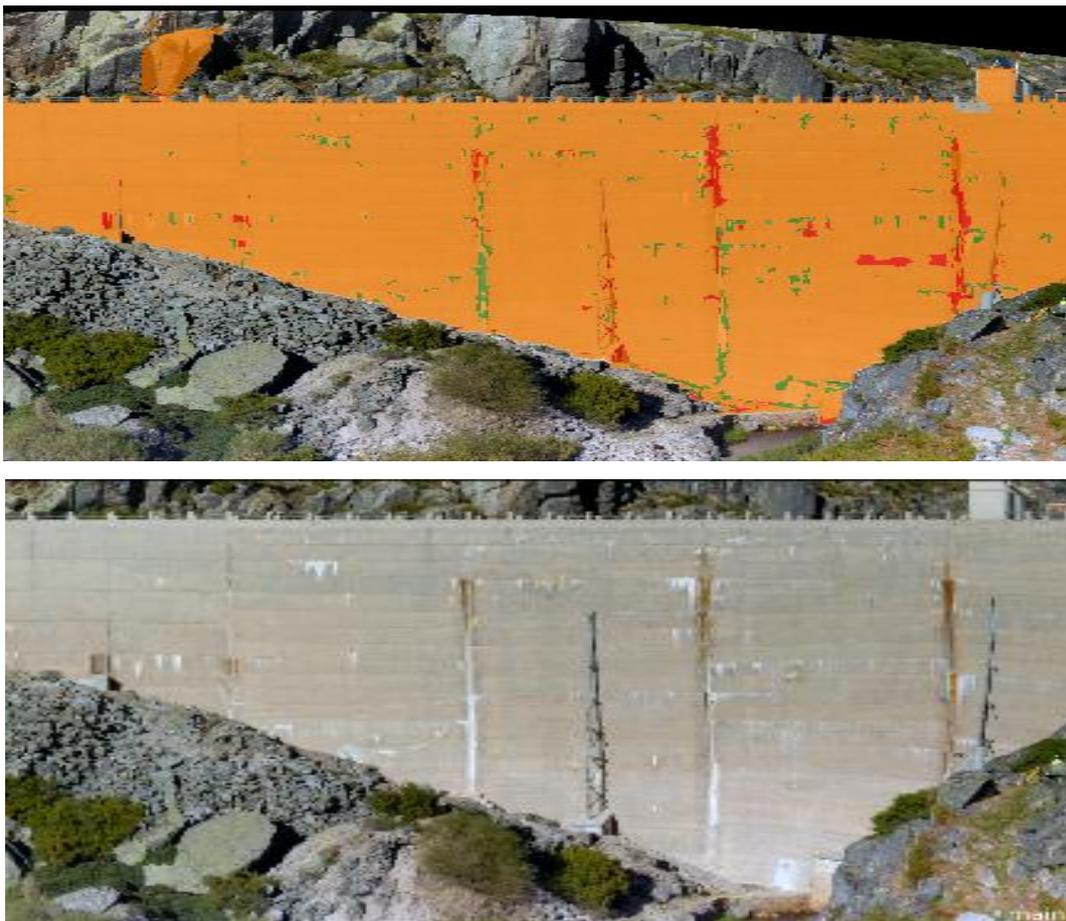
Na fase de identificação de patologias, a identificação e separação de quais os objetos que correspondem ao paramento e aqueles que efetivamente equivalem às patologias revelou-se um processo moroso. Devido à luminosidade heterogénea das imagens utilizadas, a cor do paramento tanto apresenta cores claras, confundindo-se com a classe "Carbonato de Cálcio", como apresenta cores acastanhadas, confundindo-se com a classe "Infiltrações". Como se pode visualizar na Figura 4.14 não foi possível detetar todos os objetos pertencentes a estas duas classes.

Figura 4.14 – Projeto para classificar objetos presentes no paramento: a laranja encontra-se classificado o paramento da barragem, a verde os Carbonato de Cálcio e a vermelho as Infiltrações (época 1)

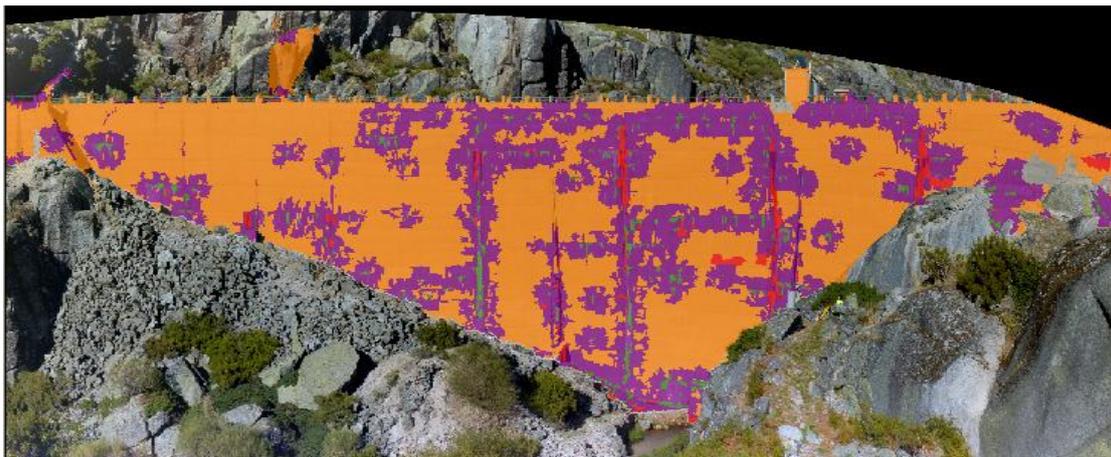
Deste modo, foram criadas duas classes auxiliares que, com um conjunto de funções de classificação, auxiliaram na classificação dos objetos restavam classificar. Isto foi possível através da adição de uma função de classificação de distância que: classifica os objetos próximos das classes; restringe apenas aos objetos que interessam; e por fim associa-os à repetitiva classe. Devido ao facto de haver confusão entre os objetos de "Carbonato de Cálcio" e os de "Infiltração", todos os objetos classificados como "Carbonato de Cálcio Intermédio" e "Infiltrações Intermédio" foram juntos numa só classe denominada de "Classe Auxiliar". A Figura 4.15 ilustra o resultado que se obteve.

Figura 4.15– Classe auxiliar (a roxo) de classificação do paramento (época 1)

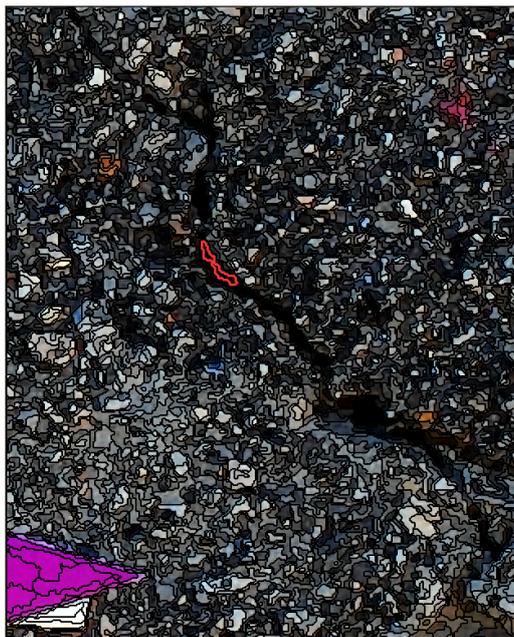
Sendo a cor uma condição de destaque para a fissura, foi dada maior importância a este parâmetro do que à forma, na segmentação.

Figura 4.17 – Ilustração da segmentação da fissura no encontro da margem esquerda

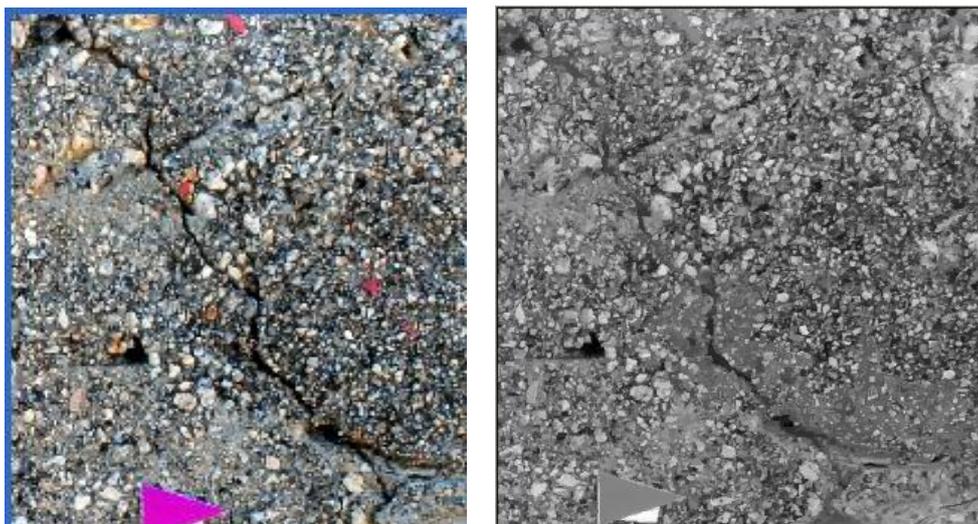
A função Brilho foi a que mais se adaptou a esta separação, mas não existia nenhum limiar desta função que não detetasse demasiados objetos exteriores à fissura, o que dificultava a classificação, como se pode visualizar na Figura 4.18.

Figura 4.18 – Ilustração da função de classificação brilho

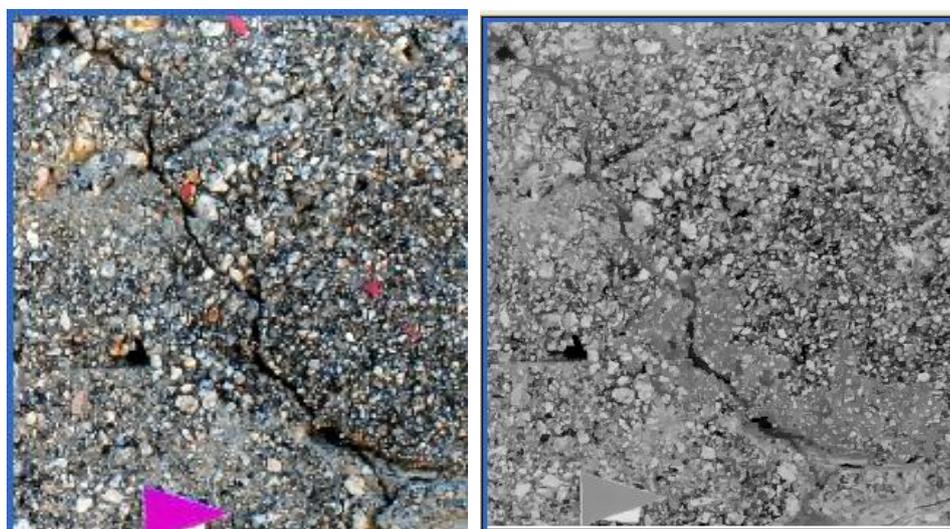
Foi calculado o Logaritmo do Brilho para cada objecto, o qual permite uma boa separação entre a fissura e o paramento, visto conseguir aclarar os objetos que não pertencem à fissura (Figura 4.19). Mas devido ao facto desta zona do paramento ser demasiado heterogénea e conter objetos com radiometria muito próxima dos da fissura, o logaritmo também não auxiliou como seria esperado.

Figura 4.19 – Ilustração da função de classificação logaritmo do brilho

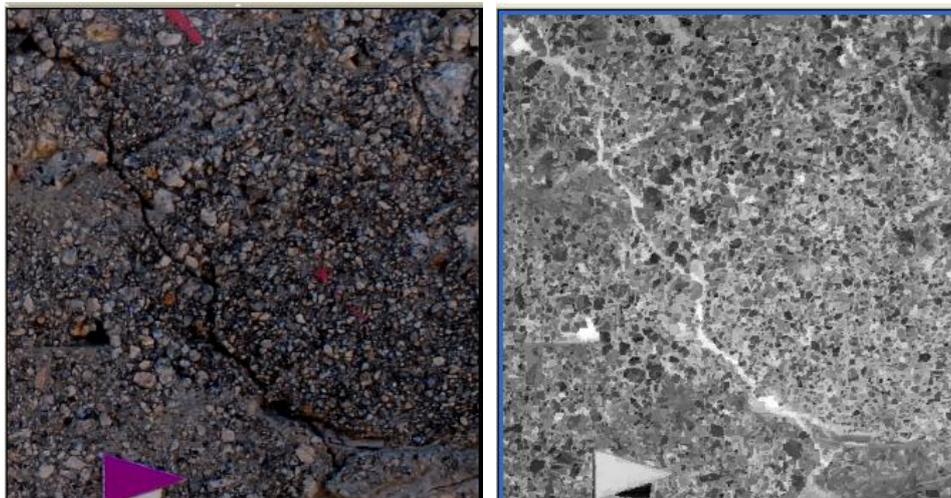
Esta função foi aplicada às três fissuras estudadas para se poder verificar se esta poderia ser universal para todas as imagens adquiridas com as mesmas condições.

Figura 4.22 – Função PCA_normalizada para a fissura do encontro da margem esquerda

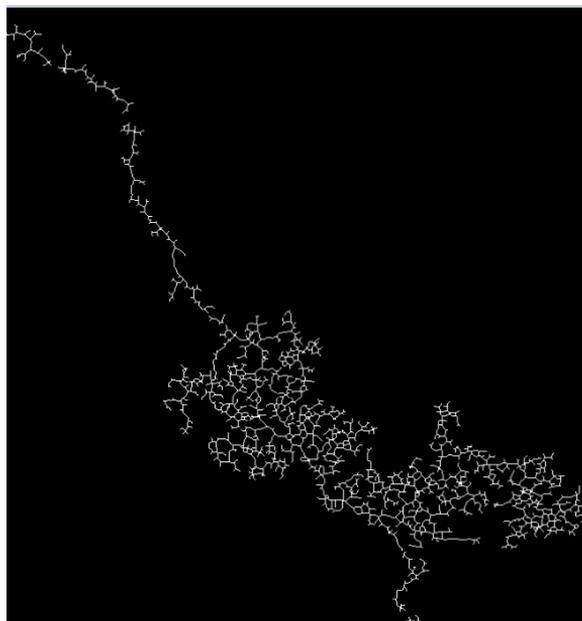
Desta forma foi adicionada ao projeto a imagem binária, de forma a interseccionar com os resultados da classificação para poder retirar apenas os objetos pertencentes à fissura (Figura 4.23). O algoritmo foi construído usando duas segmentações: uma para segmentar a imagem que ilustra a fissura e outra efetuada a um nível inferior onde se considera a imagem do esqueleto. Usando uma função que vai buscar os objetos da segmentação num nível inferior é possível restringir a classificação da fissura apenas para os objetos da área desta fissura.

Figura 4.23 – Imagem binária do esqueleto da fissura do encontro da margem esquerda

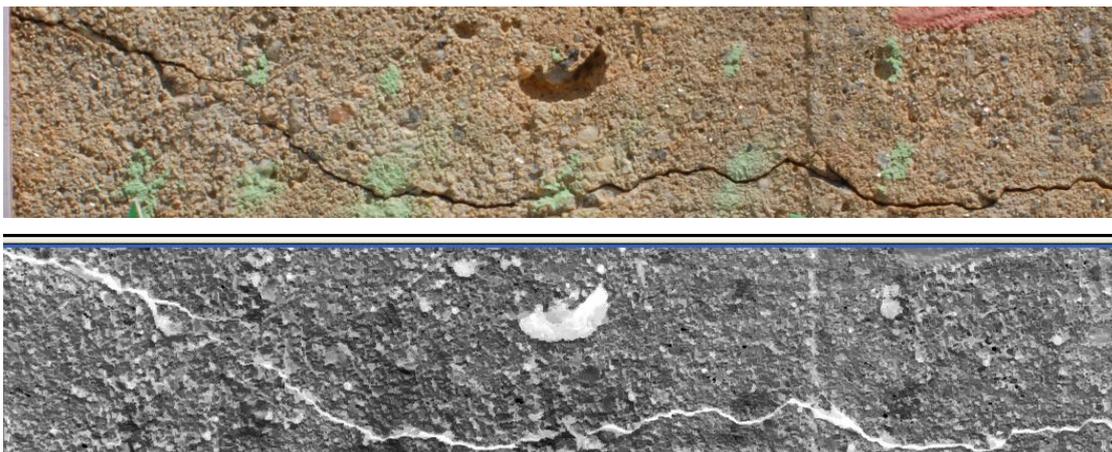
Procedeu-se à aplicação do mesmo algoritmo para a fissura situada no encontro da margem direita. Observou-se que, surpreendentemente, esta função se adequava melhor às restantes fissuras, do que propriamente à fissura onde os objetos de treino foram retirados, logo a criação desta nova função teve aplicação para as restantes fotografias de fissuras. Aplicando a função de classificação criada é possível visualizar que, mesmo tendo sido utilizados objetos da fissura do encontro da margem esquerda, a função é completamente ajustável às imagens das outras fissuras, sendo apenas preciso alterar os limiares da função de forma a captar a totalidade do objeto pretendido (Figura 4.24).

Figura 4.24 – Função PCA_normalizada para a fissura do encontro da margem direita

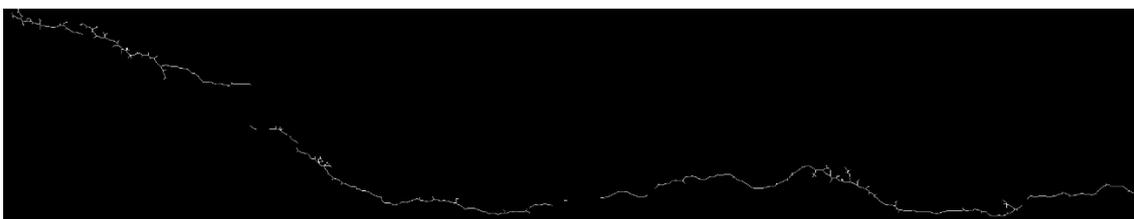
De seguida, foi gerada a imagem do esqueleto para se prosseguir com o algoritmo (Figura 4.25):

Figura 4.25 - Imagem binária do esqueleto da fissura da margem direita

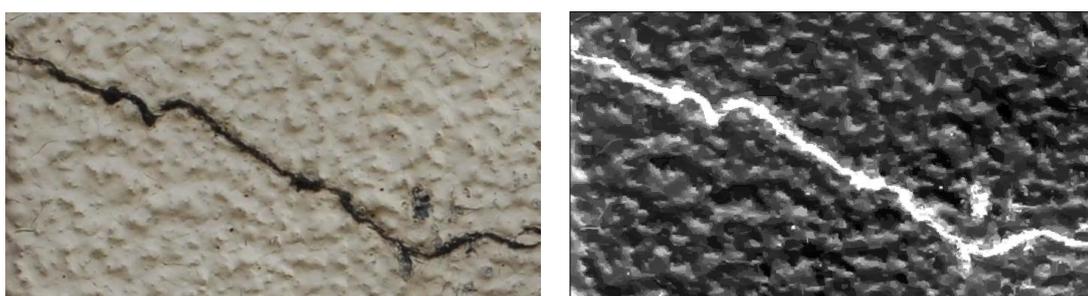
A fissura presente no reservatório de água foi certamente a mais simples de se classificar, visto o paramento, em que quase a sua totalidade ser branco e homogéneo. Esta característica torna mais eficiente a classificação da fissura, que, em toda sua extensão apresenta cor escura. Desta forma, a nova função de classificação foi adequada para a classificação da imagem da fissura.

Figura 4.26 – FunçãoPCA_normalizada para o reservatório de água

É possível visualizar na Figura 4.26 que a função ainda capta alguns objetos pertencentes ao paramento, sendo necessário a criação da imagem binária do esqueleto da fissura (Figura 4.27). A Tabela 11 do Anexo ilustra quais os parâmetros de segmentação utilizados neste método.

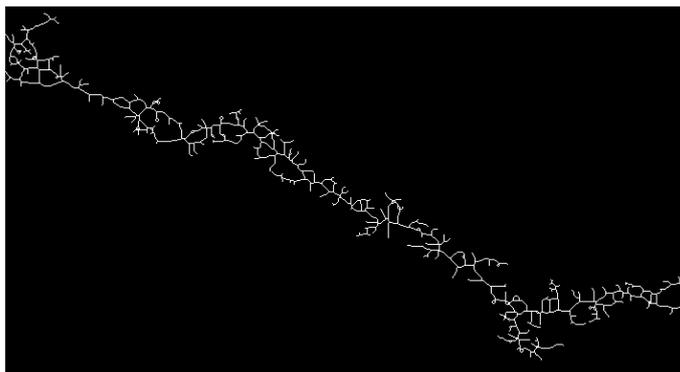
Figura 4.27 - Imagem binária do esqueleto da fissura do reservatório de água

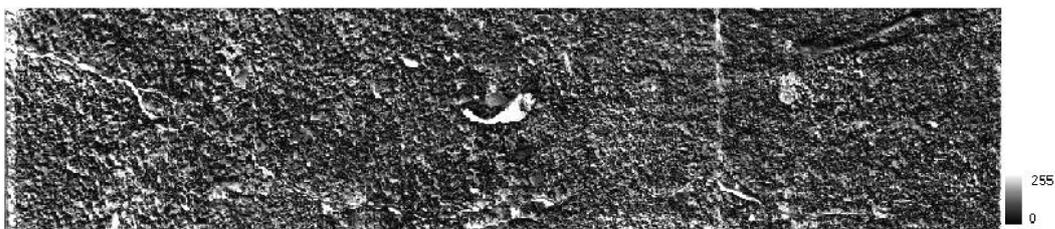
Este método apenas foi estudado nas fissuras da Barragem de Covão do Meio, pois só há uma fotografia disponível para a fissura do Seixal, a qual corresponde à época de referência. É realizada então a diferença radiométrica entre as fotografias das duas épocas de forma a identificar o que foi modificado ao longo do tempo. Desta forma, será possível identificar a localização das alterações, sendo possível encontrar o seu crescimento. Neste estudo, foi calculado o módulo da diferença entre as duas épocas, onde cada imagem resultante apresenta valores distintos de 0 nas zonas onde ocorreram alterações, como se pode observar nas Figuras 4.28 e 4.29.

Figura 4.29 – Imagem das diferenças da fissura do encontro da margem direita

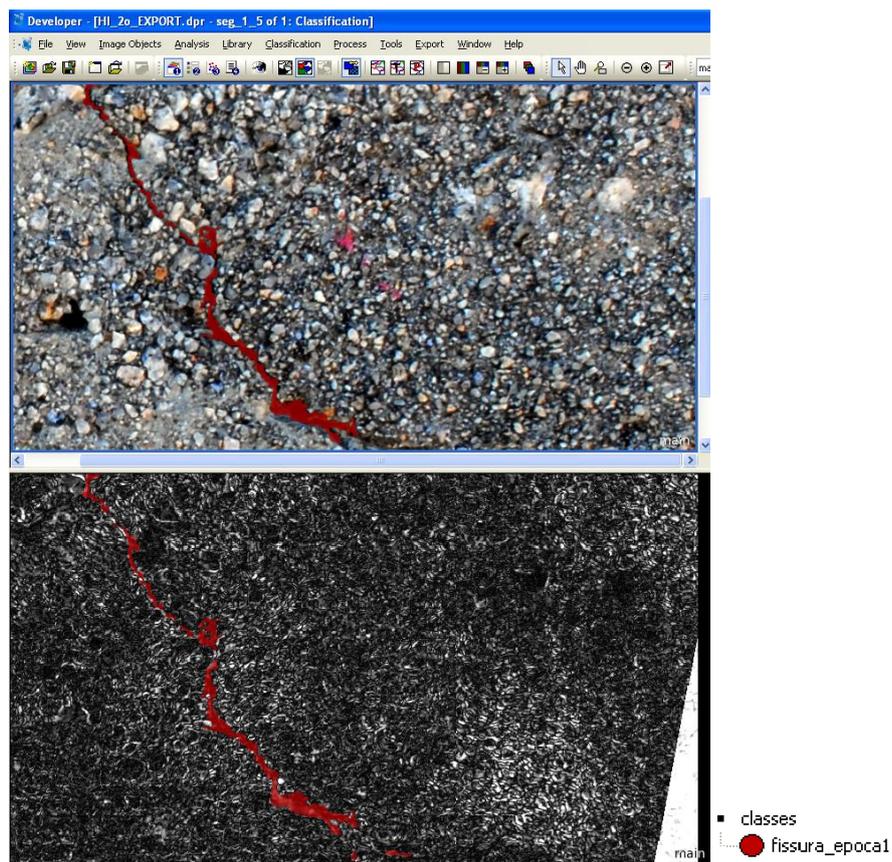
Foi adicionada a imagem das diferenças ao projecto de geração do algoritmo de classificação, que já continha a imagem original, de forma a poder segmentar os objetos dando mais importância aos de cor clara, e também o ficheiro vetorial da fissura da primeira época, como se pode visualizar na Figura 4.30. O objetivo é identificar todos os polígonos de alterações que se encontrem a uma distancia mínima de 1 pixel, de modo a se poder atualizar o polígono da primeira época com os polígonos da diferença e criar um polígono final da fissura da segunda época.

Figura 4.30 – Imagem das diferenças da fissura do encontro da margem esquerda

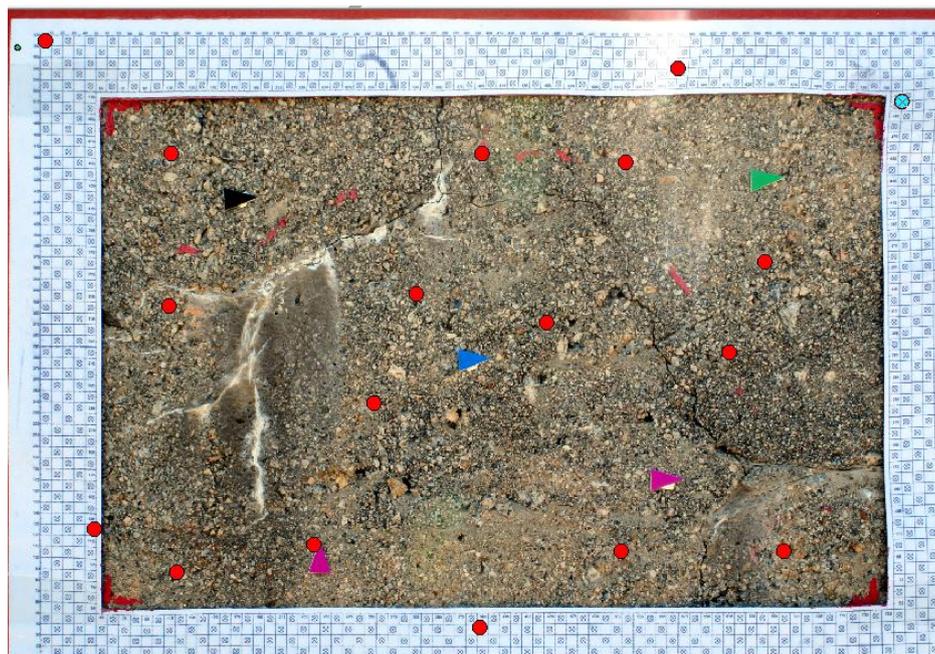
Figura 5.2 – Pontos de validação utilizados para a fissura do encontro da margem esquerda

Para as fotografias de detalhe, adotou-se também o critério dos 18 pontos de validação, como se pode visualizar na Figura 5.2, dando origem a um EMQ com valores inferiores à resolução da imagem (Tabela 14 do Anexo).

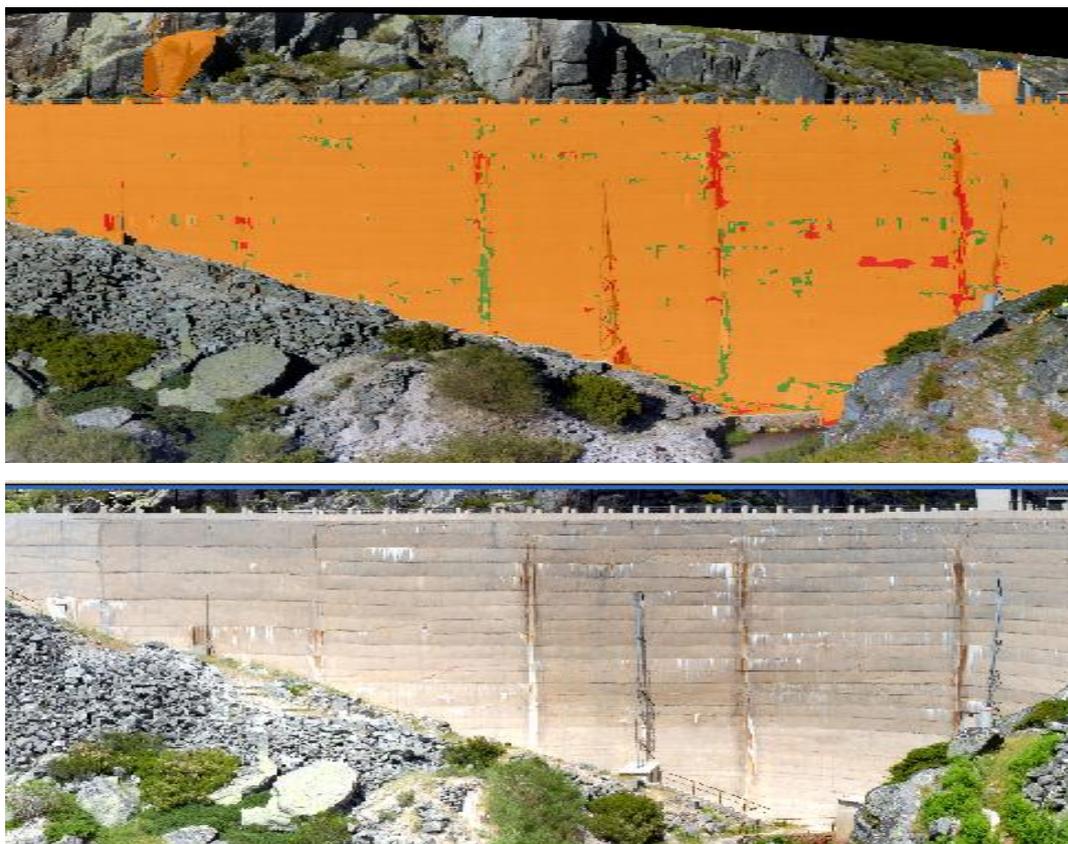
Figura 5.4 – Classificação dos objetos presentes no paramento: a laranja encontra-se classificado o paramento da barragem, a verde os Carbonato de Cálcio e a vermelho as Infiltrações (época 1)

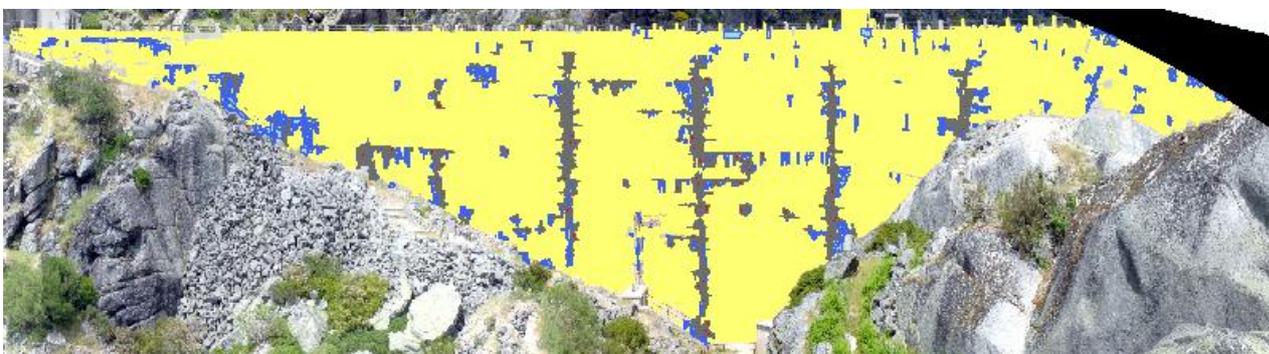
Figura 5.6 – Classificação final editada (época 1)

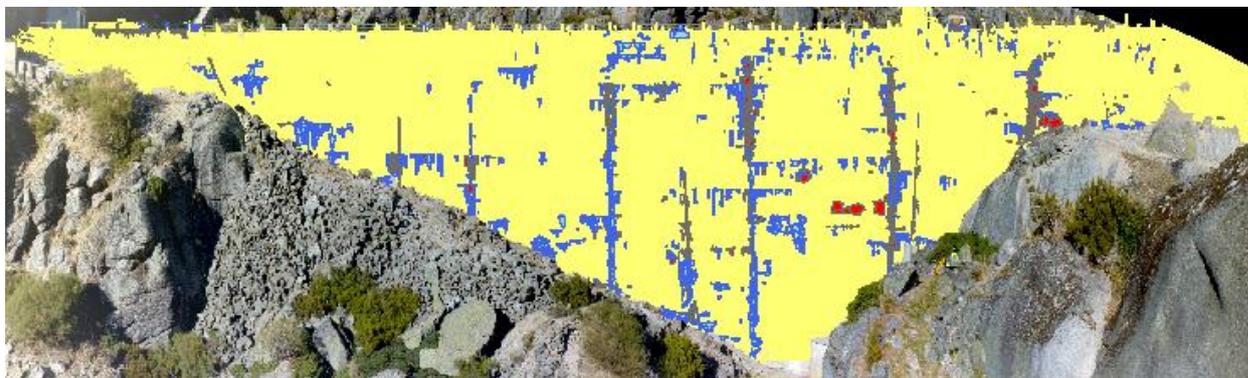
Figura 5.10 – Classificação final editada (época de referência)

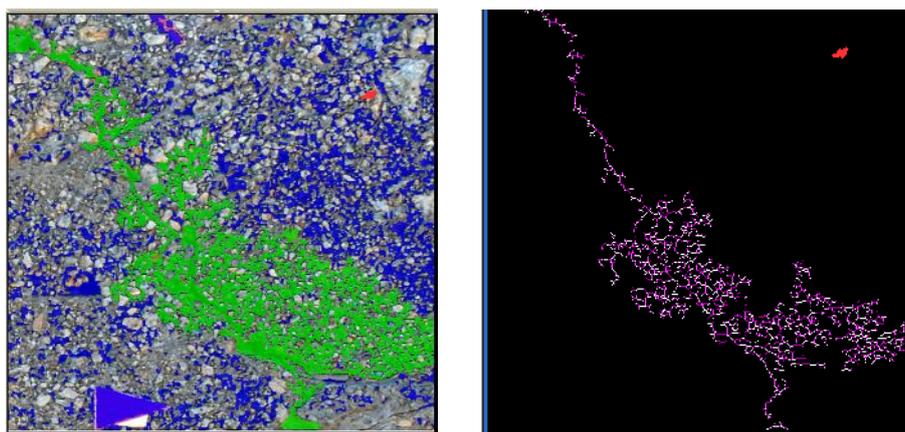
Figura 5.12 – Interseção do esqueleto com a classificação da fissura do encontro da margem esquerda

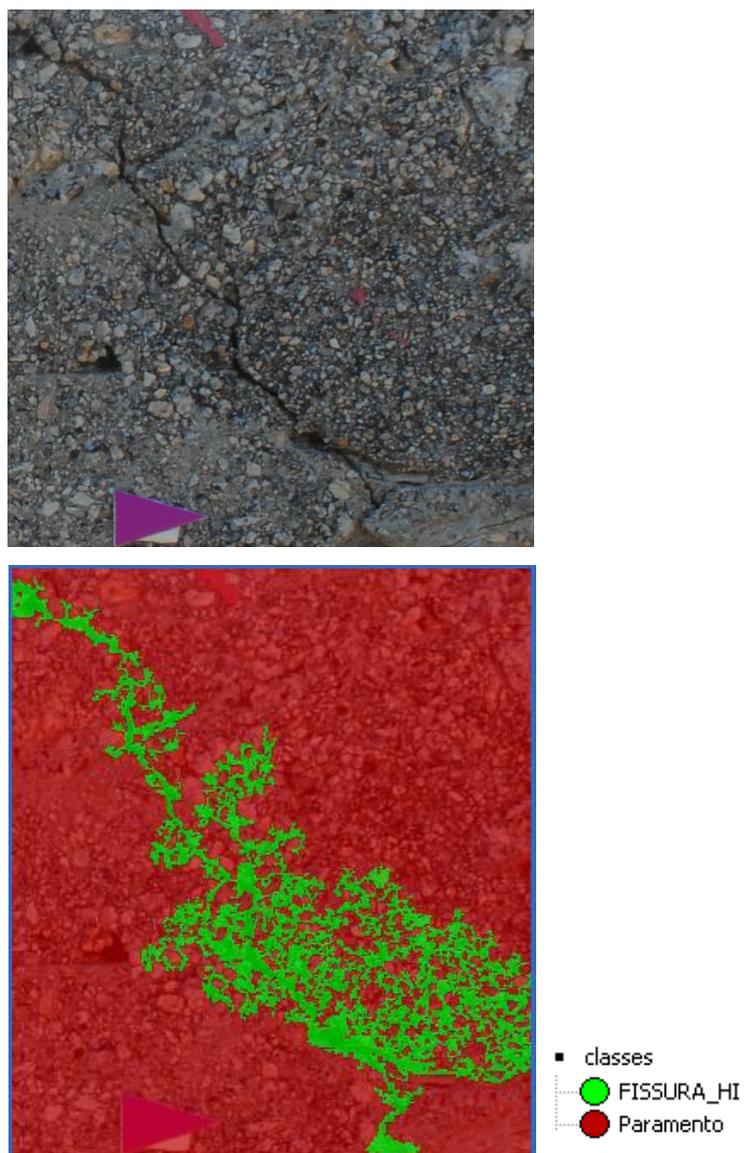
Figura 5.13 – Classificação Final da fissura da margem esquerda com o primeiro método

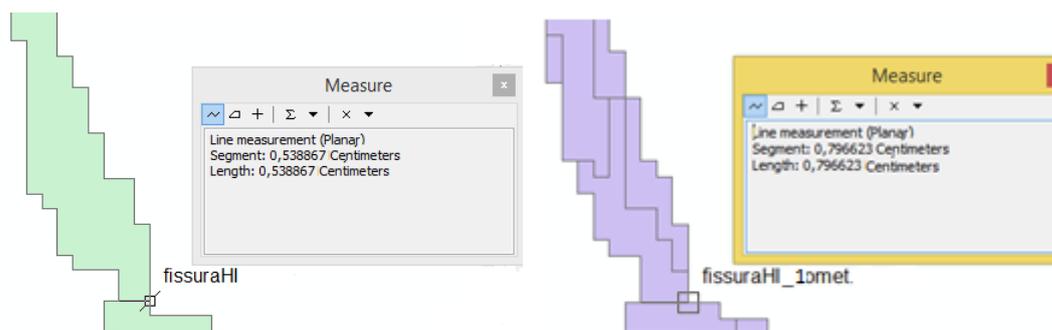
Figura 5.14 – Medição da evolução da fissura do encontro da margem esquerda; época de referência (esquerda) e época 1 (direita)

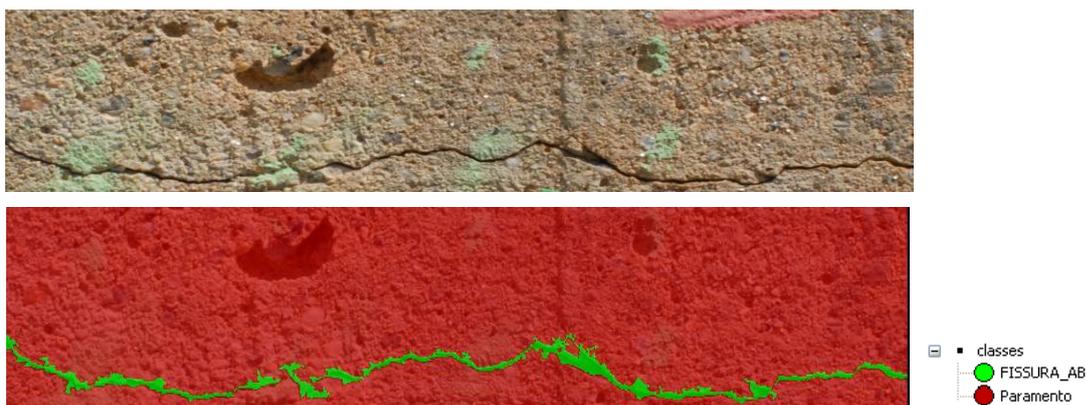
Figura 5.16 – Classificação final da fissura do encontro da margem direita, com o primeiro método

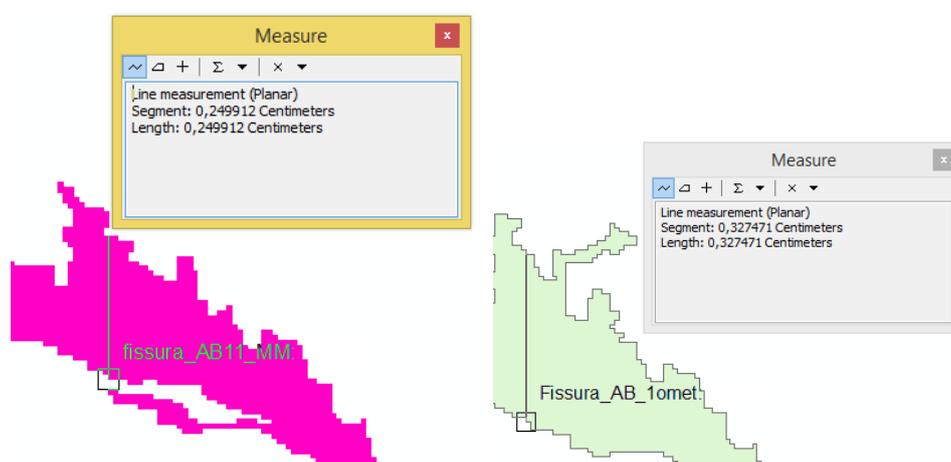
Figura 5.17 – Medição da evolução da fissura do encontro da margem direita; época de referência (esquerda) e época 1 (direita)

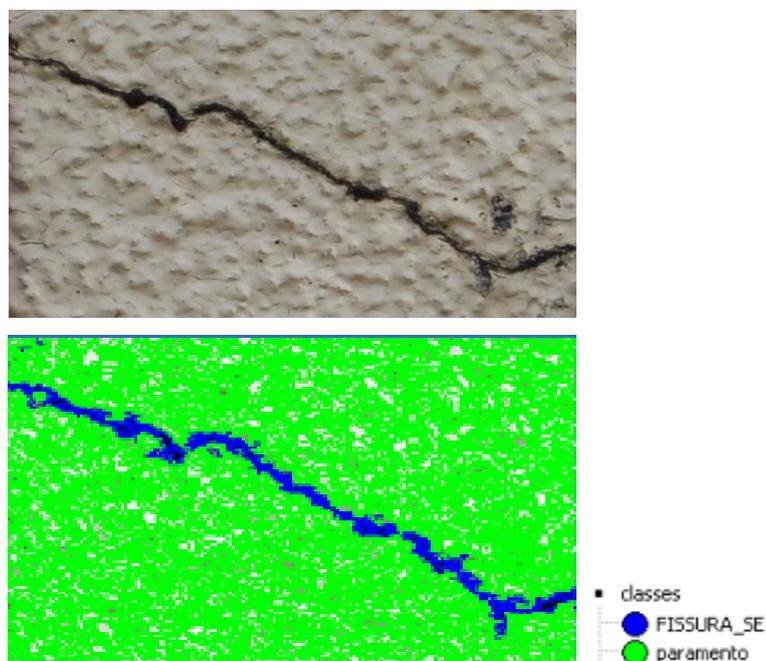
Figura 5.19 – Classificação final da fissura do reservatório de água com o primeiro método

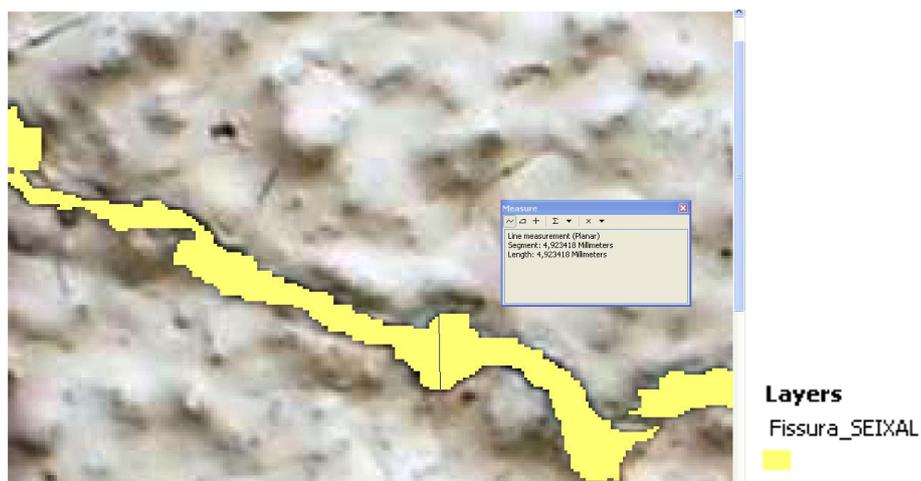
Figura 5.20 – Medição da evolução da fissura do Seixal

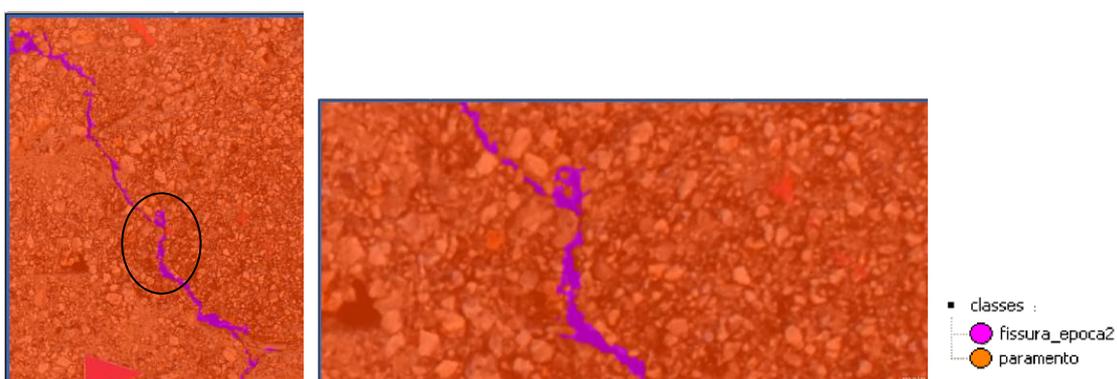
Figura 5.22 – Imagem a classificação final da fissura do encontro com a margem esquerda; zoom da classificação

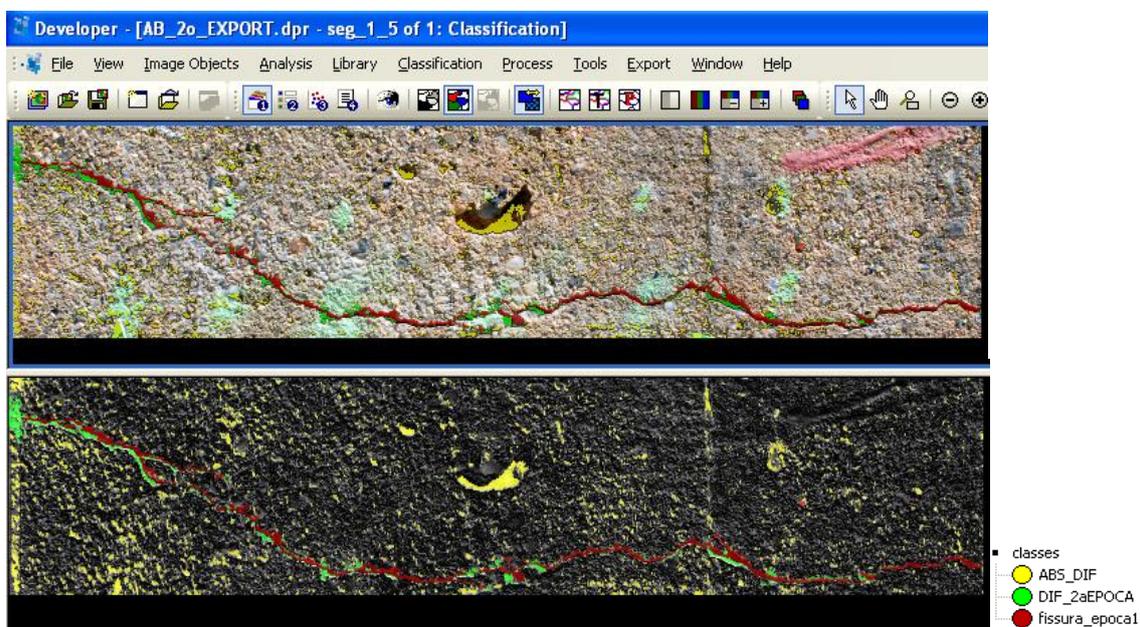
Figura 5.23 - Fissura da margem direita isolada com o algoritmo do segundo método

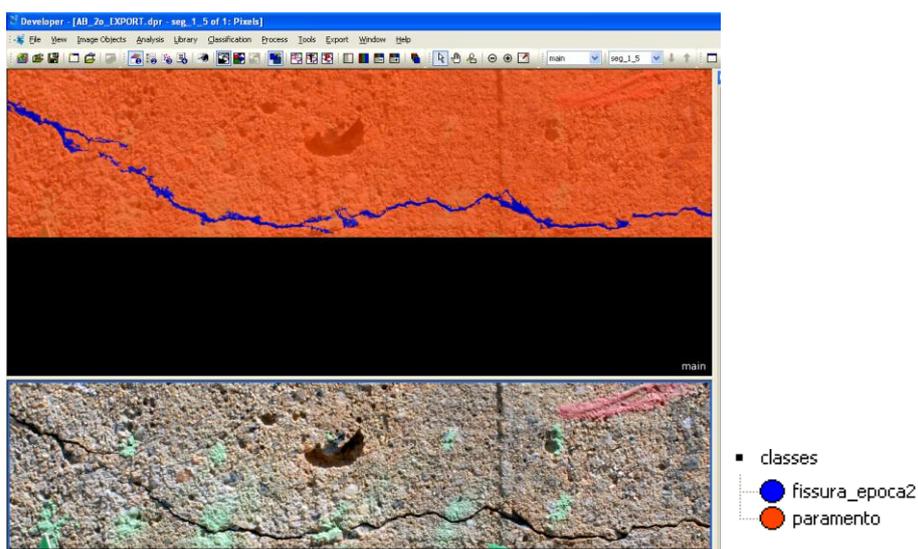
Figura 5.24 – Imagem a classificação final da fissura do encontro com a margem direita
