LABORATÓRIO NACIONAL
DE ENGENHARIA CIVIL

Proc. 0204/11/16163

CARACTERIZAÇÃO QUÍMICA, MINERALÓGICA E MICROESTRUTURAL DE AMOSTRAS DE REVESTIMENTOS EXTERIORES DO PALÁCIO DO LIDADOR EM BEJA

RELATÓRIO 156/2008 – NMM

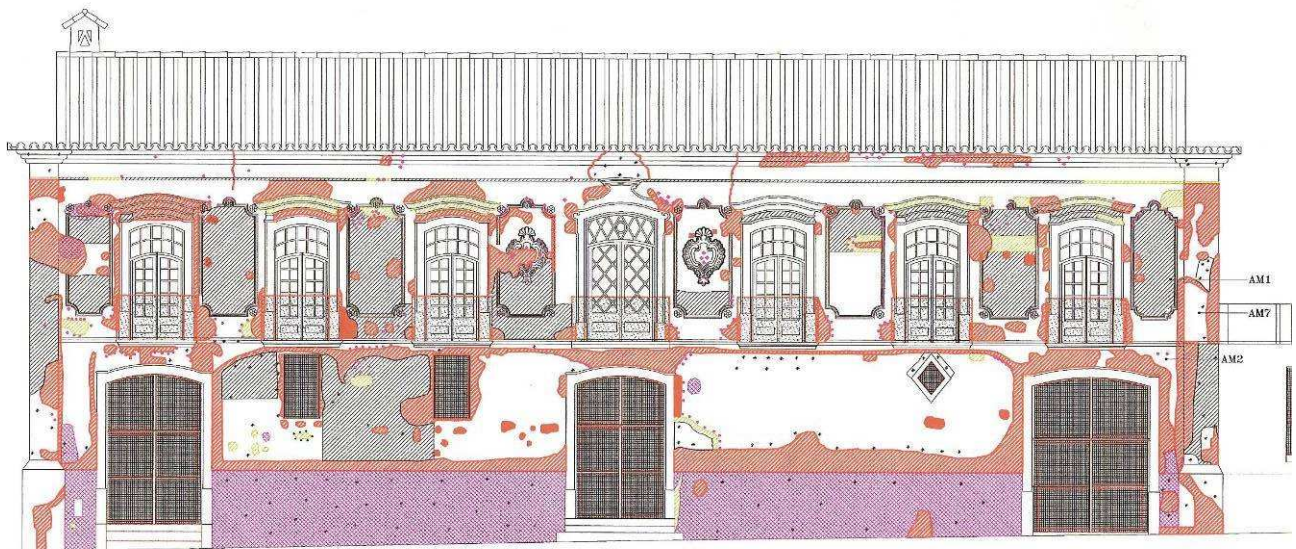
ALÇADO SOBRE O LARGO DO LIDADOR

Figura 1 – Imagem do levantamento do estado de conservação dos revestimentos das fachadas exteriores do edifício, elaborado no âmbito do projecto para a sua conservação e recuperação, que assinala as zonas de extracção das amostras AM1 e AM2.

As amostras de revestimentos, que foram identificadas no LNEC conforme se indica no quadro 1, foram extraídas por Técnicos da Câmara Municipal de Beja das zonas assinaladas nas figuras 1 a 4.

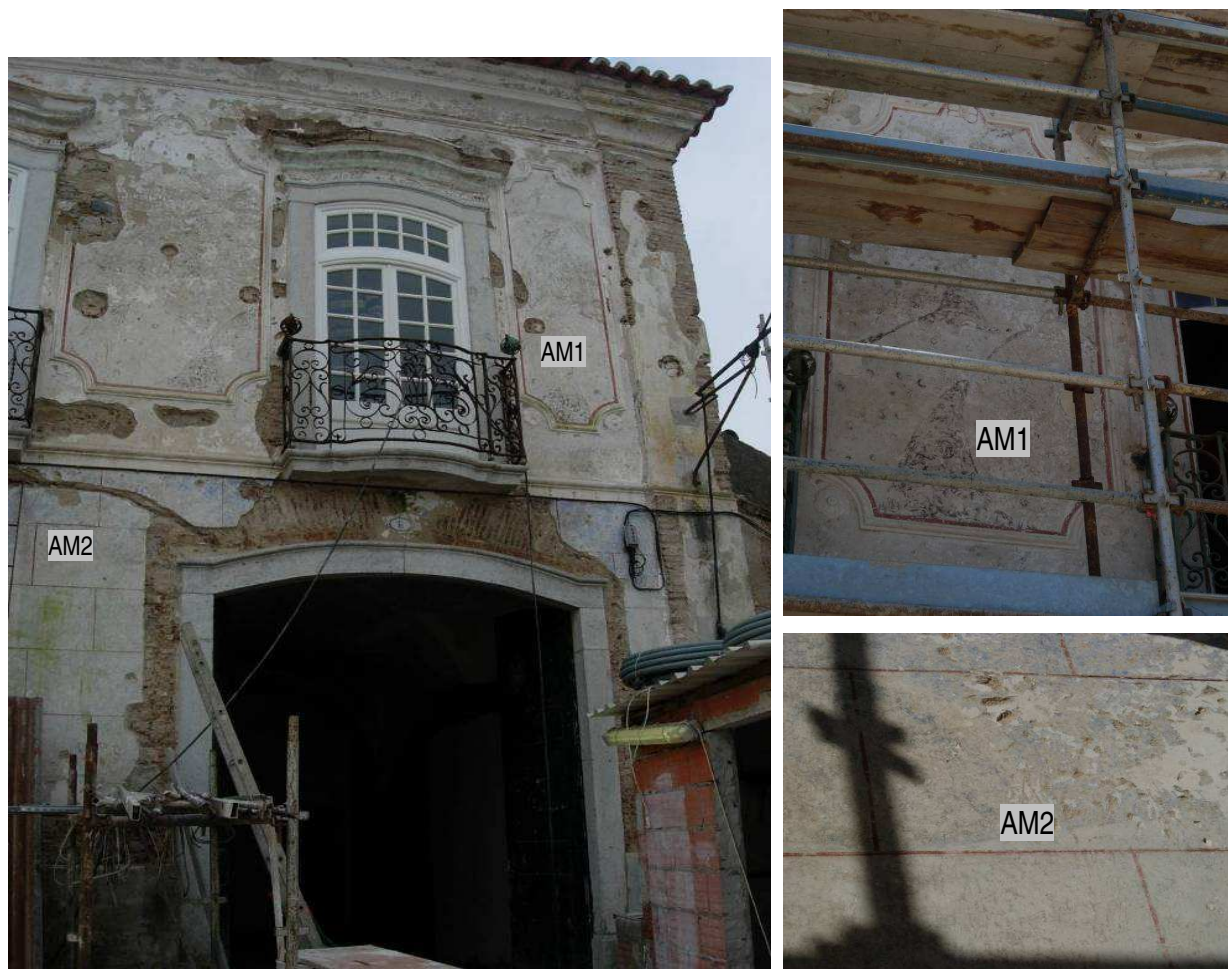
Figura 3 – Fotos dos locais de extracção das amostras AM1 e AM2.

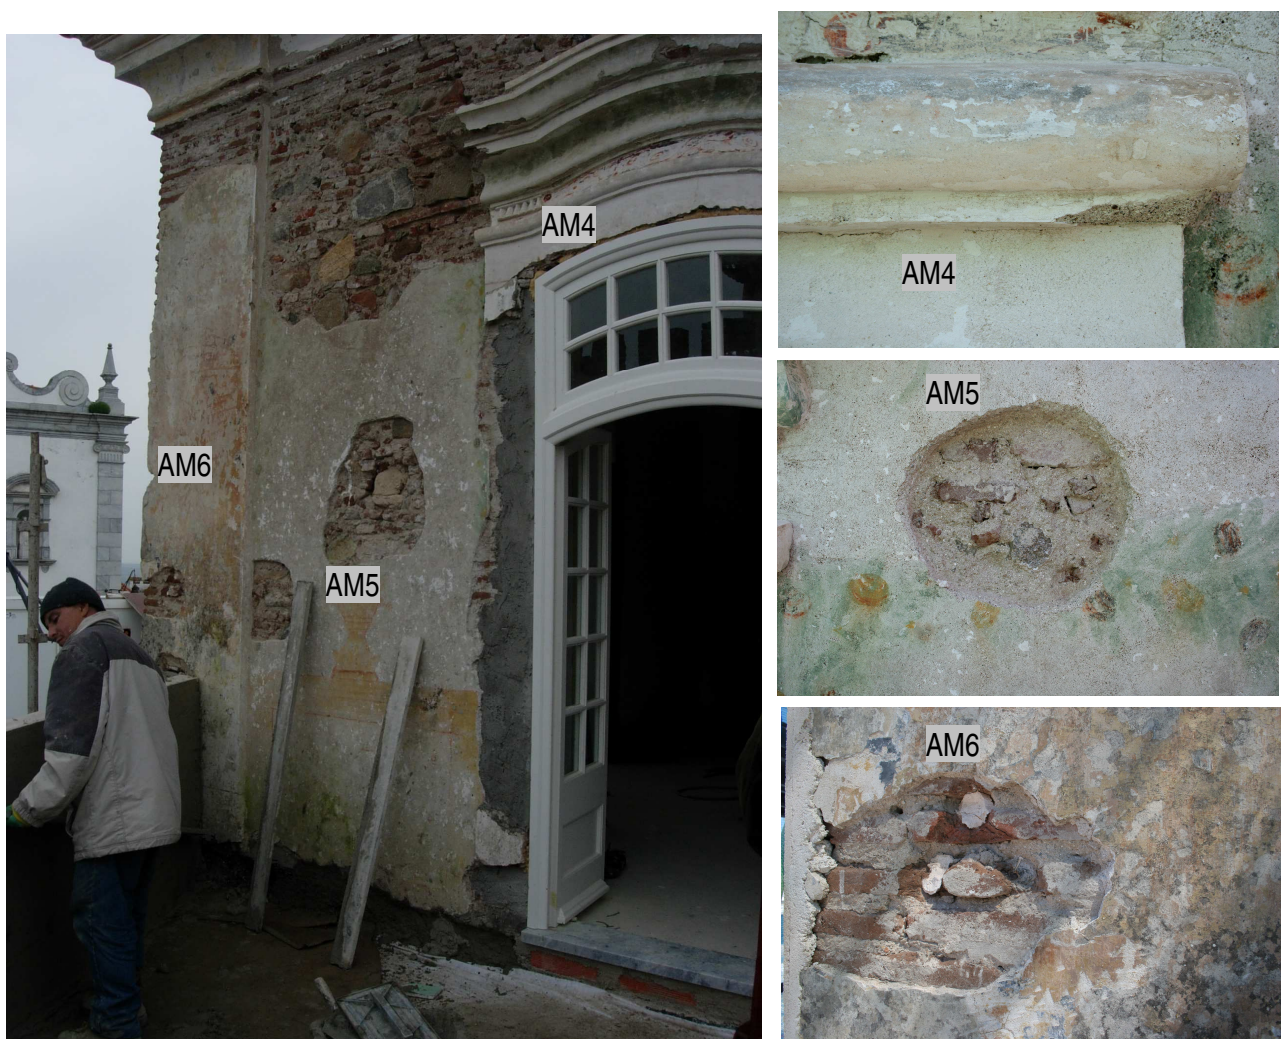
Figura 4 – Fotos dos locais de extracção das amostras AM4, AM5 e AM6.

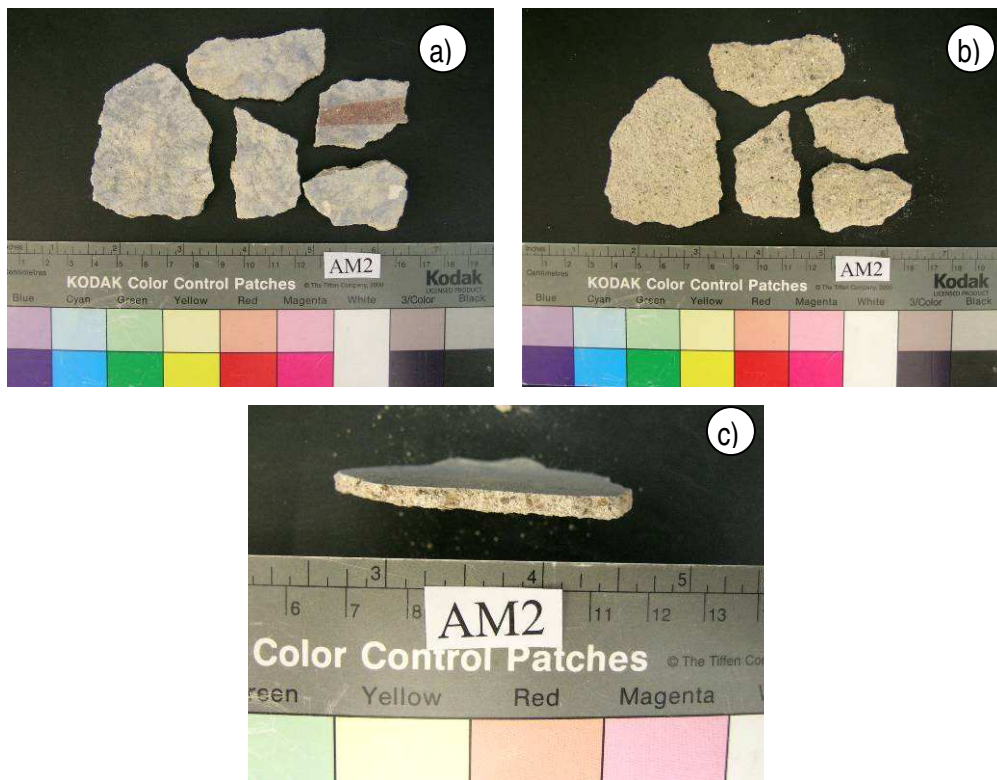
Figura 7 – Aspectos da observação macroscópica da amostra 102NM07/02 (AM2): a) Superfície externa; b) Superfície interna; c) Perfil da amostra.

A amostra de revestimento é constituída por uma argamassa de acabamento com uma pintura azul com barras castanhas, usando uma técnica de fingidos de pedra. A amostra é pouco resistente e desagrega-se com facilidade:

- *argamassa de acabamento*, de coloração castanha clara com uma espessura aproximada de 4mm, os agregados, de aparência siliciosa, são de pequena dimensão; são também visíveis alguns pequenos nódulos brancos, indiciando ter como como ligante a cal aérea calcítica;
- *pintura*, à base de cal, apresenta uma espessura inferior a 100 μm , de tonalidades azuis acinzentados e ainda uma barra acastanhada.

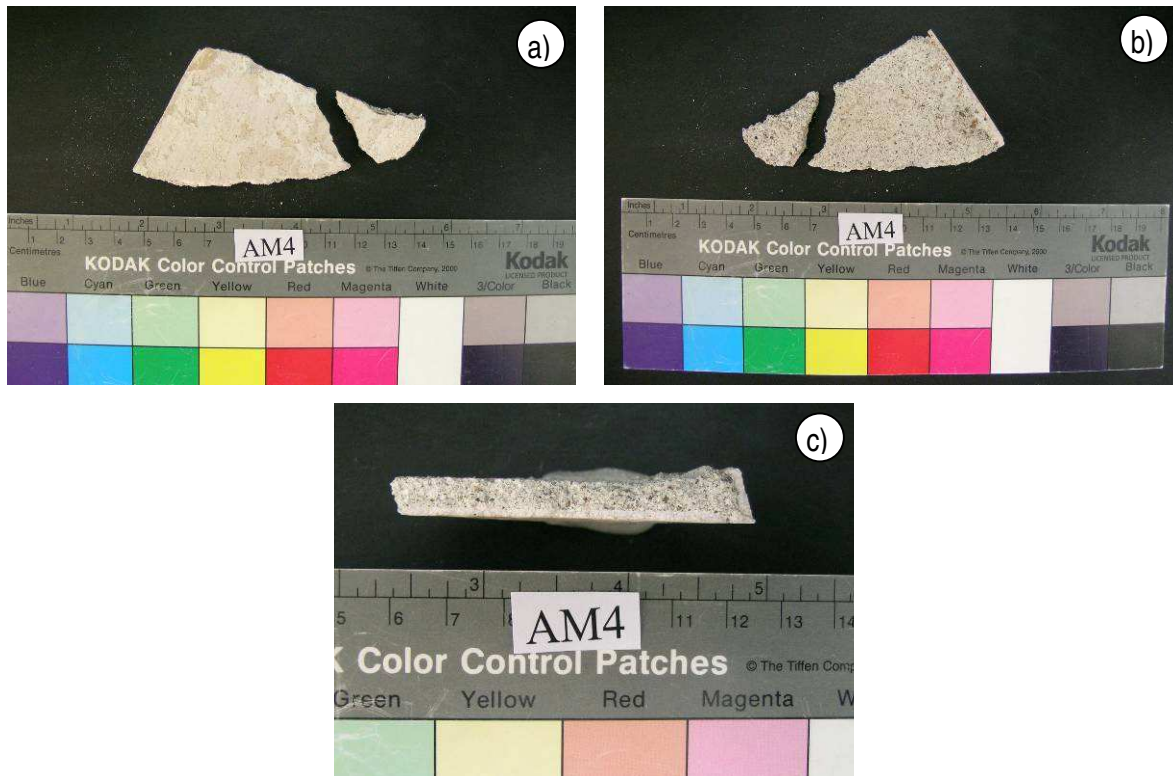
Figura 9 – Aspectos da observação macroscópica da amostra 102NM07/03 (AM4): a) Superfície externa; b) Superfície interna; c) Perfil da amostra.

Amostra de revestimento constituída por uma argamassa de acabamento, uma camada de barramento e outra de pintura:

- *argamassa de acabamento* com cerca de 6 mm de espessura e coloração creme. São visíveis nódulos brancos de cal e os grãos de areia apresentam granulometria e cores variadas;
- *barramento* de cal de coloração branca, com cerca de 1 mm de espessura, sendo visíveis pequenos grãos de agregados siliciosos de coloração creme;
- *pintura*, tipo caiação, de coloração branca e com espessura variável ($< 100 \mu\text{m}$).

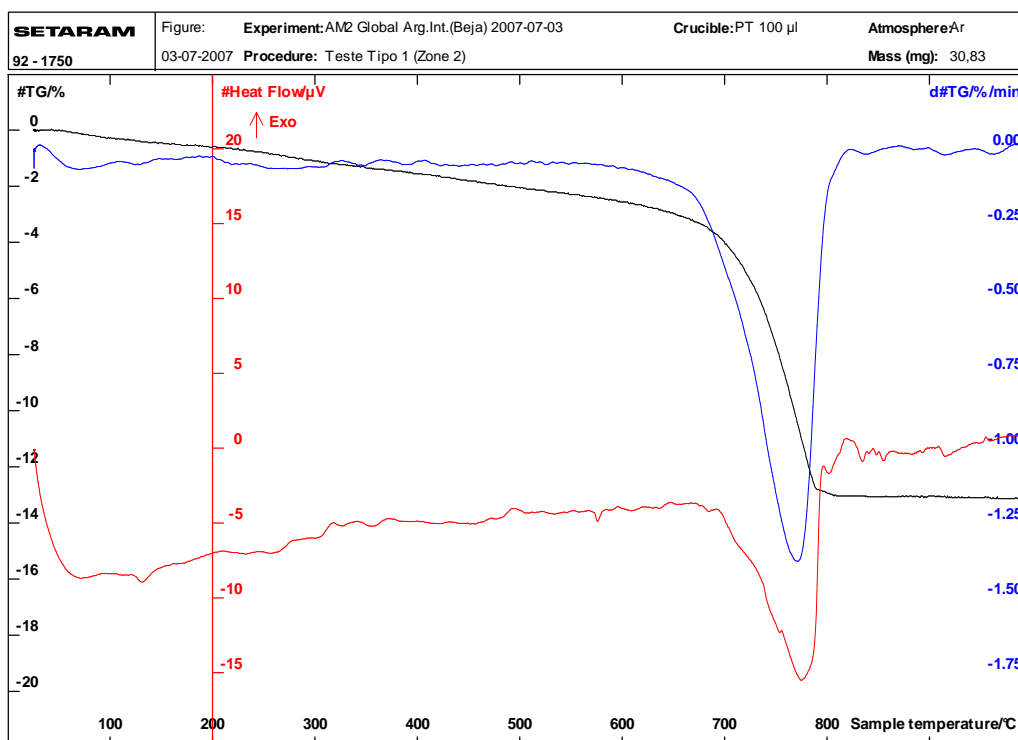
Figura 20 – Registo ATG/DTG/ATD da argamassa da amostra AM2.

Nas figuras 20 e 21 apresentam-se as curvas ATG/ATD obtidas (TG – curva termogravimétrica, DTG – curva termogravimétrica derivada, Heat Flow – curva térmica diferencial).

Para interpretação dos registos obtidos podem considerar-se 3 gamas de temperatura onde ocorrem perdas de massa, que de acordo com a composição mineralógica da amostra são atribuídas a:

- 20 a 200 °C – zona de perda devida à desidratação de água livre, adsorvida e zeolítica.
- 200 a 500 °C – zona de perda devida à desidratação de hidróxidos ou óxidos hidratados de alumínio ou ferro e à desidroxilação dos minerais de argila
- 550 a 900 °C – zona de perda devida à descarbonatação dos carbonatos.

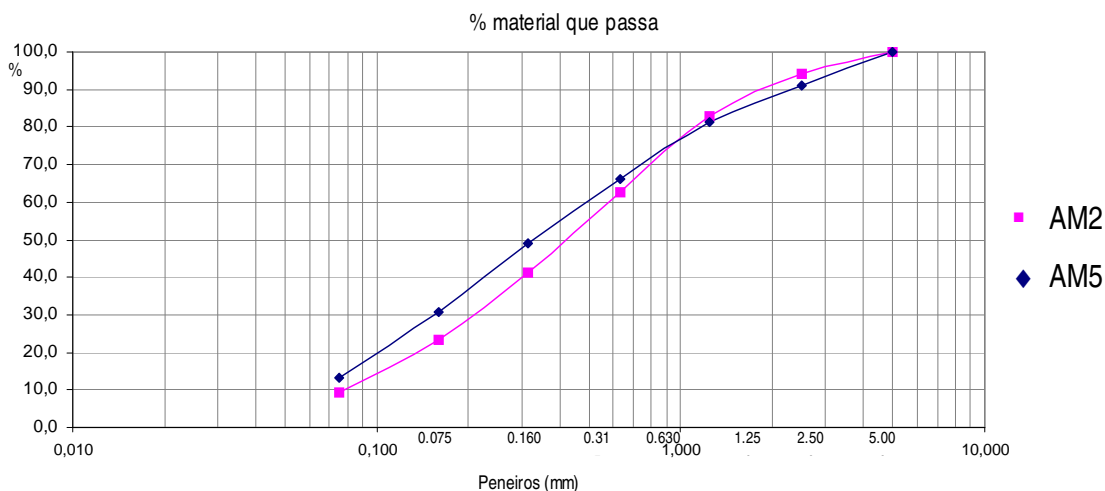
Figura 22 – Curvas granulométricas das areias das argamassas de reboco das amostras AM2 e AM5.

A análise granulométrica revelou que as duas areias têm dimensão essencialmente na gama entre 0,160 e 1,25 mm. Nas figuras 20 e 21 mostram-se aspectos gerais da observação das fracções à lupa binocular a qual evidenciou agregados siliciosos de morfologia sub-alongada. O quartzo é o mineral mais abundante nas várias fracções observando-se ainda litoclastos de rochas granitóides e xistos.
