Proc. 0803/14/15139

# **ENSAIOS DE CAPILARIDADE E ANÁLISE TERMOGRÁFICA PARA VISUALIZAÇÃO DA SECAGEM DE UM MURETE DE ALVENARIA DE PEDRA**

**RELATÓRIO 22/2007 – NRI**

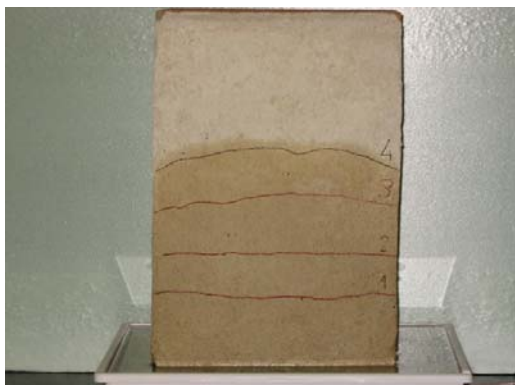
a) Face rebocada

b) Face não-rebocada

**Fig. 2** – Aspecto de um provete de alvenaria de tijolo cerâmico durante a fase de imersão parcial [11]

Em seguida [11], a metodologia utilizada no trabalho anterior foi aplicada à análise termográfica de um provete heterogéneo mais complexo (Fig. 2). O provete era constituído por elementos (tijolos cerâmicos furados) ligados por argamassa de assentamento (argamassa de cimento) e com uma das faces principais revestida com um reboco de cal e areia do rio.

As heterogeneidades térmicas e hígricas deste provete (devidas à sua constituição heterogénea) foram responsáveis por uma evolução diferenciada em relação ao caso estudado anteriormente, em termos, quer de capilaridade (fase de absorção de água), quer de evaporação (fase de secagem). À semelhança do caso anterior, se a identificação da presença de água no estado líquido no interior do provete se revelou possível e interessante, no domínio higroscópico em que a evaporação se processa mais lentamente os resultados obtidos não se consideraram muito promissores.

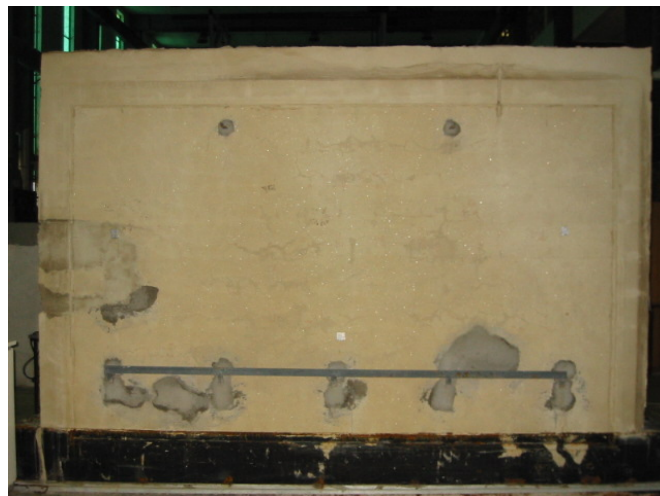
**Fig. 3** – Aspecto de uma parede de alvenaria de blocos de betão de argila expandida [5]

Para a realização desse estudo utilizou-se uma parede de alvenaria de blocos de betão de argila expandida (Fig. 3) com dimensões faciais nominais de 3600 mm x 2200 mm e espessura total de 340 mm.

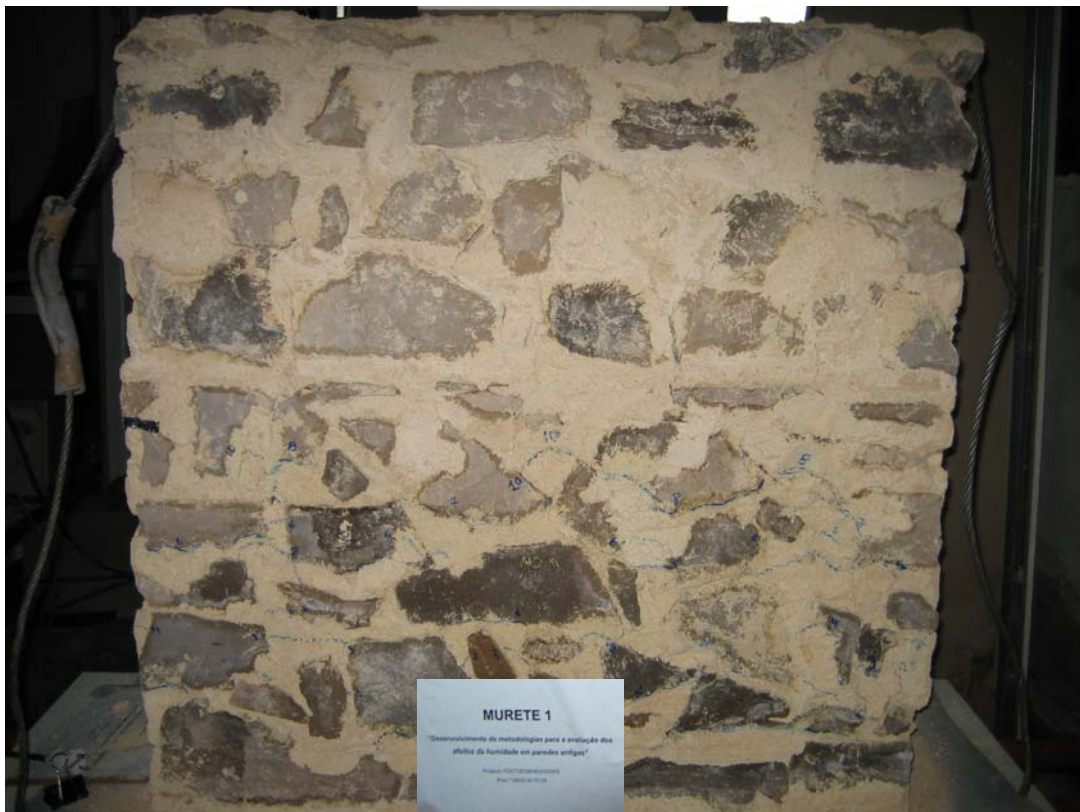
**Fig. 4** – Maqueta de alvenaria de pedra irregular

Para a realização deste estudo procedeu-se à construção de uma maqueta (Fig. 4) de pequenas dimensões – 1,00 m x 1,00 m (dimensões faciais) e espessura de 0,40 m – de uma parede de alvenaria irregular de pedra calcária (semi-rijo de Leiria) e argamassa de cal aérea e areia siliciosa (traço 1:3). As faces da maqueta não foram revestidas de modo a permitir a análise do desempenho diferenciado dos seus elementos constituintes (pedra e argamassa de assentamento) <sup>(2)</sup>.

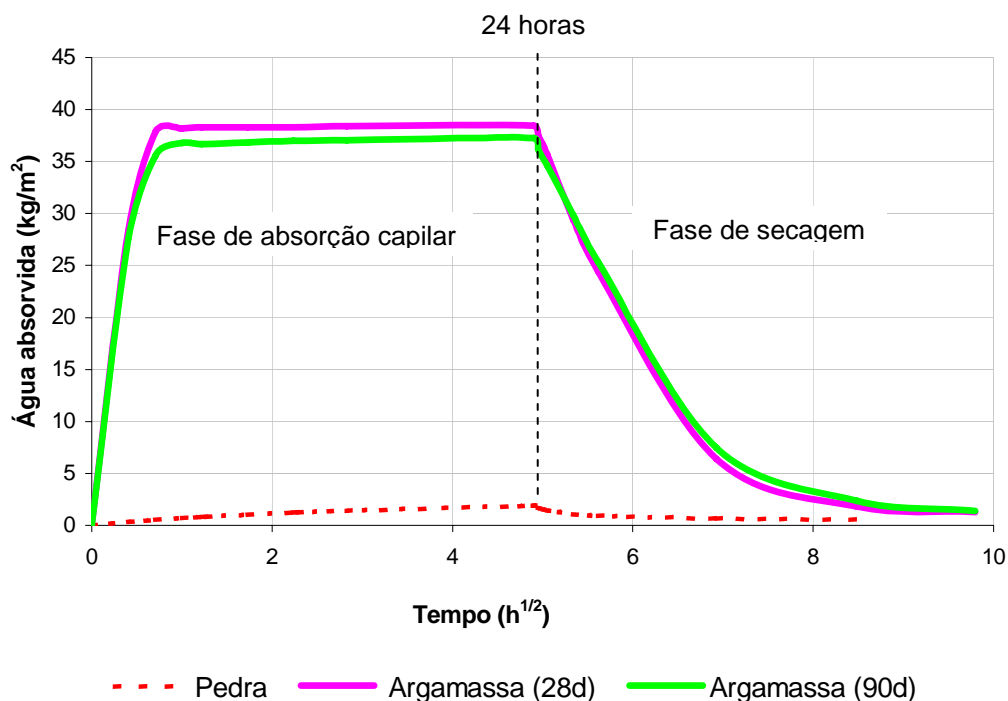
**Fig. 6** – Absorção capilar e secagem dos provetes de pedra e de argamassa

Na Fig. 6 apresenta-se o gráfico da evolução da absorção de água por capilaridade e da secagem referentes aos ensaios dos provetes dos dois elementos constituintes (pedra calcária e argamassa de cal aérea). Nesse gráfico, como é habitual nos ensaios de capilaridade efectuados sobre elementos para alvenarias, os resultados obtidos expressam-se em termos da quantidade de água absorvida por unidade de superfície ( $\text{kg}/\text{m}^2$ ) em função da raiz quadrada do tempo ( $\text{h}^{1/2}$ ).

Como se pode constatar pela análise deste gráfico a absorção de água por capilaridade da argamassa é muito superior à que caracteriza a pedra calcária, como já faziam prever os correspondentes valores da porosidade (Quadro 1 e Fig. 6).

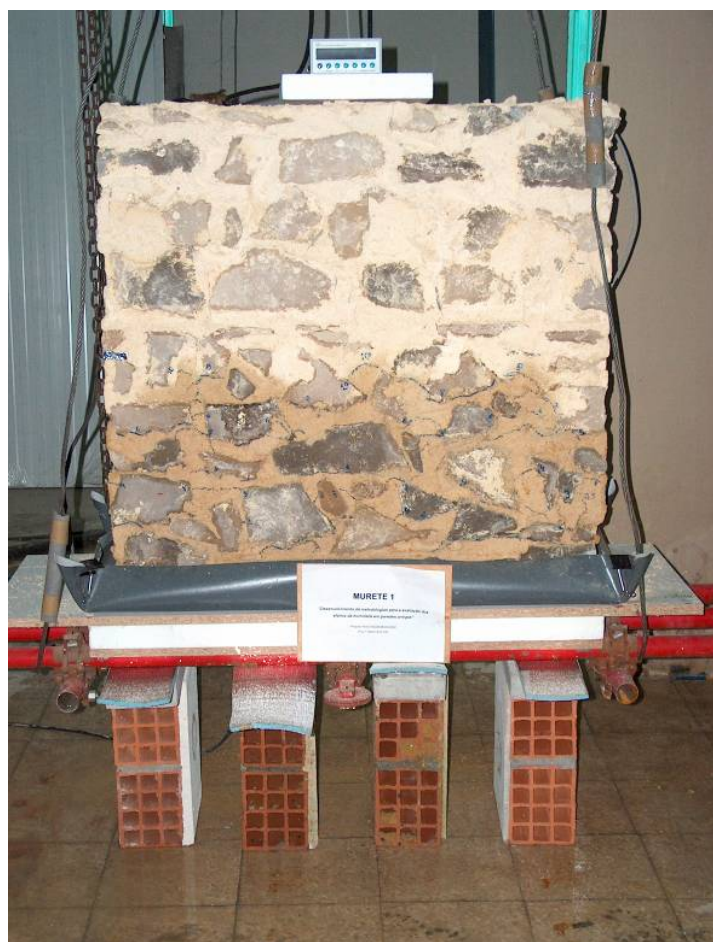
**Fig. 7** – Aspecto da maqueta de alvenaria durante a fase de imersão parcial

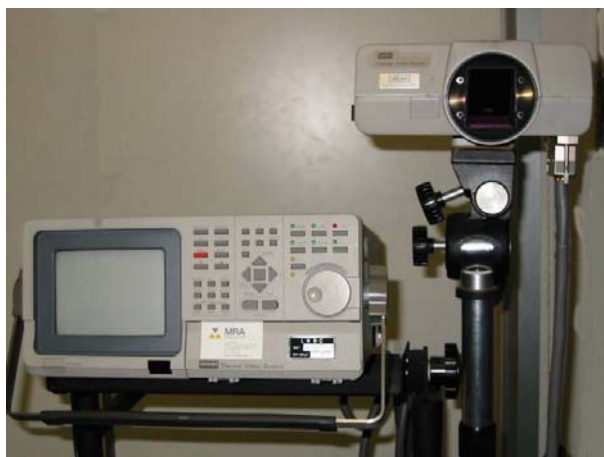
**Fig. 8** – Equipamento de termografia [10]

Os termogramas apresentados neste trabalho (vd. Anexo I) foram obtidos, em primeiro lugar, pela utilização de um sistema de aquisição e de registo de imagens térmicas (Fig. 8) e, seguidamente, pelo seu tratamento com programas de conversão e de análise adequados (*PicEd* e *ConAvio*).

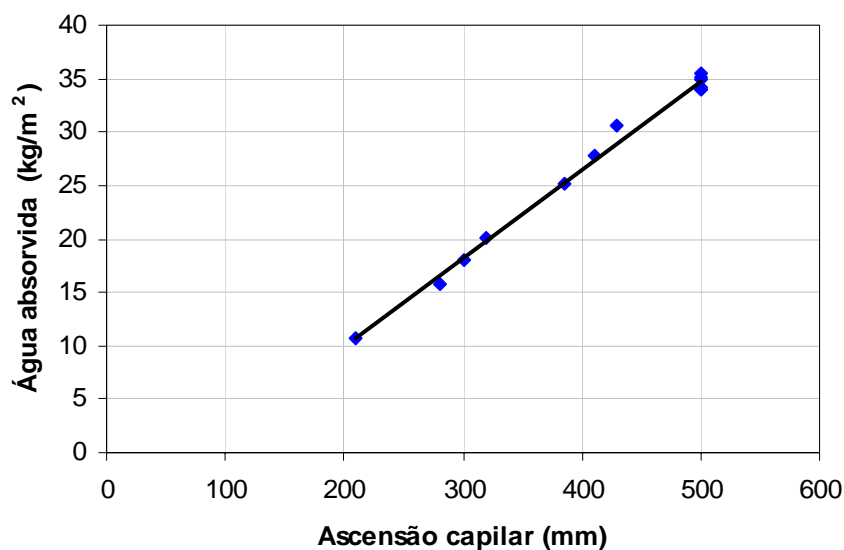
**Fig. 12** – Ensaio de capilaridade da maqueta. Ascensão capilar vs. Água absorvida

A análise dos valores observados da altura de ascensão capilar visível nas faces da maqueta permite verificar que se estabelece uma relação praticamente linear entre a altura registada e a quantidade de água absorvida (Fig. 12).

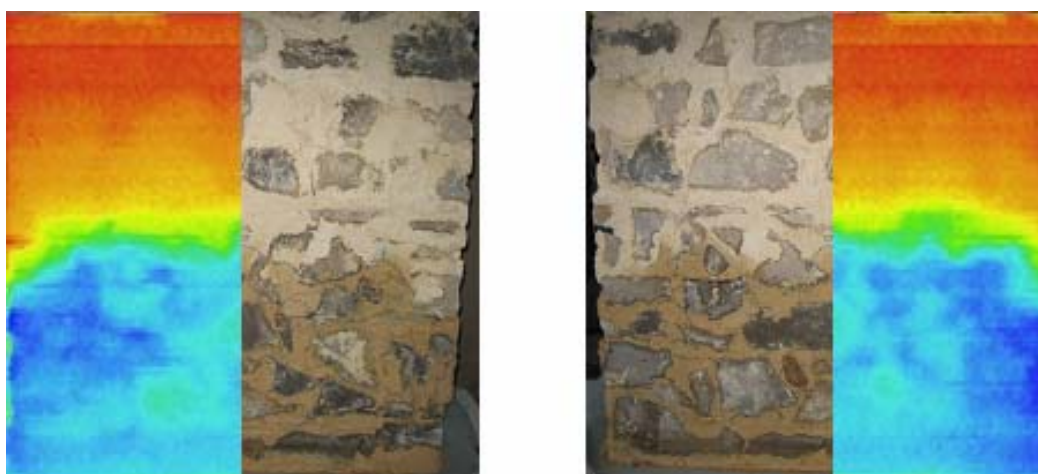
**Fig. 13** – Aspecto da relação entre as observações visuais e termográficas

Além deste facto, os termogramas incluídos no Anexo I apresentam padrões idênticos aos obtidos em anteriores estudos de avaliação da presença de humidade (água líquida) em elementos de construção porosos, como se ilustra na Fig. 13.
