ANÁLISE TERMOGRÁFICA PARA VISUALIZAÇÃO DA ABSORÇÃO DE ÁGUA SALINA E DA SECAGEM DE UM MURETE DE ALVENARIA DE PEDRA

Ensaio de Capilaridade

(Projecto FCT n.º POCTI/ECM/46323/2002)

RELATÓRIO 241/2007 – NRI

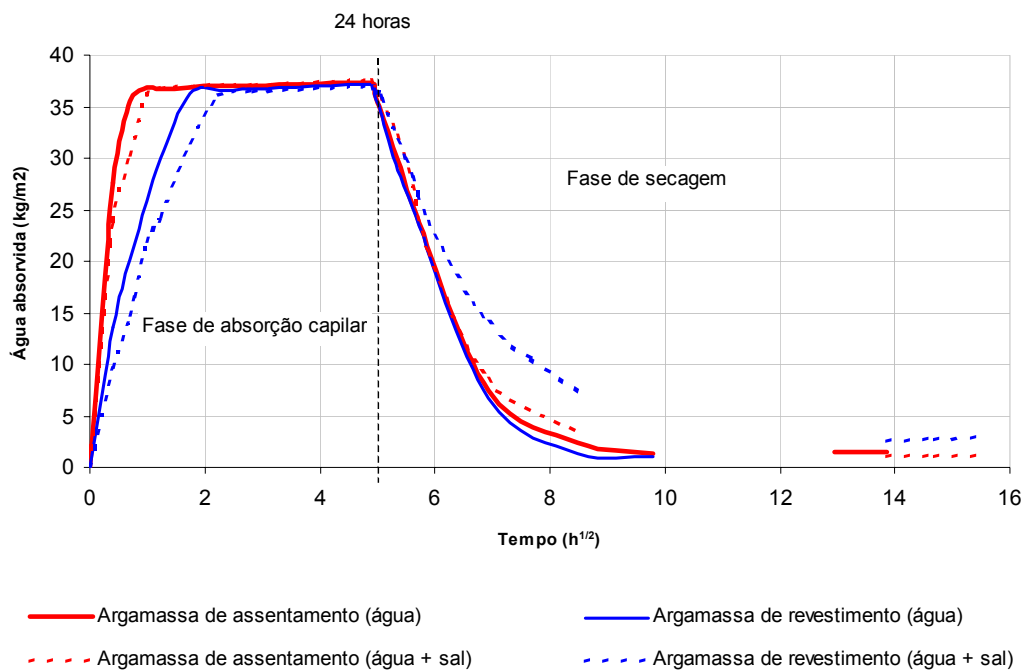
Fig. 2 – Absorção capilar (de água e de água salgada) e secagem dos provetes de argamassa

Na Fig. 2 e na Fig. 3 apresentam-se os gráficos da evolução da absorção de água por capilaridade e da secagem referentes aos ensaios dos provetes dos materiais utilizados (pedra calcária e argamassas de cal aérea). Nos respectivos gráficos, como é habitual nos ensaios de capilaridade efectuados sobre elementos para alvenarias, os resultados obtidos expressam-se em termos da quantidade de água absorvida por unidade de superfície (kg/m^2) em função da raiz quadrada do tempo ($h^{1/2}$).

Como se pode constatar pela análise das figuras anteriores a absorção de água por capilaridade da argamassa é muito superior à que caracteriza a pedra calcária ao fim de um período de 24 h, como já faziam prever os correspondentes valores da porosidade (30,8% e 8,2%). As figuras revelam ainda que o processo de absorção de água é muito rápido na argamassa, desde os primeiros minutos de contacto da base do provete com a água – tendo-se atingido o valor máximo de absorção de água em todos os casos em menos de duas horas –, e que a correspondente secagem até retorno à massa inicial, embora mais lenta, se processa também facilmente.

De referir que no final da fase de absorção capilar a maqueta tinha absorvido uma massa de água de cerca de 25 kg, a qual representa um valor unitário de cerca de 62 kg/m², bastante superior ao obtido (≈ 38 kg/m²) nos ensaios de capilaridade dos provetes da argamassa de cal utilizada na execução da parede (Fig. 2).

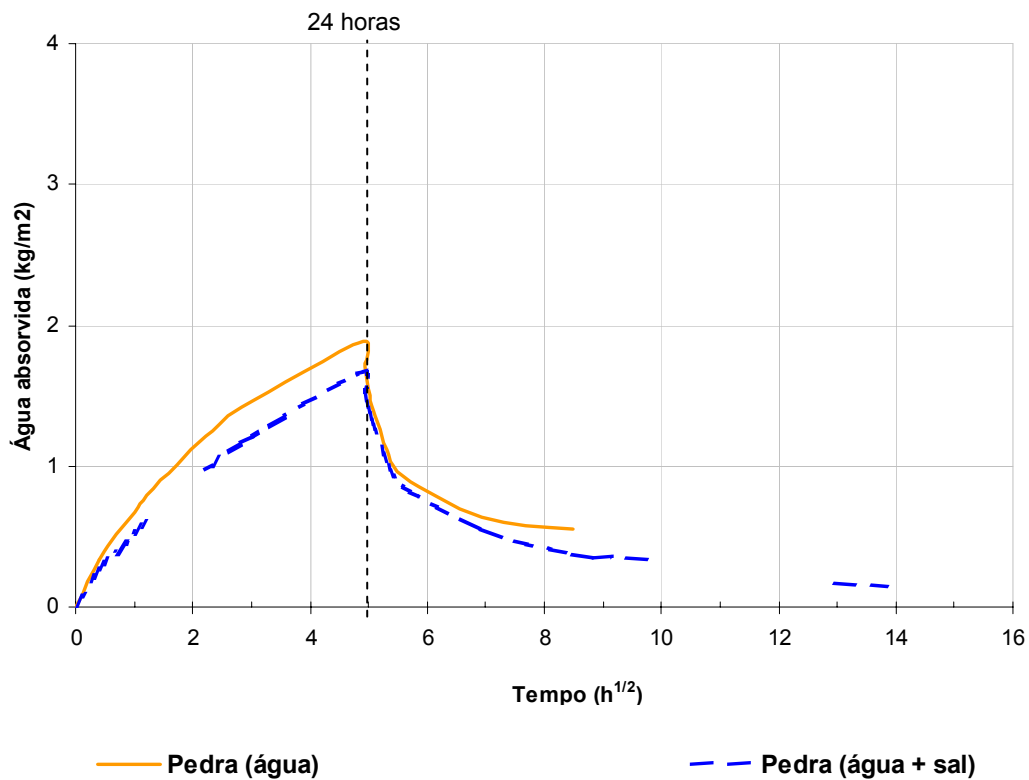
Fig. 3 – Absorção capilar (de água e de água salgada) e secagem dos provetes de pedra

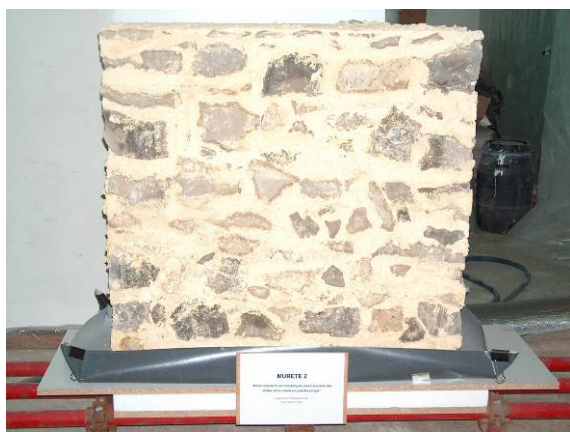
Fig. 4 – Maqueta 2 de alvenaria de pedra irregular (face não-rebocada)

- face não-rebocada (Fig. 4) – a observação desta face permitiu a análise do desempenho diferenciado dos seus elementos constituintes (pedra e argamassa de alvenaria) e uma comparação com a maqueta anteriormente ensaiada.
- face rebocada (Fig. 5) – esta face permitiu a análise do conjunto parede e revestimento sob a acção da humidade ascensional, para avaliar a influência dos vários componentes no desempenho global.

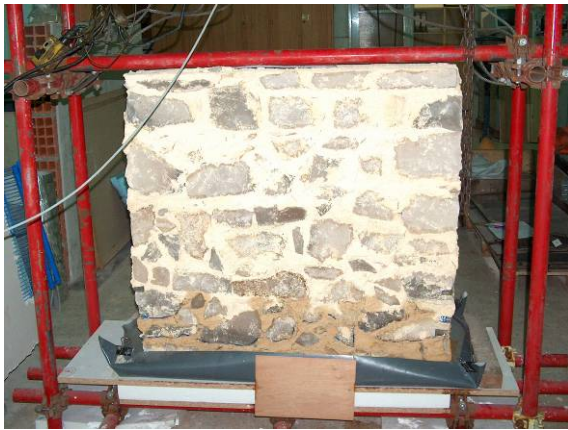
Fig. 6 – Aspecto da face não-rebocada da maqueta 2 de alvenaria durante a fase de imersão parcial

- observação visual e termográfica (vd. Anexo I) das faces aparentes da maqueta, e anotação das correspondentes alturas de ascensão capilar (Fig. 6 e Fig. 7);
- após ser atingida a massa constante, a maqueta deixou de ser mantida em contacto com a água (a partir de 360 h de ensaio) e procedeu-se ao acompanhamento da respectiva secagem natural no ambiente da nave de ensaios ($14\pm 4^{\circ}\text{C}$ / $60\pm 25\%$ HR);
- durante o período de secagem continuaram a realizar-se pesagens regulares e observações visuais da superfície da maqueta e continuou-se a proceder à análise termográfica das suas faces principais (vd. Anexo II).

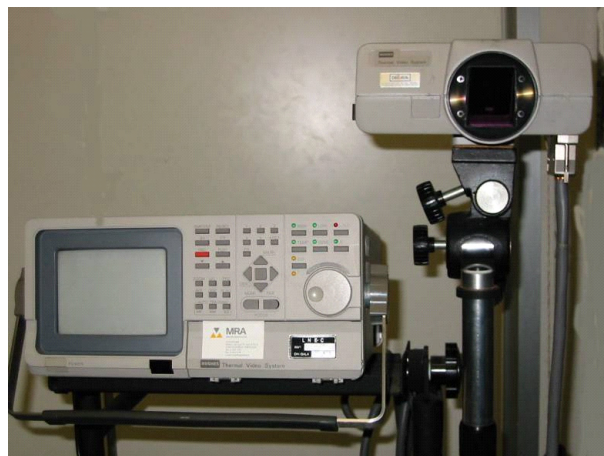
Fig. 8 – Equipamento de termografia [8]

Os termogramas apresentados neste trabalho (vd. Anexos I e II) foram obtidos, em primeiro lugar, pela utilização de um sistema de aquisição e de registo de imagens térmicas (Fig. 8) e, seguidamente, pelo seu tratamento com programas de conversão e de análise adequados (PicEd e ConAvio).

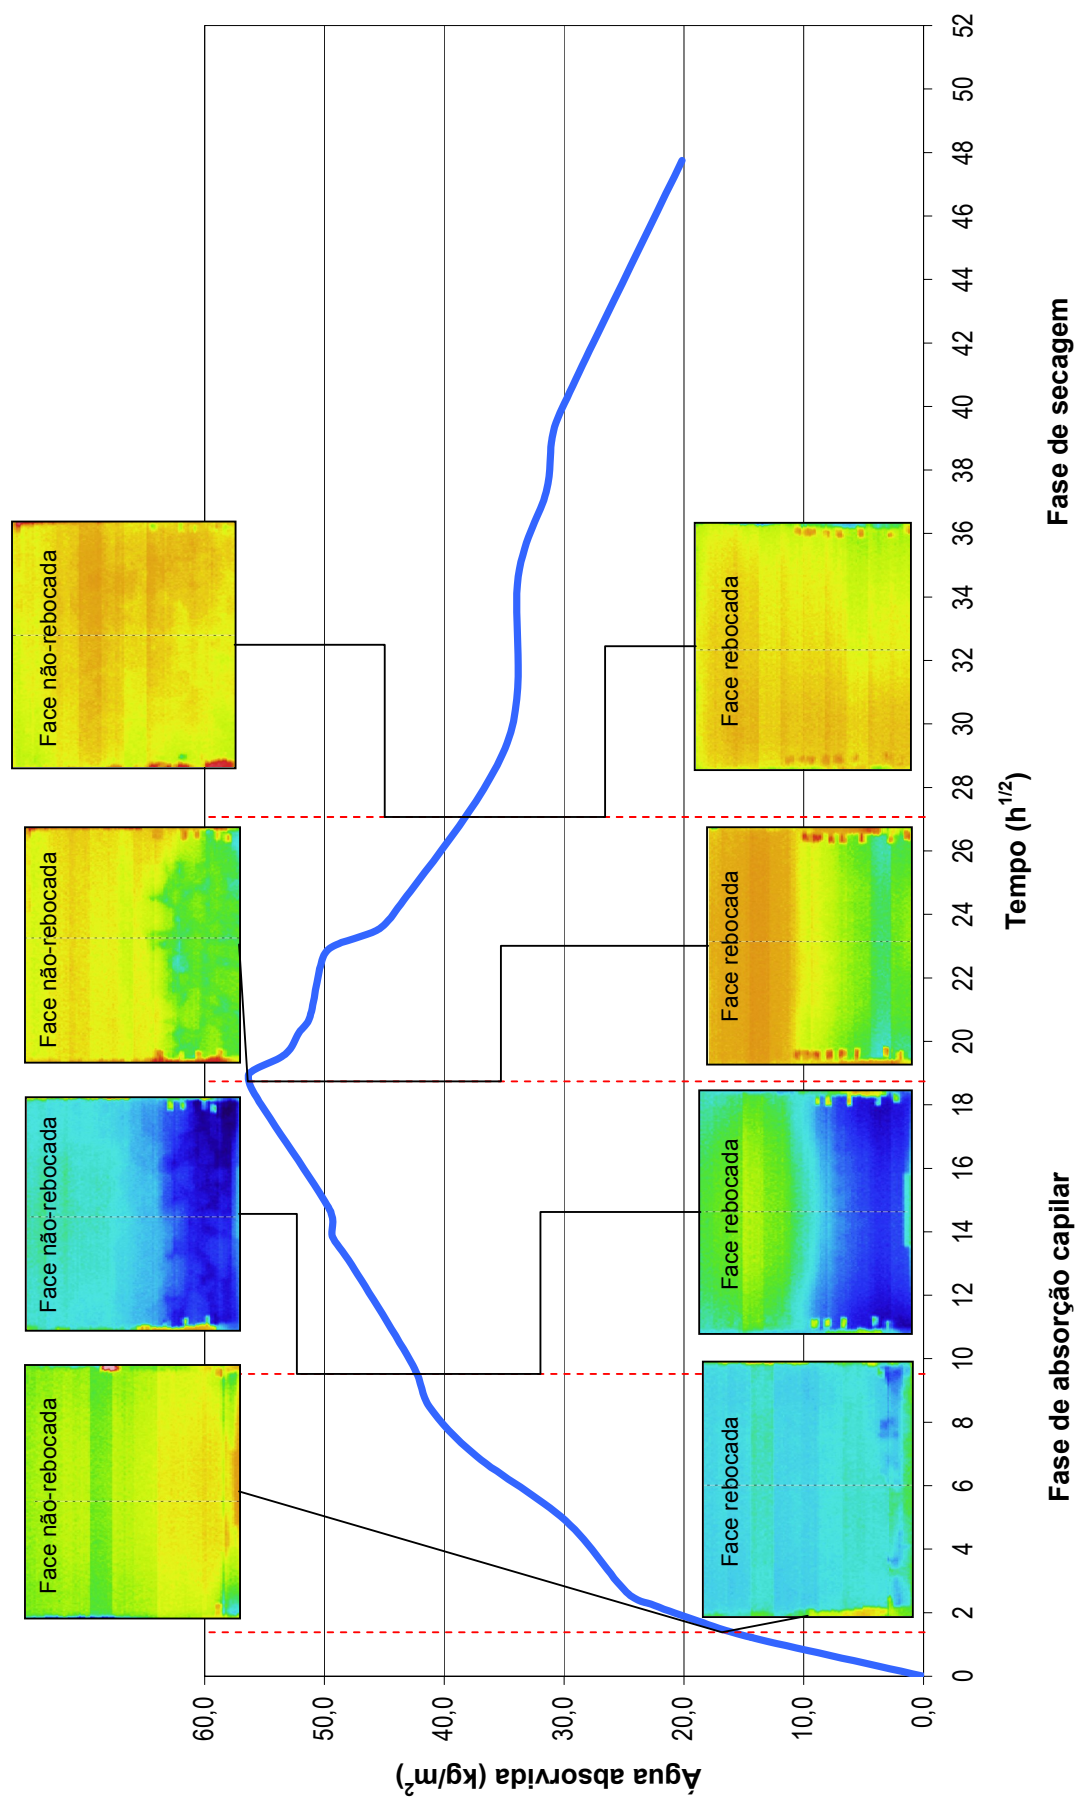
Fig. 9 – Variação de massa da maquete 2 durante as fases de absorção capilar e de secagem

Na Fig. 9 representa-se graficamente a evolução dos valores da variação da massa da maqueta 2 ao longo do tempo⁽⁴⁾ e, em paralelo, na Fig. 10 apresenta-se o registo da evolução da temperatura e da humidade relativa do ambiente da nave de ensaios. Estes parâmetros foram lidos e registados durante todo o período de cerca de 66 dias em que decorreram o ensaio de capilaridade (fases de imersão parcial e de secagem) e as observações termográficas.

Na Fig. 9 inseriram-se alguns desses termogramas das duas faces da maqueta 2 ilustrando a correspondência entre a massa de água retida na maqueta e as possibilidades da observação termográfica. Na Fig. 11 apresentam-se os gráficos de evolução da variação de massa de ambas as maquetas (maquetas 1 [2] e 2), apenas a título indicativo, visto que as condições ambientes foram diferentes no decorrer dos dois ensaios.

⁽⁴⁾ De modo idêntico aos gráficos dos ensaios de capilaridade dos elementos constituintes (Fig. 2 e Fig. 3), no gráfico correspondente ao ensaio da maqueta; em abcissas representa-se a raiz quadrada do tempo ($t^{1/2}$) e em ordenadas a massa de água absorvida por unidade de 3superfície (*kg/m²*).

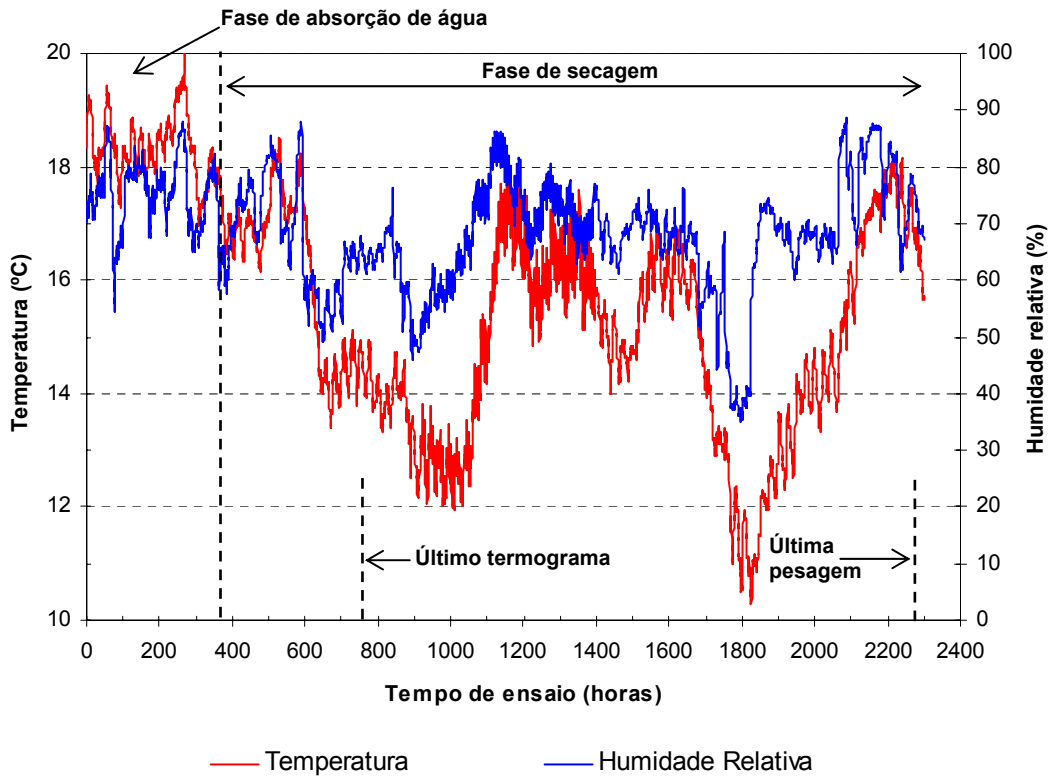
Fig. 10 – Evolução da temperatura e da humidade ambientes da nave de ensaios durante o ensaio da maqueta 2

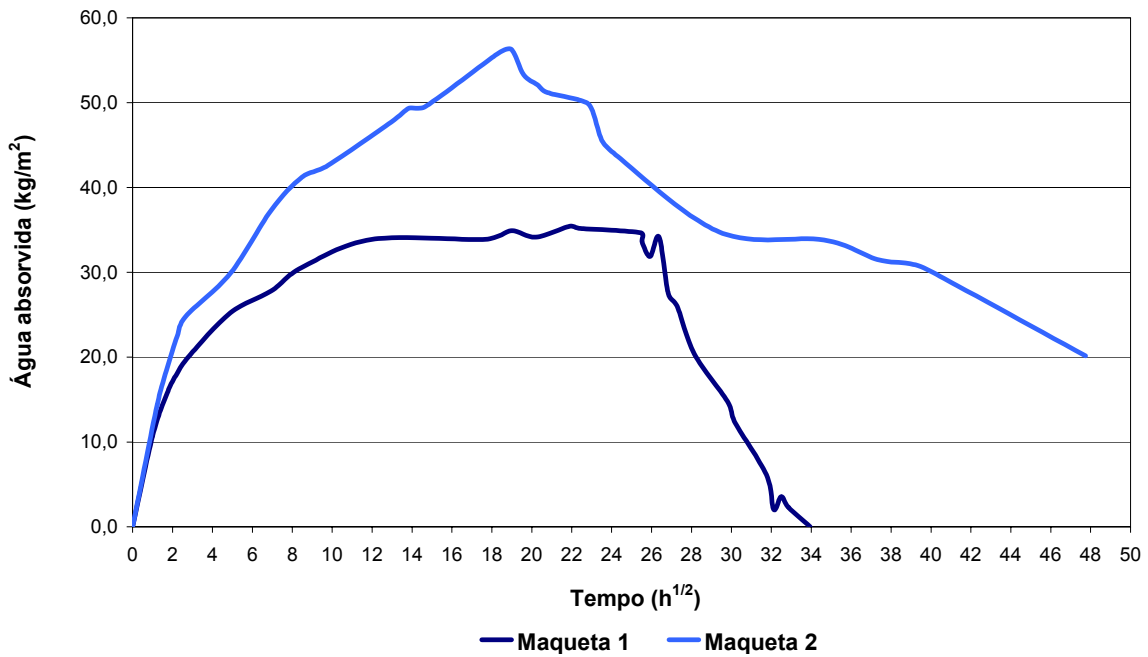
Fig. 11 – Variação de massa das maquetas 1 [2] e 2 durante as fases de absorção capilar e de secagem

No presente ensaio, como se pode observar no gráfico apresentado na Figura 11, as temperaturas ambientes mantiveram-se, maioritariamente, abaixo de 17°C descendo até valores da ordem de 13°C; a humidade relativa manteve-se quase sempre dentro da gama de 60% a 80%.
