# **ARGAMASSAS DE REABILITAÇÃO: ESTUDO DA SUA UTILIZAÇÃO E DO SEU COMPORTAMENTO PARA O TRATAMENTO E RECUPERAÇÃO DE CONSTRUÇÕES AFETADAS POR EFLORESCÊNCIAS**

Tese apresentada para a obtenção do grau de Doutor pela Universidade Federal do Rio de Janeiro e do grau de Especialista pelo Laboratório Nacional de Engenharia Civil, no domínio da Engenharia Civil, no âmbito do convénio celebrado entre as duas instituições

**I&D  
TESE EDIFÍCIOS**

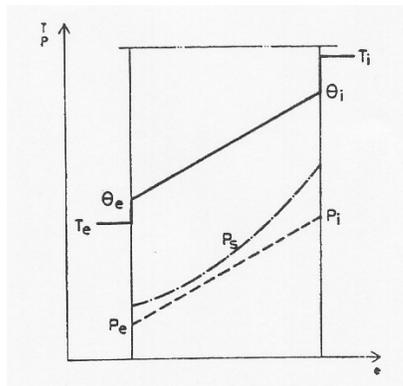
Para facilitar a compreensão deste fenômeno, considere-se uma parede com composição homogênea separando dois ambientes caracterizados por diferentes condições de temperatura e de humidade relativa. Represente-se um corte dessa parede num diagrama cartesiano, registando no eixo das abcissas a espessura da parede e no eixo das ordenadas as temperaturas e as pressões parciais do vapor de água. Verifica-se que a variação de temperatura entre as faces interna e externa acontece de forma linear. Com o conhecimento dos valores dos pontos analisados determinam-se com facilidade as pressões de saturação do vapor de água e traça-se a curva de pressões de saturação [Figura 3.1].

Figura 3.1 – Representação de uma parede homogênea em corte

A variação de pressão no interior da parede é determinada pela união retilínea entre as pressões parciais, obtidas a partir das temperaturas e umidade relativa dos ambientes interno e externo que envolve a parede estudada. Em regra, a pressão de vapor de água é mais elevada dentro dos ambientes aquecidos onde há produção de vapor. No ar a 0°C, saturado de água, esta pressão é aproximadamente a mesma que aquela identificada no ar a 20°C e a 26% de umidade relativa. Isto porque, em geral, o movimento de vapor se faz do ambiente aquecido para o ambiente frio. A quantidade de água que passa através de uma parede é [3.14]:

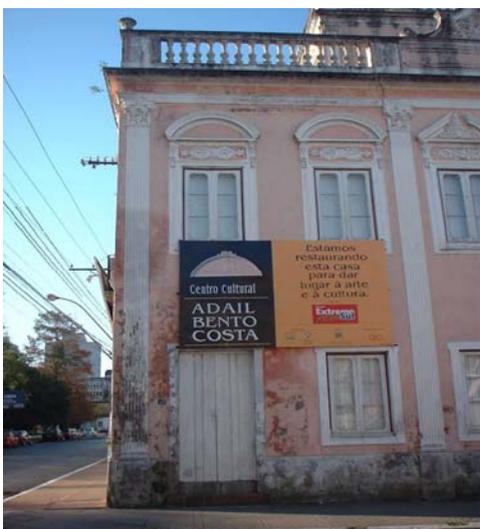
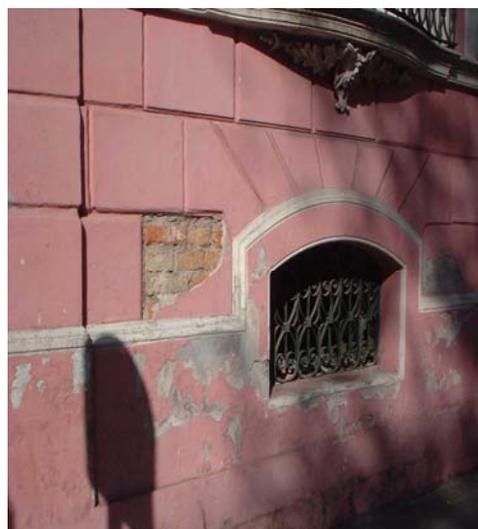
Figuras 5.4 e 5.5 – Umidade ascensional e de infiltrações, descolamento em placas e eflorescências

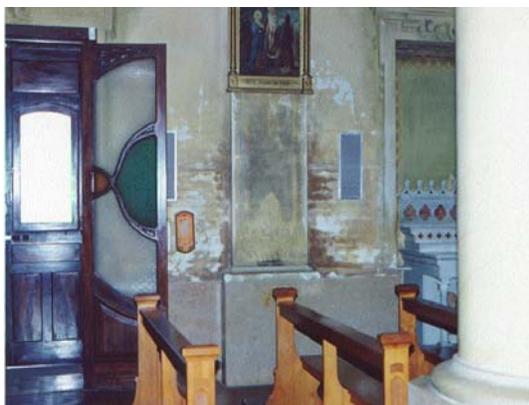
horizontais nos rebocos, que retêm parte da água pluvial e a conduz, através das fendilhações, para o interior da construção). O edifício possui nas duas fachadas laterais a presença de canteiros ornamentais localizados junto às paredes, onde a presença de solo vegetal, plantas e pontos abertos de recolha dos coletores pluviais permitem a constante renovação da água que acaba por penetrar no solo e contatar a fundação e as alvenarias (Figuras 6.7 e 6.8).

Figura 6.7- Anomalias no interior da Catedral

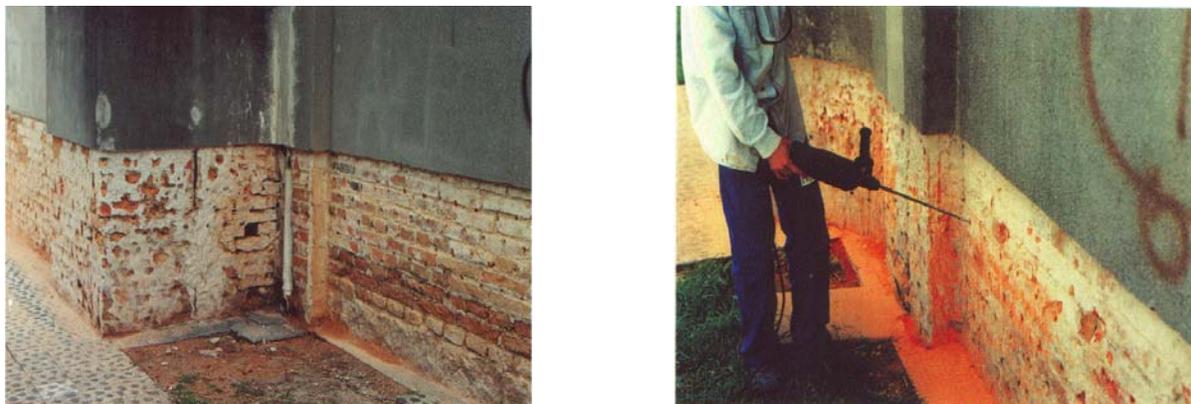
Além destes fatores, o referido edifício encontra-se em processo de restauração, tendo sofrido intervenções de impermeabilização das paredes e fundações por injeção de cristalizantes e pelo uso de membranas impermeabilizantes industrializadas, além de ter recebido revestimento exterior em reboco de argamassa de cimento e areia com adjuvantes. Cabe salientar que as intervenções em execução no edifício da Catedral São Francisco de Paula, quando totalmente finalizadas, irão determinar, conforme projeto da empresa executora, o isolamento da alvenaria ao contato da água, quer pela criação da barreira impermeável na base dos paramentos, quer pela eliminação dos canteiros e recondução da água pluvial; e a conseqüente eliminação da umidade, o que propiciará o restauro e retorno ao esplendor das pinturas internas, constituídas pelos magníficos painéis (frescos) dos pintores italianos Aldo Locatelli e Emílio Sessa. Estes procedimentos foram iniciados durante o período no qual se levantava as condições do edifício; portanto, acabaram por determinar a interrupção do trabalho investigatório, pois as áreas, alvo deste estudo, começaram a sofrer intervenção, impossibilitando o avanço técnico-científico programado à construção (Figuras 6.9 e 6.10).

Figuras 6.9 e 6.10 – Processo de recuperação da Catedral

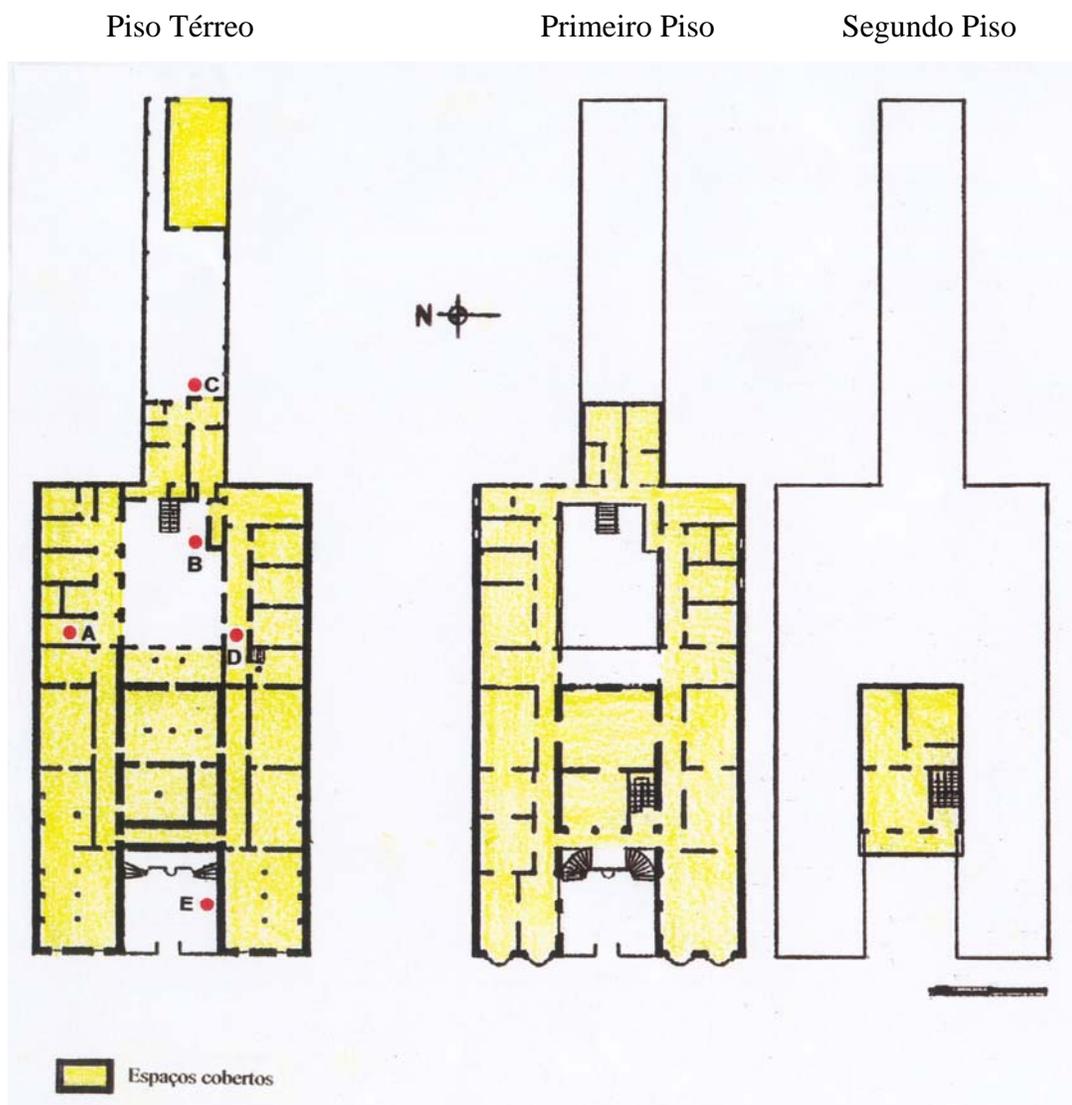
As paredes com 0,70 m de espessura estão localizadas nos limites laterais sul e norte da construção, donde divisam com os casarões 2 e 8 respectivamente, assim como as paredes a leste e a oeste, que constituem, nessa ordem, a fachada de fundos e de frente da construção (Figura 6.19).

Figura 6.19 – Plantas dos pisos do Casarão 6

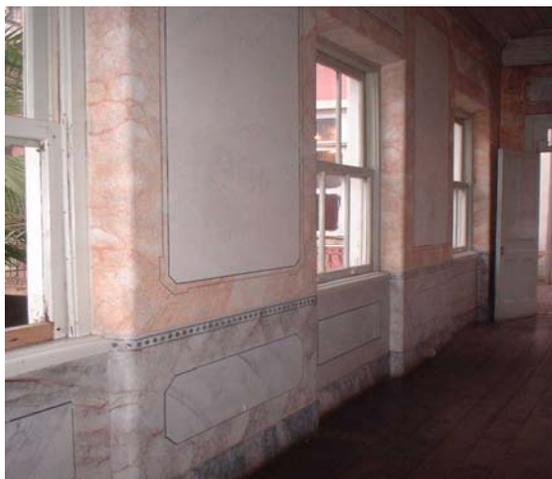
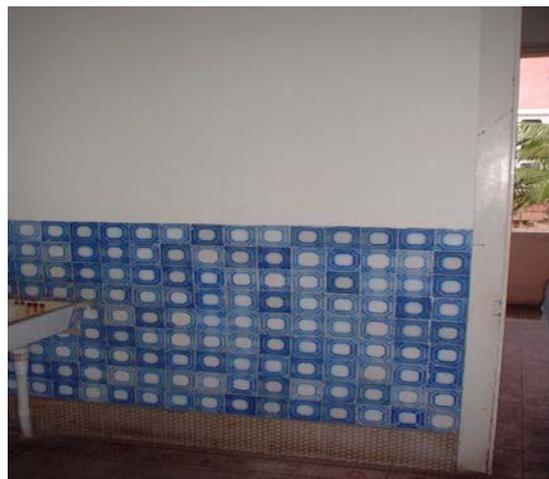
Nas paredes dos corredores e algumas salas, o acabamento final é constituído por escaiola, enquanto que, na cozinha e nos banheiros, estão revestidas com um lambril de azulejos até meia altura (Figuras 6.20 e 6.21).

Figuras 6.20 e 6.21 – Revestimento em escaiola e azulejos (respectivamente)

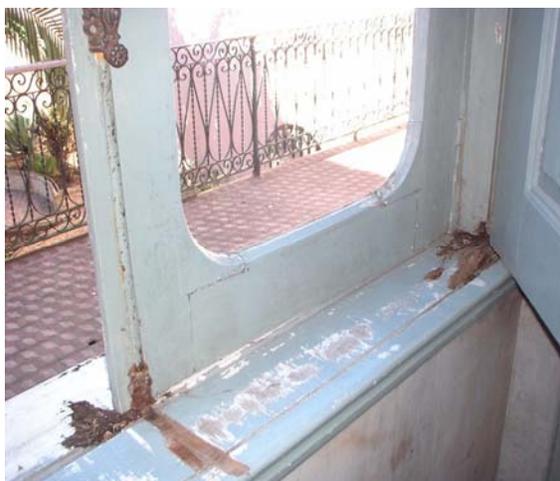
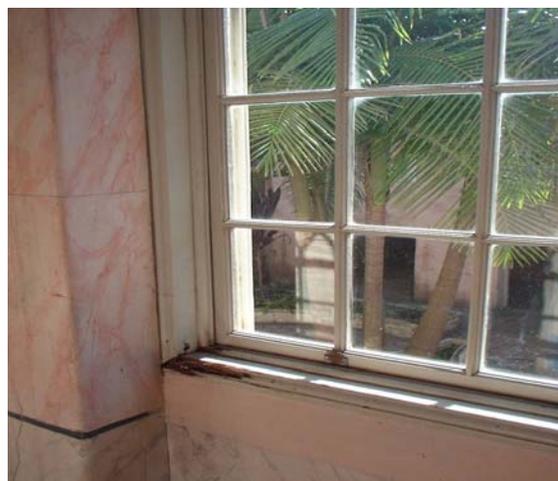
As esquadrias são de madeira, fixadas por pregos em tarugos de madeira embutidos nas alvenarias, não sendo utilizados contra-marcos. Por serem os remates das paredes com as esquadrias, nas faces exteriores do edifício, formados pelo próprio revestimento de argamassa que encontra os quadros das esquadrias, acabam ocorrendo, nestes pontos, muita infiltração de umidade, quer pelas falhas das argamassas (fendilhações), quer pelo apodrecimento das madeiras (Figuras 6.22, 6.23, 6.24 e 6.25).

Figuras 6.22 e 6.23 – Apodrecimento interno das esquadrias

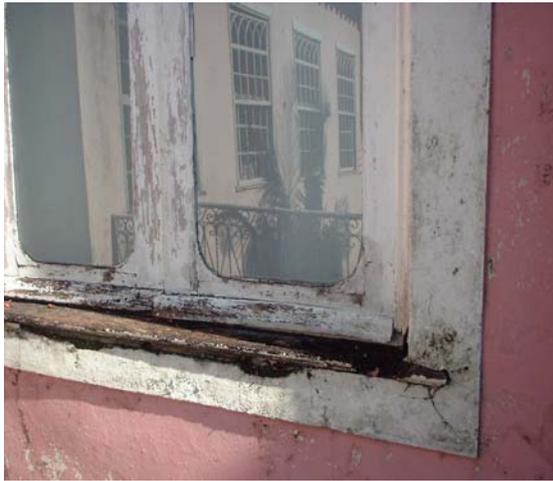
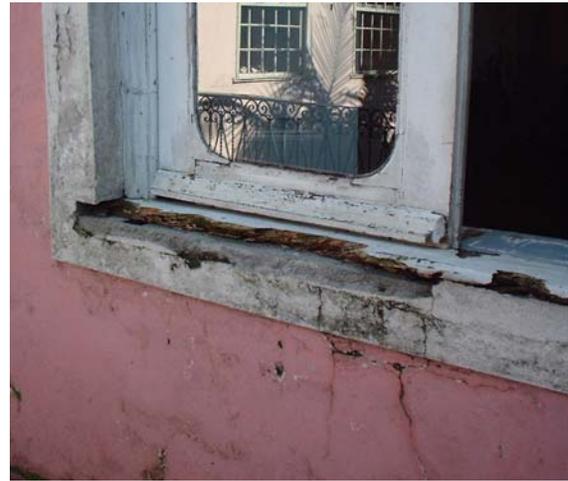
Figuras 6.24 e 6.25 – Apodrecimento externo das esquadrias

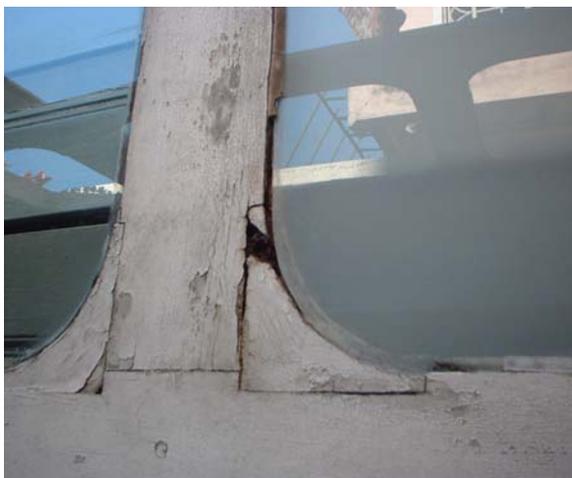
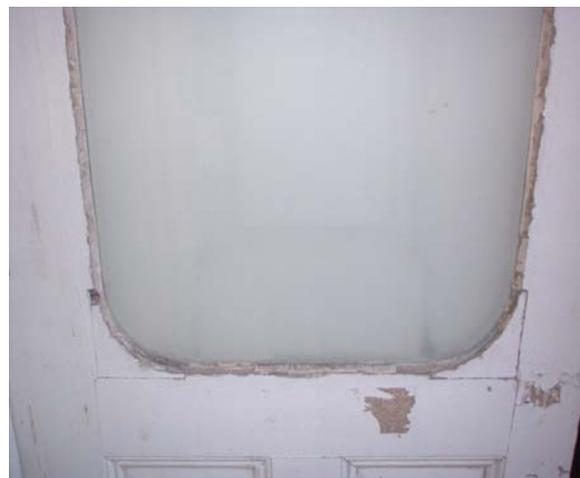
Os vidros são fixados às esquadrias pelo uso de pregos (arestas) e massa de vidro, mas em muitos pontos, a falência das fixações acaba por permitir infiltrações que acrescem umidade às paredes do edifício, além do apodrecimento dos caixilhos (Figuras 6.26 e 6.27).

Figuras 6.26 e 6.27 – Perda da massa de fixação dos vidros e apodrecimento dos caixilhos

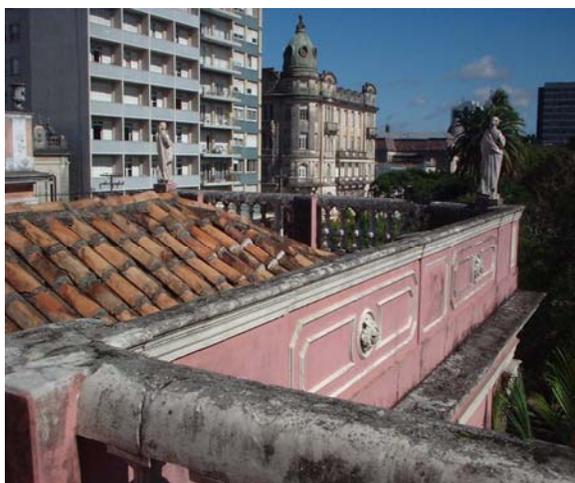
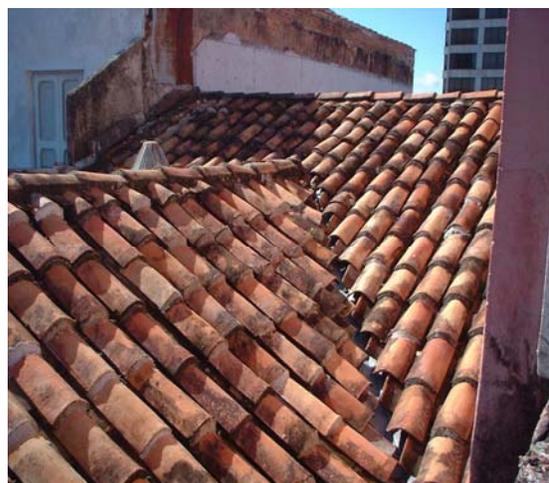
A cobertura do prédio é constituída por telhas coloniais portuguesas apoiadas sobre estrutura de madeira (Figuras 6.34 e 6.35). A estrutura de sustentação do telhado é formada por tesouras, caibros, terças e ripas. Verifica-se visualmente que as peças de madeira usadas são bastante toscas, apresentando em alguns pontos um elevado estágio de deterioração, determinado por cupins e/ou apodrecimento. Algumas zonas de encontro do encontro do madeiramento da cobertura com as paredes apresentam as cabeças das linhas das tesouras comprometidas, facilitando assim o rebaixamento pontual da estrutura e a conseqüente penetração de água das chuvas, o que acaba por contribuir para o aparecimento de anomalias nos tetos e paredes (Figuras 6.36, 6.37 e 6.38). Os tubos de queda pluviais são embutidos nas paredes e, por serem metálicos, acabaram por sofrer, ao longo do tempo corrosão, determinando infiltrações bastante importantes. As caleiras são também metálicas e, na sua quase totalidade, estão localizadas atrás de platibandas, apresentando muitas zonas degradadas e propiciando assim, infiltrações da água da chuva para o interior do edifício. Estas infiltrações, somadas a outros pontos de penetração de água (telhas quebradas ou deslocadas), contribuem negativamente para as manifestações de umidade e eflorescências identificadas na construção.

Figuras 6.34 e 6.35 - Cobertura em telhas portuguesas

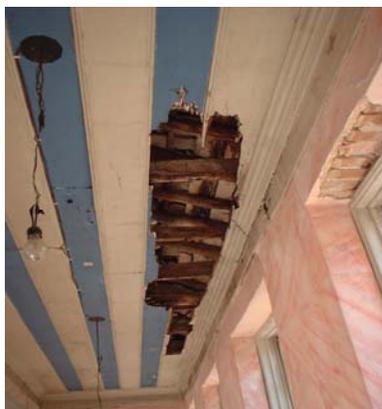
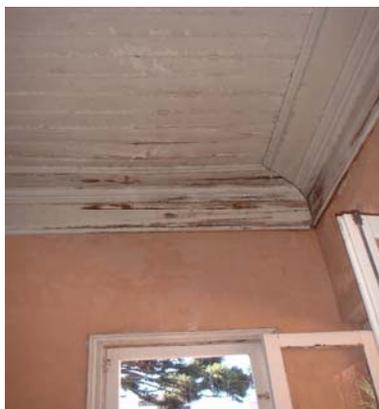
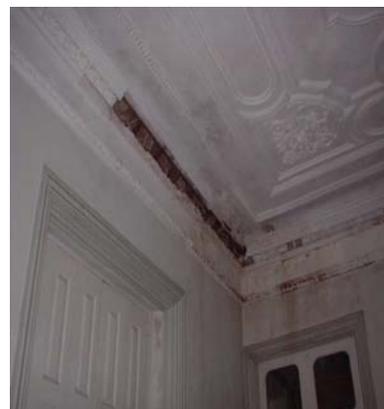
Figuras 6.36, 6.37 e 6.38 – Infiltrações nos tetos e paredes

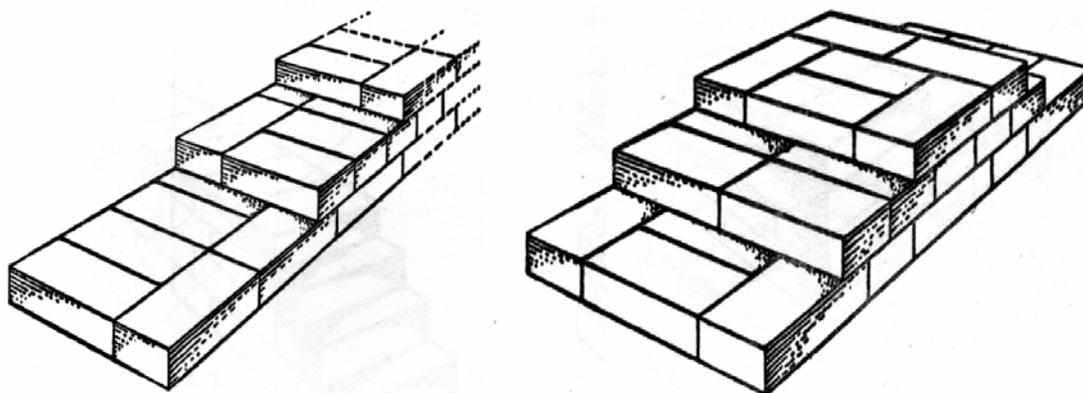
Figuras 6.40 e 6.41 – Paredes de um tijolo e meio e de dois tijolos (respectivamente)

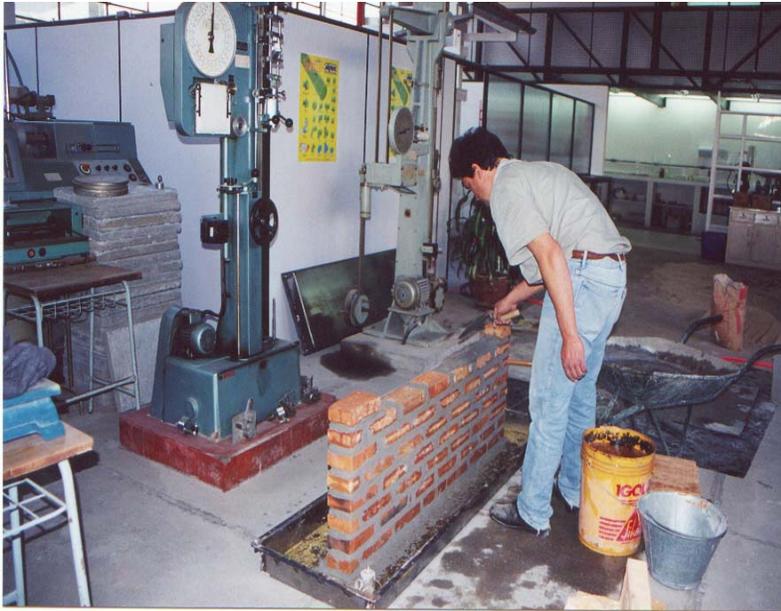
Figuras 7.1, 7.2 e 7.3 – Construção dos painéis experimentais em laboratório

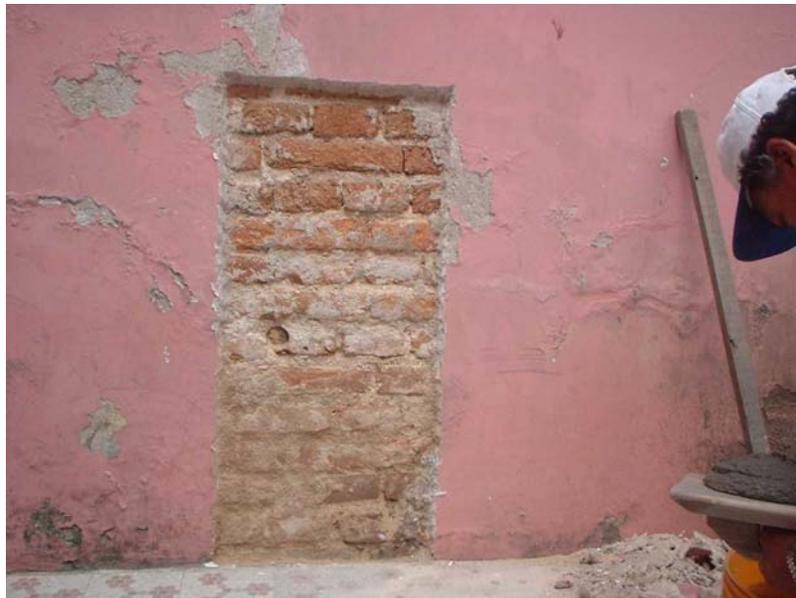
Figuras 7.4, 7.5 e 7.6 – Execução dos revestimentos experimentais no edifício selecionado (exterior)

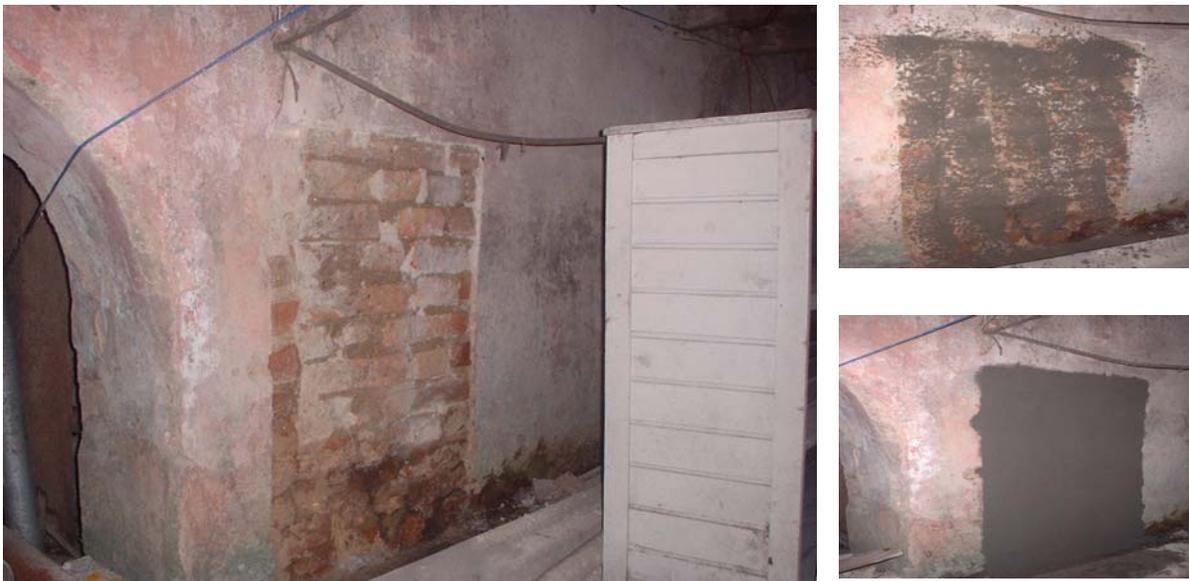
Figuras 7.7, 7.8 e 7.9 – Execução dos revestimentos experimentais no edifício selecionado (interior)

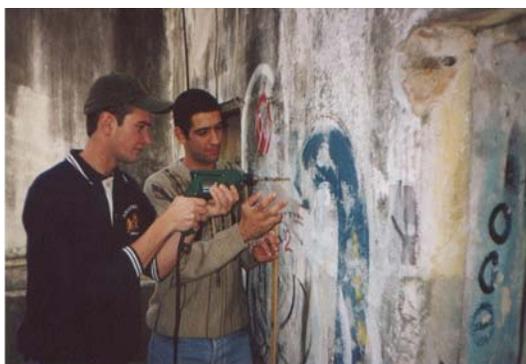
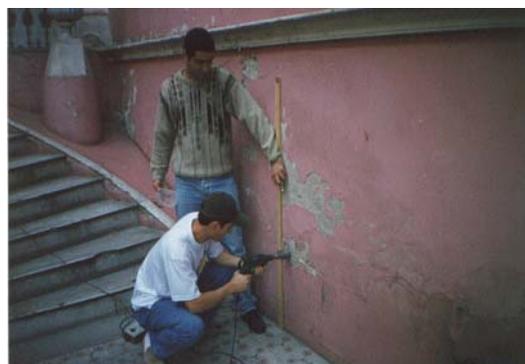
A extração de amostras de revestimentos foi feita com a utilização de brocas de ½” (meia polegada), perfurando a profundidades de 2,5 cm, 5,0 cm e 10,0 cm (Figura 7.13). Estas amostras foram recolhidas em sacos plásticos e devidamente lacradas para não alterar as características encontradas no local e serviram, também, para a identificação dos possíveis sais solúveis. Com o uso de uma serra-copo, extraíram-se testemunhos maiores (biscoitos), os quais foram igualmente protegidos e transportados para o laboratório para averiguação do teor de água (Figura 7.14). Para a análise do solo, foram realizadas escavações na base da construção, com profundidade suficiente para expor por completo a fundação, onde o solo encontrado, junto à base da fundação, foi recolhido e cuidadosamente armazenado.

Figuras 7.13 e 7.14 – Extração de amostras dos revestimentos

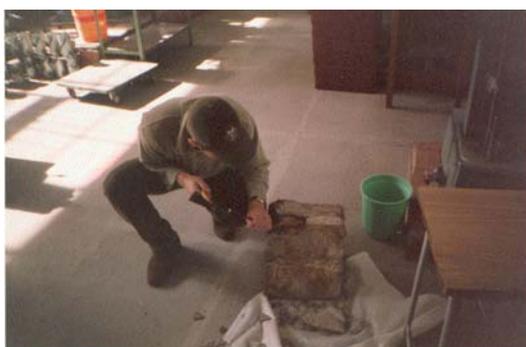
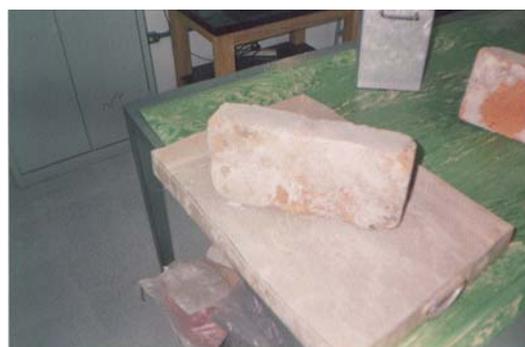
Os tijolos a serem ensaiados foram extraídos de partes da construção que apresentavam uma grande área deteriorada, não implicando traumas maiores ao patrimônio (Figuras 7.15 e 7.16).

Figuras 7.15 e 7.16 – Extração dos tijolos a serem ensaiados

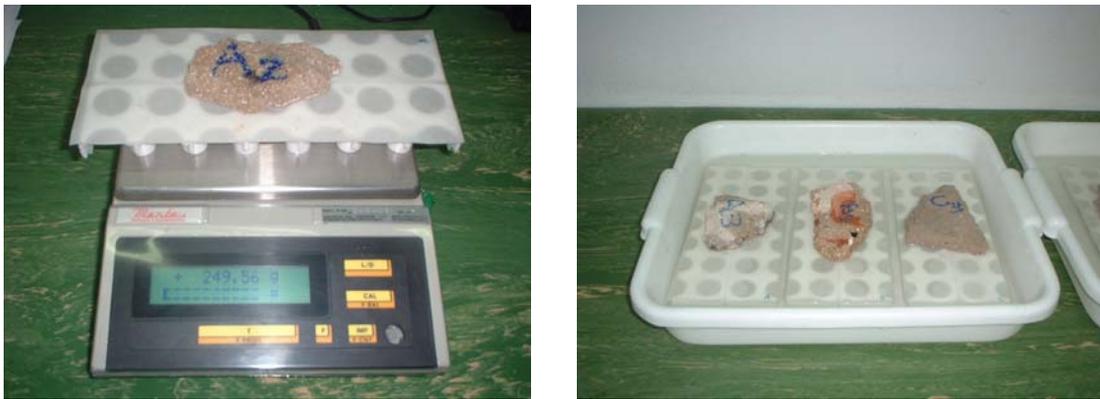
- Finalmente, inicia-se a secagem, durante a qual se realizam, também, pesagens periódicas do conjunto (proвете/grade de sustentação/papel filtro). Neste caso, aos 0, 30, 60, 90, 270, 450, 1440, 2880, 4320 minutos ou até ao momento em que não houver mais alteração na massa registrada (Figuras 7.44 e 7.45).

Figuras 7.44 e 7.45 – Pesagem e contato dos provetes com a água

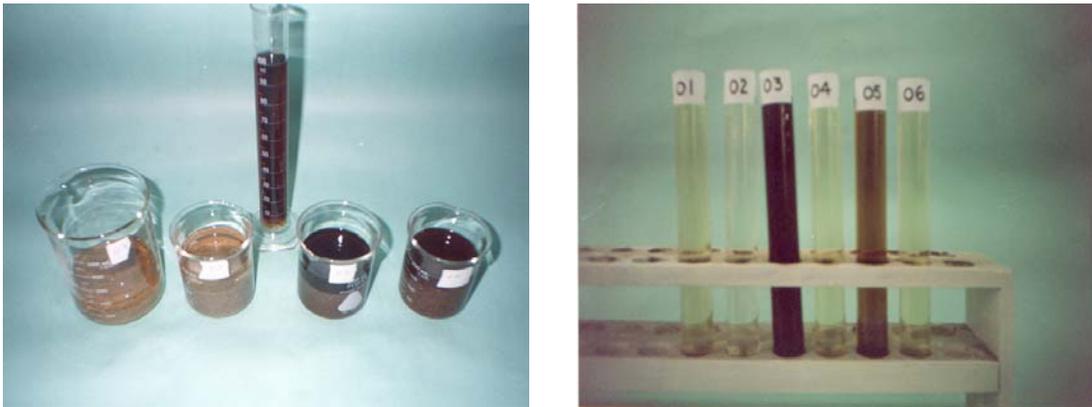
A determinação do teor de impurezas orgânicas contidas nas areias analisadas foi realizada mediante a NBR 7220/1987, que prescreve o método de determinação colorimétrica de impurezas orgânicas em agregado miúdo destinado ao preparo do concreto (Figuras 7.48 e 7.49).

Figuras 7.48 e 7.49 – Ensaio colorimétrico

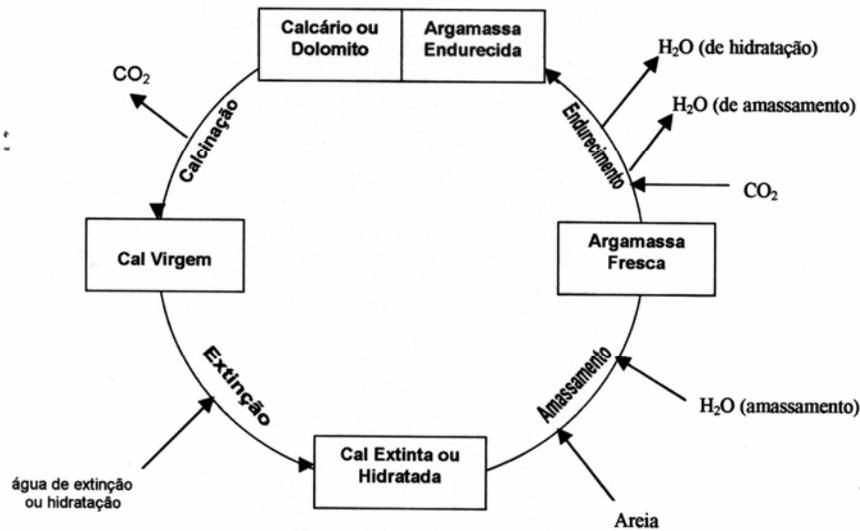
Figura 7.52 – Ciclo da cal

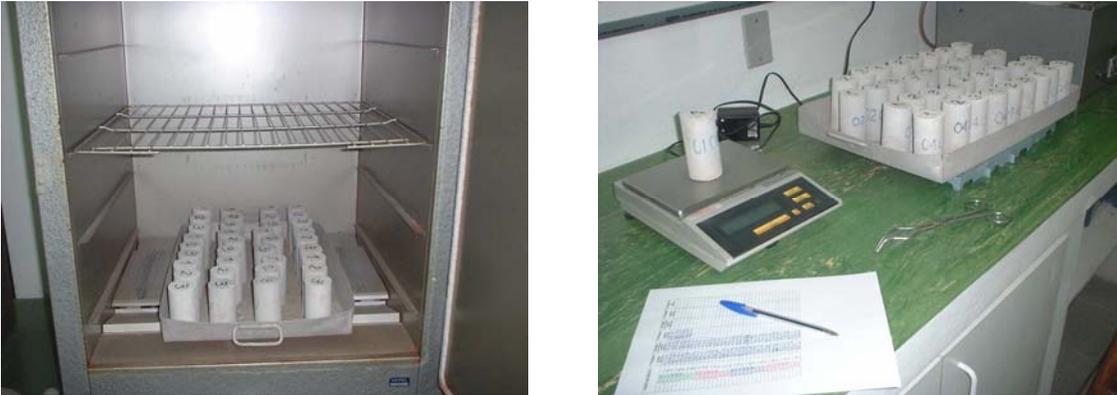
absorção de água por imersão, conforme preconizado na NBR 9778/1987, donde foram utilizados três provetes cilíndricos (50 mm de diâmetro e 100 mm de altura) para cada tipo de argamassa, totalizando 36 provetes a ensaiar. Abaixo se descreve uma síntese do ensaio (Figuras 7.56 e 7.57).

Figuras 7.56 e 7.57 – Secagem e pesagem dos provetes

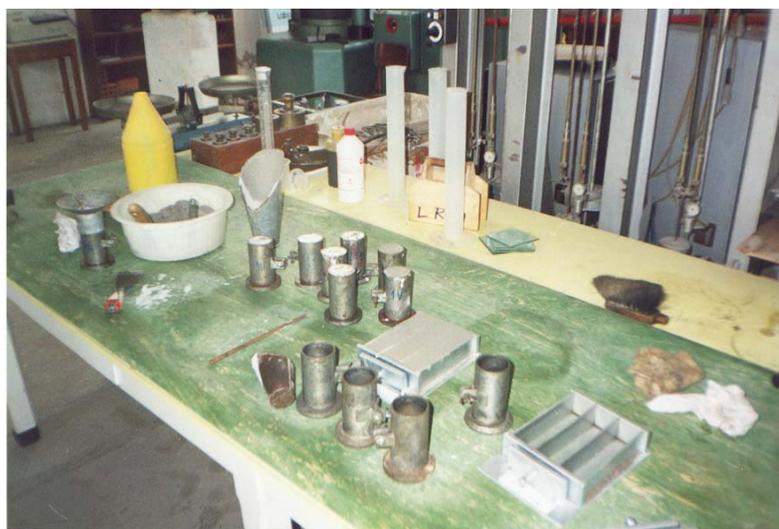
Para a efetivação dos ensaios foram moldados 6 provetes para cada tipo de argamassa preconizada, totalizando 72 provetes, e estes foram agrupados de acordo com as idades previstas para o rompimento (Figuras 7.58, 7.59, 7.60, 7.61, 7.62, 7.63 e 7.64).

Figuras 7.58 e 7.59 – Moldagem dos provetes

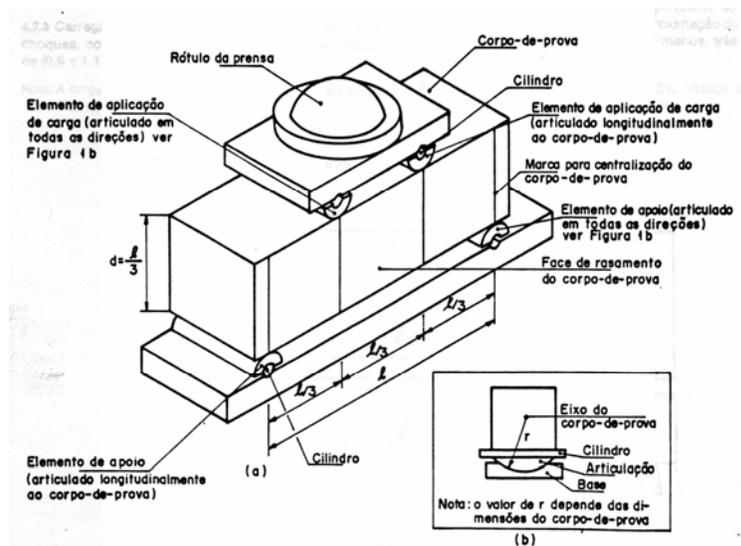
- ⇒ máquina de ensaio;
- ⇒ forma para moldar provetes;
- ⇒ dispositivo de flexão (Figura 7.70);
- ⇒ espátula metálica;
- ⇒ lâmina de vidro;
- ⇒ mesa vibratória.

Figura 7.70 – Dispositivo de flexão

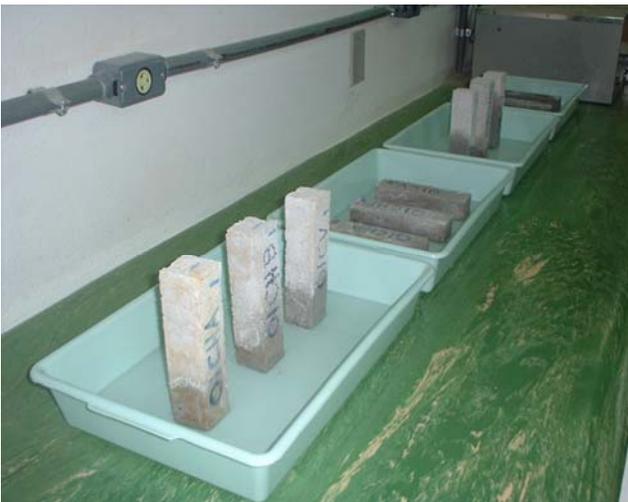
Os provetes prismáticos foram colocados em duas posições alternativas: um na vertical (com uma das faces de 40 mm x 40 mm para baixo) e outro na horizontal (com uma das faces de 160 mm x 40 mm para baixo), e ficaram em imersão parcial em solução aquosa de sulfato de sódio a 5% durante um período de 10 dias em contínuo (Figuras 7.72, 7.73 e 7.74). Após este prazo, foram colocados a secar ao ar, em ambiente condicionado a  $23\pm 2$  °C e  $50\pm 5\%$  de umidade relativa e, a partir desta fase, observou-se a manifestação das possíveis formações eflorescentes e suas conseqüentes degradações (Figuras 7.75, 7.76, 7.77, 7.78 e 7.79).

Figuras 7.72, 7.73 e 7.74 – Imersão parcial dos provetes em solução aquosa de sulfato de sódio a 5%

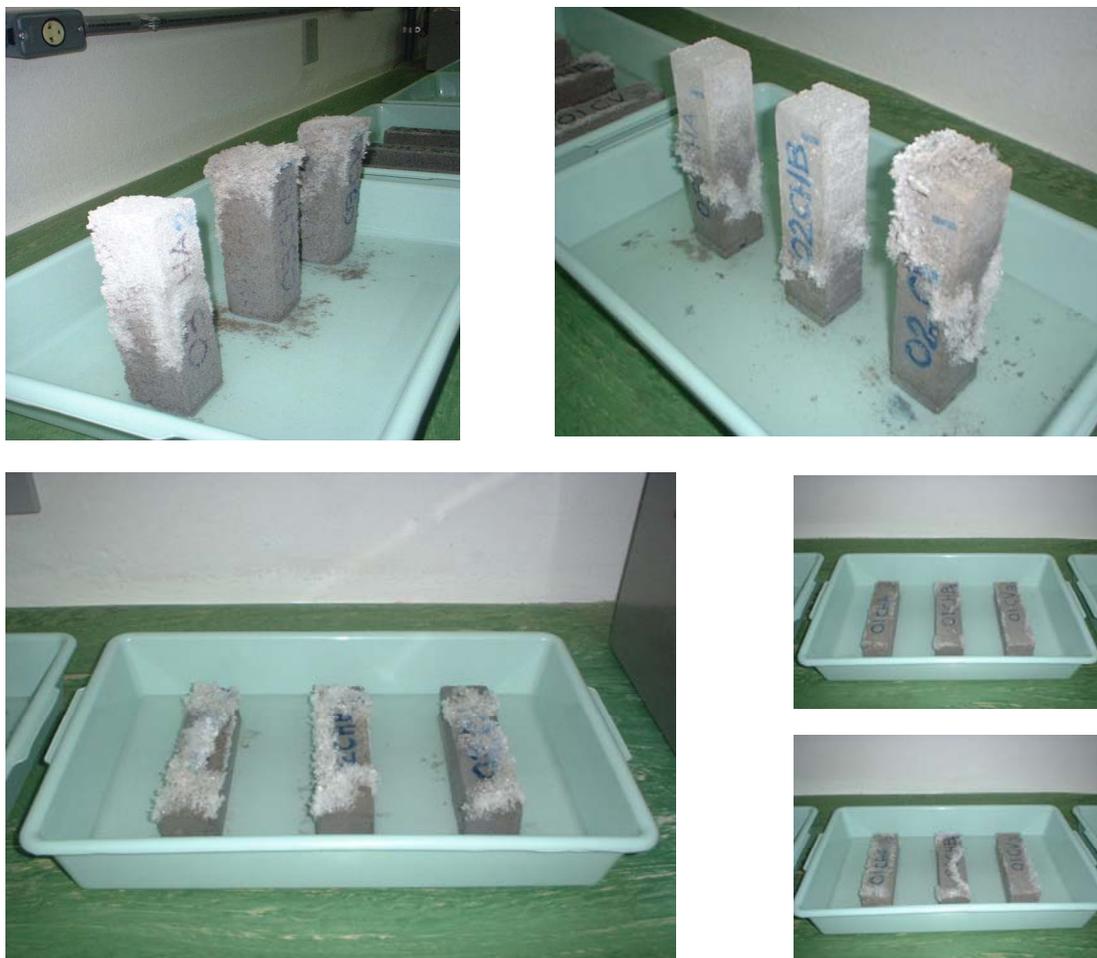
Figuras 7.75, 7.76, 7.77, 7.78 e 7.79 – Manifestações de eflorescências nos provetes ensaiados

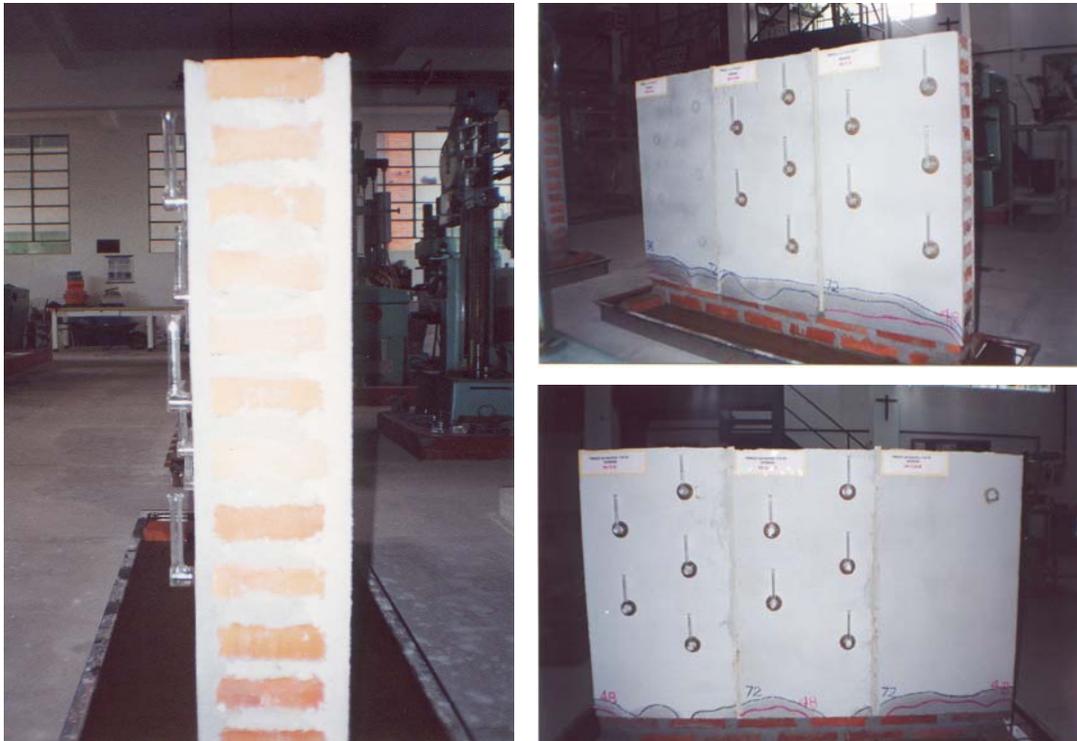
Figuras 7.86, 7.87 e 7.88 – Ensaio de permeabilidade à água

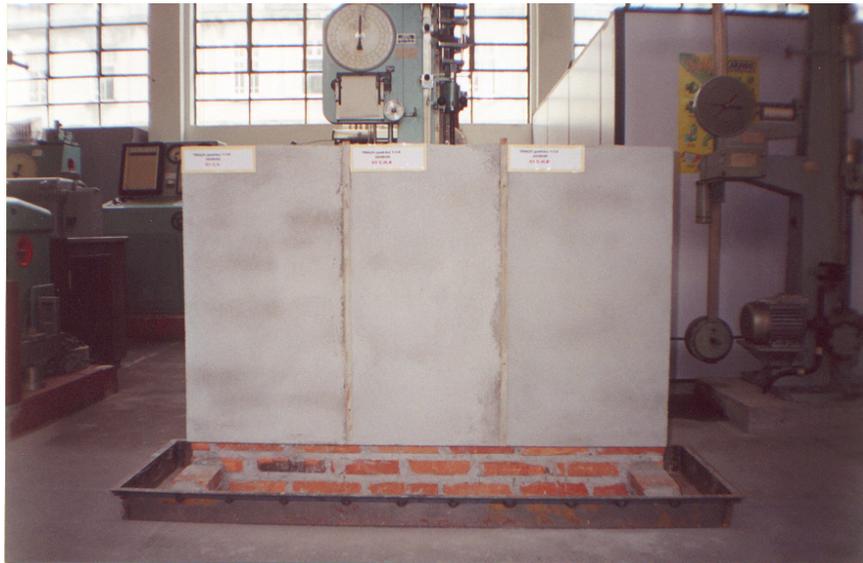
das quatro faces dos dois painéis foi aplicada uma das quatro argamassas preconizadas, dividida nas suas três variações, conforme dosagem quantitativa de aglomerantes, agregados e adjuvantes (vide 7.1). Cada face das paredes foi chamada, conforme a posição geográfica, de Norte e Sul, apenas para identificar para que lado estas faces estavam voltadas (Figuras 7.89, 7.90, 7.91, 7.92).

Figura 7.89 - Painel 1: Face Norte, possui como revestimento as argamassas padrão 01CHA, 01CHB e 01CV (usuais na região de Pelotas).

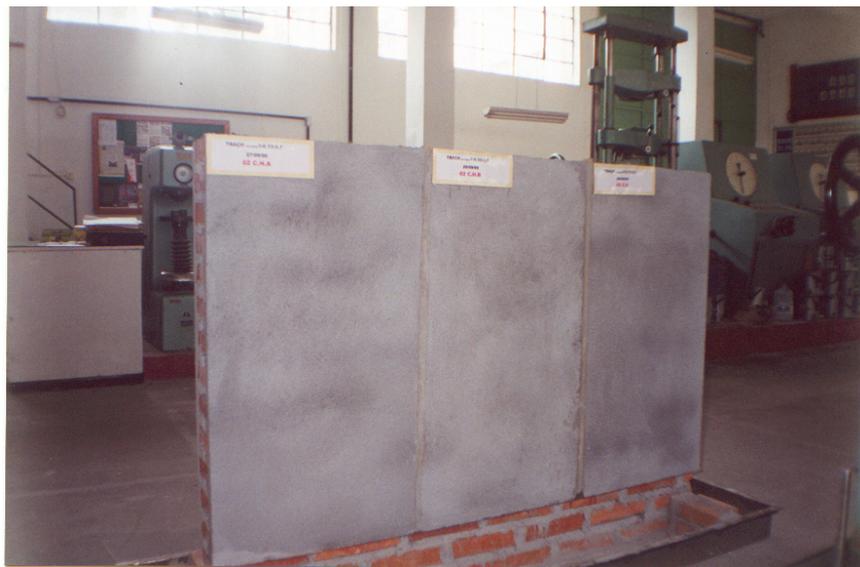
Figura 7.90 - Painel 1: Face Sul; possui como revestimento as argamassas alemãs 02CHA, 02CHB e 02CV.

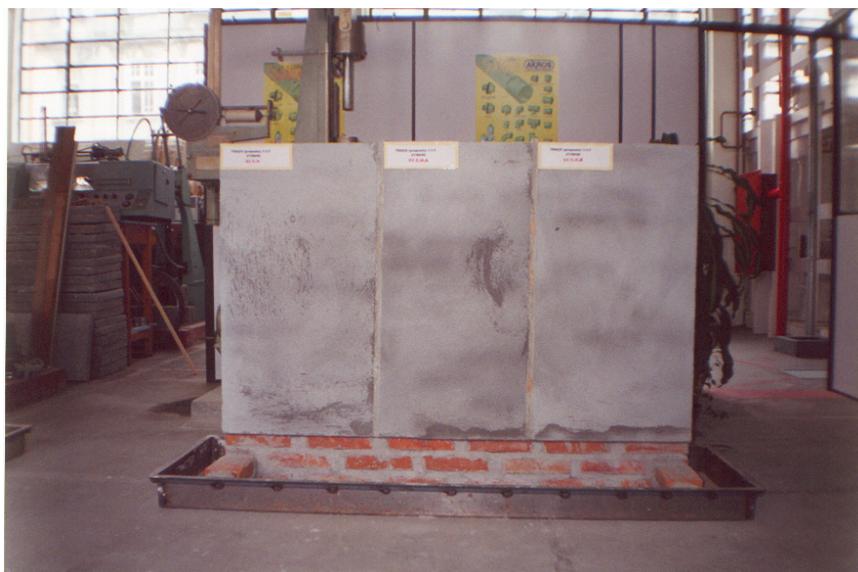
Figura 7.91 - Painel 2: Face Norte; possui como revestimento as argamassas 03CHA, 03CHB e 03CV (propostas).

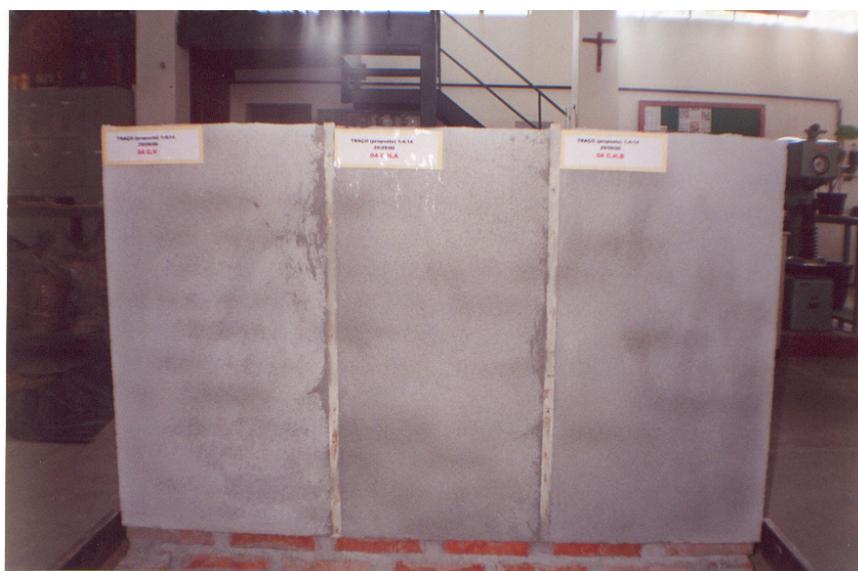
Figura 7.92 - Painel 2: Face Sul; possui como revestimento as argamassas 04CHA, 04CHB e 04CV (propostas).

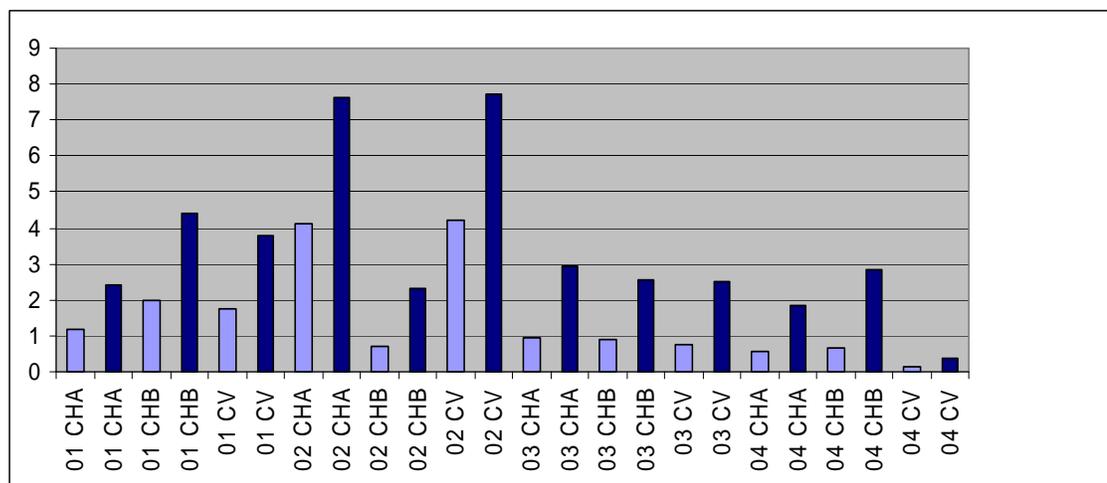
Gráfico 8.1 – Resistência à compressão

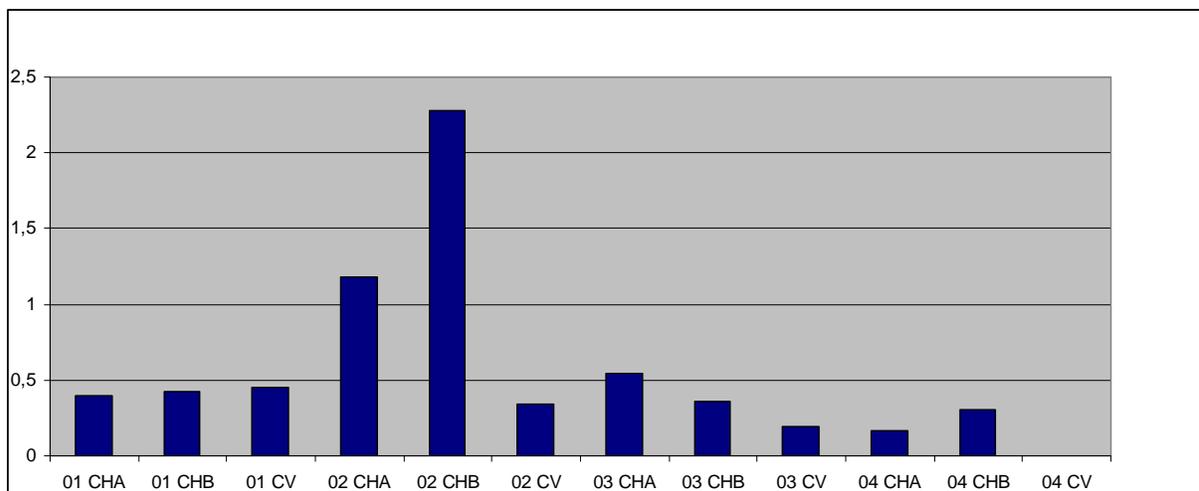
Gráfico 8.2 – Resistência à tração na flexão

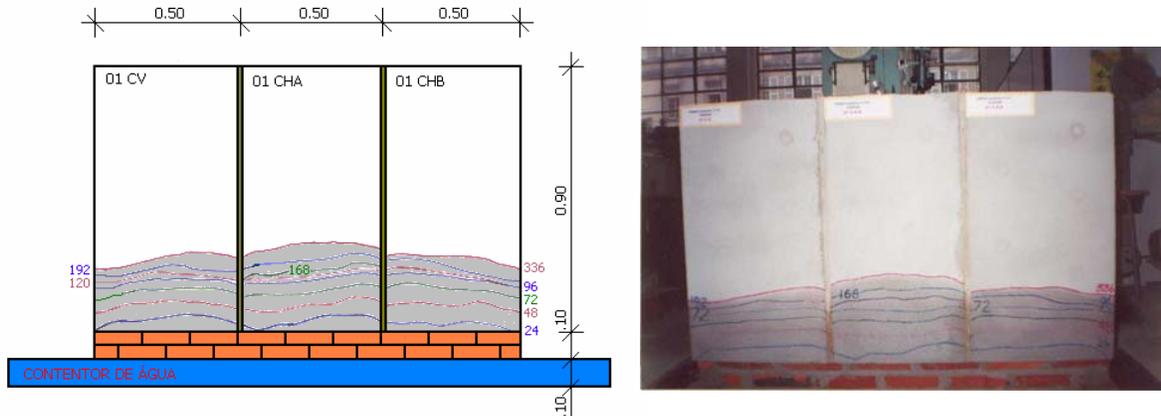
Face Norte: Rebocos com as argamassas padrão 01 (CHA, CHB e CV)

Figuras 8.1 e 8.2: PAINEL 1 – Face Norte

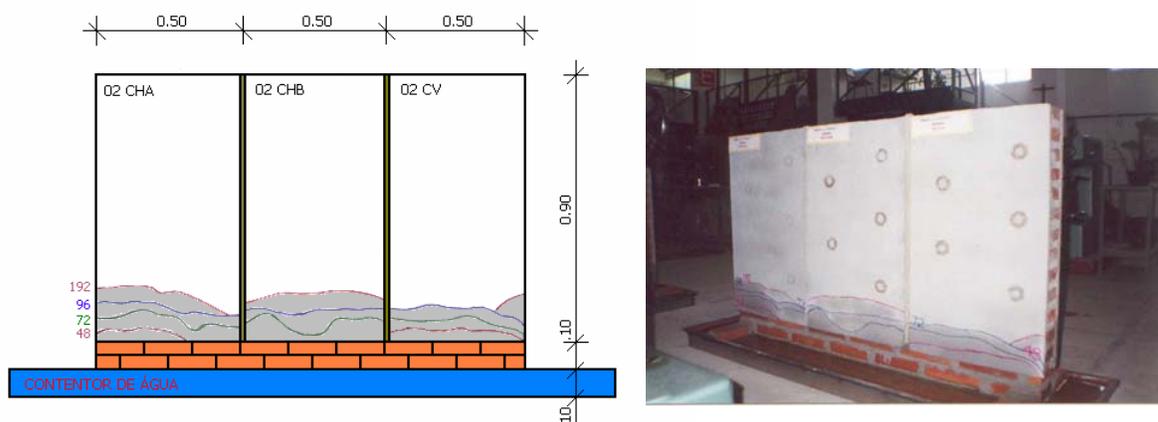
#### Face Sul: Rebocos com as argamassas alemãs 02 (CHA, CHB e CV)

Figuras 8.3 e 8.4: Painel 1 – Face Sul

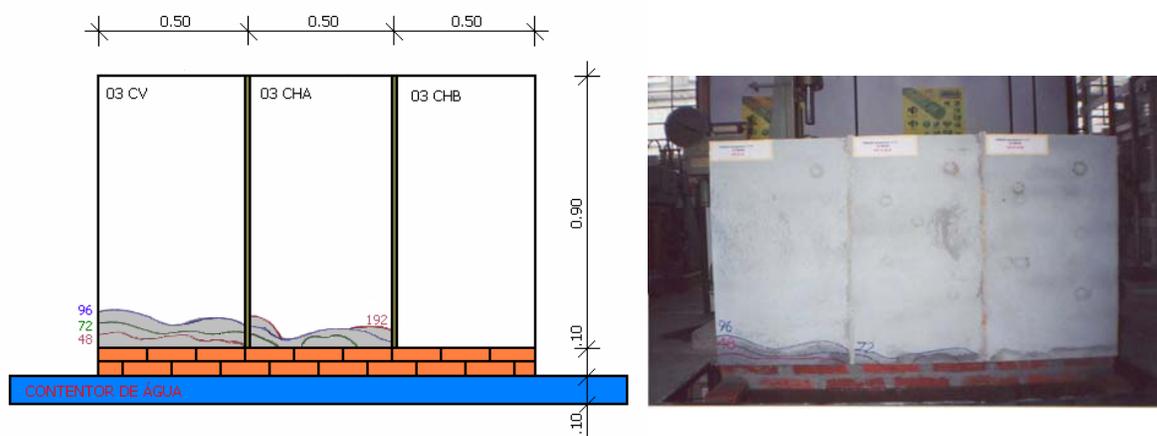
Face Norte: Rebocos com as argamassas propostas 03 (CHA, CHB e CV)

Figuras 8.5 e 8.6: Painel 2 – Face Norte

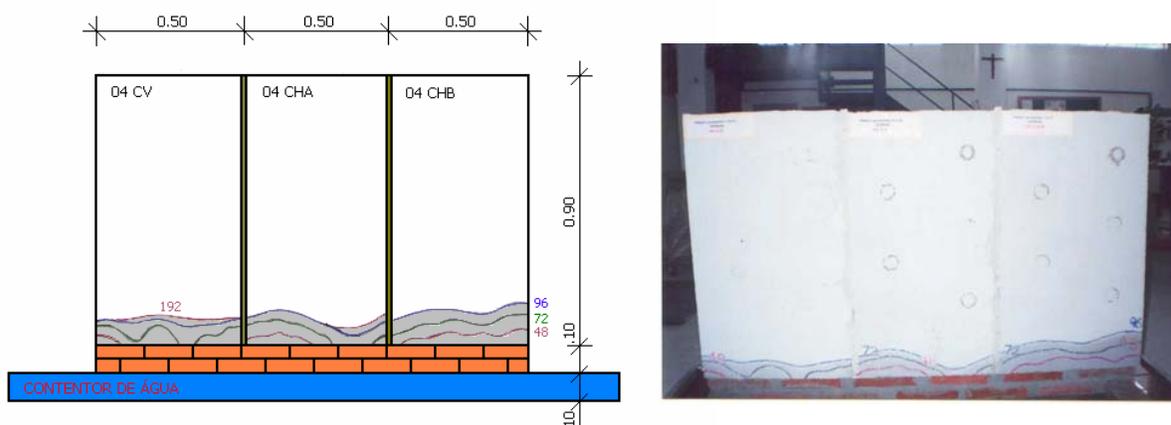
Face Sul: Rebocos com as argamassas propostas 04 (CHA, CHB e CV)

Figuras 8.7 e 8.8: Paineis 2 – Face Sul

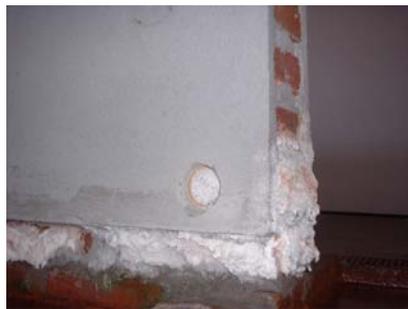
Portanto, os rebocos com as argamassas propostas 03, que possuem um maior teor de vazios (em função do consumo de agregado e do incorporador de ar) e uma característica de menor permeabilidade destes vazios (pela adição de hidrofugante), demonstram uma maior eficiência no convívio com a umidade e os sais solúveis, permitindo a eliminação da umidade na forma de vapor e manifestando poucas ou nenhuma manchas superficiais e a formação de eflorescências proporcionais. Conclui-se, nesta face do painel, que a argamassa proposta que melhor responde é aquela que utiliza cal hidratada com adição de cinzas (03 CHB), na qual o revestimento se manteve inalterado. Pode-se observar na Figura 8.20, acima, que no local donde foi extraída a amostra para análise dos teores de sais contidos nos rebocos, existe, mesmo no módulo 03 CHB, uma forte formação de eflorescência (ver detalhe Figura 8.21, abaixo), indicando e confirmando que, neste tipo de argamassa empregada, a concentração dos sais se forma na interface e no interior do reboco; o que vai ao encontro dos resultados apresentados nos ensaios para avaliação dos teores de sais apresentados em 8.2.3(c).

Figura 8.21: Reboco 03 CHB - Formação eflorescente no local donde foi extraída amostra do reboco

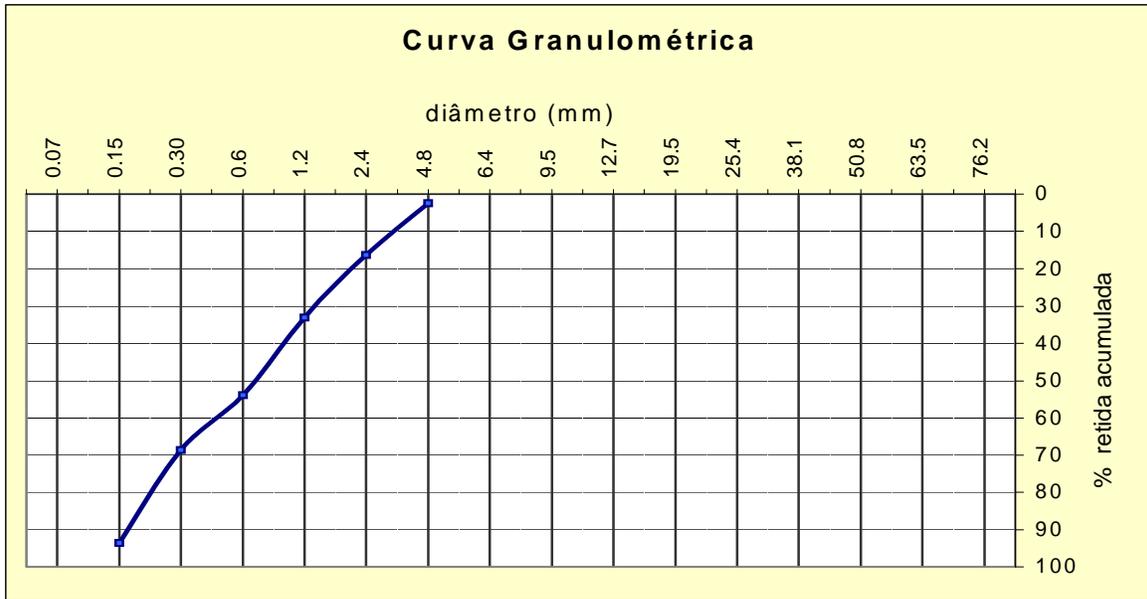
Figura I (1) - Amostra A
