# **ARGAMASSAS DE REABILITAÇÃO: ESTUDO DA SUA UTILIZAÇÃO E DO SEU COMPORTAMENTO PARA O TRATAMENTO E RECUPERAÇÃO DE CONSTRUÇÕES AFETADAS POR EFLORESCÊNCIAS**

Tese apresentada para a obtenção do grau de Doutor pela Universidade Federal do Rio de Janeiro e do grau de Especialista pelo Laboratório Nacional de Engenharia Civil, no domínio da Engenharia Civil, no âmbito do convénio celebrado entre as duas instituições

**I&D  
TESE EDIFÍCIOS**

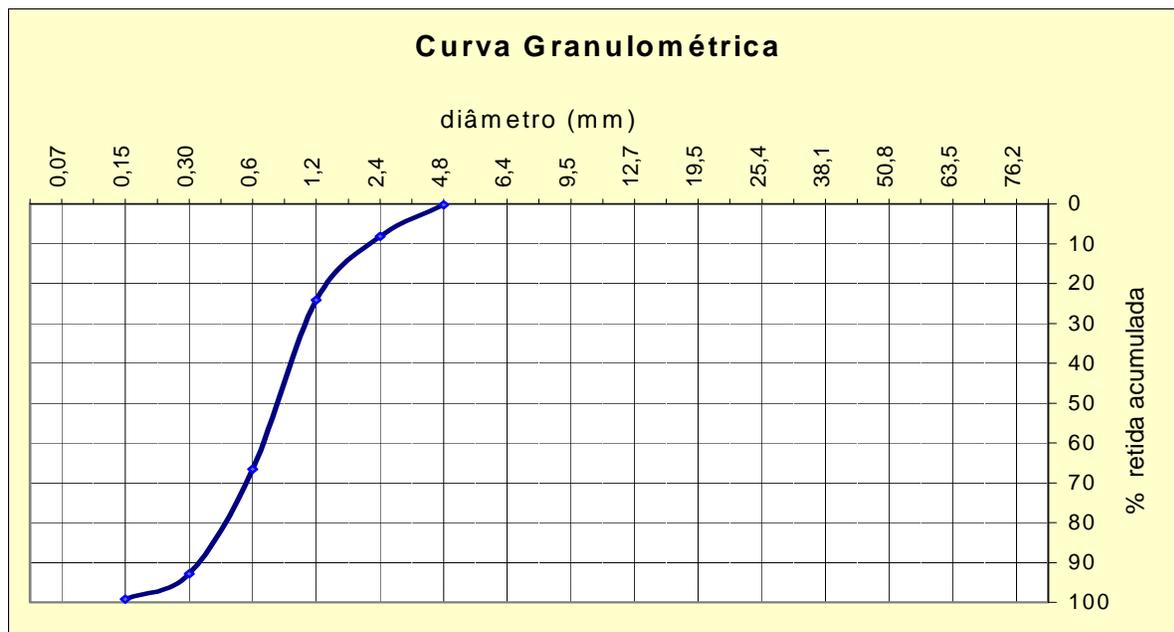
Peneiras		Massa (gramas)	% Retido	% Acumulado	NBR 7211	
Número	Abertura (mm)				Ótima	Utilizável
4	4,8	4,80	0,25	0,25	3 – 5	0 – 3
8	2,4	149,40	7,86	8,11	29 – 43	13 – 29
16	1,2	304,99	16,05	24,16	49 – 64	23 – 49
30	0,6	806,08	42,43	66,59	68 – 83	42 – 68
50	0,3	499,50	26,30	92,89	83 – 94	73 – 83
100	0,15	120,99	6,37	99,26	93 – 98	88 – 93
200	0,075	12,03	0,63	99,89	< 3%	< 5%
<b>Resíduo (fundo)</b>		2,01	0,11	100,00	-	-
<b>Soma</b>		1899,80	100,00	-		
		<b>Módulo de Finura - 2,91</b>

Figura II (1) - AMOSTRA 01
