# **CORTINA DE CONTENÇÃO PERIFÉRICA DO MOSTEIRO DE SANTA CLARA-A-VELHA**

## **Relatório de Análise da Informação Disponível**

Contribuições para o dimensionamento e controlo  
de qualidade de paredes moldadas auto-endurecedoras

**RELATÓRIO 355/2009 – NFTOS**

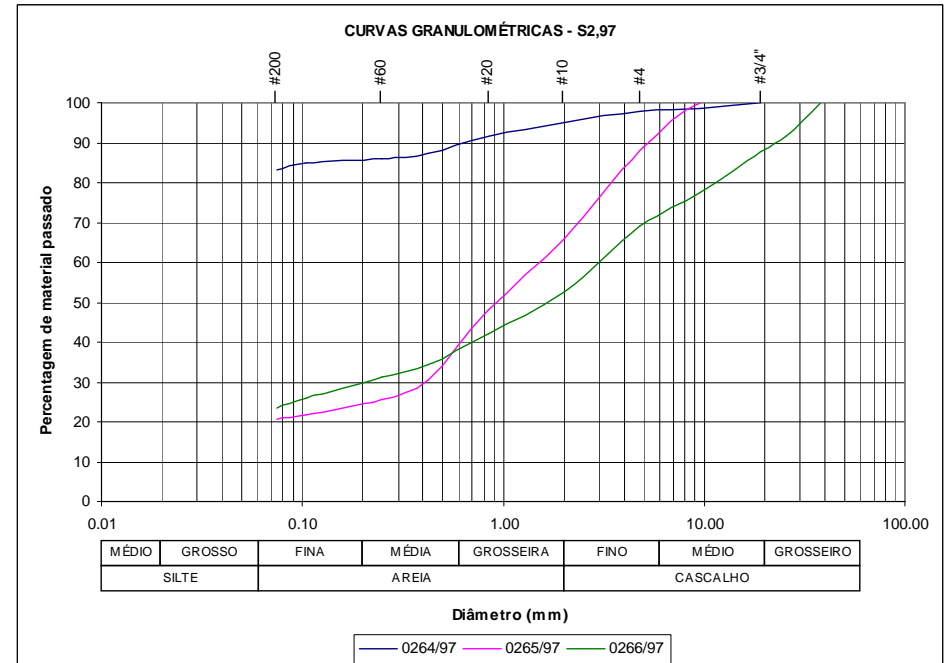
Fig. 1 – Curvas granulométricas e limites de plasticidade das amostras recolhidas nas sondagens S1,97 e S2,97.

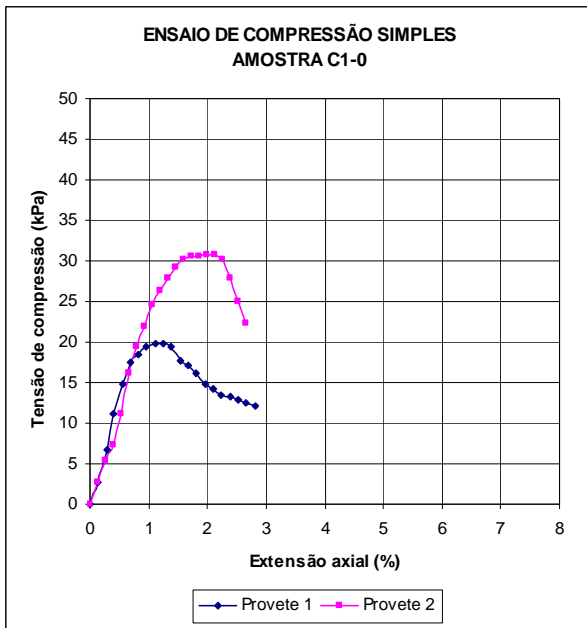
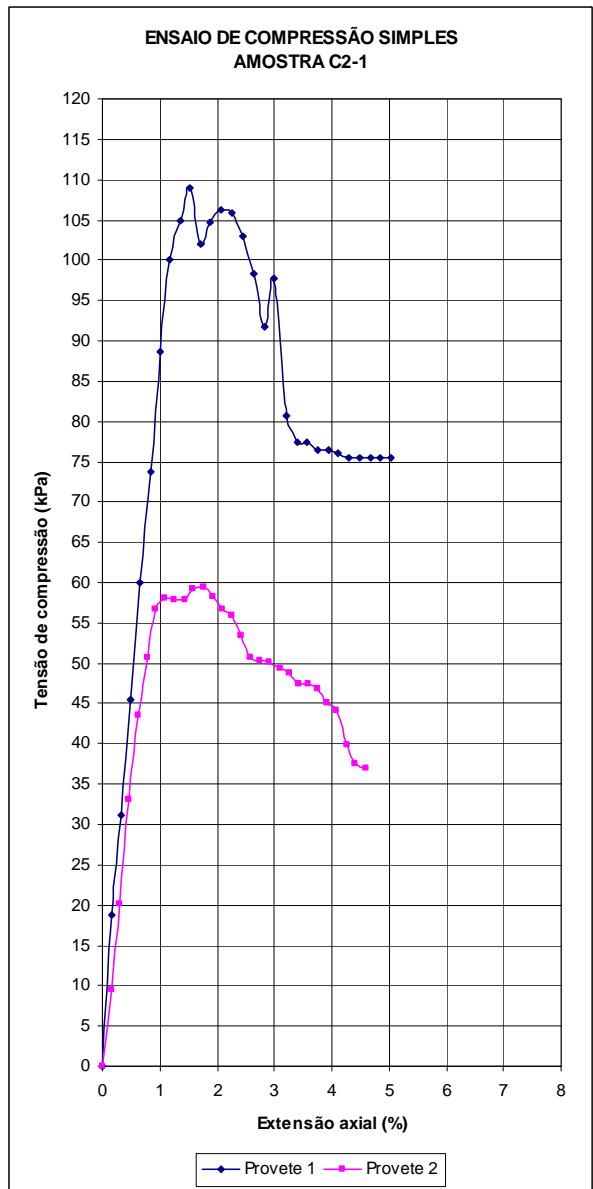
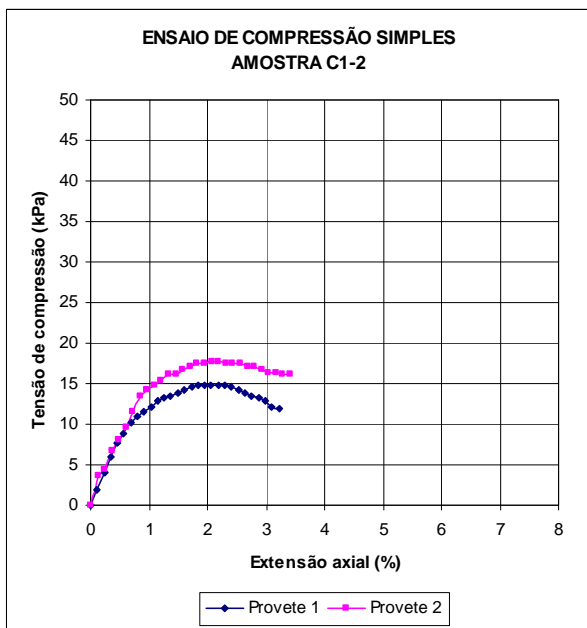
**Fig. 5 – Determinação da composição da calda. Ensaio de compressão simples.**

**Fig. 5 – Determinação da composição da calda. Ensaios de compressão simples (cont.).**

Da observação dos gráficos, conclui-se que os provetes de uma mesma amostra poderão ser caracterizados por comportamentos distintos, sendo este o caso da amostra C1-1, cujos provetes apresentam a mesma tensão de rotura mas deformabilidade inicial distinta, e o caso das amostras C1-0 e C2-1, com tensões de rotura de diferente magnitude. No que se refere à amostra C2-1, a diferença poderá ser explicada pelo diferente valor de massa volúmica húmida de cada um dos provetes, correspondendo o valor mais elevado de tensão de rotura ao provete com a maior massa volúmica – 1250 kg/m<sup>3</sup>. Este valor é, aliás, superior à massa volúmica média das restantes amostras ensaiadas, e poderá ter resultado de uma composição mais rica em cimento do que o preconizado ou da alteração das condições de cura. Efectivamente, a cura da maioria dos provetes foi efectuada ao ar, em condições não controladas de temperatura e humidade.

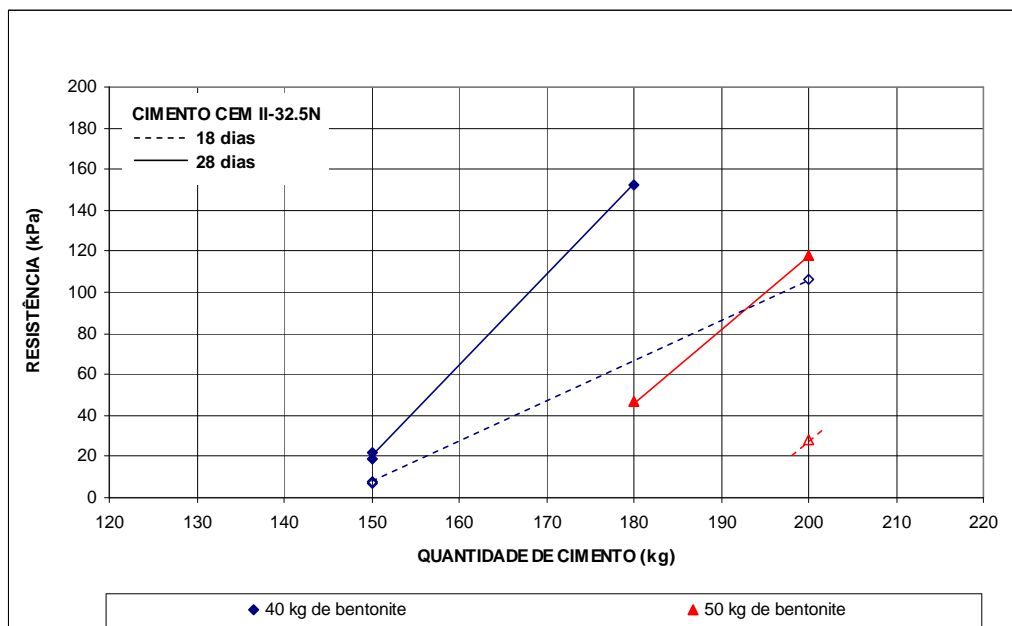
**Fig. 6 – Influência da quantidade de cimento *CEM II-32.5N* sobre a resistência à compressão simples.**

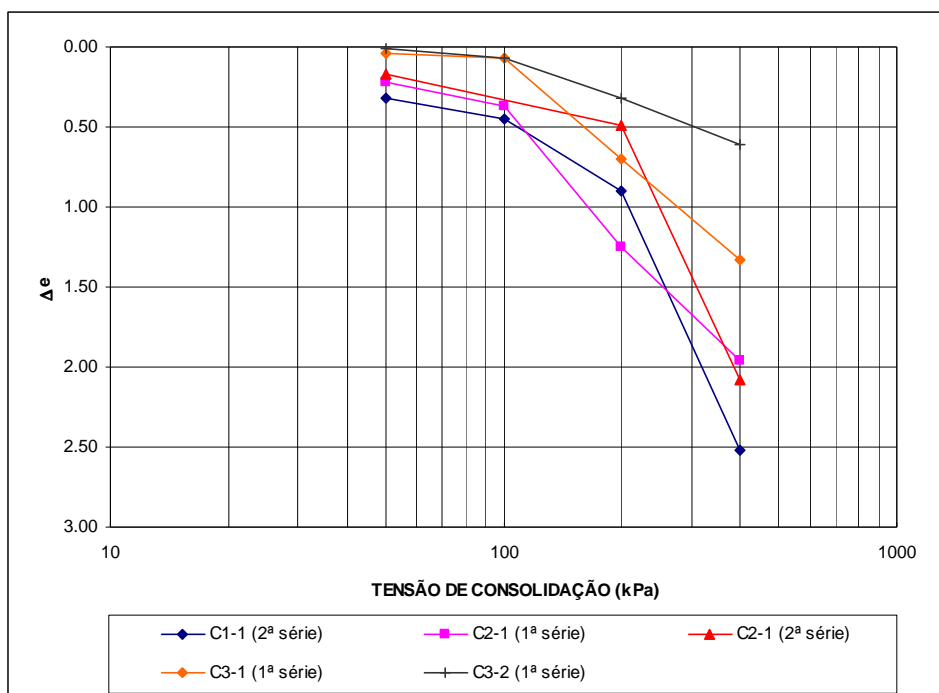
**Fig. 21 – Determinação da composição da calda. Variação do índice de vazios das amostras na fase de consolidação.**

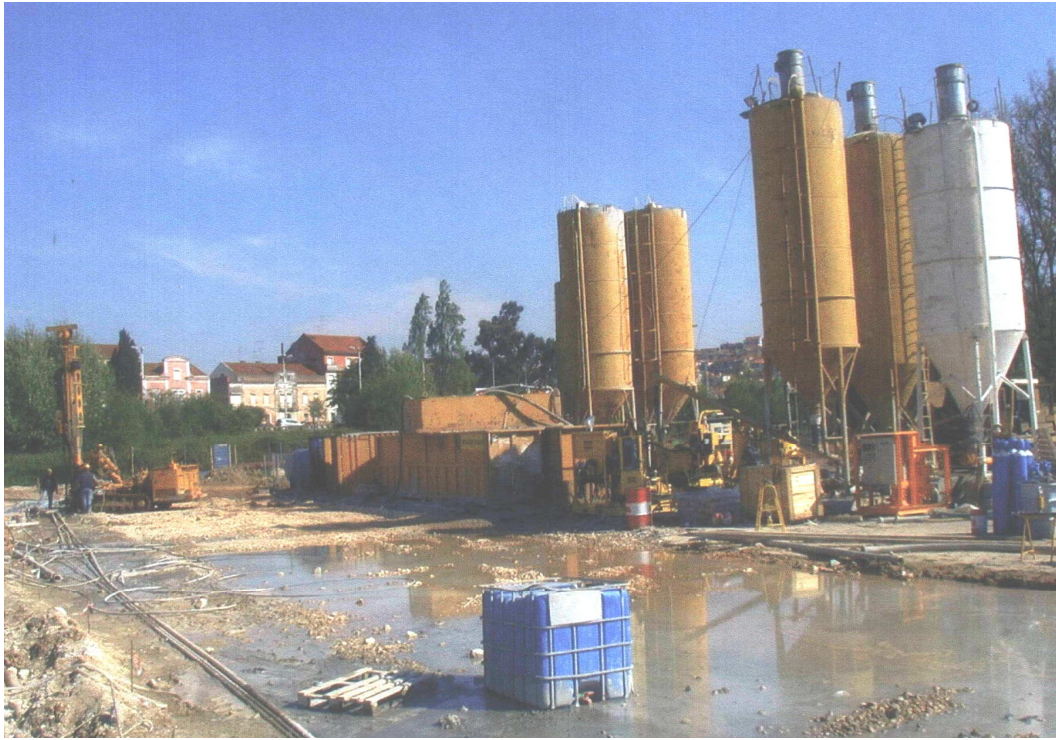
**Foto 2 – Estaleiro de fabrico da calda auto-endurecedora.**

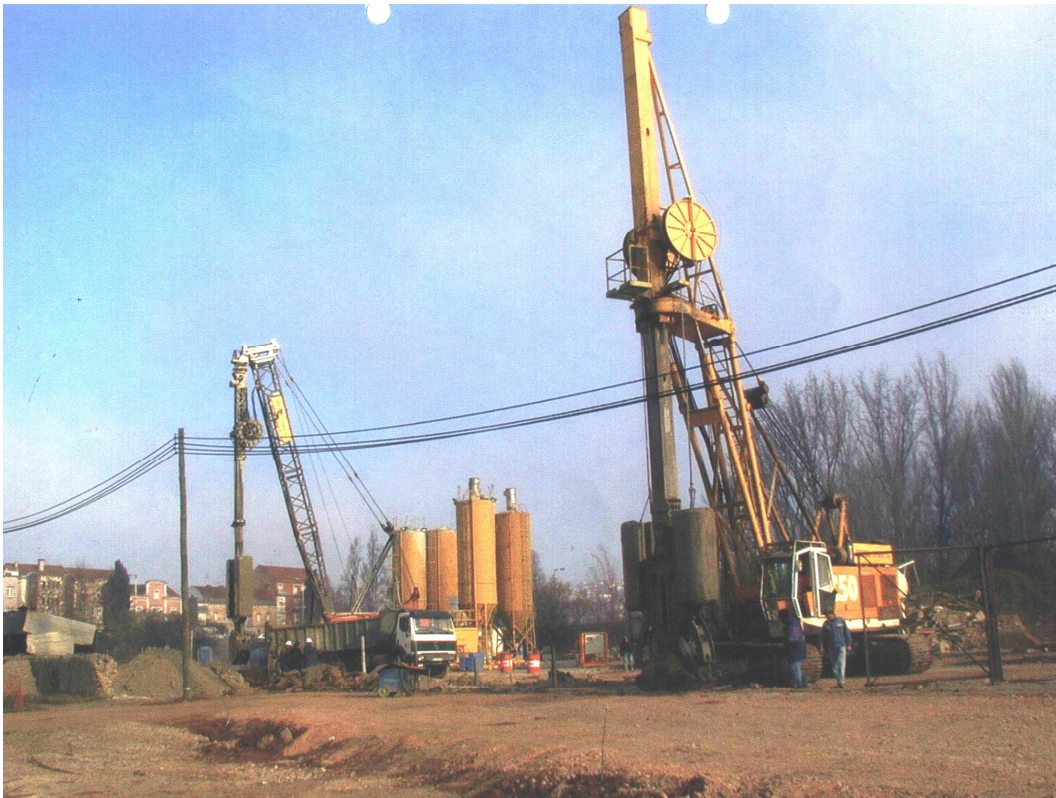
**Foto 3 – Equipamento utilizado na escavação dos painéis.**

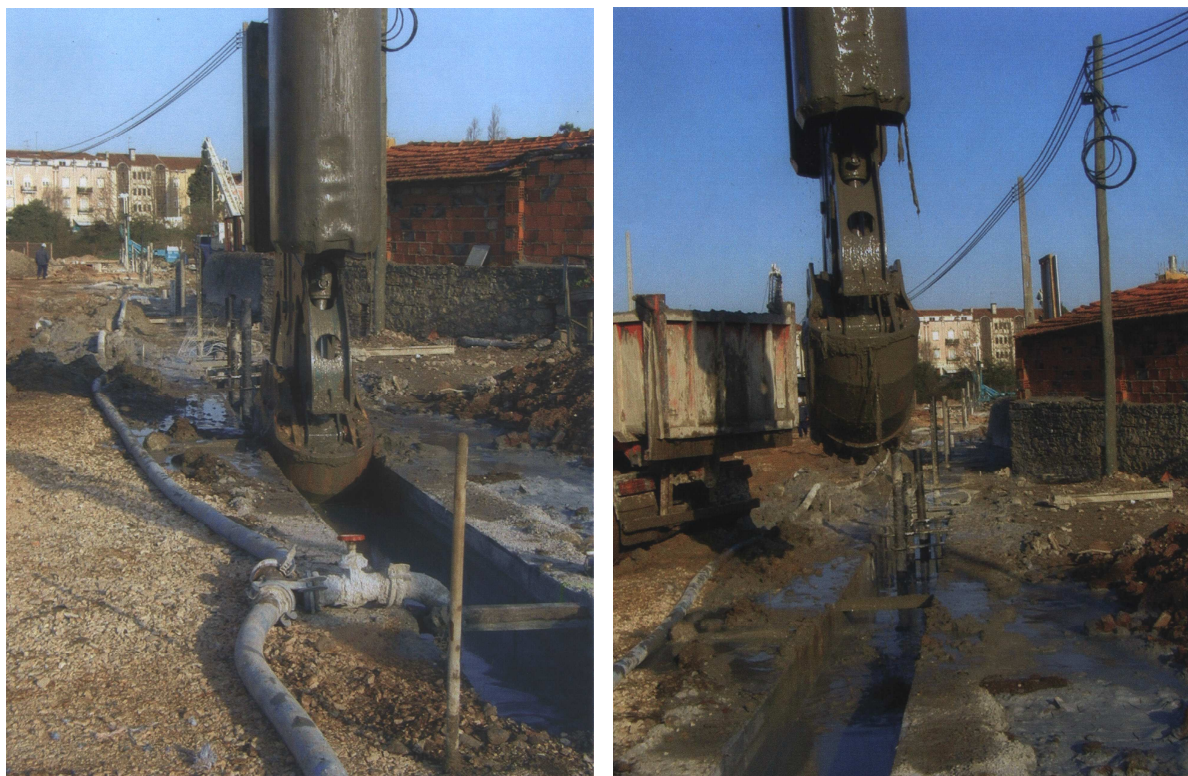
**Foto 4 – Escavação de um painel de parede moldada auto-endurecedora no Alinhamento Nascente da cortina.**

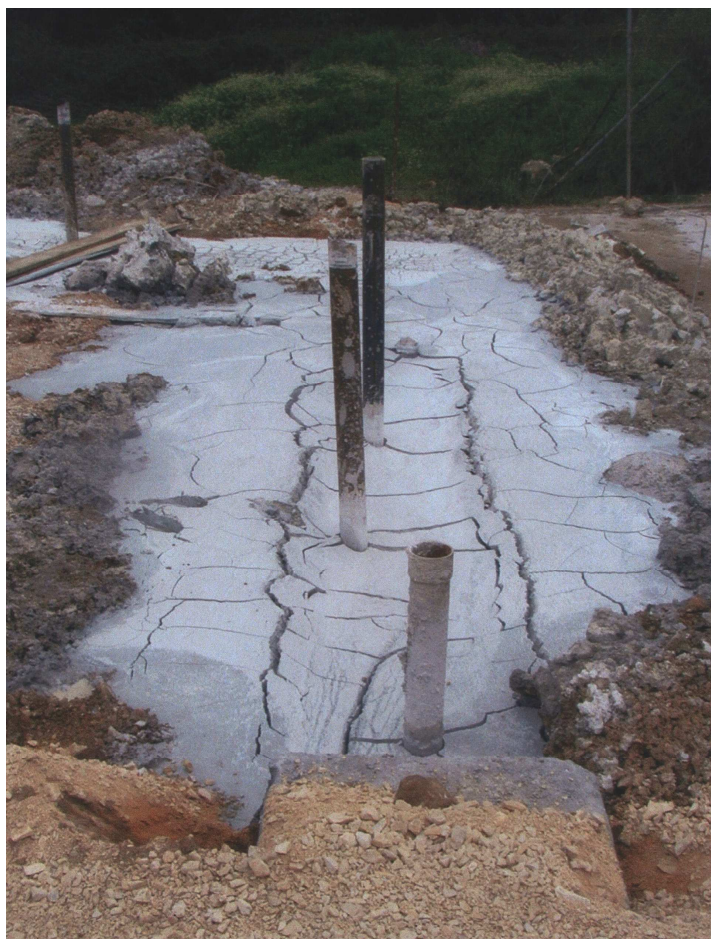
**Foto 5 – Perda de verticalidade de um negativo instalado num painel do Alinhamento Nascente (PE35), a 26 de Fevereiro de 2002.**

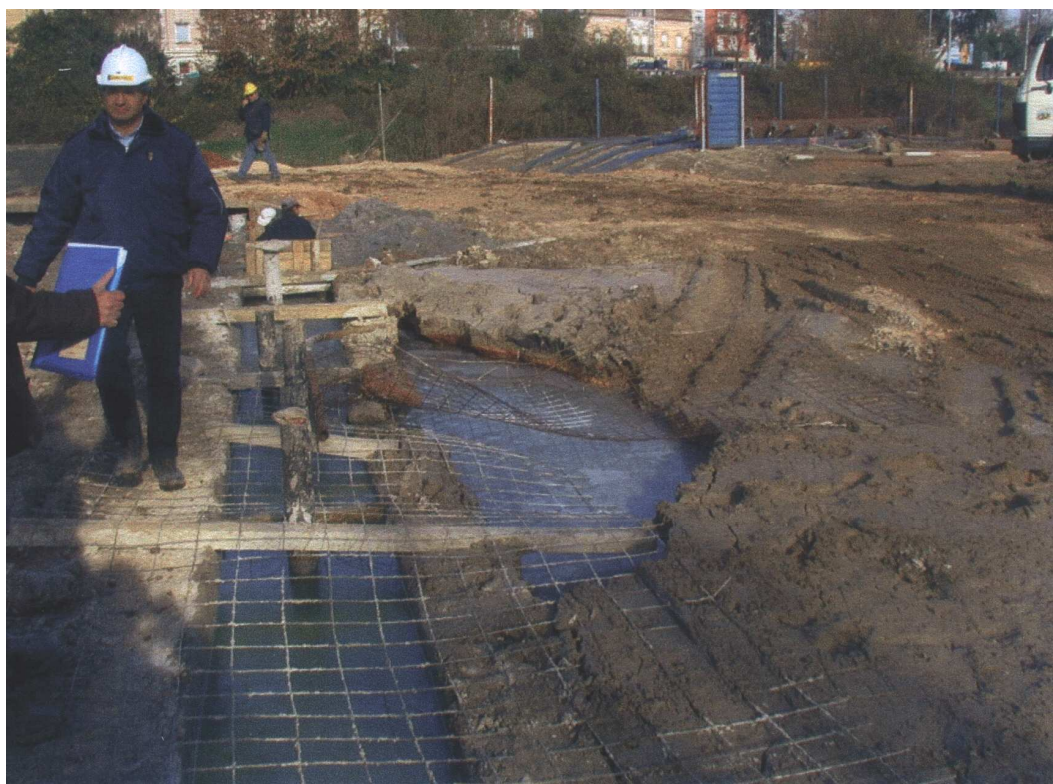
**Foto 6 – Colapso do terreno confinante com o painel PE6, após a sua escavação (18 de Dezembro de 2001).**

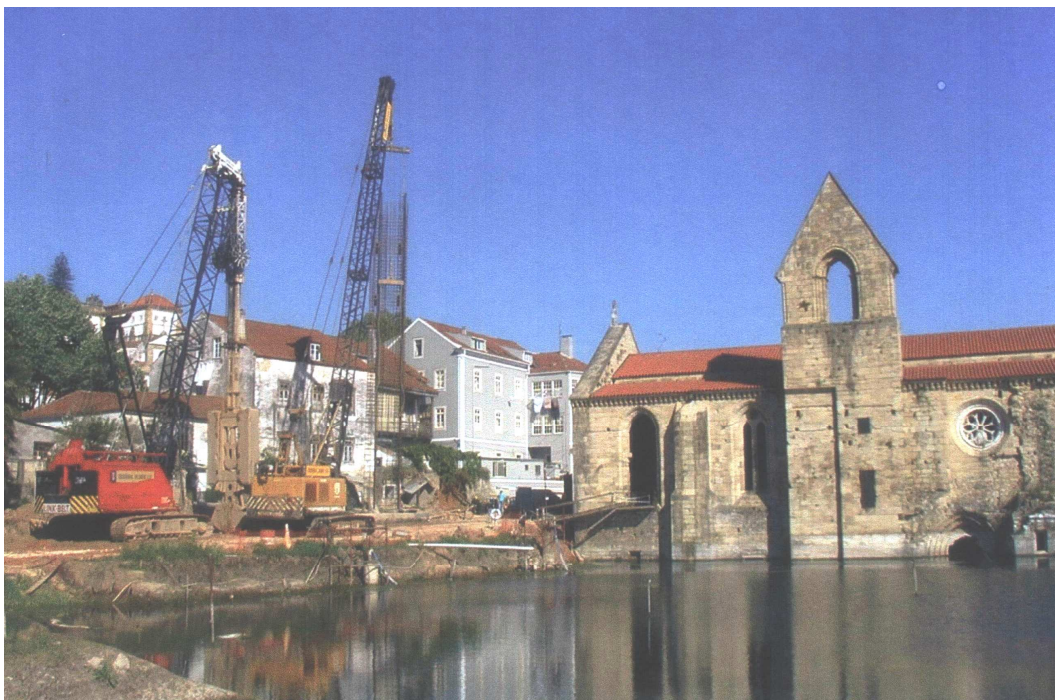
**Foto 7 – Perspectiva da submersão do claustro após suspensão da bombagem (23 de Abril de 2002).**

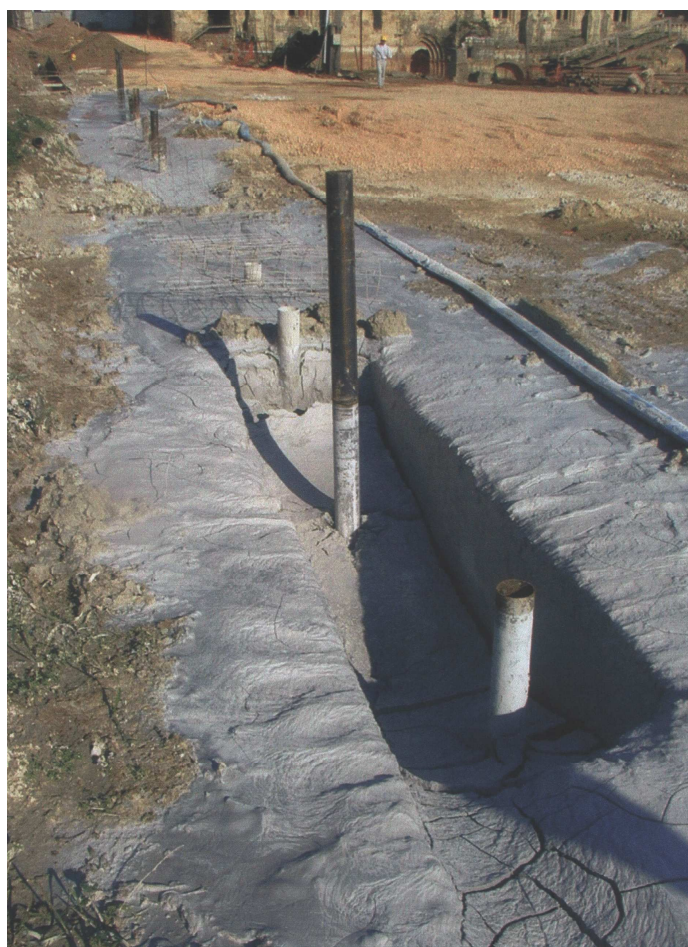
**Foto 8 – Fendilhação por retracção de um painel de parede moldada auto-endurecedora. É também visível o rebaixamento da calda no interior do painel.**

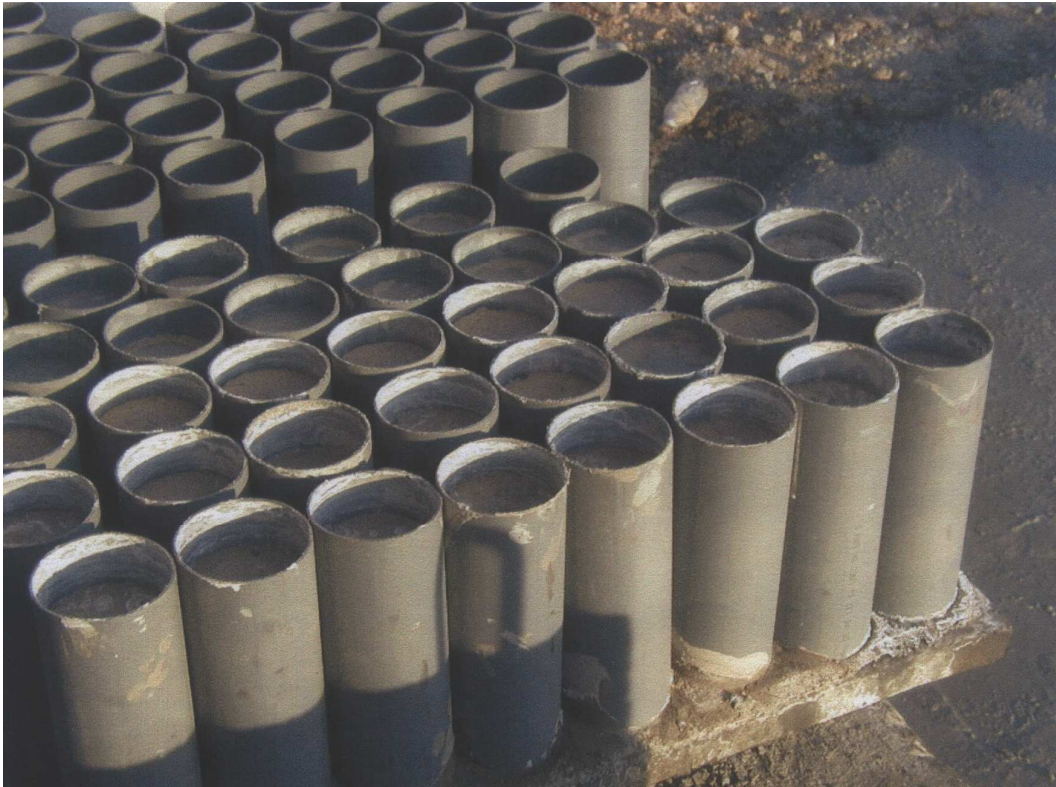
Foto 9 – Aspecto das amostras recolhidas na parede moldada auto-endurecedora, durante a escavação.  
(Dezembro de 2001).

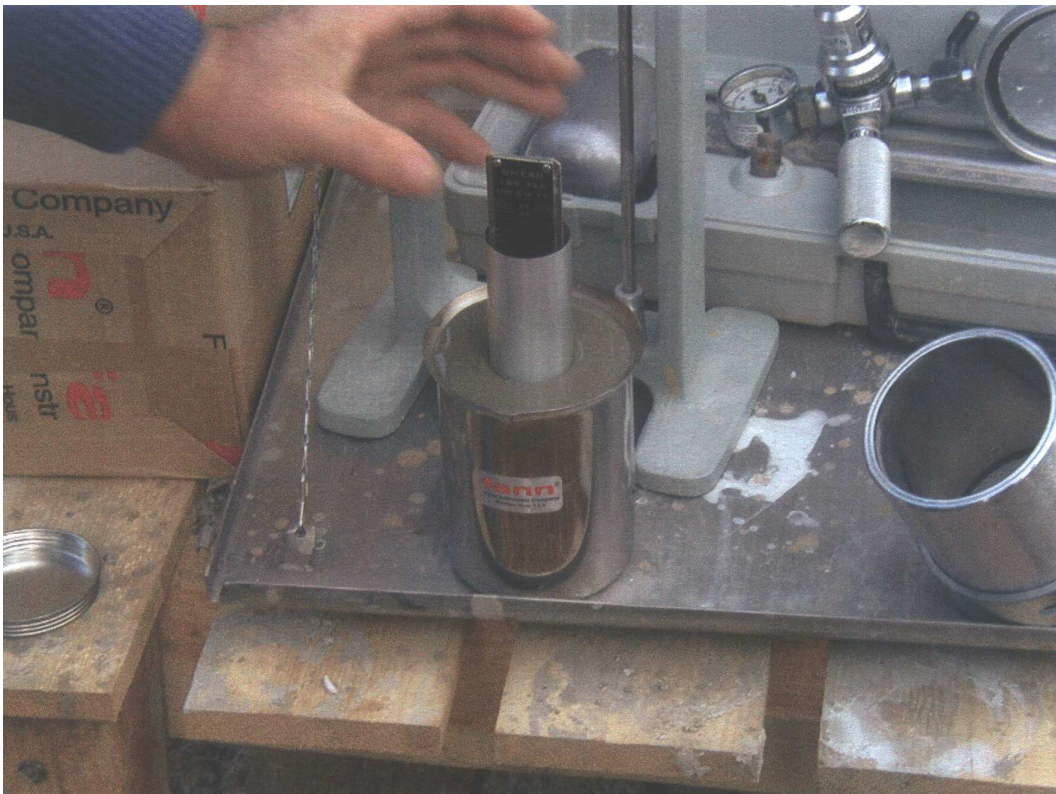
Foto 10 – Aparelho para medição da resistência do gel (“shearometer”).

A execução de um ensaio para determinação da resistência do gel é apresentada na Foto 10.

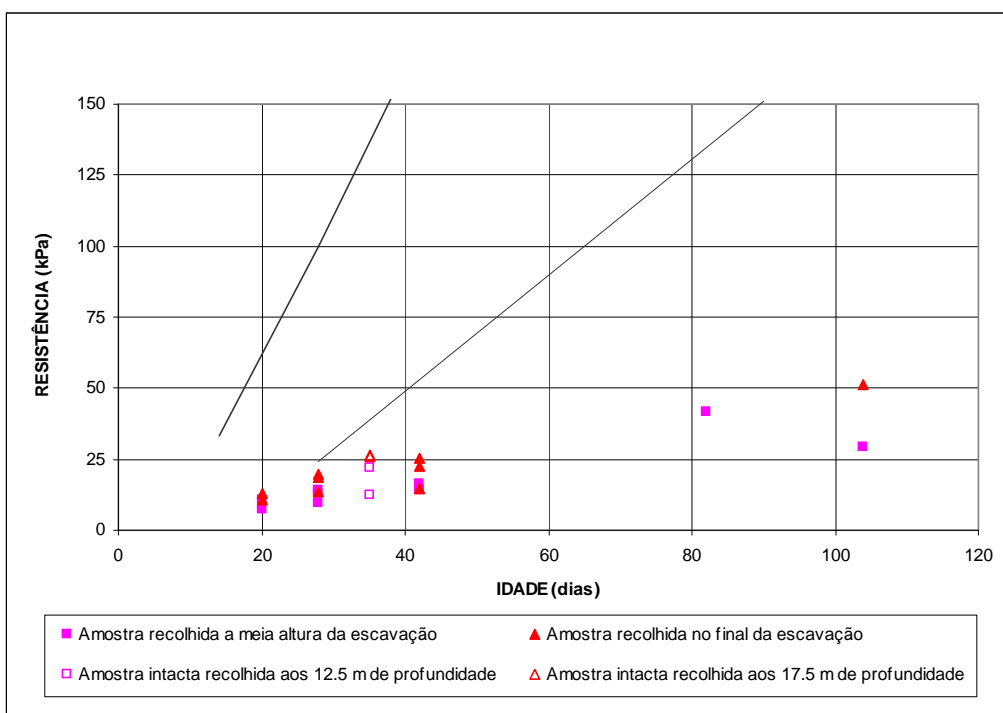
**Fig. 26 – Resistência à compressão simples de amostras recolhidas na fase de escavação e durante a exploração. Comparação com os valores obtidos na fase de definição da composição da calda. Painel PE6.**

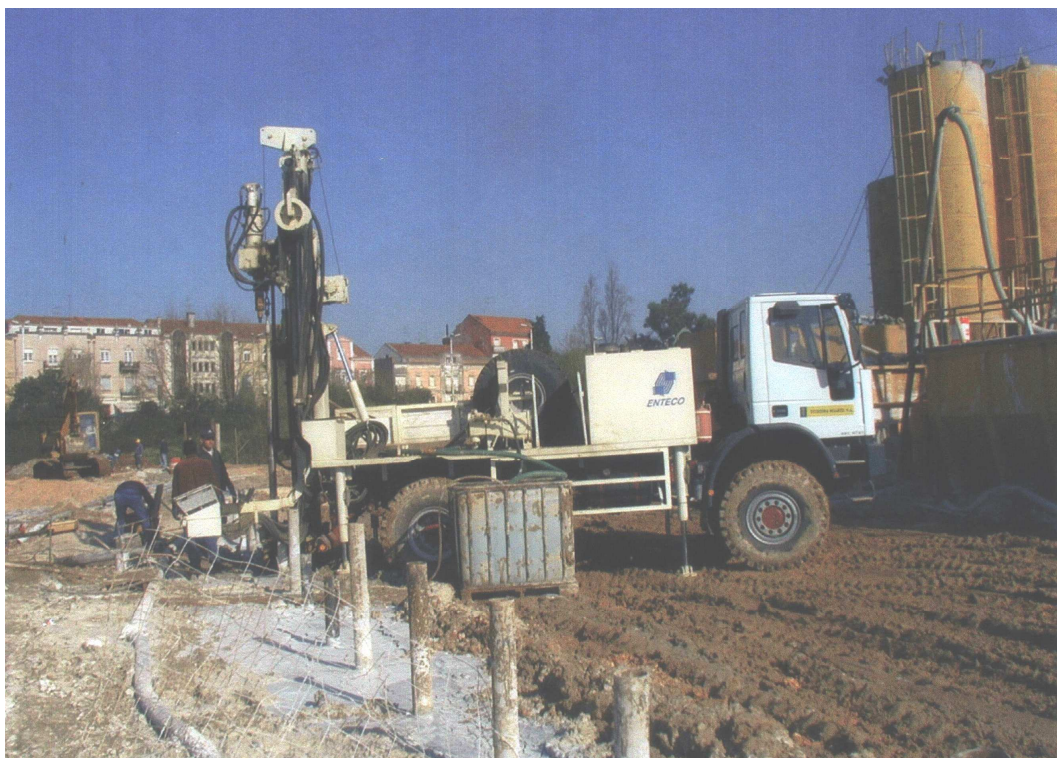
Foto 11 – Execução de uma sondagem num painel do Alinhamento Nascente.

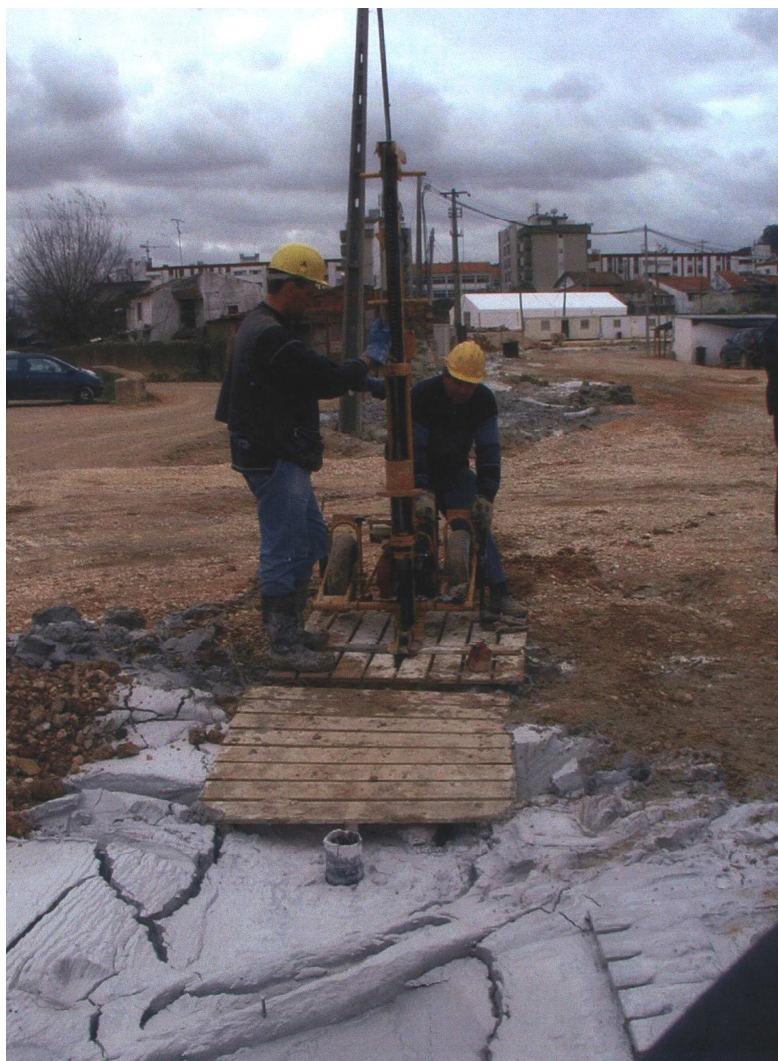
**Foto 12 – Realização de um ensaio *PDL* num painel do Alinhamento Nascente, a 26 de Fevereiro de 2002.**
