Caracterização de Revestimentos Interiores Antigos Portugueses

T. Freire, Laboratório Nacional de Engenharia Civil, Portugal, mtfreire@gmail.com
A. Santos Silva, Laboratório Nacional de Engenharia Civil, Portugal, ssilva@lnec.pt
M. R. Veiga, Laboratório Nacional de Engenharia Civil, Portugal, rveiga@lnec.pt
J. de Brito, Instituto Superior Técnico, Portugal, jb@civil.ist.utl.pt

Resumo: Os revestimentos interiores de paredes e tectos dos edifícios antigos portugueses têm sido raras vezes objecto de estudo, verificando-se um desconhecimento quase total dos materiais que entram na sua constituição. Neste estudo são apresentados os resultados da caracterização dos revestimentos interiores de edifícios portugueses antigos, constituídos por argamassas de cal e de cal e gesso, dos vários períodos da arquitectura nacional, com base na análise de amostras de vários casos de estudo, localizados em diversas zonas do País e pertencentes a épocas diferenciadas (romano, árabe, barroco e pós-barroco).

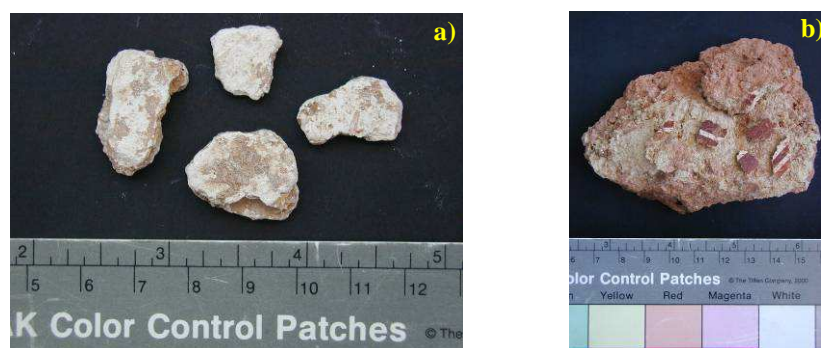
Figura 5 - Amostras de revestimentos islâmicos: a) Alcarias dos Guerreiros de Cima (amostra 2); b) Travessa Martim Farto.

Caso de estudo	Amostra	Datação aproximada	Principais constituintes (ordem decrescente)
Alcarias dos Guerreiros de Cima, Almodôvar [6]	Revestimento liso, com policromia (?) (amostra 1)	Século X-XIII	Calcite, quartzo e vestígios de feldspatos
	Revestimento liso, com policromia (amostra 2 - Figura 5 a))		Calcite, quartzo, vestígios de goetite e vestígios de feldspatos
Biblioteca de Silves	Revestimento liso		Calcite e quartzo
	Revestimentos lisos com policromia (2 amostras)		Calcite e quartzo
Castelo de Silves	Revestimentos (*) (14 amostras)		Calcite, quartzo e vestígios de gesso
	Revestimentos lisos (2 amostras)		Gesso, quartzo e vestígios de calcite
Casa das Bicas, Loulé	Revestimento liso	Século XII-XIII	Calcite e quartzo
Travessa Martim Farto, Loulé	Revestimento liso, com policromia (Figura 5 (b))		Calcite e vestígios de quartzo
Convento da Graça, Tavira	Revestimentos lisos (3 amostras)		Calcite e quartzo

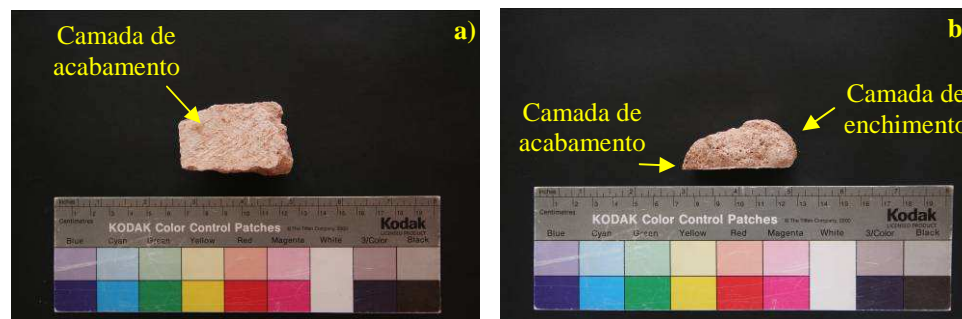
Figura 6 - Amostra do castelo de Silves com gesso: a) vista frontal; b) vista de perfil.

no castelo de Silves, foi encontrado gesso como composto mais abundante, sendo numa delas (camada de acabamento fina e branca, Figura 6) praticamente desprezável a existência de outros materiais (*vide* difractograma da Figura 7). No estudo do LNEC em 2006, verificou-se que a argamassa de revestimento do *Mirhab* da antiga mesquita de Mértola e actual igreja matriz (séculos XII-XIII), é também uma argamassa de gesso [5].

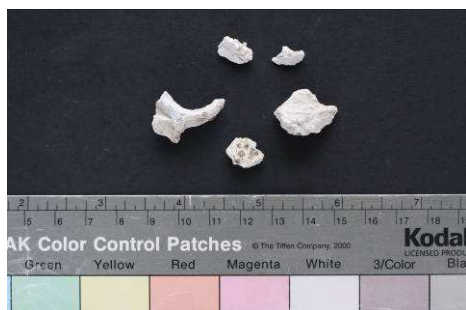
Figura 9 - Fragmentos de um painel de estuque relevado da Charola do Convento de Cristo, em Tomar.

Caso de estudo	Amostra	Datação aproximada	Principais constituintes (ordem decrescente)
Charola do Convento de Cristo	Painéis de estuque relevado (7 amostras) (Figura 9)	Século XVI	Gesso e vestígios de quartzo
Igreja da Misericórdia, Colégio St. Agostinho, Coimbra	Revestimento decorativo relevado		Quartzo e calcite
Coro Alto da Capela de S. Miguel, Universidade de Coimbra	Revestimento liso	Século XVII	Calcite e vestígios de quartzo
Coro baixo do Convento da Saudação, Montemor-o-Novo	Revestimento liso (Figura 10 a))		Calcite e vestígios de quartzo
Sé do Porto, Capela do Santíssimo	Revestimentos lisos (2 amostras)	Século XVIII	Calcite, gesso, vestígios de quartzo e anidrite
	Revestimento decorativo relevado (Figura 10 b))		Gesso, calcite e vestígios de quartzo (Figura 11)
	Cornija da cúpula		Gesso, calcite, vestígios de quartzo e rutilo
	Moldura de arco		Calcite, gesso, vestígios de quartzo e anidrite

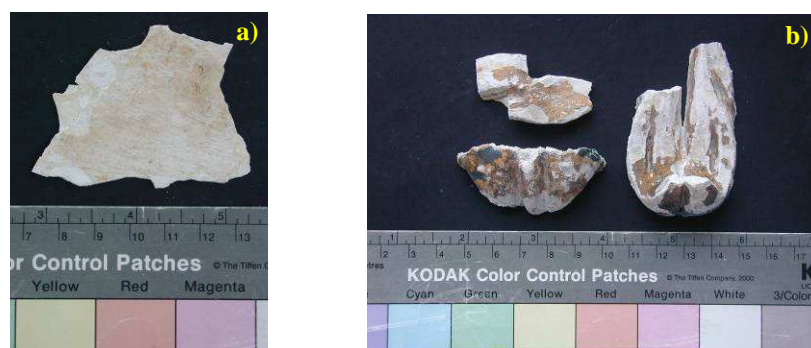
Figura 10 - Amostras do período barroco: a) Convento da Saudação, Montemor-o-Novo (séc. XVII); b) Capela do Santíssimo, Sé do Porto (século XVIII).

A análise dos resultados da Tabela 3 permite dividir as amostras do período barroco em dois grupos (por materiais constituintes): amostras do século XVII e amostras do século XVIII. De facto, nos casos de estudo do século XVII, a calcite e o quartzo continuam a ser os materiais predominantes, não se encontrando sequer vestígios de gesso nas amostras analisadas. Já nas amostras do século XVIII, este material começa a aparecer, sendo mesmo predominante em duas amostras da Capela do Santíssimo da Sé do Porto (Figura 11). Nas restantes amostras onde se detecta a sua presença, verifica-se haver uma tendência para a sua utilização em elementos relevados e/ou moldados, sempre em conjunto com a calcite (põe-se a dúvida se esta resulta da carbonatação da cal, ou se foi usada como agregado, questão a confirmar por microscopia, caso a caso), enquanto nas amostras de revestimentos lisos predomina claramente este último material.
