NÚMERO MÍNIMO DE ENSAIOS EM ANCORAGENS

MINIMUM NUMBER OF ANCHOR TESTS

Salgado, F. M., *Laboratório Nacional de Engenharia Civil, Portugal, fsalgado@lnec.pt*

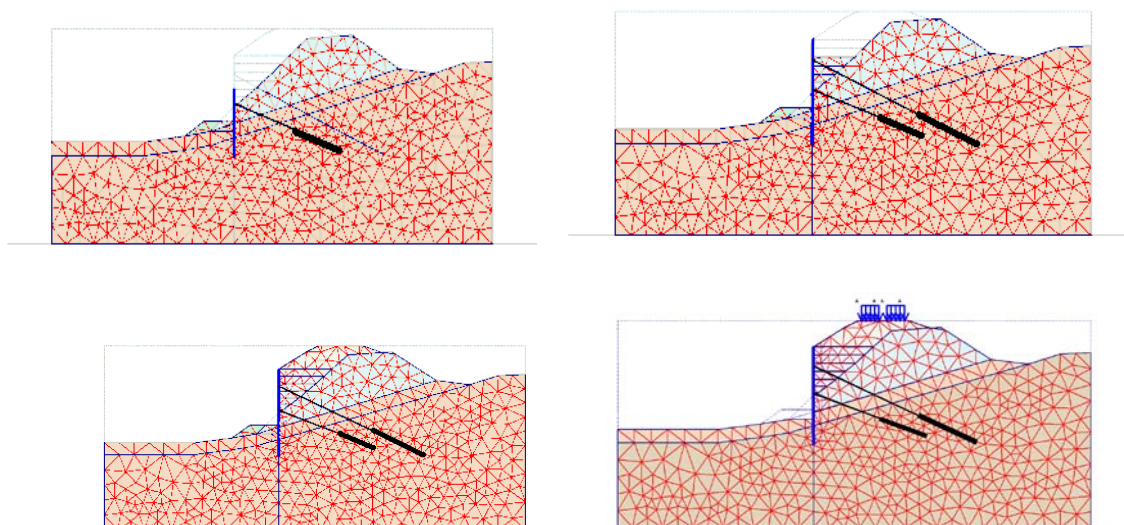
Após uma exaustiva análise de todos os elementos disponibilizados (projecto e registos de obra) e da simulação pelo método dos Elementos Finitos (Carreto e Salgado, 2007) da construção faseada do muro de suporte (Figura 10), o LNEC chegou às seguintes conclusões:

a) o projecto estava bem dimensionado;

b) as ancoragens da obra não foram sujeitas a ensaios de recepção, nem simplificados nem detalhados, embora tenham sido efectuados registos de carga até cerca de 1,1 vezes a carga de projecto. Destes dados não se inferiu nenhuma anomalia relevante para justificar as patologias.

Figura 10 – Simulação de Sequência Construtiva Pelo Método dos Elementos Finitos (Carreto e Salgado, 2007)
