2.º ENCONTRO NACIONAL SOBRE QUALIDADE E INOVAÇÃO NA CONSTRUÇÃO

DESENVOLVIMENTO DE UM SISTEMA DE INSPECÇÃO E DIAGNÓSTICO PARA ESTRUTURAS EM PERFIS DE GFRP SISTEMA CLASSIFICATIVO DAS ANOMALIAS E RESPECTIVAS CAUSAS

Caso de estudo - ETAR do Barreiro

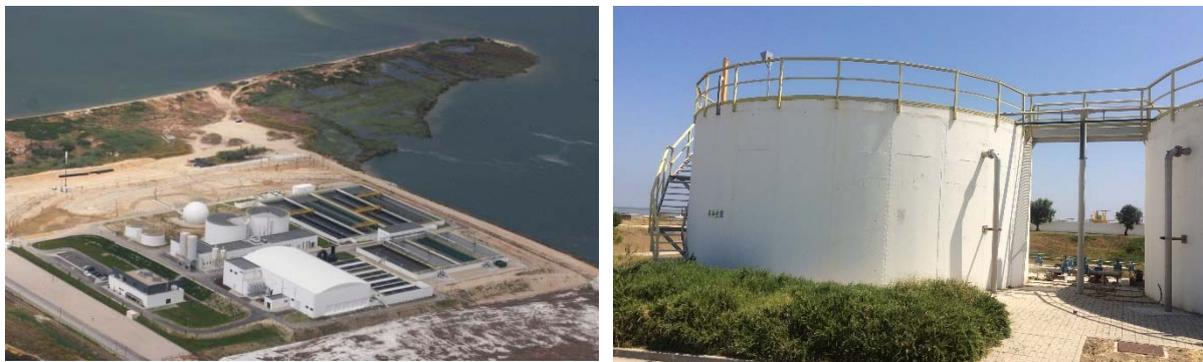
Figura 5: Vista aérea da ETAR do Barreiro (à esquerda, AdP; 2015); uma das subestruturas exteriores inspeccionadas (à direita).
