# **ESTUDOS COMPLEMENTARES NO ÂMBITO DOS PROCESSOS DE REABILITAÇÃO AMBIENTAL RELACIONADOS COM A UTILIZAÇÃO DA BASE DAS LAJES PELOS EUA**

**Estudo da rede de abastecimento de água em zonas  
com solos potencialmente contaminados**

Ministério da Defesa Nacional

RELATÓRIO 478/2020 – CD

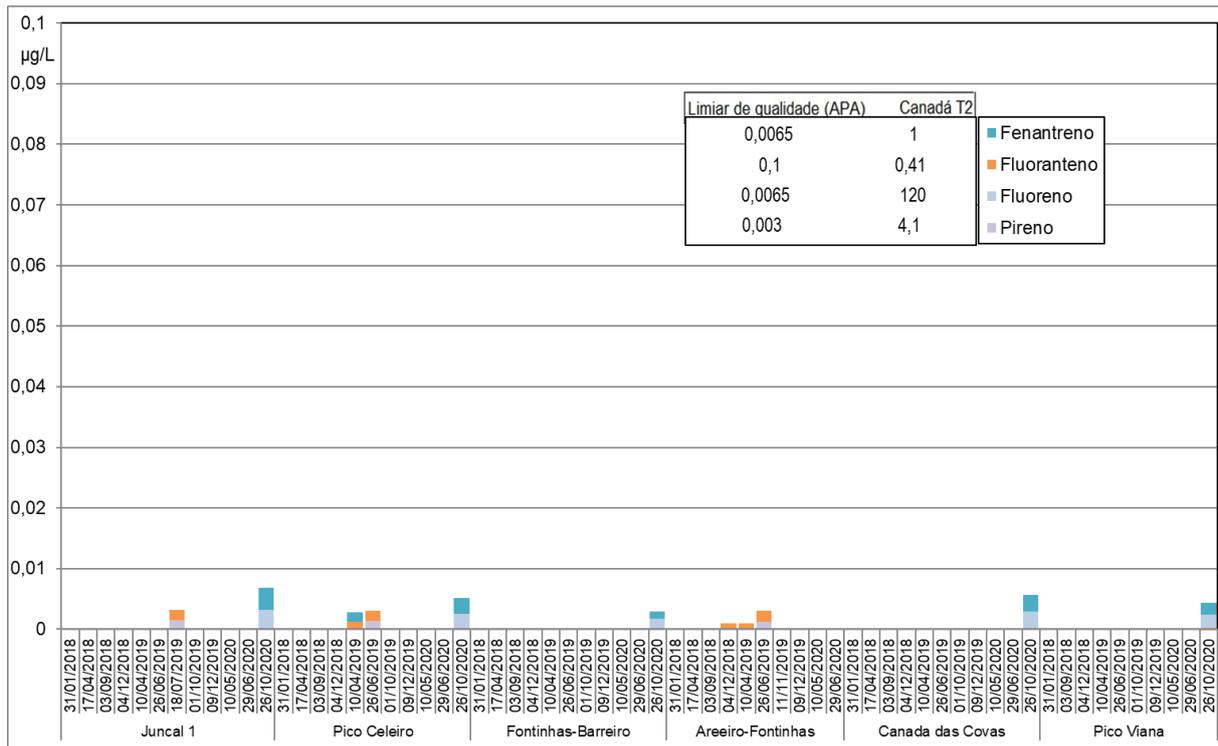
Nos últimos três anos, entre 2018 e 2020, das 5 529 análises efetuadas a hidrocarbonetos, houve 20 casos com valores positivos, mas que não excederam as normas acima referidas. Das últimas cinco campanhas, apenas na campanha de outubro de 2020 os valores de hidrocarbonetos estiveram acima dos limites de quantificação mas abaixo dos valores de referência estabelecidos pela APA para os compostos fenantreno e fluoreno (Figura 2.1) (Leitão e Henriques, 2020).

Nessa campanha de outubro de 2020, a presença de fenantreno e de fluoreno em concentrações muito equivalentes em todos os furos, incluindo no furo Pico Viana (utilizado como referência uma vez que se encontra fora da área potencialmente sujeita a contaminação proveniente da atividade da Base das Lajes), acrescida da não confirmação destas concentrações nas amostras contínuas recolhidas nos mesmos furos naquele período, levou os autores do estudo (Leitão e Henriques, 2020) a levantar a questão de se poder tratar de um erro laboratorial (p.e. devido a atmosfera contaminada durante as análises), aspeto que terá que ser confirmado em campanhas posteriores.

Figura 2.1 – Concentrações em hidrocarbonetos em amostras pontuais de água dos furos de captação de água para consumo humano entre 2018 e 2020 (Leitão e Henriques, 2020)

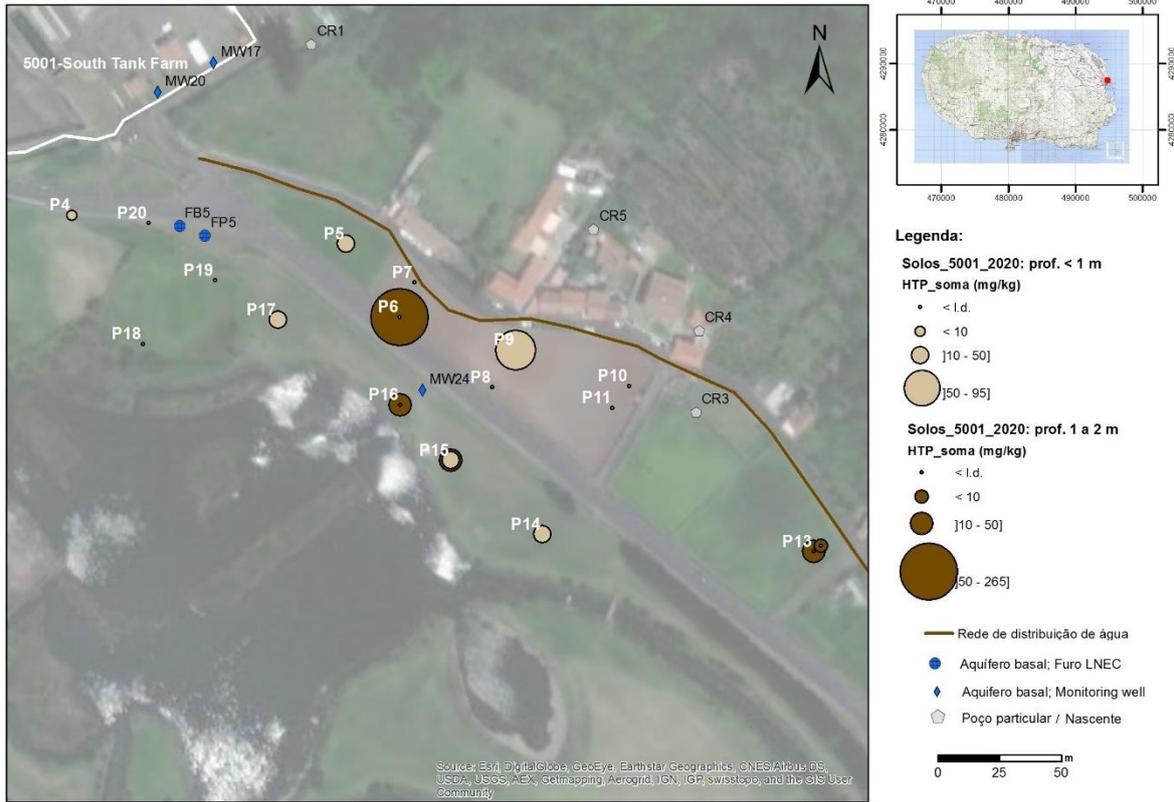
A Figura 3.3 e a Figura 3.4 mostram diversas concentrações em HTP acima dos limites de quantificação, uma pequena diferença entre as duas profundidades amostradas e, ainda, que não foram ultrapassadas as normas do Canadá utilizadas (3250 mg/kg, para a qualidade dos solos em locais com condições para águas subterrâneas potáveis – ME, 2011, entretanto adotadas pela APA, 2019). Com exceção do observado na amostra do ponto P6, recolhida entre 1,1 e 1,2 m de profundidade, os valores obtidos foram da mesma ordem de grandeza dos reportados para amostras recolhidas junto ao Paul em 2019 (Leitão, Mota e Antunes, 2019). As amostras com valores acima dos limites de quantificação para HTP apresentaram também concentrações em HAP quantificáveis. À semelhança do verificado para os HTP, os HAP apresentaram valores mais altos no centro da área estudada. Do conjunto das amostras, apenas a amostra de solo P9 (profundidade 0,7-0,8 m) apresentou concentrações em diversos HAP acima das normas do Canadá, estabelecidas para a qualidade dos solos em locais com condições para águas subterrâneas potáveis (Leitão, Mota e Antunes, 2020; ME, 2011).

Leitão, Mota e Antunes (2020) **concluíram** que os elementos apresentados não suscitam preocupação relativamente à contaminação dos solos e à consequente migração por esta via de hidrocarbonetos para a rede de distribuição de água para consumo humano. Ainda assim, os resultados apresentados em relatórios para as águas subterrâneas (cf. Leitão e Antunes, 2020) **recomendam** que se mantenha o acompanhamento semestral das análises à água do Paul, dos poços/nascente e dos piezómetros neste local, bem como a monitorização da qualidade da água na rede de distribuição de água para consumo humano nesta zona, nomeadamente em HAP.

Figura 3.3 – Mapa da concentração em HTP nos solos (amostras P4 a P20) a sudeste do Site 5001 (Leitão, Mota e Antunes, 2020)

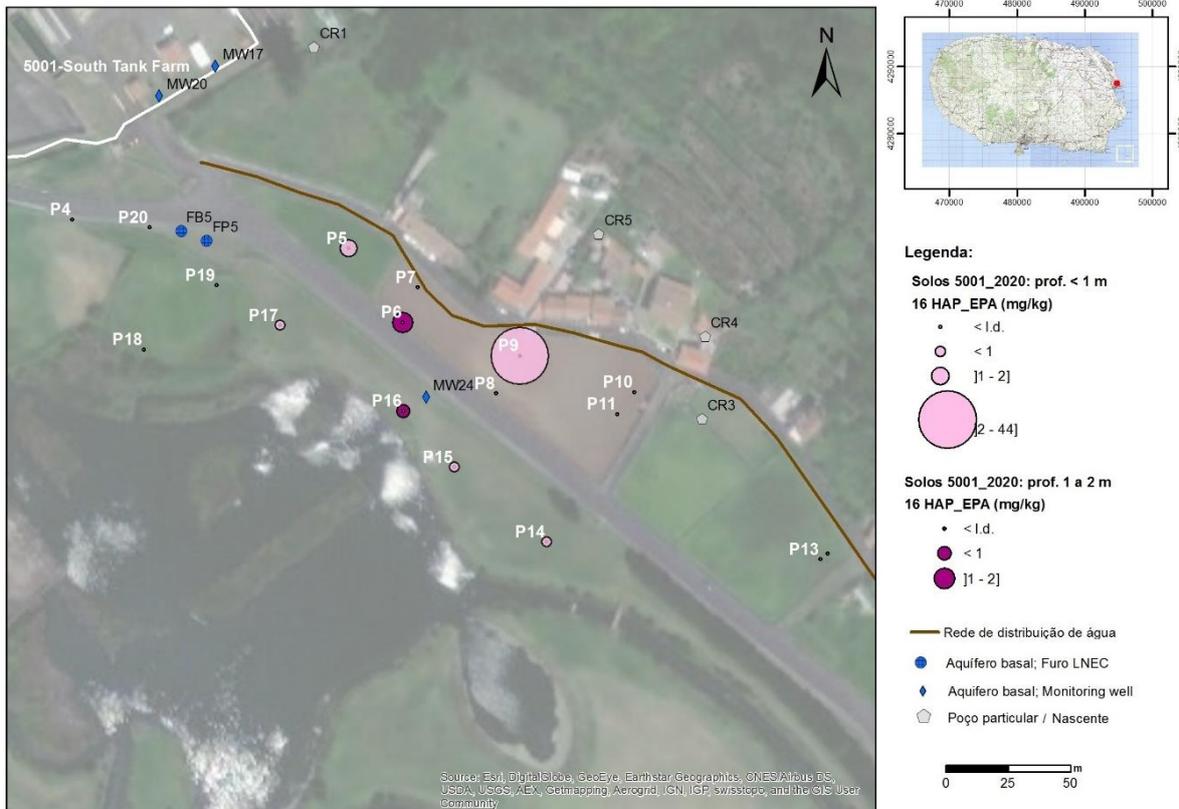
Figura 3.4 – Mapa da concentração em HAP nos solos (amostras P4 a P20) a sudeste do Site 5001 (Leitão, Mota e Antunes, 2020)

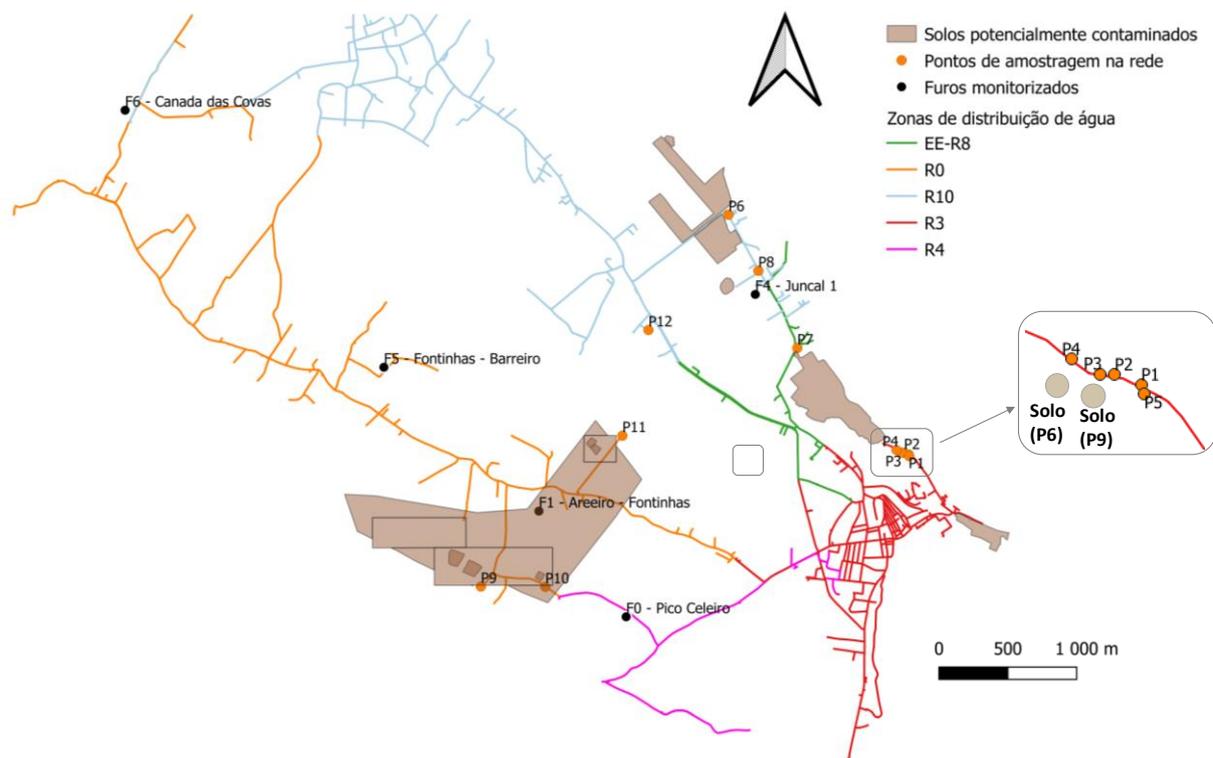
**Figura 4.1 – Zonas de distribuição de água da rede Agualva-Praia, pontos de amostragem na rede (P, cf. Quadro 4.1), no solo (P6 e P9, cf. Figura 3.3) e furos monitorizados (F) (de acordo com os elementos fornecidos pela Praia Ambiente, E.M.) e locais com solos potencialmente contaminados (Leitão, Mota e Antunes, 2019)**

Os compostos fenantreno, fluoranteno, fluoreno e pireno foram encontrados, respetivamente, em 5,6%, 3,7%, 14,8 % e 1,8% do total das amostras analisadas ( $n = 52$ , Quadro 4.4), e em quatro dos 12 pontos de amostragem: três no Vale do Paul (P1, P2, P5) e um na Canada Joaquim Chaves (P11), todos eles situados em zonas com ou próximas de solos potencialmente contaminados (Figura 4.1).

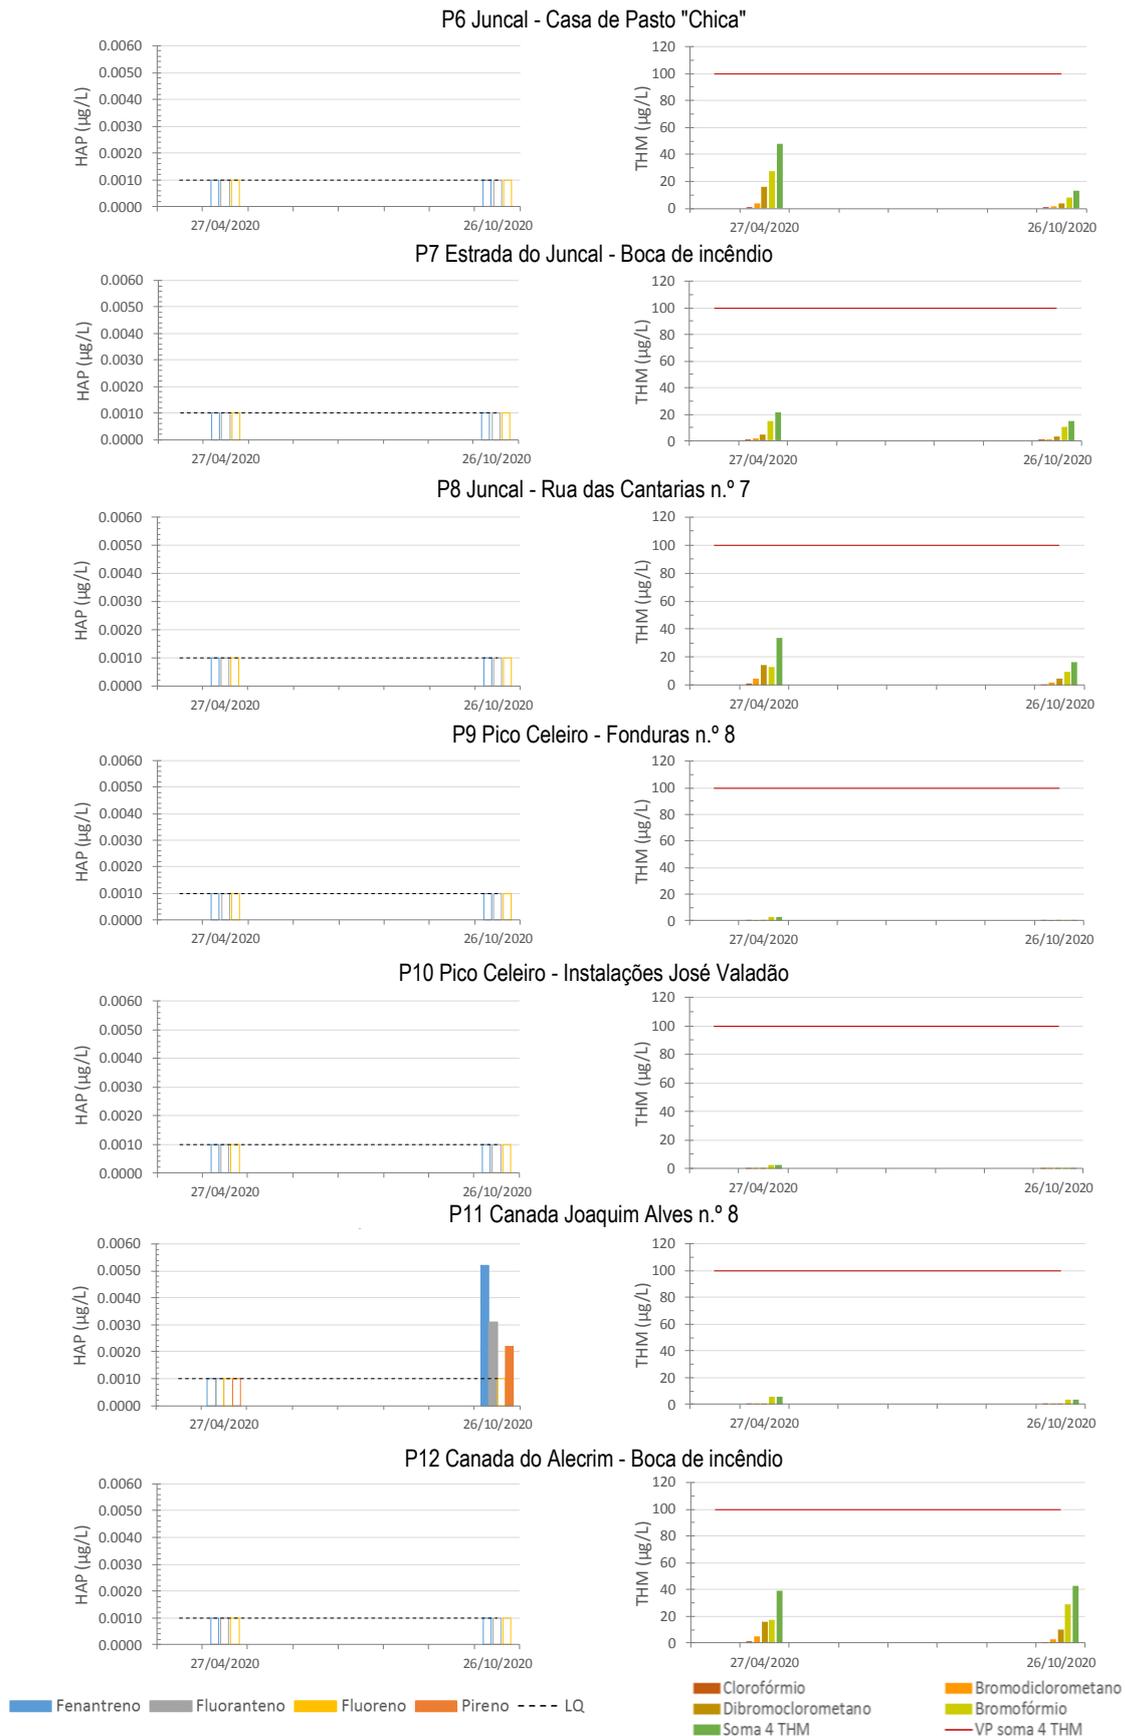
Os quatro HAP quantificados, i.e. fenantreno (quantificado 3x), fluoranteno (2x), fluoreno (8x) e pireno (1x), apresentaram-se em teores muito próximos dos respetivos limites de quantificação do método analítico (Figura 4.2 e Figura 4.3) e também muito próximos (uma ocorrência de fenantreno) ou inferiores (as restantes 13 ocorrências) aos valores que, por vezes, ocorrem em águas subterrâneas consideradas não contaminadas ( $< 0,005 \mu\text{g/L}$ ; WHO, 2003). Leitão e Henriques (2020) reportaram a presença destes HAP em alguns furos de captação (Figura 2.1), em concentrações sempre abaixo dos valores estabelecidos pela APA para águas subterrâneas (APA, 2015; ME, 2011). Embora fenantreno, fluoranteno, fluoreno e pireno não sejam os HAP que surgem em maior concentração nos solos (Leitão, Mota e Antunes, 2020), são os que apresentam maior solubilidade em água, portanto são os que aparecem nas águas subterrâneas e na rede de abastecimento.

Figura 4.3 – Resultados de HAP e THM nos pontos monitorizados no Juncal, Pico Celeiro, Canada Joaquim Alves e Canada do Alecrim (P6-P12, Quadro 4.1) (barras a vazío - resultados abaixo do limite de quantificação)
