Acompanhamento dos processos de deterioração das barragens portuguesas afetadas por reações expansivas do betão

António Lopes Batista

Laboratório Nacional de Engenharia Civil (LNEC), Lisboa, Portugal, albatista@lnec.pt

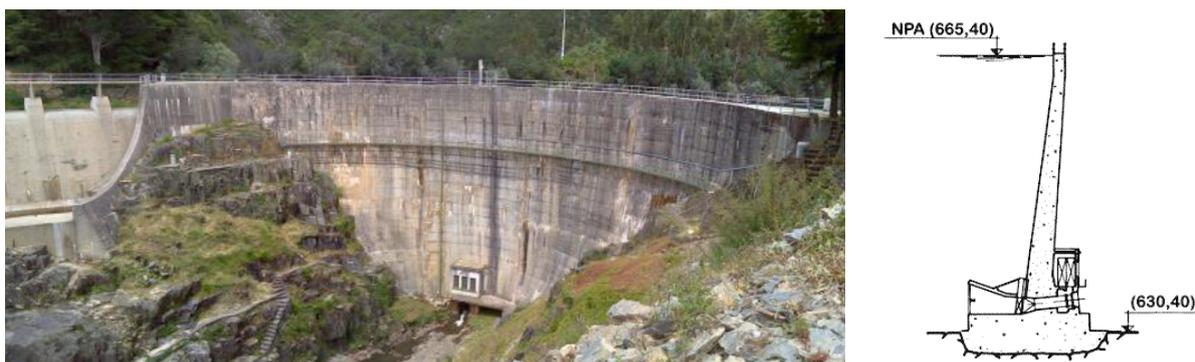
Figura 2. Barragem do Alto Ceira. Vista de jusante e corte pela consola central

A barragem do Alto Ceira, construída em 1949 e desativada em 2013 (através de demolição do seu trecho central), era uma abóbada delgada com 36 m de altura (Figura 2). A obra apoiava-se num maciço xistoso. Na sua construção foi usado betão produzido com agregados quartzíticos. Desde a década de 1960 que o comportamento observado da barragem se caracterizou por deslocamentos progressivos, verticais para cima e radiais para montante. A fendilhação dos paramentos e do coroamento acentuou-se ao longo do tempo, tendo-se chegado a um estado muito avançado no início deste século, com passagem franca de água pelas fendas na zonas dos rins (Figura 3).

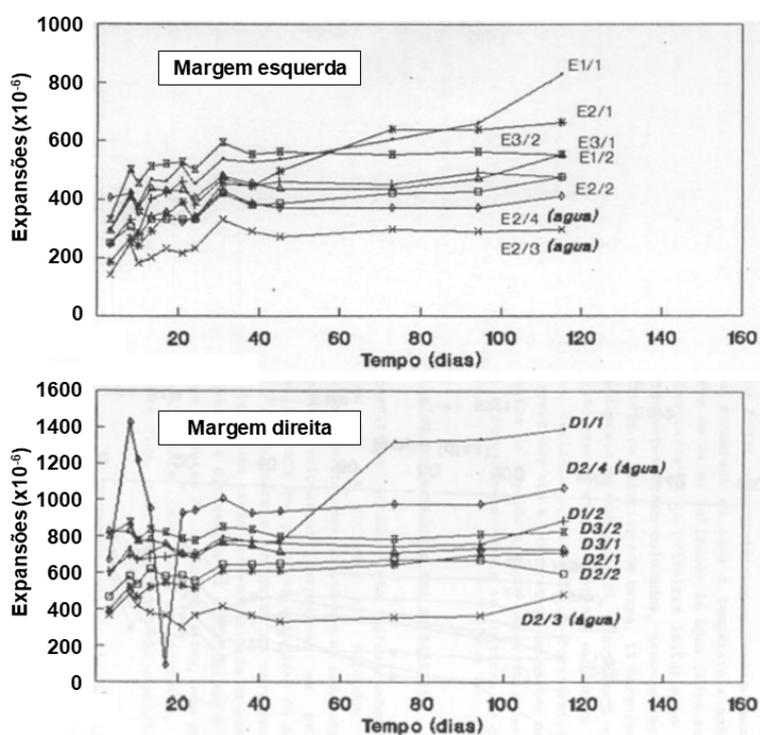
Os primeiros ensaios laboratoriais, físicos e químicos, realizados sobre amostras de betão retiradas do corpo da obra em 1986, confirmaram a gravidade da deterioração do betão e o seu elevado potencial remanescente de expansão [3]. Em 1990 foi feita uma nova campanha de amostragem e ensaios do betão da barragem. Os resultados dos ensaios de expansão acelerada, realizados com os provetes de betão imersos em solução saturada de cloreto de sódio e em água destilada, em estufa a

50°C, são apresentados na Figura 4 [4]. Nos provetes realizados a partir das amostras retiradas do lado da margem esquerda foram obtidas expansões remanescentes máximas de cerca de 1400×10^{-6} .

Figura 4. Barragem do Alto Ceira. Resultados dos ensaios de expansão acelerada de provetes de betão (extraídos em 1990) imersos em solução saturada de cloreto de sódio e em água destilada, em estufa a 50°C (adaptada de [4])

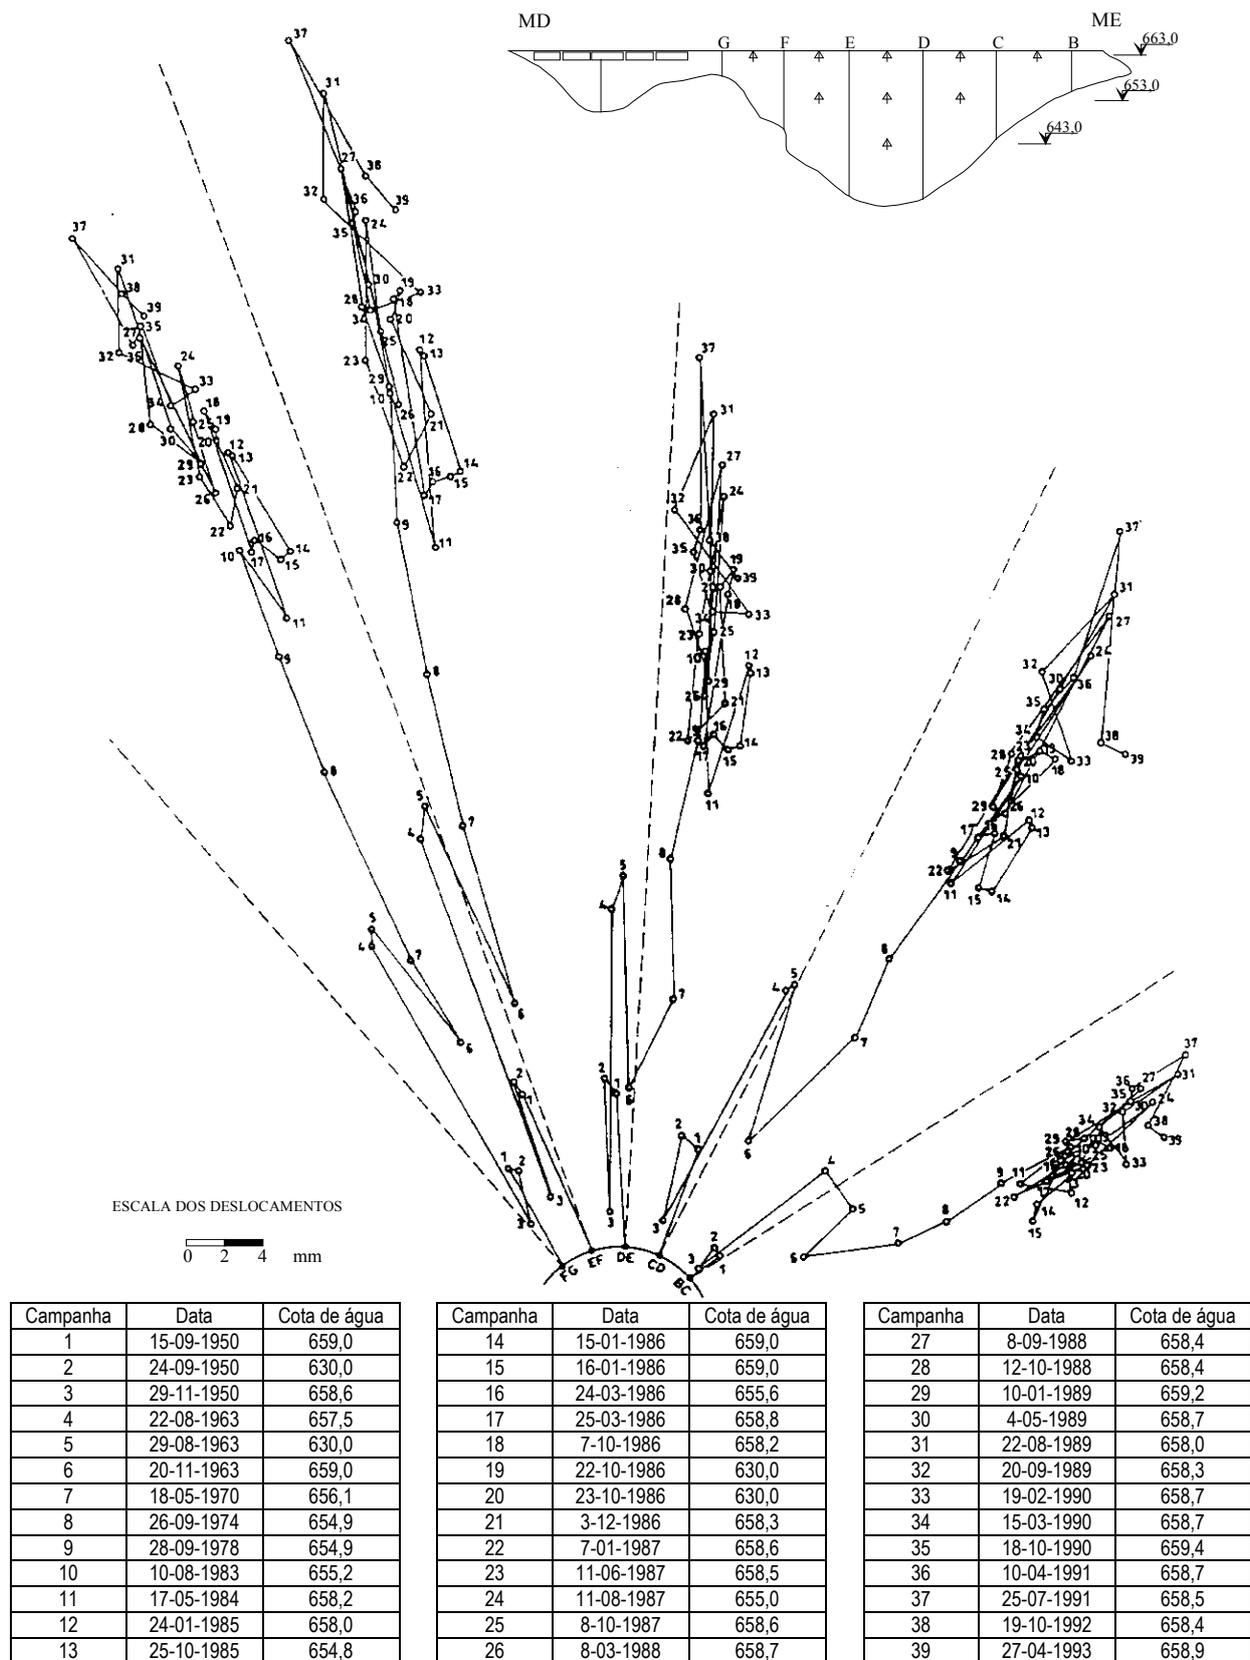
Os deslocamentos absolutos da barragem foram observados por métodos geodésicos, desde o primeiro enchimento da albufeira, em 1950. Os deslocamentos radiais tiveram, ao longo do tempo, uma grande progressividade para montante. Na Figura 5 apresenta-se uma planta com a evolução dos deslocamentos horizontais observados por métodos geodésicos nos alvos superiores da abóbada, entre 1950 e 1993, e na Figura 6 apresenta-se a evolução destes deslocamentos no ponto em que tiveram maior expressão (junto ao coroamento do bloco EF), incluindo o ajuste de uma função aos valores observados entre 1984 e 2011. O valor irreversível do deslocamento radial deste ponto atingiu, neste período, cerca de 50 mm.

Figura 5. Barragem do Alto Ceira. Evolução dos deslocamentos horizontais observados por métodos geodésicos nos alvos superiores da abóbada (cota 663,00 m), entre 1950 e 1993 (adaptada de [5])

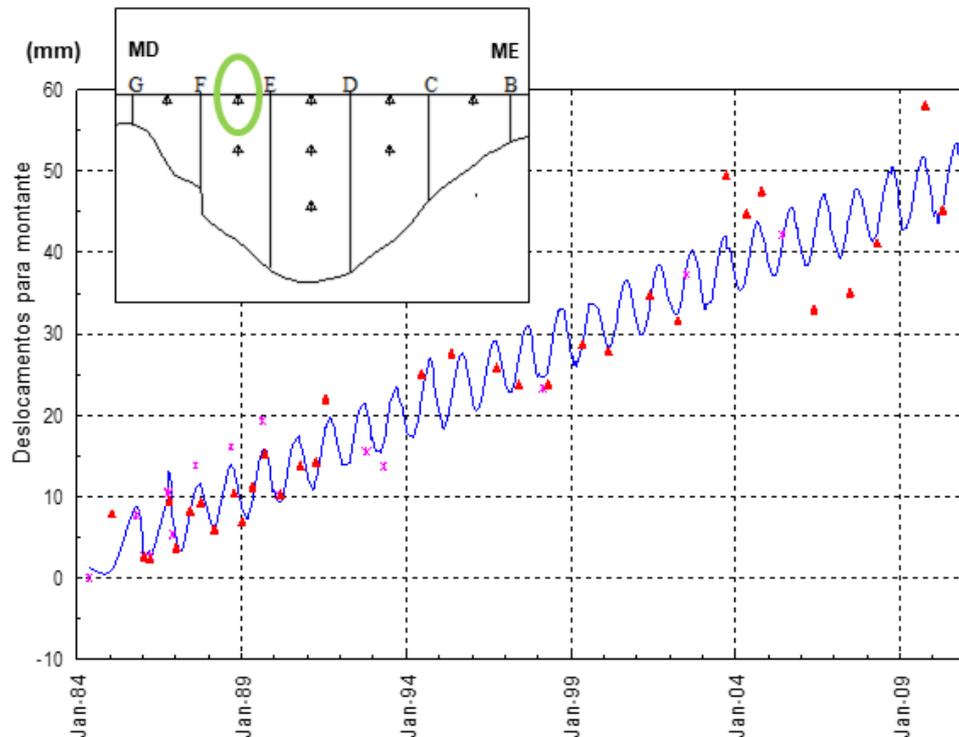
Figura 6. Barragem do Alto Ceira. Resultados do ajuste de uma função aos deslocamentos radiais observados por métodos geodésicos no alvo superior do bloco EF, localizado próximo do coroamento, entre 1984 e 2011

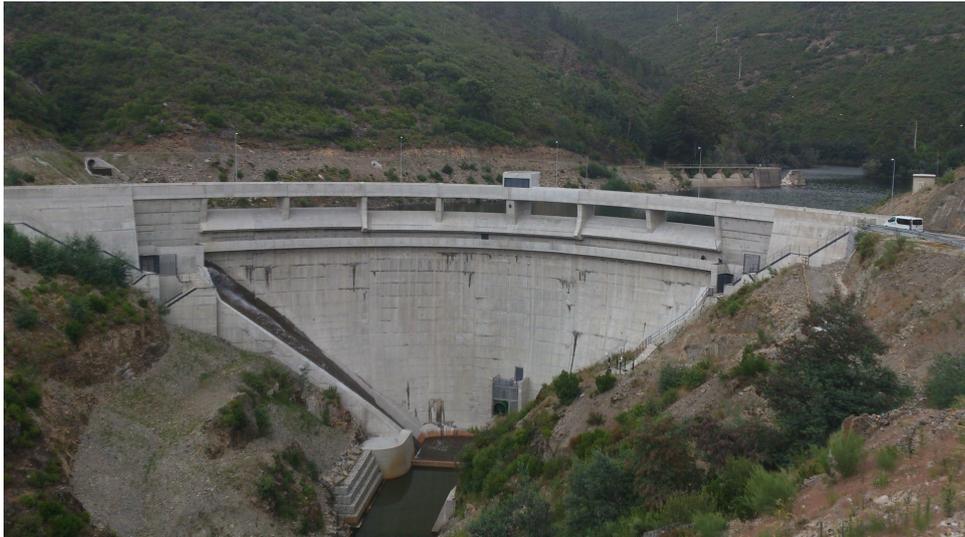
Os estudos de modelação do comportamento e de avaliação da segurança estrutural da barragem, realizados pelo método dos elementos finitos, apoiaram-se numa malha de elementos finitos tridimensionais do conjunto barragem-fundação [5]. Em 2004 foram atualizados estes estudos [9]. Os resultados obtidos confirmaram genericamente a magnitude de evolução da degradação estrutural prevista cerca de uma década antes. Atendendo à profundidade das principais fendas e à progressividade da evolução das passagens de água na zona dos rins da abóbada, foi recomendada ao dono de obra a realização de estudos com vista à reabilitação da barragem ou mesmo à sua substituição. Os estudos subsequentes do dono de obra concluíram que o local de implantação e as características da barragem, associadas à grande magnitude dos deslocamentos e da abertura das fendas, tornavam impraticável a sua reabilitação [10]. O dono de obra procedeu, de seguida, à elaboração do projeto da nova barragem, também do tipo abóbada, que foi construída cerca de 300 m a jusante (Figura 11), entre 2011 e 2013 [11]. A barragem antiga foi desativada através da demolição do trecho central da abóbada. Trata-se do único caso de substituição de uma barragem de betão, em Portugal, devido a deterioração estrutural.

Figura 11. Barragem do Alto Ceira. Vista da nova barragem (designada por Alto Ceira II) e da barragem antiga parcialmente demolida, em julho de 2014, no final do primeiro enchimento da albufeira

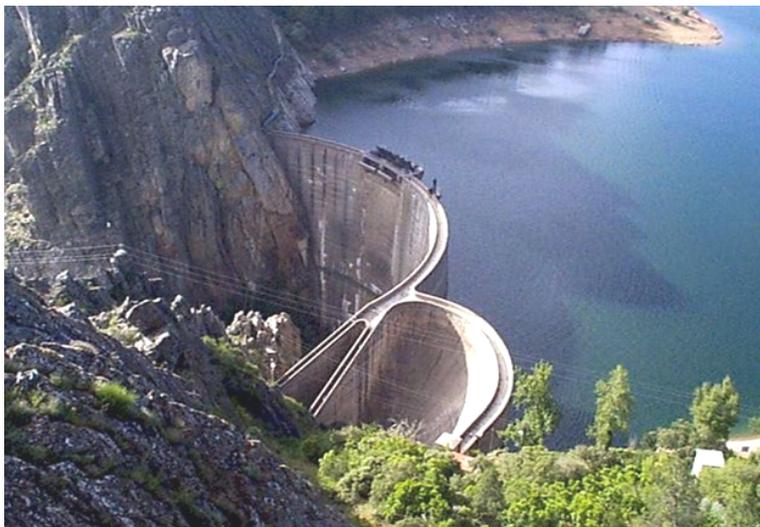
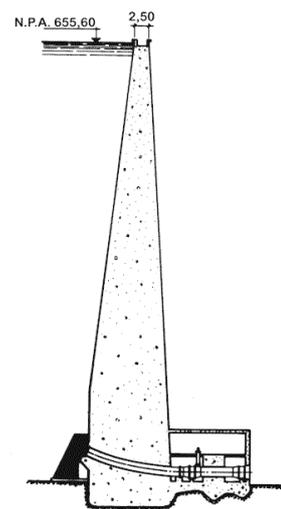
Figura 12. Barragem de Santa Luzia. Vista geral e corte pela consola central

A barragem de Santa Luzia é uma abóbada cilíndrica com 76 m de altura, implantada numa garganta natural escavada pela ribeira de Unhais num esporão quartzítico. É constituída por uma abóbada principal e por um arco-gravidade que fecha o trecho superior da margem esquerda (Figura 12), tendo sido concluída em 1943. Trata-se da primeira barragem abóbada construída em Portugal. O projeto foi de André Coyne. Foi também a primeira barragem estudada no LNEC através de modelos físicos estruturais, anos depois.

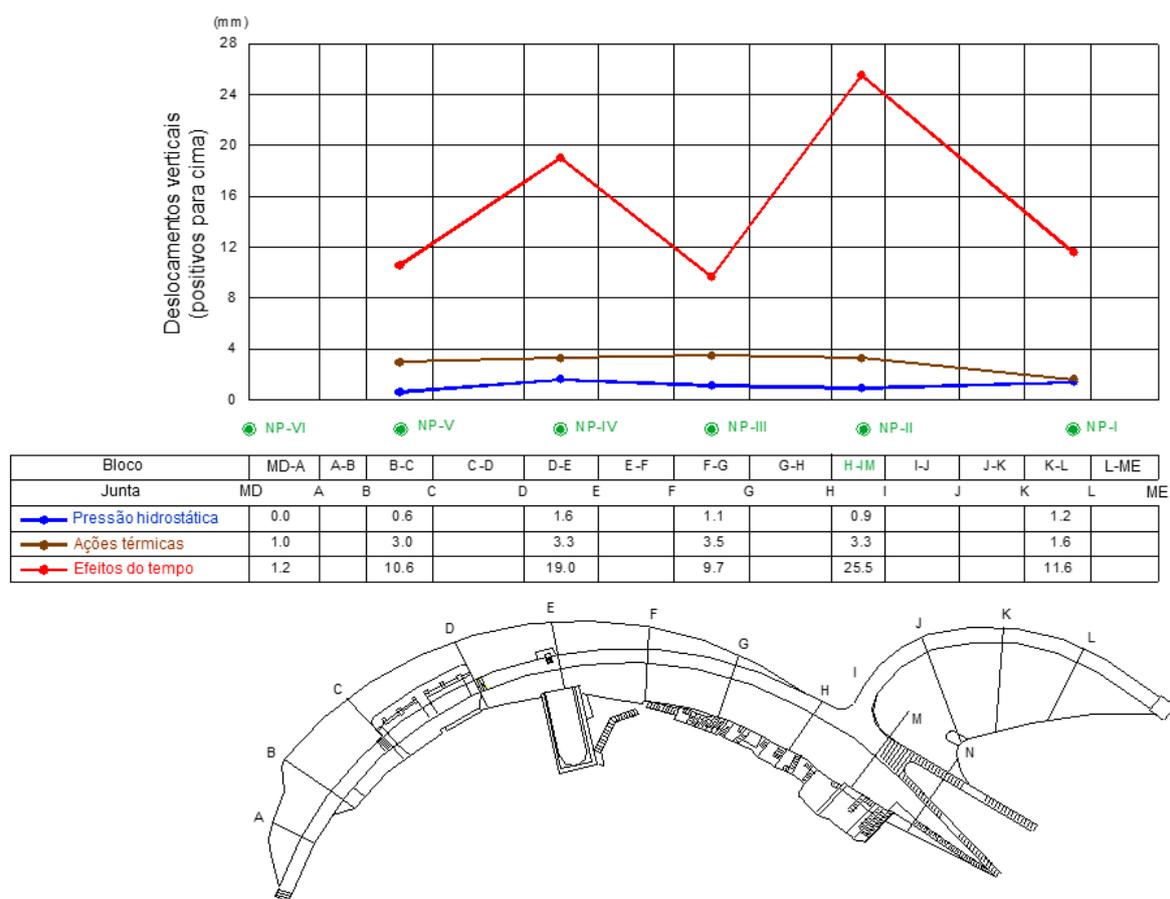
O empolamento do coroamento da barragem foi detetado, pela primeira vez, em 1966 [13]. Os deslocamentos verticais ascendentes e radiais para montante tiveram taxas de aumento praticamente constantes entre 1960 e 2000, mas nas últimas décadas têm vindo a diminuir. Na Figura 13 apresentam-se as diferentes parcelas dos deslocamentos verticais do coroamento, obtidas através da interpretação quantitativa dos deslocamentos verticais medidos em nivelamentos até 2011. Refere-se que os deslocamentos verticais acumulados ao longo do tempo são maiores no arco-gravidade que na abóbada.

Figura 13. Barragem de Santa Luzia. Resultados da interpretação quantitativa dos deslocamentos verticais observados através de nivelamentos geométricos de precisão até 2011

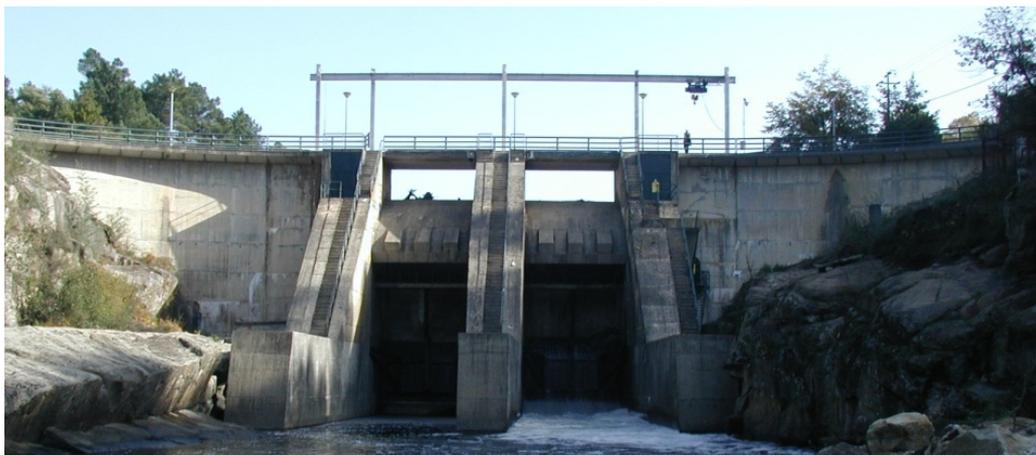
Figura 16. Barragem de Fagilde. Vista geral de jusante

A barragem de Fagilde, localizada no rio Dão, a cerca de 15 Km de Viseu, foi construída entre agosto de 1982 e o final de 1983. Trata-se de uma estrutura de betão constituída por uma parte central com contrafortes, ladeada por duas abóbadas cilíndricas que fecham as margens. O maciço rochoso de fundação é granítico. A estrutura central tem uma altura máxima acima da fundação de 26,6 m e compreende três contrafortes, entre os quais se inserem dois descarregadores (um de superfície e outro de meio fundo), cada um com dois vãos. As duas abóbadas cilíndricas têm espessura variável, paramento de montante vertical e uma altura máxima de 18,0 m, estando apoiadas nos contrafortes laterais e em encontros artificiais (Figura 16). O primeiro enchimento da albufeira iniciou-se em junho de 1985 e terminou em janeiro de 1987.

Na inspeção anual do LNEC de janeiro de 2001 foi, pela primeira vez, registado um número significativo de fendas nos paramentos da barragem. No entanto, os resultados da observação já indicavam a existência de um processo de deterioração do betão pela presença de fendilhação difusa em algumas zonas da obra, e também pela ocorrência de deslocamentos horizontais progressivos para montante e de empolamento do coroamento [22].

Dado o estado de degradação estrutural da obra, a Agência Portuguesa do Ambiente (APA) solicitou ao LNEC uma análise preliminar sobre as alternativas de intervenção na barragem, tendo sido apontadas as três seguintes: i) a impermeabilização do paramento de montante e a injeção de fendas nas abóbadas; ii) a substituição das duas abóbadas; e iii) a substituição da própria barragem. As duas primeiras alternativas obrigarão à realização de estudos detalhados sobre o comportamento da obra nas suas novas condições estruturais. Contudo, devido à limitada capacidade da albufeira para abastecimento de água aos municípios de Viseu, Nelas e Mangualde na estiagem, a APA está a ponderar a substituição da barragem por uma nova, localizada numa secção adequada do rio umas centenas de metros a jusante.

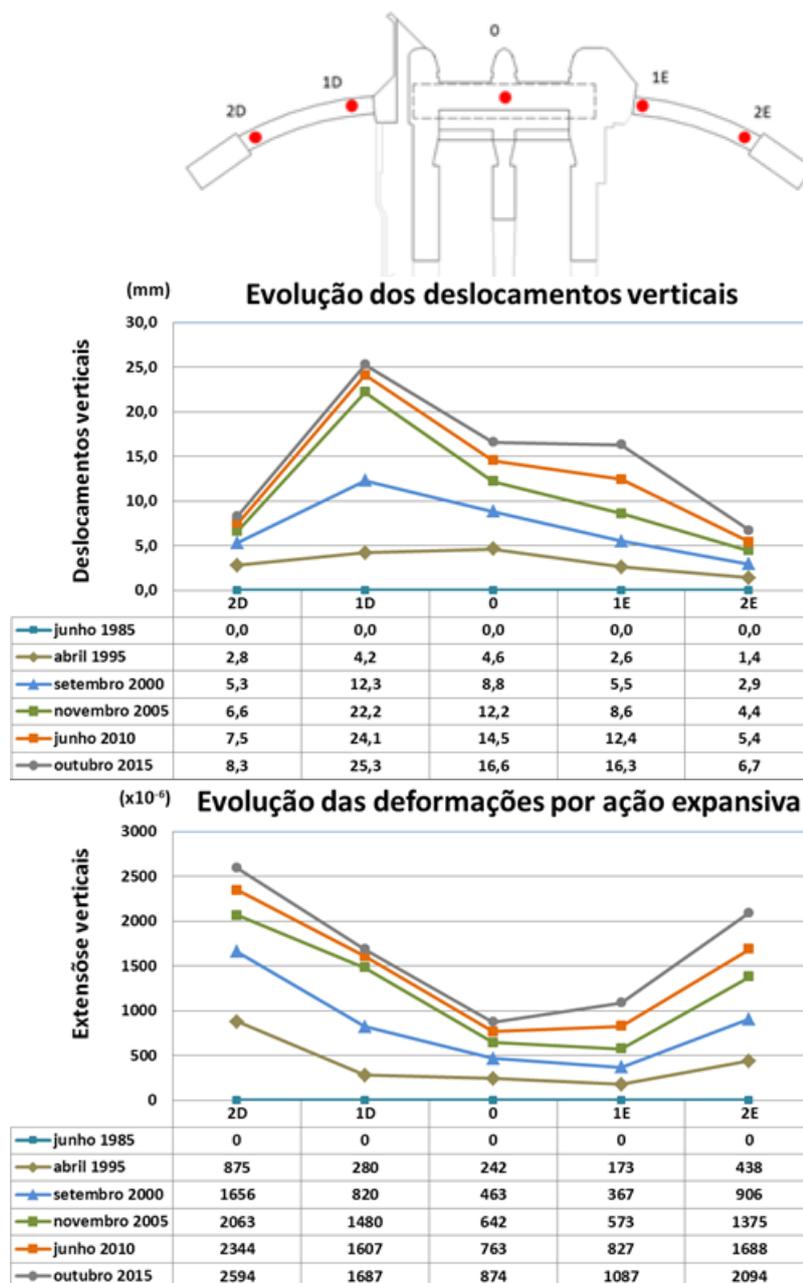
A Figura 19 sintetiza os resultados obtidos na interpretação quantitativa dos deslocamentos verticais observados entre 1985 e 2015, assim como as correspondentes extensões verticais [30]. Entre 1985 e 2015 ocorreram deformações médias acumuladas muito elevadas, de cerca de 2140×10^{-6} na abóbada direita, 1590×10^{-6} na abóbada esquerda e 870×10^{-6} no contraforte central.

Figura 19. Barragem de Fagilde. Resultados da interpretação quantitativa dos deslocamentos verticais observados no coroamento através de nivelamentos geométricos de precisão, até 2015, e estimativa das correspondentes extensões verticais [30]

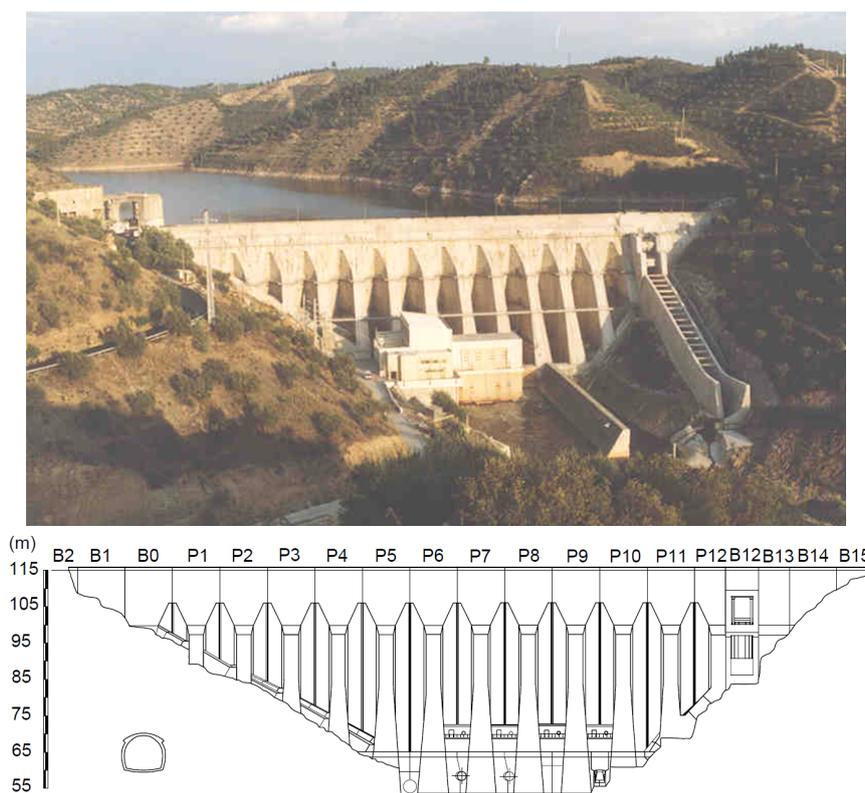
Figura 20. Barragem de Pracana. Vista geral e alçado de jusante após as obras de reabilitação

A obra mostrou um comportamento anormal desde a sua entrada em exploração, caracterizado por deslocamentos progressivos, nas direções vertical e montante-jusante, e rápida evolução de fendilhação generalizada. Havia passagens de água significativas através do corpo da barragem, essencialmente através de fendas horizontais em juntas de betonagem, com espessos depósitos de carbonato de cálcio (Figura 21).

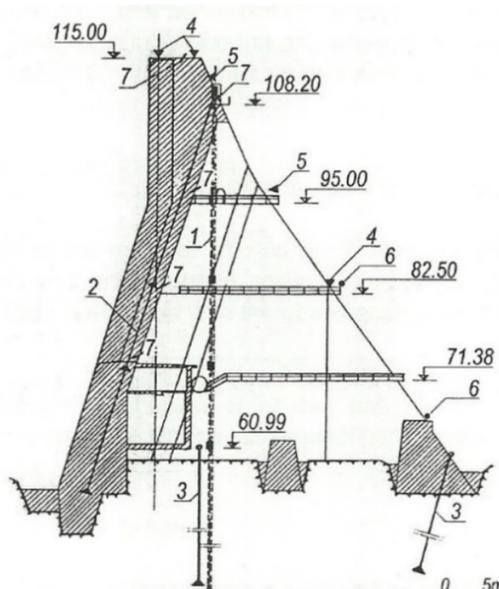
O sistema de observação foi reabilitado e reforçado, no sentido de monitorizar melhor o comportamento estrutural e a evolução do processo expansivo (Figura 25). Foram instalados os seguintes novos instrumentos: i) extensómetros múltiplos de varas, ao longo das cabeças de cinco contrafortes (P1, P4, P6, P9 e P12); ii) dois extensómetros de varas na fundação de cada contraforte, um próximo da cabeça e outro no pé de jusante; iii) fios de prumo de prumo invertidos em cinco contrafortes (P1, P4, P6, P9 e P12), com suspensão junto ao coroamento e fixação profunda em rocha; iv) termómetros no corpo de dois contrafortes (P5 e P7); e v) novos medidores de movimentos de juntas, para controlar os movimentos de abertura/fecho entre cabeças de contrafortes. O sistema de observação geodésica também foi revisto e melhorado.

Figura 25. Barragem de Pracana. Novos instrumentos do sistema de observação instalados nas obras de reabilitação de 1988-1992, para reforço da medição de deslocamentos [35]

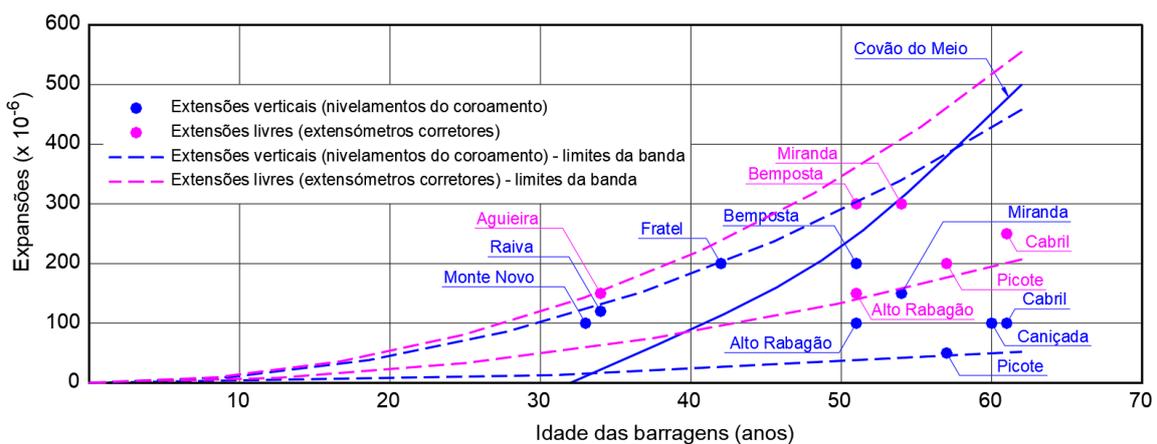
1942 e 1982, exibindo um comportamento caracterizado por taxas de expansão muito baixas durante os primeiros 20 a 30 anos, mas mostrando depois taxas crescentes no tempo. Na Tabela 6 apresentam-se os valores médios, em 2020, das extensões livres observadas nos extensómetros corretores e as extensões verticais estimadas a partir dos resultados de nivelamentos do coroamento, bem como as respetivas taxas de evolução, nos últimos 10 anos, e na Figura 26 representa-se a evolução, até 2015, para algumas das barragens em apreço, de algumas das grandezas referidas [39]. Este tipo de comportamento está relacionado com a reatividade lenta de agregados com sílica cristalina [40], pelo que as que foram construídas com betão produzido com agregados quartzíticos desenvolveram as reações expansivas desde muito cedo, ao passo que nas barragens onde foram utilizados agregados graníticos o período inicial dormente deste fenómeno chegou a atingir mais de 30 anos.

Figura 26. Evolução até 2015 dos valores médios das deformações livres medidas em extensómetros corretores e das deformações verticais estimadas a partir dos resultados de nivelamentos em algumas barragens portuguesas afetadas por RAS, construídas com betão de agregados grossos graníticos [39]
