# Acompanhamento dos processos de deterioração das barragens portuguesas afetadas por reações expansivas do betão

Assessment of the deterioration processes of Portuguese dams affected by concrete swelling reactions

António Lopes Batista

BATISTA, A. – Acompanhamento dos processos de deterioração das barragens portuguesas afetadas por reações expansivas do betão. **Revista Portuguesa de Engenharia de Estruturas**. Ed. LNEC. Série III. n.º 18. ISSN 2183-8488. (março 2022) 43-64.

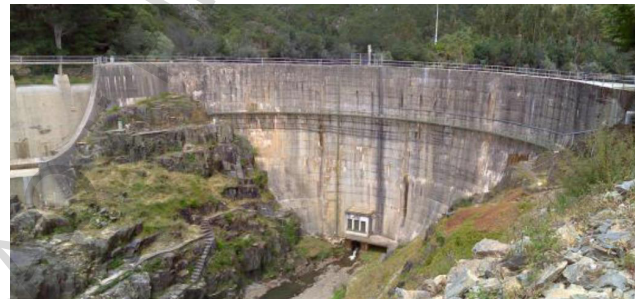
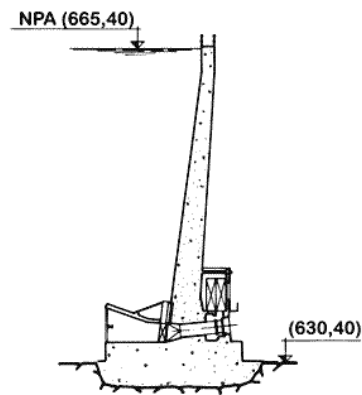
Figura 2 Barragem do Alto Ceira. Vista de jusante e corte pela consola central

A barragem do Alto Ceira, construída em 1949 e desativada em 2013 (através de demolição do seu trecho central), era uma abóbada delgada com 36 m de altura (Figura 2). A obra apoiava-se num maciço xistoso. Na sua construção foi usado betão produzido com agregados quartzíticos. Desde a década de 1960 que o comportamento observado da barragem se caracterizou por deslocamentos progressivos, verticais para cima e radiais para montante. A fendilhação dos paramentos e do coroamento acentuou-se ao longo do tempo, tendo-se chegado a um estado muito avançado no início deste século, com passagem franca de água pelas fendas na zonas dos rins (Figura 3).

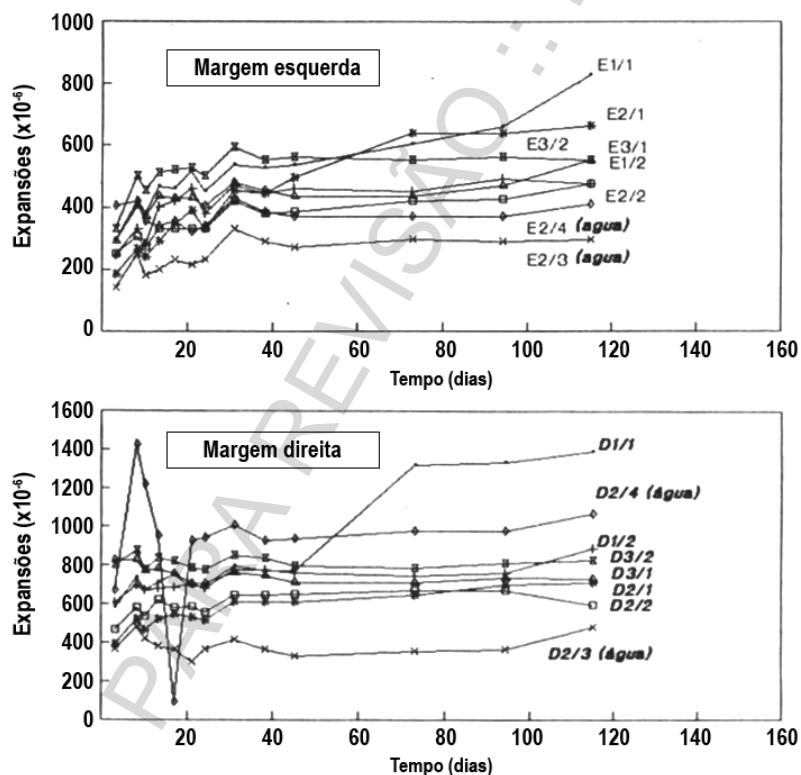
Os primeiros ensaios laboratoriais, físicos e químicos, realizados sobre amostras de betão retiradas do corpo da obra em 1986, confirmaram a gravidade da deterioração do betão e o seu elevado potencial remanescente de expansão [3]. Em 1990 foi feita uma nova campanha de amostragem e ensaios do betão da barragem. Os resultados dos ensaios de expansão acelerada, realizados com os provetes de betão imersos em solução saturada de cloreto de sódio e em água destilada, em estufa a 50 °C, são apresentados na Figura 4 [4]. Nos provetes realizados a partir das amostras retiradas do lado da margem esquerda foram obtidas expansões remanescentes máximas de cerca de  $1400 \times 10^{-6}$ .

**Figura 4** Barragem do Alto Ceira. Resultados dos ensaios de expansão acelerada de provetes de betão (extraídos em 1990) imersos em solução saturada de cloreto de sódio e em água destilada, em estufa a 50 °C (adaptada de [4])

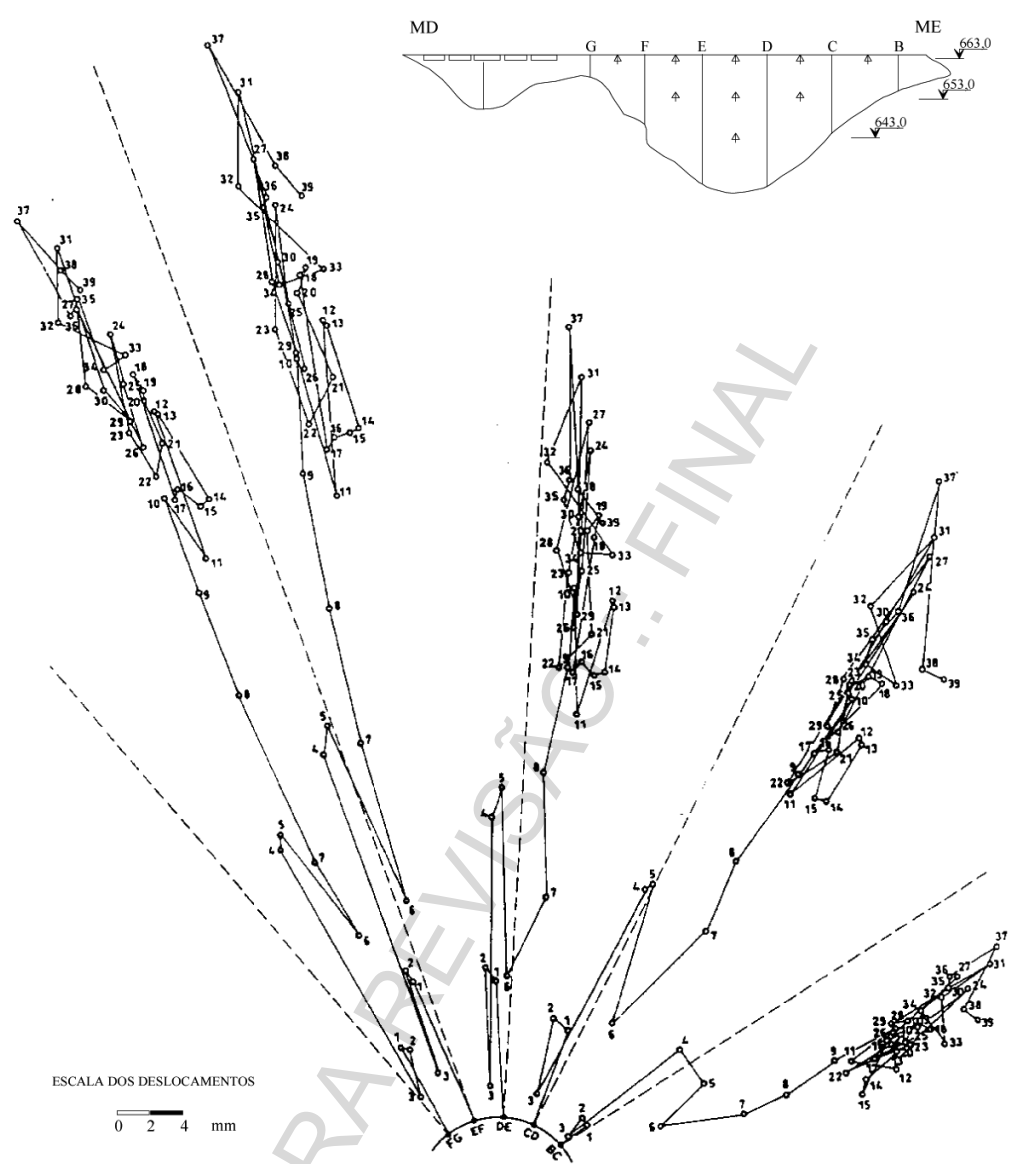
Os deslocamentos absolutos da barragem foram observados por métodos geodésicos, desde o primeiro enchimento da albufeira, em 1950. Os deslocamentos radiais tiveram, ao longo do tempo, uma grande progressividade para montante. Na Figura 5 apresenta-se uma planta com a evolução dos deslocamentos horizontais observados por métodos geodésicos nos alvos superiores da

Figura 5 Barragem do Alto Ceira. Evolução dos deslocamentos horizontais observados por métodos geodésicos nos alvos superiores da abóbada (cota 663,00 m), entre 1950 e 1993 (adaptada de [5])

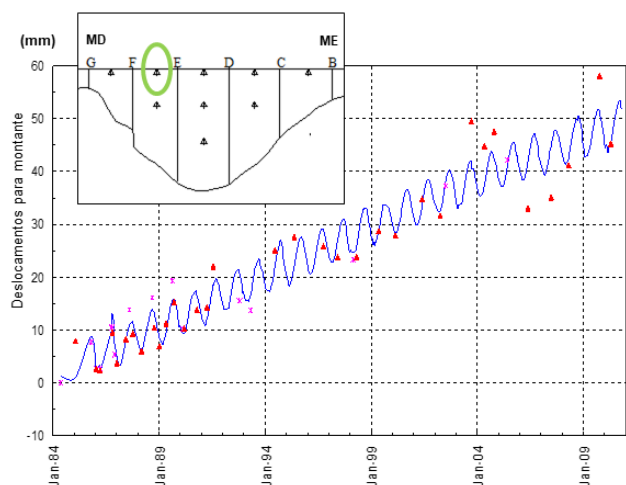
abóbada, entre 1950 e 1993, e na Figura 6 apresenta-se a evolução destes deslocamentos no ponto em que tiveram maior expressão (junto ao coroamento do bloco EF), incluindo o ajuste de uma função aos valores observados entre 1984 e 2011. O valor irreversível do deslocamento radial deste ponto atingiu, neste período, cerca de 50 mm.

**Figura 6** Barragem do Alto Ceira. Resultados do ajuste de uma função aos deslocamentos radiais observados por métodos geodésicos no alvo superior do bloco EF, localizado próximo do coroamento, entre 1984 e 2011

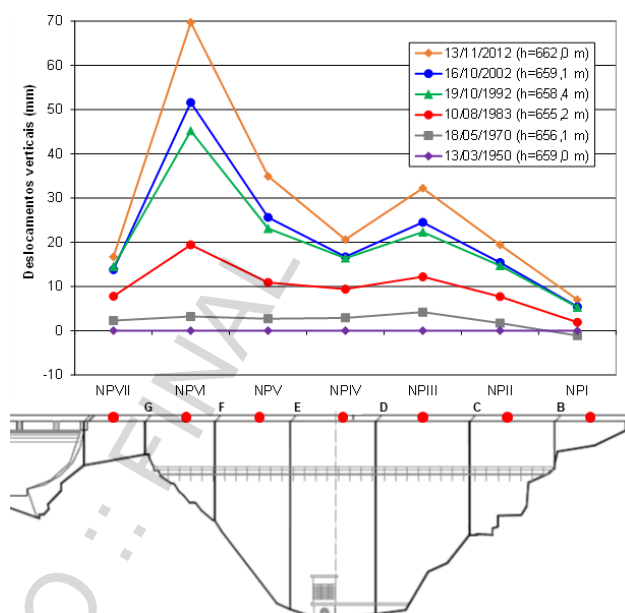
Na Figura 7 apresentam-se os deslocamentos verticais do coroamento, obtidos através de nivelamentos geométricos de precisão, entre 1950 e 2012. A tendência de empolamento verificou-se desde os primeiros anos, mas as taxas aumentaram substancialmente a partir de 1983. Na zona central (bloco DE) o deslocamento vertical acumulado no tempo foi de cerca de 20 mm (expansão vertical média, incluindo betão e fendas, de cerca de  $500 \times 10^{-6}$ ), mas no bloco FG, na margem direita, esse deslocamento ascendeu a cerca de 70 mm, a que corresponde uma expansão vertical média, incluindo betão e fendas, de cerca de  $4000 \times 10^{-6}$ .

**Figura 7** Barragem do Alto Ceira. Deslocamentos verticais do coroamento, obtidos através de nivelamentos geométricos de precisão, entre 1950 e 2012

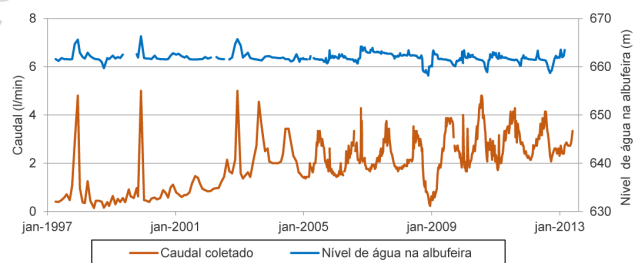
No que respeita às exurgências de água no paramento de jusante, na Figura 8 apresenta-se a evolução dos caudais repassados pelas fendas do trecho inferior do bloco BC (coletados na bica CE1, ver Figura 3, à direita), entre 1997 e 2013. Nos últimos anos de exploração da obra os caudais atingiram valores máximos de cerca de 5 l/min, com valores médios sazonais compreendidos entre cerca de 2 l/min e 4 l/min. A passagem de água pelas fendas também contribuiu para a degradação progressiva do betão.

**Figura 8** Barragem do Alto Ceira. Caudais repassados pelas fendas do trecho inferior do bloco BC (bica CE1), entre 1997 e 2013

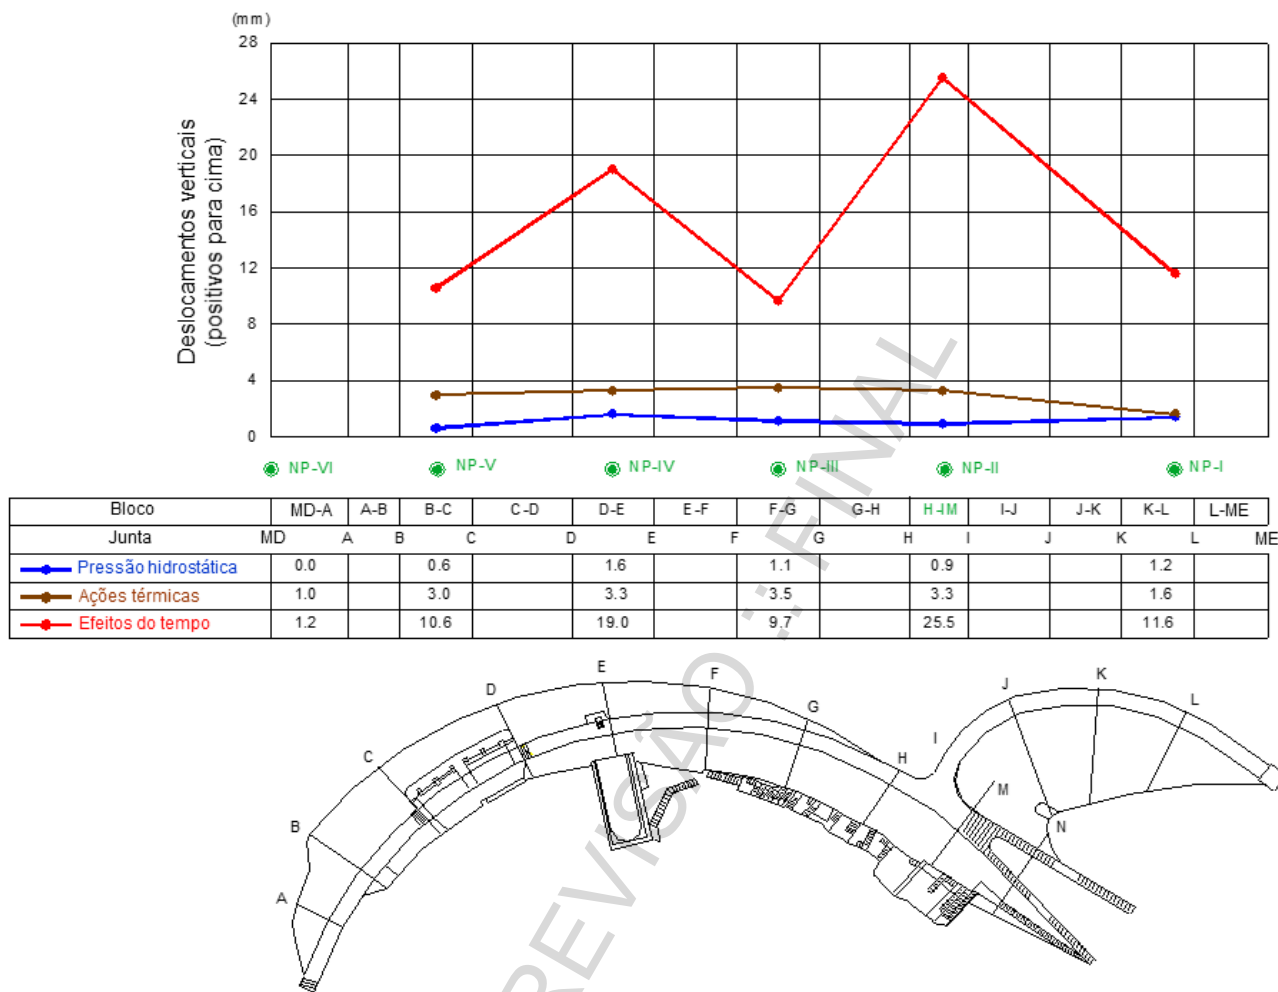
**Figura 13** Barragem de Santa Luzia. Resultados da interpretação quantitativa dos deslocamentos verticais observados através de nivelamentos geométricos de precisão até 2011

O empolamento do coroamento da barragem foi detetado, pela primeira vez, em 1966 [13]. Os deslocamentos verticais ascendentes e radiais para montante tiveram taxas de aumento praticamente constantes entre 1960 e 2000, mas nas últimas décadas têm vindo a diminuir. Na Figura 13 apresentam-se as diferentes parcelas dos deslocamentos verticais do coroamento, obtidas através da interpretação quantitativa dos deslocamentos verticais medidos em nivelamentos até 2011. Refere-se que os deslocamentos verticais acumulados ao longo do tempo são maiores no arco gravidade que na abóbada.

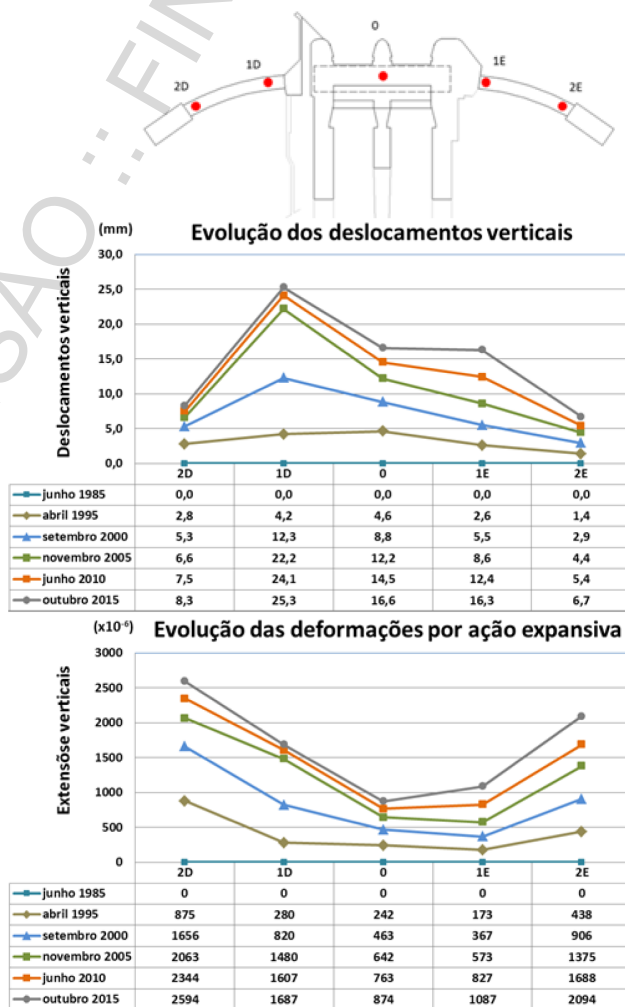
A Figura 19 sintetiza os resultados obtidos na interpretação quantitativa dos deslocamentos verticais observados entre 1985 e 2015, assim como as correspondentes extensões verticais [30]. Entre 1985 e 2015 ocorreram deformações médias acumuladas muito elevadas, de cerca de  $2140 \times 10^{-6}$  na abóbada direita,  $1590 \times 10^{-6}$  na abóbada esquerda e  $870 \times 10^{-6}$  no contraforte central.

**Figura 19** Barragem de Fagilde. Resultados da interpretação quantitativa dos deslocamentos verticais observados no coroamento através de nivelamentos geométricos de precisão, até 2015, e estimativa das correspondentes extensões verticais [30]

Dado o estado de degradação estrutural da obra, a Agência Portuguesa do Ambiente (APA) solicitou ao LNEC uma análise preliminar sobre as alternativas de intervenção na barragem, tendo sido apontadas as três seguintes: i) a impermeabilização

do paramento de montante e a injeção de fendas nas abóbadas; ii) a substituição das duas abóbadas; e iii) a substituição da própria barragem. As duas primeiras alternativas obrigam à realização de estudos detalhados sobre o comportamento da obra nas suas novas condições estruturais. Contudo, devido à limitada capacidade da albufeira para abastecimento de água aos municípios de Viseu, Nelas e Mangualde na estiagem, a APA está a ponderar a substituição da barragem por uma nova, localizada numa secção adequada do rio umas centenas de metros a jusante.

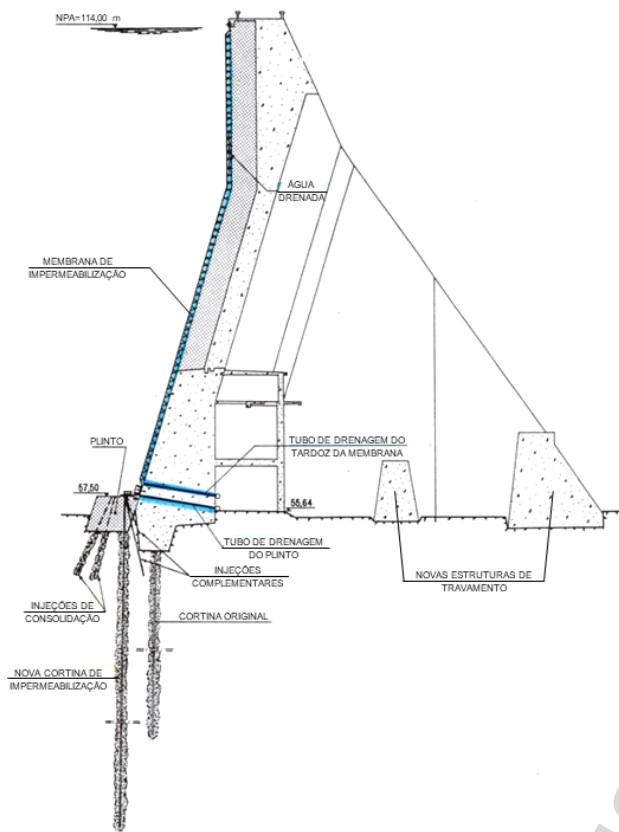
Ensaio físicos e químicos, realizados em amostras retiradas do corpo da barragem, confirmaram a existência conjunta da RAS e da RSI, com expansões de grande magnitude. Entre 1980 e 1992 a albufeira esteve vazia. O projeto de reabilitação foi concluído pela EDP em 1985. Na Figura 22 estão representados alguns dos trabalhos de reabilitação da obra, realizados entre 1988 e 1992 [33, 34, 35].

**Figura 22** Barragem de Pracana. Trabalhos de regeneração de 1988-1992: impermeabilização e drenagem da estrutura e fundação; e novas estruturas de travamento a jusante (adaptada de [34])

As intervenções realizadas compreenderam: i) o tratamento geral do betão, para a sua regeneração, através da injeção de fendas com resinas epóxi e calda de cimento; ii) a instalação de uma membrana impermeável no paramento de montante, incluindo a construção de um plinto de fundação no pé de montante; iii) a construção de dois lintéis de betão a jusante, para travamento das almas dos contrafortes, um próximo do pé de jusante e outro numa posição intermediária; iv) a consolidação da fundação e execução de novas cortinas de impermeabilização e drenagem, sendo a cortina de impermeabilização executada a partir do topo do novo plinto de montante; e v) a recuperação e reforço do sistema de observação. Foi ainda construído um descarregador de cheias auxiliar frontal na encosta da margem esquerda, para dotar a barragem de capacidade de descarga suficiente, e foi atualizada a central, que incluiu a construção na barragem da tomada de água para uma nova unidade de geração.

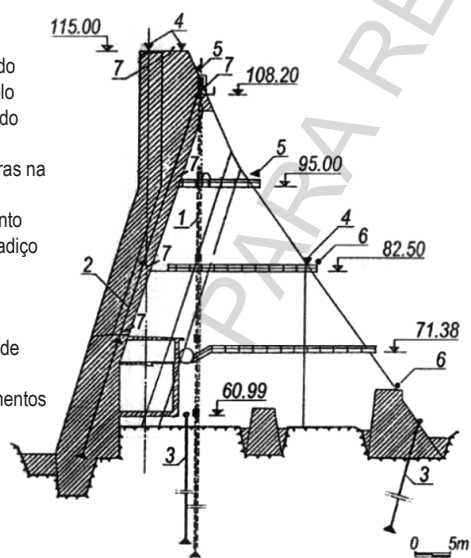
**Figura 25** Barragem de Pracana. Novos instrumentos do sistema de observação instalados nas obras de reabilitação de 1988-1992, para reforço da medição de deslocamentos [35]

O sistema de observação foi reabilitado e reforçado, no sentido de monitorizar melhor o comportamento estrutural e a evolução do processo expansivo (Figura 25). Foram instalados os seguintes novos instrumentos: i) extensómetros múltiplos de varas, ao longo das cabeças de cinco contrafortes (P1, P4, P6, P9 e P12); ii) dois extensómetros de varas na fundação de cada contraforte, um próximo da cabeça e outro no pé de jusante; iii) fios de prumo invertidos em cinco contrafortes (P1, P4, P6, P9 e P12), com suspensão junto ao coroamento e fixação profunda em rocha; iv) termómetros no corpo de dois contrafortes (P5 e P7); e v) novos medidores de movimentos de juntas, para controlar os movimentos de abertura/fecho entre cabeças de contrafortes. O sistema de observação geodésica também foi revisto e melhorado.

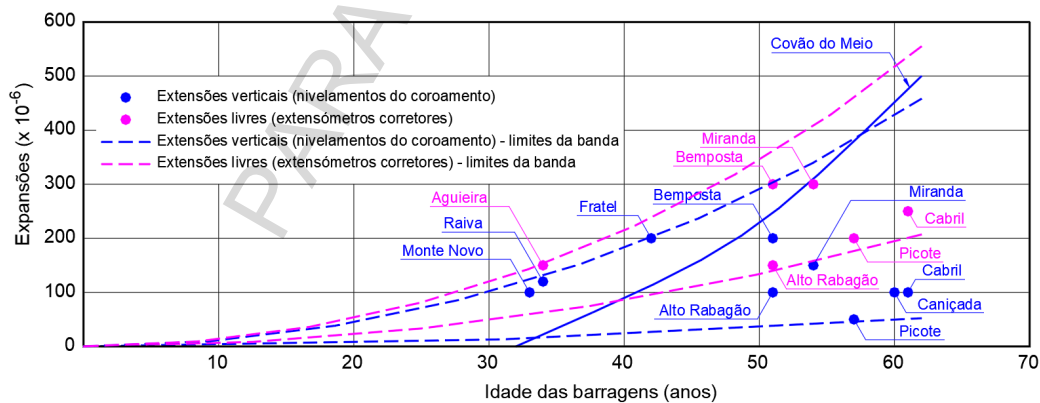
**Figura 26** Evolução até 2015 dos valores médios das deformações livres medidas em extensómetros corretores e das deformações verticais estimadas a partir dos resultados de nivelamentos em algumas barragens portuguesas afetadas por RAS, construídas com betão de agregados grossos graníticos [39]
