TRAÇÃO PERPENDICULAR ÀS FIBRAS EM VIGAS DE MADEIRA LAMELADA COLADA CURVAS OU DE INÉRCIA VARIÁVEL

Manuel Alves
 Técnico Superior
 Laboratório Nacional de
 Engenharia Civil
 Lisboa
 mpalves@lnec.pt

SUMÁRIO

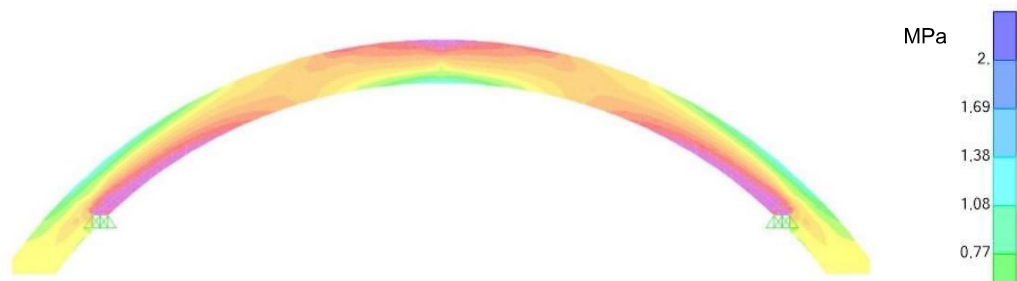
As figuras seguintes apresentam os resultados das simulações, relativas ao estado de tensões paralelas às fibras (Figura 5 e Figura 6), tensões perpendiculares às fibras (Figura 7 e Figura 8) e tensões tangenciais (Figura 9 e Figura 10), no modelo do elemento contínuo. Valores positivos (verdes e azuis) representam tração.

Figura 5. S11: Tensões paralelas às fibras – apoios fixos

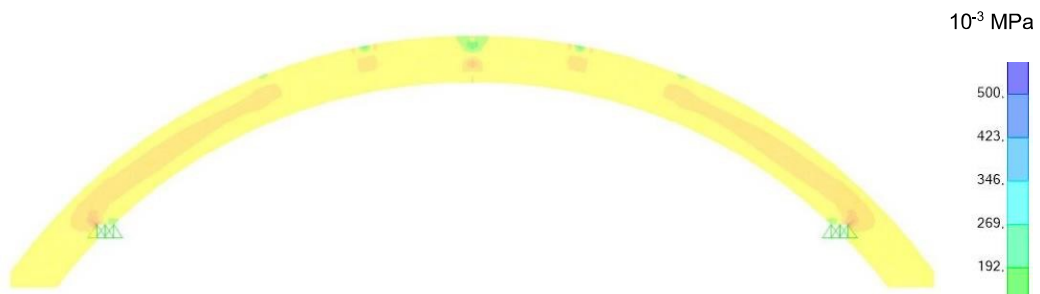
As condições de segurança regulamentar apenas seriam cumpridas no caso de funcionamento dos elementos curvos *em arco* (dois apoios fixos), o que não é garantido com a pormenorização dos apoios observada *in situ*.

Figura 7. S22: Tensões perpendiculares às fibras – apoios fixos

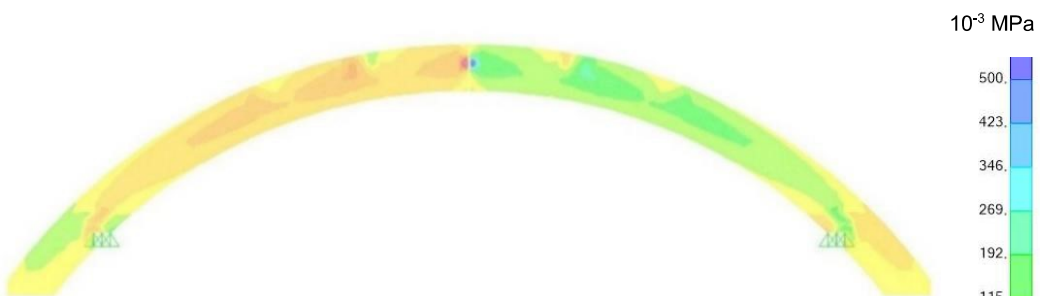
Figura 9. S12: Tensões tangenciais – apoios fixos

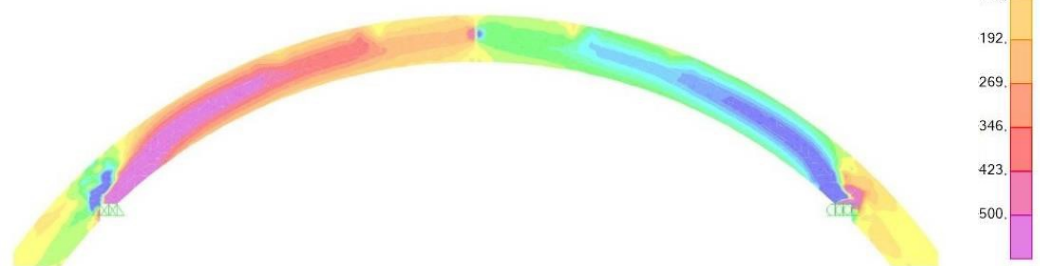
Figura 10. S12: Tensões tangenciais – apoio fixo/ apoio móvel

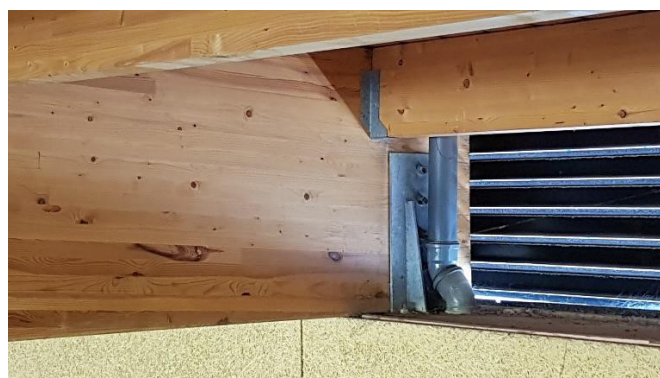
Figura 14. Ligações nos apoios

A estrutura de cobertura 2 é constituída por vigas de inércia variável, de duas pendentes (Figura 13). As vigas têm secção transversal de 185 mm x (800 a 1700 mm), estando aplicadas em posição invertida (com a face reta para cima); apoiam-se nas paredes exteriores, a cotas distintas, por meio de chapas metálicas aparafusadas à madeira com 4 parafusos M16, por sua vez chumbadas à viga de betão armado de coroamento da parede.

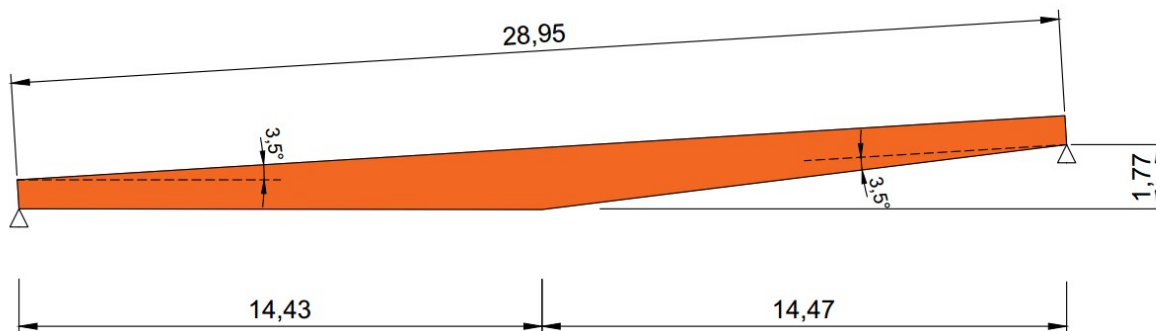
Figura 16. Geometria da viga (dimensões em m)

Os resultados da modelação mostram que ocorrem tensões de tração perpendicular às fibras na zona do cume da viga, sob a ação do vento, e tensões tangenciais significativas na face inferior. Confirmam também um aumento da flecha e um agravamento das tensões atuantes na hipótese de viga simplesmente apoiada (Figura 17 e Figura 18). No entanto, mesmo nessa hipótese mais conservativa, são verificadas as condições de segurança estabelecidas em [2] relativamente ao dimensionamento da viga face ao estado limite último de rotura (assumindo que o material tivesse um comportamento adequado).

Os resultados obtidos apontam assim para deficiências de fabrico da viga colapsada, nomeadamente associadas à utilização de uma cola inadequada para colagem estrutural, como causa provável da rotura ocorrida. A inspeção levada a cabo e os resultados dos ensaios realizados sobre amostras das restantes vigas indicaram que essas deficiências afetavam de forma generalizada todas as vigas principais da estrutura de cobertura.
