# REQUALIFICAÇÃO DE ESPAÇO MUSEOLÓGICO: O CASO DAS GRUTAS ANTRÓPICAS DE LAPAS

## REQUALIFICATION OF MUSEUM SPACE: THE CASE OF THE ANTHROPOGENIC CAVES OF LAPAS

Barroso, Madalena; *Laboratório Nacional de Engenharia Civil, Lisboa, Portugal, mbarroso@lnec.pt*  
Jeremias, Filipe; *Laboratório Nacional de Engenharia Civil, Lisboa, Portugal, ftelmo@lnec.pt*  
Simões, Jorge; *C. Municipal de Torres Novas, Torres Novas, Portugal, Jorge.Simoes@cm-torresnovas.pt*  
Fernandes, João; *C. Municipal de Torres Novas, Torres Novas, Portugal, Joao.Paulo@cm-torresnovas.pt*

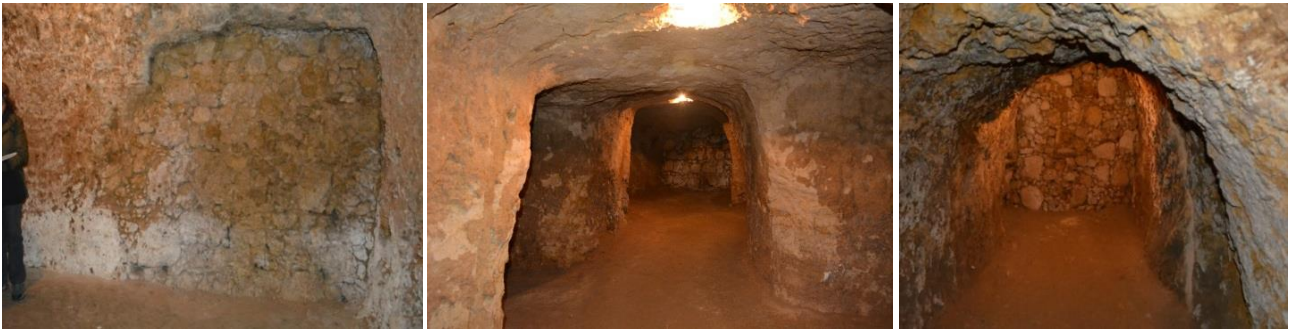
Na Figura 2 apresenta-se a área interessada pelo presente estudo, que, em termos gerais, coincide com a área presentemente visitável das grutas. De referir que as galerias são muitas vezes delimitadas por paredes de alvenaria, em geral, de pedra argamassada, sobretudo no lado oeste das grutas (Figura 3).

Figura 3 – Exemplos de paredes de alvenaria a delimitar a zona visitável das grutas

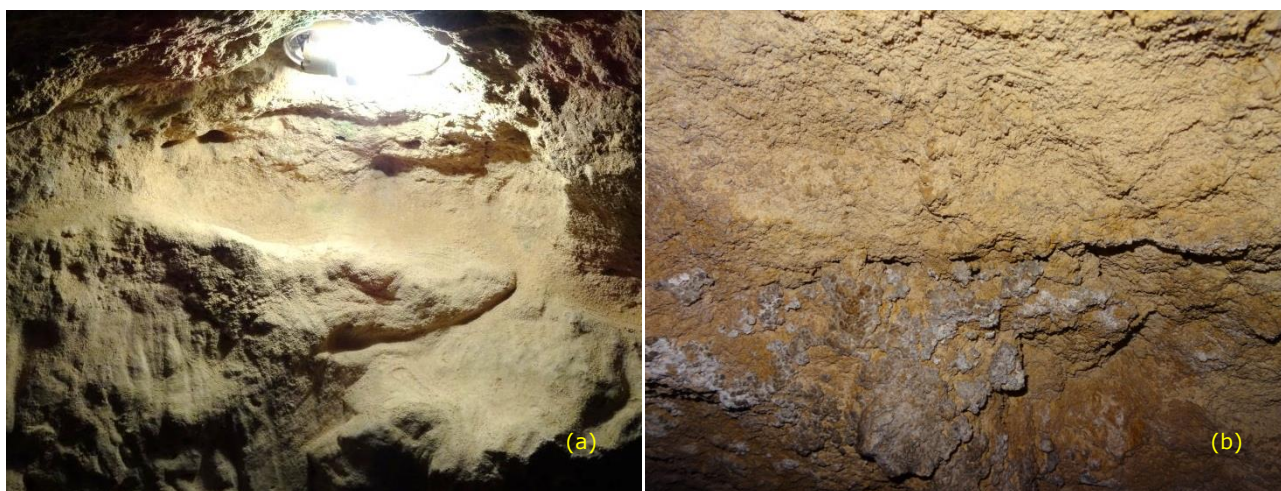
Os tipos litológicos com menor grau de cimentação (Figura 6a) possuem um comportamento frável, desagregando-se com facilidade entre os dedos, e caracterizando-se, aparentemente, por apresentarem uma granularidade mais fina (dimensão silte), enquanto os tipos litológicos com maior grau de cimentação (Figura 6b) ou não se desagregam ou se desagregam com dificuldade entre os dedos e exibem, aparentemente, uma granularidade mais grosseira (dimensões areia e silte).

Figura 6 – Principais formações rochosas reconhecidas: (a) com menor grau de cimentação e granularidade mais fina; (b) com maior grau de cimentação e granularidade mais grosseira
