5º CONGRESSO LUSO-BRASILEIRO DE MATERIAIS  
DE CONSTRUÇÃO SUSTENTÁVEIS |  
CONGRESSO CONSTRUÇÃO 2024

## CARACTERIZAÇÃO E DIAGNÓSTICO DE ESTRUTURAS DE MADEIRA DO PALÁCIO NACIONAL DA AJUDA

Esta comunicação descreve um estudo conduzido pelo LNEC no Palácio Nacional da Ajuda, tendo em vista avaliar o estado de conservação e segurança de pavimentos de madeira, focando em particular o Toucador da Rainha e o Atelier do Rei na extremidade poente da Ala sul.

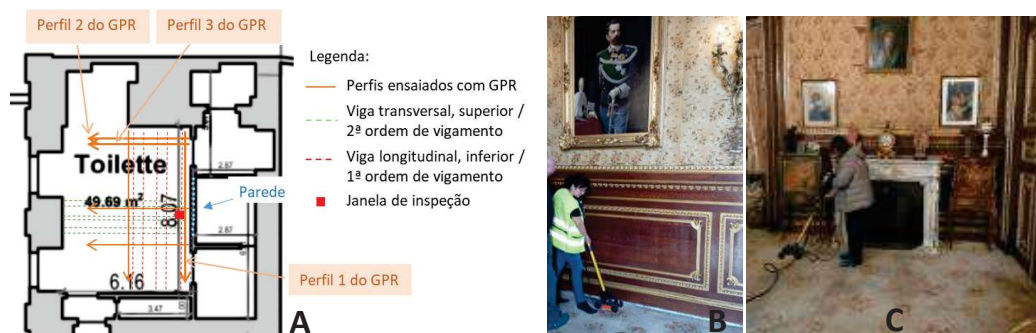
Com o objetivo de identificar indiretamente alguma variação sob o soalho no local onde ocorreu a subsidência que pudesse explicar a sua origem, foi executado um perfil com georadar paralelamente à parede (Perfil 1, na Figura 6). Com este perfil identificou-se, desde logo, o posicionamento das vigas transversais de suporte do soalho (perpendiculares à parede em estudo). Com base neste resultado, foi escolhido o local mais adequado para a abertura de uma janela de inspeção (sondagem), sensivelmente a meio da parede, onde o sinal do georadar apontava para a presença de duas vigas com menor afastamento entre si.

Figura 6 – Toucador da Rainha. A – Representação esquemática dos perfis de georadar, orientação das vigas e localização da janela de inspeção; B - Execução de perfil de georadar paralelamente à parede objeto de estudo; C - Execução de perfil de georadar perpendicularmente à parede

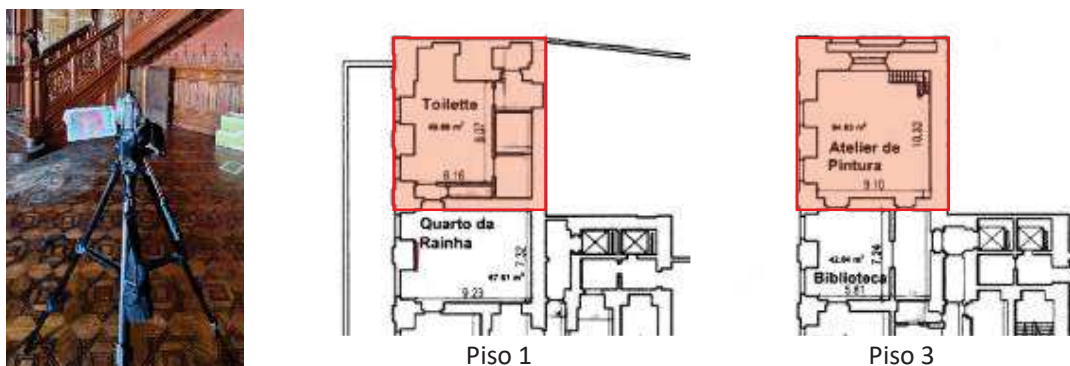
Com o intuito de detetar possíveis infiltrações de água, utilizou-se a TIV para avaliar a presença de humidade na envolvente do edifício, nomeadamente, em paredes interiores e exteriores, no WC e no Toucador da Rainha (Piso 1) e no Atelier do Rei (Piso 3), conforme indicado na Figura 9, onde ocorreram infiltrações de água, há cerca de 3 anos e, consequentemente, o aparecimento de térmitas. Nesse sentido, foram realizadas inspeções termográficas de Infravermelhos nos referidos espaços, entre 21 de fevereiro e 20 de março, no seguimento de períodos de elevada precipitação.

Figura 9 – Locais de medição e equipamento de termografia de infravermelhos (TIV)

A análise das figuras anteriores permite concluir que, face aos diferentes padrões de temperaturas registados, não é detetável a presença de humidade nas áreas analisadas com o método termográfico. Salienta-se que este facto foi confirmado através de realização de medições pontuais com um humidímetro portátil. Registe-se ainda que na Figura 11b é possível identificar a estrutura de madeira de suporte do revestimento interior, através da utilização da termografia de infravermelhos.
