## CARACTERIZAÇÃO E DIAGNÓSTICO DE ESTRUTURAS DE MADEIRA DO PALÁCIO NACIONAL DA AJUDA

Esta comunicação descreve um estudo conduzido pelo LNEC no Palácio Nacional da Ajuda, tendo em vista avaliar o estado de conservação e segurança de pavimentos de madeira, focando em particular o Toucador da Rainha e o Atelier do Rei na extremidade poente da Ala sul.

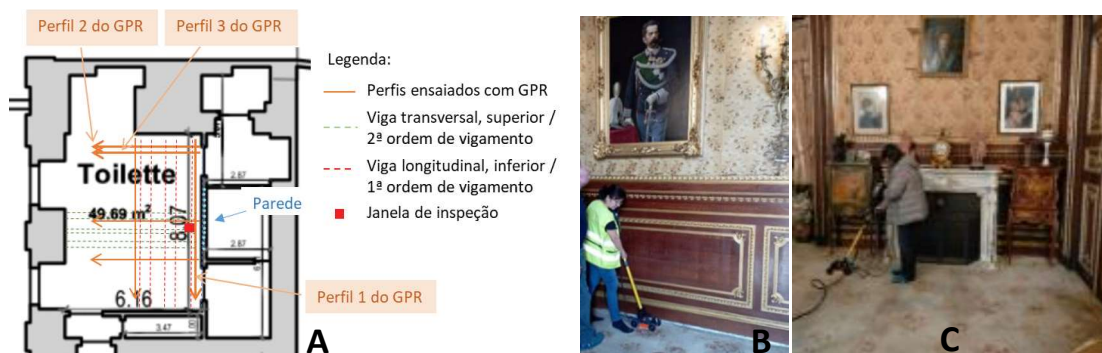
Com o objetivo de identificar indiretamente alguma variação sob o soalho no local onde ocorreu a subsidência que pudesse explicar a sua origem, foi executado um perfil com georadar paralelamente à parede (Perfil 1, na Figura 6). Com este perfil identificou-se, desde logo, o posicionamento das vigas transversais de suporte do soalho (perpendiculares à parede em estudo). Com base neste resultado, foi escolhido o local mais adequado para a abertura de uma janela de inspeção (sondagem), sensivelmente a meio da parede, onde o sinal do georadar apontava para a presença de duas vigas com menor afastamento entre si.

Figura 6 – Toucador da Rainha. A – Representação esquemática dos perfis de georadar, orientação das vigas e localização da janela de inspeção; B - Execução de perfil de georadar paralelamente à parede objeto de estudo; C - Execução de perfil de georadar perpendicularmente à parede

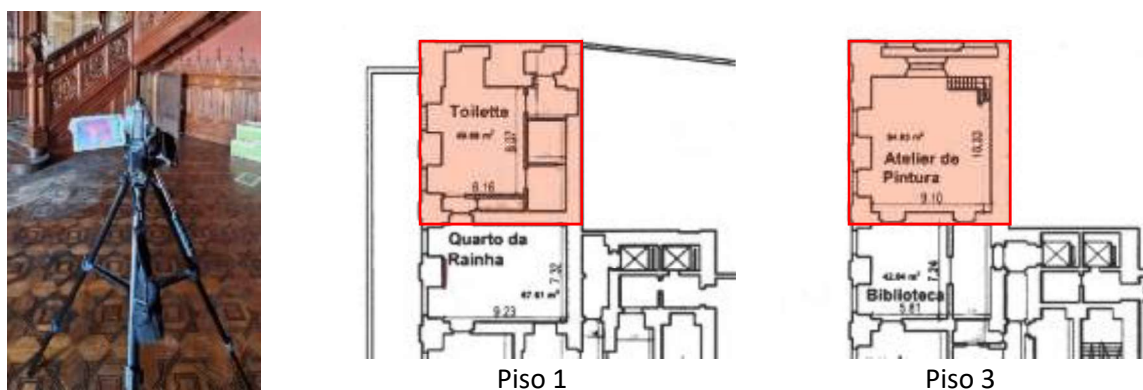
Com o intuito de detetar possíveis infiltrações de água, utilizou-se a TIV para avaliar a presença de humidade na envolvente do edifício, nomeadamente, em paredes interiores e exteriores, no WC e no Toucador da Rainha (Piso 1) e no Atelier do Rei (Piso 3), conforme indicado na Figura 9, onde ocorreram infiltrações de água, há cerca de 3 anos e, consequentemente, o aparecimento de térmitas. Nesse sentido, foram realizadas inspeções termográficas de Infravermelhos nos referidos espaços, entre 21 de fevereiro e 20 de março, no seguimento de períodos de elevada precipitação.

Figura 9 – Locais de medição e equipamento de termografia de infravermelhos (TIV)
