Laboratório Nacional de Engenharia Civil

**Avaliação preliminar das condições de segurança da barragem do
Lapão**

Relatório ??/2002 - NF

Lisboa, Janeiro de 2003

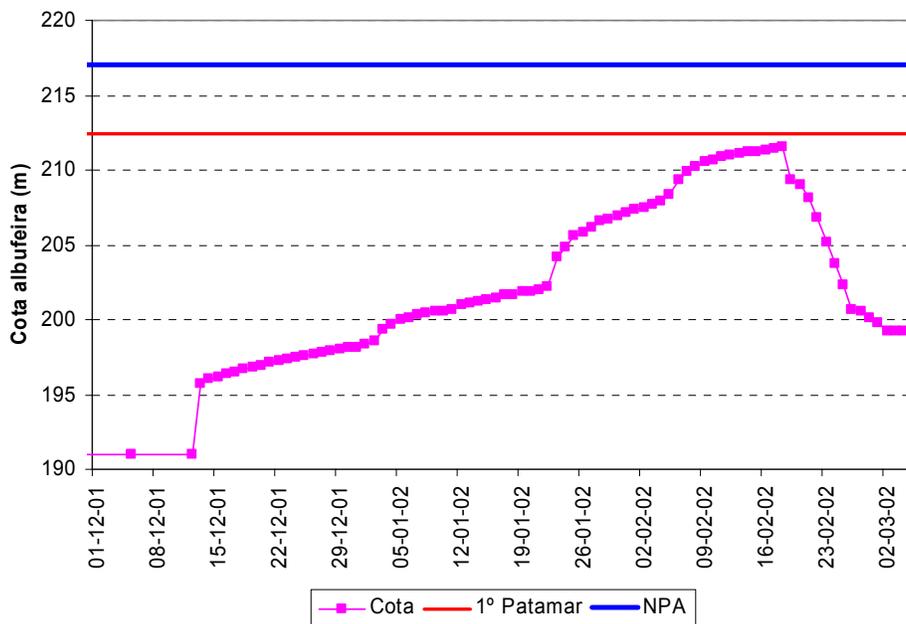
Na Fig. 12 apresenta-se a evolução da cota da albufeira desde o início do enchimento em (13/12/2001) até a 5/03/2002. Durante o enchimento, a cota da albufeira evoluiu a uma taxa média de 29 cm/dia, enquanto que o esvaziamento se processou à taxa de cerca de 1 m /dia, (aprox. 4.2 cm/hora).

Fig. 12 - Evolução da cota da albufeira desde o início do enchimento

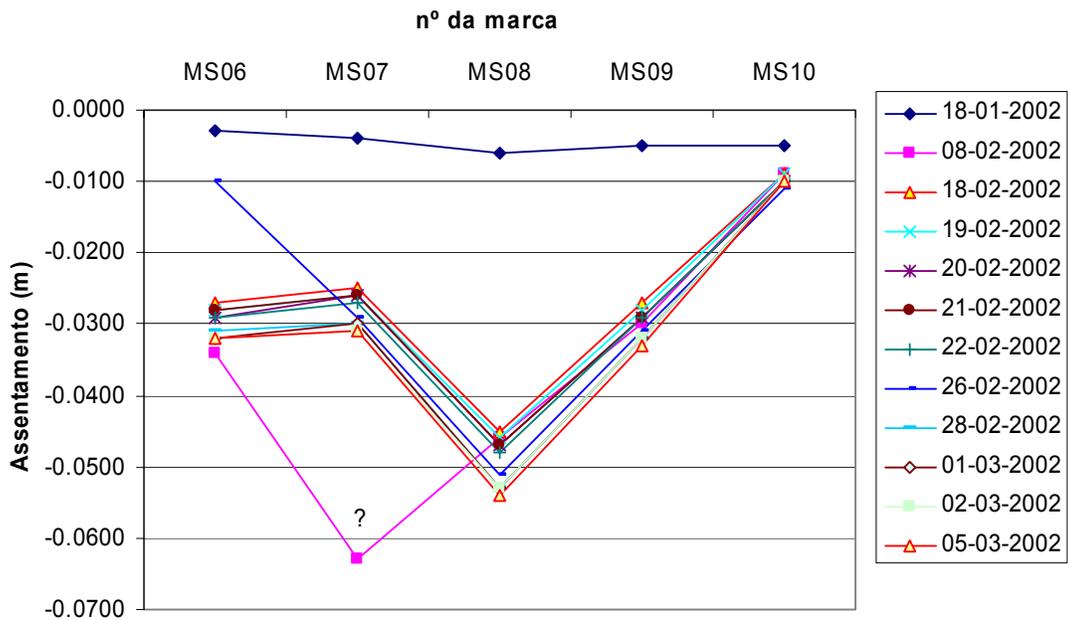
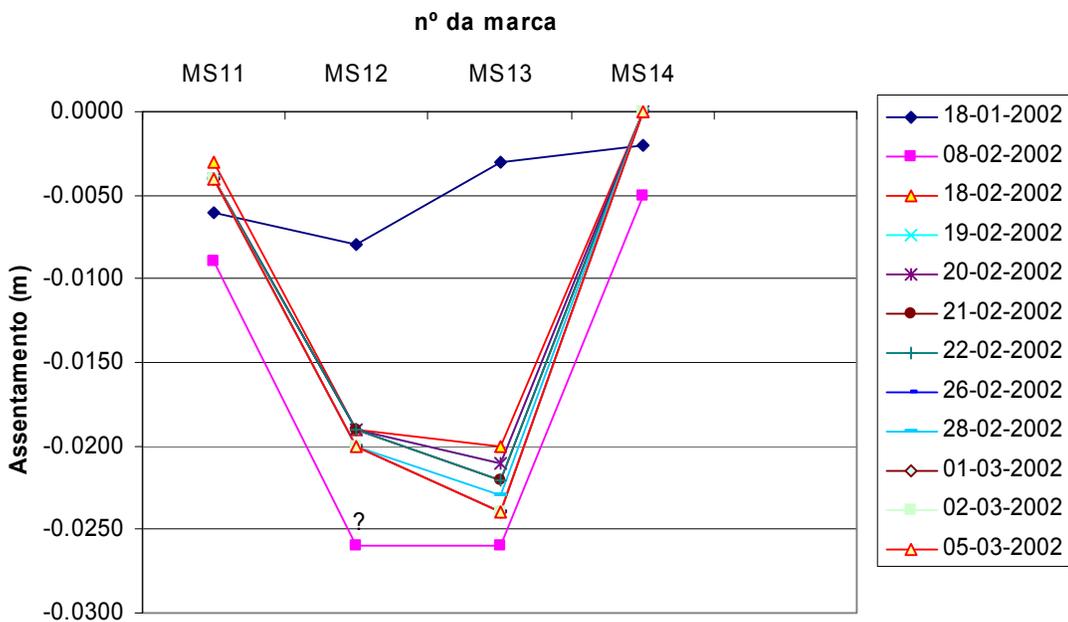
Embora, com expressão mais reduzida, os deslocamentos registados nas marcas colocadas no paramento de jusante apresentam também valores que podem ser considerados como demasiado elevados, especialmente tendo em consideração a zona em que se encontram.

É importante notar que as maiores deformações parecem concentrar-se no perfil P49 (Marcas MS3, MS8 e MS13) a que corresponde o perfil (teórico) de maior altura da barragem, apesar de, no coroamento, as marcas MS4 e MS5 apresentarem deslocamentos muito elevados, tendo em atenção a espessura de aterro sob essas marcas.

Fig. 16 - Diagrama de assentamentos das marcas superficiais no paramento de jusante (2º lanço de Estrada)

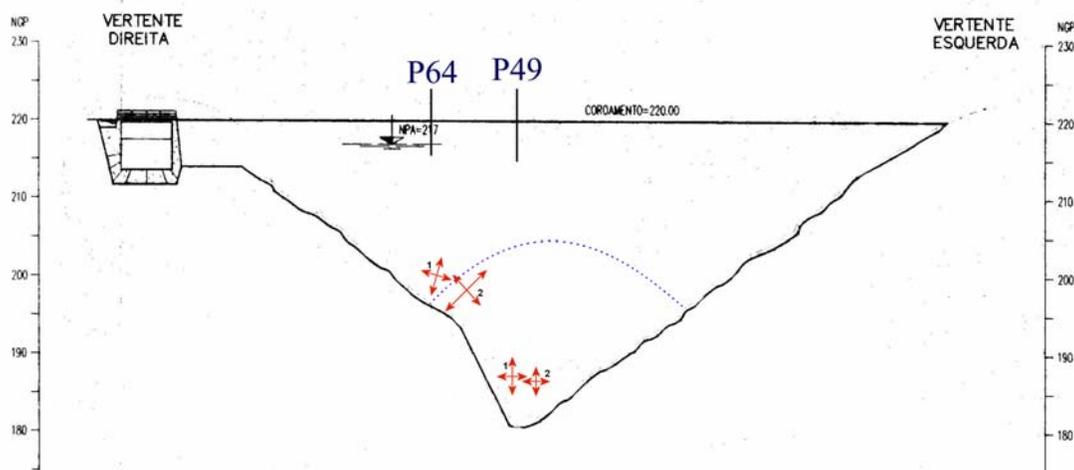
O fenómeno de transferência de tensões para os encontros está esquematicamente explicado na Fig. 18. À medida que se processa a deformação da barragem, as tensões principais evoluem da situação representada por (1) para a situação representada por (2), notando-se um alívio da tensão na zona inferior da barragem e um aumento da tensão nos encontros, com a conseqüente rotação da orientação das tensões principais. Este é um fenómeno esperado em

Fig. 18 – Representação esquemática do efeito de arco com transferência de tensões para os encontros

O fenómeno de transferência de tensões é, como foi dito, habitual neste tipo de vales e, dentro de determinados valores não é especialmente problemático. A análise deve ainda levar em consideração o valor das pressões intersticiais instaladas na zona. De acordo com os resultados dos piezómetros eléctricos, que são corroborados por alguns dos piezómetros hidráulicos instalados em zonas semelhantes, as pressões intersticiais são ainda reduzidas no corpo do aterro, pelo que não está eminente qualquer fenómeno lesivo da segurança, no presente momento, devido ao fenómeno de transferência de tensões.

No limite, com a redução da tensão total mínima e com o aumento da pressão intersticial devida ao enchimento da albufeira, se esta última igualar ou superar a primeira, pode-se instalar uma situação de fracturação hidráulica, que constituiria um cenário muito inconveniente sob o ponto de vista da segurança da barragem.

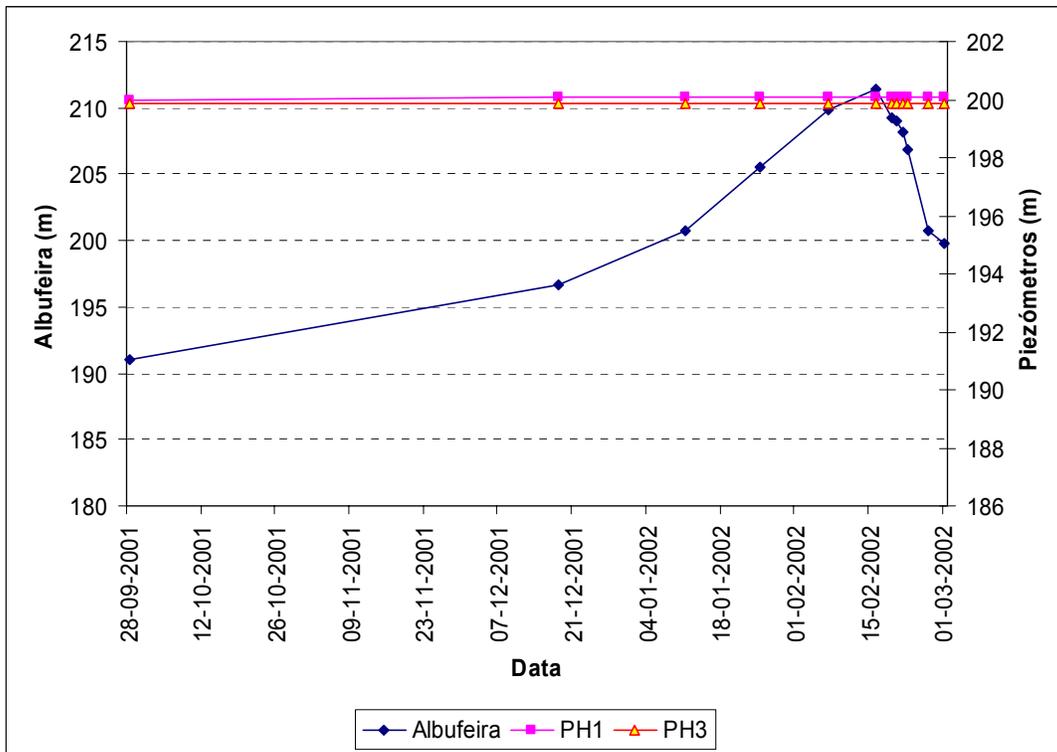
Nas figuras seguintes (Fig. 20 a Fig. 23) apresentam-se os valores das pressões intersticiais registadas nos diversos piezómetros instalados no aterro e fundação da barragem (perfis 49 e 64). Os resultados caracterizam-se por, no aterro, não estar ainda instalada qualquer pressão intersticial resultante do enchimento da albufeira (piezómetros 1, 3, 5 e 7).

Fig. 20 – Piezómetros do aterro. Perfil P49

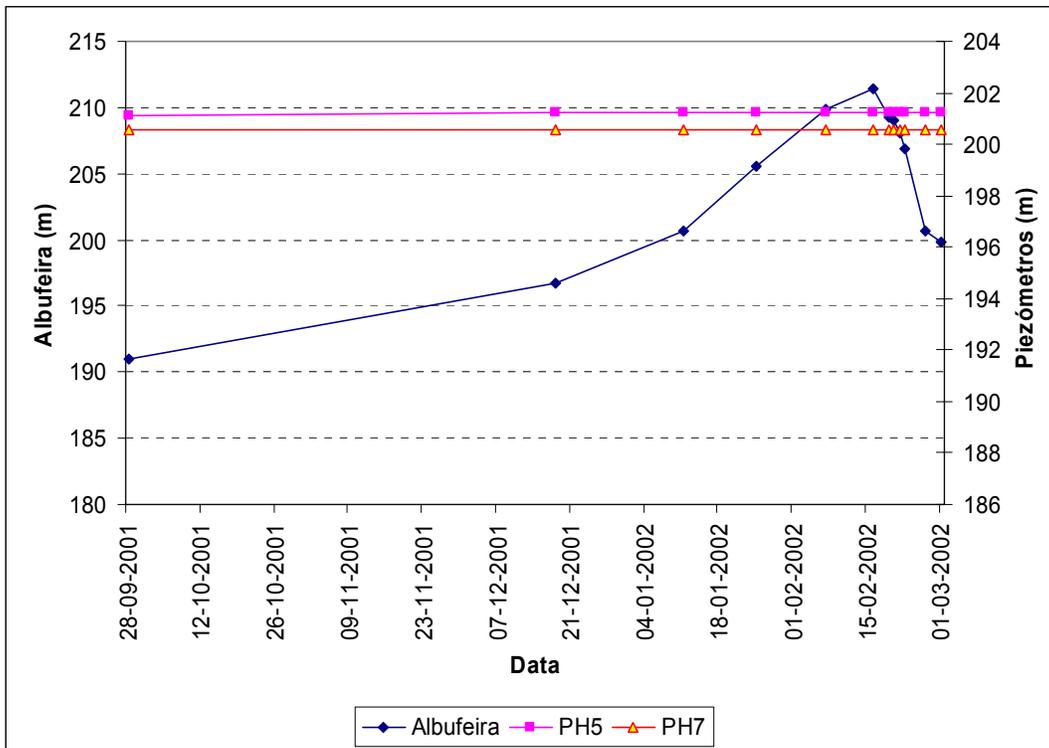
Fig. 22 – Piezómetros do aterro. Perfil P64
