COLABORAÇÃO DO LNEC NA ANÁLISE DAS CONDIÇÕES DE HABITABILIDADE DO EDIFICADO NO BAIRRO DO ALTO DA COVA DA MOURA

Avaliação das necessidades de reabilitação do edificado

Relatório de síntese

RELATÓRIO 366/2008 – DED/NAU

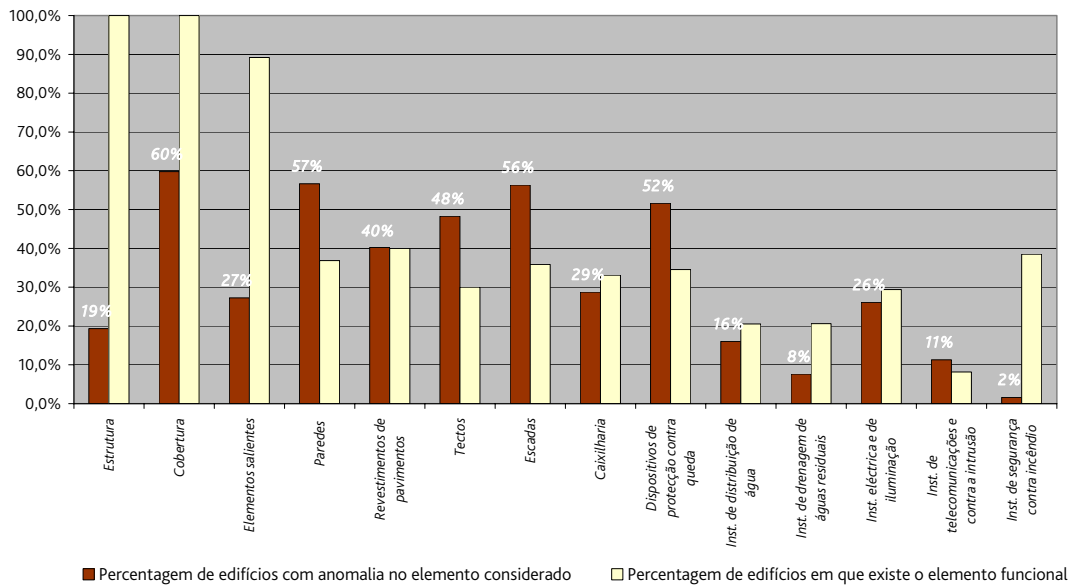
Figura 11 – Taxa de ocorrência de anomalias nos elementos funcionais do edifício

Observa-se que existem anomalias nalguns daqueles elementos em mais de 50% dos edifícios que os contêm, nomeadamente (Figura 11):

- Cobertura (ex. falta de estanquidade, ausência de camada de isolamento térmico);
- Paredes (ex. paredes sem qualquer tipo de revestimento);
- Escadas (ex. degraus e estrutura bastante degradada, inacabada, sem revestimento ou demonstrando deformações importantes);
- Dispositivos de protecção contra queda (ex. inexistência de qualquer dispositivo).

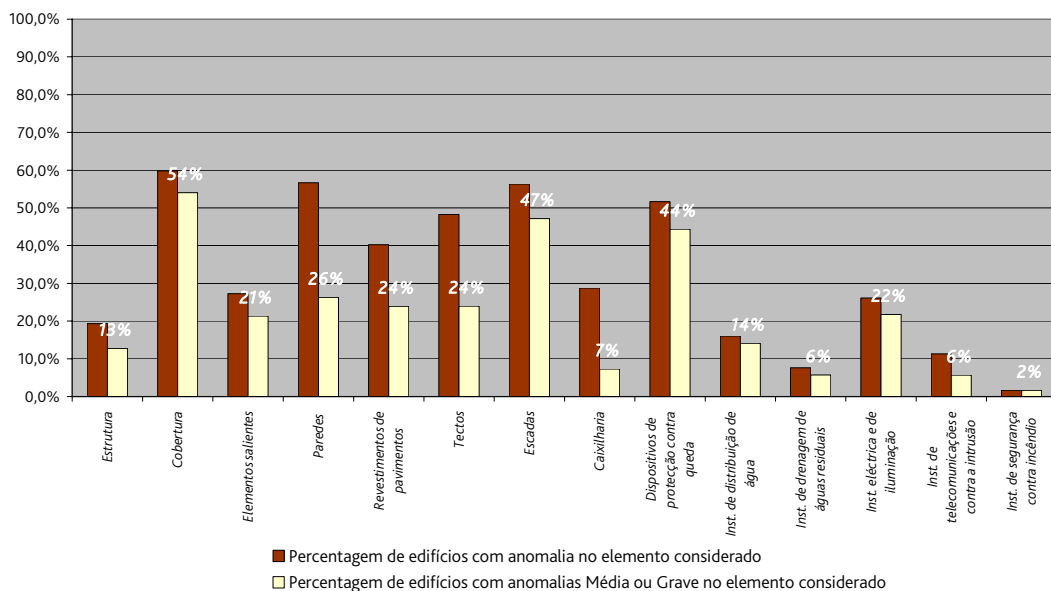
Figura 12 – Percentagem de anomalias de gravidade “Média” ou “Grave” no edifício

A maioria dos casos corresponde a anomalias classificadas com gravidade “Média” ou “Grave” (Figura 12) na maior parte dos elementos funcionais, configurando situações em que a utilização e o conforto dos espaços bem como a segurança e a saúde dos utilizadores são afectadas.

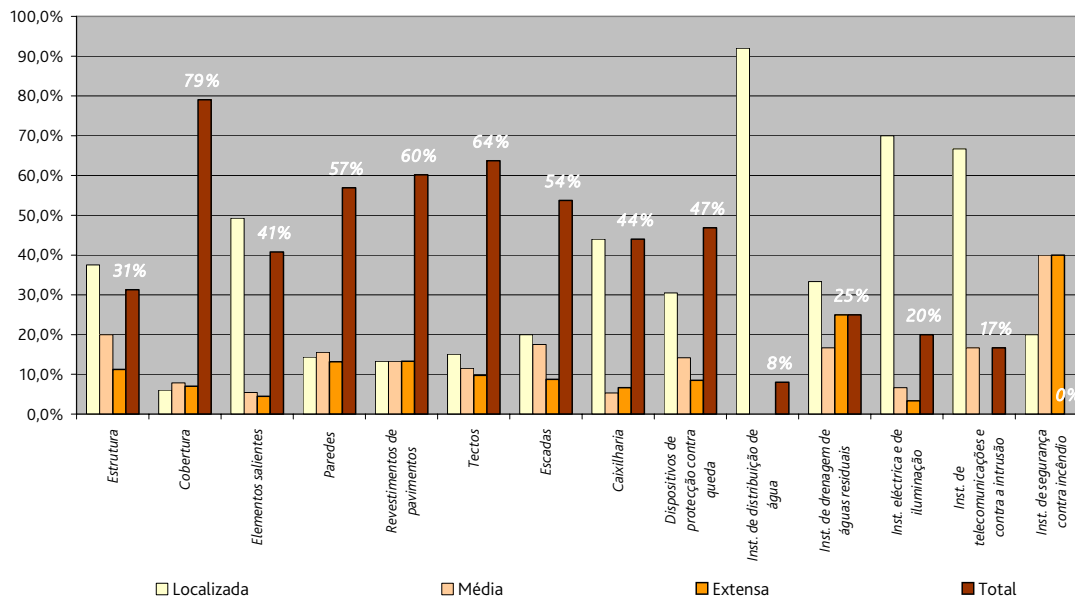
Figura 13 – Distribuição das anomalias ocorrentes nos elementos funcionais por extensão de intervenção

Salienta-se, ainda, que a maioria dos elementos necessitam de intervenções extensas ou totais em grande percentagem dos casos em que ocorrem as anomalias (Figura 13).

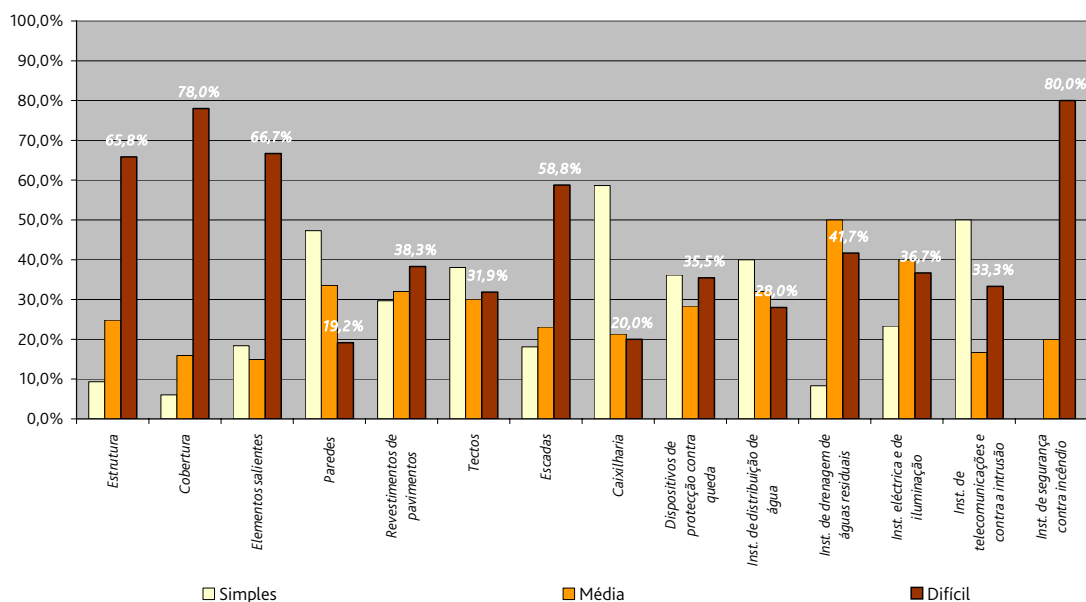
Figura 14 – Distribuição das anomalias ocorrentes nos elementos funcionais por complexidade de intervenção

Este facto, associado à complexidade e ao custo de uma eventual intervenção de reabilitação (Figura 14), permite concluir que mesmo em elementos funcionais que apresentam baixas taxas de ocorrência de anomalias, como a estrutura, o tipo de intervenção que lhe estará associada em termos de extensão e de complexidade tem de ser tido em conta.

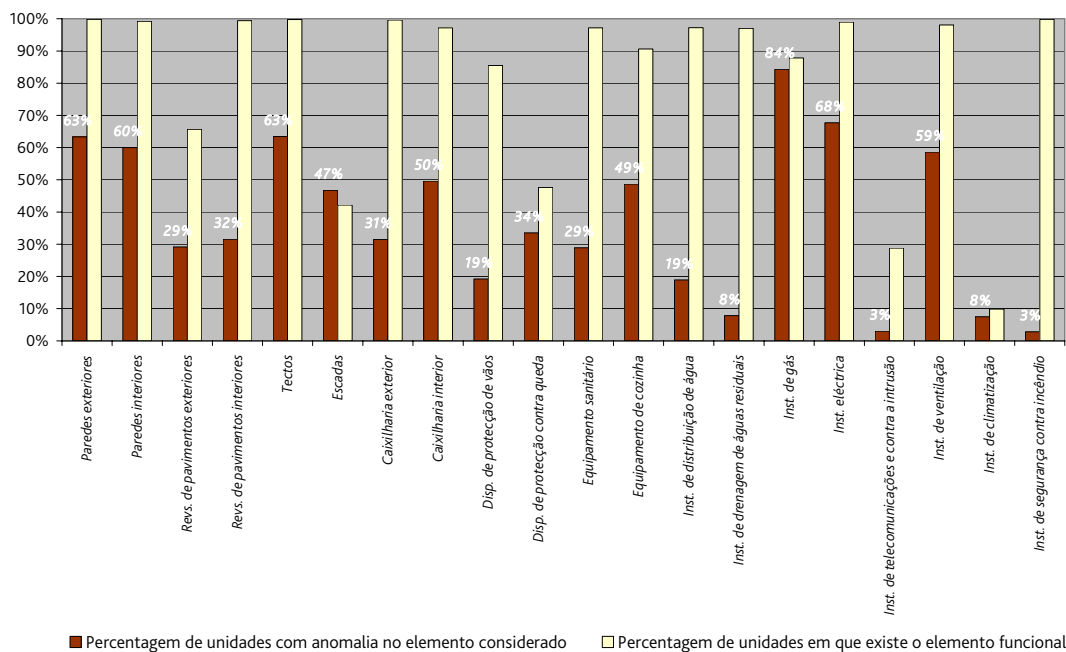
Figura 18 – Taxa de ocorrência de anomalias nos elementos funcionais das unidades

Verificou-se, à semelhança do ocorrido nas “Partes comuns do lote” um grande número de anomalias nos diversos elementos funcionais. Numa análise por elemento funcional (Figura 18), observa-se que existem anomalias em muitos daqueles elementos em mais de 50% das unidades que os contêm, nomeadamente em:

- Paredes exteriores;

- Paredes interiores;
- Tectos;
- Instalação de gás;
- Instalação eléctrica;
- Instalação de ventilação.

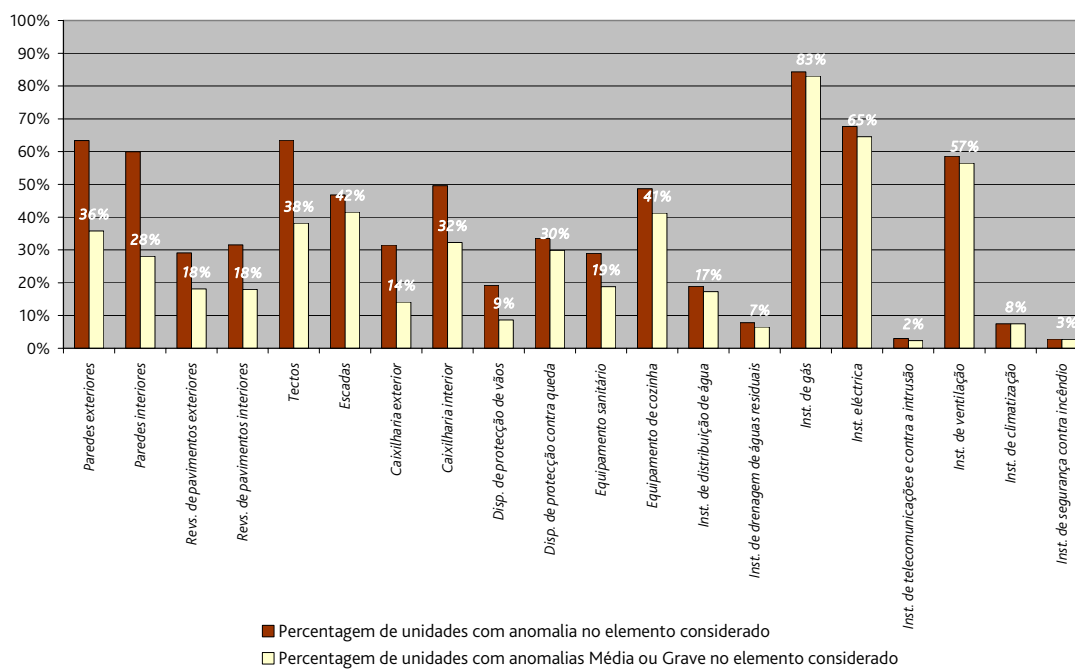
Figura 19 – Percentagem de anomalias de gravidade “Média” ou “Grave” nas unidades

Em alguns destes elementos, as anomalias encontradas são quase todas de gravidade “Média” ou “Grave” (Figura 19), colocando em risco o conforto ou a segurança e a saúde dos utilizadores.

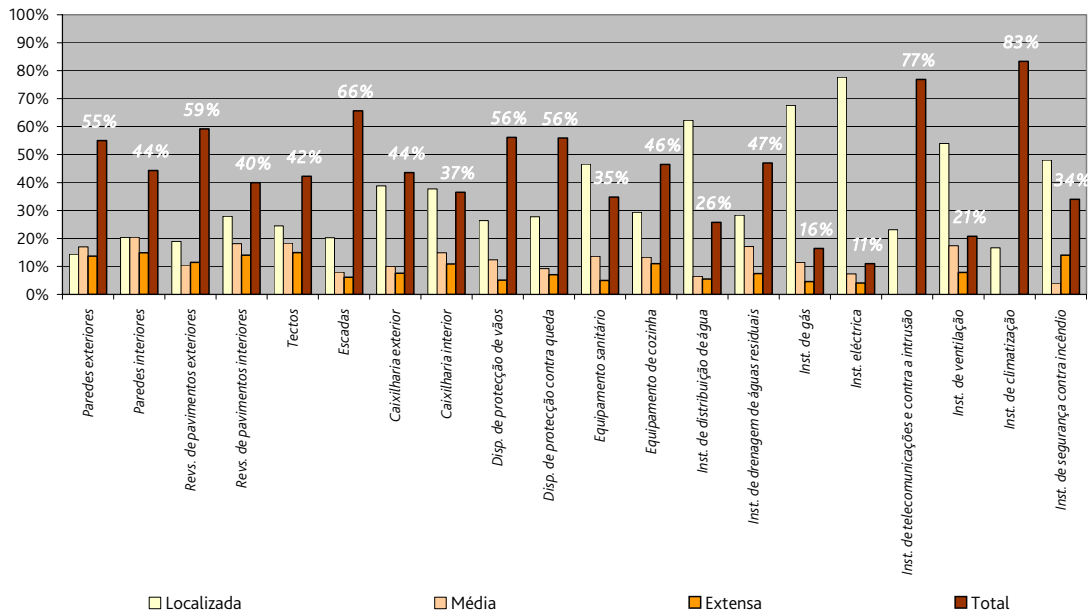
Figura 20 – Distribuição das anomalias ocorrentes nos elementos funcionais das unidades, por extensão de intervenção de reabilitação

Tomando em consideração a extensão e a complexidade de uma eventual intervenção de reabilitação, verifica-se que há elementos, nomeadamente as instalações de distribuição de água e de drenagem de águas residuais, que apresentam valores bastante elevados (Figura 20 e Figura 21).

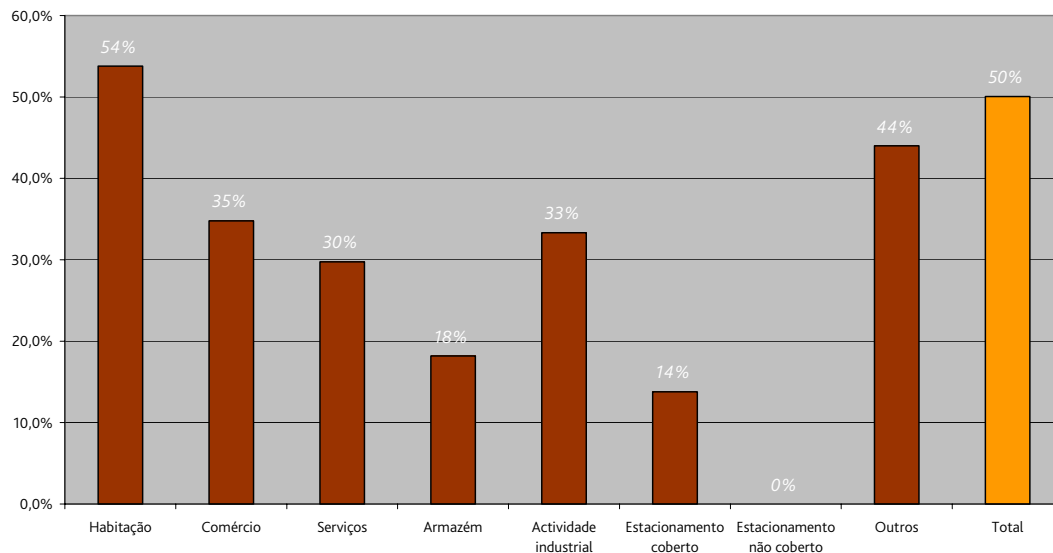
Figura 25 – Distribuição das anomalias espaciais em função do tipo de utilização da unidade

O número de unidades com problemas espaciais é bastante elevado. Na Figura 25 apresenta-se uma distribuição das unidades com anomalias espaciais divididas por tipo de unidade.

As principais anomalias espaciais detectadas nos compartimentos habitáveis das unidades habitacionais foram:

- inexistência, ou área insuficiente, de vãos de iluminação em compartimentos habitáveis;
- insuficiência do pé-direito;
- áreas reduzidas dos compartimentos habitáveis.

O primeiro tipo de anomalia deve-se, quase sempre, à construção de edifícios apenas com uma frente, situação que obriga à criação de compartimentos interiores, sem iluminação natural ou com iluminação natural através de pequenos vãos para outros compartimentos, dando também origem a graves problemas de ventilação daqueles espaços. **Situação verificada em cerca de 70% dos edifícios que apresentaram anomalias espaciais nas unidades.**

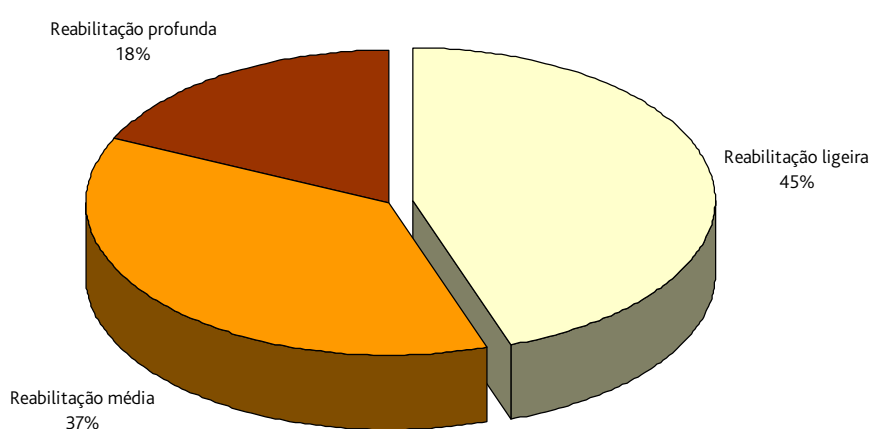
Figura 29 – Percentagem de lotes por “Nível de reabilitação”

De acordo com o levantamento agora realizado (Figura 29) 45% dos edifícios necessitam de trabalhos de “Reabilitação ligeira”. A necessitarem de “Reabilitação profunda” estão 18% dos edifícios, sendo os restantes 37% classificados como “Reabilitação média”.

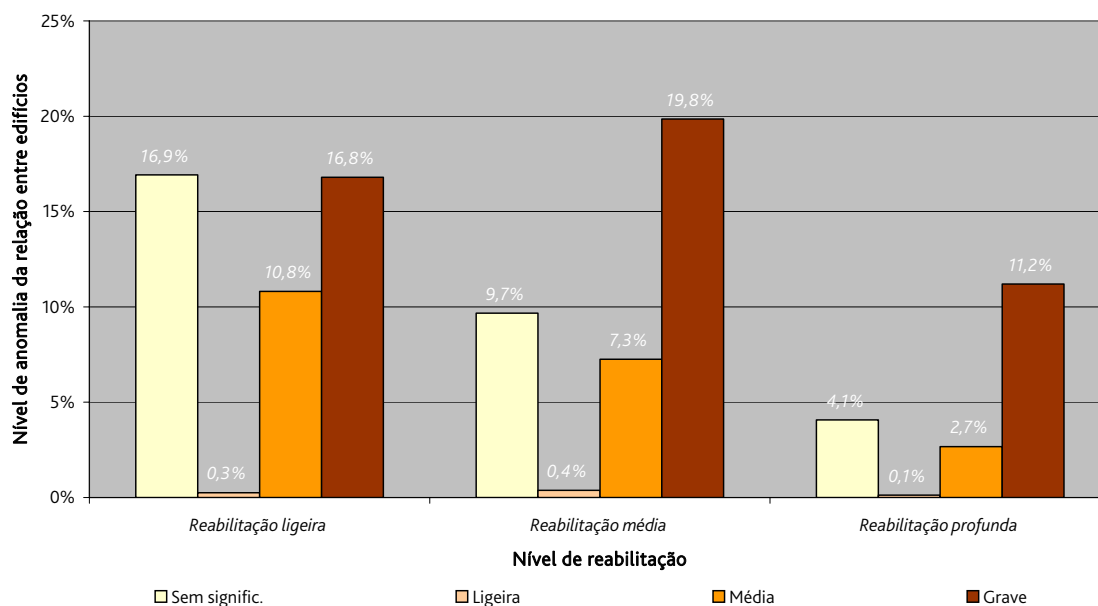
Figura 30 – Relação entre o “Nível de reabilitação” e o “Nível de anomalia da relação entre edifícios”

Verifica-se que apenas 17% dos edifícios do BACM apresentam um nível de “Reabilitação ligeira” em conjunto com um “nível de anomalia da relação entre edifícios” classificado como “Sem significado” ou “Ligeira” (Figura 30). Os restantes edifícios classificados com “Reabilitação ligeira” apresentam relações de proximidade entre edifícios “Média” ou “Grave”. Desta forma, cerca de 83% dos edifícios apresentam questões críticas de não-cumprimento regulamentar, ou a nível construtivo ou a nível de inserção no tecido urbano, constituindo situações de difícil resolução para regularização à luz da actual regulamentação.

Neste cruzamento de análises, são frequentes e bem identificáveis situações graves numa ampla zona localizada entre a sequência urbana “Rua da Paz - Rua dos Reis - Rua da Madeira - Rua de S. Tomé e Príncipe - Travessa da Av. da República” e boa parte do limite sul do Bairro, zona que se estende, ainda, por uma parte significativa do limite nascente do Bairro, que confina com a Av. da República; há, no entanto, que destacar, positivamente, nesta zona um quarteirão “triangular” delimitado pelas ruas de São Domingos, de Santa Filomena e de Cabo Verde.
