CORROSÃO DA ESTÁTUA DE D. JOSÉ I EM LISBOA

DESCRIÇÃO GERAL

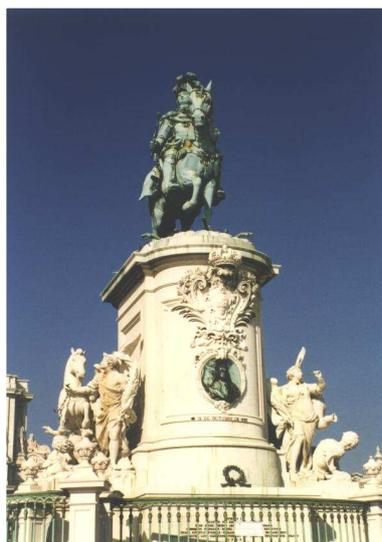
Fig.1 – Estátua de D. José I

A estátua metálica de D. José I, assim como os restantes elementos metálicos existentes no monumento, apresentam alterações cromáticas da sua superfície características da corrosão da liga de cobre, com a formação de patinas verdes e pretas.

A estátua apresenta um estado de corrosão relativamente avançado, principalmente nas zonas cobertas com patina verde, e sobretudo nas zonas em que a patina é macia e apresenta descamação. Nas zonas cobertas com patina preta, em geral, a corrosão progrediu menos. A existência da subcamada de *cuprite* é benéfica para a conservação da estátua, uma vez que este óxido confere uma excelente protecção ao metal. O sulfato básico *brochantite* (resultado da acção agressiva dos gases poluentes SO_2 provenientes do tráfego automóvel urbano), é prejudicial para a conservação da estátua uma vez que é razoavelmente solúvel. A presença do cloreto básico hidratado $\text{Cu}_7\text{Cl}_4(\text{OH})_{10}\cdot n\text{H}_2\text{O}$ pode indiciar que algumas zonas a liga encontra-se em processo evolutivo de corrosão. No entanto, como em geral este último composto ocorre sobre a camada de *cuprite* poderá ser menos nefasto para a conservação da estátua. A existência de fenómenos de corrosão activa, tipo picadas, a que está associada a presença do cloreto cuproso, *nantoquite* (CuCl), foi observada pontualmente, mas de forma incipiente, numa zona abrigada da estátua. Estas zonas poderão vir a apresentar futuramente problemas de degradação acelerada da liga.

No que se refere às recomendações para conservação, considera-se que, recorrendo a técnicos especializados na área da conservação de monumentos, deverá ser realizada uma limpeza adequada de todos os elementos metálicos com o objectivo de retirar apenas os produtos da patina fracamente aderentes e solúveis em água, em particular os existentes nas zonas de patina verde que apresentam descamação e os produtos das patinas onde está a ocorrer corrosão activa da liga, nomeadamente em zonas de picadas. Deve ainda proceder-se à reconstituição da patina nas zonas em que eventualmente a superfície metálica fique exposta, utilizando produtos adequados para as ligas de cobre. Como medida de conferir maior protecção da corrosão pode ainda ser aplicada na superfície da estátua uma cera microcristalina adequada.
