OBSERVAÇÃO DA BARRAGEM DO LAPÃO. SUA IMPORTANCIA NA DETECÇÃO DO ACIDENTE DE JANEIRO DE 2003

MONITORING OF LAPÃO DAM. ITS IMPORTANCE IN THE DETECTION OF THE JANUARY 2003 ACCIDENT

Marcelino, João, *LNEC, Lisboa, Portugal, marcelino@lne.pt*

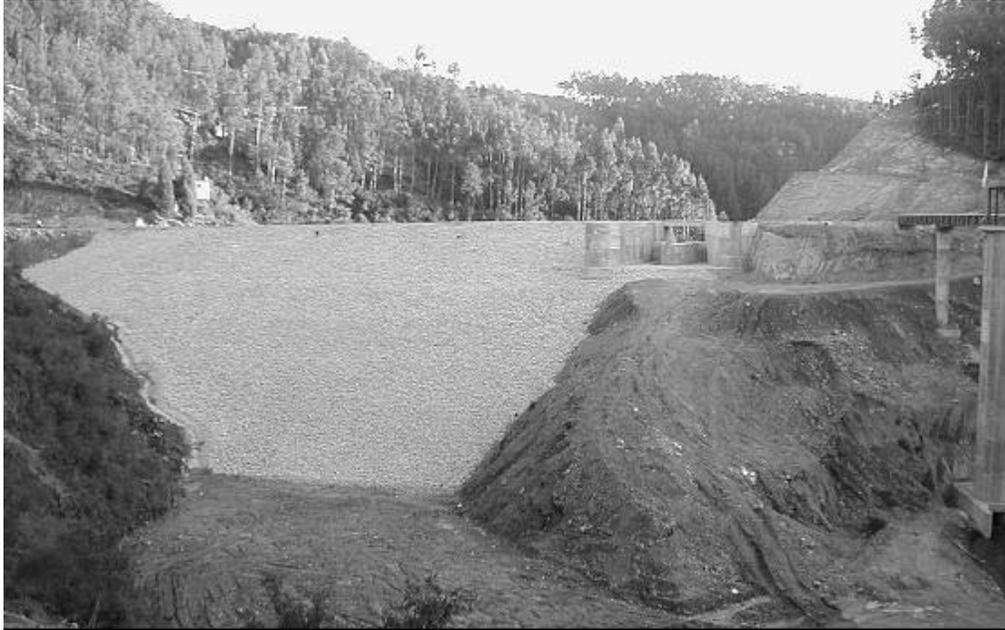
Figura 10- Vista de montante da barragem em 2001/12/13 início do primeiro enchimento

O início do 1º enchimento da barragem do Lapão teve lugar a 13 de Dezembro de 2001, na sequência de uma inspecção realizada nos termos do RSB. Nessa inspecção foi verificado o estado da barragem (Figura 10) e foram anotadas as pequenas anomalias que se verificaram. É necessário salientar que, à data, não se detectaram anomalias de monta (facto que permitiu que se iniciasse o enchimento) mas apenas pequenos indícios (Figura 9) que poderiam passar despercebidos mas que se veio a verificar serem manifestações precoces do que se detectaria mais tarde. Um primeiro indício detectado foi a verificação visual de um nivelamento deficiente na guarda metálica de montante. Esse fenómeno era mais aparente junto à ME. Outro indício foi uma pequena fissura junto a um tubo de drenagem do coroamento no lancil na margem direita. Relativamente a estes dois indícios nada se poderia inferir, na medida que, quer um quer outro, poderiam ser resultado de pequenas imprecisões de acabamento da barragem, de pouca importância no que respeita à segurança.

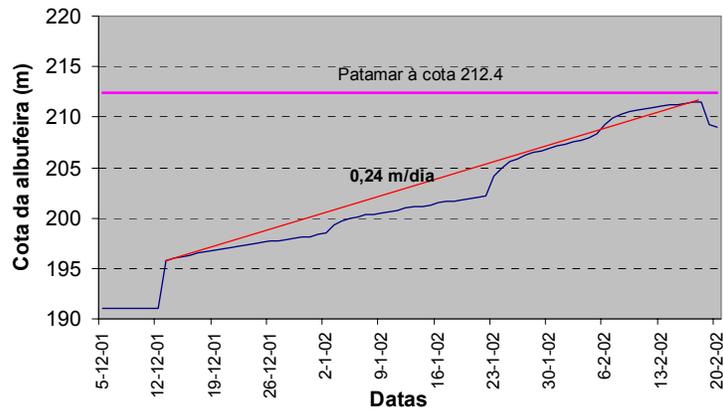
Figura 11 - Evolução da cota da albufeira até à detecção dos deslocamentos excessivos

O enchimento iniciou-se na data indicada tendo a evolução no nível da albufeira sido registada diariamente (Figura 11) e dado-se cumprimento ao plano de observação da barragem. A 15 de Fevereiro de 2002, por ocasião de uma das campanhas de nivelamento das marcas superficiais, foram detectados deslocamentos elevados que se manifestavam em especial na ME, precisamente na zona que, na inspeção prévia se havia detectado um nivelamento deficiente da guarda metálica de montante.

O Técnico Responsável pela Exploração (TRE) deu conhecimento imediato ao LNEC desse facto e realizou-se, no dia seguinte, uma inspeção de carácter excepcional onde se confirmou existirem indícios bastante claros que comprovavam os deslocamentos elevados.

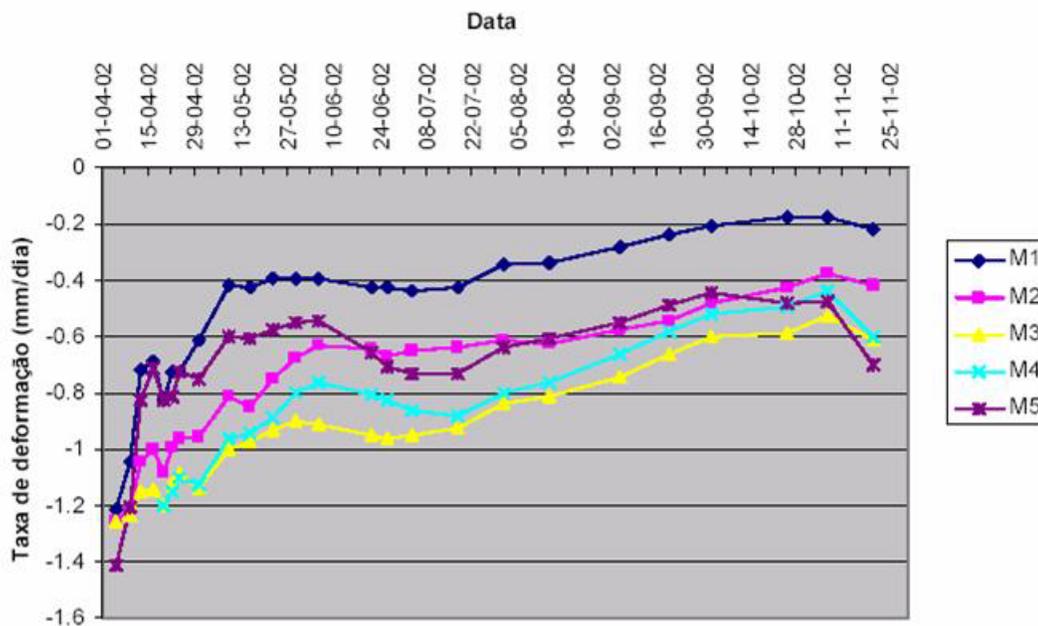
Figura 15 - Taxas de deformação das marcas instaladas no coroamento

A decisão de não prosseguir com o enchimento da albufeira e, pelo contrário, proceder ao seu esvaziamento revelou-se como sendo a decisão acertada. De facto, não obstante as deformações dos aterros prosseguirem a taxas muito elevadas, os valores dessas taxas foram sempre decrescentes, conforme se pode observar na Figura 15. O comportamento registado posteriormente, durante o enchimento, correspondeu pelo contrário, a um acréscimo muito significativo dos assentamentos.

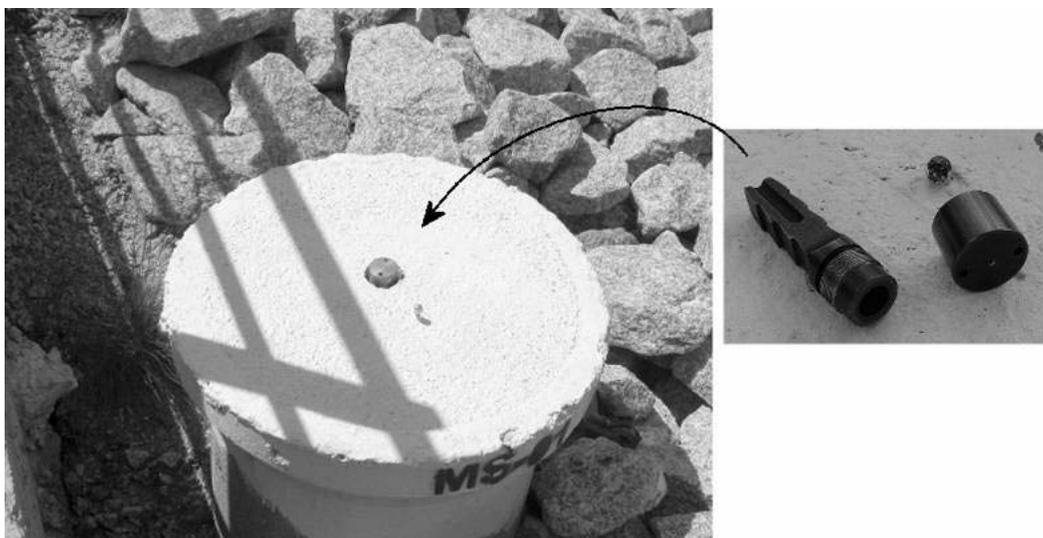
Foram instalados 4 inclinômetros no coroamento, a montante, a meia distância das 5 marcas superficiais. Para permitir a medição dos deslocamentos horizontais nas marcas superficiais foram instaladas peças de centragem forçada em cada uma das marcas (Figura 16) e, no coroamento foram colocadas 5 marcas adicionais a jusante, no mesmo alinhamento das marcas de montante.

Figura 16 – Marca superficial com taco de nivelamento e peça de centragem forçada

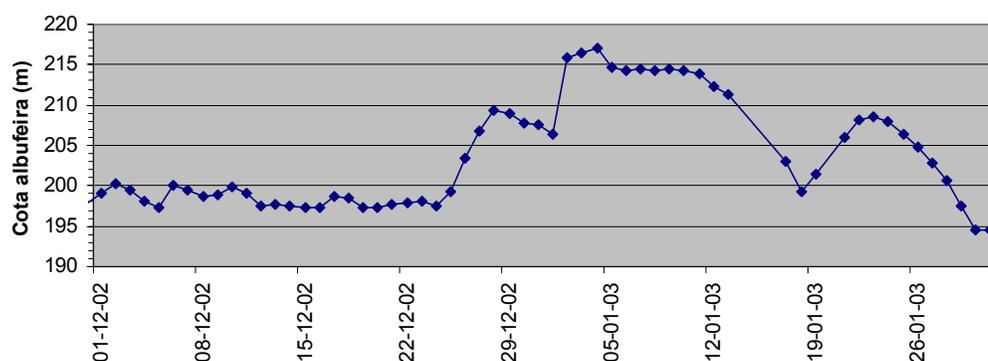
Figura 17 - Evolução da cota da albufeira de Dezembro (2002) a final de Janeiro (2003)

O inverno de 2002, início de 2003 foi particularmente chuvoso, em especial no período de Natal e Ano Novo. De facto, apesar de se ter mantido a descarga de fundo totalmente aberta durante todo este período crítico, este órgão não foi capaz de descarregar todo o caudal afluente.

No dia 2 de Janeiro, no local da barragem, choveu incessantemente. Aliás, a variação de cota do dia 1 para o dia 2, foi superior a 9 m (Quadro 1), apesar de se manter, como até aí, a descarga de fundo totalmente aberta. Foi nesse dia que o TRE detectou diversas zonas no paramento de jusante onde jorrava água do aterro. Essas zonas localizavam-se, em especial junto à encosta esquerda e a quantidade de água era tal, que não era possível discernir sobre a sua origem. Na verdade essa observação era praticamente impossível devido também à quantidade de chuva que caía. Por outro lado, verificava-se visualmente o aumento da fendilhação no pavimento do coroamento. Em resumo, todos os indícios apontavam para uma situação de rápida deterioração da barragem tendo-se então decidido dar conhecimento às autoridades de Protecção Civil locais da situação, tendo-se também mobilizado uma equipa do INAG e do LNEC que se deslocou nesse mesmo dia à barragem.

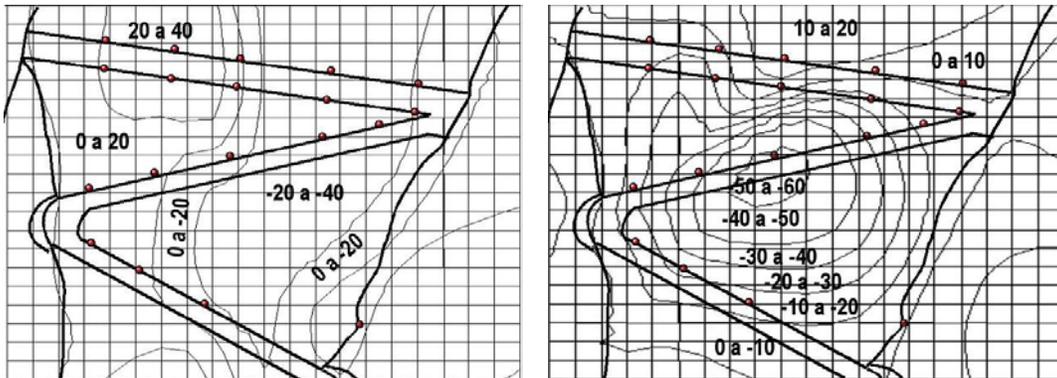
A Figura 31 apresenta, em planta, os contornos de deslocamento segundo xx e yy no período posterior a Março de 2003 até ao presente.

Figura 31 – Linhas de contorno de igual deslocamento horizontal (mm) em xx e em yy no período de Março de 2003 a Janeiro de 2004

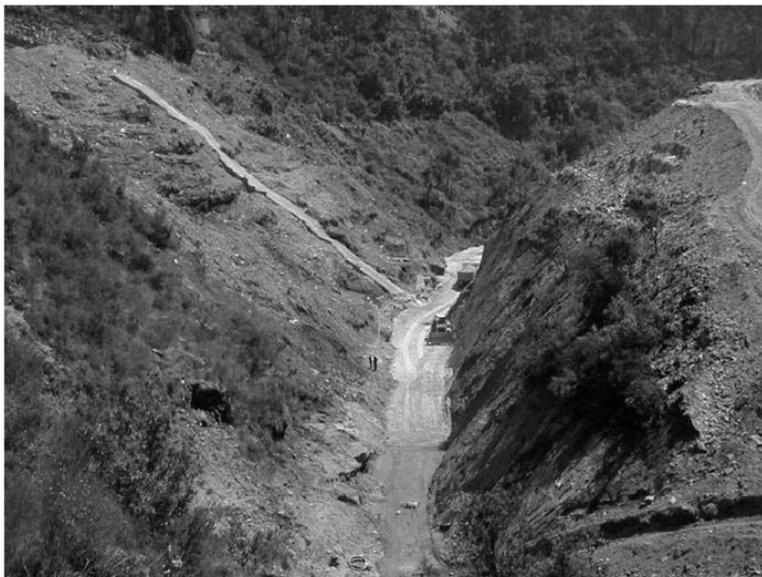
As condições de execução dos aterros revelar-se-iam particularmente difíceis quer pela geometria da fundação, com espaços exíguos (Figura 32), especialmente no início dos aterros (Figura 33), quer pela existência de sobre-escavações de alguma monta (Figura 35), em especial na ME quer ainda pela existência de numerosas ressurgências. As figuras seguintes apresentam diversas etapas da fase construtiva da barragem.

Figura 32 – Início da construção dos aterros, sendo apreciável a exiguidade de espaço

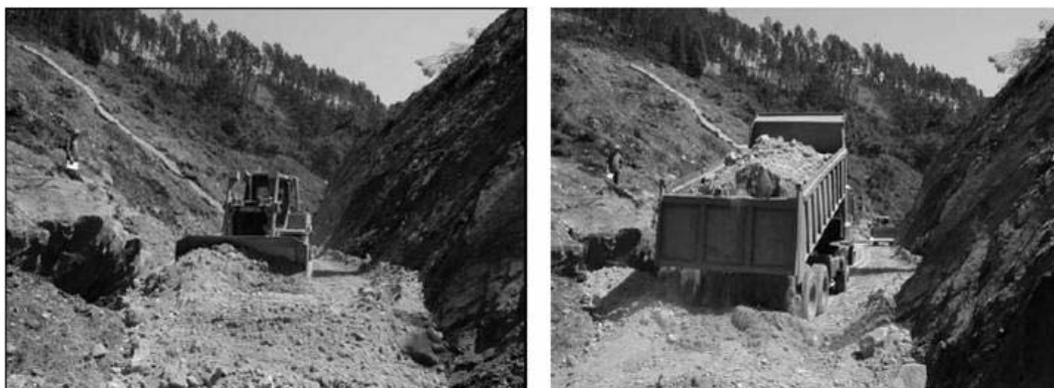
Figura 33 - Pormenor das condições de circulação e de deposição do material de aterro no início da construção
