METODOLOGIA PARA A INVENTARIAÇÃO, DIAGNÓSTICO E PROPOSTA DE MEDIDAS CORRECTIVAS-TIPO PARA TALUDES: CASO DA RENOVAÇÃO DA LINHA DO NORTE

METHODOLOGY TO THE INVENTORYING, DIAGNOSTIC AND PROPOSAL OF CORRECTION MEASURES TO SLOPES: APPLICATION TO THE RENEWAL OF THE LINHA DO NORTE

Fig. 2 – Ficha de inspecção ao PK 130+200- Túnel de Fátima

Fig. 3 – Ficha de inspeção ao PK 126+650

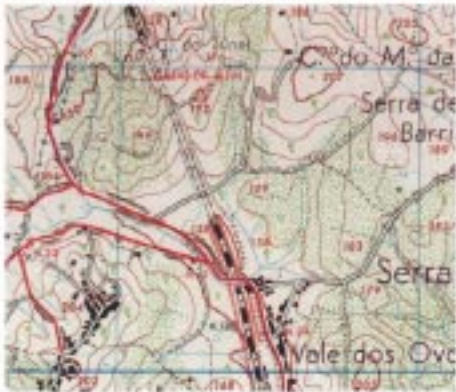
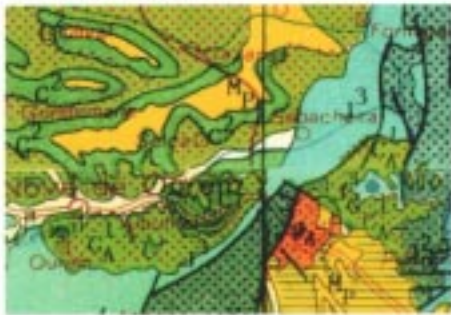
<p>Traçado alométrico Escavação grandes dimensões >6 m</p> <p>Enquadramento geológico</p> <p>Jurássico J13. Maciço constituído por calcários compactos de cor branca a acinzentada e por formações margosas e argilosas de cor amarelada, avermelhada e acinzentada. A diferença de resistência à erosão destes dois tipos de formações conduz à formação de consolas determinando a evolução dos taludes.</p> <p>Tipo de problema Instabilidade de taludes de escavação</p> <p>Sub-Tipo: Deficiente drenagem</p> <p>Legenda</p> <p>Zona do emboquilhamento do túnel de Fátima. Existe uma situação de instabilidade generalizada essencialmente associada a deficientes condições de drenagem. As águas superficiais da bacia sobrejacente ao emboquilhamento do túnel descarregam na linha. A inexistência de revestimento vegetal adequado agrava a erosão superficial dos taludes. A banqueta do lado da VA tem permitido que parte das massas de terreno instabilizadas aí se acumulem não afectando a funcionalidade da linha. Na VD as obras realizadas também não conduziram à estabilização da encosta.</p>

<p>Obras já realizadas</p> <p>Reperfilamento dos taludes, execução de pregagens no talude do lado da VD, muro de protecção na base dos taludes, estruturas de contenção de carácter provisório em madeiras.</p>			
<p>Solução preconizada</p> <p>A estabilização dos taludes requer um reperfilamento global entre o emboquilhamento do túnel e a passagem superior a sul. Estas obras terão de ser complementadas com um sistema de drenagem superficial a diversos níveis tendo em especial atenção o elevado volume de água proveniente da bacia sobrejacente ao túnel. Em determinadas zonas, nomeadamente onde ocorreram escorregamentos ou onde o maciço exibe mau comportamento deve-se recomendar o uso de máscaras e/ou esporões drenantes. Em face da natureza geológica dos terrenos estes devem ser protegidos com espécies vegetais adequadas imediatamente após as obras de terraplenagem.</p>

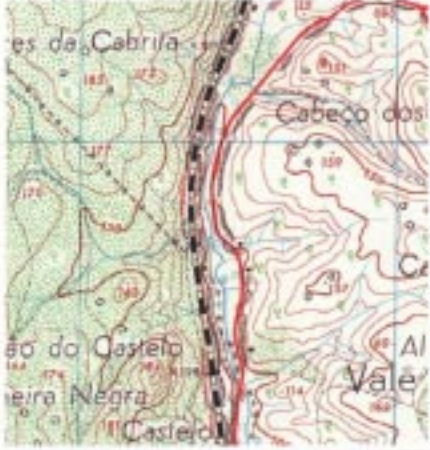
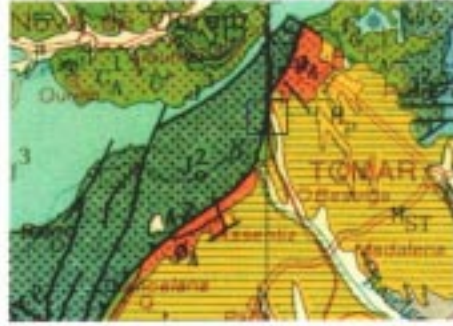
<p>PK 126.650 Data 1999-02- Troço 2.1</p>		<p>Estações: Fungalvaz-Fátima</p>	
<p>Localização - Carta militar nº: 310</p>

<p>Enquadramento geológico</p> <p>Jurássico Jc2. Calcários compactos brancos a acinzentados, por vezes com passagens de calcários margosos e margas. O maciço apresenta-se calcificado com as cavidades preenchidas por solos residuais de cor avermelhada (terra rossa). A fracturação e a erosão diferencial a favor das formações mais brandas que originam a formação de consoles permitem a individualização de blocos de dimensões decimétrica a métrica.</p>	
<p>Obras já realizadas</p> <p>Muro de suporte com cerca de 6 metros de altura.</p>		<p>Tipo de problema Instabilidade de taludes de escavação</p> <p>Sub-Tipo: Queda de blocos</p> <p>Legenda</p> <p>Zona onde existe um muro de suporte que confina com talude onde se desprendem, com frequência, blocos de calcário. A lavagem do preenchimento argiloso propicia a queda dos blocos verificando-se que alguns atingem a linha.</p>
