**AVALIAÇÃO DA DEGRADAÇÃO DO BETÃO ARMADO DOS
VIADUTOS ENTRE OS POSTOS DE ACOSTAGEM 4/5 E 9/10
DA APS**

Trabalho realizado para a REPSOL POLÍMEROS, LDA

LISBOA • Novembro de 2011

RELATÓRIO 352/2011 - NB

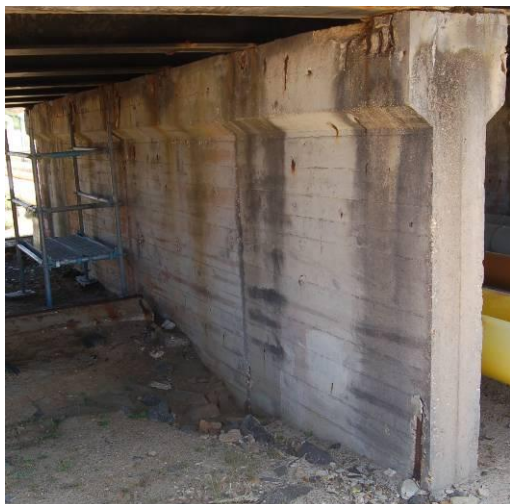
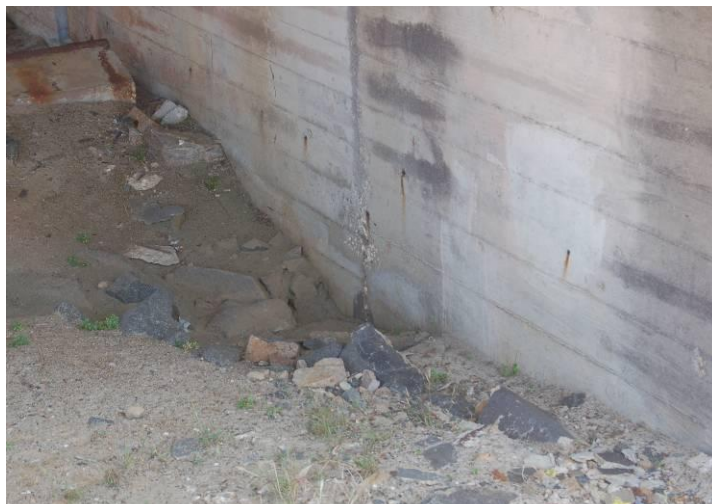
No pilar parede nº6 do viaduto entre os postos de acostagem 9/10 (viaduto mais a sul) foi possível observar uma zona do pilar imediatamente abaixo do chão (enterrada) por se encontrar uma pequena vala aberta. O betão armado dessa zona apresentava-se em bom estado, sem fissuração nem delaminação e sem armaduras expostas corroídas (Figura 15).

Figura 15: Zona enterrada do pilar parede nº6 do viaduto entre os postos de acostagem 9/10 (sul)

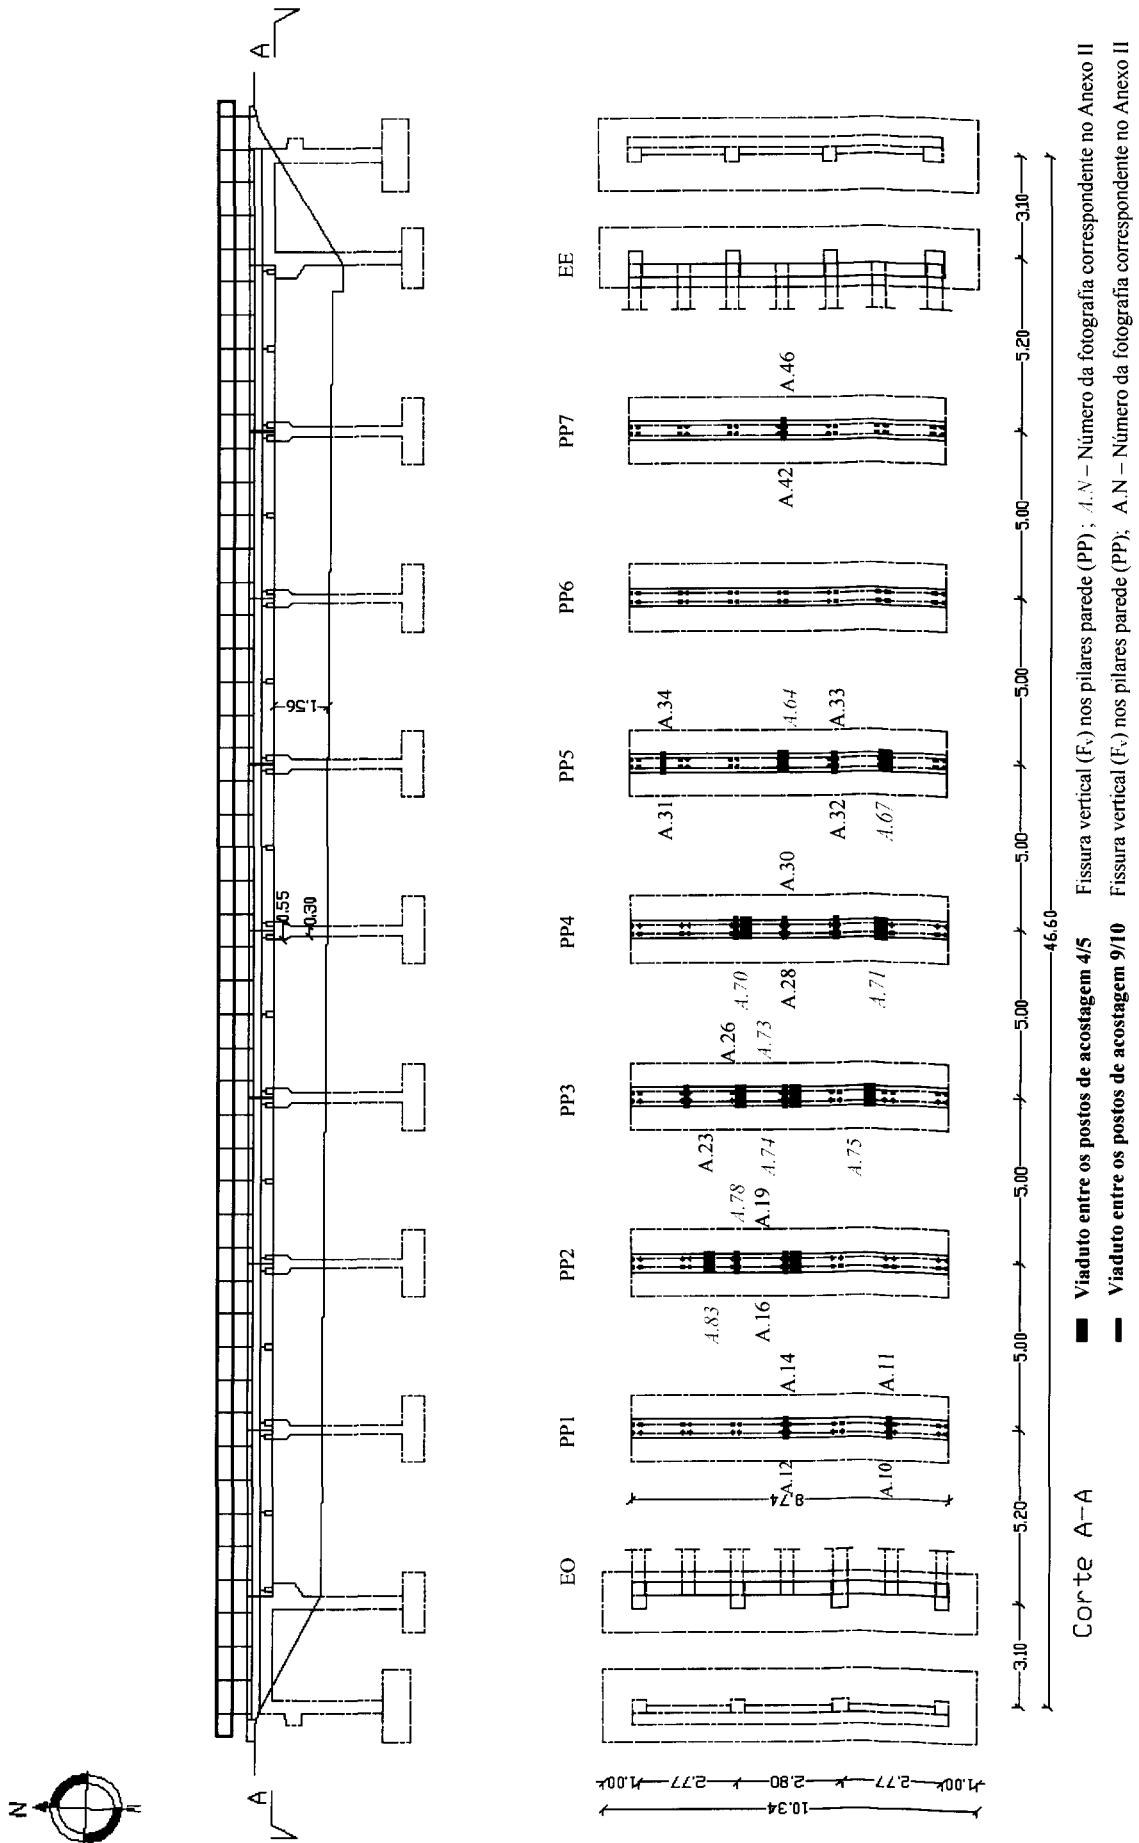
Na Figura 18 apresenta-se o registo da localização das fissuras verticais nos pilares parede dos dois viadutos, indicando a correspondente fotografia do Anexo II.

Figura 17: Registo das fissuras verticais nos pilares parede dos viadutos, com indicação da correspondente fotografia no Anexo II

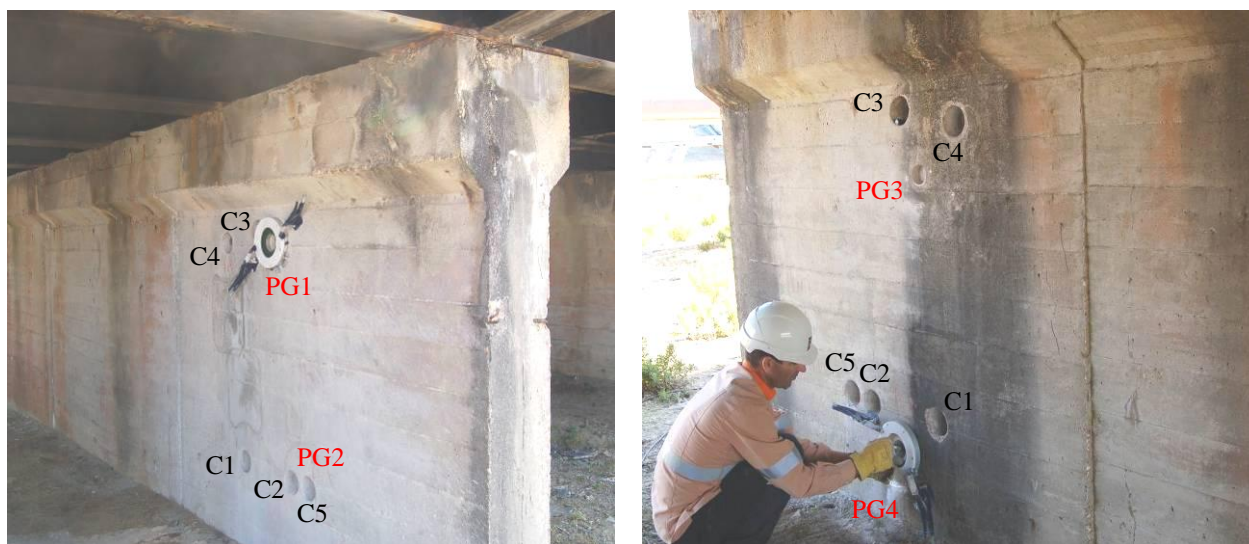
Figura 19: Locais de extracção de carotes (C1 a C5) e de colheita de pó seco de betão endurecido obtido por desgaste *in situ* (PG1 a PG4) do pilar parede nº 3 (PP3) do viaduto entre os postos de acostagem 9/10 (sul)

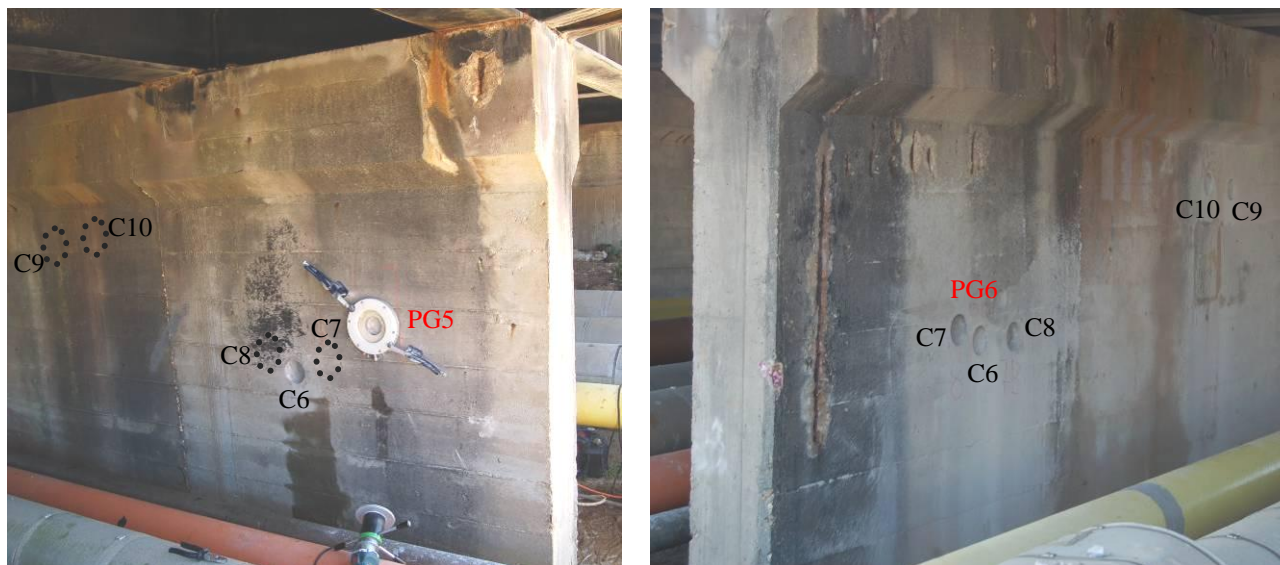
Figura 20: Locais de extracção de carotes (C6 a C10) e de colheita de pó seco de betão endurecido obtido por desgaste *in situ* (PG5 e PG6) do pilar parede n°7 (PP7) do viaduto entre os postos de acostagem 4/5 (norte)

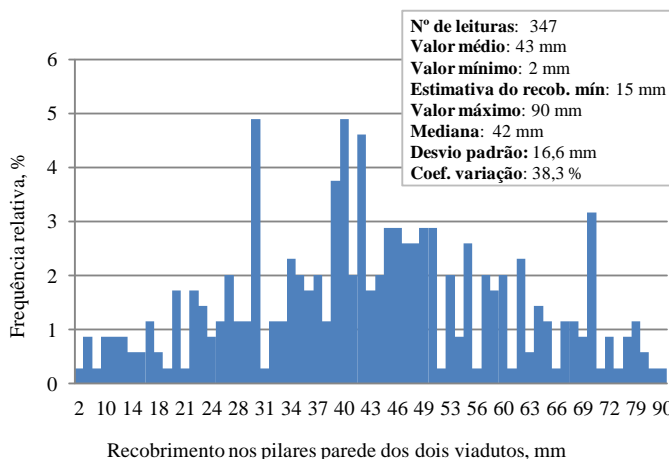
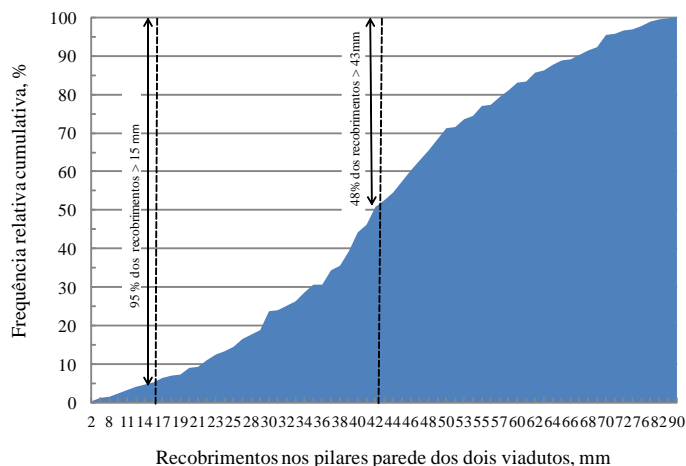
Figura 24: Histograma e distribuição cumulativa do recobrimento das armaduras nos pilares parede dos viadutos

O recobrimento médio das armaduras foi de 43 mm (com base em 347 resultados, Figura 24) e de 32 mm (com base em 263 resultados, Figura 25), respectivamente, nos pilares parede e nos encontros dos dois viadutos. Os recobrimentos medidos nos pilares parede e nos encontros dos viadutos conduziram a valores mínimos de 15 mm e 13 mm, respectivamente, considerados como percentil 5 dos valores obtidos.

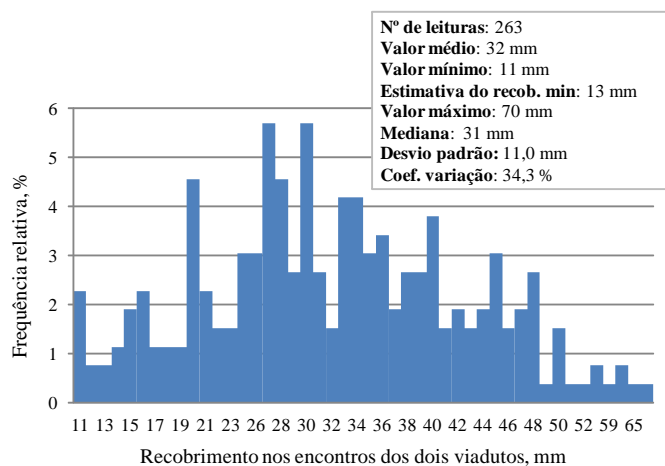
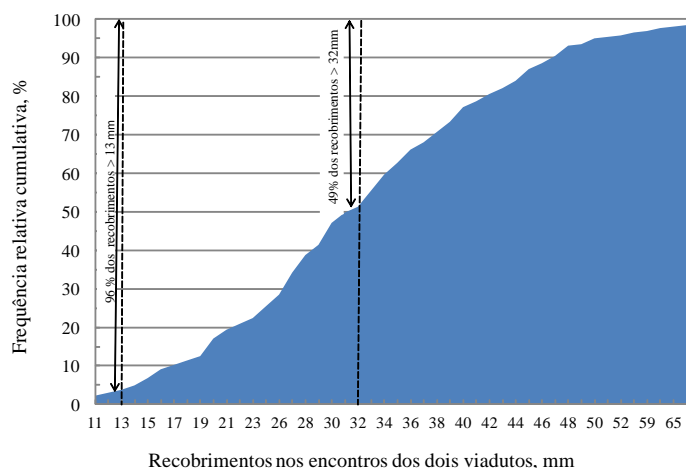
Figura 25: Histograma e distribuição cumulativa do recobrimento das armaduras nos encontros dos viadutos

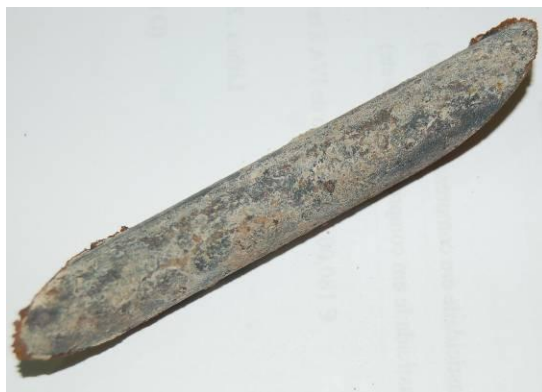
Como ilustra a Figura 26, os varões de aço usados na construção dos viadutos não apresentavam nervuras. De acordo com a informação contida nos desenhos fornecidos pela Repsol, o aço é identificado como sendo A24.

Figura 26: Aspecto liso da superfície do varão de aço

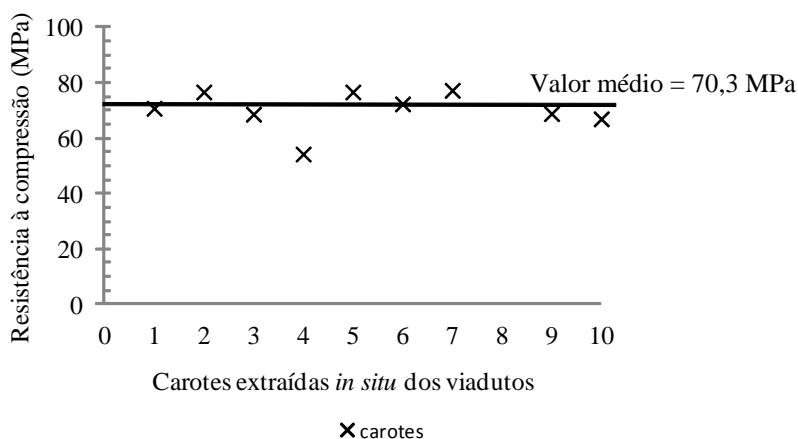
Os resultados da resistência à compressão do betão e do índice de vazios das carotes são apresentados no Quadro 2. A Figura 31 mostra a flutuação em relação ao valor médio da tensão de rotura, de 70,3 MPa.

Figura 31: Resistência à compressão das carotes. Dispersão dos resultados

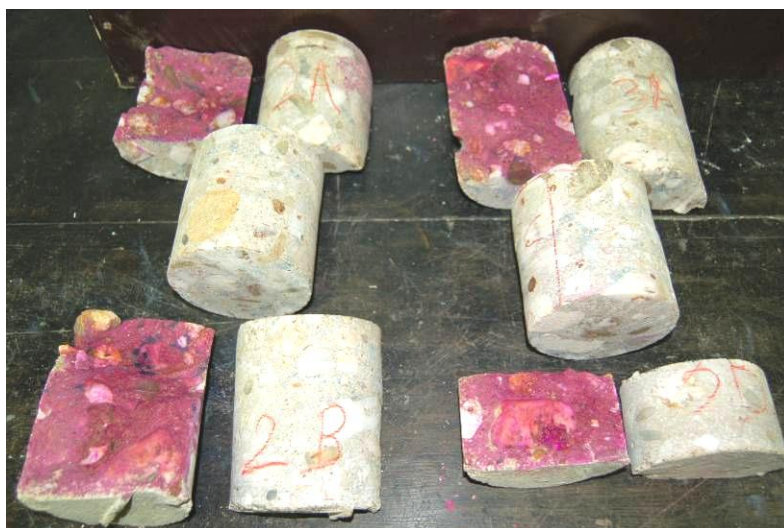
Figura 33: Aspecto da frente de carbonatação nas faces oeste (A) e este (B) dos pilares parede, a partir dos provetes de ensaio obtidos das carotes

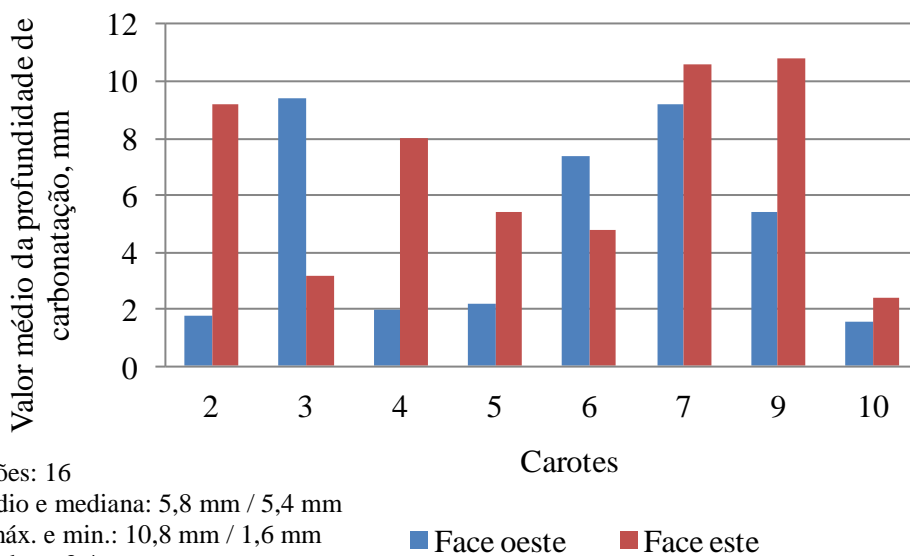
A profundidade de carbonatação média do betão dos viadutos foi de 5,8 mm (n=16), com o valor mínimo de 1,6 mm e máximo de 10,6 mm. Como ilustra a Figura 34, os resultados sugerem uma tendência para uma maior profundidade na face este dos pilares parede, provavelmente associada às condições de exposição. No Quadro AIII.5 do Anexo III são apresentados os resultados obtidos e no Anexo IV as Figuras AIV.4 a AIV.5 mostram o aspecto da frente de carbonatação nas carotes extraídas.

Figura 34: Valor médio dos resultados da profundidade de carbonatação em cada face dos pilares parede, medida em laboratório sobre as carotes extraídas dos viadutos

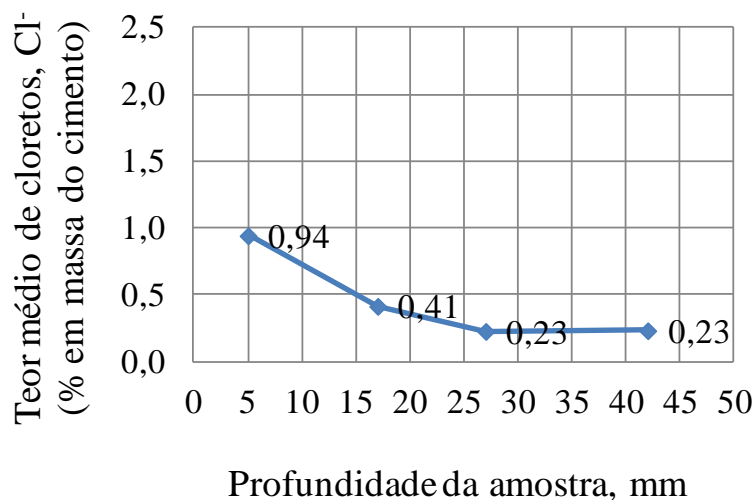
Como ilustram a Figura 37 e a Figura 38, a maior variação nos resultados obtidos foi na superfície do betão, como seria de esperar. O perfil médio de cloretos praticamente estabilizou à profundidade de 27 mm, no valor médio de 0,23 % em relação à massa do cimento, presumindo-se que corresponda ao teor de cloretos contido no betão (soma das contribuições dos materiais constituintes). Parece, assim, que os betões aplicados nos viadutos já continham, na altura da colocação, um teor de cloretos relativamente elevado. De facto, verificou-se numa das carotes extraídas a presença de conchas, o que sugere que as areias utilizadas tenham provido da zona costeira e que estas não tenham sido devidamente lavadas (secção 2.4.5.).

Figura 37: Perfil do teor médio de cloretos no betão dos pilares parede dos dois viadutos com cerca de 30 anos de idade

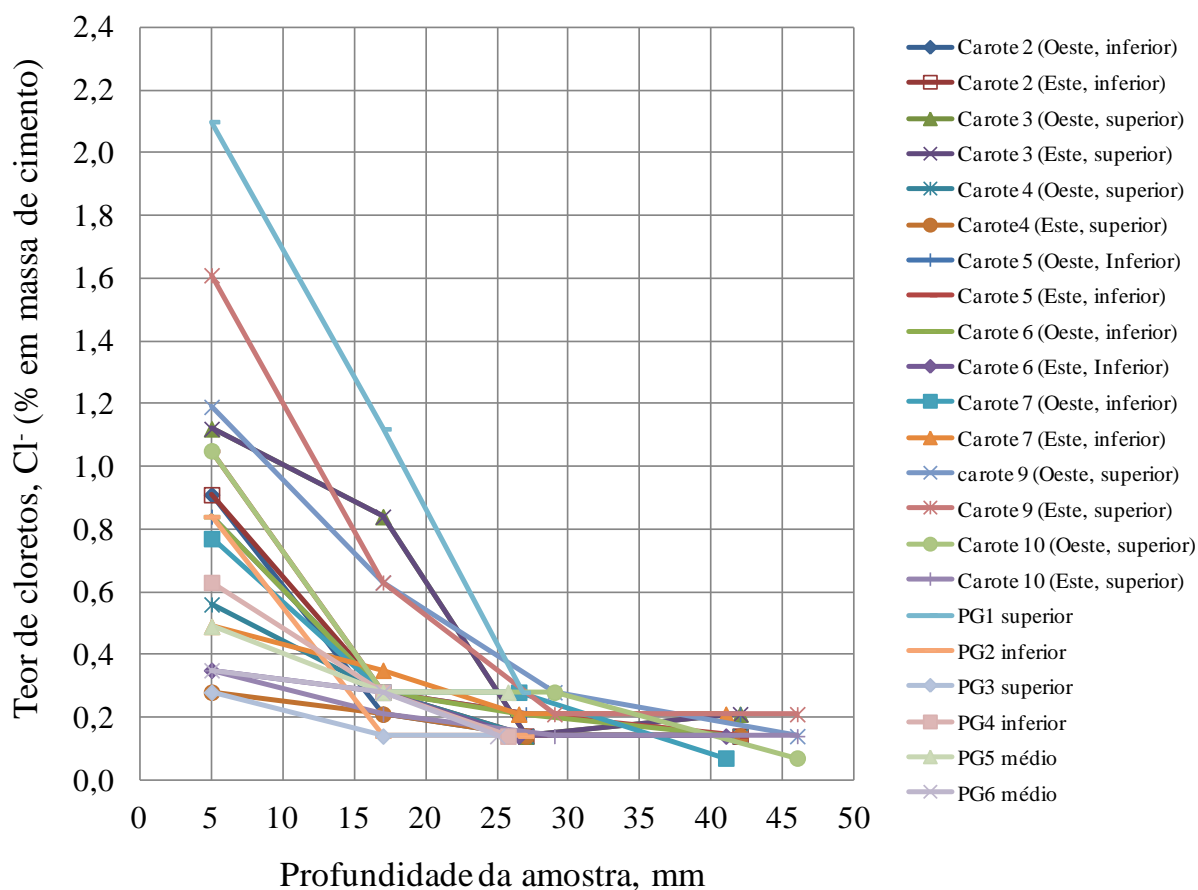
7. O teor crítico de cloretos, considerado de 0,4% em massa do cimento, é ultrapassado para profundidades inferiores a 17 mm (Figura 37), que justifica a corrosão já observada. As armaduras mais superficiais, até à profundidade de 17 mm (Figura 37), estão claramente em zona com elevado teor de cloretos, considerando-se que o risco de corrosão até essa profundidade não pode ser ignorado, mesmo atendendo a que o limite de 0,4 % possa ser conservador. Para a profundidade das armaduras entre 17 mm e 26 mm o teor de cloretos pode ser superior ao crítico. No entanto, 86 % das armaduras nos pilares parede (Figura 24) e 75 % nos encontros (Figura 25) têm recobrimentos maiores que 25 mm, podendo considerar-se que se encontram, por agora, protegidas da corrosão.

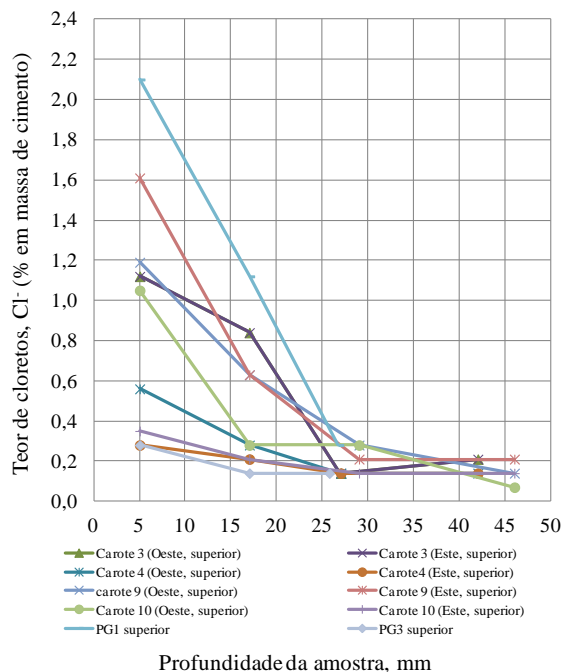
Da análise da Figura 39 e da Figura 40, verificou-se uma penetração ligeiramente superior no betão da zona superior dos pilares parede (Figura 39), relativamente à obtida na zona inferior, junto ao chão (Figura 40), sobretudo à superfície, sugerindo que a contaminação de cloretos parece diferir ligeiramente em altura. Na generalidade, pode afirmar-se que a contaminação de cloretos a partir da face este não difere significativamente da obtida na face oeste dos pilares parede.

Figura 38: Perfis do teor de cloretos a partir de cada carote extraída e de cada colheita de pó obtido por desgaste *in situ*, do betão dos pilares parede com cerca de 30 anos de idade

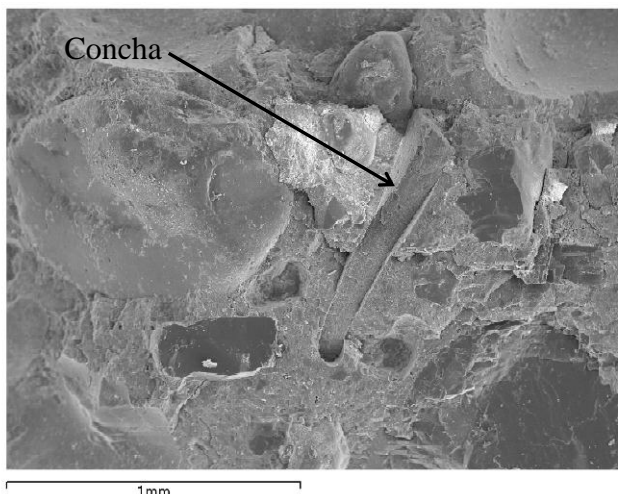
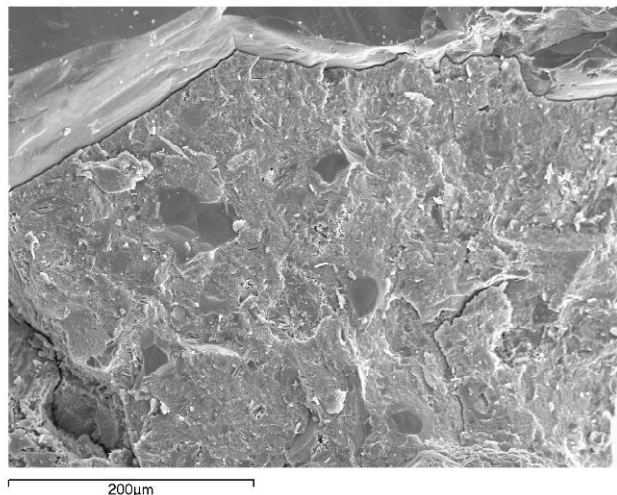
Por observação ao MEV da superfície de fractura de um pedaço de betão da zona do meio de uma das carotes extraídas (zona do interior do pilar parede) não foi detectado na pasta de cimento qualquer vestígio de cinza volante não hidratada (Figura 42, Figura 43), pelo que é pouco provável que tenha sido usada esta adição tipo II no betão.

Figura 42: Aspecto geral da amostra de betão, onde são visíveis agregados rolados de quartzo e conchas

Figura 43: Aspecto de pormenor da pasta de cimento, onde não se detectou a presença de partículas de cinza volante

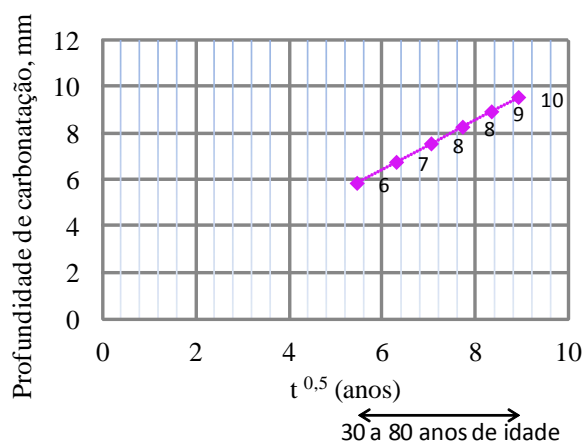
A Figura 44 ilustra a estimativa da evolução da profundidade média de carbonatação do betão armado dos pilares parede dos viadutos, atingindo-se a profundidade média de carbonatação de 10 mm daqui a 50 anos (cerca de 80 anos de idade). Saliente-se que esta análise foi realizada em termos médios e não foi tida em conta a incerteza associada ao modelo de previsão.

Figura 44: Evolução da profundidade média de carbonatação *in situ*

5. A profundidade média de carbonatação do betão dos viadutos foi de 5,8 mm, com o valor mínimo de 1,6 mm e máximo de 10,6 mm, podendo afirmar-se que o fenómeno da carbonatação do betão nos viadutos não é condicionante para a evolução da degradação do betão armado, ou seja, para a progressão da corrosão das armaduras no interior do betão dos viadutos. Pela estimativa da evolução da profundidade média de carbonatação do betão armado dos pilares parede dos viadutos (Figura 44), atinge-se a profundidade média de carbonatação de 10 mm daqui a 50 anos (cerca de 80 anos de idade).

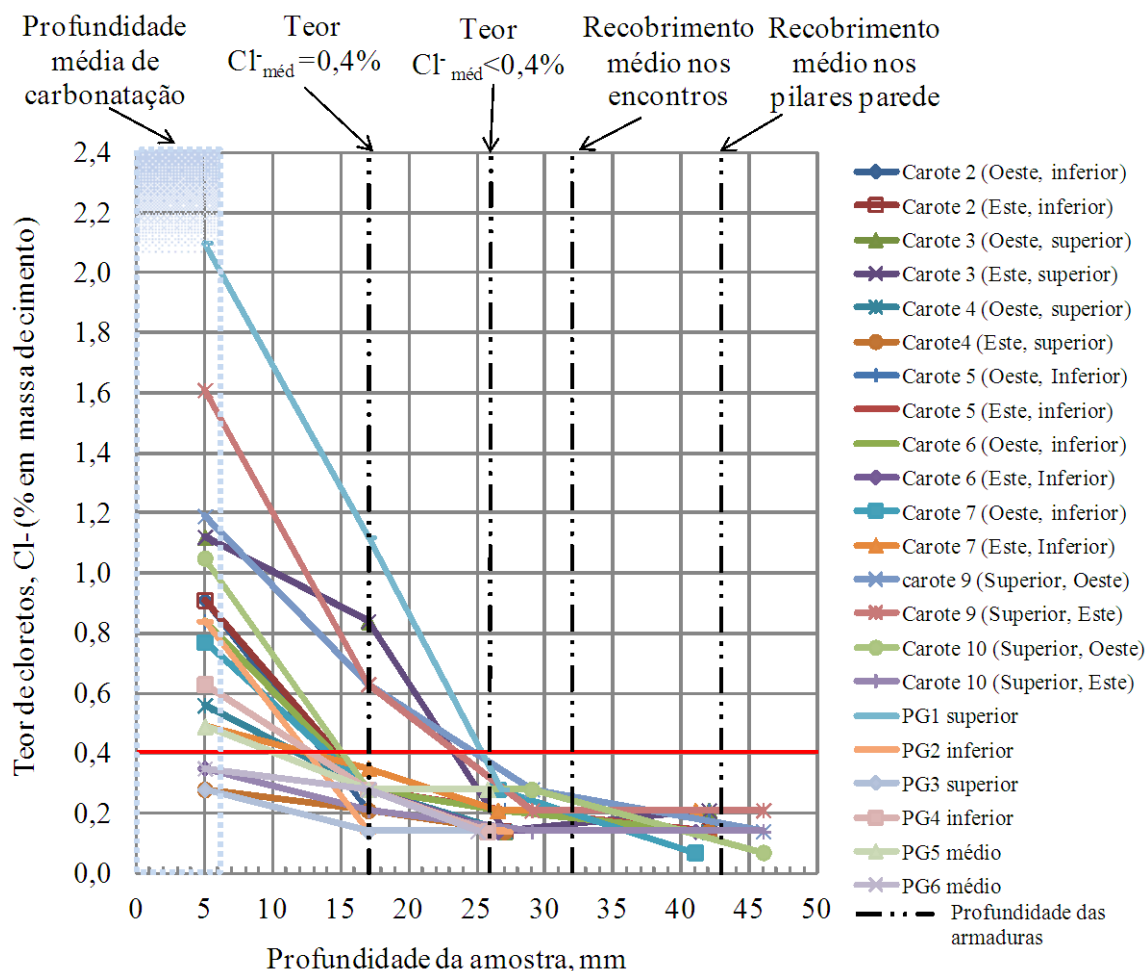
Figura 45: Perfis de cloretos no betão dos pilares parede, em carotes extraídas e obtido por desgaste *in situ*, versus recobrimento médio das armaduras e profundidade média de carbonatação do betão

Verifica-se que o teor crítico de cloretos, admitido de 0,4%, não é ultrapassado à profundidade média das armaduras quer nos pilares parede (de 43 mm) quer nos encontros (32 mm) dos viadutos. As armaduras mais superficiais, a 13 mm (encontros) e 15 mm (pilares parede), valores considerados como o percentil 5 dos valores obtidos, estão claramente na zona de elevado teor de cloretos. Na generalidade das amostras o teor crítico de cloretos é largamente ultrapassado até à profundidade de 17 mm (Figura 37), considerando-se que o risco de corrosão até essa profundidade não pode ser ignorado, mesmo atendendo a que o limite de 0,4 % seja, em geral, conservador, justificando assim a corrosão observada visualmente.

Para a profundidade das armaduras entre 17 mm e 26 mm o teor de cloretos pode ser superior ao crítico. No entanto, 86 % das armaduras nos pilares parede (Figura 24) e 75 % nos encontros (Figura 25) têm recobrimentos maiores que 25 mm, podendo considerar-se que se encontram, por agora, protegidas da corrosão.

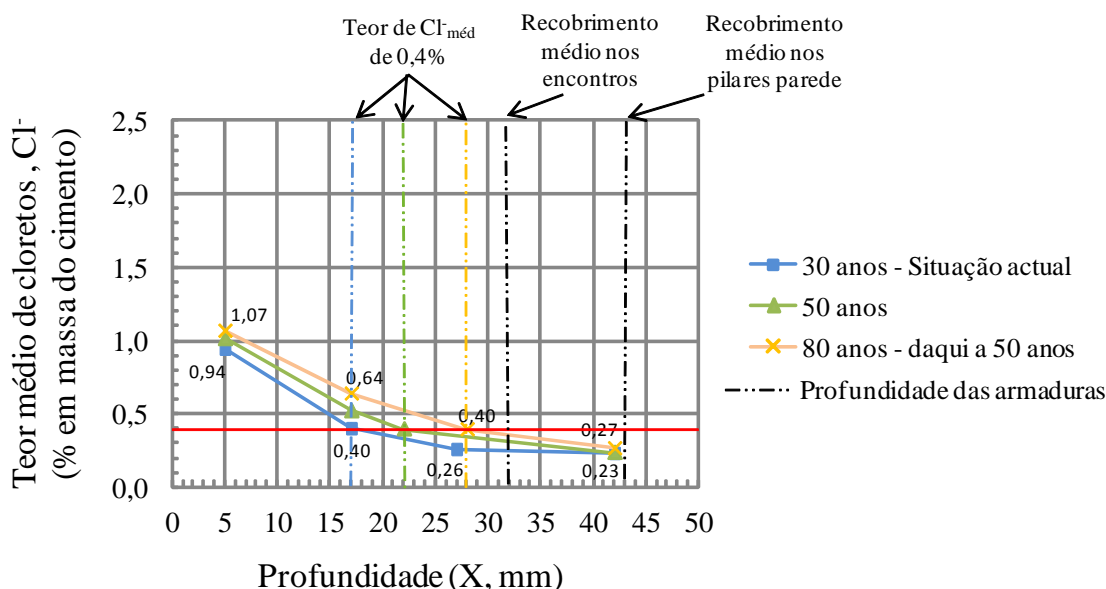
Figura 46: Evolução do perfil do teor médio de cloretos no betão *in situ*

Observa-se que se atinge o valor crítico do teor de cloretos, admitido de 0,4%, à profundidade de 22 mm daqui a 20 anos (cerca de 50 anos de idade) e à profundidade de 28 mm daqui a 50 anos (cerca de 80 anos de idade). Saliente-se que esta análise foi realizada em termos médios e não foi tida em conta a incerteza associada ao modelo de previsão.

Pela estimativa da evolução do perfil do teor médio de cloretos no betão dos pilares parede dos viadutos (Figura 46), atinge-se o valor crítico do teor de cloretos, admitido de 0,4%, à profundidade de 22 mm daqui a 20 anos (cerca de 50 anos de idade) e à profundidade de 28 mm daqui a 50 anos (cerca de 80 anos de idade).

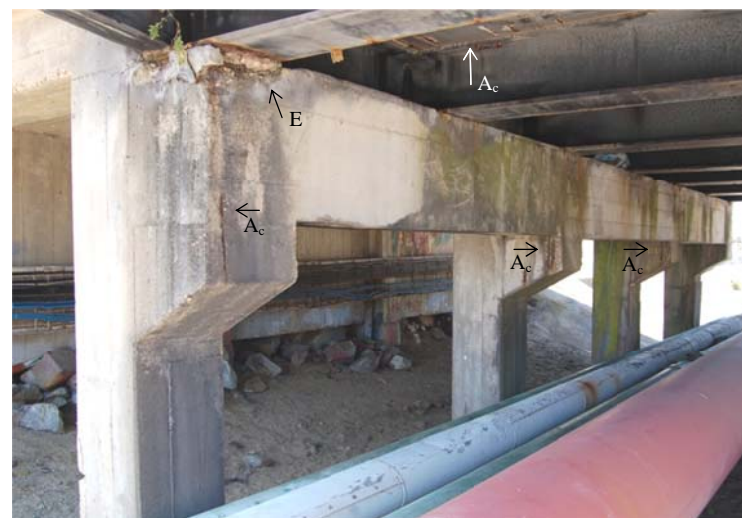
Fig. A.8: Pilar sul, face este da viga de travamento dos pórticos

Esmagamento do betão de recobrimento na zona de contacto com a estrutura metálica (E); Armadura exposta corroída (Ac)

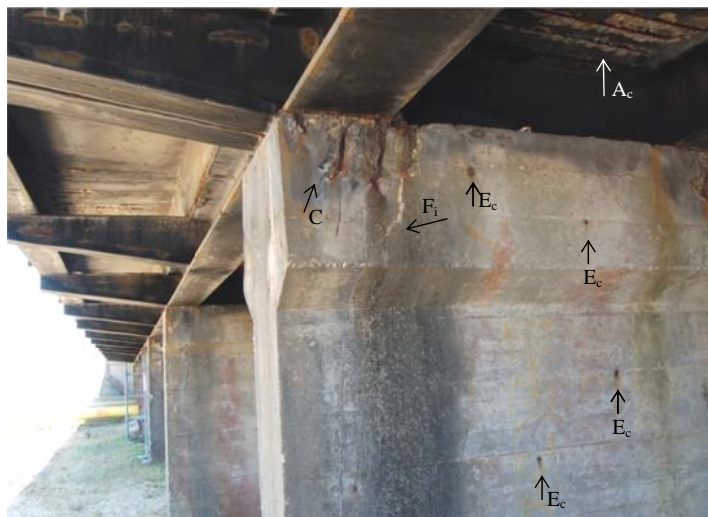
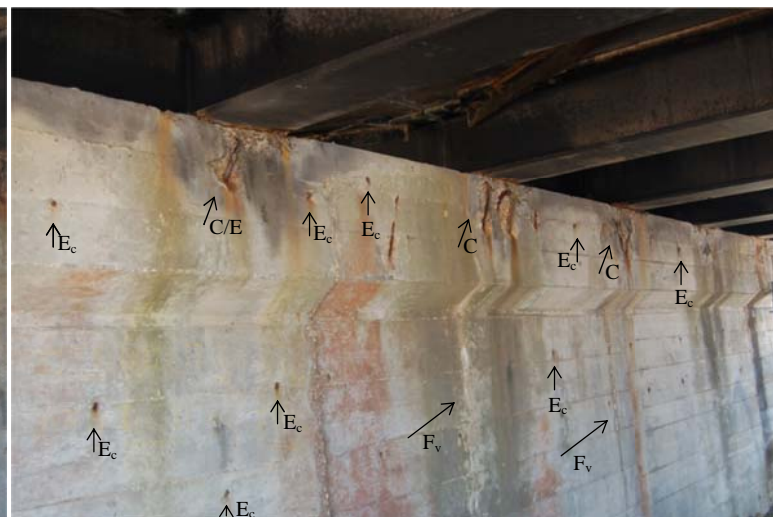
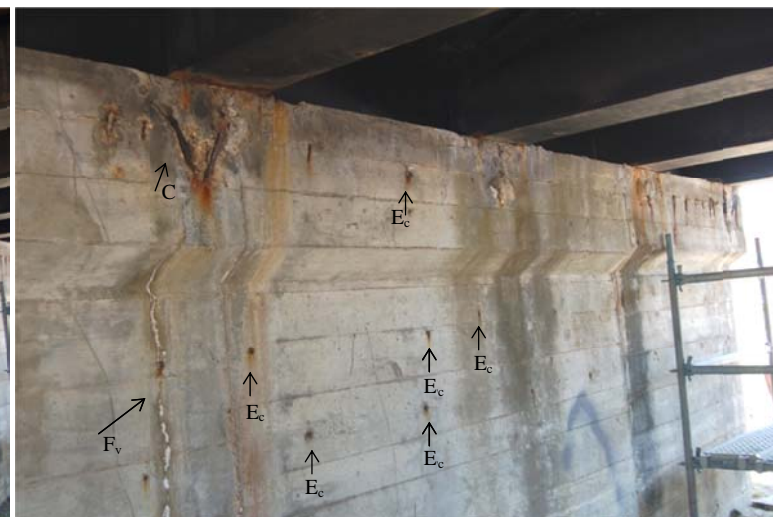
Fissura inclinada no cachorro (F_i); Corte e/ou esmagamento do betão de recobrimento na zona de contacto com o tabuleiro (C/E); Fissura vertical (F_v); Armadura corroída exposta na face inferior da laje do tabuleiro (A_c); Extremidade do espaçador corroída exposta (E_c)

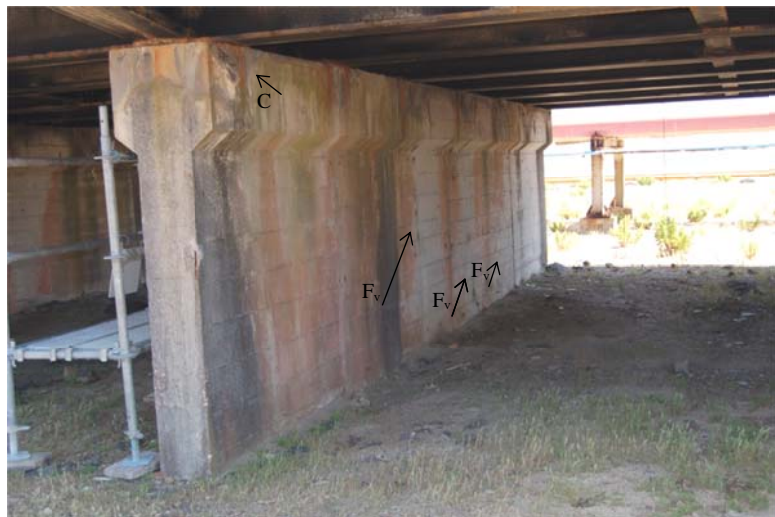
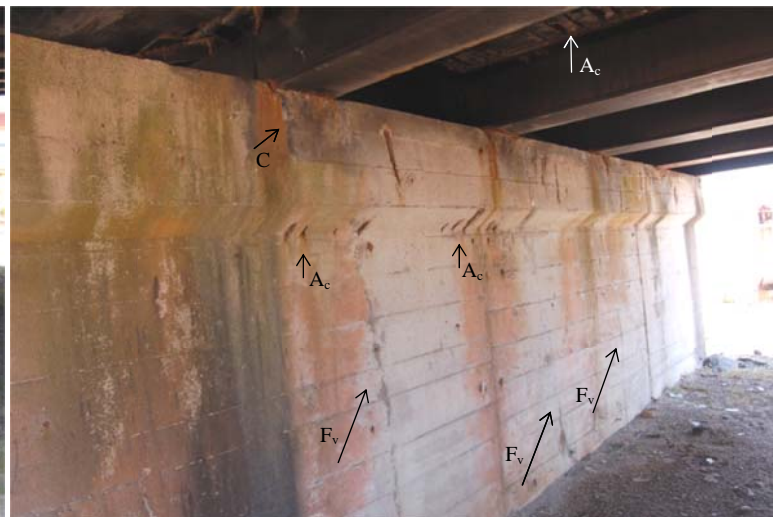
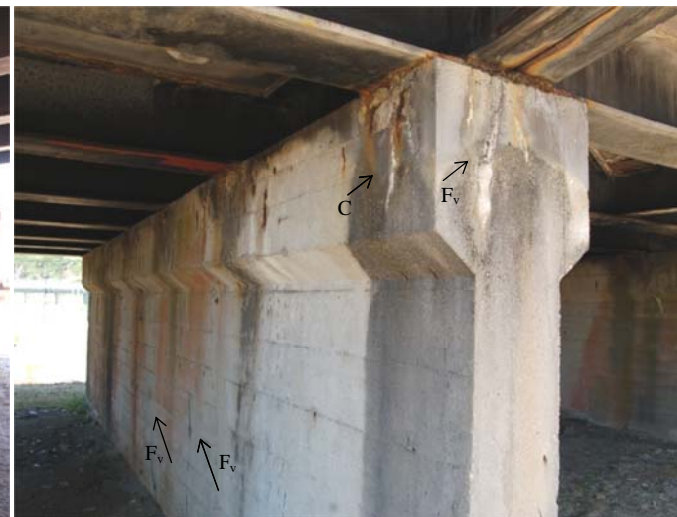
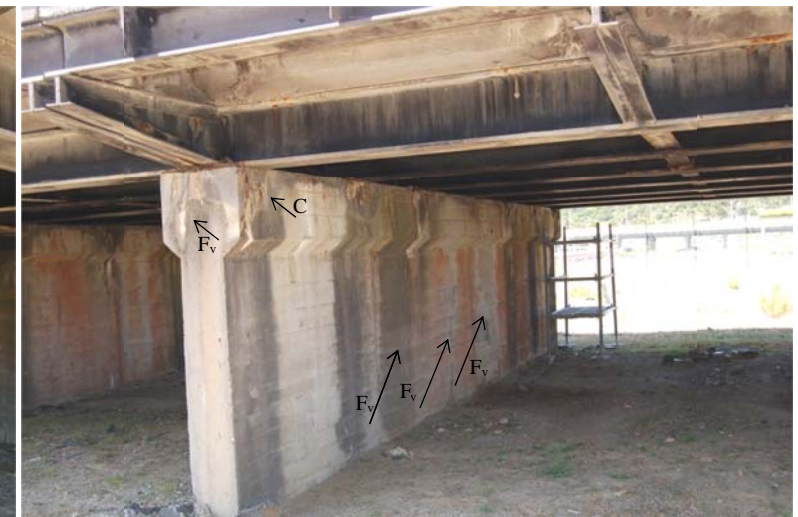
Fissura inclinada no cachorro (Fi); Corte e/ou esmagamento do betão de recobrimento na zona de contacto com o tabuleiro (C/E); Fissura vertical (Fv); Armadura corroída exposta (Ac); Extremidade do espaçador corroída exposta (Ec)

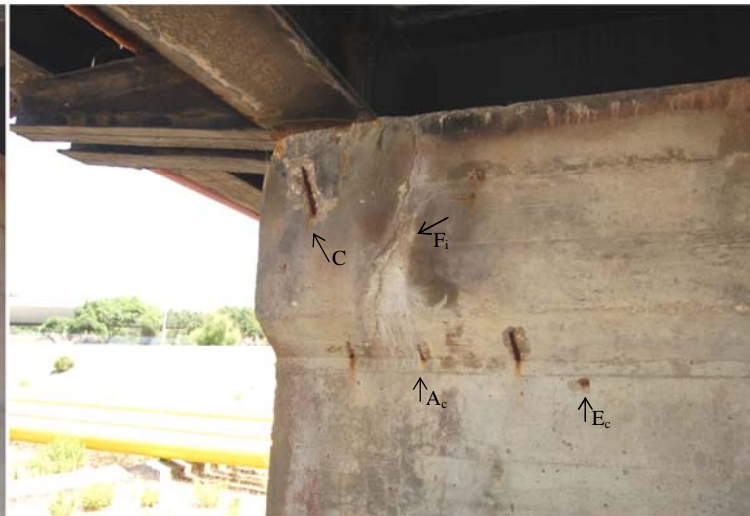
Fig. A.66: Face oeste: após remoção do betão delaminado

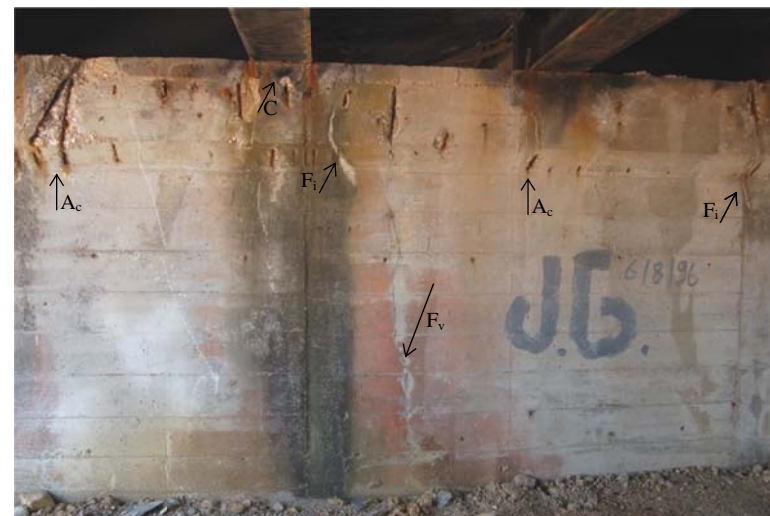
Fig. A.83: Face oeste

Fissura inclinada no cachorro (Fi); Corte e/ou esmagamento do betão de recobrimento na zona de contacto com o tabuleiro (C/E); Fissura vertical (Fv); Armadura corroida exposta (Ac); Extremidade do espaçador corroida exposta (E)

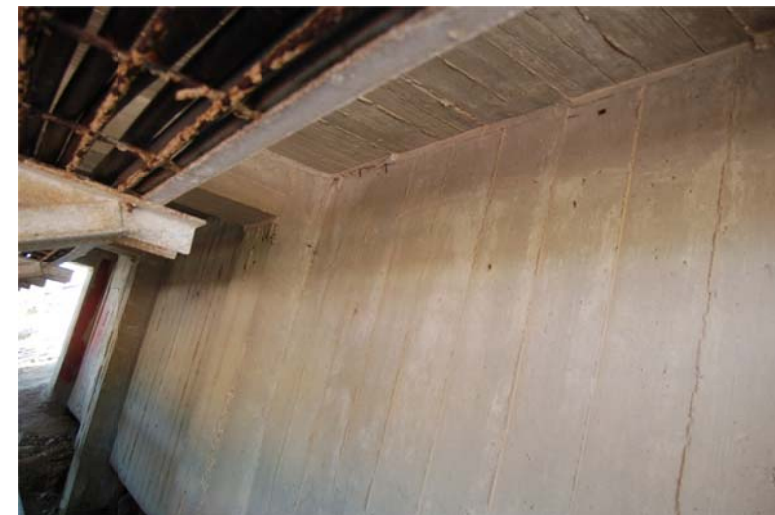
Fig. A.90: Pilar parede junto ao terreno

Fissura inclinada no cachorro (F_i); Corte e/ou esmagamento do betão de recobrimento na zona de contacto com o tabuleiro (C/E); Fissura vertical (F_v); Armadura corroída exposta (A_c); Extremidade do espaçador corroída exposta (E_c)

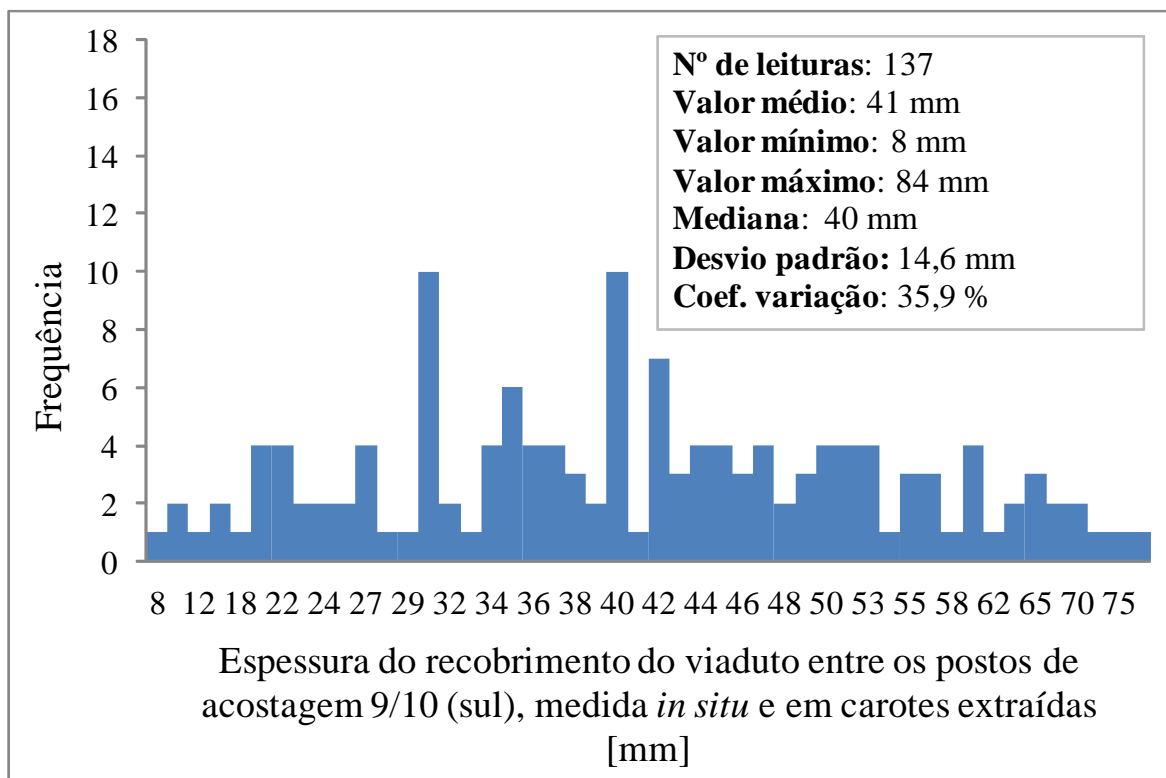
Figura AIII.1: Histograma dos resultados da espessura de recobrimentos do viaduto entre os postos de acostagem 9/10 (mais a sul)

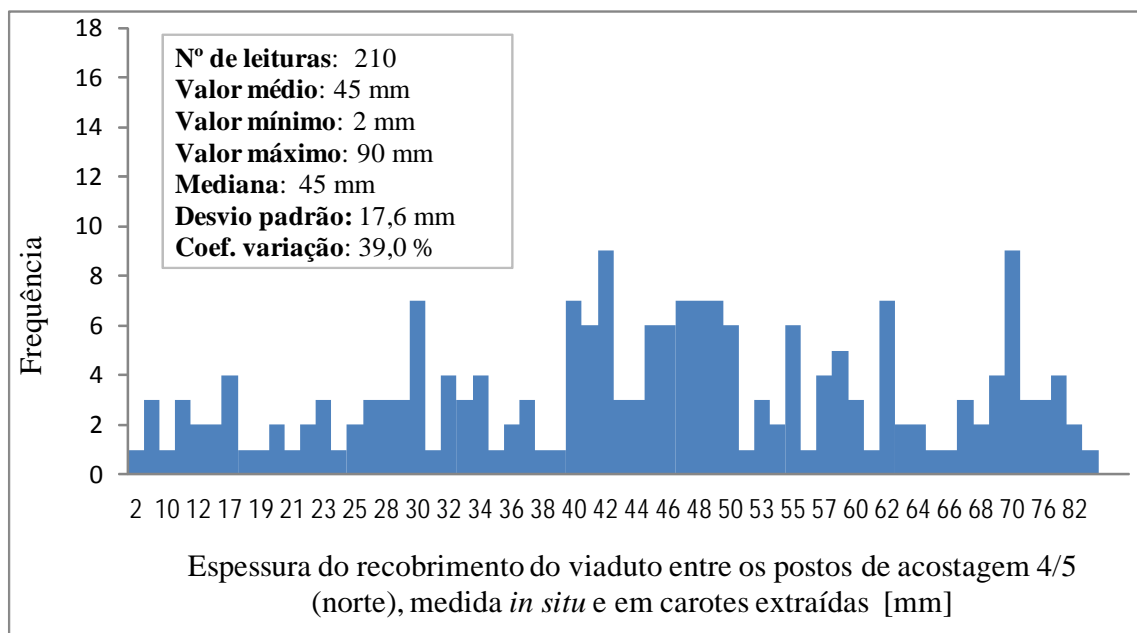
Figura AIII.2: Histograma dos resultados da espessura de recobrimentos do viaduto entre os postos de acostagem 4/5

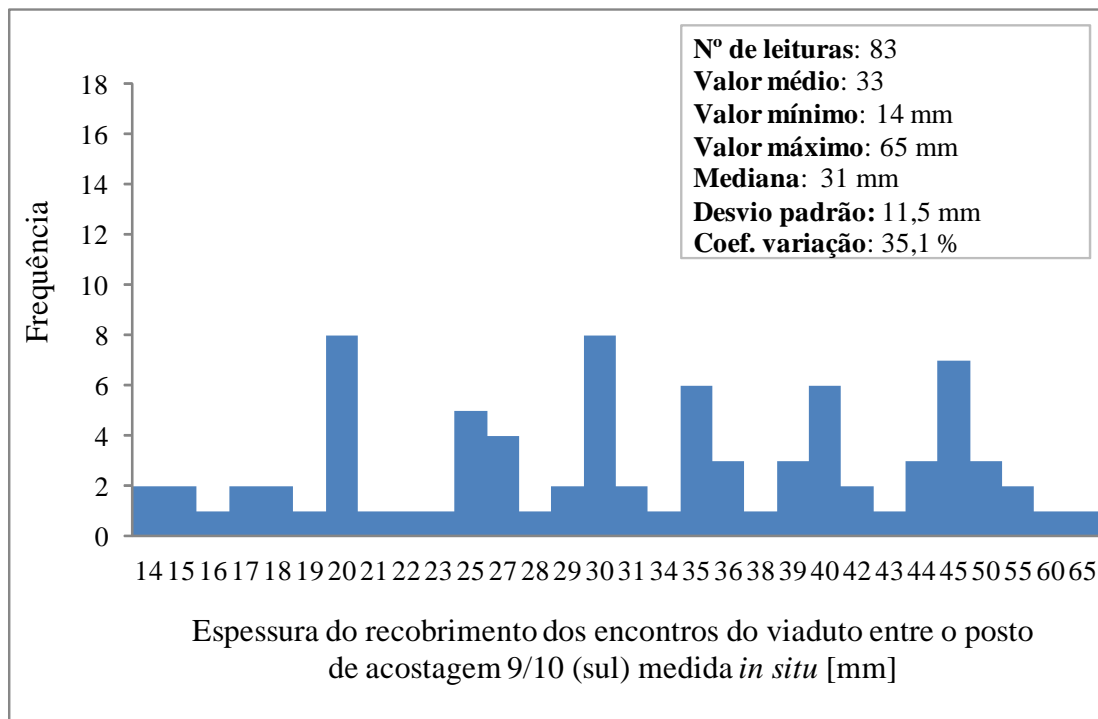
Figura AIII.3: Histograma dos resultados da espessura de recobrimentos dos encontros do viaduto entre os postos de acostagem 9/10

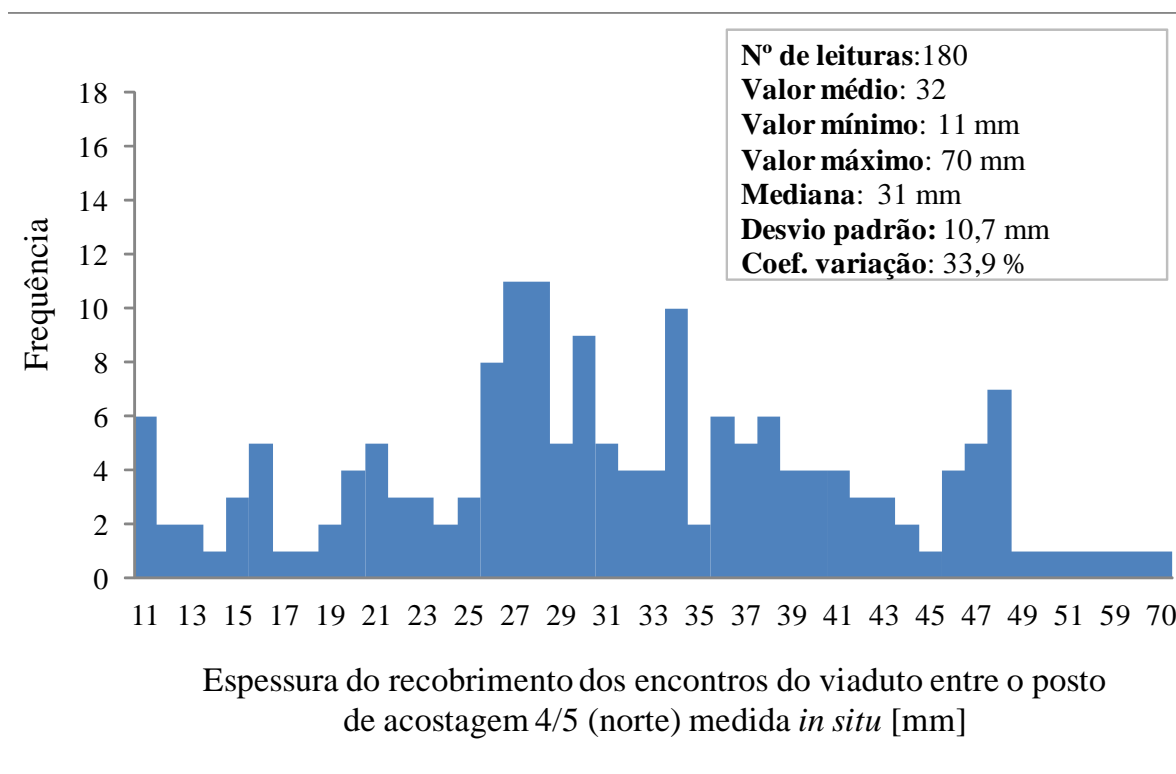
Figura AIII.4: Histograma dos resultados da espessura de recobrimentos dos encontros do viaduto entre os postos de acostagem 4/5
