**AVALIAÇÃO DA DEGRADAÇÃO DO BETÃO ARMADO DOS
VIADUTOS ENTRE OS POSTOS DE ACOSTAGEM 4/5 E 9/10
DA APS**

Trabalho realizado para a REPSOL POLÍMEROS, LDA

LISBOA • Novembro de 2011

RELATÓRIO 352/2011 - NB

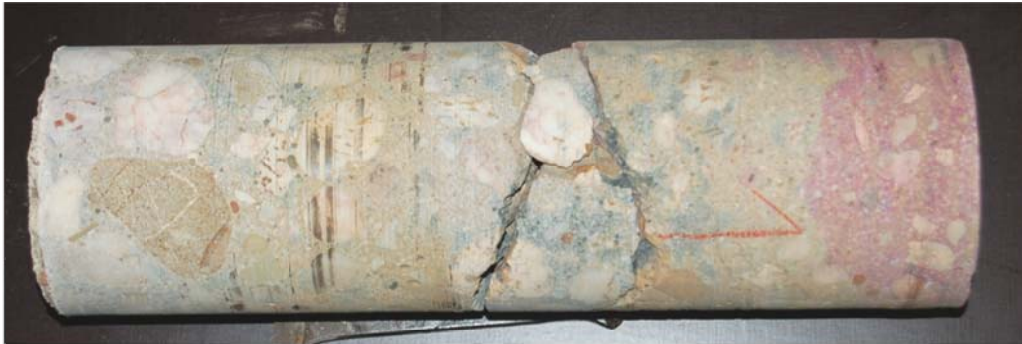
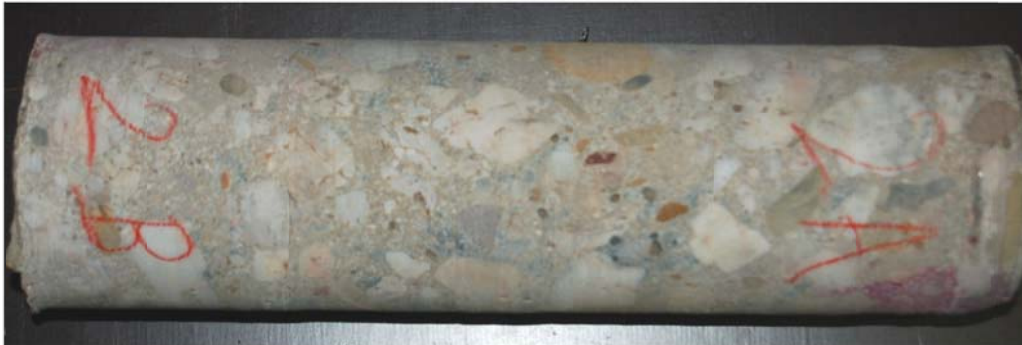
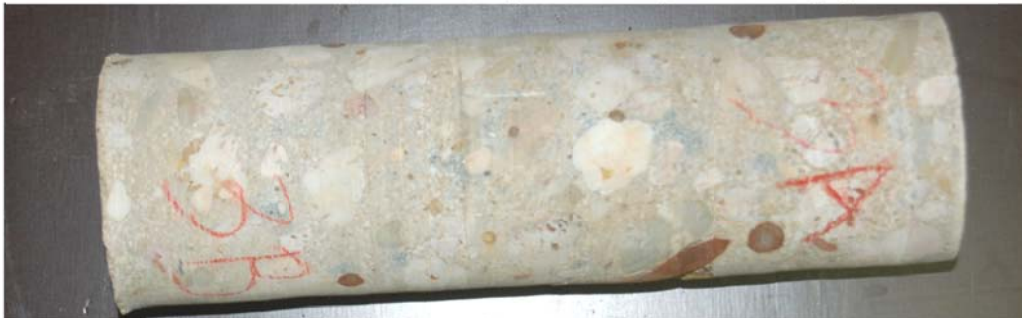
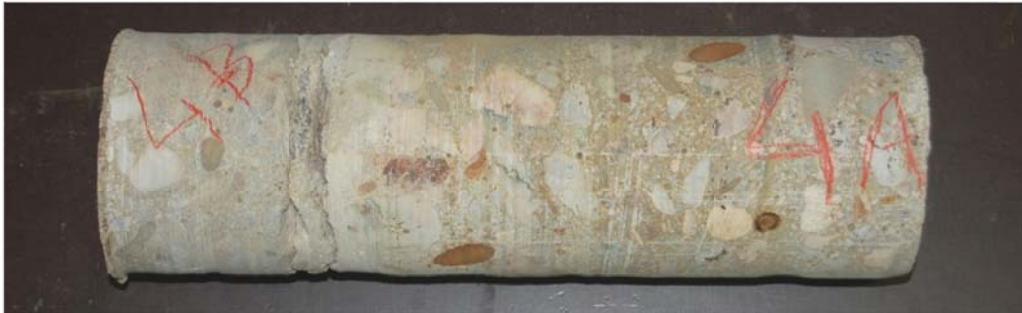
Figura AIV.1: Aspecto geral das carotes 1 a 4

Carote 1: Viaduto 1; Pilar Parede Nº3; ($\text{Ø} = 101 \text{ mm}$; comp. máx= 330 mm); Dimensão do agregado $> 1/3 \text{ Ø}$

Carote 2: Viaduto 1; Pilar Parede Nº3; ($\text{Ø} = 92 \text{ mm}$; comp. máx= 332 mm); Dimensão do agregado $> 1/3 \text{ Ø}$

Carote 3: Viaduto 1; Pilar Parede Nº3; ($\text{Ø} = 92 \text{ mm}$; comp. máx= 305 mm); Dimensão do agregado $> 1/3 \text{ Ø}$

Carote 4: Viaduto 1; Pilar Parede Nº3; ($\text{Ø} = 92 \text{ mm}$; comp. máx= 305 mm); Dimensão do agregado $> 1/3 \text{ Ø}$

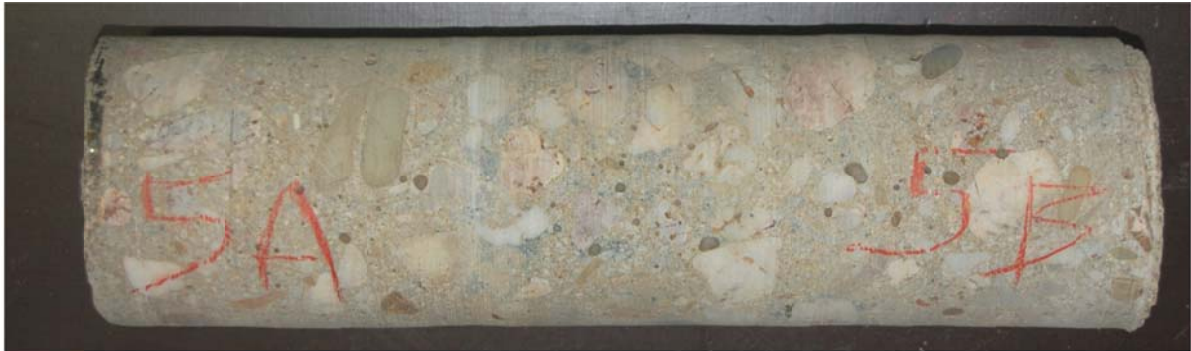
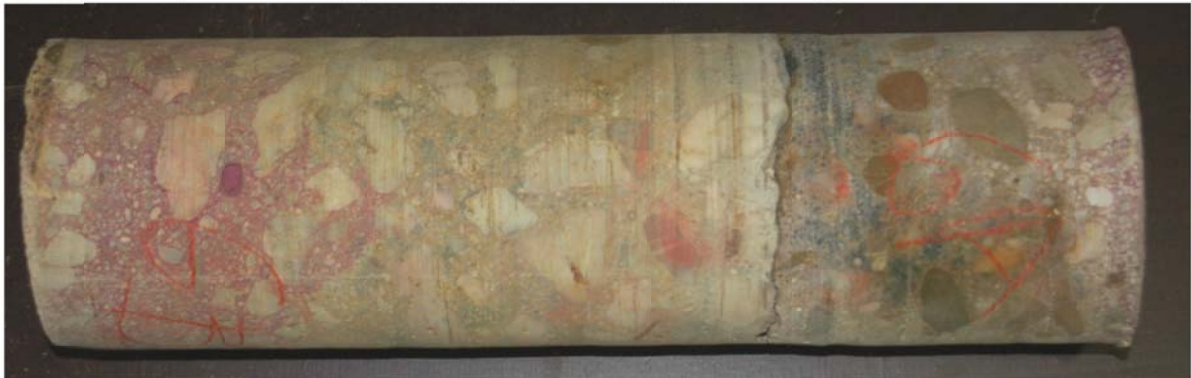
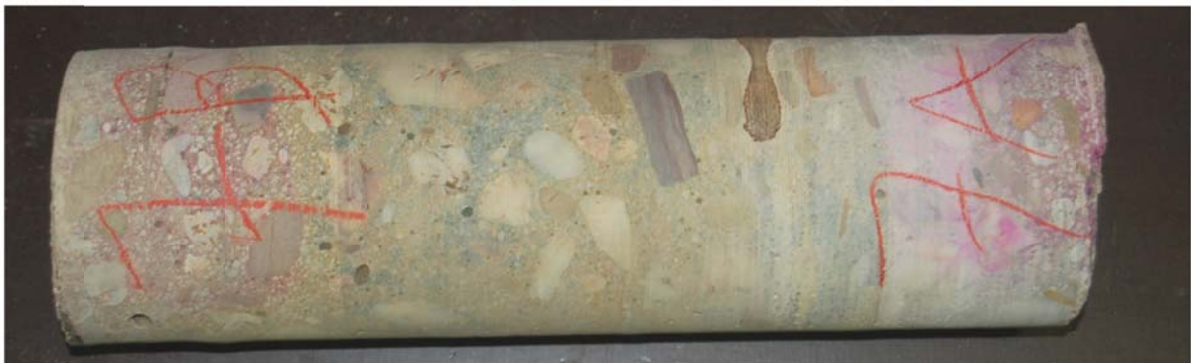
Figura AIV.2: Aspecto geral das carotes 5 a 7

Carote 5: Viaduto 1; Pilar Parede N°3; ($\varnothing = 92$ mm; comp. máx= 331 mm); Dimensão do agregado $> 1/3 \varnothing$

Carote 6: Viaduto 2; Pilar Parede N°7; ($\varnothing = 92$ mm; comp. máx= 321 mm); Dimensão do agregado $> 1/3 \varnothing$

Carote 7: Viaduto 2; Pilar Parede N°7; ($\varnothing = 92$ mm; comp. máx= 321 mm); Dimensão do agregado $> 1/3 \varnothing$

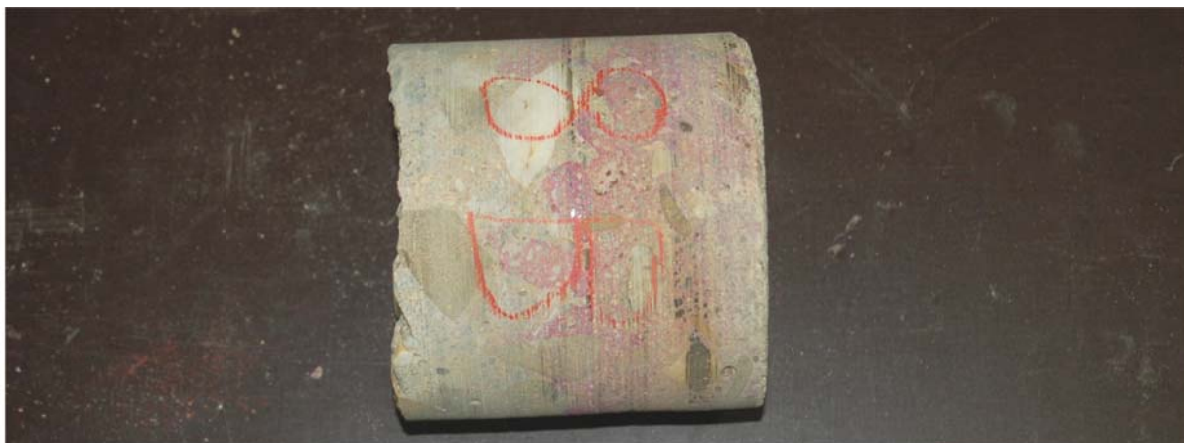
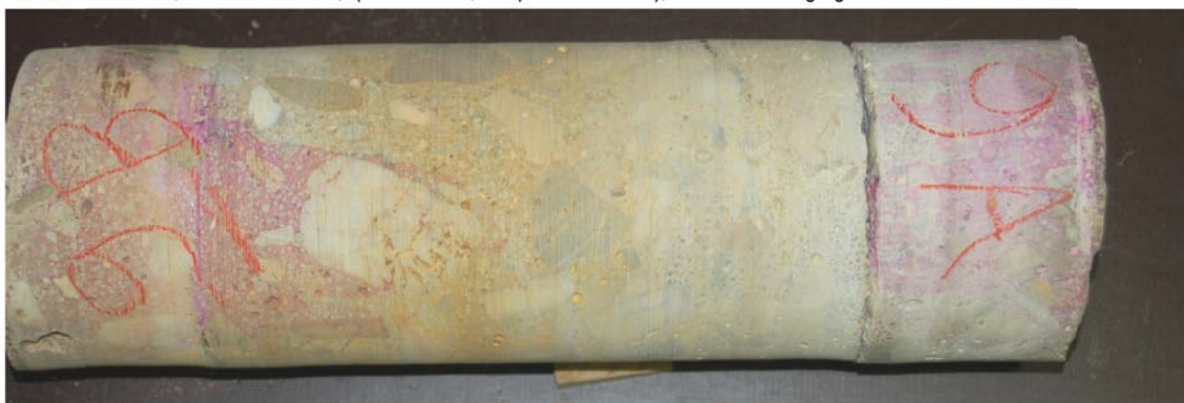
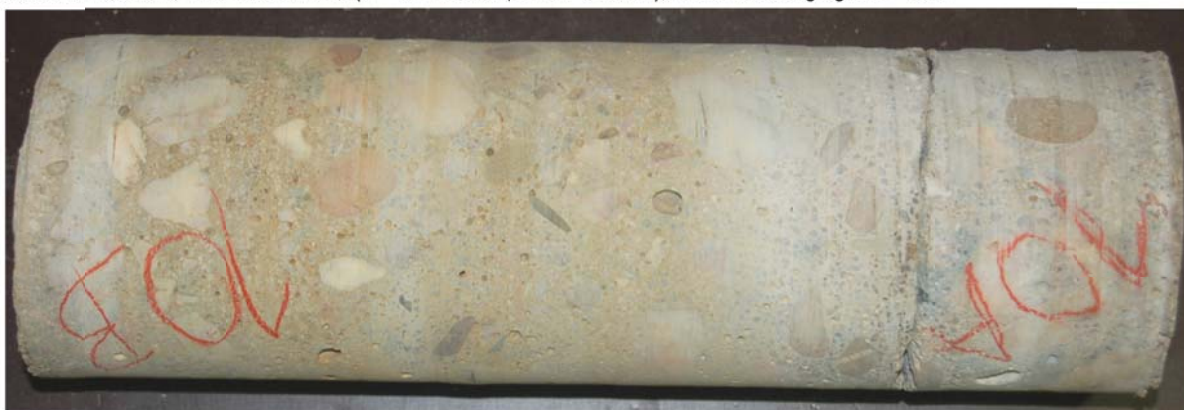
Figura AIV.3: Aspecto geral das carotes 8 a 10

Carote 8: Viaduto 2; Pilar Parede N°7; ($\varnothing = 101$ mm; comp. máx= 94 mm); Dimensão do agregado $> 1/3 \varnothing$

Carote 9: Viaduto 2; Pilar Parede N°7; ($\varnothing = 92$ mm; comp. máx= 305 mm); Dimensão do agregado $> 1/3 \varnothing$

Carote 10: Viaduto 2; Pilar Parede N°7; ($\varnothing = 92$ mm; comp. máx= 303 mm); Dimensão do agregado $> 1/3 \varnothing$

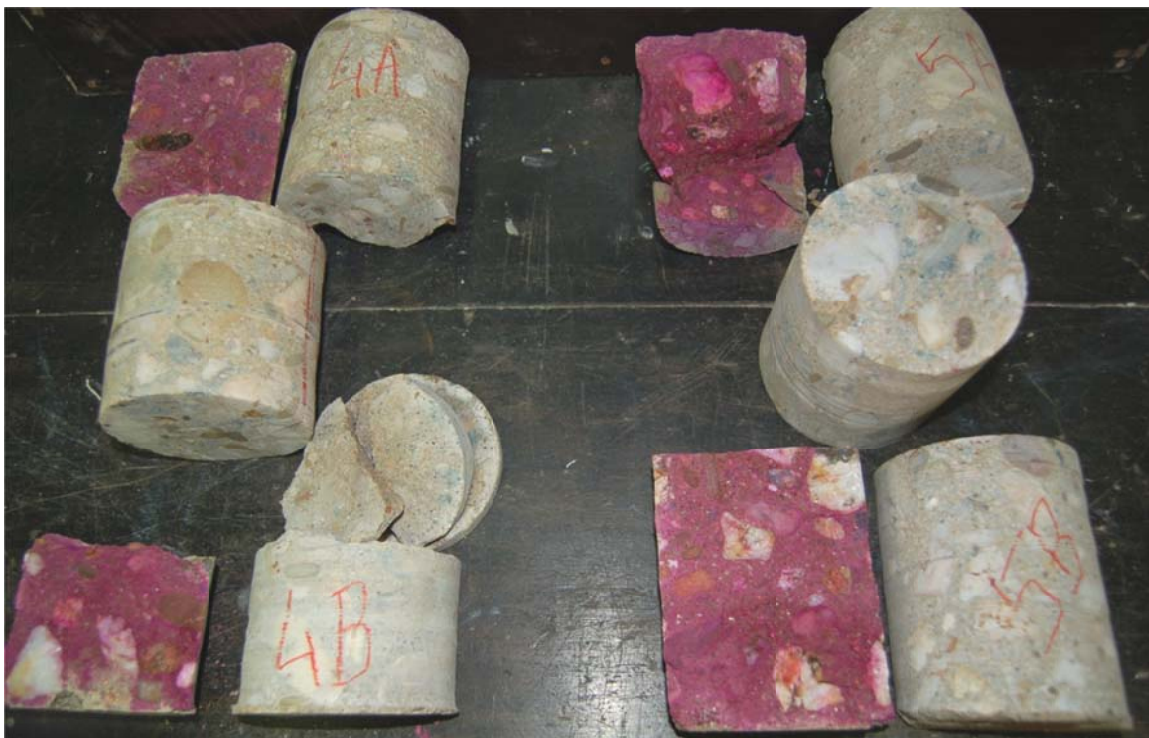
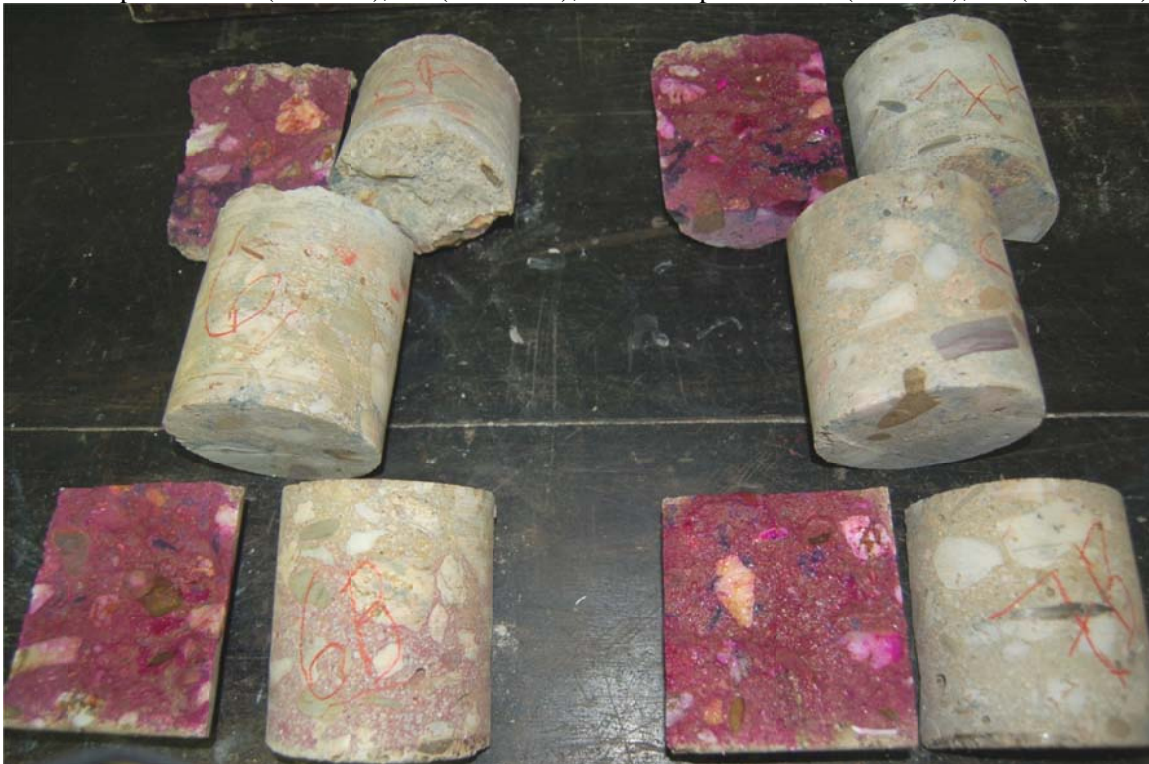
Figura AIV.4: Aspecto da frente de carbonatação do betão extraído dos viadutos

Carote 4: provetes 4B (face este), 4A (face oeste); carote 5: provetes 5B (face este), 5A (face oeste)

Carote 6: provetes 6B (face este), 6A (face oeste); carote 7: provetes 7B (face este), 7A (face oeste)

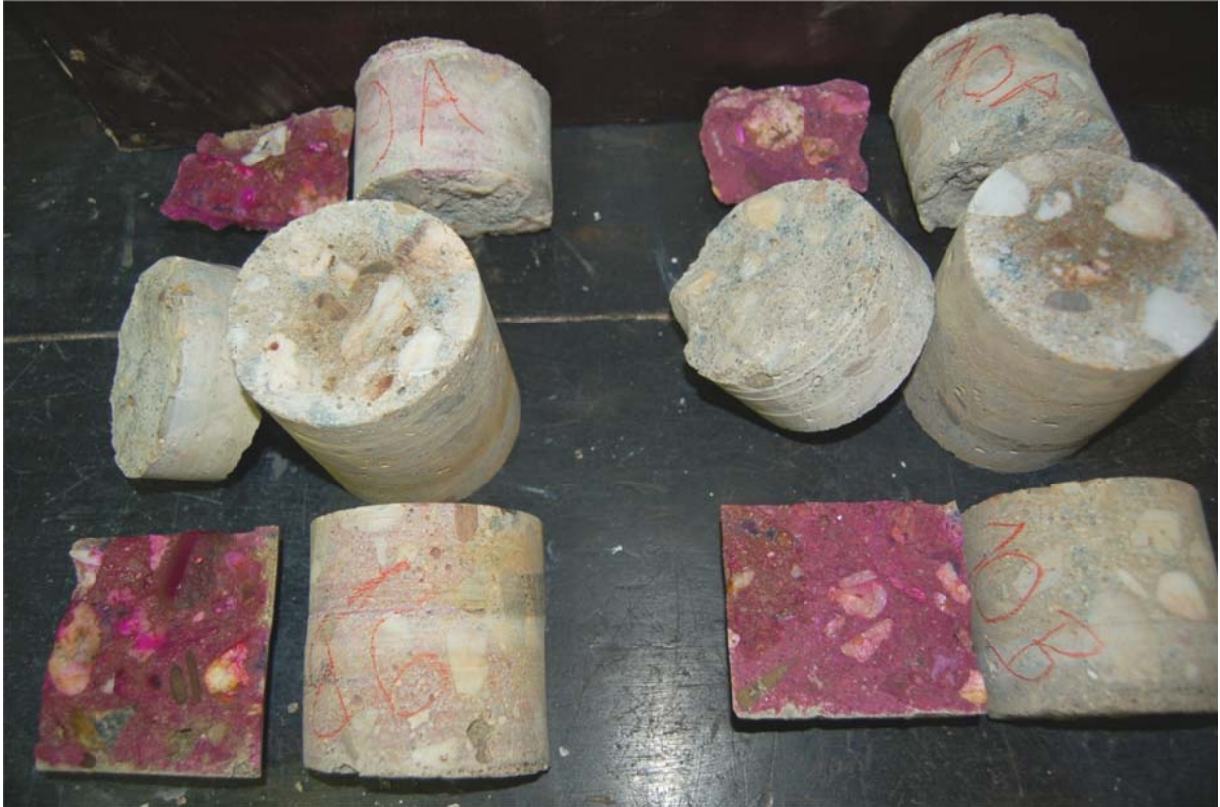
Carote 9: provetes 9B (face este), 9A (face oeste); carote 10: provetes 10B (face este), 10A (face oeste)
Figura AIV.5: Aspecto da frente de carbonatação do betão extraído dos viadutos

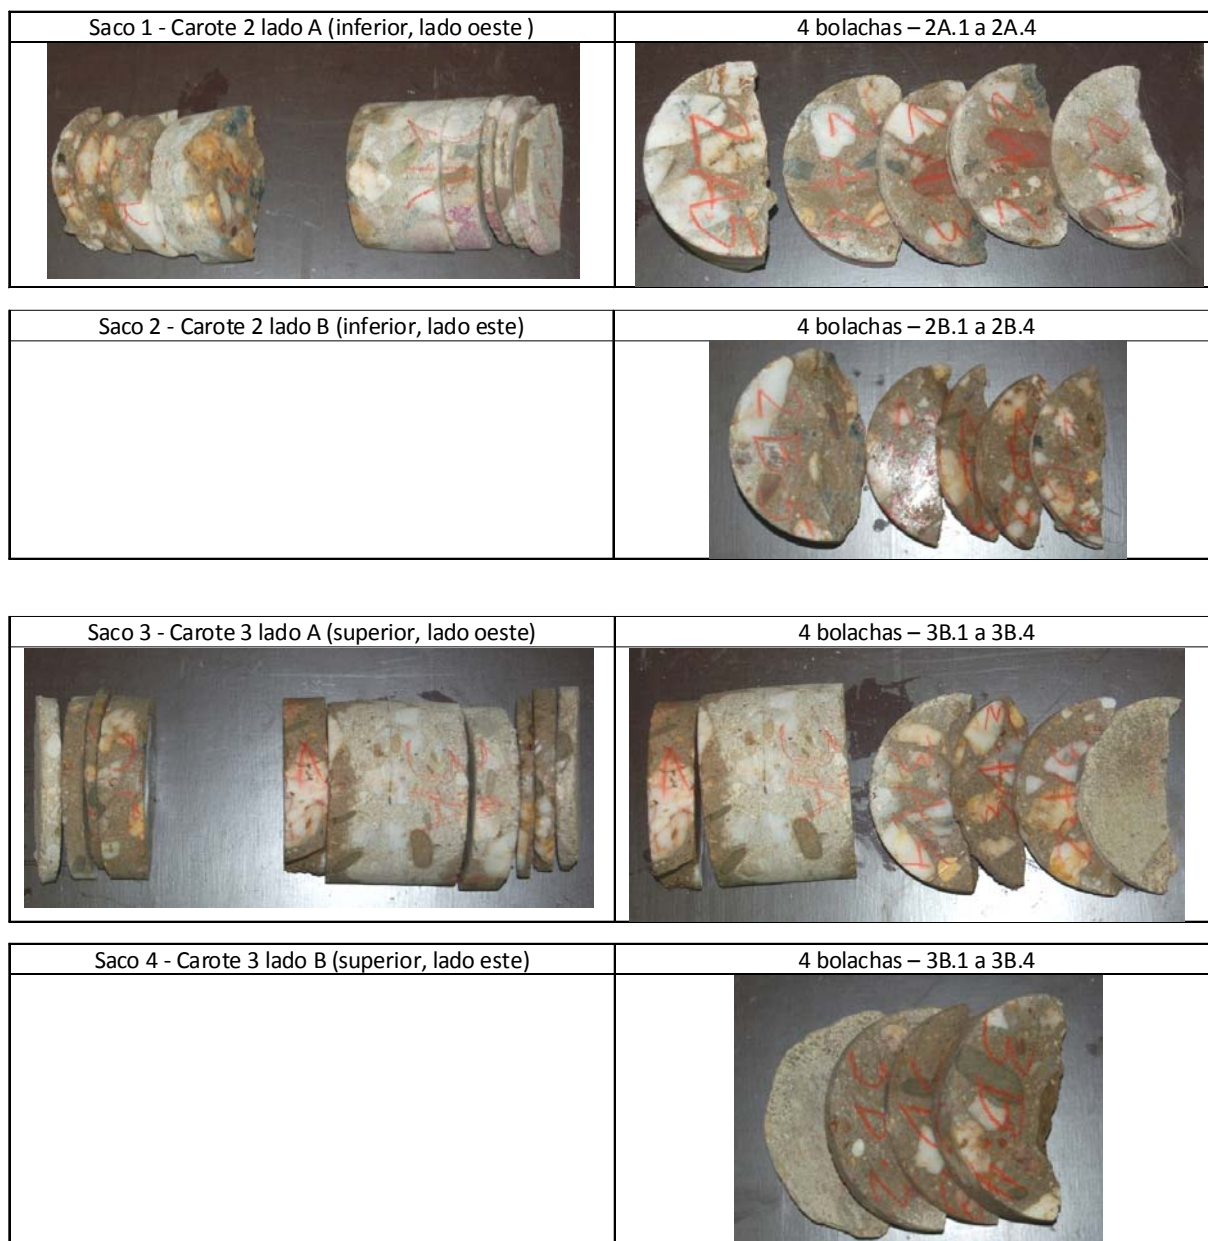
Figura AIV.6: Provetes de ensaio obtidos das carotes 2 e 3, da meia metade dos provetes dos topos, face oeste (B) e face este (A)

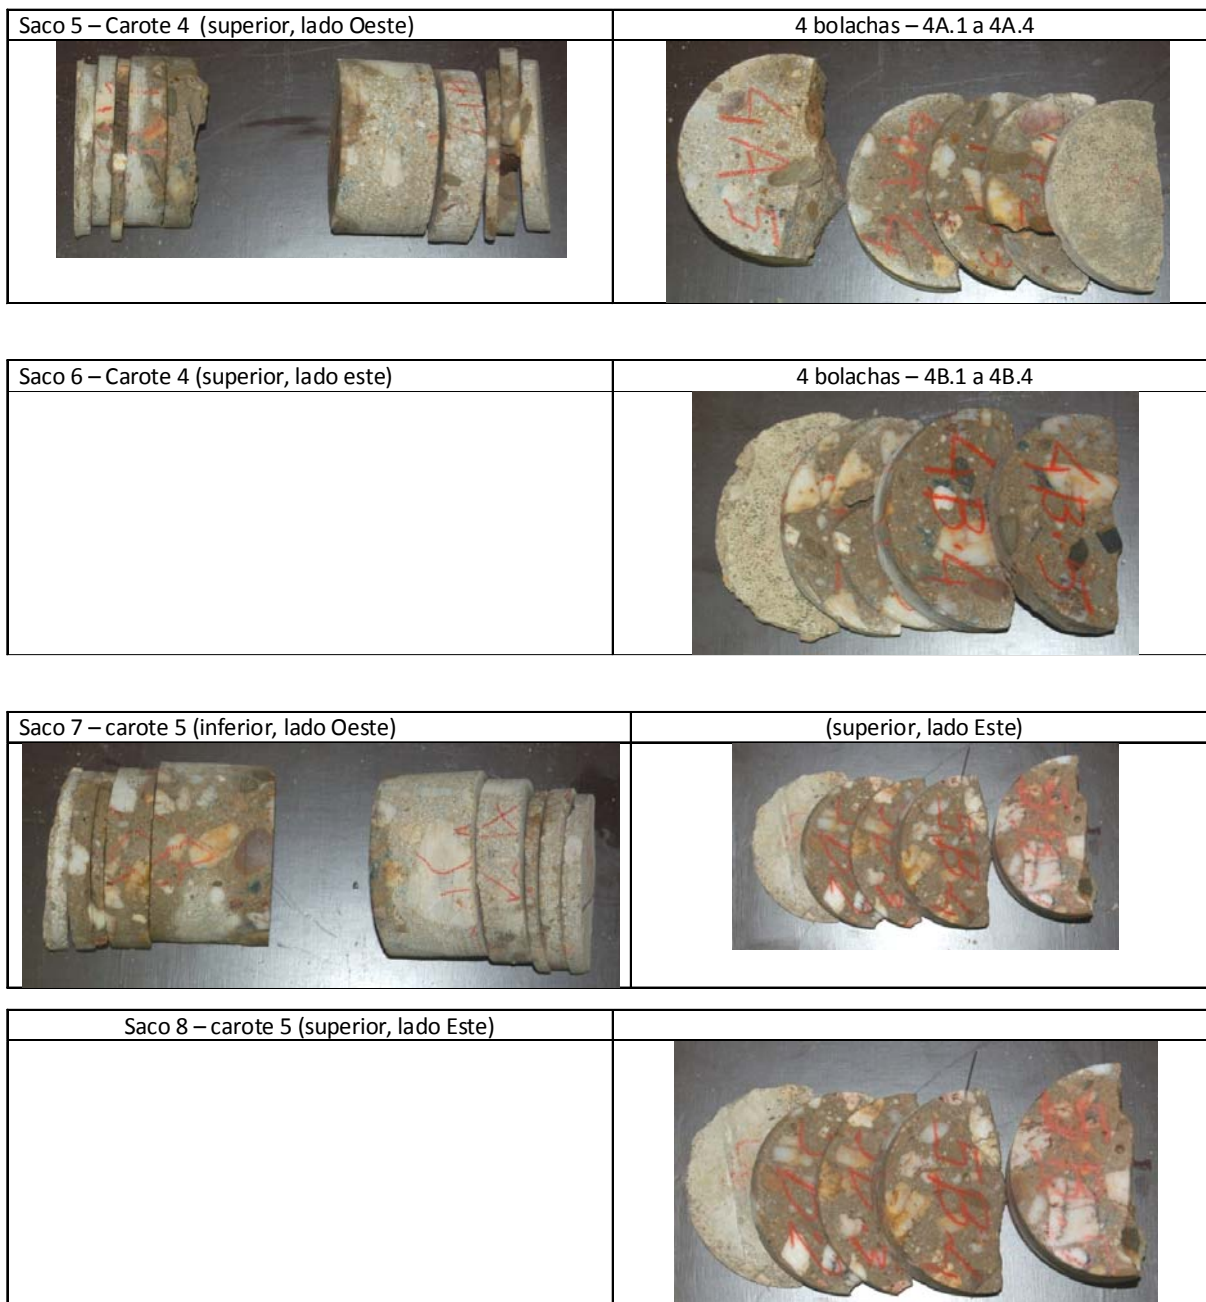
Figura AIV.7: Provetes de ensaio obtidos das carotes 4 e 5, da meia metade dos provetes dos topos, face oeste (B) e face este (A)

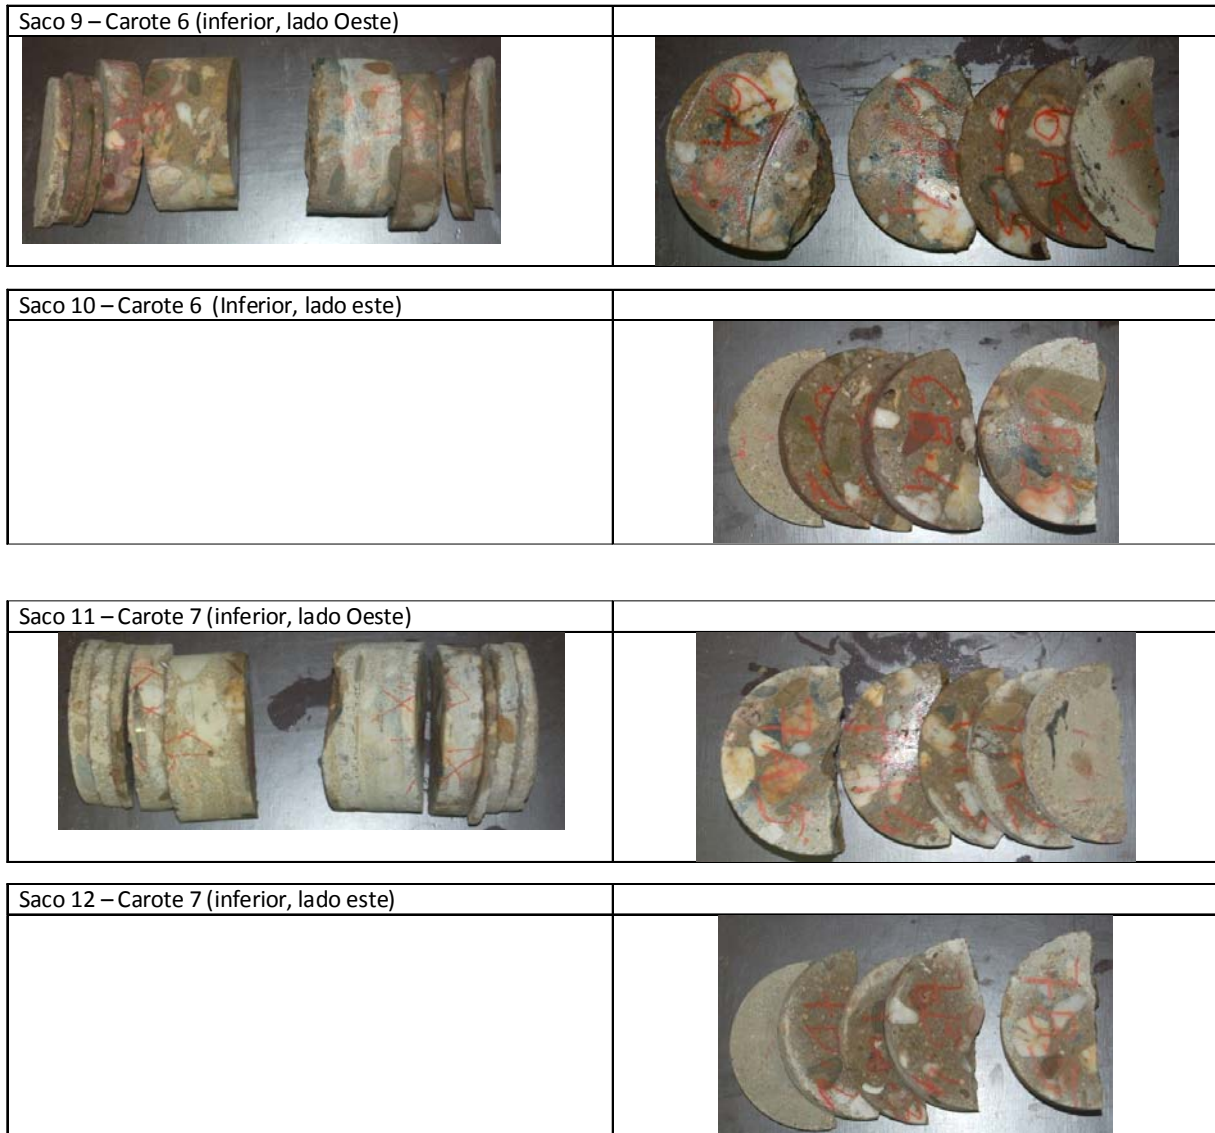
Figura AIV.8: Provetes de ensaio obtidos das carotes 6 e 7, da meia metade dos provetes dos topos, face oeste (B) e face este (A)

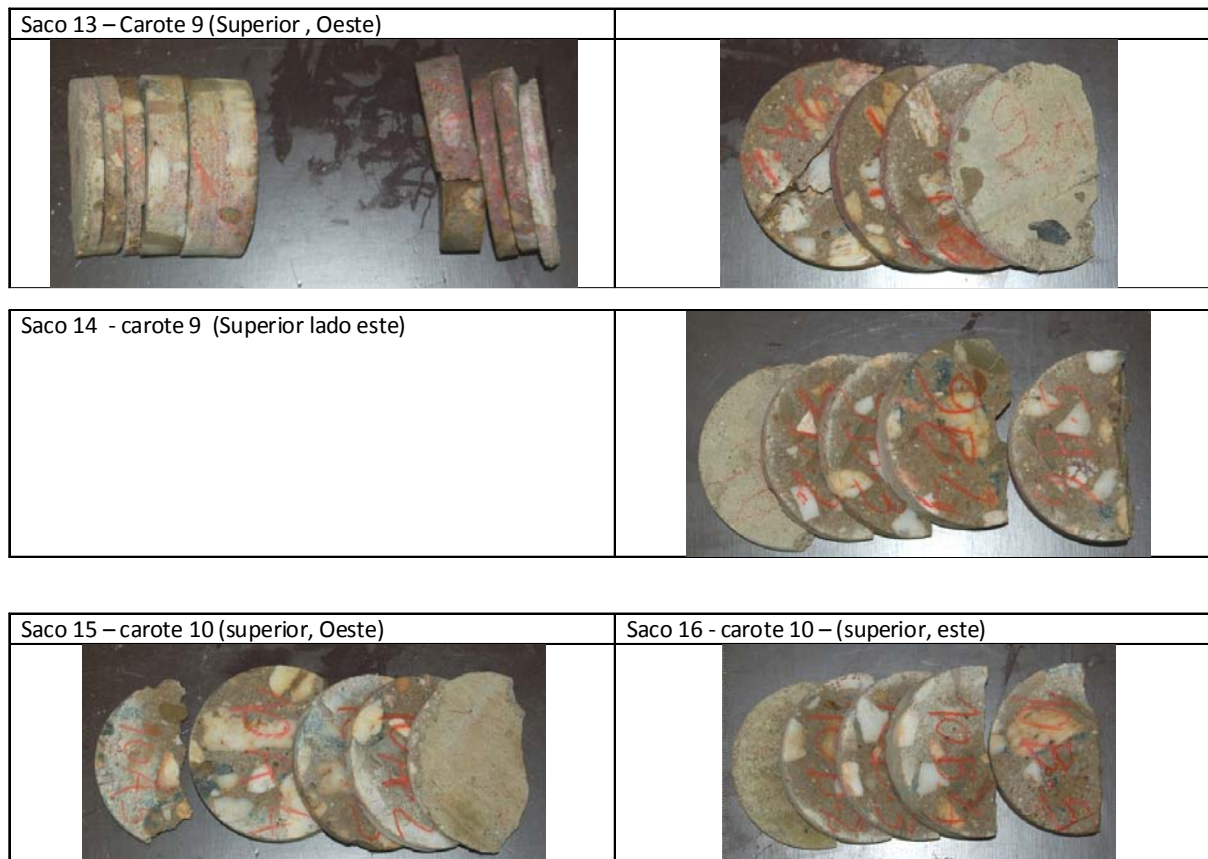
Figura AIV.9: Provetes de ensaio obtidos das carotes 9 e 10, da meia metade dos provetes dos topos, face oeste (B) e face este (A)
