DANOS SÍSMICOS EM CENTROS HISTÓRICOS E MONUMENTOS: A EXPERIÊNCIA DE SISMOS RECENTES E CONSEQUÊNCIAS PARA PORTUGAL

Alfredo Campos Costa

Investigador Principal
LNEC
Lisboa
alf@lnec.pt

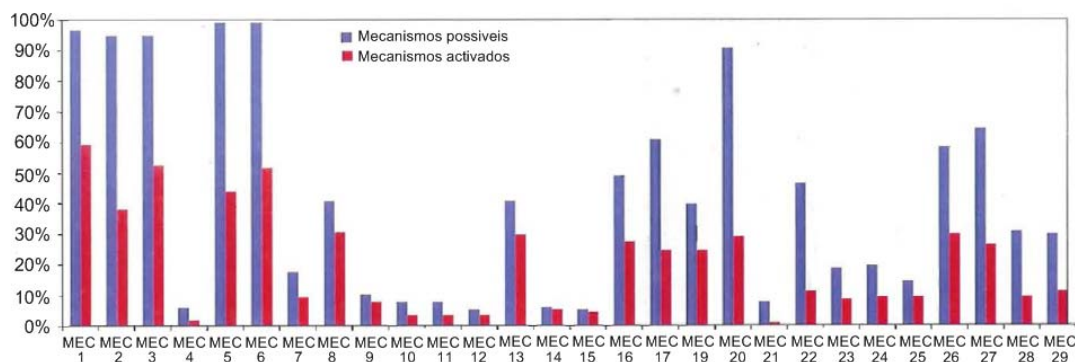
Figura 2. Percentagens de *mecanismos* de colapso *possíveis* e *mecanismos activados* para uma amostra de 172 igrejas num universo de 1000 igrejas que foram inspeccionadas após o sismo de L'Aquila, adaptado de Costa, et. al 2009 [5].

Tomando por base a amostra referida apresenta-se um gráfico na Fig. 2, que mostra as percentagens de *mecanismos potenciais* identificados para as igrejas (barras a azul) e a percentagem de *mecanismos efectivamente activados* durante a crise sísmica de Abruzzo (barras a vermelho). Observe-se como os mecanismos de fachada principal (Mec.1: derrube da fachada principal; Mec.2: mecanismo de derrube do topo da fachada principal; Mec.3: mecanismos de ruptura no plano da fachada principal por esforço transversal excessivo), para além de serem bastante frequentes exibem altas percentagens de activação em média 50% [5]. Também os mecanismos de colapso associados à existência de elementos
