QIC2016

2º ENCONTRO NACIONAL SOBRE QUALIDADE E INOVAÇÃO NA CONSTRUÇÃO

DURABILIDADE DE PERFIS PULTRUDIDOS DE GFRP EM APLICAÇÕES ESTRUTURAIS CASO DE ESTUDO SATU-OEIRAS

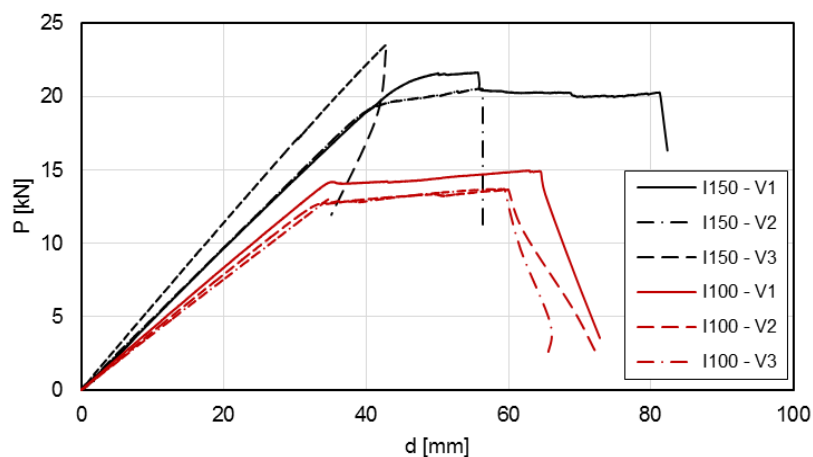
Figura 4: Resultados obtidos nos ensaios à rotura das vigas

As três vigas I100 apresentaram um comportamento semelhante até à rotura, nomeadamente um comportamento linear até ao início da sua instabilidade lateral. A viga I100-V1 apresentou uma rigidez inicial mais elevada e também um valor maior de força máxima comparativamente às restantes. Nesta viga, salienta-se ainda que ocorreu uma pequena redução de força, para um deslocamento a meio vão de cerca de 35 mm, antes do início da instabilidade lateral; tal correspondeu a um pequeno esmagamento na zona de aplicação de carga.

As vigas I150 apresentaram um comportamento semelhante no troço elástico linear, embora a viga I150-V3 se tenha mostrado mais rígida e apresentado maior força máxima. No entanto, em termos de instabilidade lateral, as três vigas revelaram comportamentos ligeiramente diferentes. A viga I150-V3 não apresentou um patamar de deslocamento vertical aproximadamente constante, tendo exibido uma rotura frágil. Por outro lado, na viga I150-V1 verificou-se um patamar daquele tipo relativamente extenso devido às elevadas rotações na secção de meio vão, enquanto a viga I150-V2 apresentou um comportamento intermédio. É de notar ainda uma perda marginal de força na viga I150-V1, que correspondeu à ocorrência de fissuração a cerca de 35 cm da zona de meio vão.

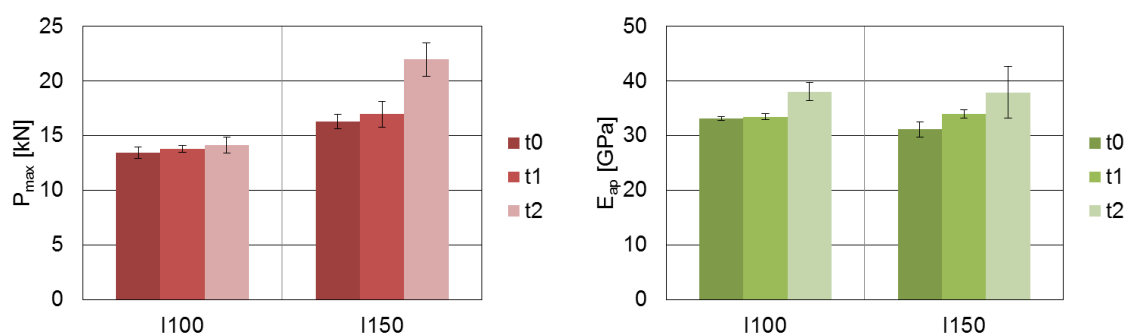
Figura 5: Alterações em P_{max} e E_{ap} em função do tempo

Através da análise dos resultados apresentados no Quadro 3 e esquematizados nas Figuras 5 e 6 foi possível constatar que as propriedades mecânicas consideradas para as vigas em análise apresentaram bom desempenho ao longo de 11 anos de utilização em condições de serviço. De facto, para as vigas I100 observou-se uma tendência crescente em ambas as propriedades monitorizadas (P_{max} e E_{ap}), que apresentaram valores máximos para o último período, com a maior

Esta melhoria de desempenho deverá estar associada à ocorrência de fenómenos de pós-cura, devida à reticulação contínua sofrida pelos materiais poliméricos que constituem a matriz destes perfis. Deste modo, estes fenómenos não só “camuflam” uma eventual degradação destas propriedades, mas ainda contribuem para um aumento do desempenho mecânico. Estes processos de pós-cura foram bastante bem identificados em várias investigações, ocorrendo de forma frequente em materiais semelhantes aos ensaiados no presente estudo (Correia *et al.*; 2006; Sousa *et al.*; 2013). Salienta-se ainda que existiu maior dispersão nos resultados obtidos para tempos de serviço mais elevados. Este facto pode estar relacionado com algumas diferenças nos diâmetros dos sistemas de apoio e do ponto de aplicação de carga, que foram semelhantes mas não exactamente iguais aos ensaios realizados para períodos de envelhecimento inferiores (t_0 e t_1).
