ASSESSORIA TÉCNICA AO PROCESSO DE DESATIVAÇÃO DOS PIPELINES DO CABRITO E DA COVA DAS CINZAS, ILHA TERCEIRA, AÇORES

Relatório Final

Ministério da Defesa Nacional

RELATÓRIO 470/2017 – DG/NGEA

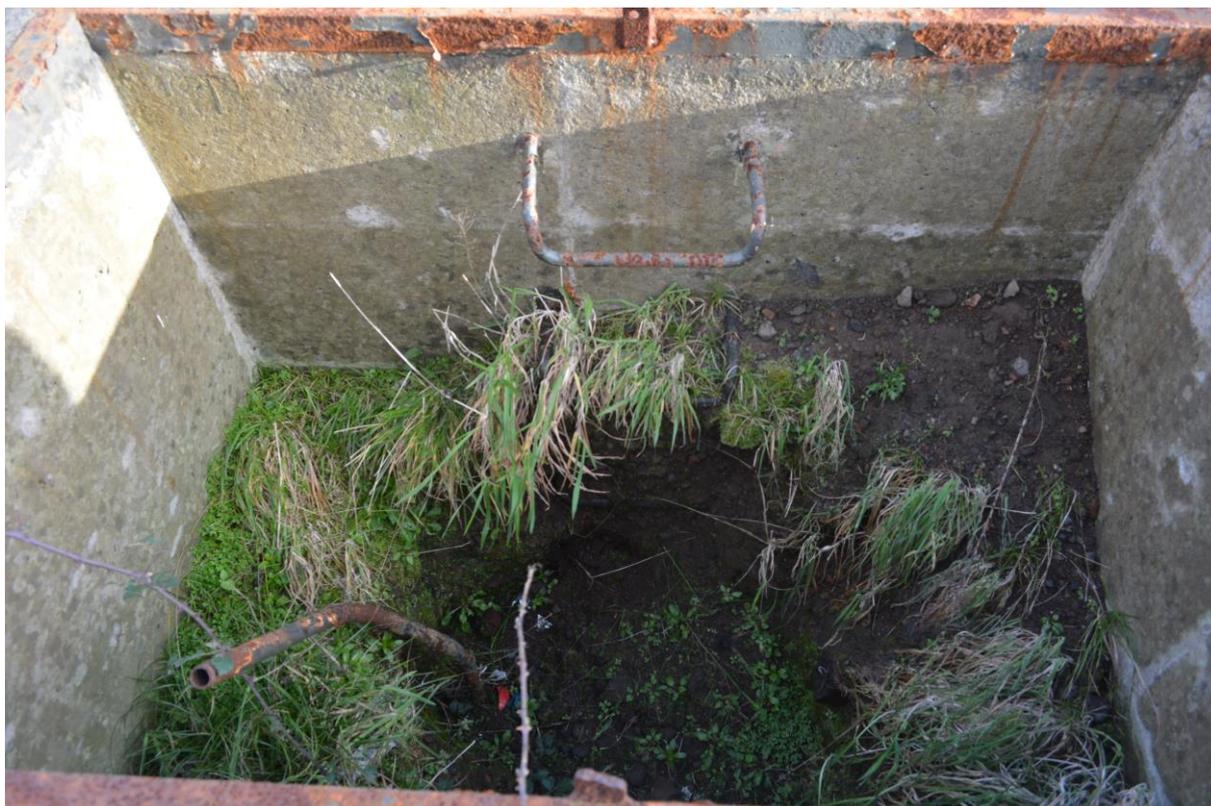
Figura 3.1 – Aspeto de caixa de ligação (*pit*) existente na parte inicial do traçado do *pipeline* do Cabrito

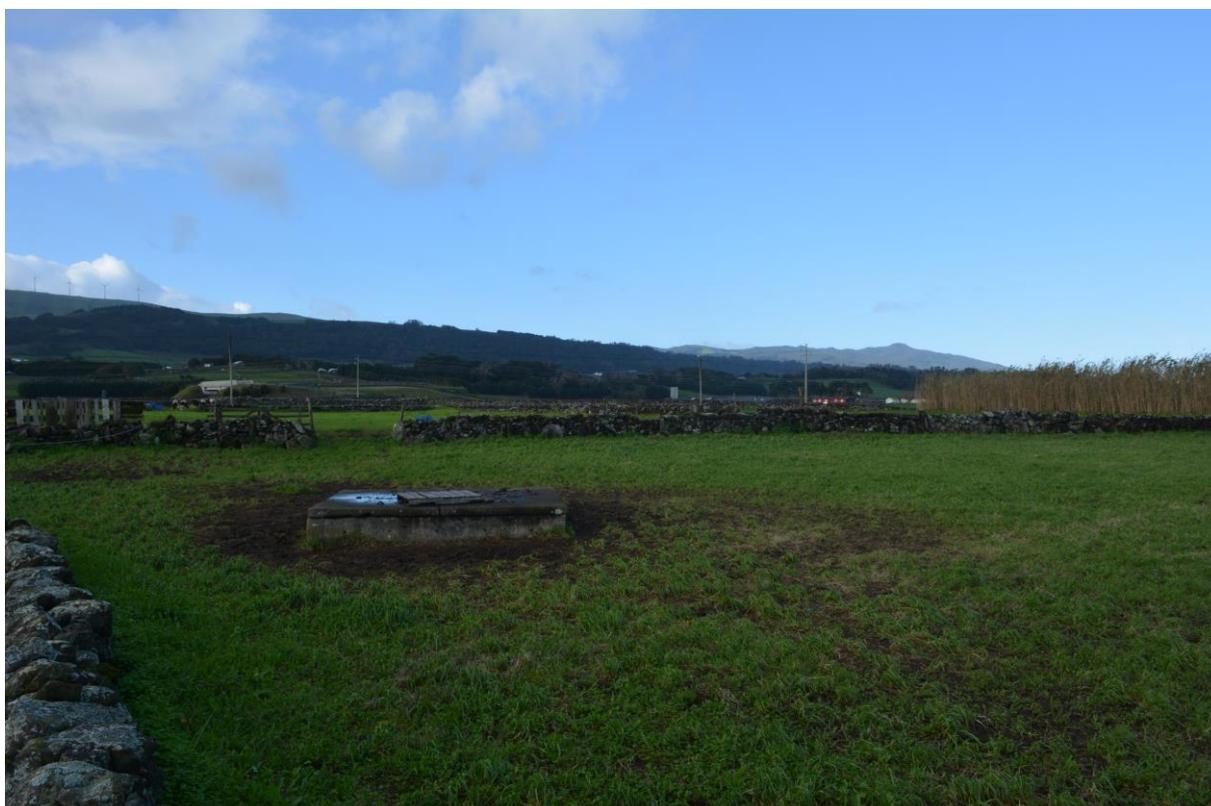
Figura 3.2 – Perspetiva do local CPV2

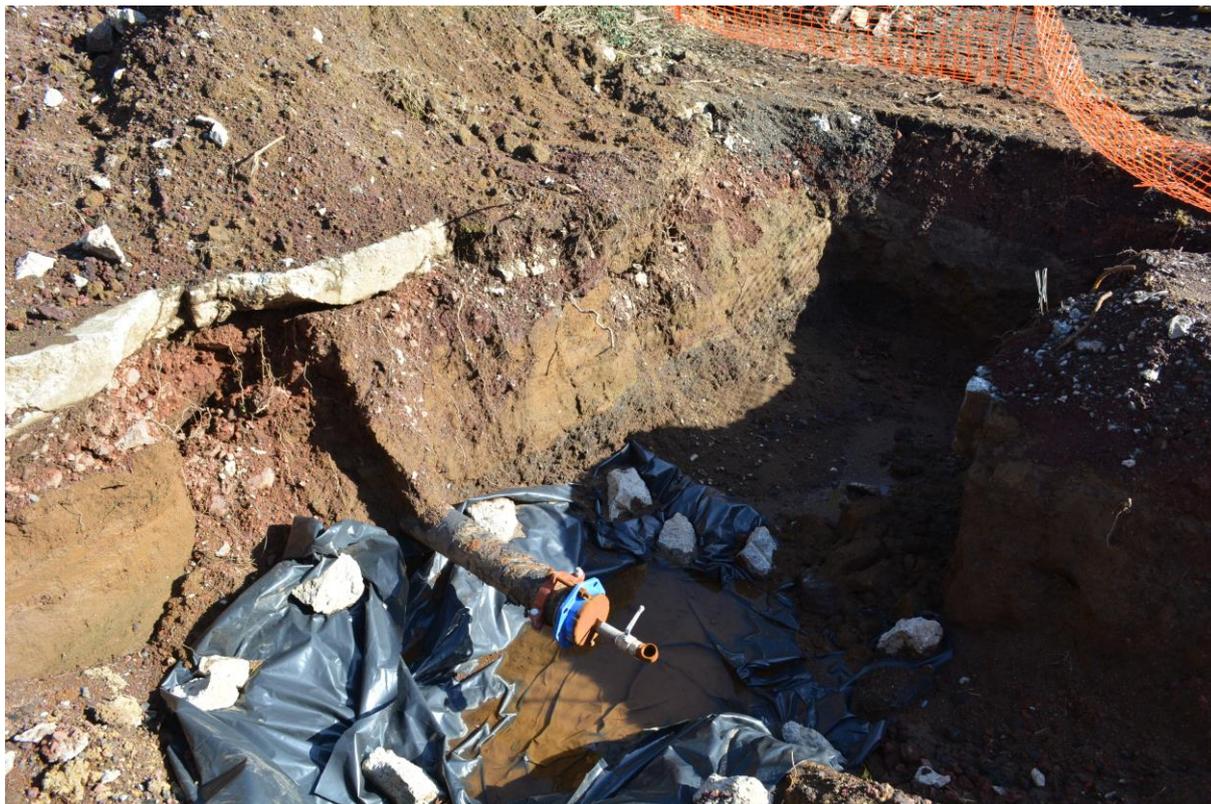
Figura 3.3 – Vista do local RC1 onde se procedeu à escavação dos terrenos e à demolição das infraestruturas existentes

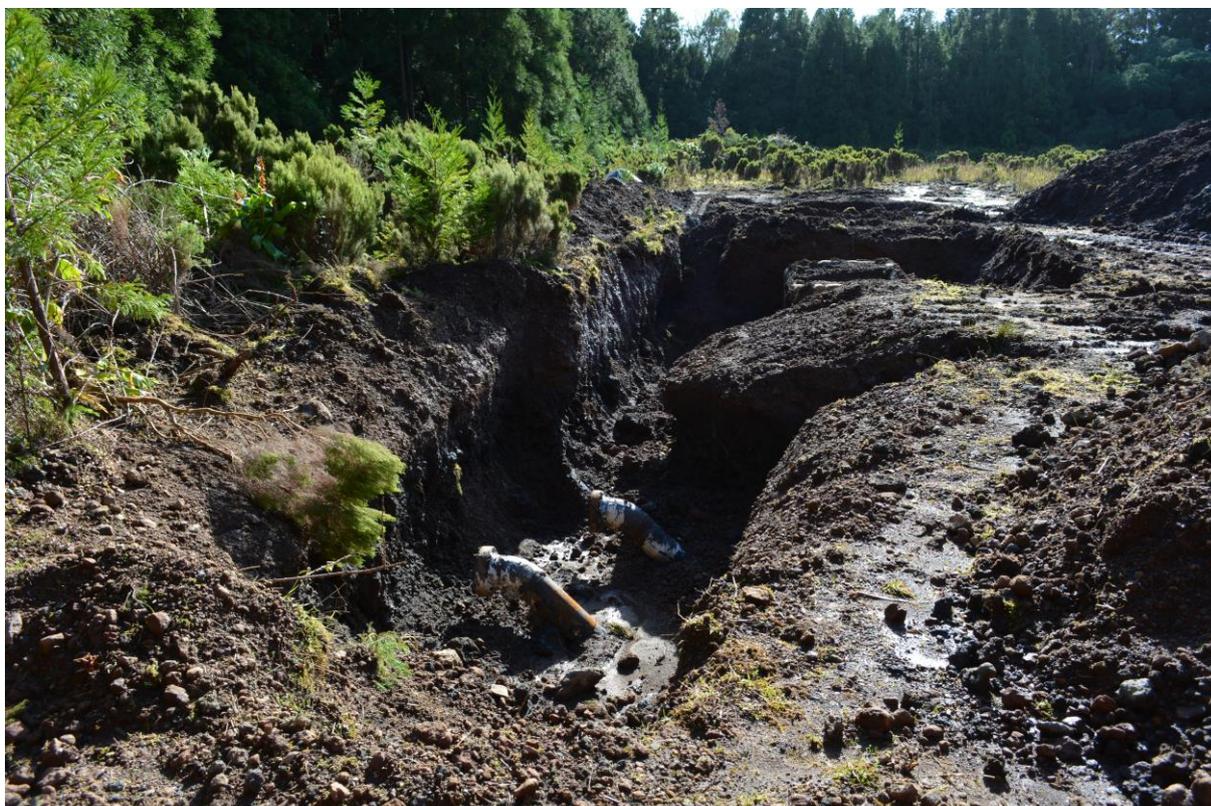
Figura 3.4 – Vista do local RC2 onde se procedeu à escavação dos terrenos e à demolição parcial das infraestruturas existentes; reconhecimento de pits e linhas de tubagem não identificados no projeto

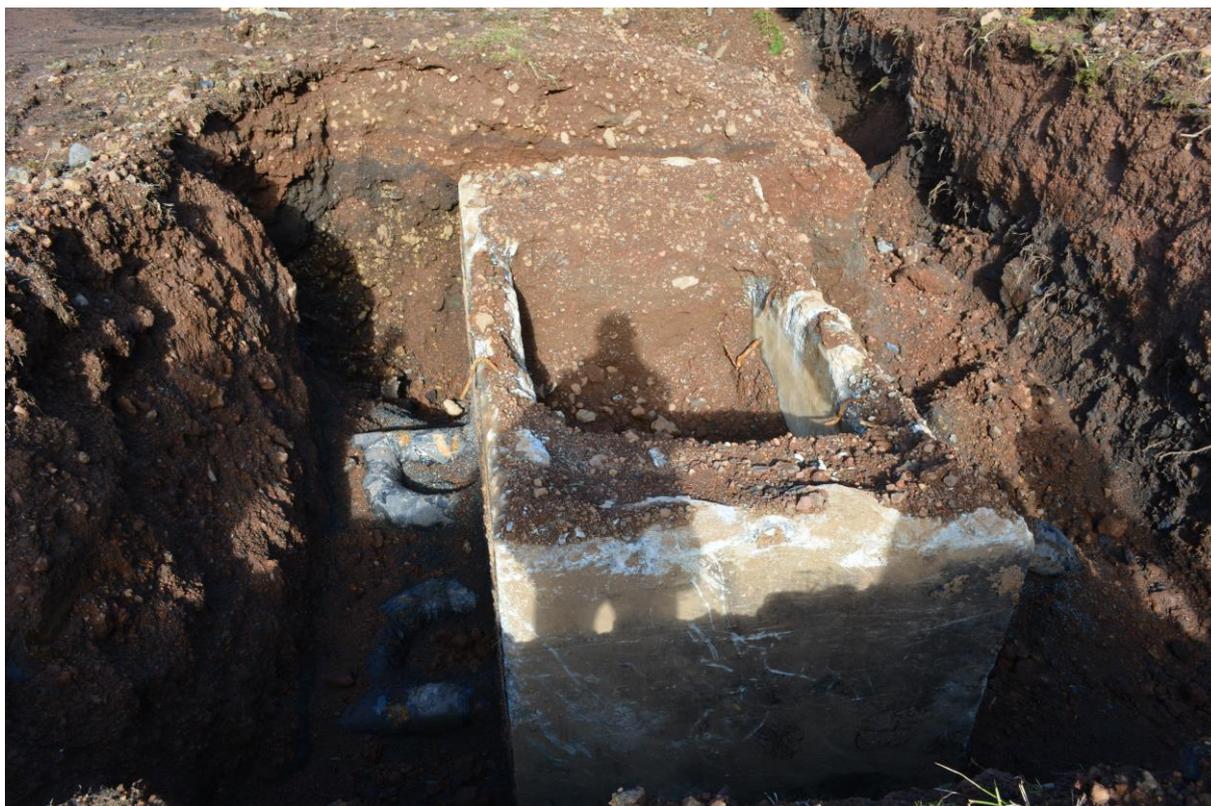
Figura 3.5 – Pormenor do local RC2, sendo visível um dos *pit* e algumas das tubagens não identificados no projeto

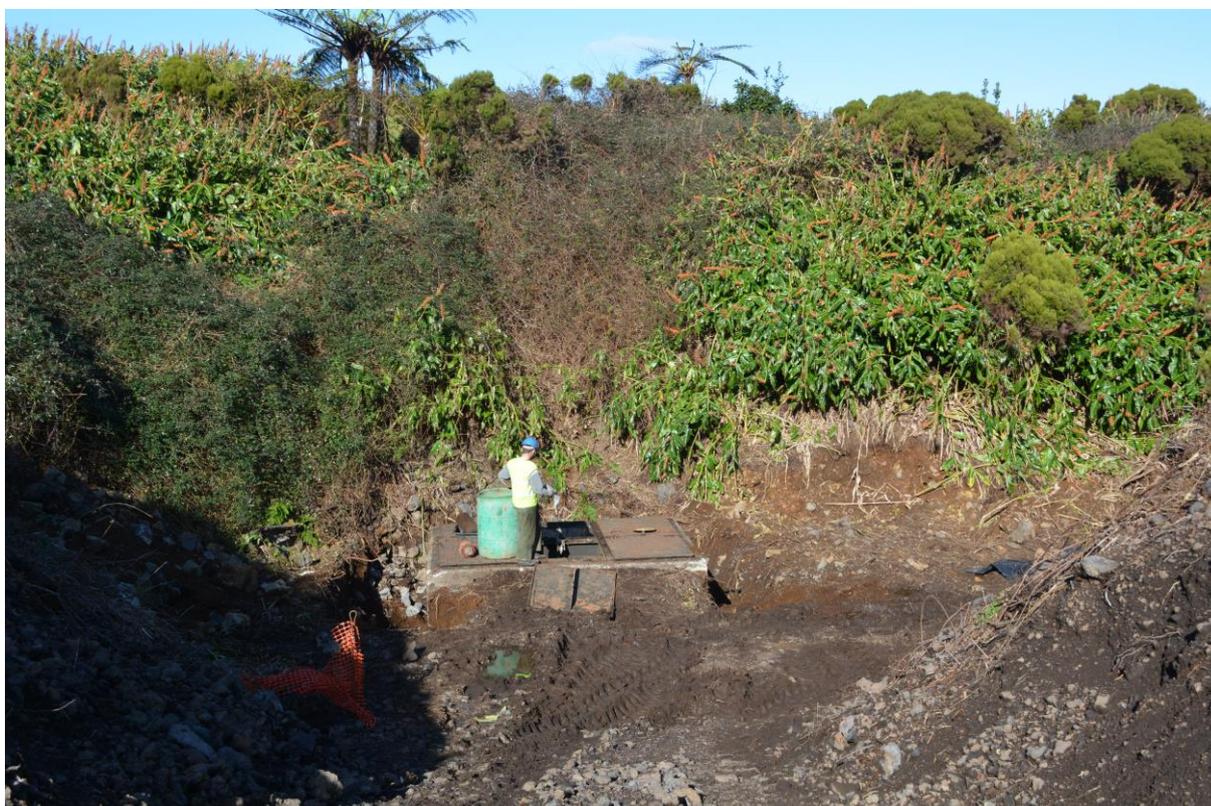
Figura 3.6 – Perspetiva geral do *pit* RC3 não identificado no projeto

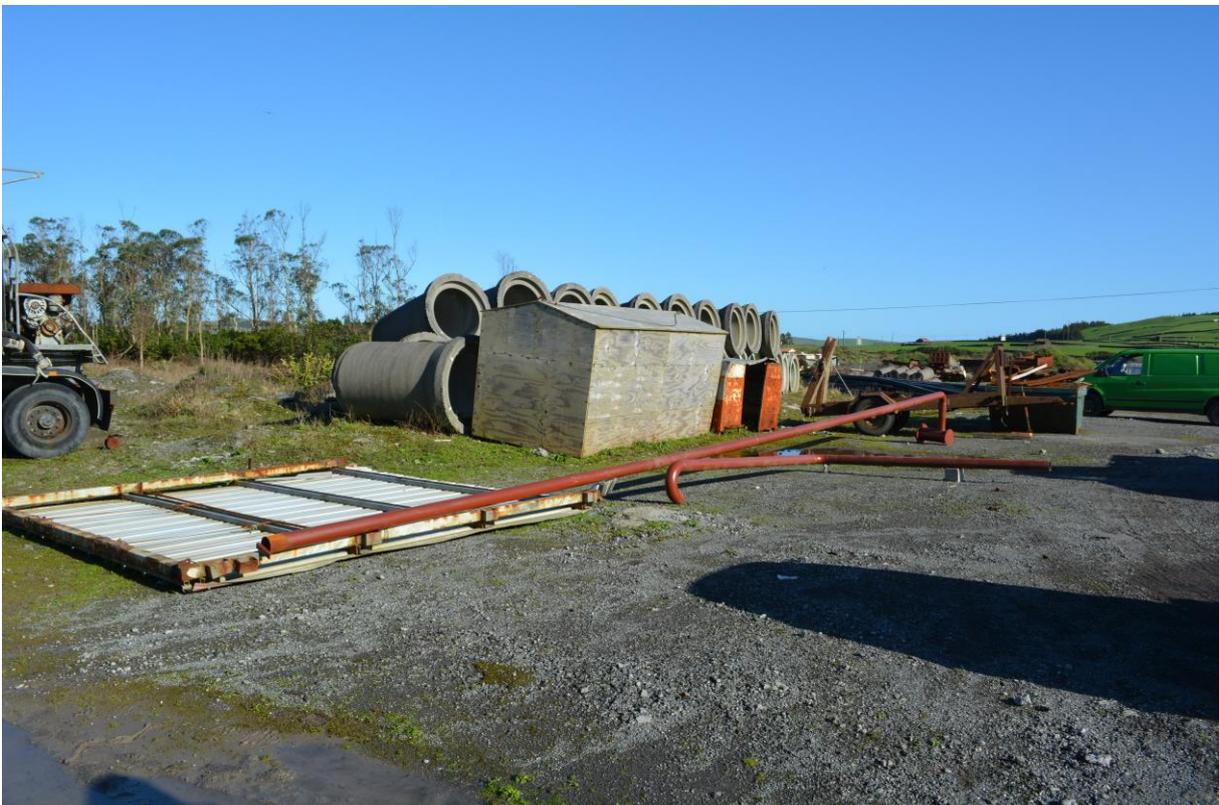
Figura 3.8 – Perspetiva da tubagem de ventilação a montar no local *pit 4B*

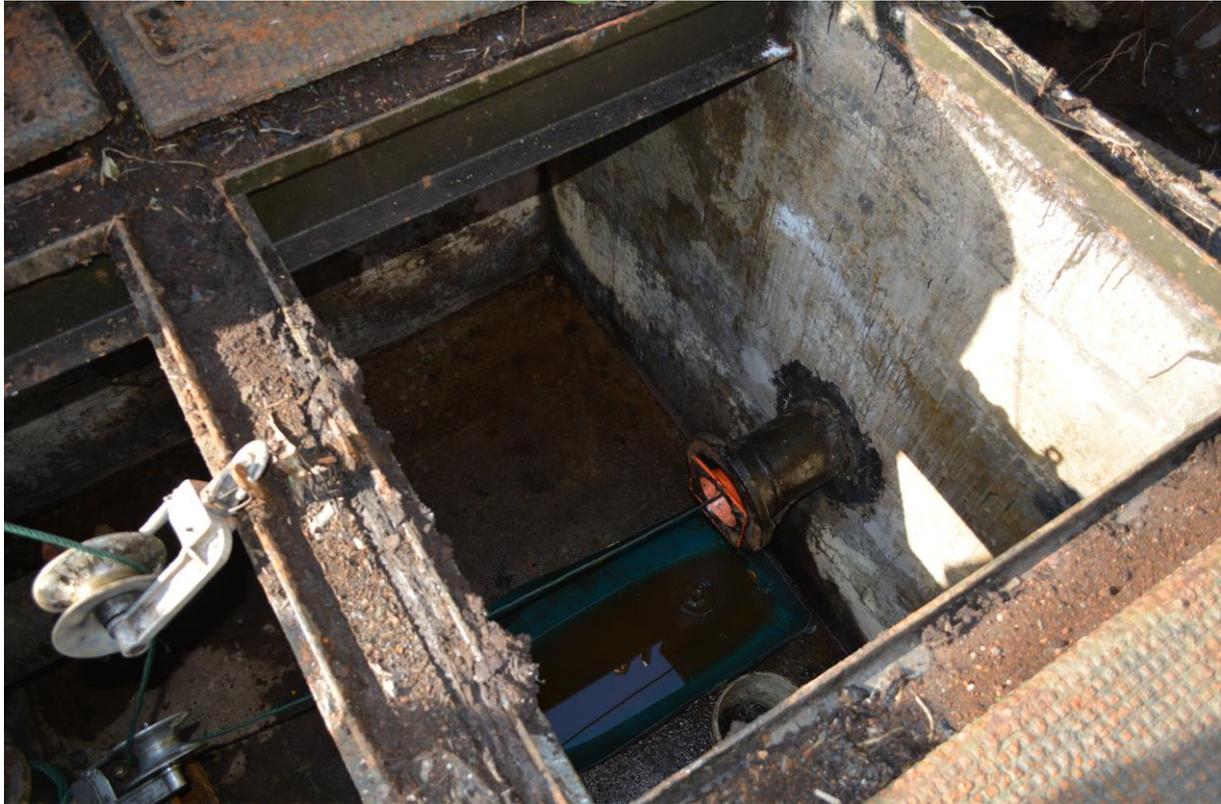
Figura 3.11 – Aspeto das operações de limpeza do *pipeline* do Cabrito entre os *pits* RC3 e 4A; pormenor da extremidade do *pipeline* no *pit* RC3

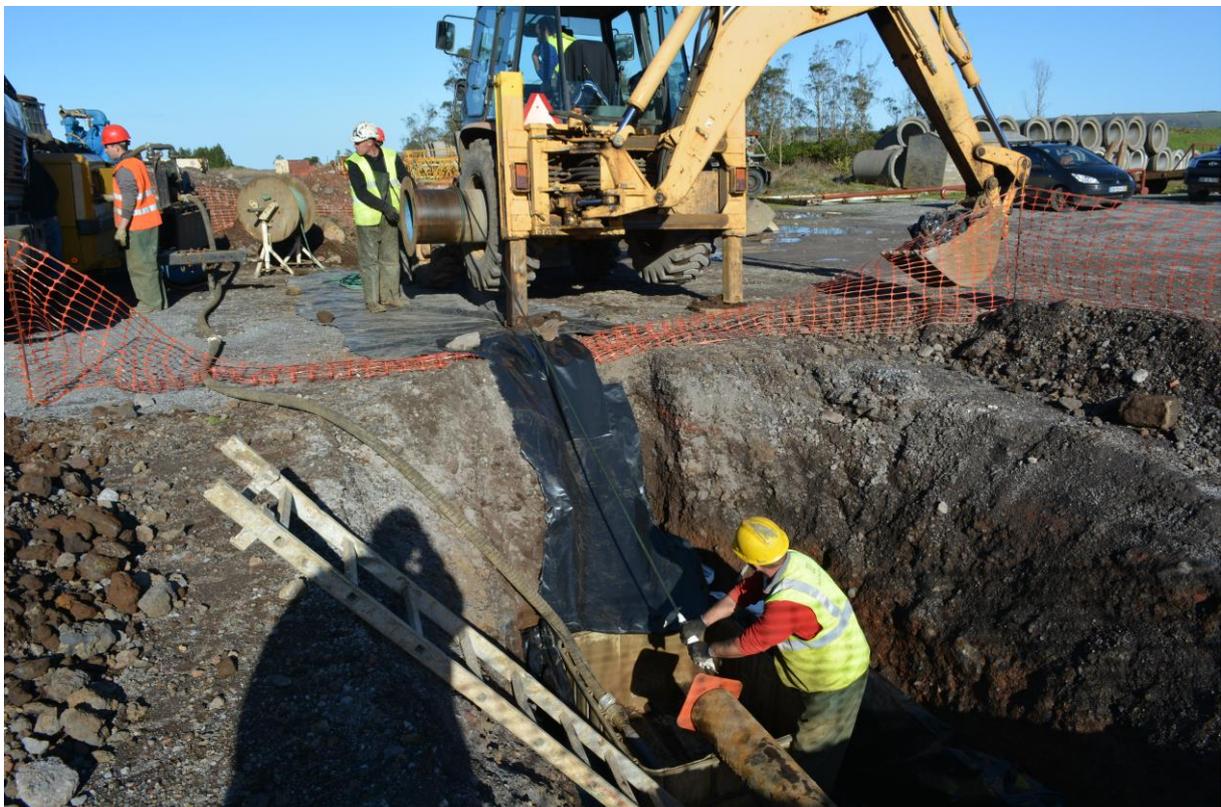
Figura 3.12 – Aspeto das operações de limpeza do *pipeline* do Cabrito entre os *pits* RC3 e 4A; perspetiva geral do local *pit* 4A

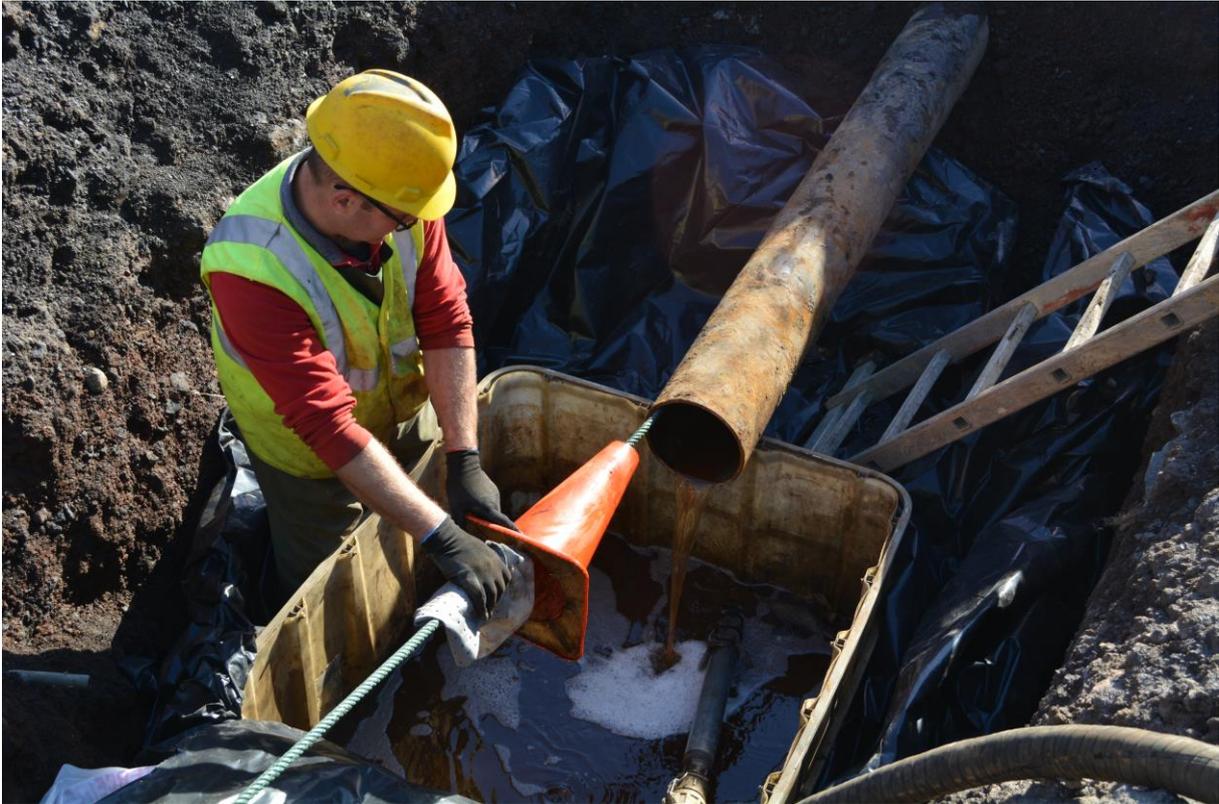
Figura 3.13 – Aspeto das operações de limpeza do *pipeline* do Cabrito entre os *pits* RC3 e 4A; pormenor da extremidade do *pipeline* no *pit* 4A

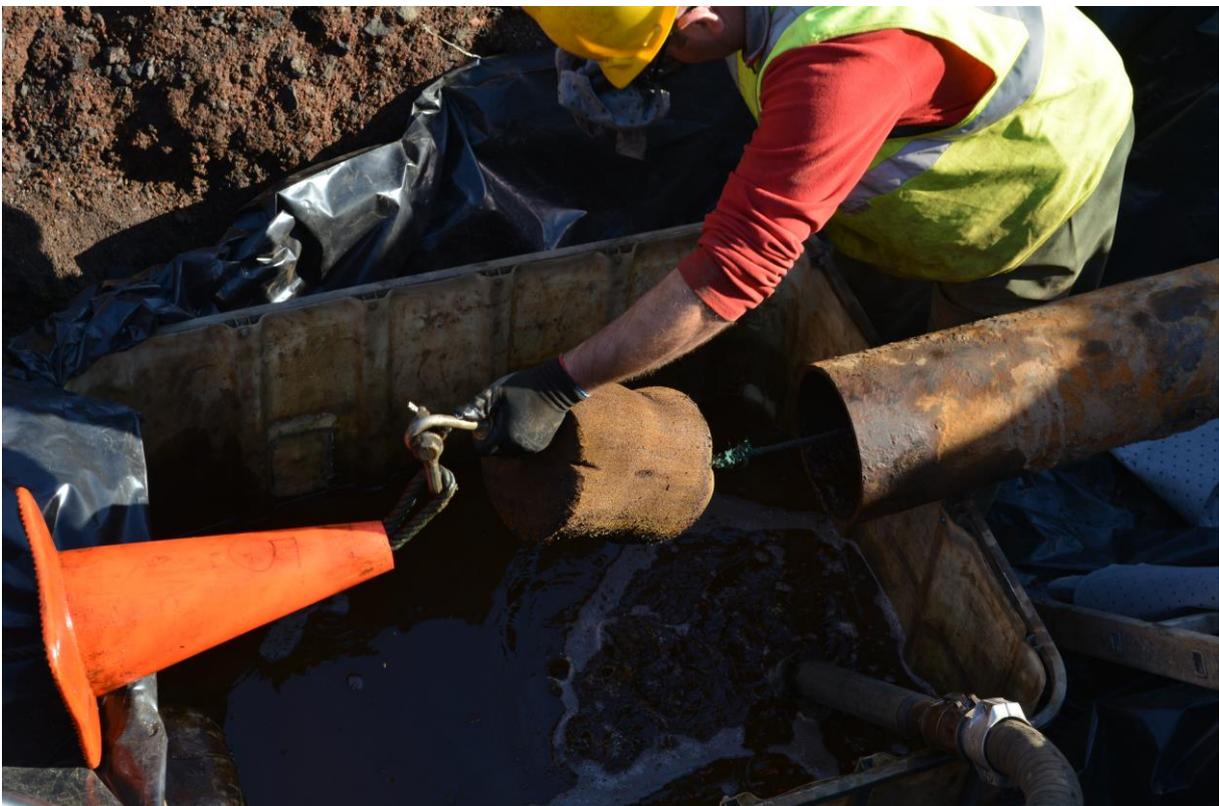
Figura 3.14 – Aspeto das operações de limpeza do *pipeline* do Cabrito entre os *pits* RC3 e 4A; pormenor da saída do *foam pig* da extremidade do *pipeline* no local *pit* 4A

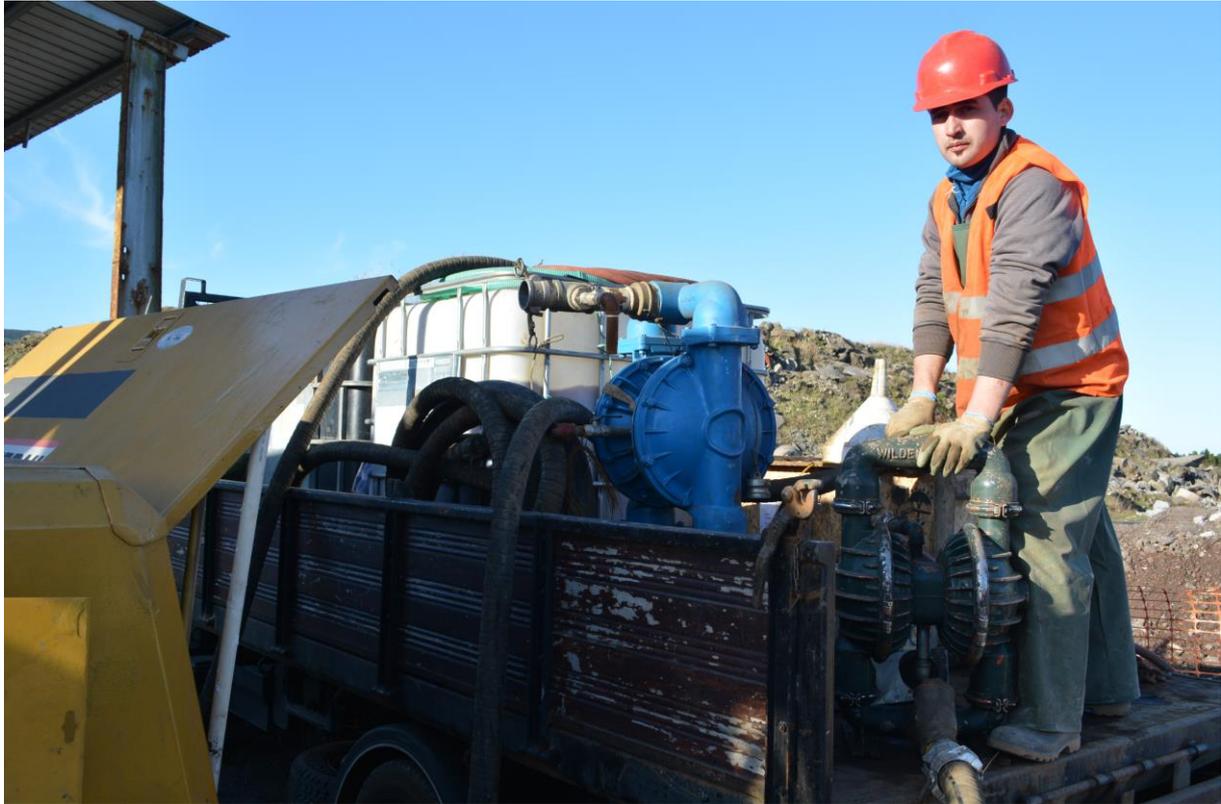
Figura 3.15 – Aspeto das operações de limpeza do *pipeline* do Cabrito entre os *pits* RC3 e 4A; pormenor do equipamento de bombagem para extração do combustível

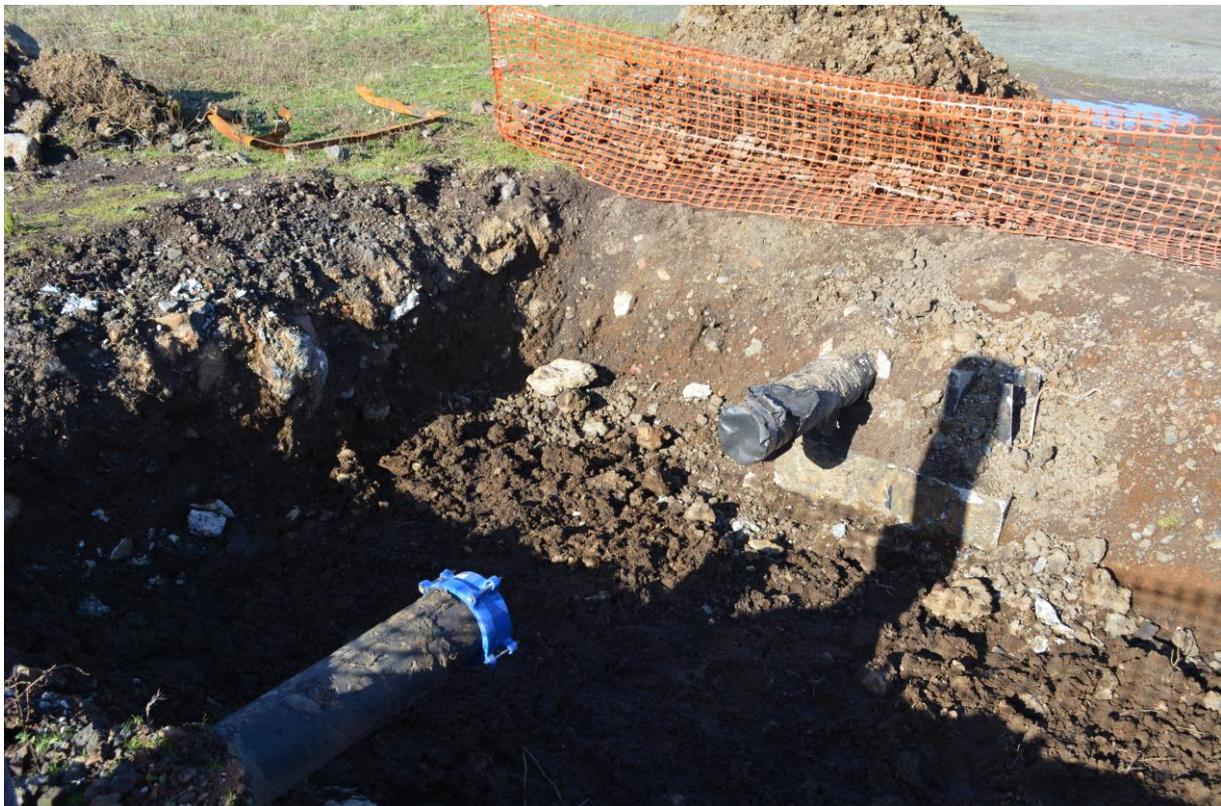
Figura 3.16 – Aspeto do local *pit* 6 após os trabalhos de escavação e de demolição

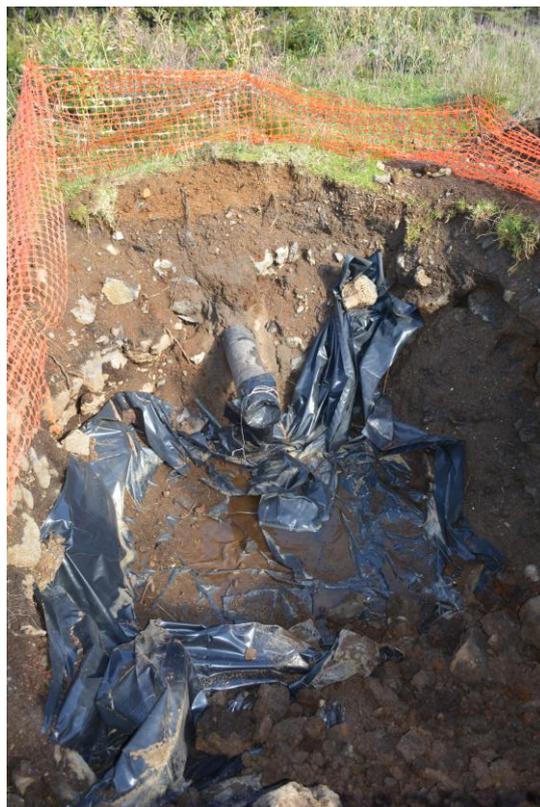
Figura 3.17 – Aspeto do local *test pit* 5 após os trabalhos de escavação e de demolição; local seleccionado para recolha de amostras de solos para análise laboratorial dos compostos *BTEX*, *TPH* e *PAH*

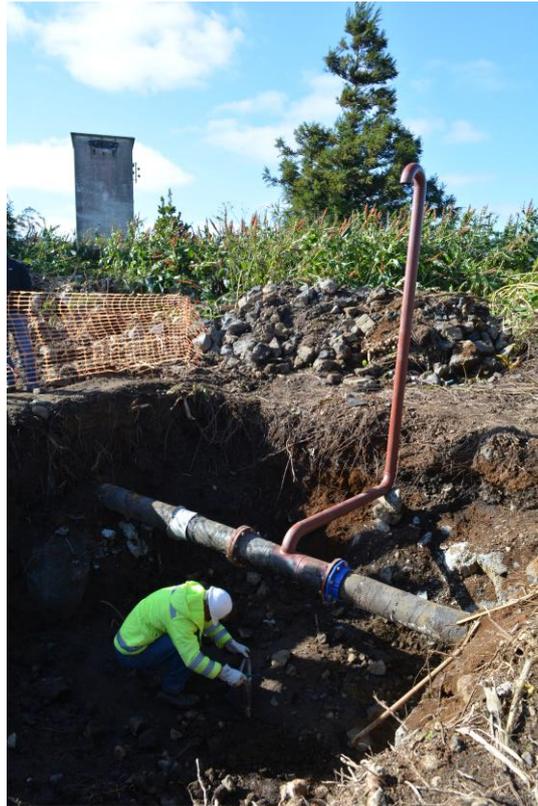
Figura 3.19 – Aspeto do local *pit 11* após os trabalhos de escavação, de demolição e de montagem do respirador; local selecionado para recolha de amostras de solos para análise laboratorial dos compostos *BTEX*, *TPH* e *PAH*

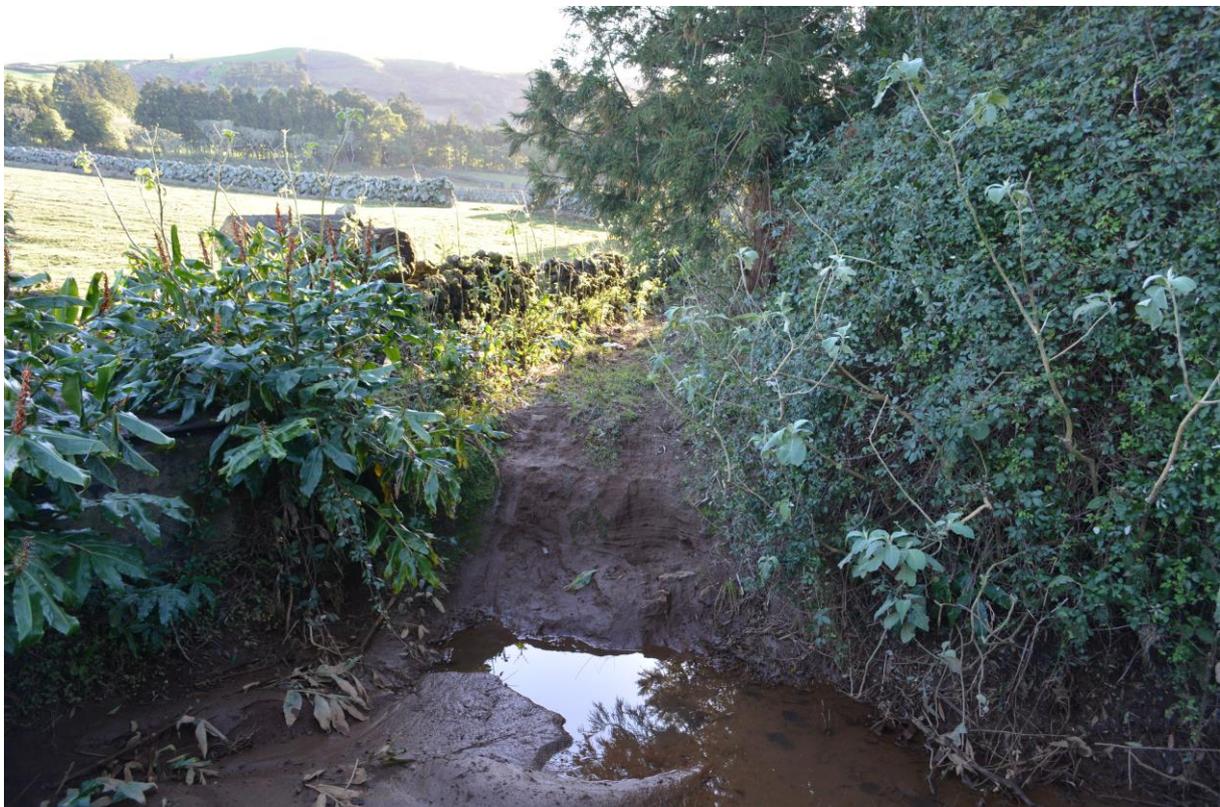
Figura 3.20 – Perspetiva do local *pit 13* onde ocorre o atravessamento da ribeira dos Pães

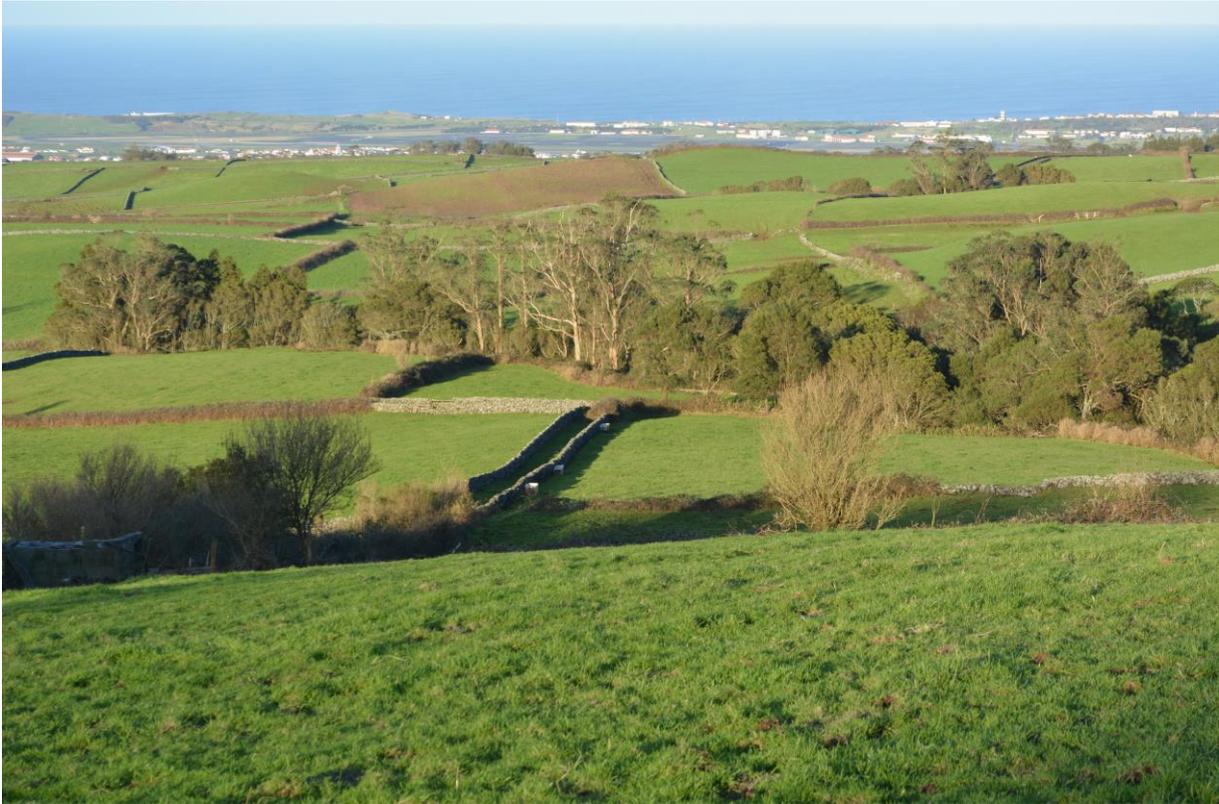
Figura 3.21 – Perspetiva do local de atravessamento da linha de água situada entre o *pit 21* e o *pit 22* (*stream crossing 3 – SC3*)

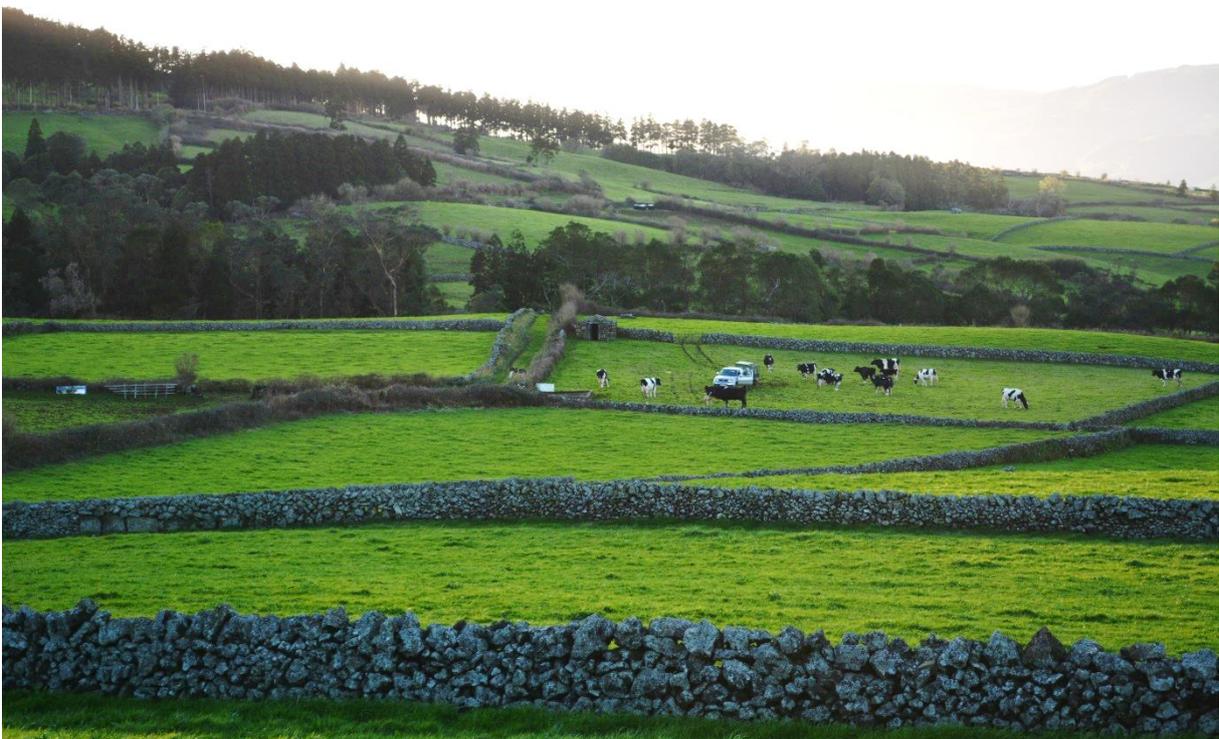
Figura 3.22 – Perspetiva do local de atravessamento da linha de água situada nas proximidades do *pit 23*; atravessamento não previsto no projeto para ser realizado de acordo com a solução tipo definida para as linhas de água

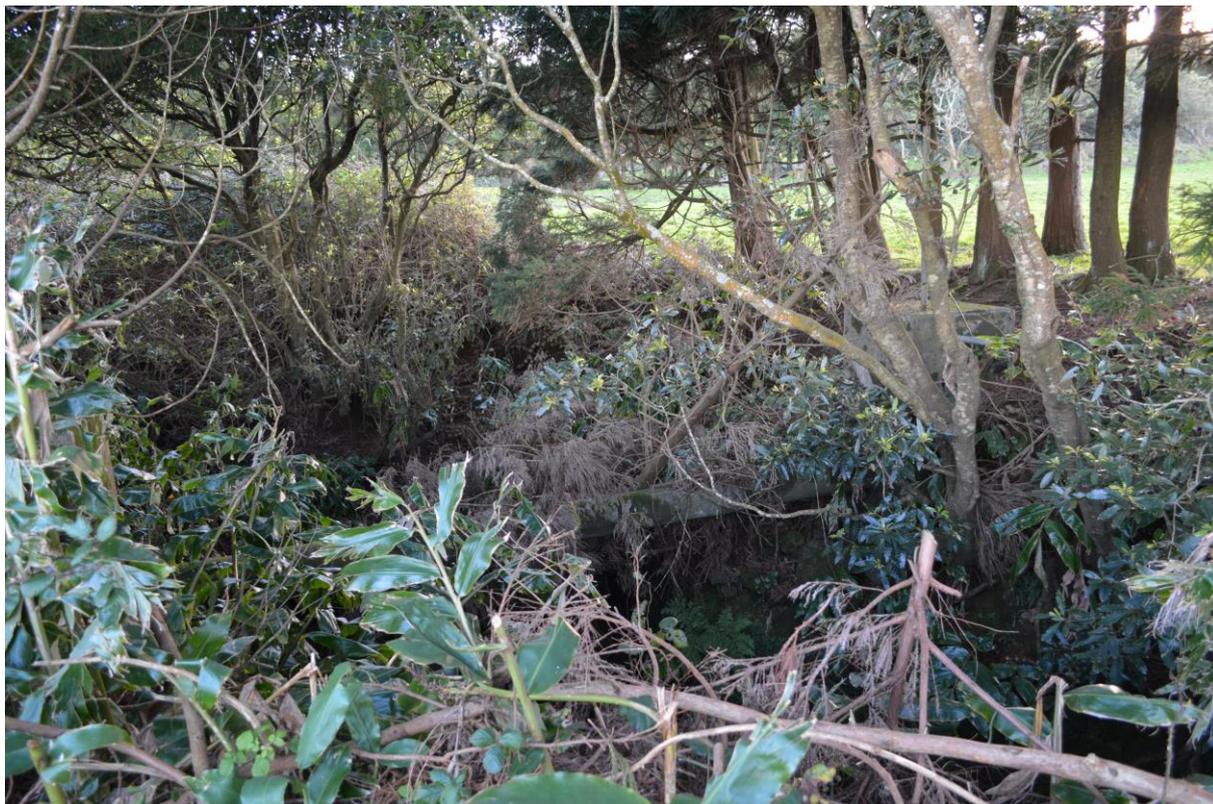
Figura 3.23 – Perspetiva do local de atravessamento da linha de água situada nas proximidades do *pit* 27 (*stream crossing* 6 –SC6)

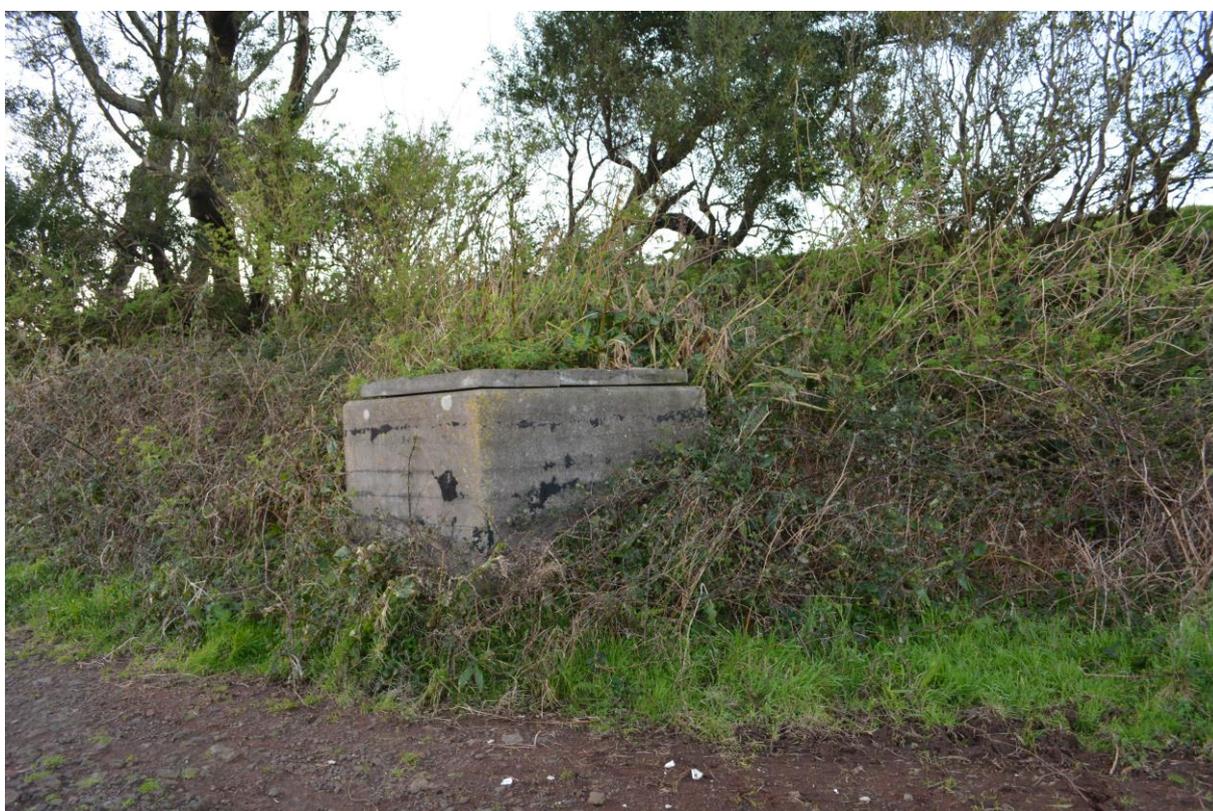
Figura 3.24 – Perspetiva do local do *pit* 31/32 na parte final do *pipeline* do Cabrito

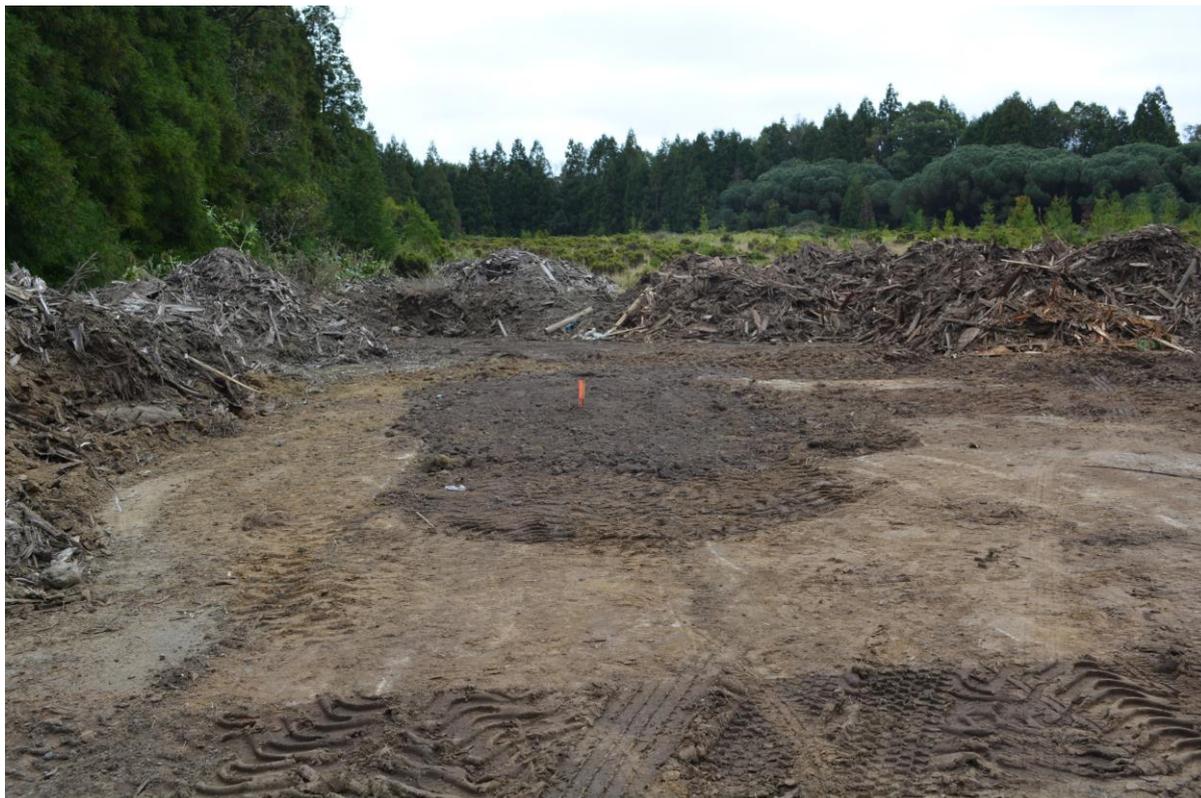
Figura 3.25 – Perspetiva geral do local RC1 após os trabalhos de aterro das escavações

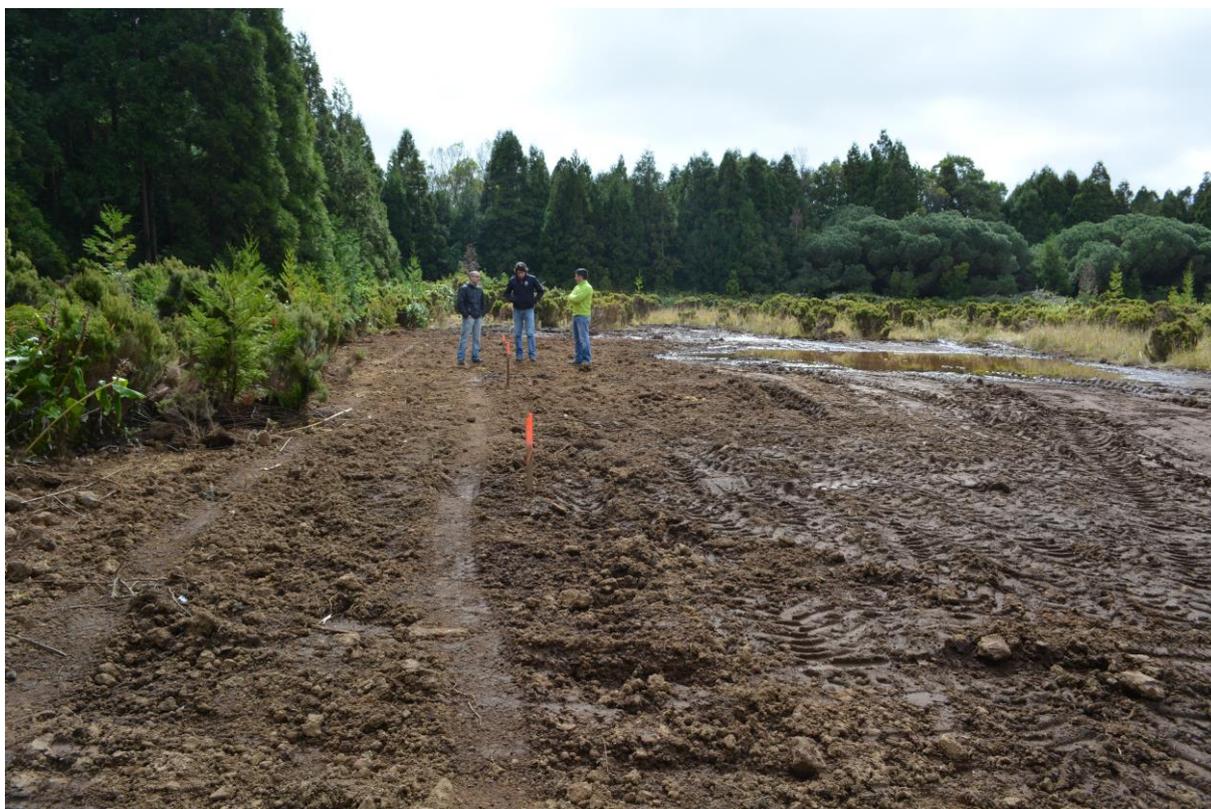
Figura 3.26 – Perspetiva geral do local RC2 após os trabalhos de aterro das escavações; parte dos trabalhos de limpeza das tubagens e de demolição das infraestruturas existentes (*Different Site Conditions*) não foram realizados nesta fase da empreitada

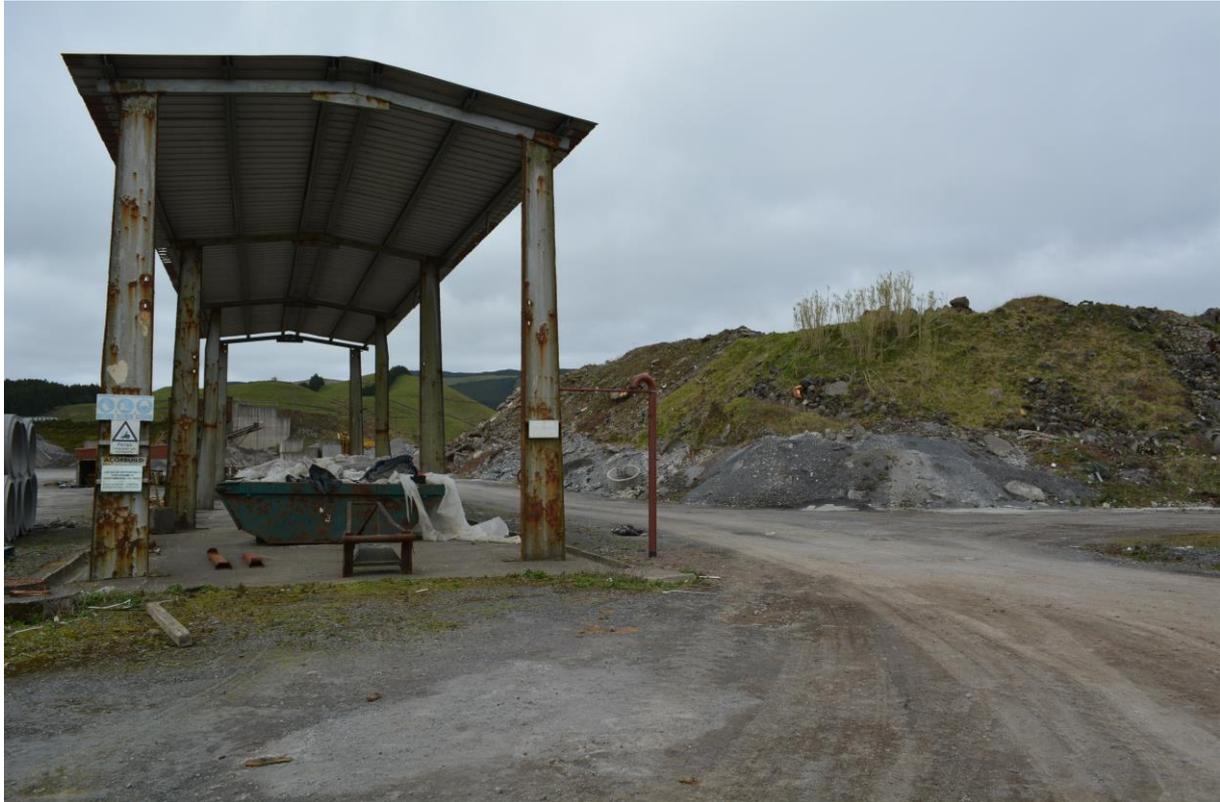
Figura 3.27 – Aspeto do local *pit 4B* após a conclusão de todos os trabalhos incluídos na presente empreitada

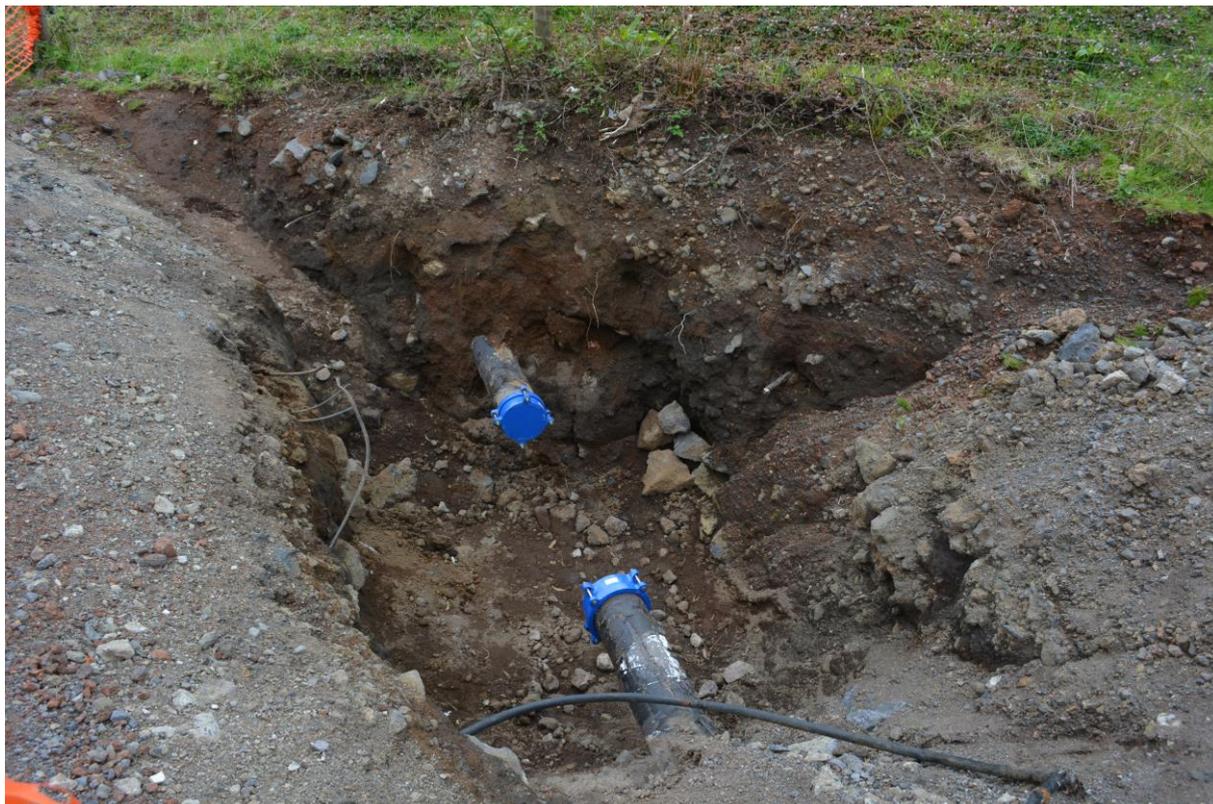
Figura 3.29 – Aspeto do local RC5 na base do talude nascente da VVN
