ASSESSORIA TÉCNICA AO PROCESSO DE DESATIVAÇÃO DOS PIPELINES DO CABRITO E DA COVA DAS CINZAS, ILHA TERCEIRA, AÇORES

Relatório Final

Ministério da Defesa Nacional

RELATÓRIO 470/2017 – DG/NGEA

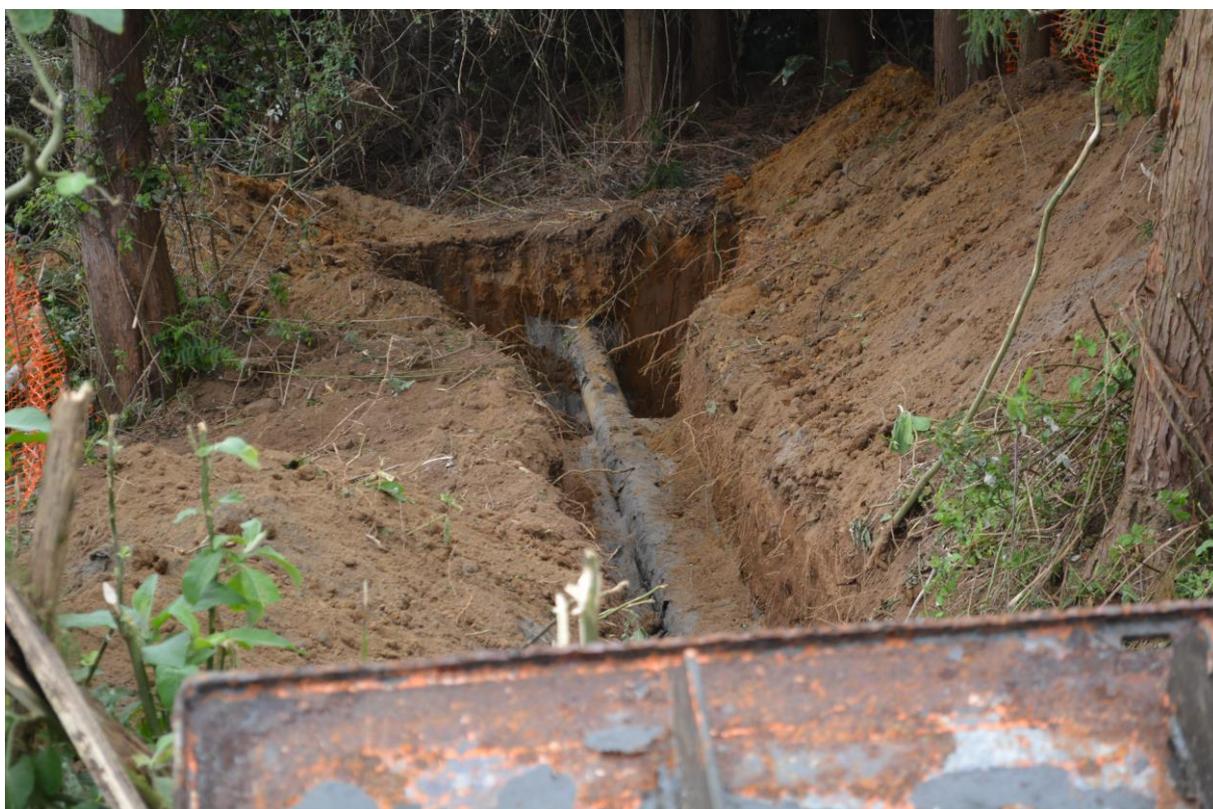
Figura 3.30 – Aspeto do local pit 13; salienta-se a extensão de tubagem a remover

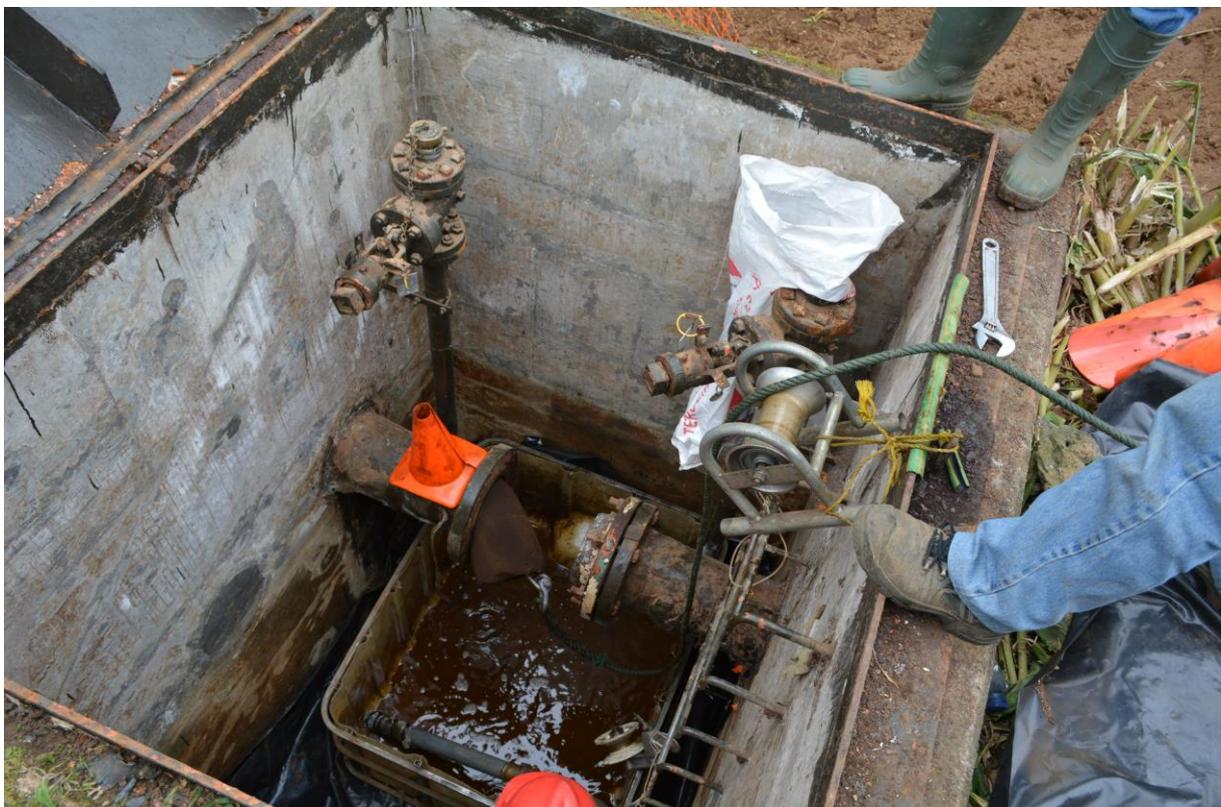
Figura 3.32 – Aspeto das operações de limpeza do *pipeline* do Cabrito entre os *pits* 12 e 13; pormenor da saída do *foam pig* da extremidade do *pipeline* no *pit* 13

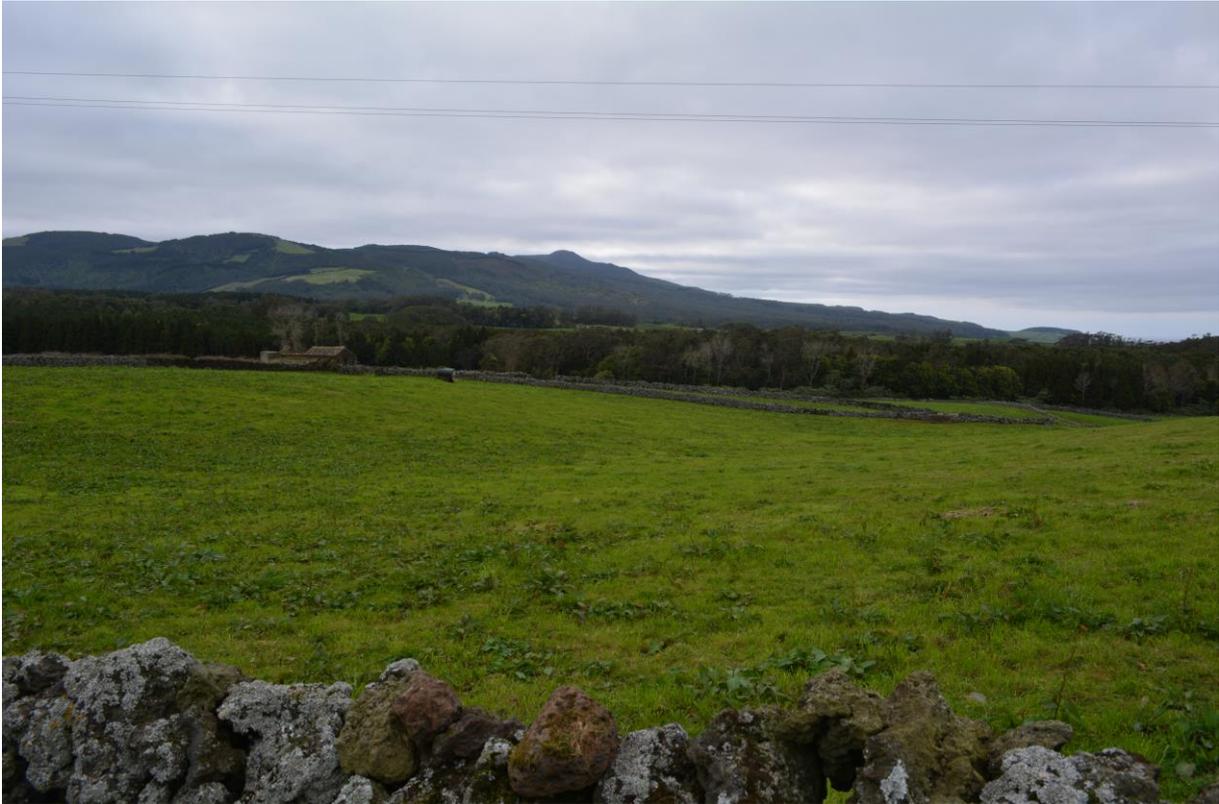
Figura 3.33 – Perspetiva do local de atravessamento da linha de água entre os *pits* 15 e 16

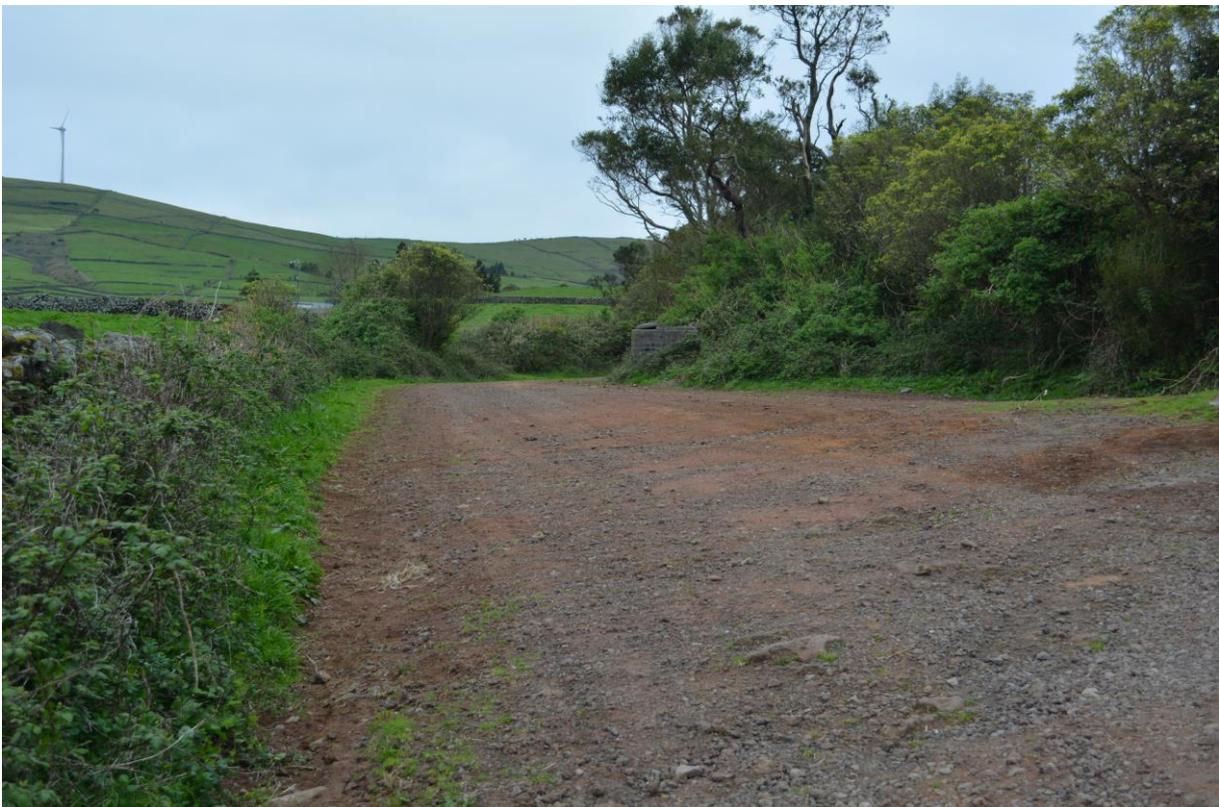
Figura 3.34 – Perspetiva do local de atravessamento da ribeira de Santo Antão nas proximidades do *pit* 32; o projeto não previa inicialmente o seu atravessamento de acordo com a solução tipo definida para as linhas de água

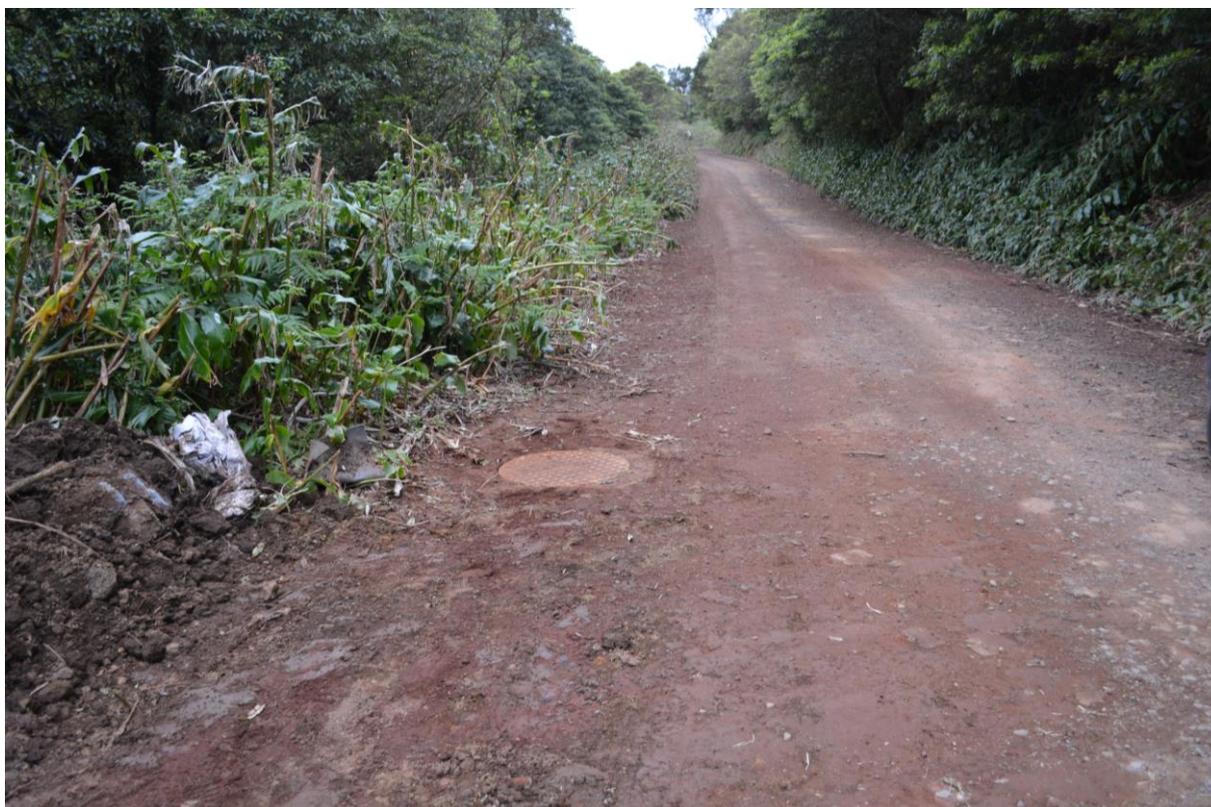
Figura 3.36 – Perspetiva geral do trecho da ribeira de Santo Antão entre o *pit* 32 e o cruzamento com a Estrada Regional 2-1, onde o *pipeline* se desenvolve ao longo da sua margem esquerda; existência de uma infraestrutura de abastecimento de água com aquele alinhamento

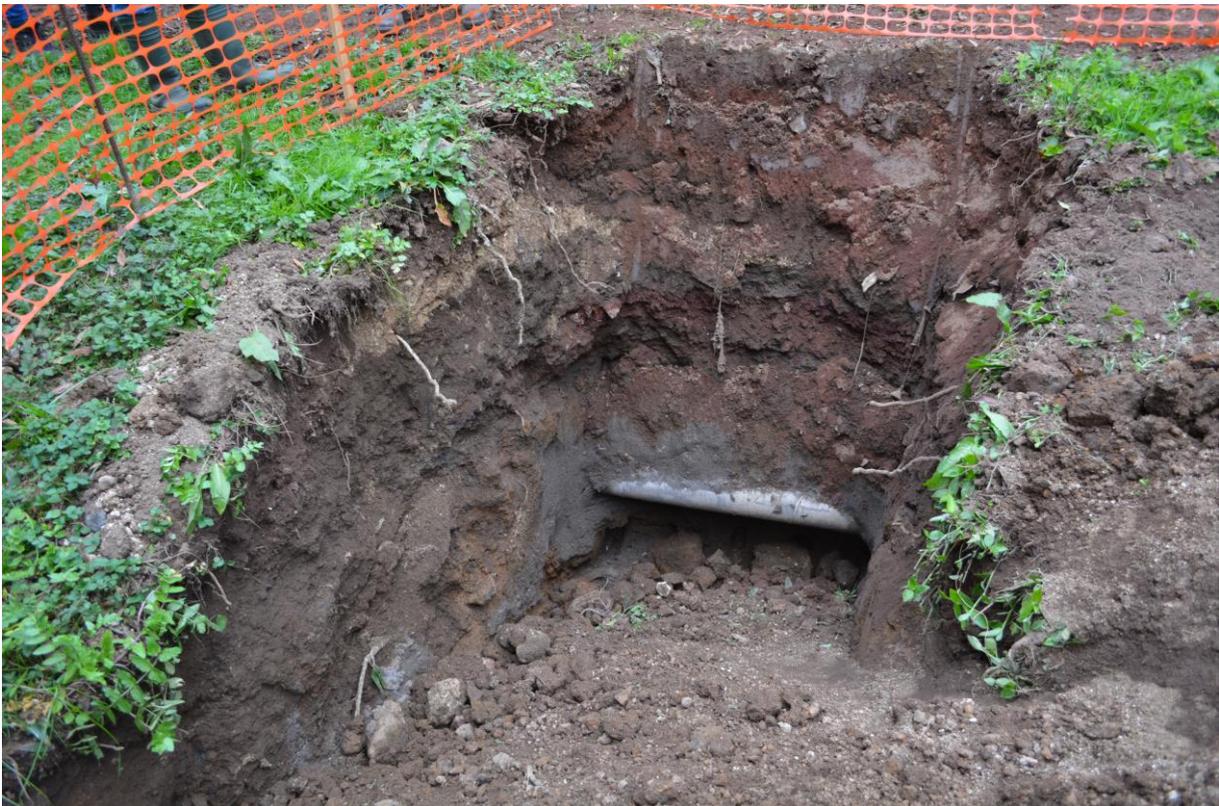
Figura 3.38 – Poço de reconhecimento para localização do *pipeline* do Cabrito, realizado no talude esquerdo da ribeira de Santo Antão, nas proximidades do cruzamento com a Estrada Regional 2-1

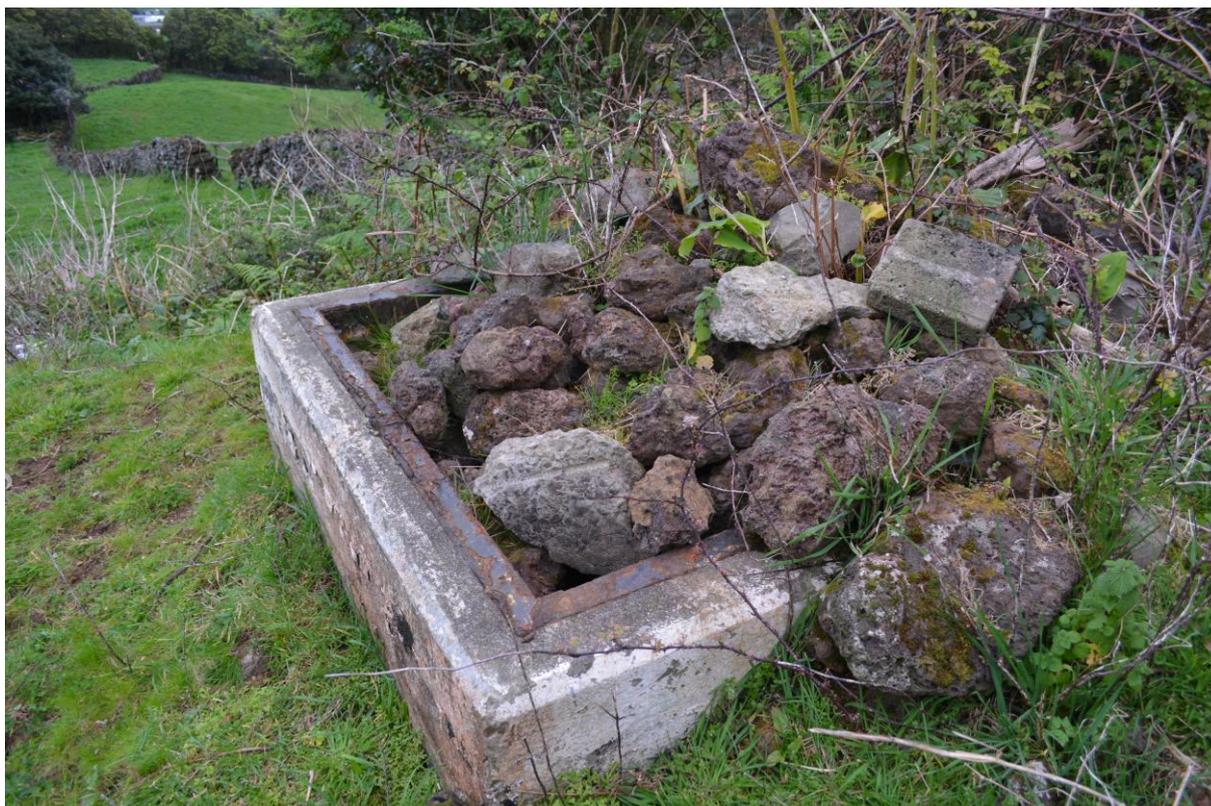
Figura 3.39 – Aspeto do *pit* 33 não identificado no projeto

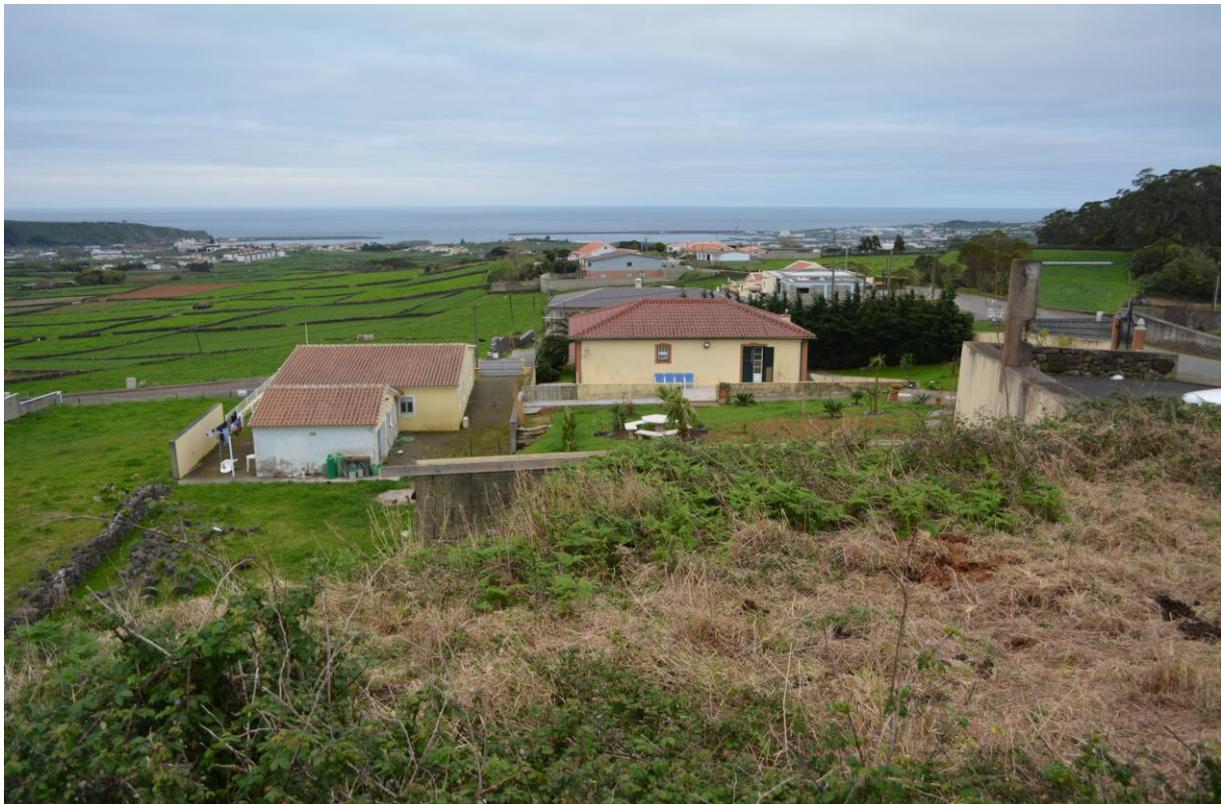
Figura 3.42 – Perspetiva do alinhamento inicial do *pipeline* da Cova das Cinzas interrompido na zona da casa amarela

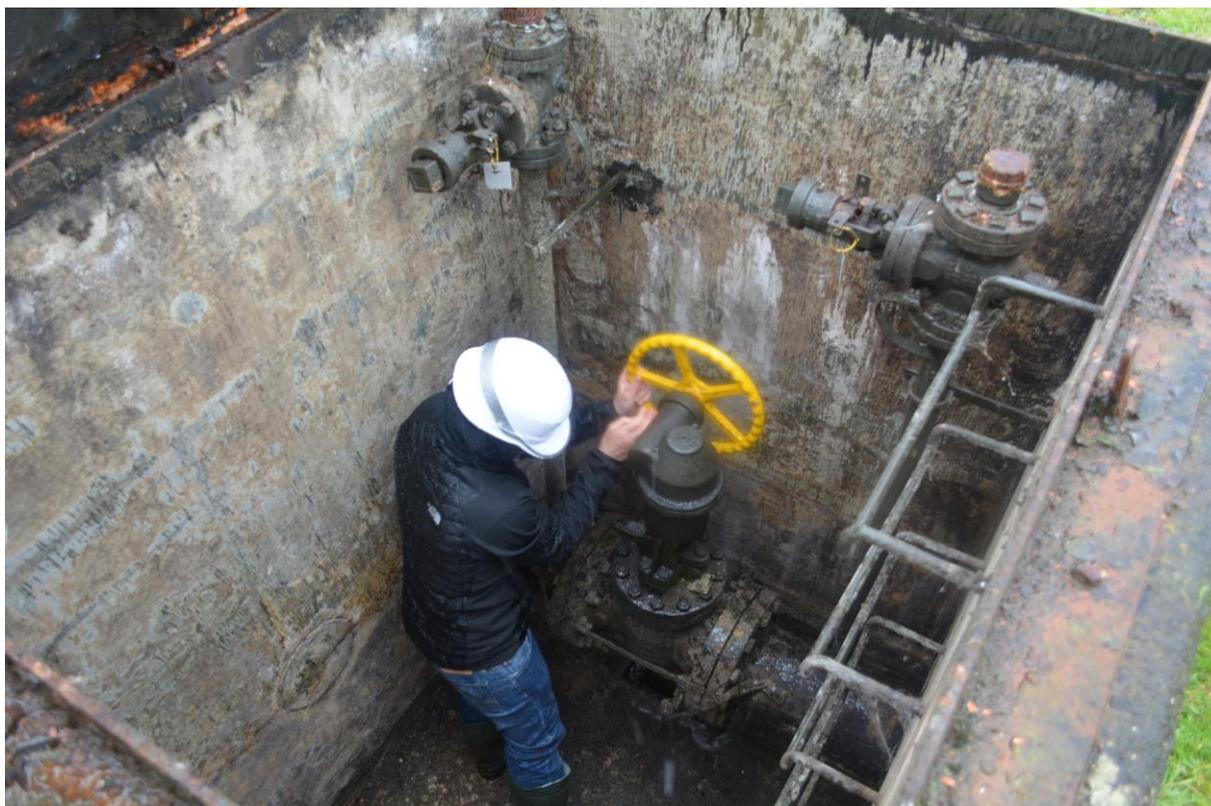
Figura 3.44 – Vista do interior do *pit* 17

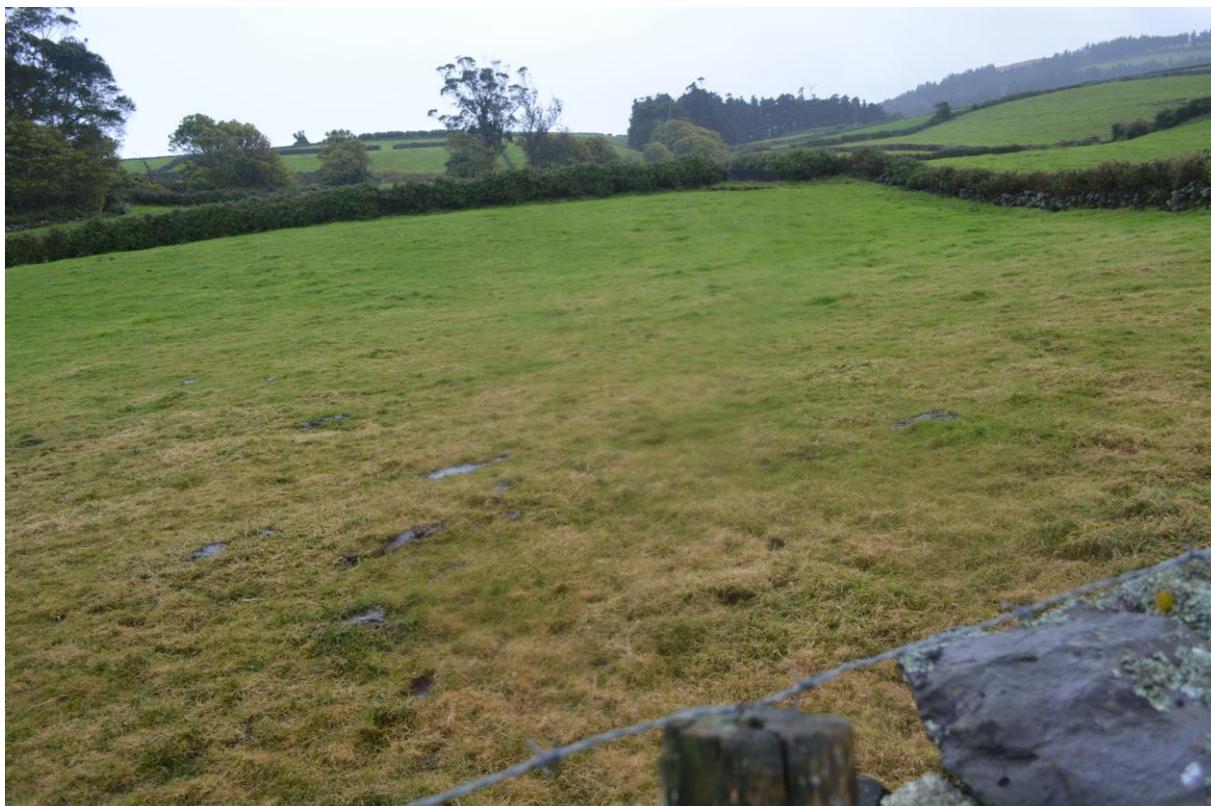
Figura 3.45 – Perspetiva para SE, depois do muro de pedra, da área afetada pelo derrame ocorrido no *pit* 18

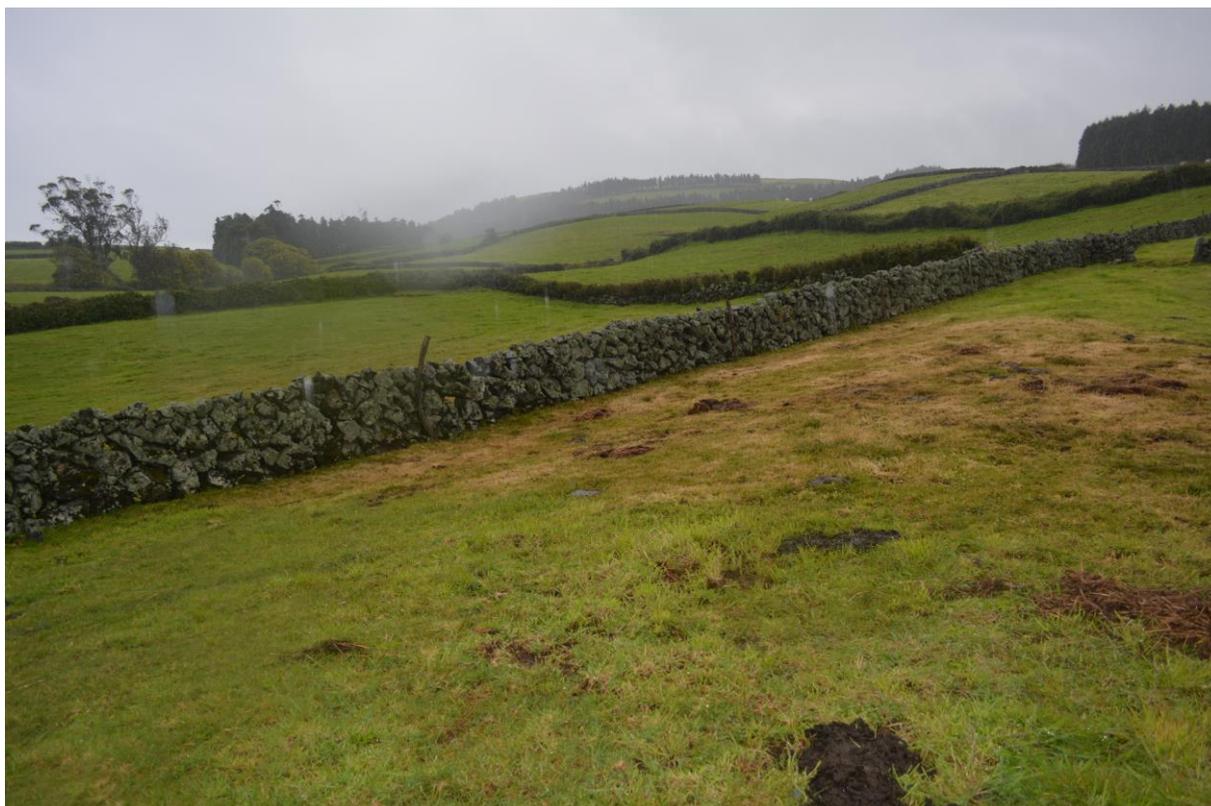
Figura 3.46 – Perspetiva para SE, até ao muro de pedra, da área afetada pelo derrame de combustível ocorrido no *pit 18*

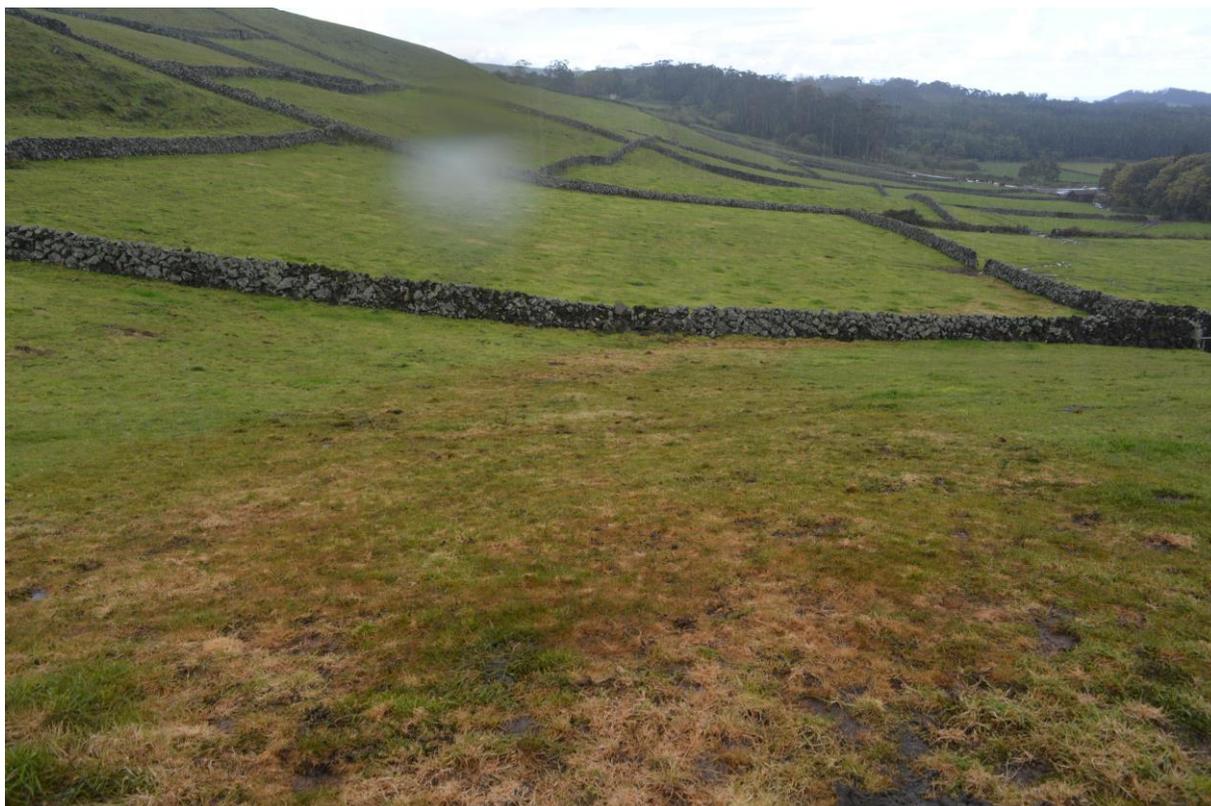
Figura 3.48 – Perspetiva para NW da área afetada pelo derrame ocorrido no *pit* 18

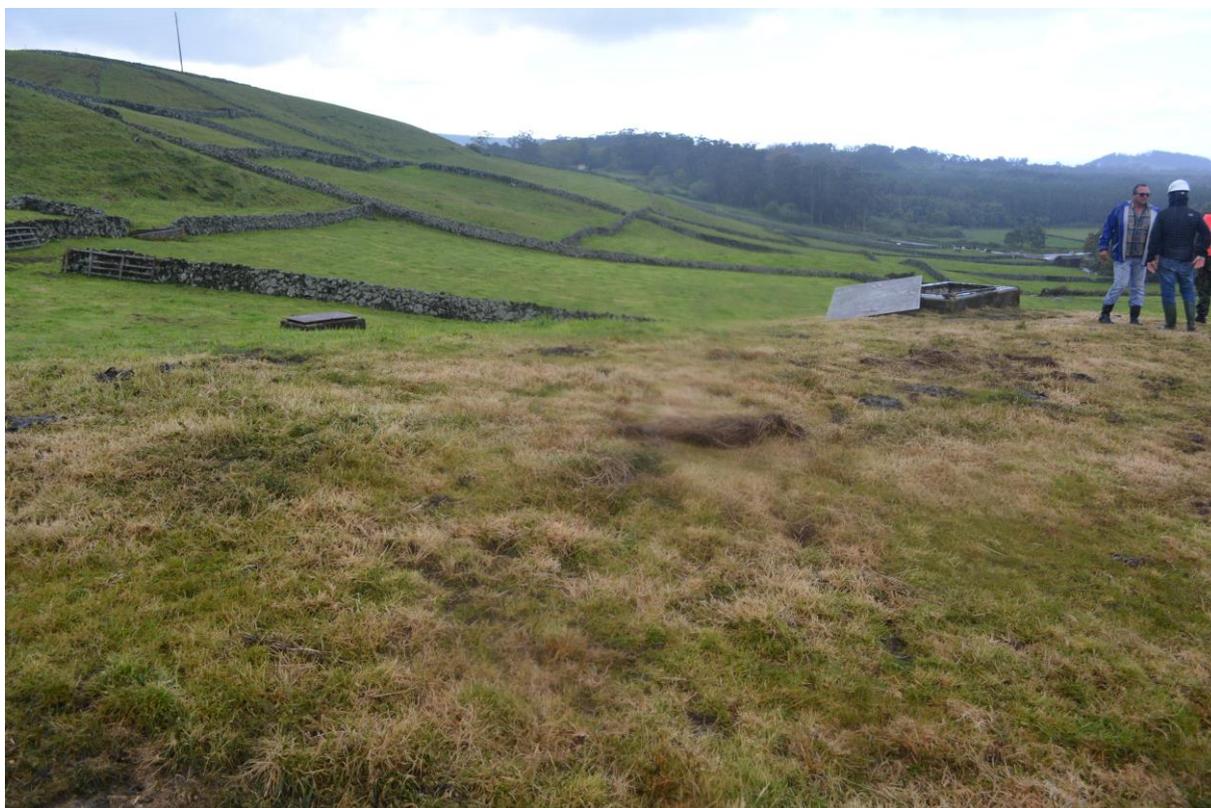
Figura 3.49 – Perspetiva da área entre os *pits* 17 (ao fundo) e 18 onde ocorreu o derrame

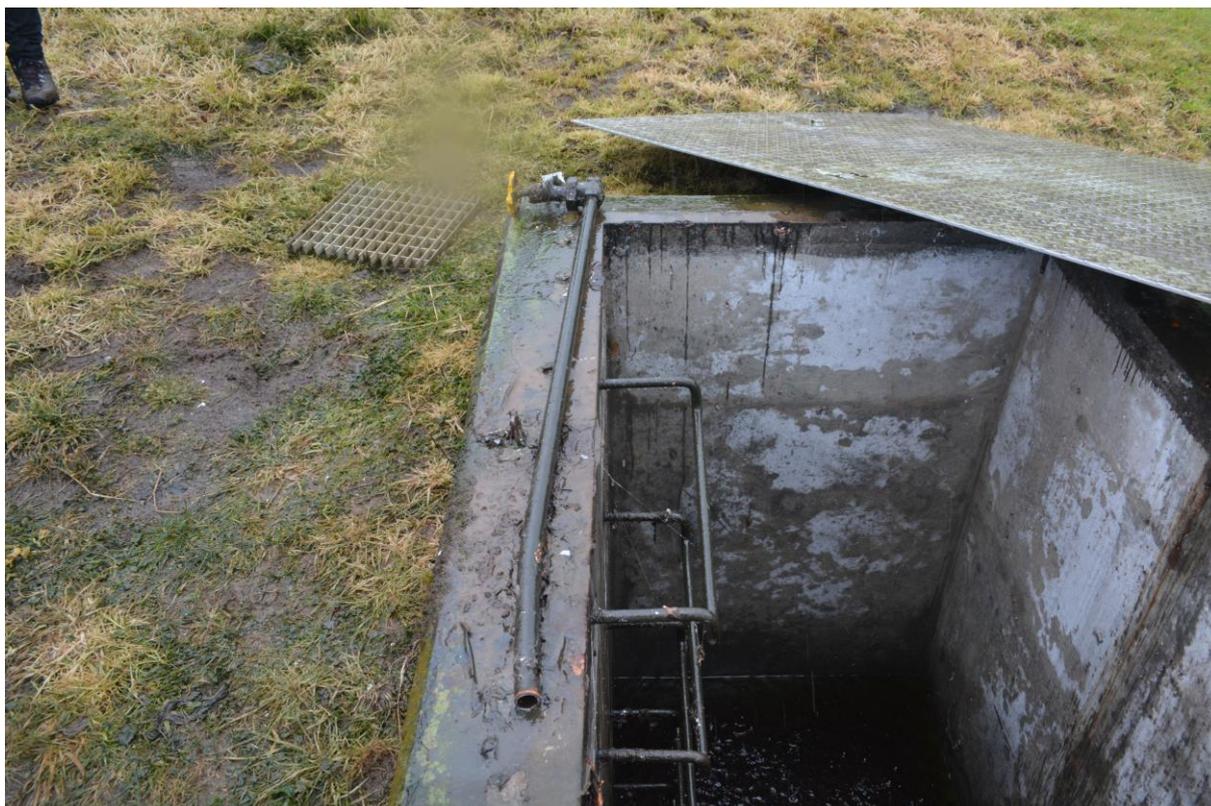
Figura 3.50 – Vista do *pit* 18, mostrando-se, no topo da parede, a tubagem cortada

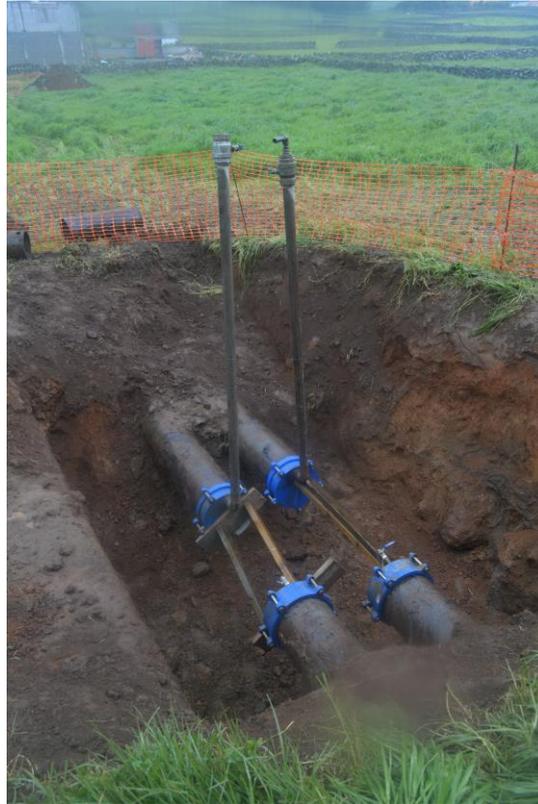
Figura 3.56 – Vista do seccionamento das linhas do *pipeline* da Cova das Cinzas e dos pontos de injeção para preenchimento com calda de cimento das tubagens do trecho a montante do muro do edifício visível na Figura 3.54

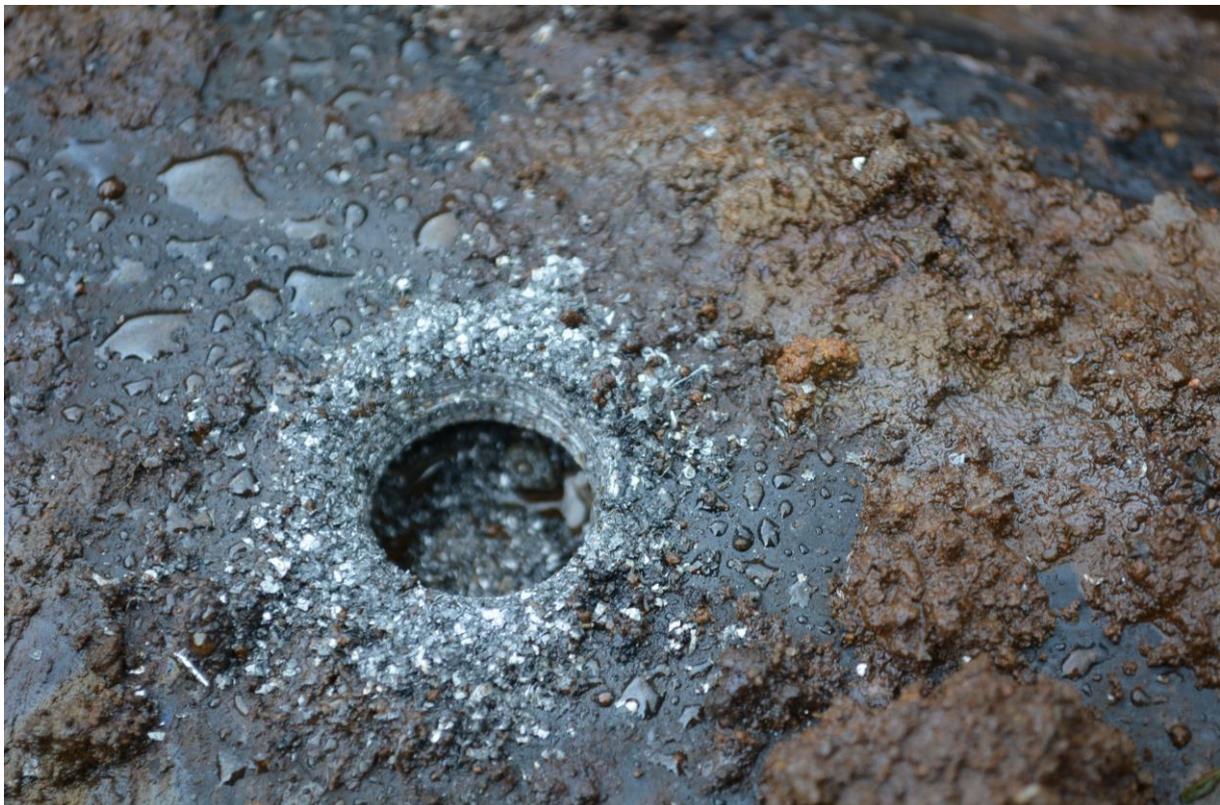
Figura 3.57 – Aspetto do ponto de injeção de calda no *pipeline* no local visível na Figura 3.55

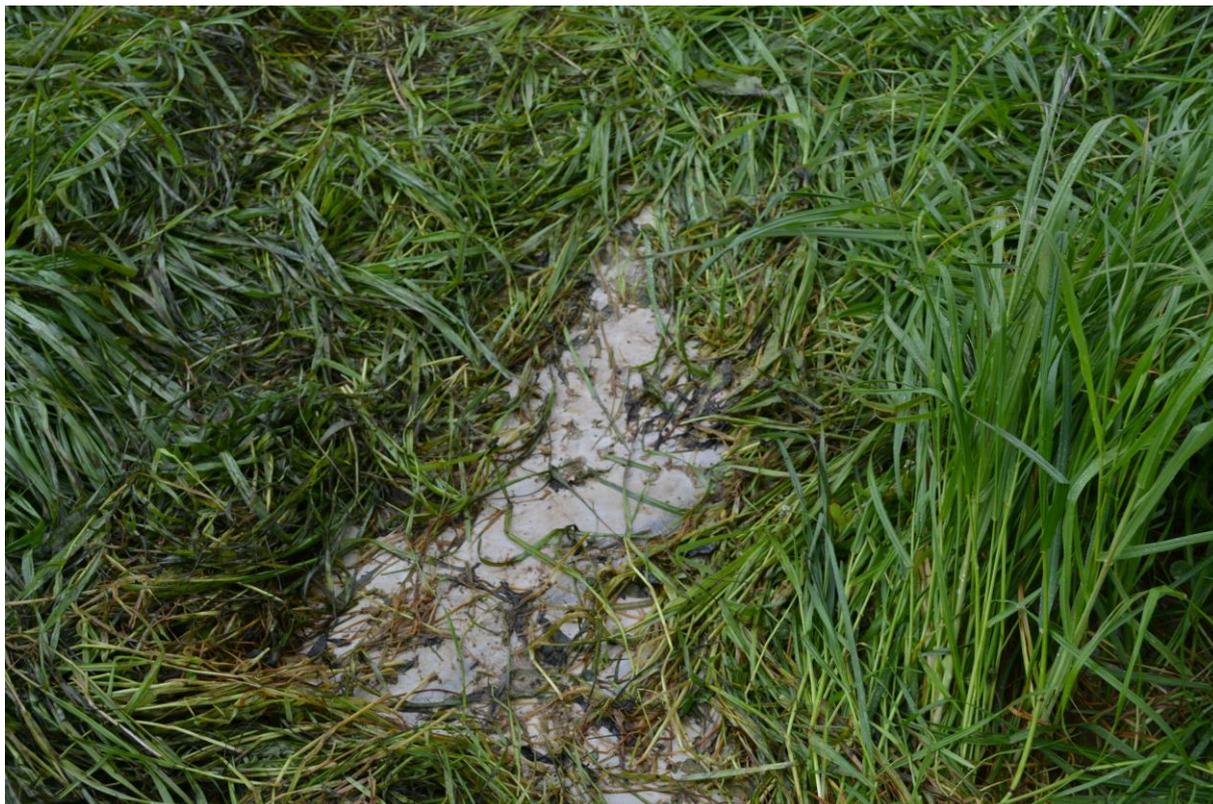
Figura 3.58 – Exurgências de calda à superfície no trecho entre os edifícios visíveis nas Figura 3.53 e Figura 3.54

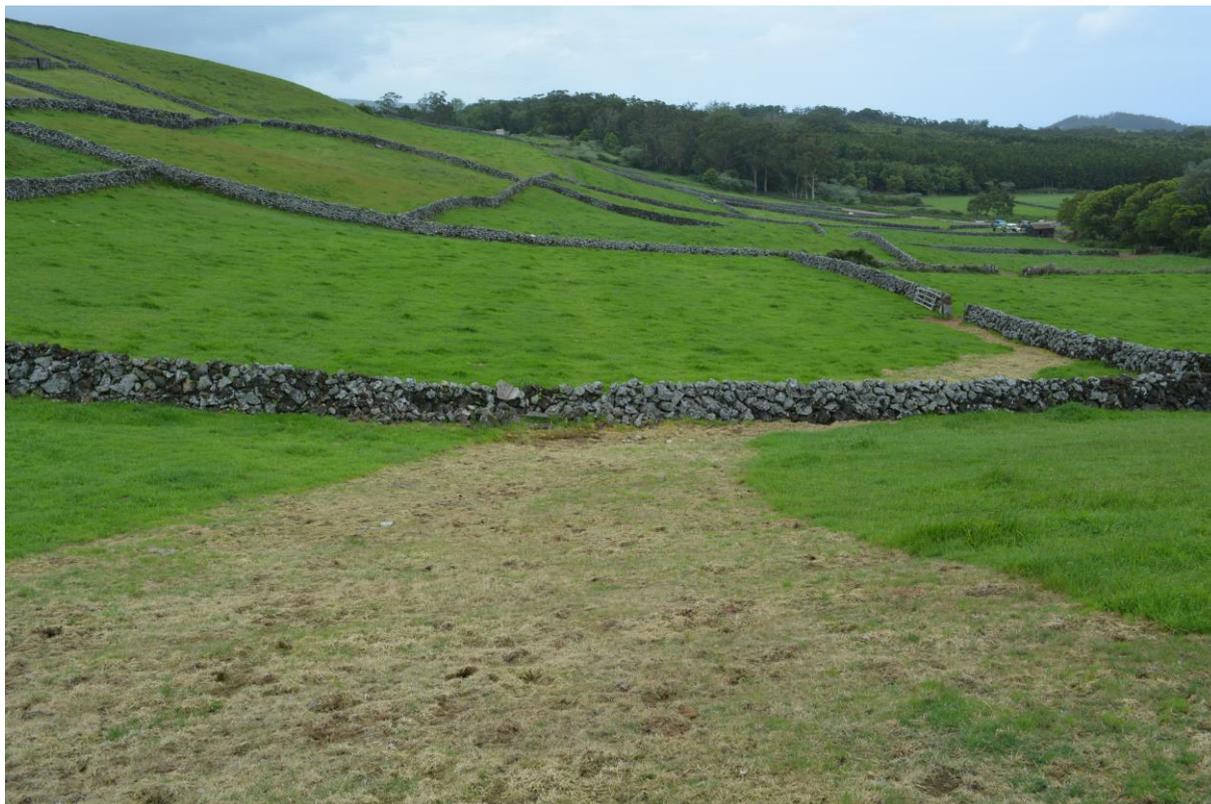
Figura 3.72 – Perspetiva geral para NW da área afetada pelo derrame ocorrido no *pit 18*, sendo visível a faixa de relva morta que indica a zona de terreno afetada pelo derrame

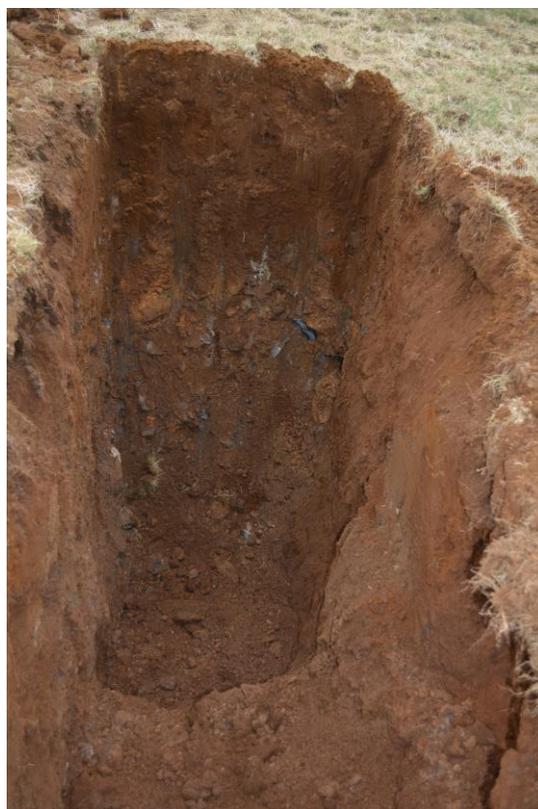
Figura 3.73 – Vista do perfil do terreno afetado pelo derrame num poço de prospeção realizado nas proximidades do *pit 18*

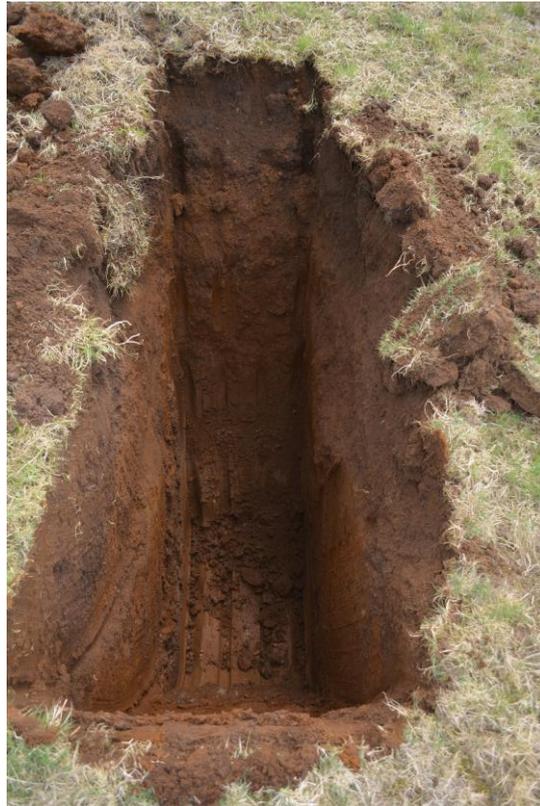
Figura 3.74 – Vista do perfil do terreno afetado pelo derrame num segundo poço de prospeção

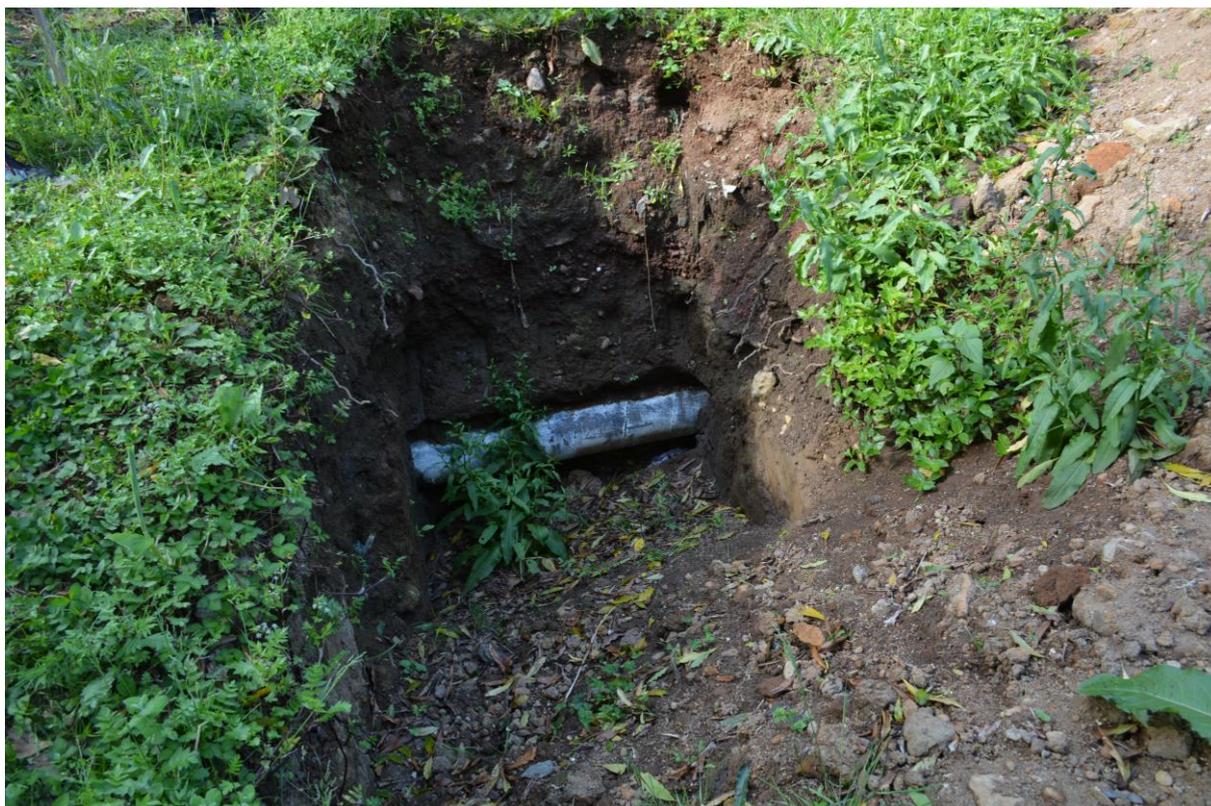
Figura 3.76 – Vista do *pipeline* do Cabrito no trecho preenchido com calda de cimento entre o *pit* 32 e o *pit* 33

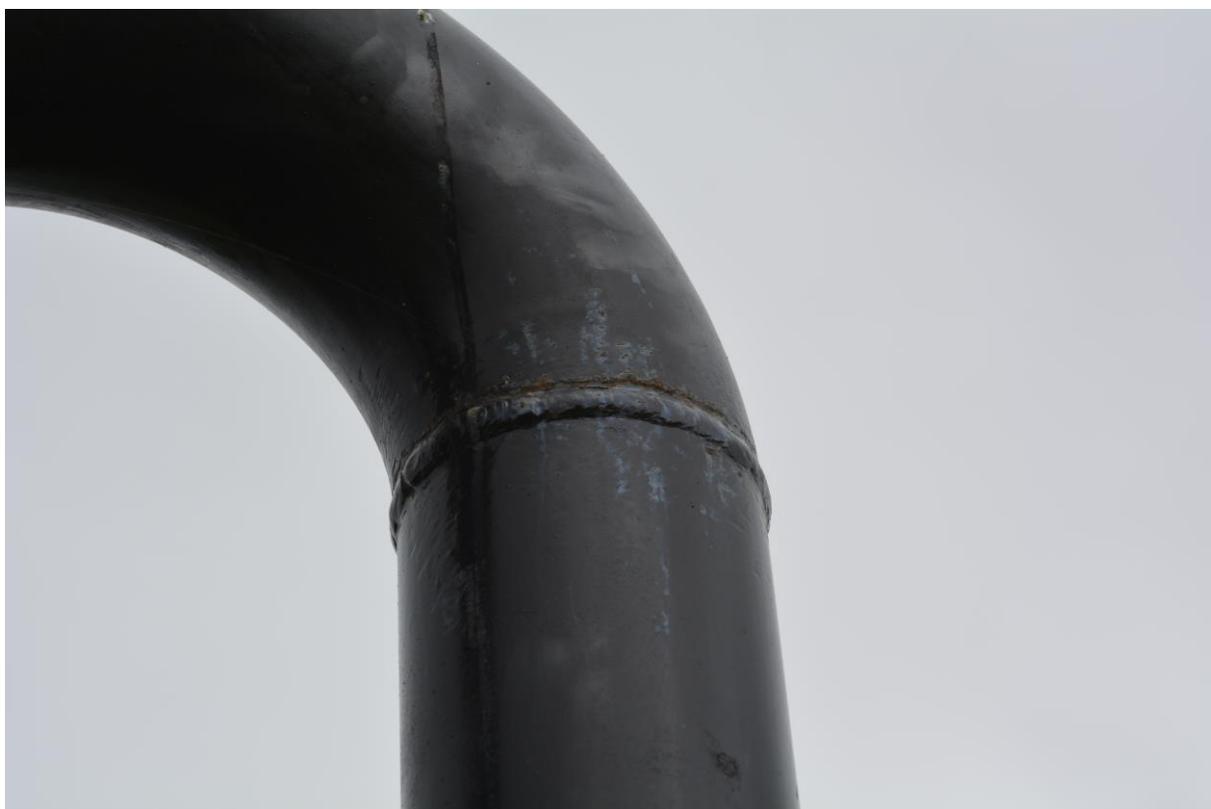
Figura 3.88 – Pormenor da corrosão junto ao cordão de soldadura da tubagem do ventilador no local onde foi demolido o *pit* 20

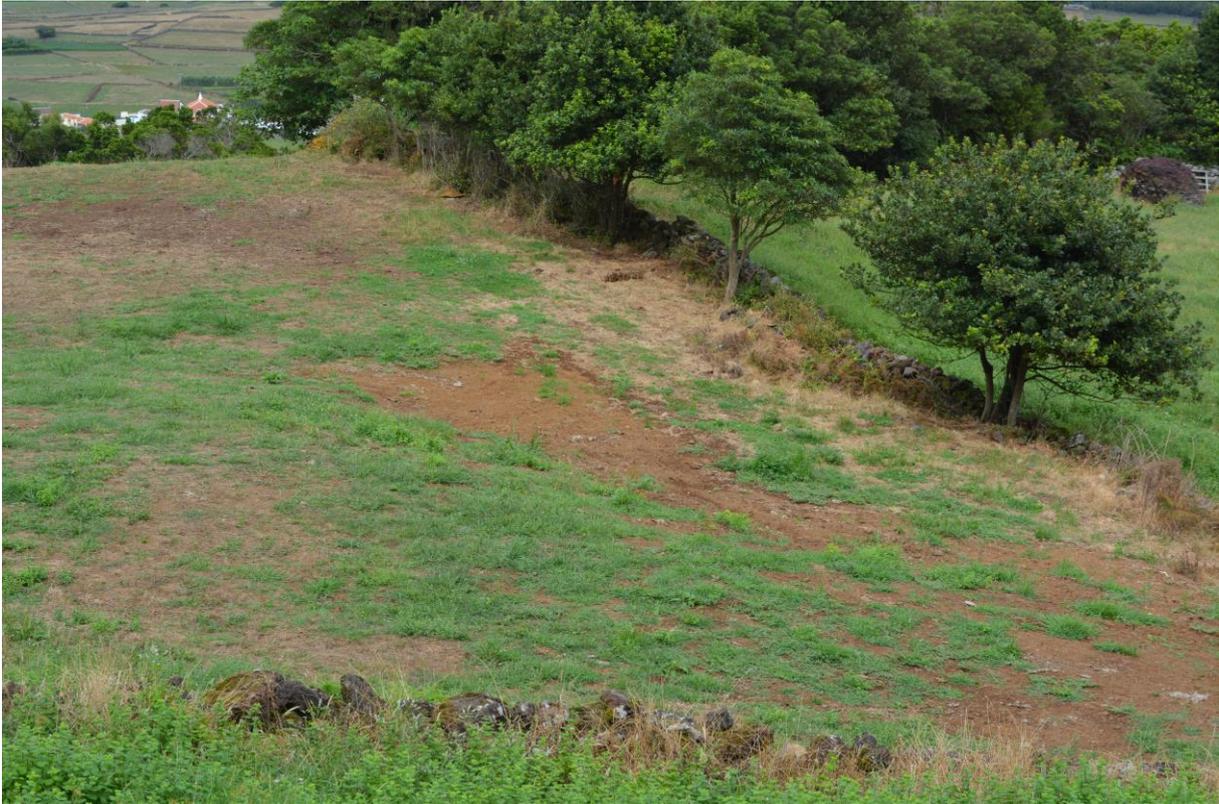
Figura 3.93 – Vista da área onde foi demolido o *pit* 33

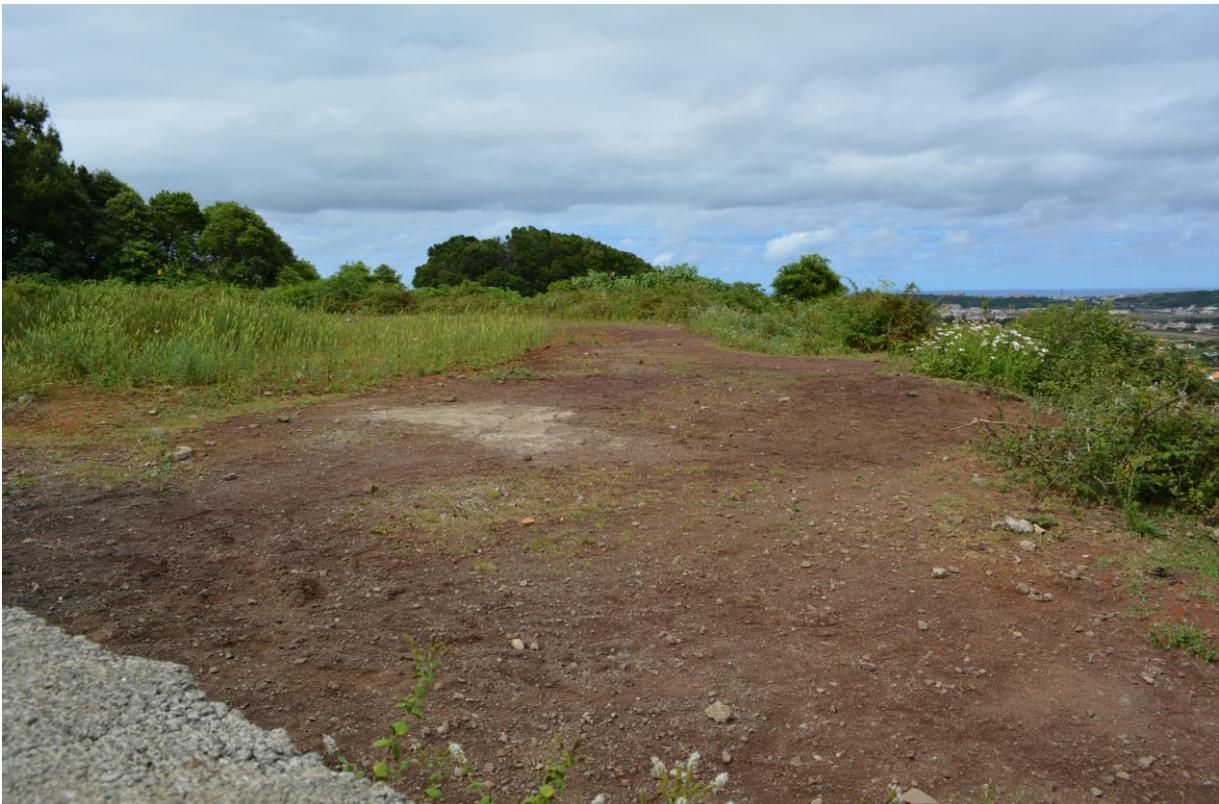
Figura 3.94 – Vista da área onde se iniciaram os trabalhos relativos à intervenção de desativação do *pipeline* da Cova das Cinzas (km 0+900)
