ASSESSORIA TÉCNICA AO PROCESSO DE DESATIVAÇÃO DOS PIPELINES DO CABRITO E DA COVA DAS CINZAS, ILHA TERCEIRA, AÇORES

Relatório Final

Ministério da Defesa Nacional

RELATÓRIO 470/2017 – DG/NGEA

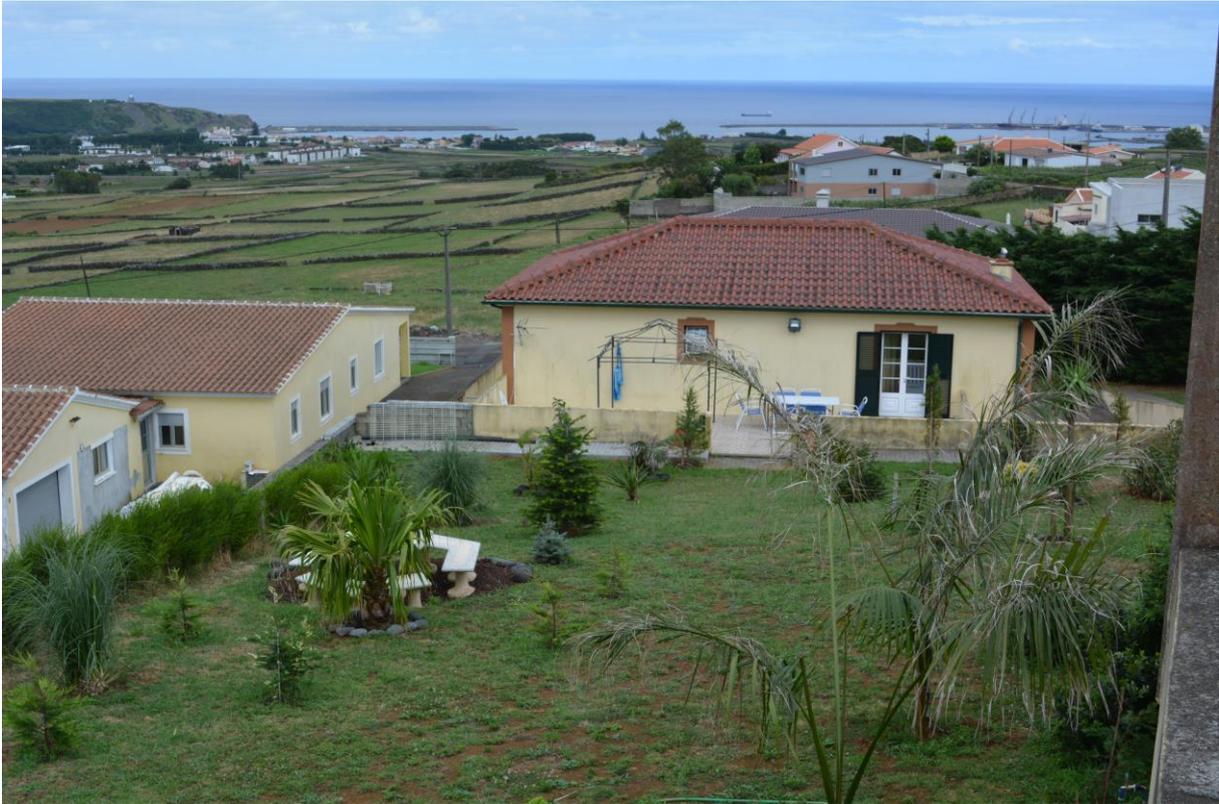
Figura 3.95 – Perspetiva do alinhamento do trecho do *pipeline* que se desenvolve sob o edifício de cor amarela visível na foto, preenchido com calda de cimento (km 0+900 – km 1+000)

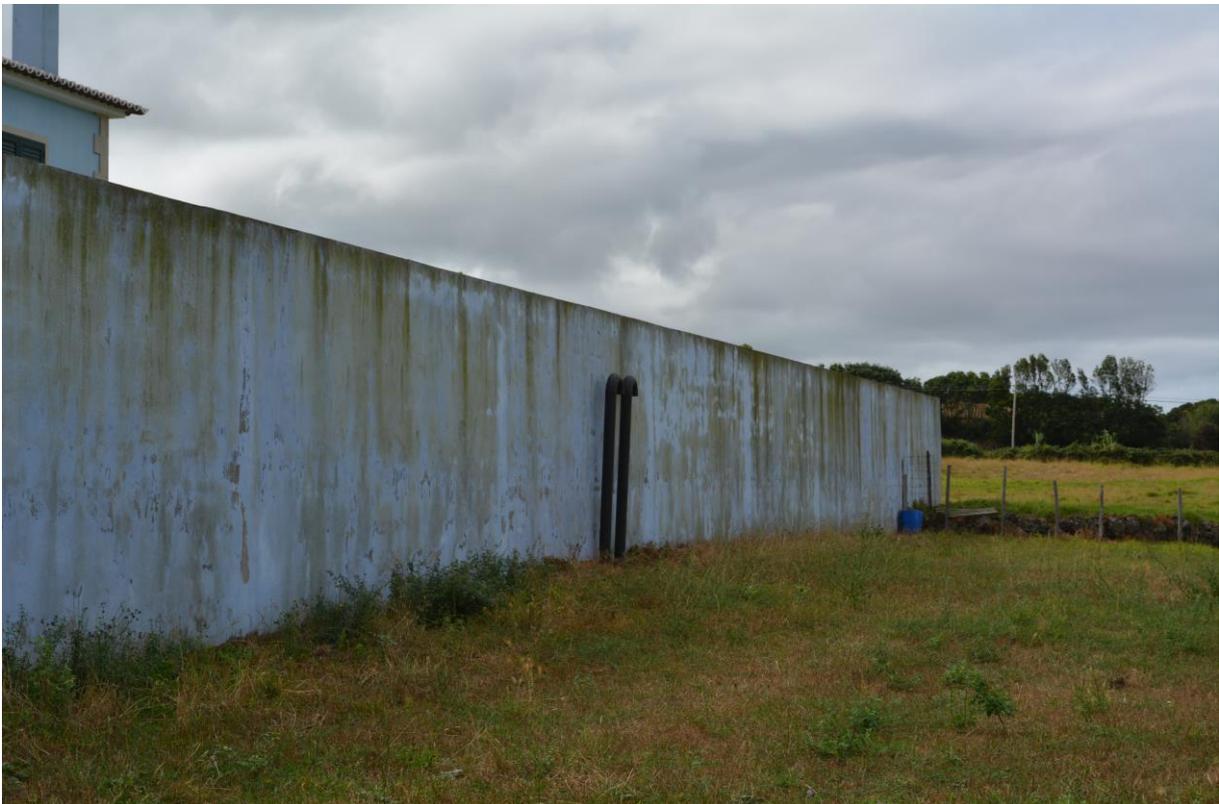
Figura 3.96 – Vista do ventilador colocado no final do trecho do *pipeline* aproximadamente entre os km 2+140 e 2+210, preenchido com calda de cimento

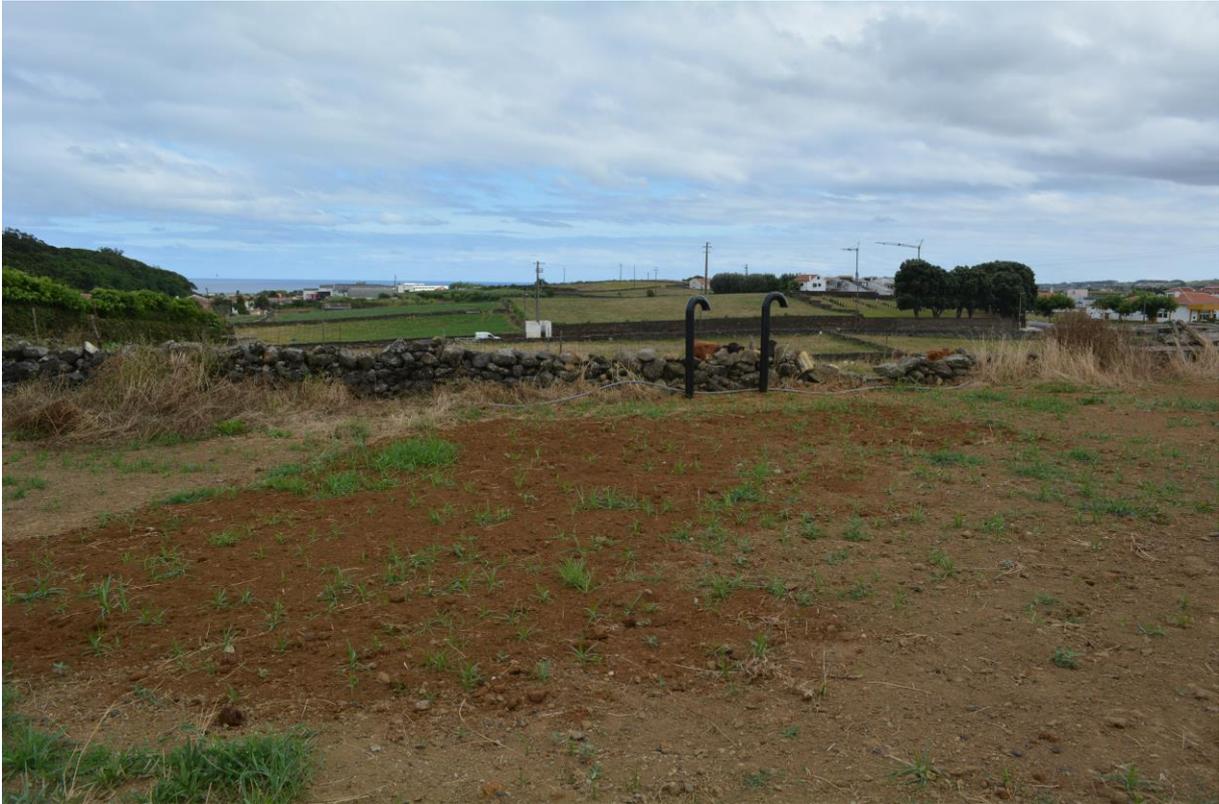
Figura 3.97 – Perspetiva do local onde foi demolido o *pit* CPV2, sendo visíveis os ventiladores instalados nas duas linhas do *pipeline*

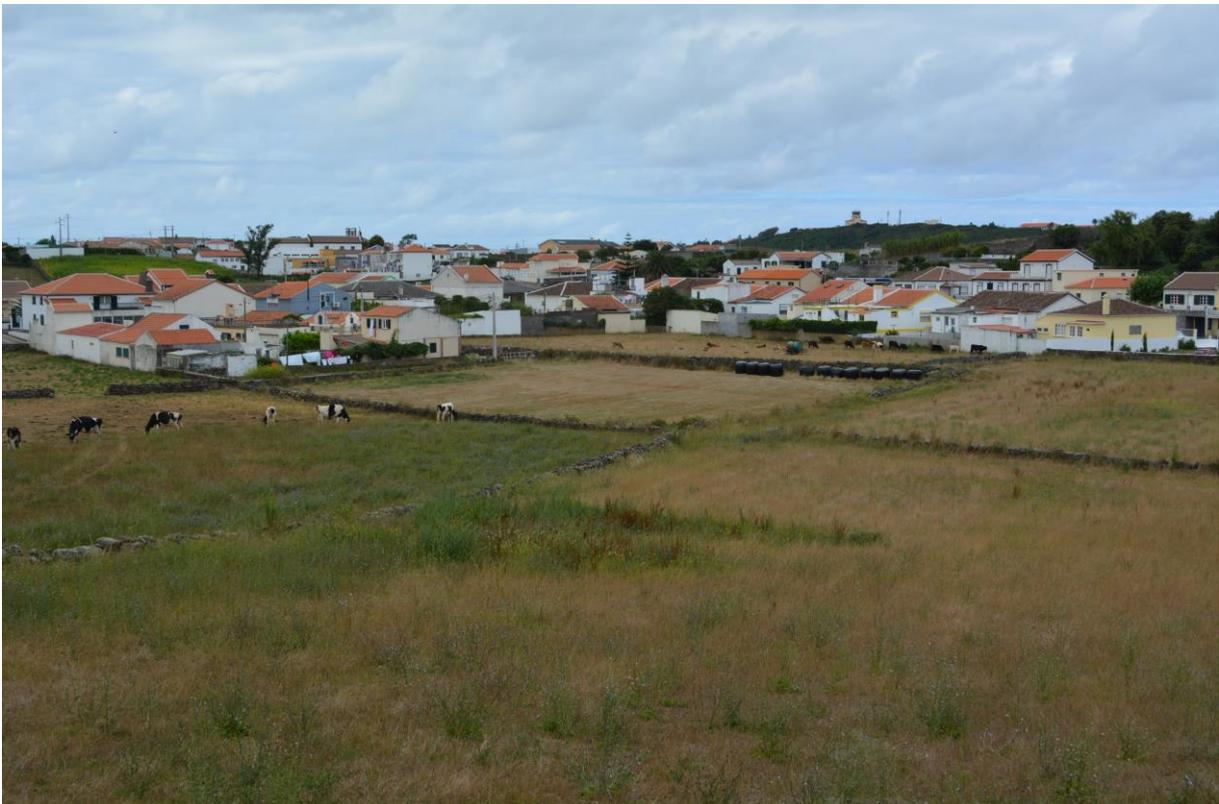
Figura 3.98 – Perspetiva do alinhamento do *pipeline* (entre os km 3+080 – 3+330), sensivelmente na direção dos edifícios localizados no centro da foto, tendo sido o trecho subjacente às habitações preenchido com calda de cimento (km 3+220 – km 3+330)

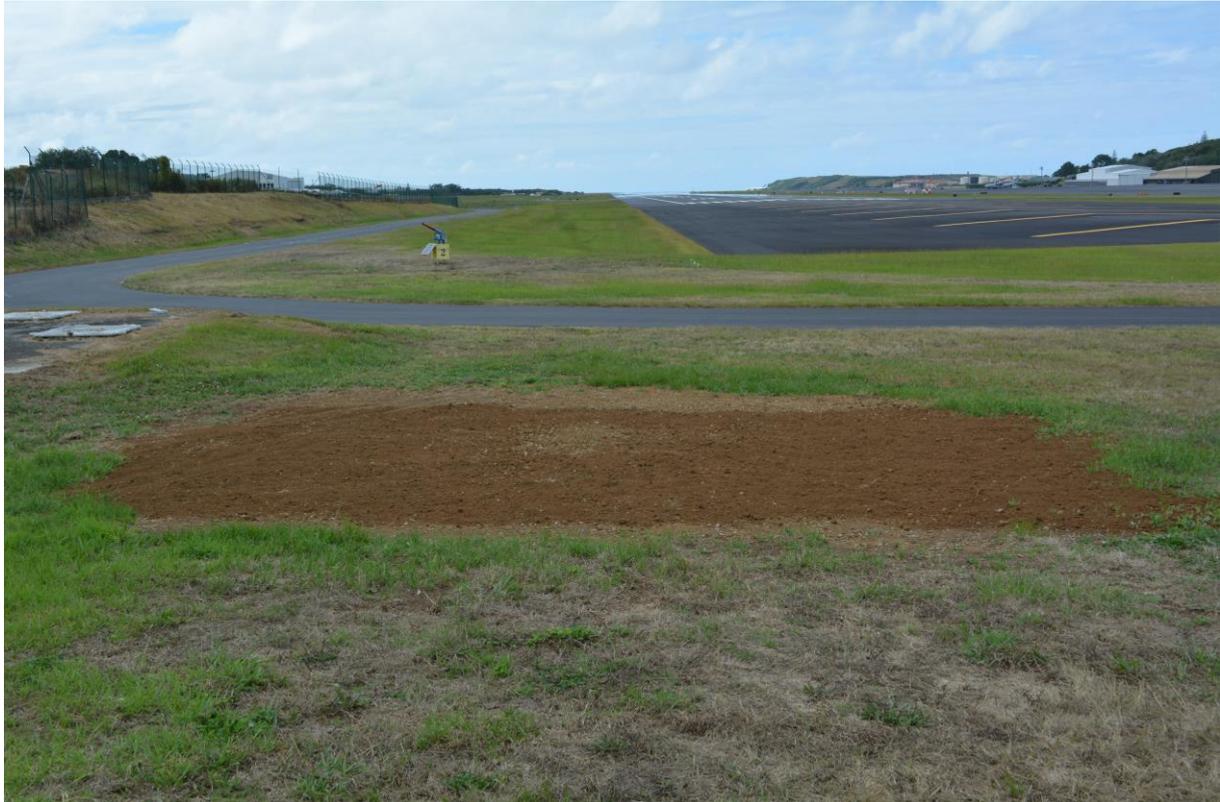
Figura 3.99 – Vista da área de conclusão dos trabalhos relativos à intervenção de desativação do *pipeline* da Cova das Cinzas (RC9)

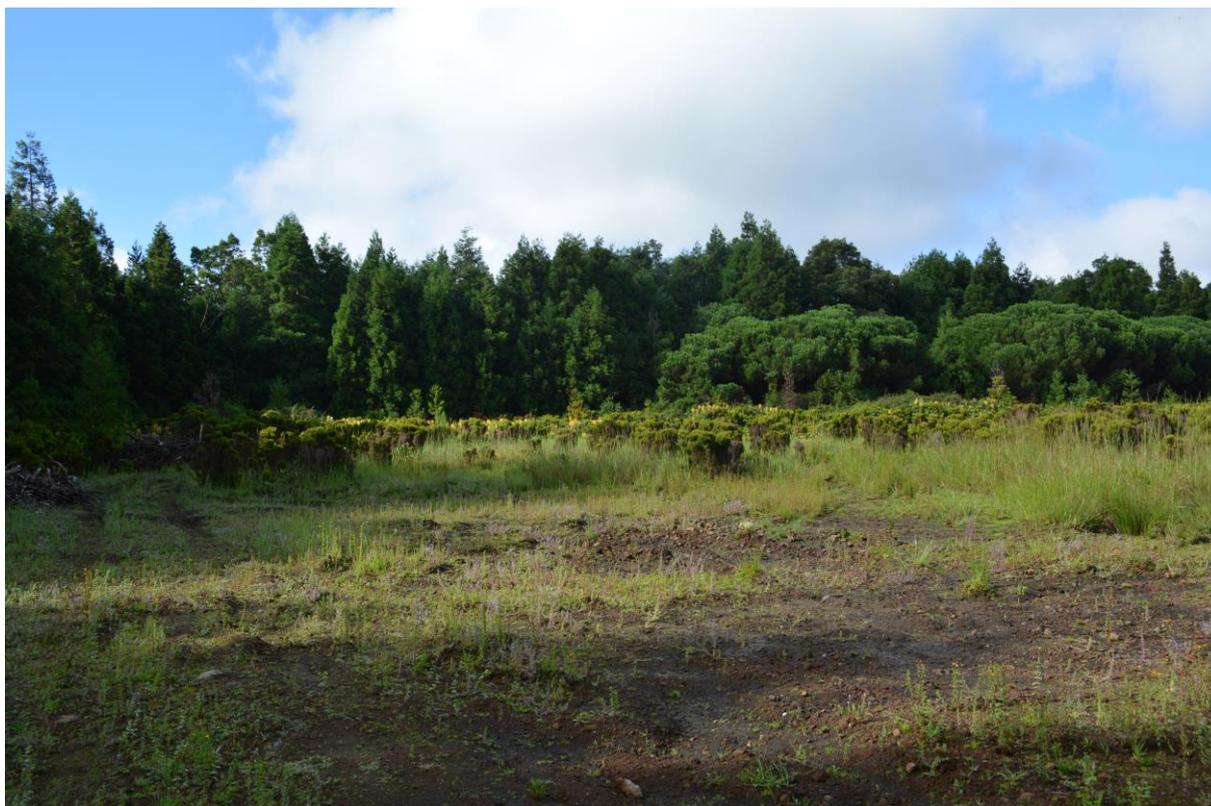
Figura 3.101 – Perspetiva geral da área de intervenção (RC2) localizada no início do traçado do *pipeline* do Cabrito onde tinham sido reconhecidas infraestruturas (linhas de tubagens e *pits*) não identificadas no projeto

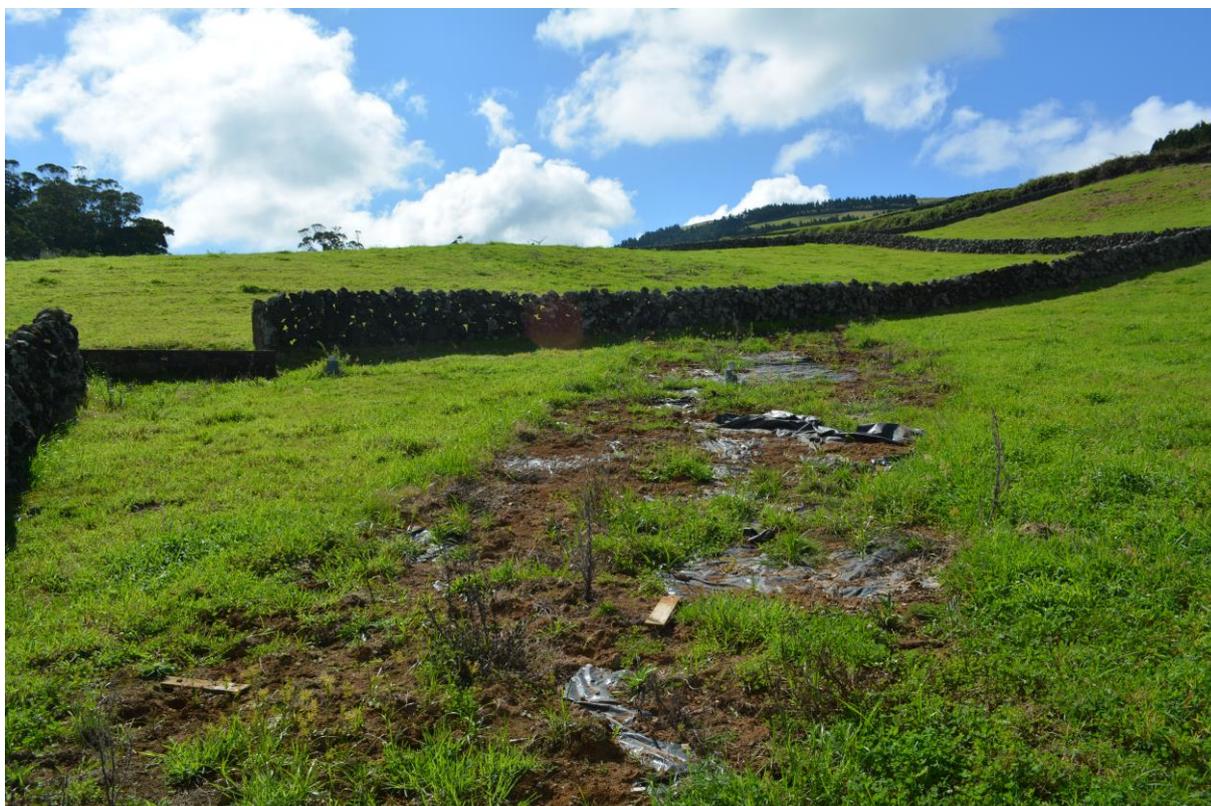
Figura 3.102 – Vista da faixa de terreno localizada a NW do *pit* 18 (a jusante do muro de pedra) afetada pelo derrame de combustível

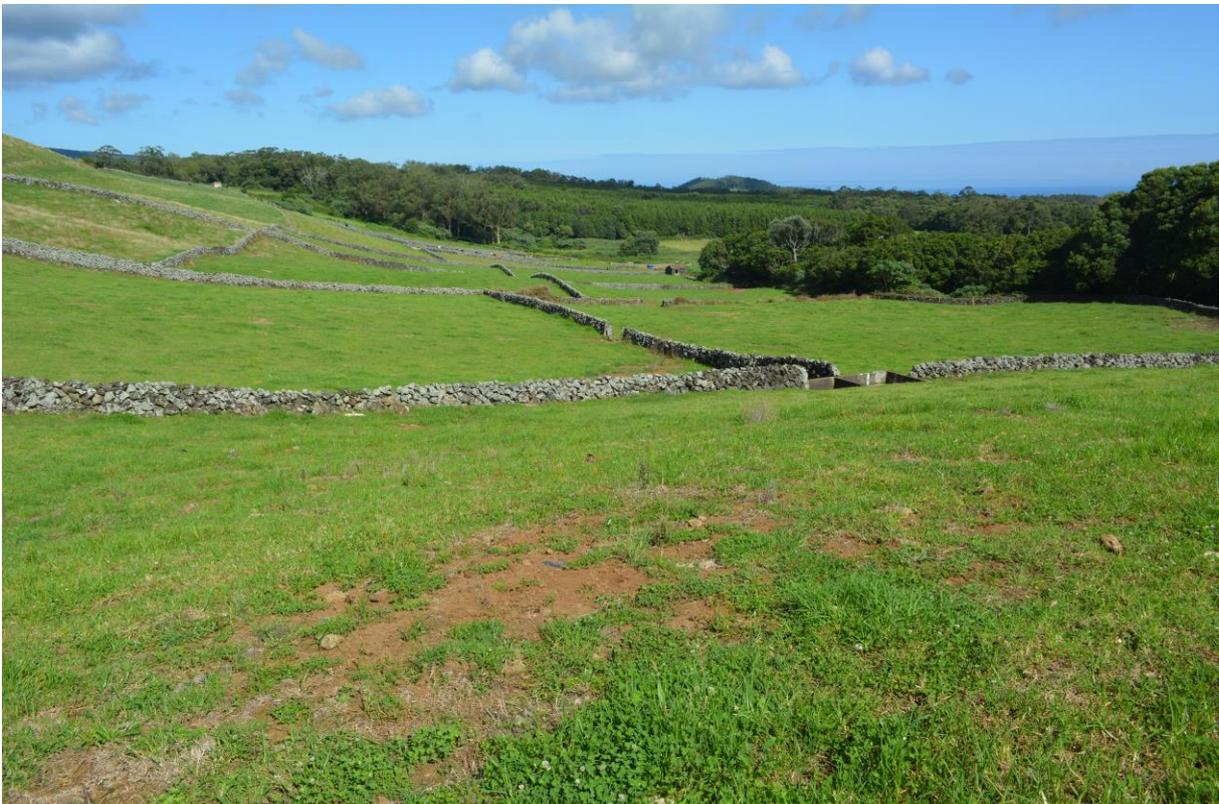
Figura 3.104 – Vista da faixa de terreno localizada a NW do *pit 18* (a montante do muro de pedra referenciado na Figura 3.102) afetada pelo derrame de combustível
