LABORATÓRIO NACIONAL
DE ENGENHARIA CIVIL

ESTUDOS COMPLEMENTARES NO ÂMBITO DOS PROCESSOS DE REABILITAÇÃO AMBIENTAL RELACIONADOS COM A UTILIZAÇÃO DA BASE DAS LAJES PELOS EUA

Relatório Final, 2019

RELATÓRIO 145/2019 – CD

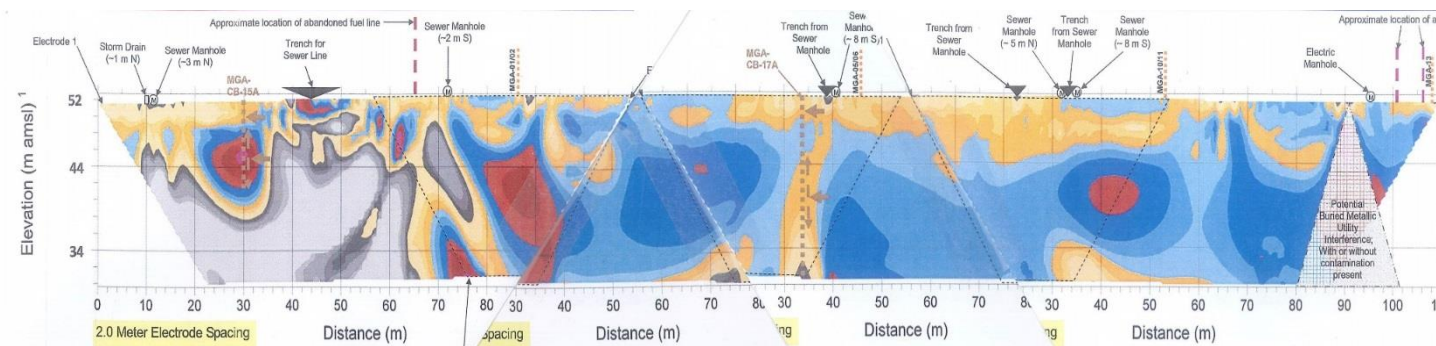
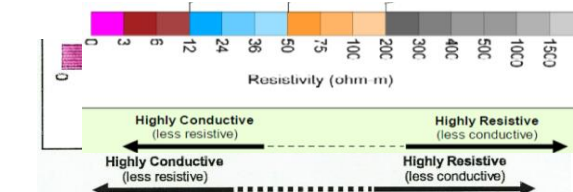
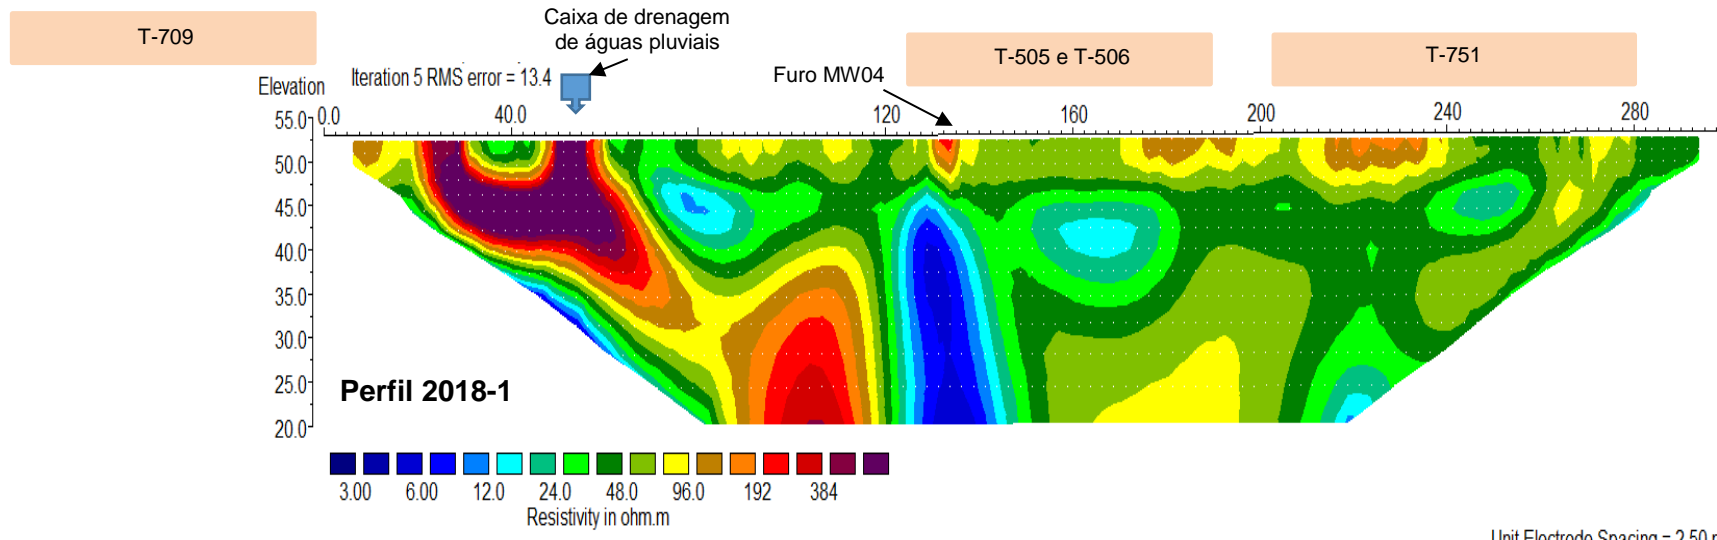
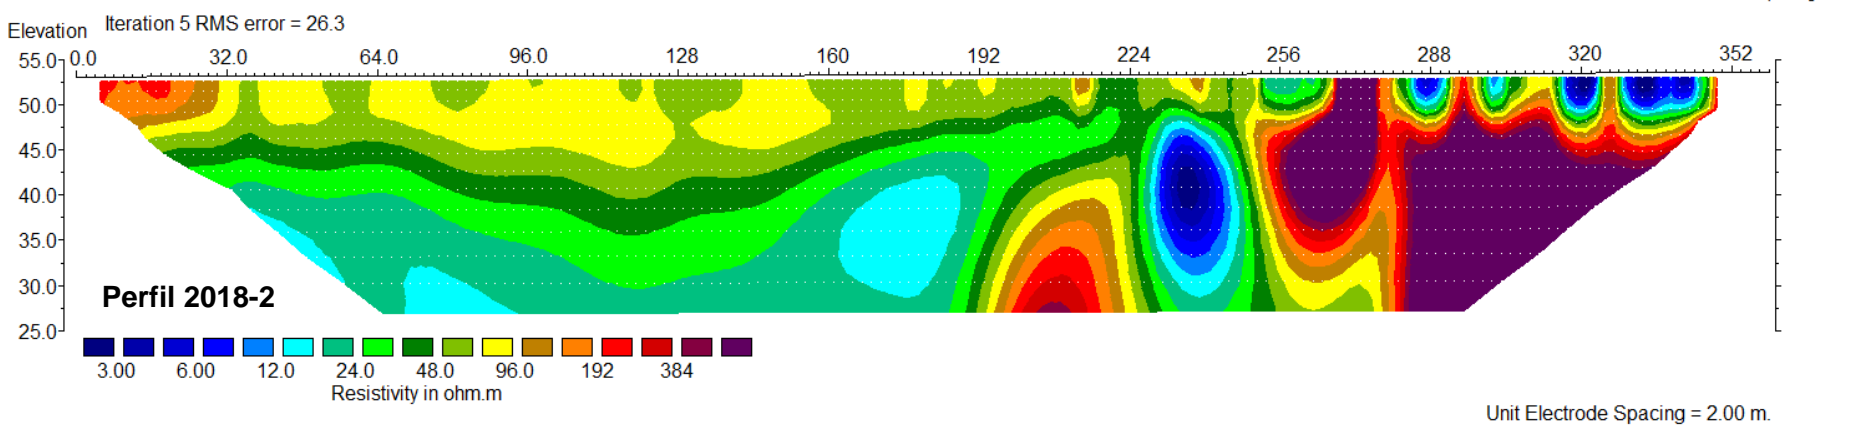
Apresentam-se na Figura 4.3, de forma integrada, à mesma escala, e com a identificação de algumas das estruturas presentes no terreno, os resultados obtidos nos dois perfis realizados, distantes entre si de 10,5 m, assim como o resultado da sobreposição espacial dos quatro perfis executados pela Aestus. Com base no espectro de valores obtidos, e para que os modelos de resistividade elétrica sejam comparáveis com aqueles obtidos pela Aestus¹, a escala logarítmica de representação da gama de resistividades elétricas obtida encontra-se compreendida entre 3 ohm-m (azuis) e 543 ohm.m (encarnados). Nos modelos, a escala vertical corresponde às cotas do terreno. Os modelos são apresentados com o observador virado para os perfis, tal como se ilustra na Figura 4.2.

Figura 4.3 – Resultados obtidos no Site 3001 com a prospeção geofísica. Topo – Perfis MGA-15 a MGA-18, obtidos pela Aestus, em maio de 2009 (AMEC, 2009); Centro – Perfil 2018-1; Baixo – Perfil 2018-2

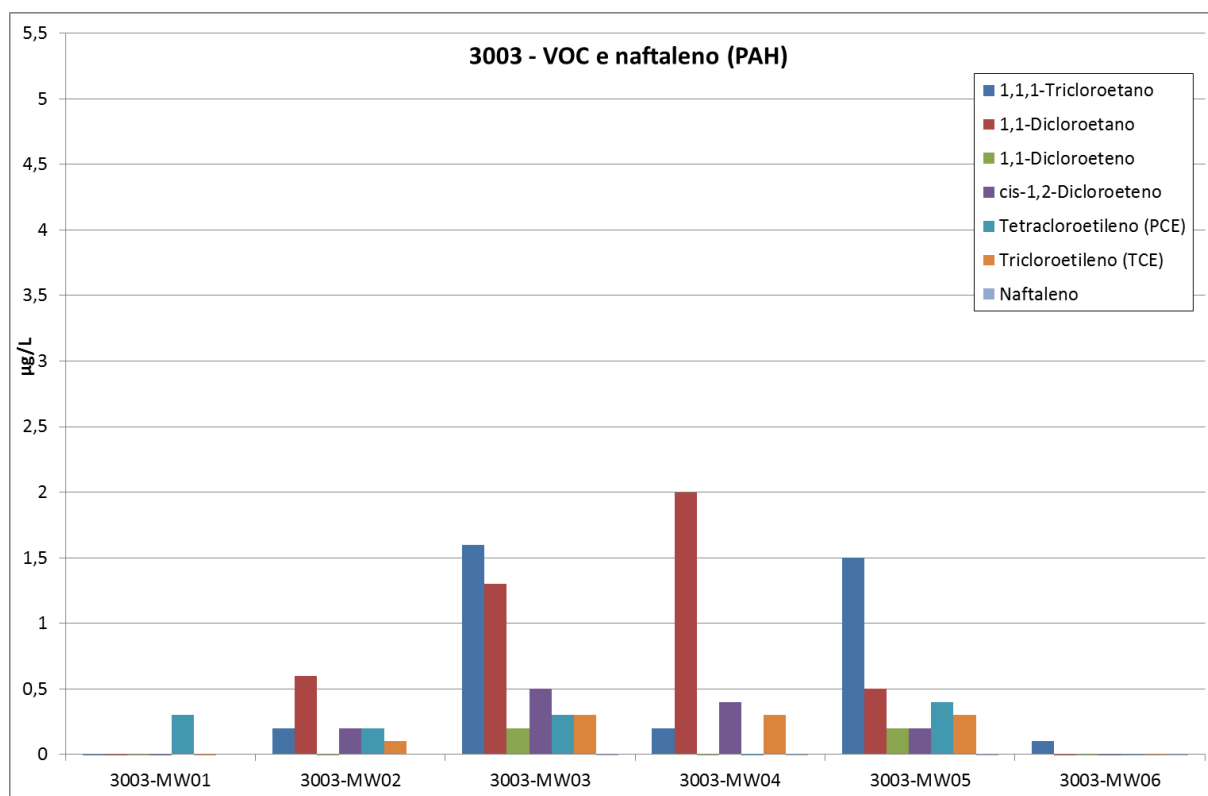
A análise dos dois quadros permite constatar que todas as análises químicas de HTP e BTEX apresentam valores abaixo dos respectivos limites de quantificação, tal como havia acontecido em campanhas anteriores (BHATE, 2014). Contudo, observa-se a presença de HAP e de COV em ambas as campanhas, do mesmo modo que em estudos anteriores. Na campanha de outubro de 2018 observa-se a presença de HAP (naftaleno) e seis COV halogenados (Figura 4.7), embora com concentrações abaixo da norma utilizada (cf. Quadro 4.2). Na campanha de fevereiro de 2019 foram encontrados os mesmos COV, mas com concentrações acima da norma utilizada no piezômetro 3003-MW05 (Figura 4.8 e Quadro 4.3), além da presença de naftaleno na maioria dos piezômetros e de outros HAP no piezômetro 3003-MW02 (Figura 4.9), estes últimos ligeiramente acima da norma para o acenafeno e fluoreno.

Os piezômetros localizados mais a sul (3003-MW01 e 3003-MW06) são os que apresentam valores mais baixos.

Figura 4.7 – Concentração em COV e HAP nos piezômetros do Site 3003, outubro de 2018

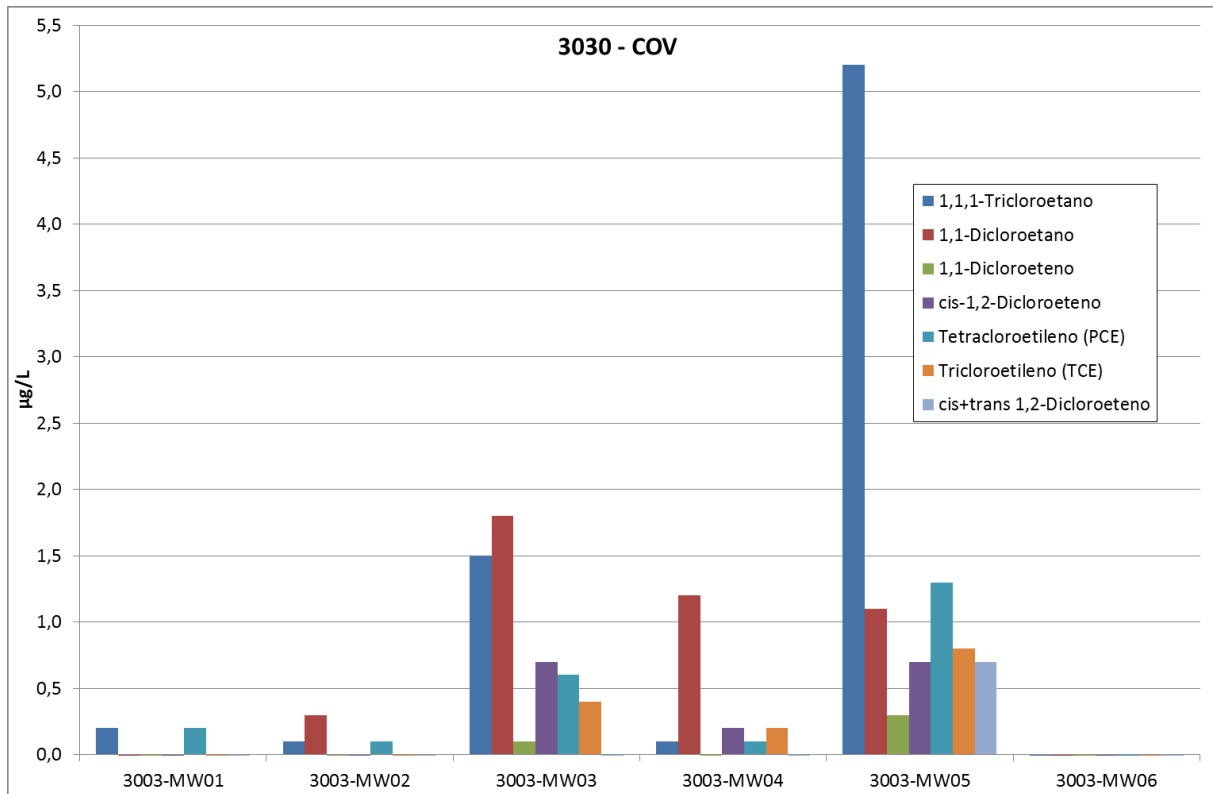
Figura 4.8 – Concentração em COV nos piezômetros do Site 3003, fevereiro de 2019

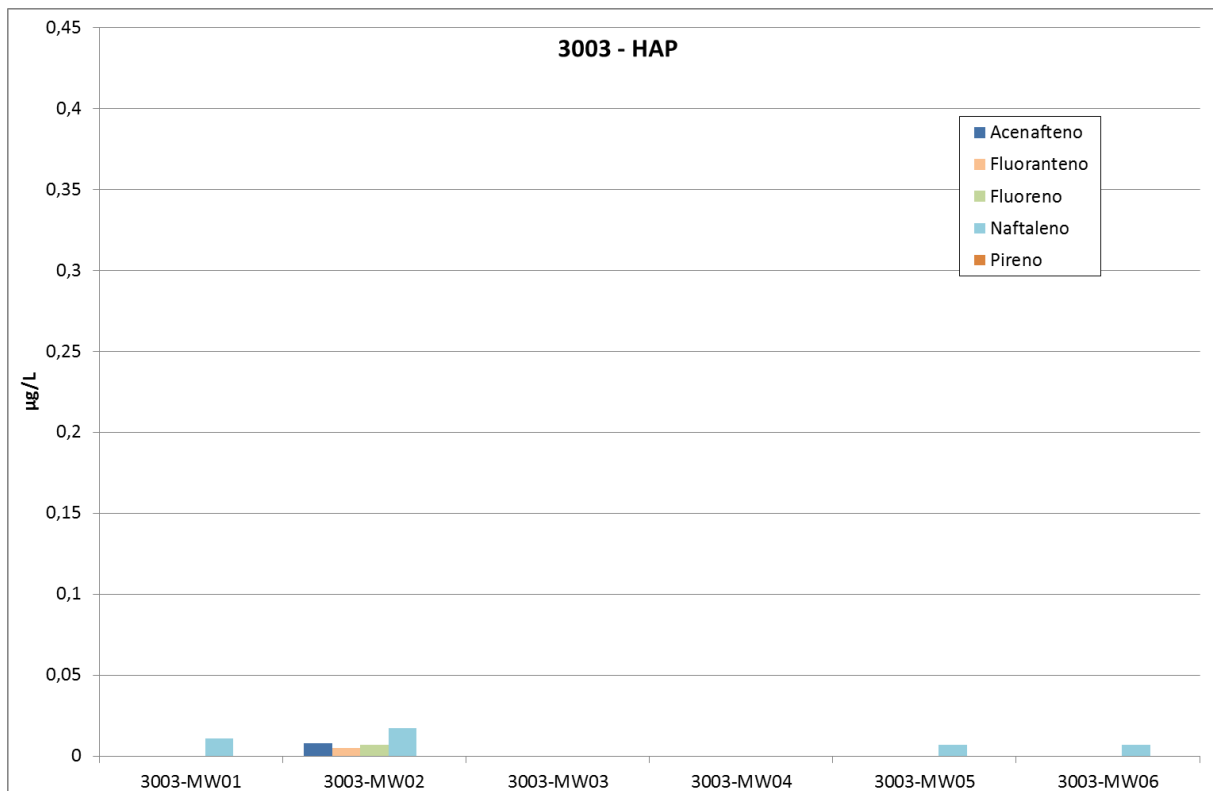
Figura 4.9 – Concentração em HAP nos piezômetros do Site 3003, fevereiro de 2019

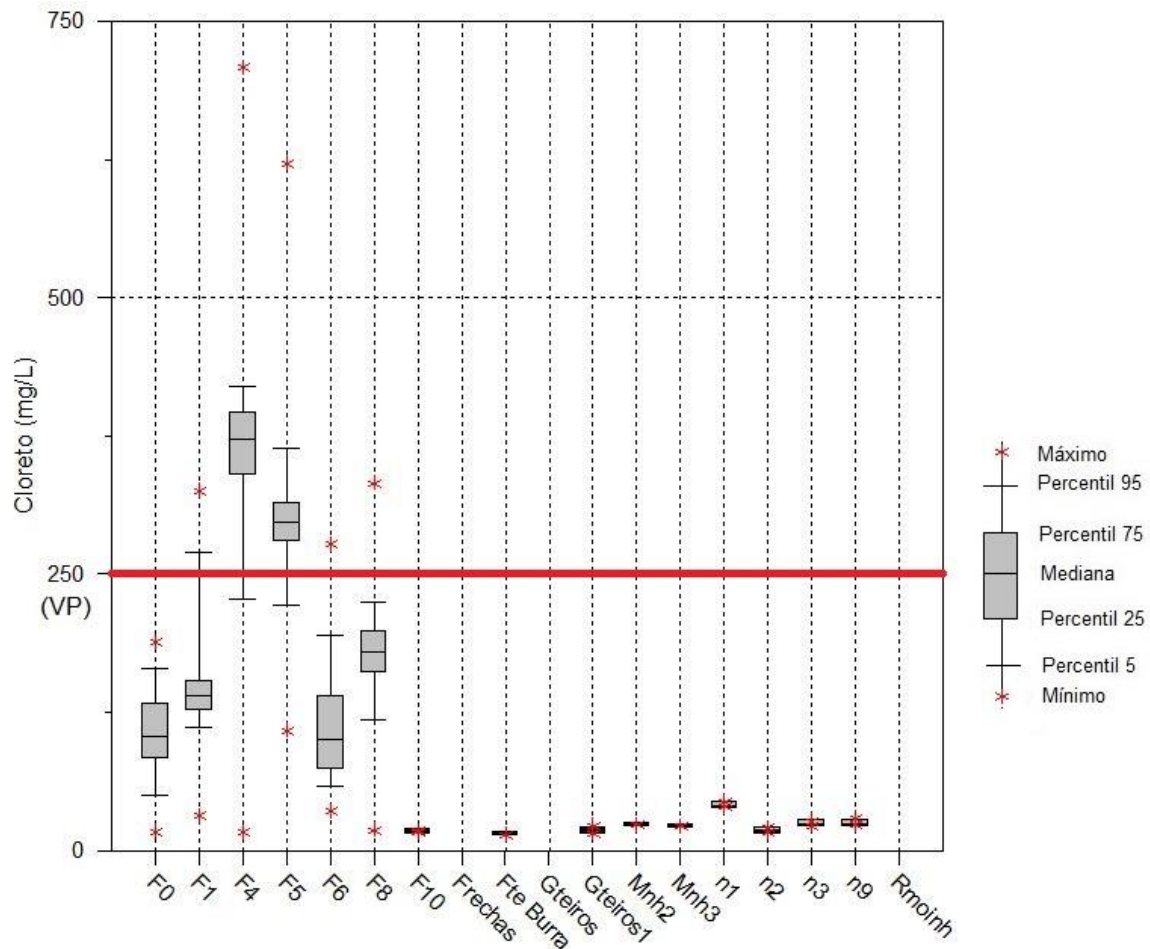
Os dois parâmetros com valores acima da norma foram o cloreto e vanádio. O cloreto está dentro das gamas de concentração habitualmente encontradas nos furos que captam o aquífero basal desta ilha (cf. Figura 4.12, onde F1 a F8 são os furos que captam o aquífero basal), o mesmo acontecendo para o vanádio, cuja origem se atribui à origem vulcânica da ilha. As concentrações observadas em ilhas vulcânicas, p.e. as ilhas Canárias, apresentam valores de concentração em V entre 0,0194 e 0,288 mg/L (Leitão e Henriques, 2018). Salienta-se que não há consenso a nível mundial da perigosidade deste metal para a saúde, estando o mesmo ausente na lista da Organização Mundial da Saúde (OMS), entre outras entidades.

Figura 4.12 – Diagrama de box-plot das concentrações em cloreto nas águas subterrâneas do concelho de Praia da Vitória, ilha Terceira (extraído de Quadros *et al.*, 2018)

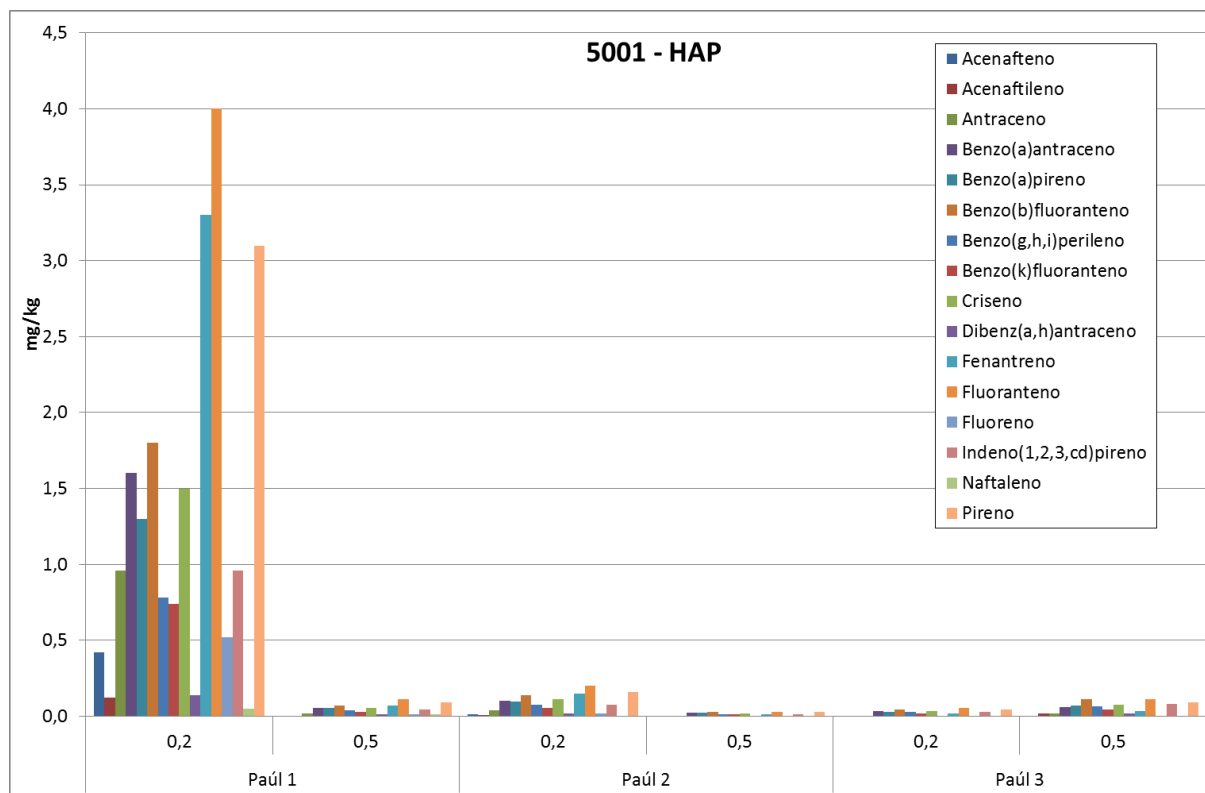
As concentrações em BTEX e em COV encontram-se abaixo dos respectivos limites de quantificação. O mesmo não se pode dizer para as concentrações em HTP ou HAP. A Figura 4.14 ilustra os resultados obtidos para os HTP, observando-se que as concentrações são superiores aos limites de quantificação, embora não ultrapassem as normas do Canadá (Quadro 4.7). Estes valores são da mesma ordem de grandeza dos encontrados no Site 5010, localizado mais a sul (cf. Figura 4.38). A Figura 4.15 apresenta as concentrações em HAP para os mesmos solos. A amostra 5001-Paul 1, de 0,2 m, é aquela onde são ultrapassadas as normas em diversos HAP (Quadro 4.7), tendo esta sido a amostra também com maiores concentrações em HTP.

Figura 4.15 – Concentração em HAP nos solos a sul do Site 5001

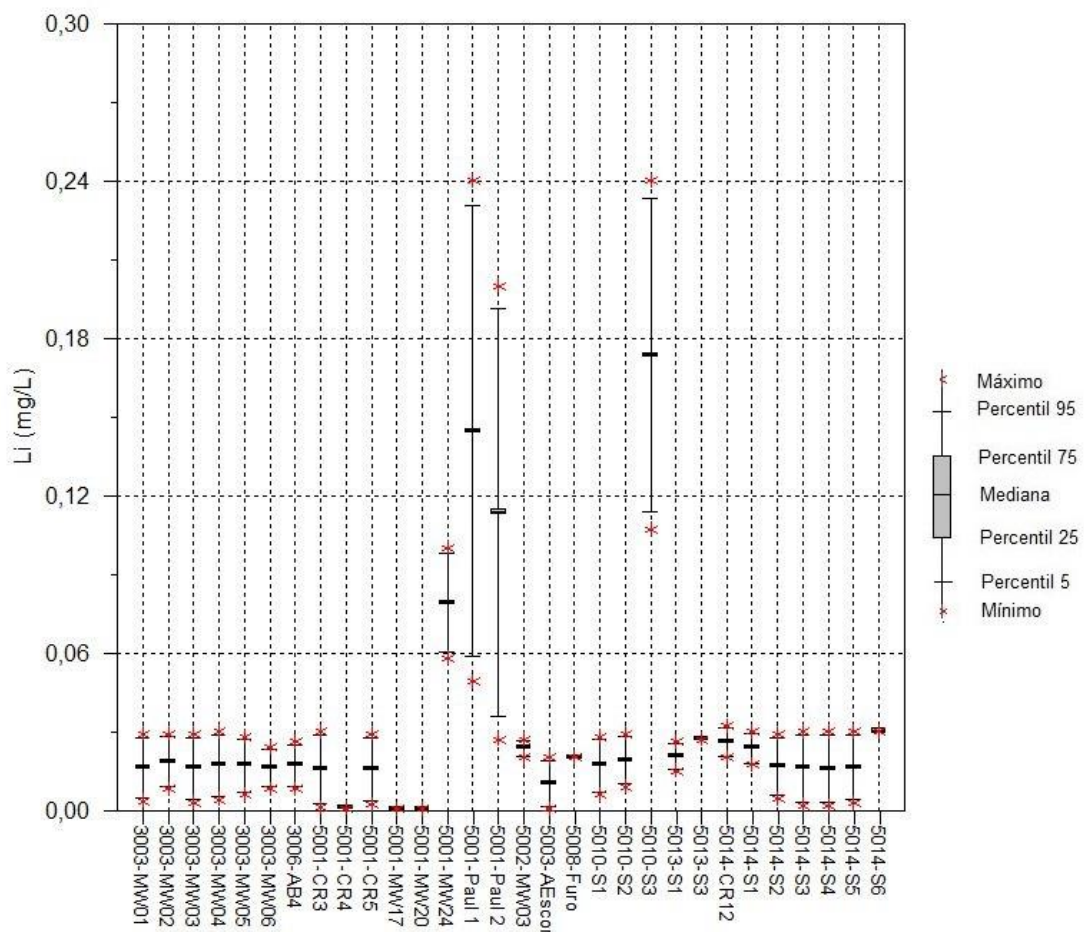
Nas águas do Paul não foram encontrados quaisquer hidrocarbonetos acima dos limites de quantificação na campanha de outubro de 2018. Contudo, na campanha de fevereiro de 2019 foi encontrado um HTP (C21-C30) na amostra do Paul 1 e diversos HAP na amostra do Paul 2, estes últimos com concentrações superiores às normas utilizadas para diversos compostos (cf. Quadro 4.8). A justificação para esta diferença pode ser encontrada nas características muito distintas da mineralização da água entre as duas campanhas. De facto, na campanha de outubro a água tem uma forte contribuição da água do mar, com valores da condutividade elétrica (CE) muito elevados (cf. Quadro 4.8), e na campanha de fevereiro de 2019 observa-se uma mistura da água do mar com a contribuição continental, vinda da descarga do aquífero basal, com conseqüente diminuição dos valores de CE. Os valores de lítio também confirmam a influência da água do mar (cujos valores são tipicamente superiores a 0,1 mg/L) nestes pontos, sendo os valores mínimos correspondentes à campanha de outubro de 2018 (cf. Figura 4.16).

Figura 4.16 – Concentração em lítio nas águas amostradas no concelho de Praia da Vitória

Os valores muito elevados de cloreto, de sulfatos, lítio e de condutividade elétrica no piezómetro 5013-S3 devem-se à influência da água do mar neste ponto próximo da linha de costa (cf. Figura 4.16).

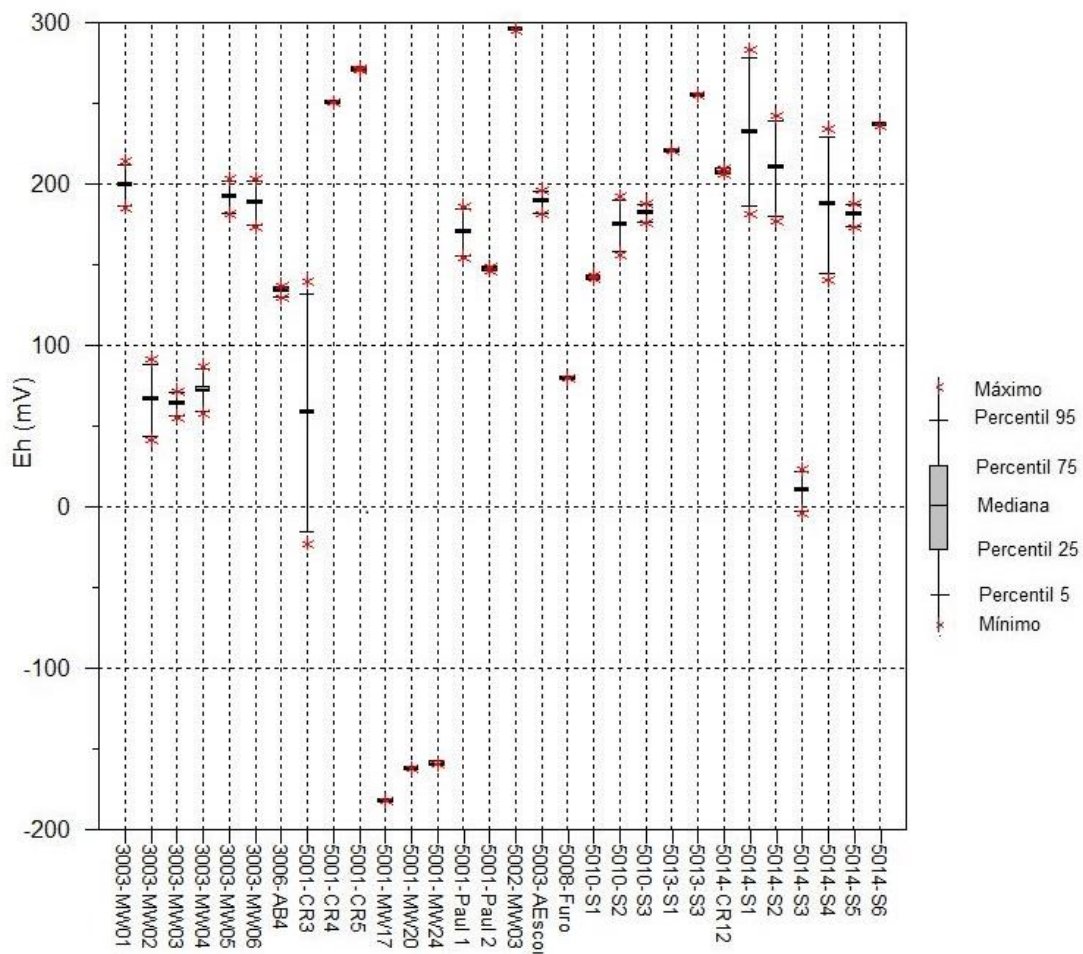
Na campanha de outubro de 2018, é no piezómetro 5001-MW24 que ocorrem quatro hidrocarbonetos acima dos limites de quantificação, com valores acima das normas em dois casos: fenantreno e pireno. Na campanha de fevereiro de 2019, as concentrações nestes HAP aumentaram, surgindo novos HAP (cf. Figura 4.18). Os piezómetros amostrados na *South Tank Farm* (5011-MW17 e 5001-MW20) também apresentam valores elevados em diversos HAP. Nestes piezómetros existem ainda HTP, BTEX e COV em concentrações assinaláveis (cf. Figura 4.19). É também nas águas destes piezómetros que se observam os valores mais baixos do potencial de oxidação-redução, Eh, possivelmente como resultado do consumo de oxigénio por parte das bactérias que se encontram a degradar os hidrocarbonetos presentes (cf. Figura 4.17). O valor de Eh poderá ser um indicador das áreas onde há hidrocarbonetos em maior quantidade e está a haver biodegradação natural.

Figura 4.17 – Valores de potencial de oxidação-redução (Eh) nas águas amostradas no concelho de Praia da Vitória

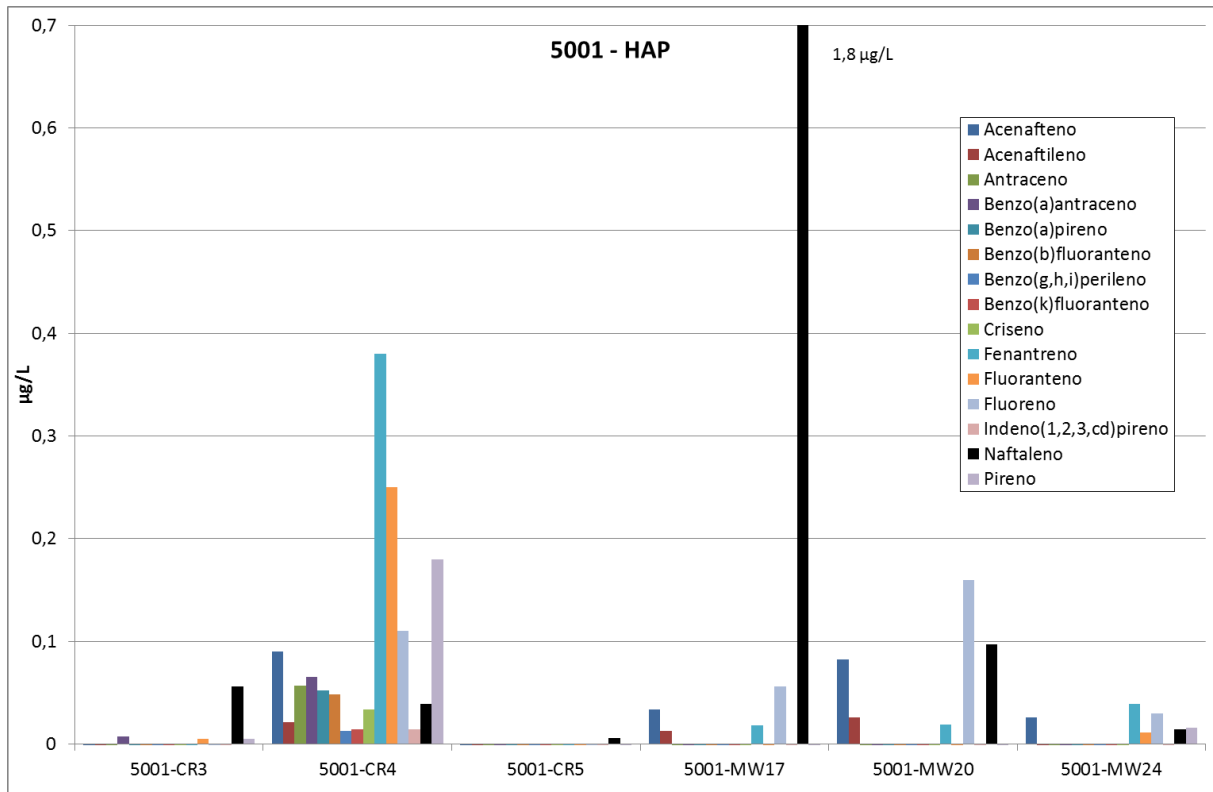
Figura 4.18 – Concentração em HAP nas águas subterrâneas do Site 5001, em fevereiro de 2019

Quanto à qualidade das águas dos poços, na campanha de outubro de 2018 apenas o poço 5001-CR5 tinha um BTEX, o etilbenzeno, ligeiramente acima do limite de quantificação, mas os resultados de fevereiro de 2019 apresentam diversos HAP com valores por vezes acima das normas nos poços 5001-CR3 e 5001-CR4. O poço 5001-CR4, contendo uma mina que drena para o poço, apresentou diversos valores acima das normas utilizadas. Importa avaliar se esta contaminação poderá ter outra origem, além da possivelmente proveniente da *South Tank Farm*, atendendo à pouca profundidade destes poços (< 2 m) (Quadro 4.6).

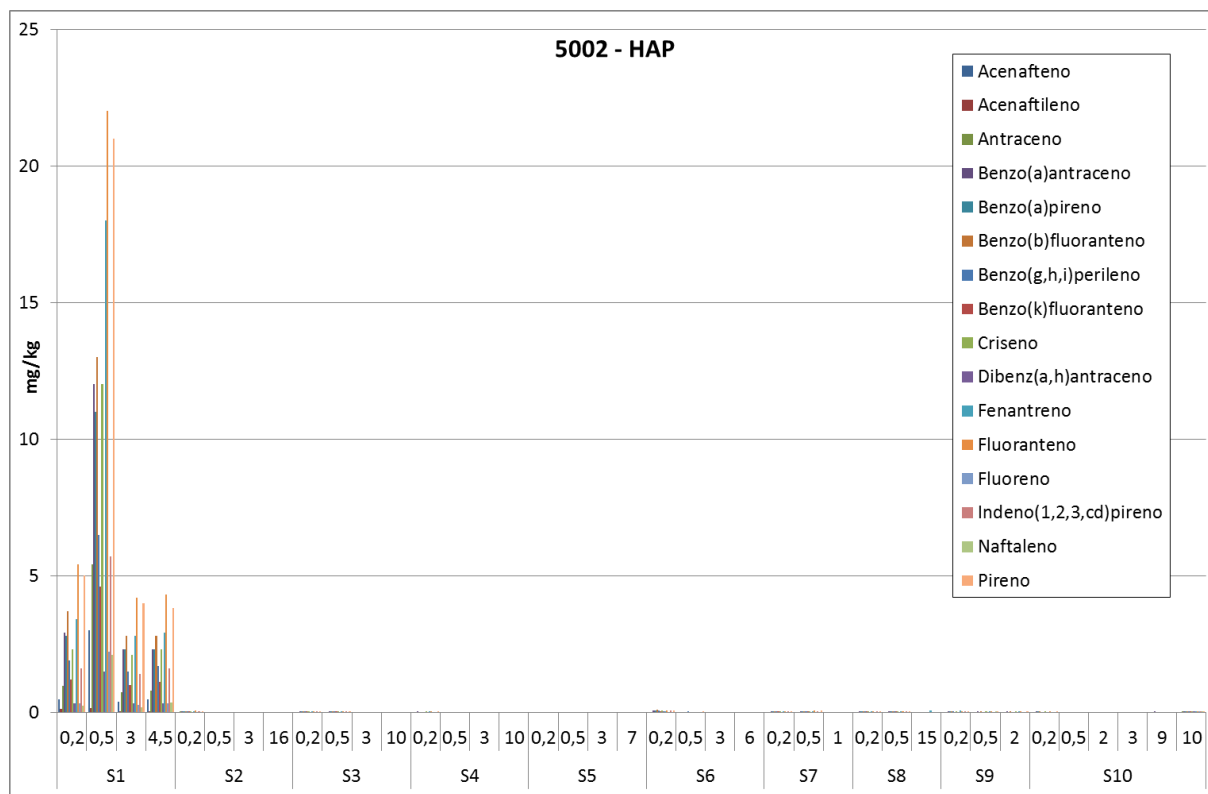
Figura 4.24 – Concentrações em HAP nos solos das sondagens do Site 5002

Relativamente aos HAP, os solos da sondagem 5002-S1 encontram-se poluídos (em geral duas ordens de grandeza acima das normas), com valores acima do *Intervention Value* da Holanda (Figura

4.24). Nos restantes locais, com exceção do 5002-S5 onde não se encontraram HAP, os solos apresentaram valores vestigiais de HAP nos primeiros 0,2 ou 0,5 m do solo (cf. Figura 4.25, igual à Figura 4.24 sem a sondagem 5002-S1), com gamas que frequentemente se encontram nos solos superficiais em cidades como a de Lisboa (Leitão *et al.*, 2018). Nas sondagens 5002-S9 e 5002-S10, localizadas na parte mais a norte deste Site, as concentrações vestigiais em HAP são observadas a maiores profundidades, chegando a atingir os 10 m na sondagem 5002-S10.

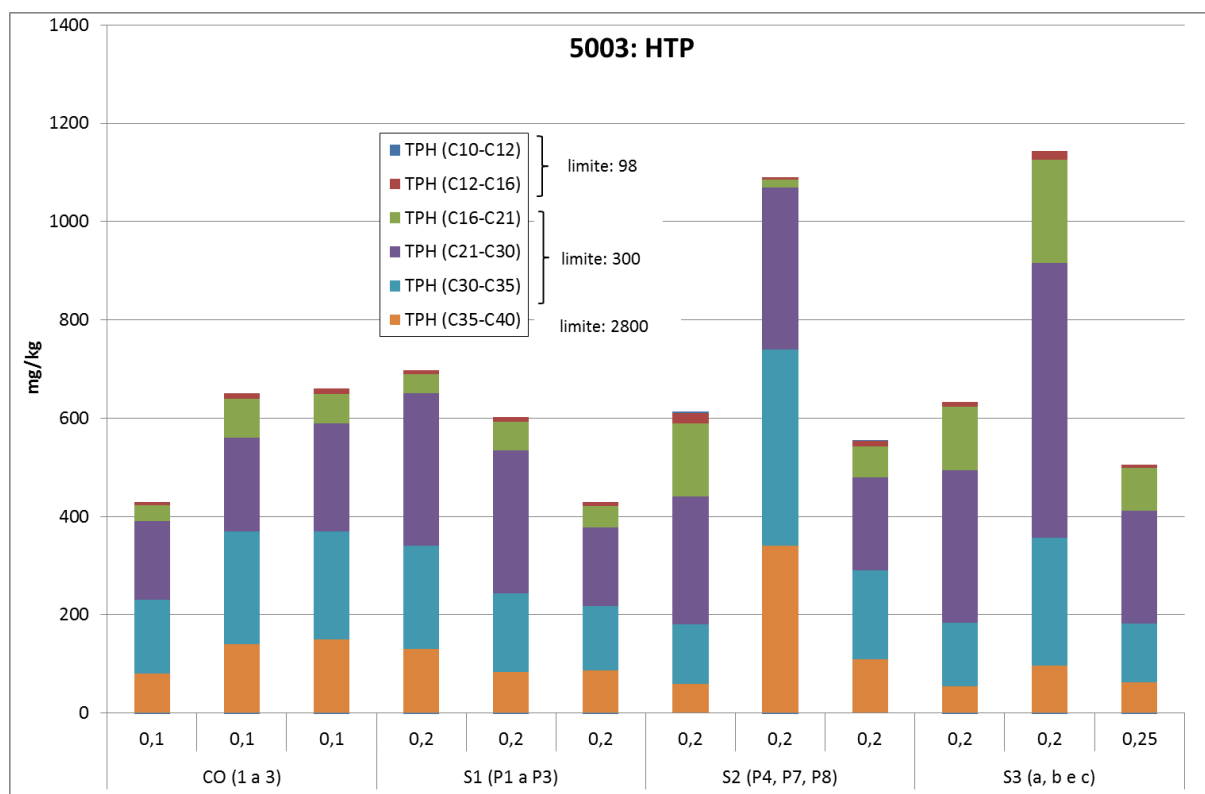
Figura 4.28 – Concentrações em HTP nos sedimentos e solos do Site 5003

A Figura 4.28 apresenta as concentrações em HTP nos sedimentos e solos recolhidos nos locais do Site 5003 (cf. Figura 4.27). Observa-se alguma variabilidade espacial nas concentrações de solos recolhidos num mesmo local (p.e. S2 e S3), mas com valores sempre acima das normas.

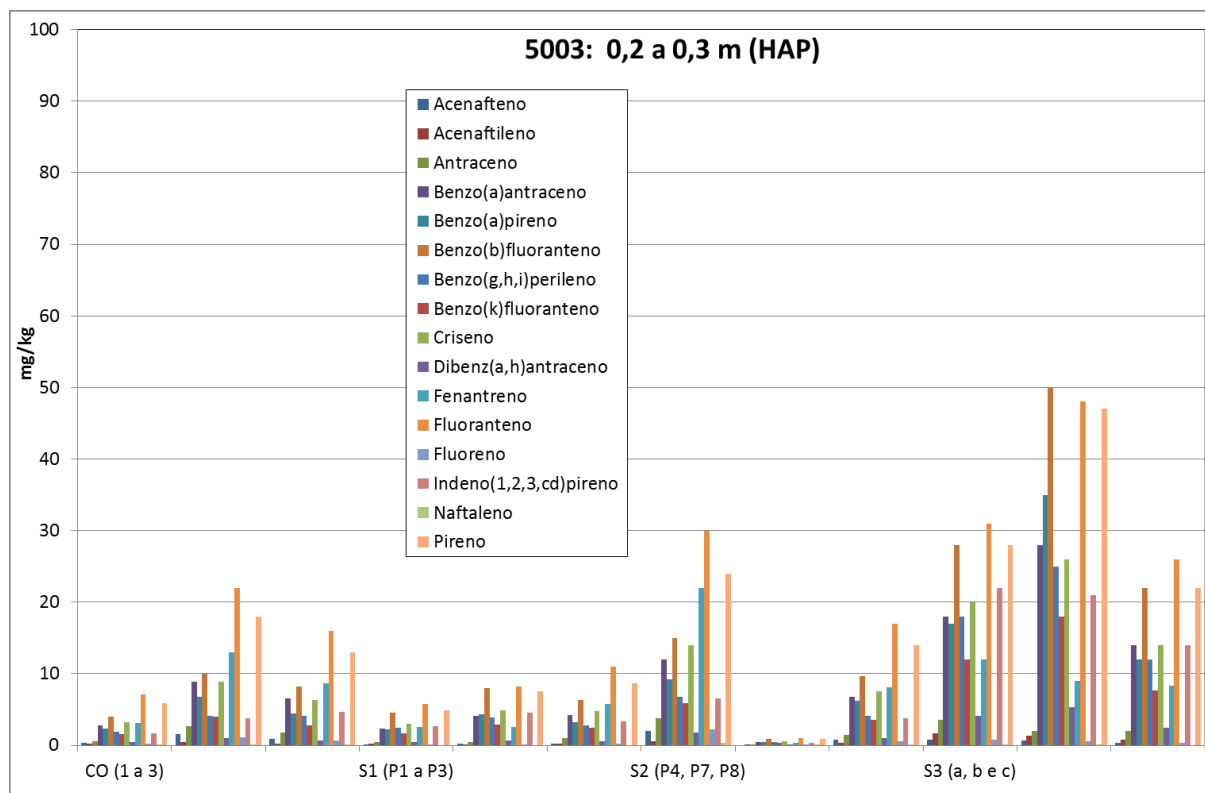
Figura 4.29 – Concentrações em HAP nos sedimentos e solos do Site 5003

Situação idêntica é observada para as concentrações em HAP, tanto em termos da variabilidade espacial como das concentrações acima das normas (Quadro 4.16 e Figura 4.29). O ponto S3, no final da vala, parece inclusive ser um ponto de acumulação das cargas de contaminantes ao longo dos anos, tendo apresentado as concentrações mais elevadas. É possível que estes valores mais elevados também tenham como justificação o facto deste local ter estado seco na altura da recolha de amostras, em contraste com as restantes amostras de sedimento e de solo que foram recolhidas à saída do sistema de drenagem sob a lâmina da água de drenagem podendo ter sido lavadas pela mesma, uma vez que esta não apresentava contaminantes na altura da amostragem (Quadro 4.17) permitindo, assim, diluir a concentração dos contaminantes nas amostras de sedimentos e de solos.

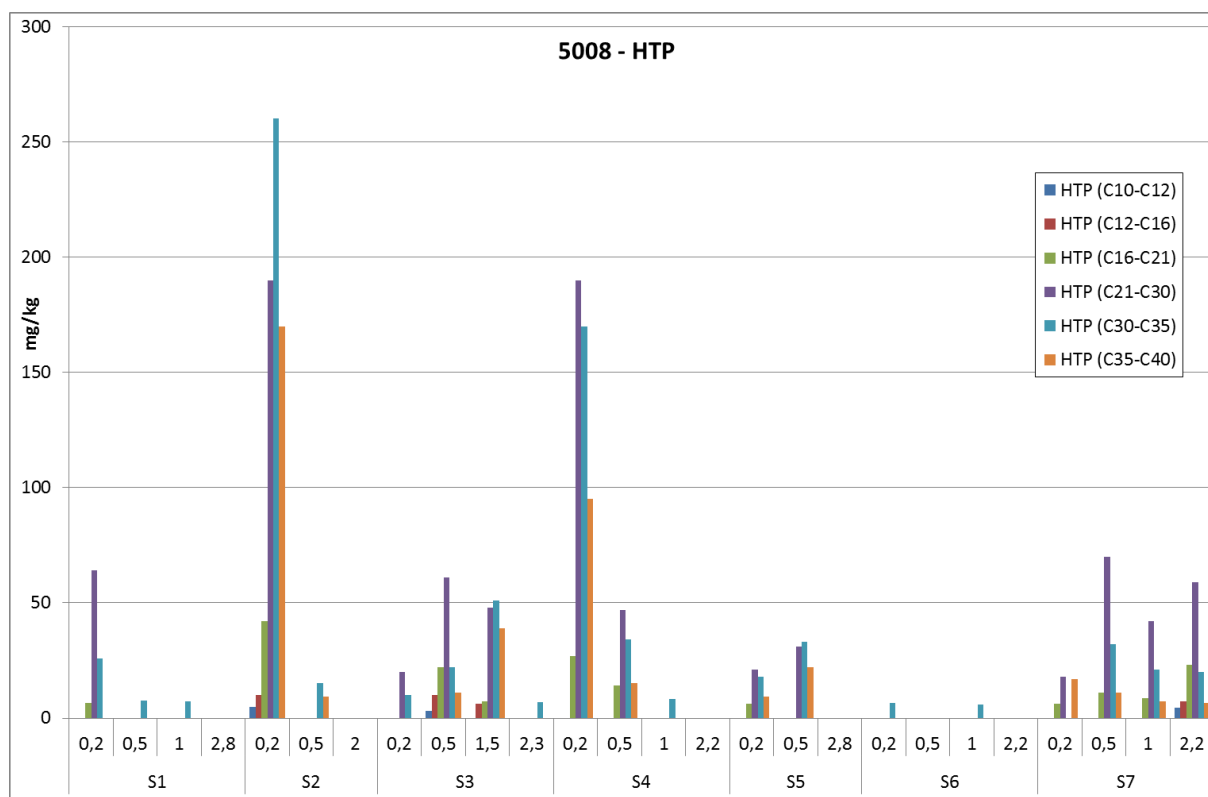
Figura 4.32 – Concentrações em HTP nos solos das sondagens do Site 5008

Não se observam BTEX nem COV, com exceção da amostra de solo da sondagem 5008-S2, aos 2,8 m de profundidade que apresentou diclorometano. No entanto observa-se a presença de HTP e de HAP em todas as sondagens. As concentrações em HTP (cf. Figura 4.32) excederam as normas nos primeiros 0,2 m dos solos das sondagens 5008-S2, 5008-S4 e, muitas vezes, as concentrações são mais elevadas nos primeiros 0,2 m dos solos apesar da indicação de que os primeiros 0,3 m do solo corresponderiam a solo limpo que teria sido colocado em 2010. No caso das concentrações em HAP (Figura 4.33), estas excederam as normas nos solos das mesmas sondagens e à mesma profundidade, além da sondagem 5008-S3, onde as concentrações foram ultrapassadas também na amostra dos 0,5 m.

A análise comparativa entre a Figura 4.32 e a Figura 4.33 permite observar que os locais onde os valores de HTP são mais elevados nem sempre correspondem aos locais onde os HAP são superiores (e.g. 5008-S5 não tem HAP mas tem HTP). Contudo, para a maioria dos casos, as concentrações nos primeiros 0,2 m do solo são mais elevadas. No caso das concentrações em HTP, a maioria dos solos estão contaminados até profundidades inferiores a 0,2 m ou a 0,5 m (5008: S1, S2, S4, S5, S6), sendo exceção as sondagens 5008: S3 e S7 (Figura 4.32). No caso dos HAP, os solos estão contaminados até profundidades geralmente inferiores a 0,2 m, com exceção da sondagem 5008-S3 e 5008-S4 (cf. Figura 4.33), sendo que a profundidades maiores que 0,5 m as restantes amostras de solo apresentam concentrações abaixo os limites de quantificação, embora as da sondagem 5008-S7 apresentem valores positivos até aos 2,2 m.

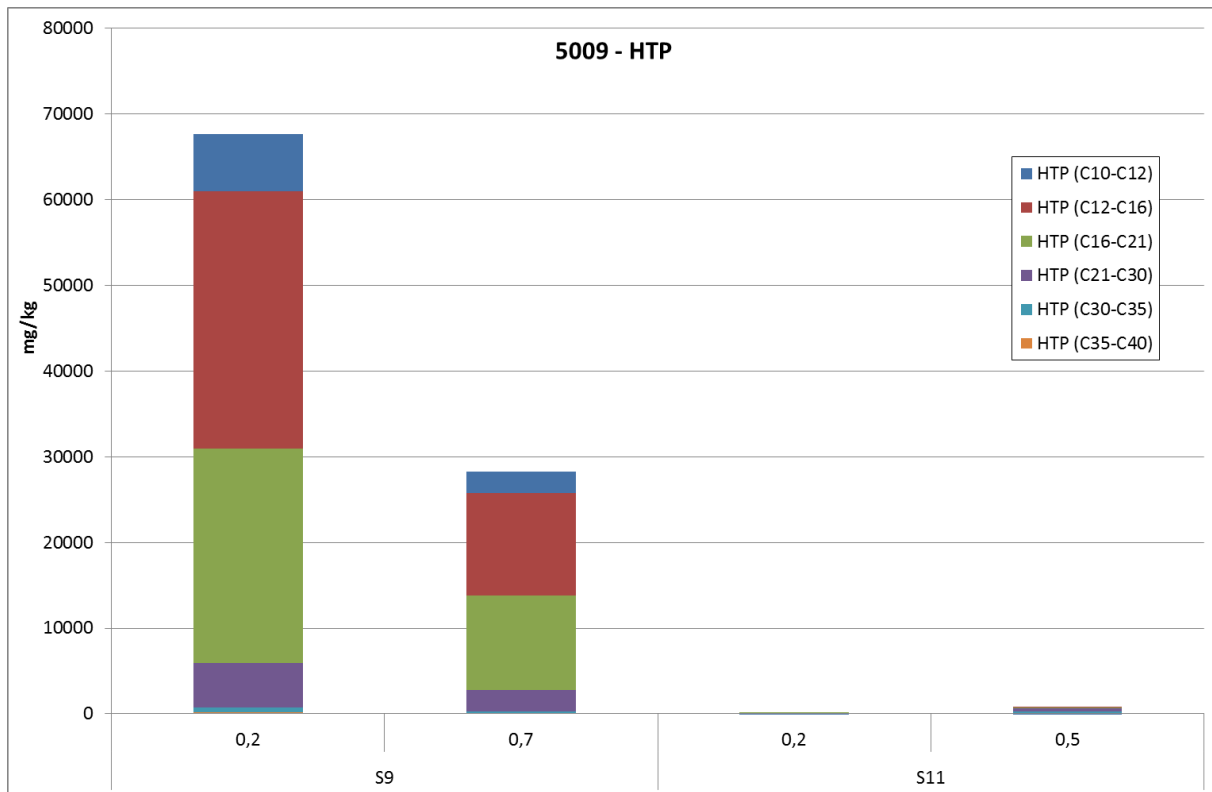
Figura 4.35 – Concentrações em HTP nos solos das sondagens do Site 5009

Os resultados do Quadro 4.22 mostram que os solos da sondagem 5009-S9 e 5009-S11 estão poluídos, apresentando os HTP valores até mais de duas ordens de grandeza acima das normas na sondagem 5009-S9, cujos solos contêm HAP acima das normas em ambas as profundidades analisadas (cf. Figura 4.35 e Figura 4.36). Acresce que há diversos outros parâmetros acima dos limites de quantificação, incluindo ainda os BTEX (cf. Quadro 4.22). Os solos da sondagem 5009-S11 apresentam concentrações mais baixas em todos os parâmetros analisados, ainda assim com os HTP acima das normas.

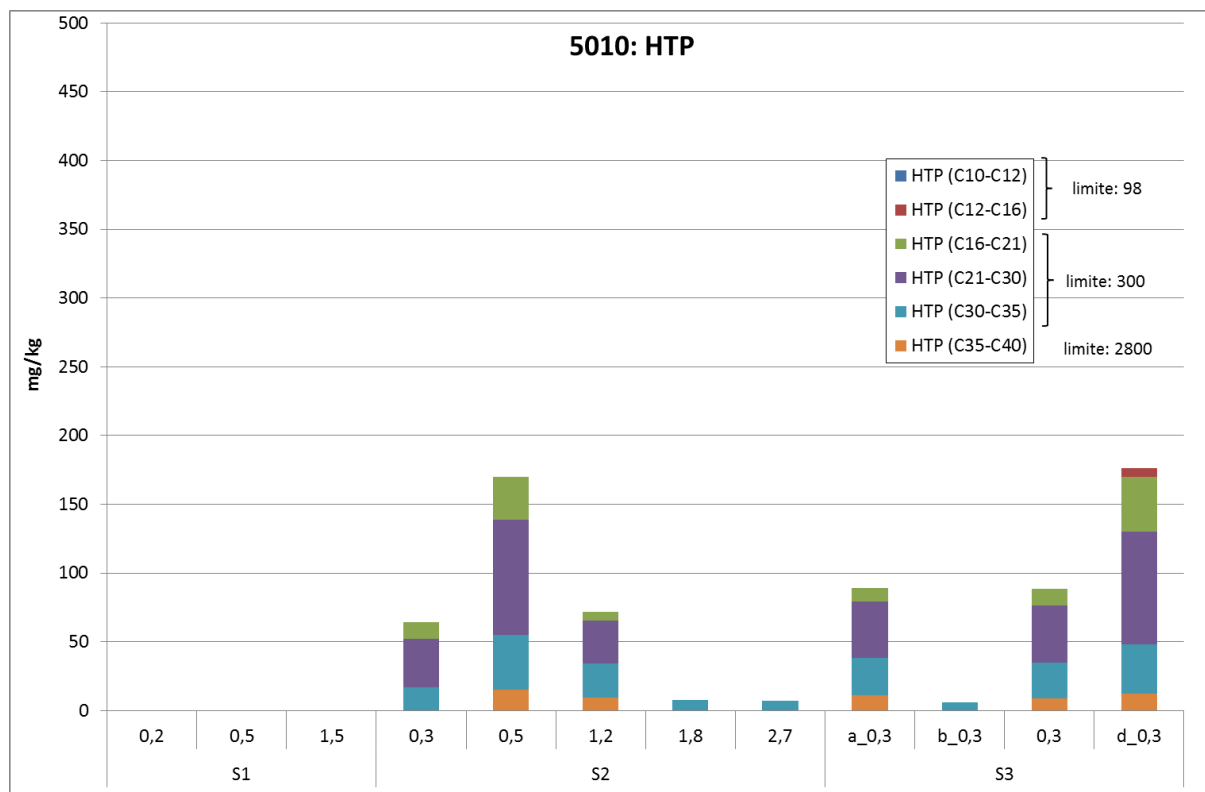
Figura 4.38 – Concentrações em HTP nos solos do Site 5010

A Figura 4.38 apresenta os resultados das concentrações de HTP nos solos amostrados. Por lapso na definição do volume de amostra de solo necessária para análise, não foi feita análise a HTP nos solos da sondagem 5010-S1. Os restantes solos apresentaram concentrações da mesma ordem de grandeza para os solos recolhidos à mesma profundidade.

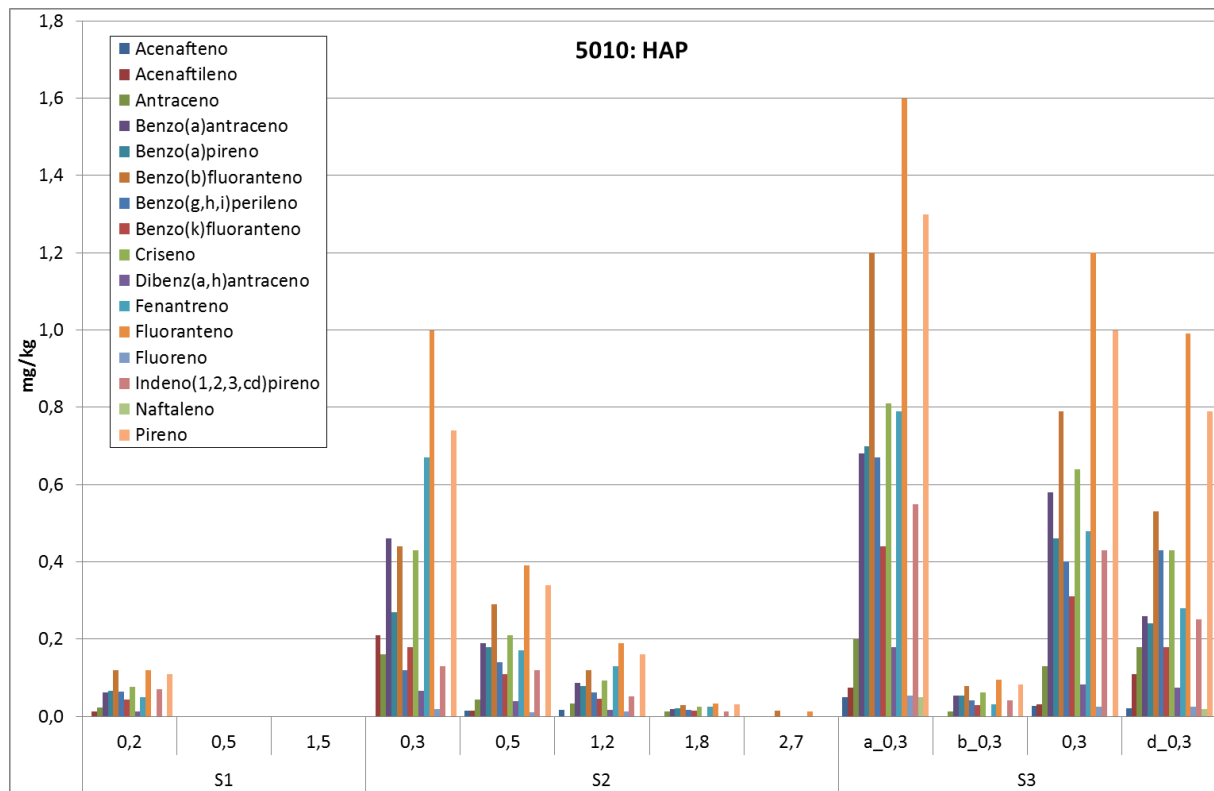
Figura 4.39 – Concentrações em HAP nos solos do Site 5010

Relativamente às concentrações em HAP nos solos amostrados, observa-se na Figura 4.39 que os solos da sondagem 5010-S1 são os que apresentam concentrações inferiores. Nas restantes sondagens, as concentrações são mais elevadas nos primeiros 0,3 m do solo, apresentando valores acima das normas do Canadá para diversos HAP (Quadro 4.25). Observa-se uma diminuição nas concentrações em profundidade, apresentando valores abaixo das normas referidas nos solos amostrados a profundidades maiores que 0,3 m.

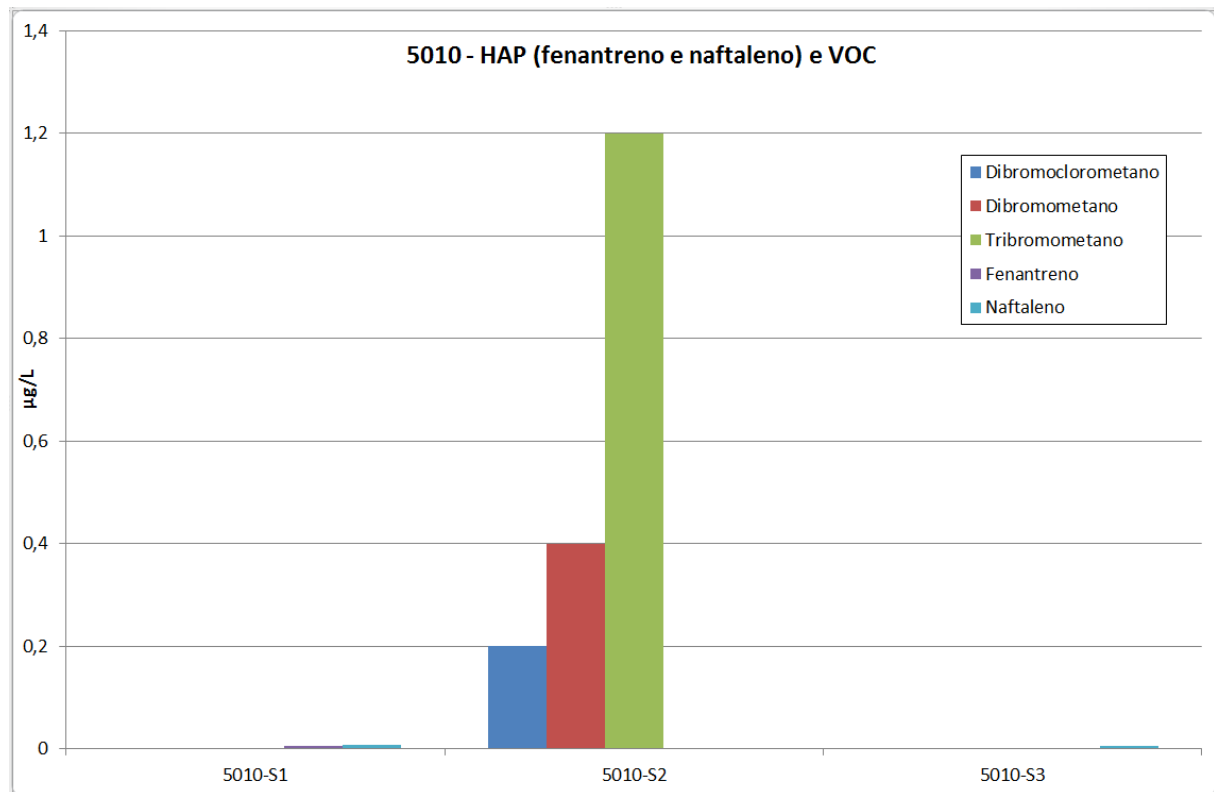
Figura 4.40 – Concentrações em HAP e COV nas águas subterrâneas do Site 5010, em outubro de 2018

A Figura 4.40 apresenta a concentração de todos os hidrocarbonetos encontrados acima do limite de quantificação para os três piezómetros, em outubro de 2018. Em fevereiro de 2019 apenas se registou a presença de naftaleno nos piezómetros 5010-S1 e 5010-S3, em concentrações equivalentes. Nenhum dos valores de hidrocarbonetos se encontra acima das normas do Canadá (dentro dos parâmetros com valores definidos), sendo as concentrações mais altas encontradas no piezómetro 5010-S2, a jusante dos solos mais contaminados identificados nos estudos anteriores referidos.
