LABORATÓRIO NACIONAL
DE ENGENHARIA CIVIL

ESTUDOS COMPLEMENTARES NO ÂMBITO DOS PROCESSOS DE REABILITAÇÃO AMBIENTAL RELACIONADOS COM A UTILIZAÇÃO DA BASE DAS LAJES PELOS EUA

Relatório Final, 2019

RELATÓRIO 145/2019 – CD

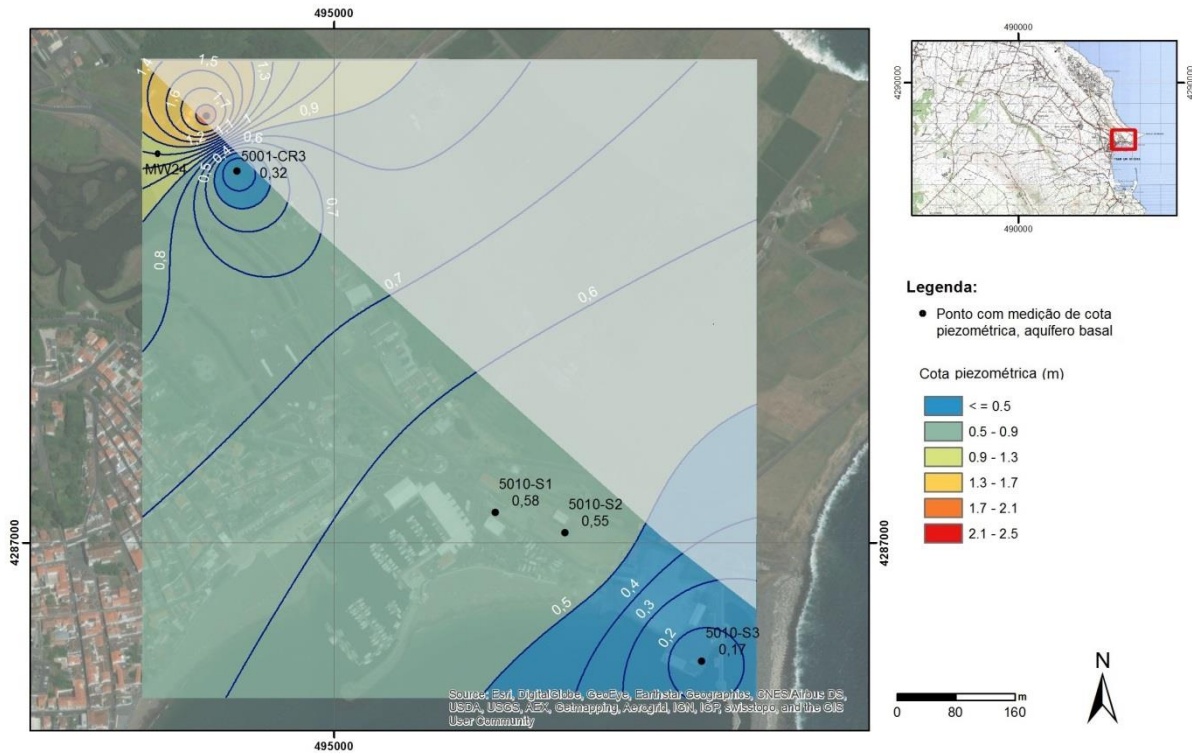
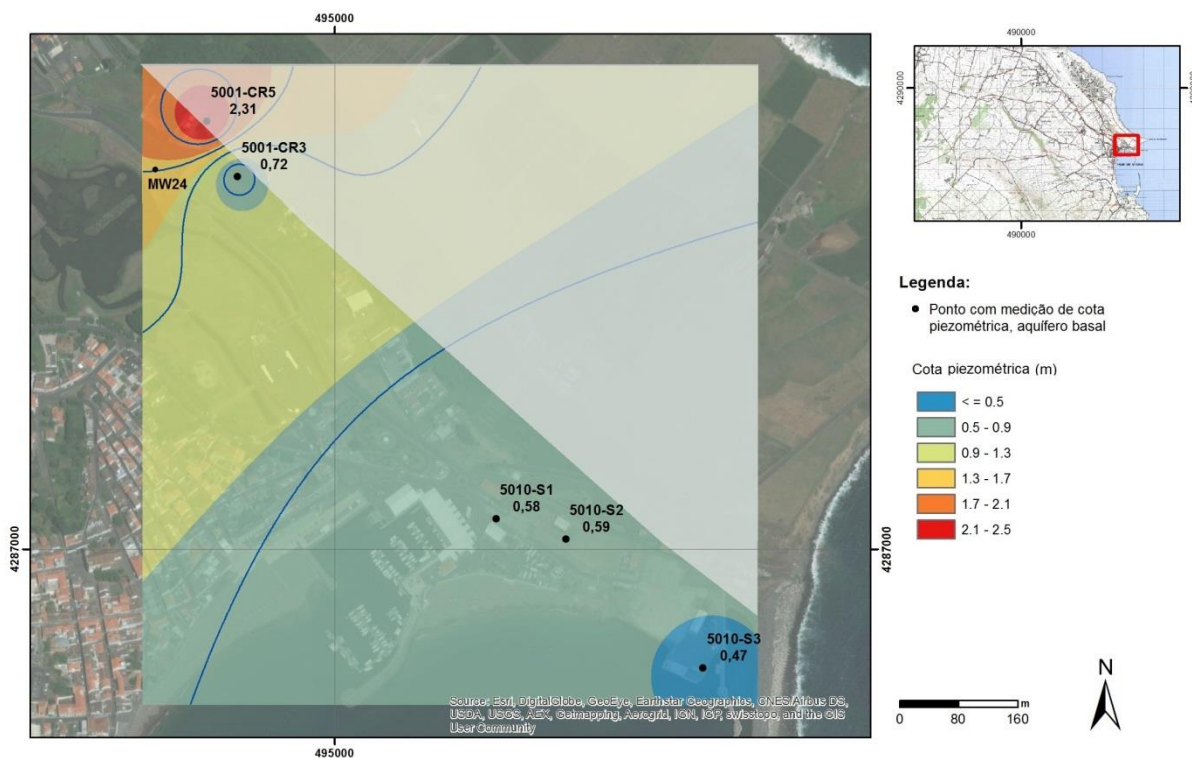
A Figura 4.41 apresenta as cotas piezométricas do aquífero basal (a cinzento para leste da falha de Santiago, uma vez que esta falha serve de barreira ao escoamento). No dia e hora em que foram realizadas as medições, a cota do piezómetro 5010-S3 estava apenas a 0,17 m acima do nível médio do mar, sendo natural a influência da água do mar na qualidade das águas subterrâneas. O escoamento nesta zona faz-se radialmente em direção à costa, também em situação de inverno, embora aí com cotas ligeiramente superiores (Figura 4.42).

Figura 4.41 – Cotas piezométricas nas águas subterrâneas dos Sites 5001 e 5010, em outubro de 2018

Figura 4.42 – Cotas piezométricas nas águas subterrâneas Sites 5001 e 5010, em fevereiro de 2019

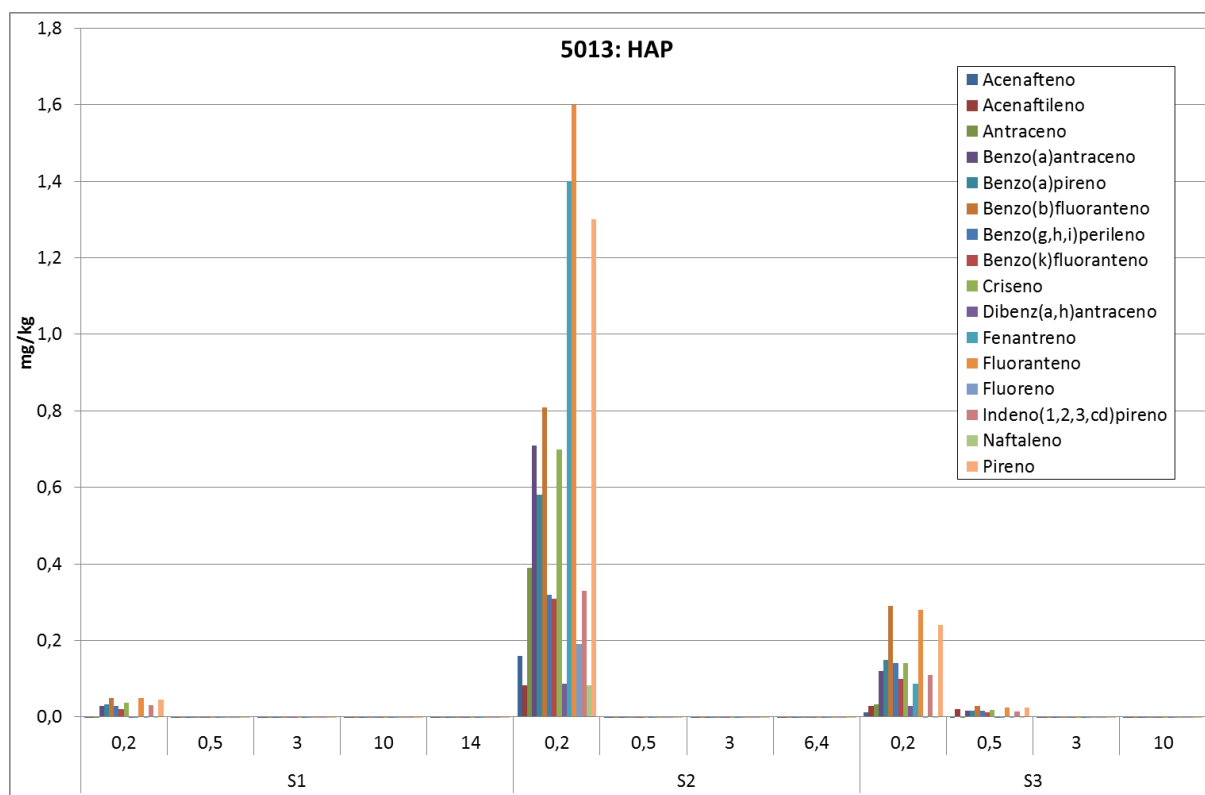
Relativamente aos HAP, observam-se valores acima dos limites de quantificação em todos os solos mais superficiais, com valores acima dos limites do Canadá na amostra até 0,2 m recolhida na sondagem 5013-S2 (cf. Quadro 4.30 e Figura 4.44).

Figura 4.44 – Concentrações em HAP nos solos do Site 5013

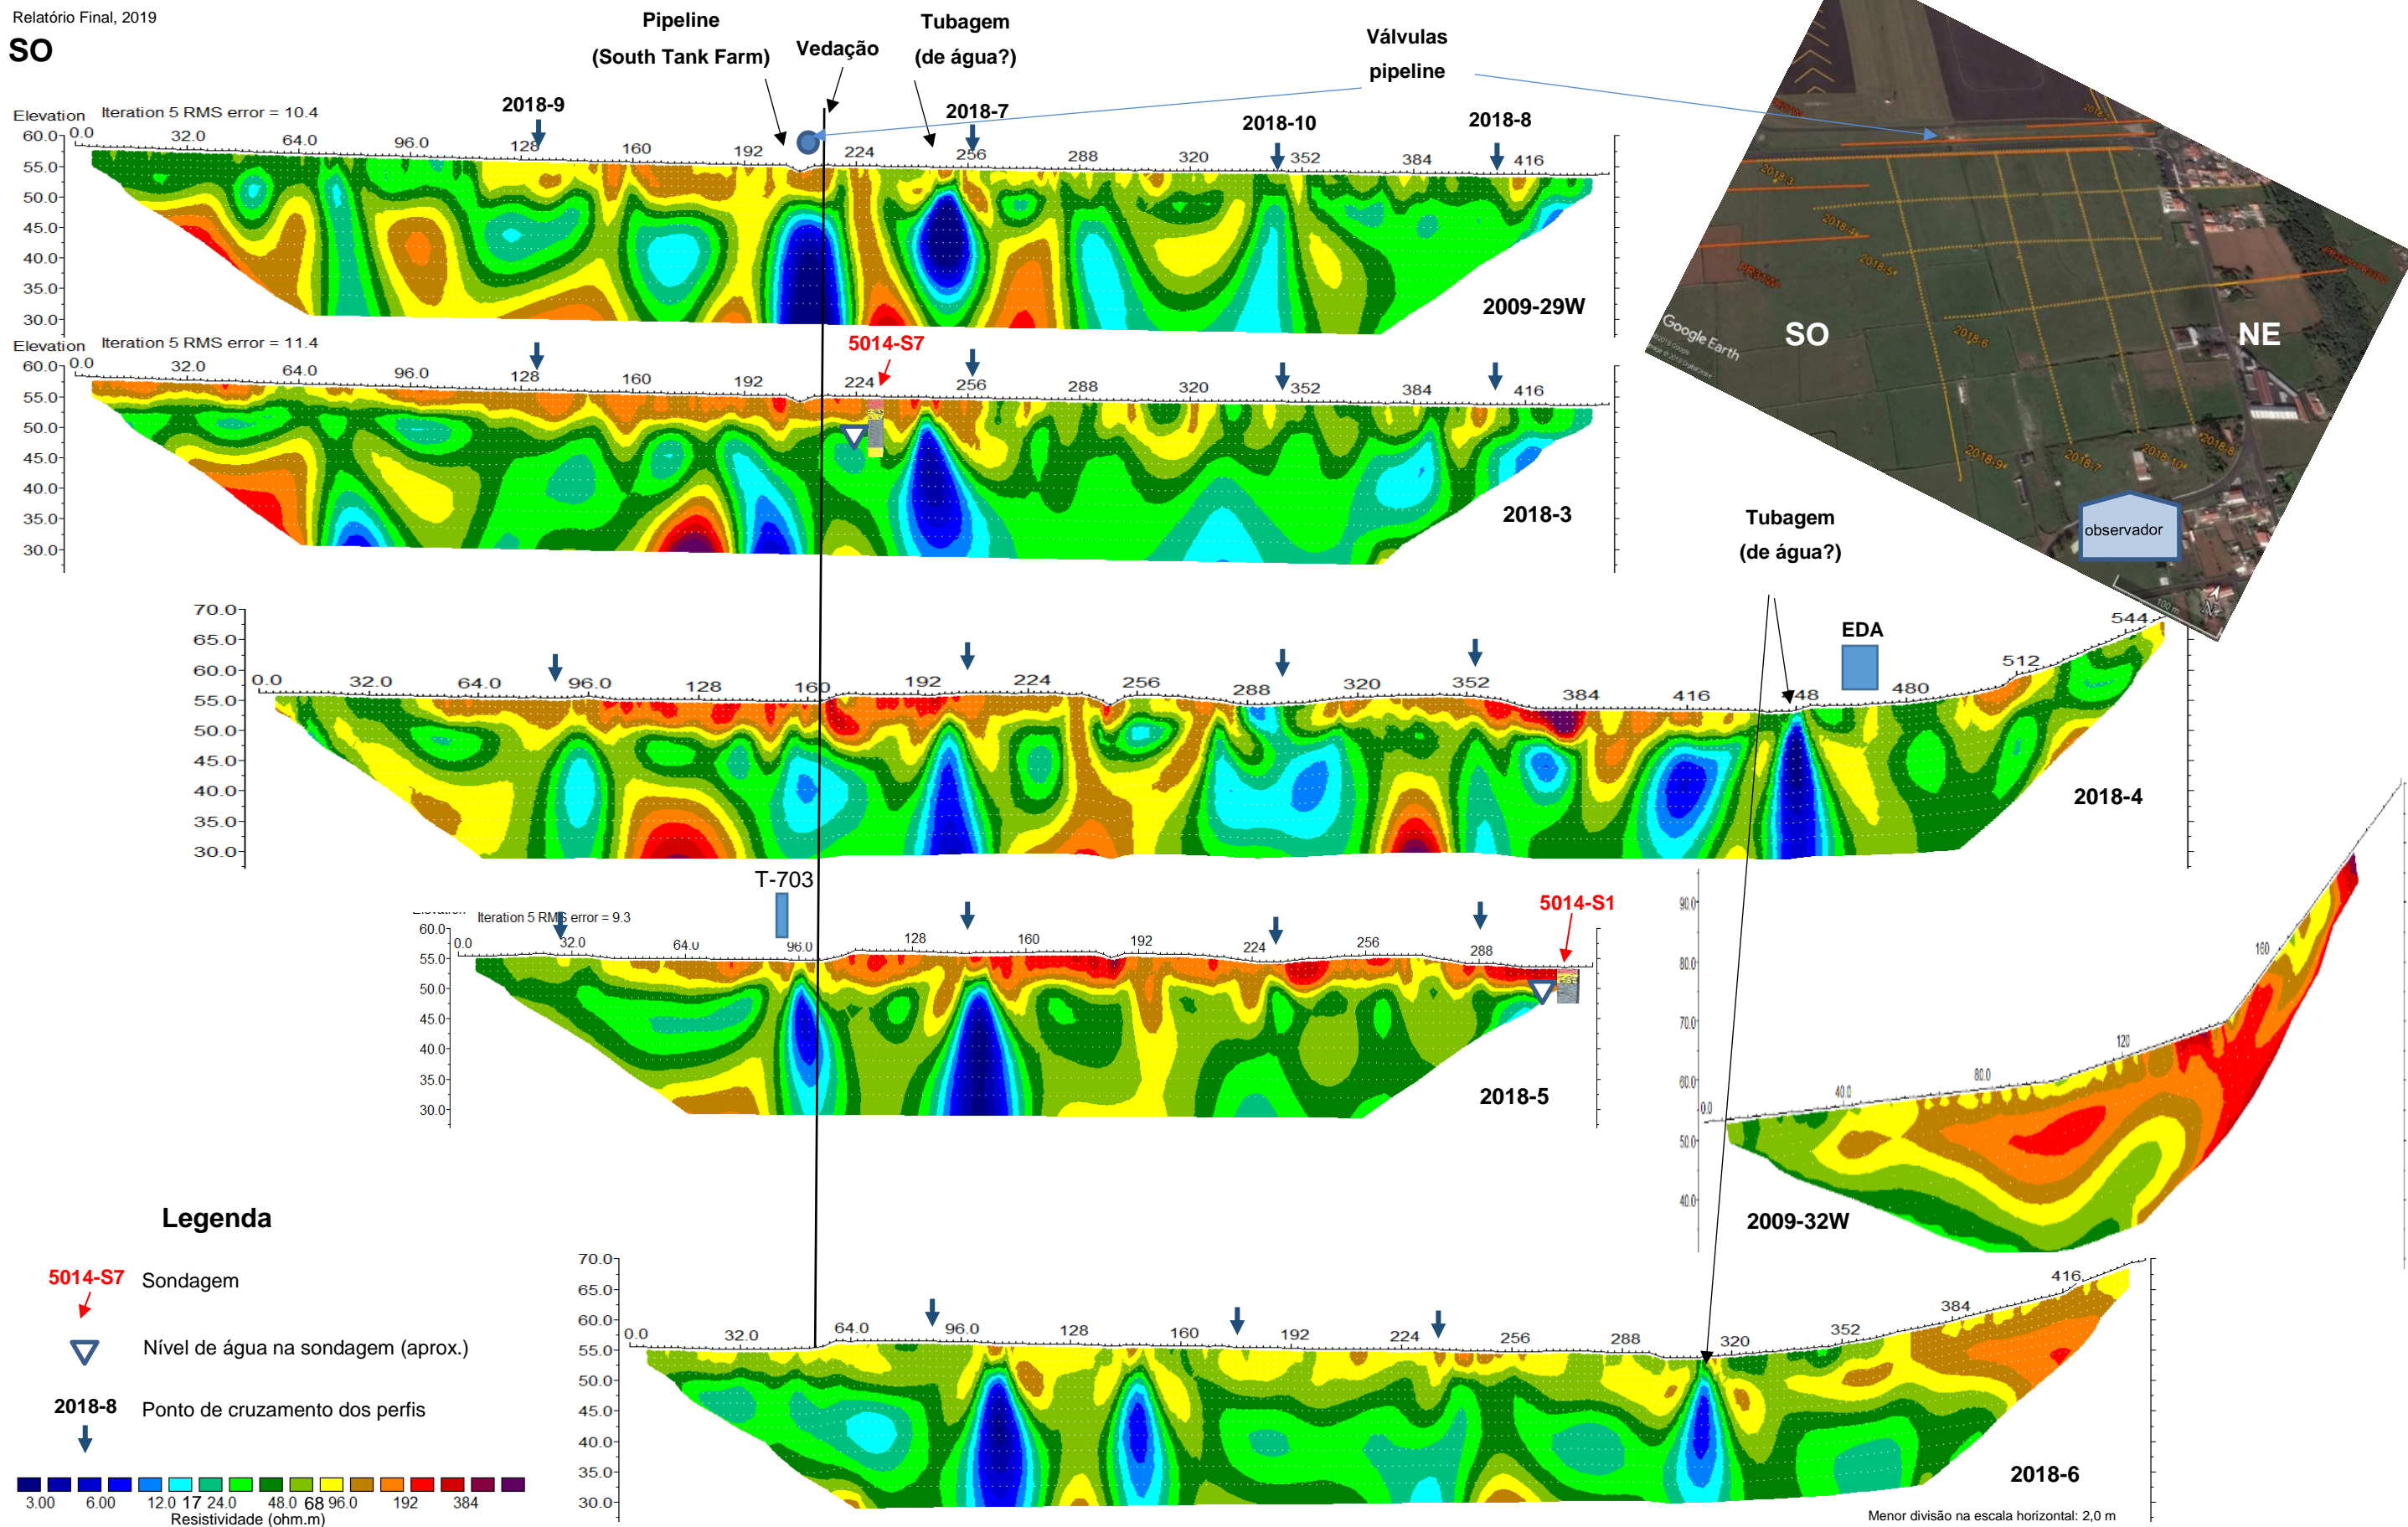
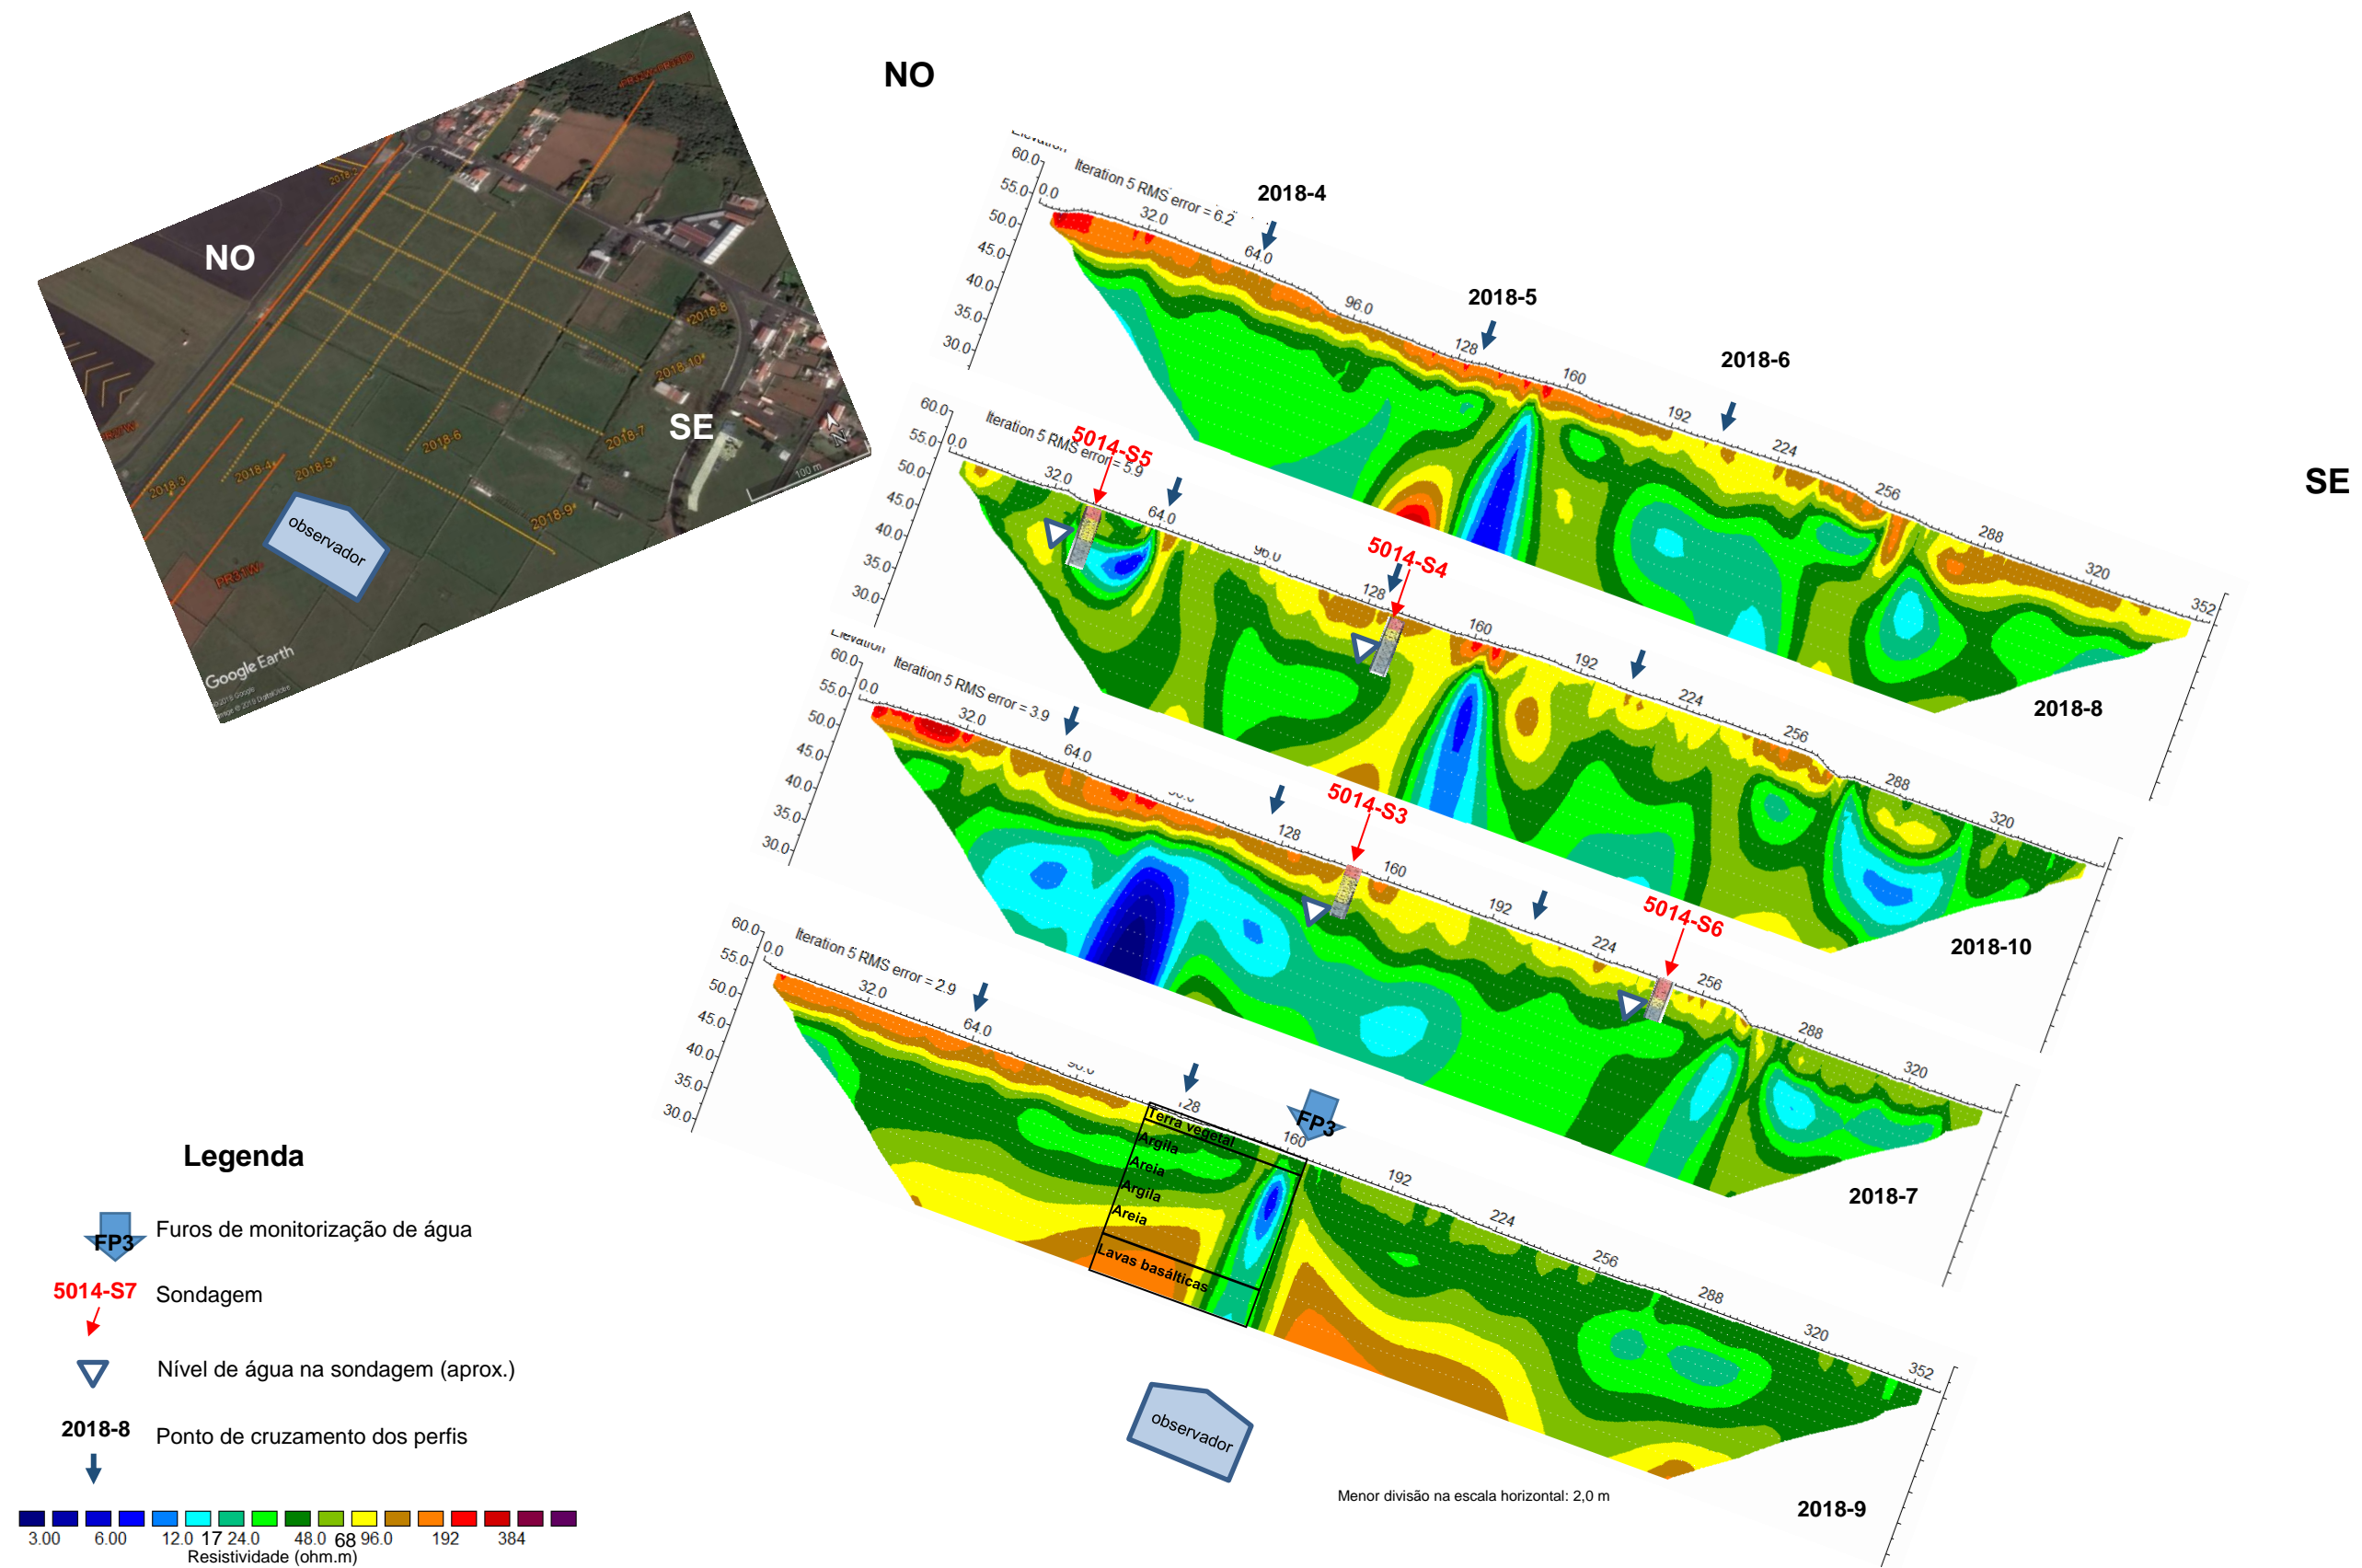
Com base no espectro de valores obtidos, a escala logarítmica de representação da gama de resistividades elétricas encontra-se compreendida entre 3 ohm.m (azuis) e 543 ohm.m (encarnados). Constam igualmente na Figura 4.46 os perfis PR29W e PR32W, obtidos em 2009, tendo-se reprocessado o perfil PR29W com a restrição à dimensão do perfil 2018-3, uma vez que o início deste último coincide com os 80 m do perfil PR29W.

Figura 4.47 – Conjunto dos modelos obtidos, segundo a direção SO-NE, representados considerando que o observador se encontra junto ao perfil 2018-6, virado na direção SE-NO, e apresentados à mesma escala entre si, e na real posição face à vedação da zona do aterro

Figura 4.48 – Conjunto dos modelos obtidos segundo a direção NO-SE, representados considerando que o observador se encontra junto ao perfil 2018-9, virado na direção SO-NE, e apresentados à mesma escala entre si

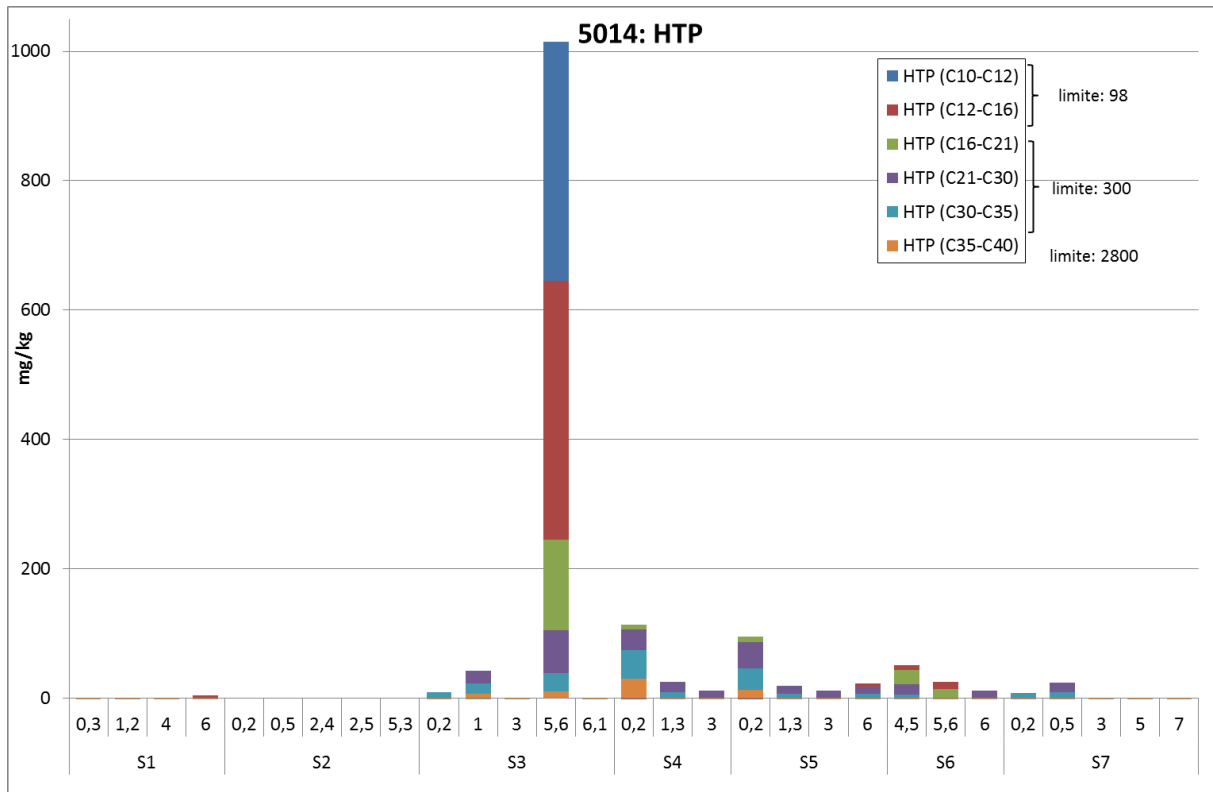
O Quadro 4.35 apresenta os resultados das análises químicas de amostras de solos recolhidas no Site 5014. Em todas as sondagens com exceção da 5014-S2, localizada mais na periferia (cf. Figura 4.45), foram encontrados HTP (Figura 4.51). Os valores na sondagem 5014-S1 encontram-se quase todos abaixo dos limites de quantificação. Os resultados obtidos são equivalentes aos do estudo realizado pela AMEC em 2011 (cf. AMEC, 2011a). As amostras recolhidas na sondagem 5014-S3 a partir dos 5,6 m de profundidade apresentaram um odor muito forte a hidrocarbonetos, com os resultados das análises químicas a apresentarem valores que excedem as normas do Canadá (Quadro 4.35 e Figura 4.51). Esta profundidade corresponde à profundidade ao nível piezométrico à data da perfuração da sondagem (estava a 5,8 m, cf. Quadro 4.34), nível até onde os hidrocarbonetos menos densos que a água terão migrado, ficando aí acumulados. O surgimento destas elevadas concentrações a esta profundidade, bem como a presença das cadeias mais leves (C₁₀-C₁₆, típicas de Jet-Fuel4), também na sondagem 5014-S6, sugerem que possa estar a haver uma rotura no *pipeline* que atravessa este Site. Os dados da geofísica também apresentam uma anomalia que

atravessa este ponto. Em AMEC (2011a) também se refere que as concentrações mais elevadas surgem a cerca de 3 - 4 m em diversos pontos, sendo atribuído à lixiviação ocorrida durante quase 30 anos, bem como à biodegradação nos horizontes mais superficiais. Naturalmente que a acumulação destes compostos se faz sobre o nível piezométrico, que naquela zona estava a entre 2,7 e 5,8 m à data de perfuração (Quadro 4.34).

Figura 4.51 – Concentrações em HTP nos solos do Site 5014

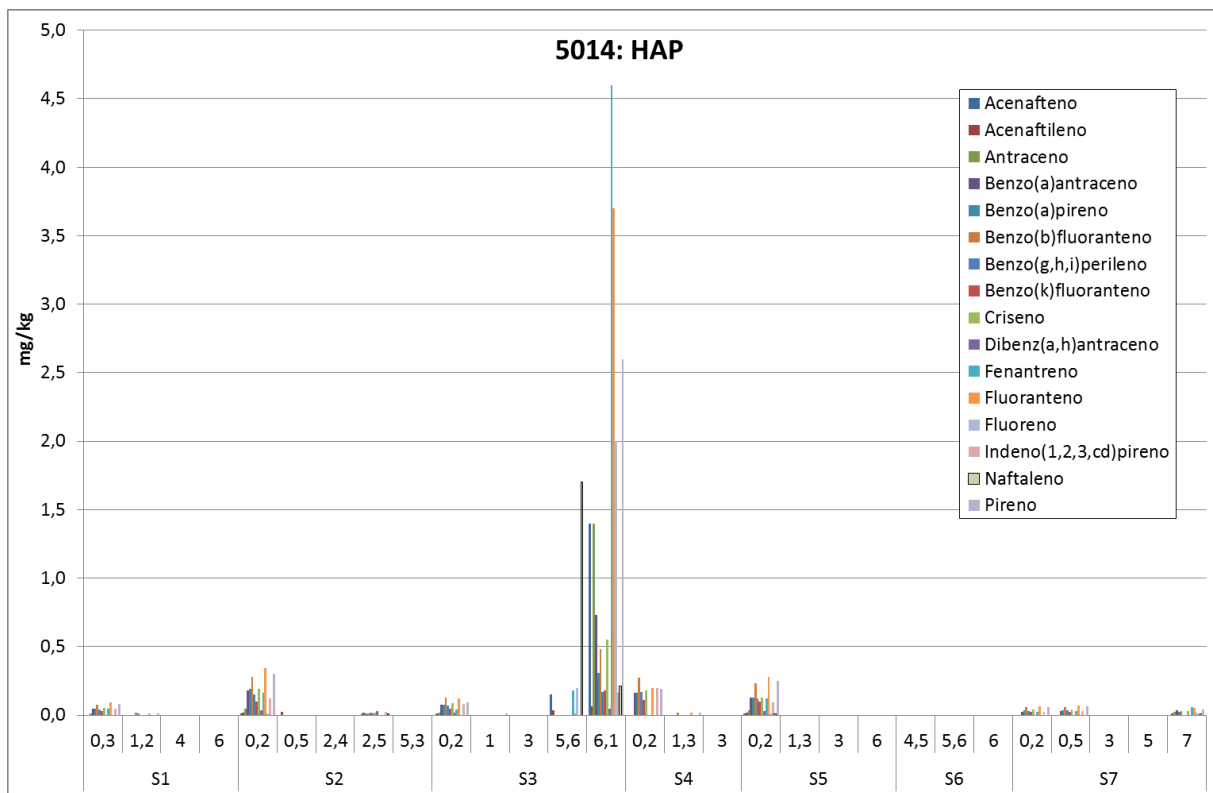
Por outro lado, a presença de HAP também é mais elevada na sondagem 5014-S3 (Figura 4.52). Tratando-se de hidrocarbonetos mais densos do que a água, observa-se que se acumulam junto ao fundo da sondagem, que terminou quando atingiu um estrato mais impermeável. Em todas as sondagens com exceção da 5014-S6 (amostrada apenas a partir de 4,5 m) foram detetadas concentrações de HAP acima do limite de quantificação nos solos mais superficiais. O oposto acontece na sondagem 5014-S3 onde os valores mais elevados surgem aos 5,6 m de profundidade, em concentrações que excedem as normas do Canadá. A sondagem 5014-S7 apresenta concentrações acima do limite de quantificação à profundidade de 7 m, podendo este resultar do derrame de combustível que se verificou em março de 2016 no *pipeline* da Cova das Cinzas, junto ao MW01.

Figura 4.52 – Concentrações em HAP nos solos do Site 5014

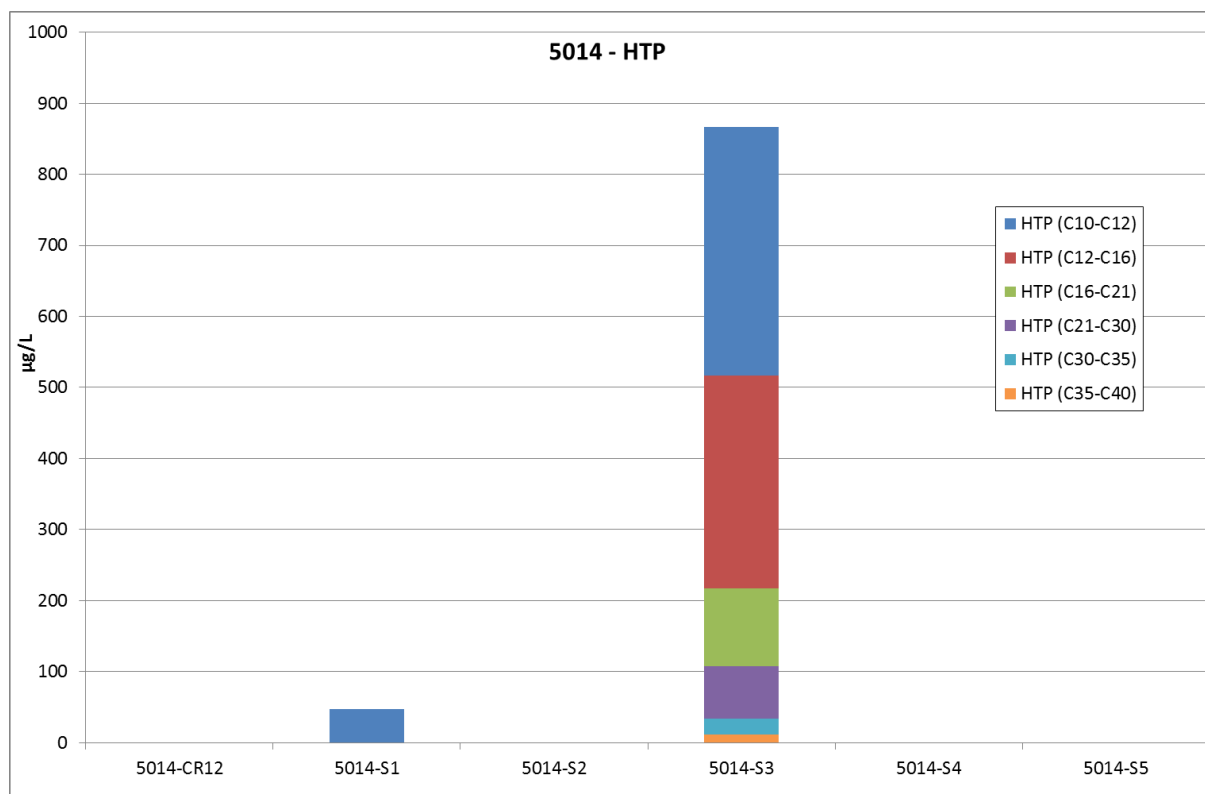
A Figura 4.53 e a Figura 4.54 apresentam uma projeção dos resultados obtidos para HTP e HAP, respetivamente, em outubro de 2018. O piezómetro 5014-S6 estava seco, pelo que não pôde ser amostrado nesta campanha. As figuras permitem identificar que as águas do piezómetro 5014-S3 são as que apresentam maiores concentrações destes contaminantes. Aí as concentrações ultrapassam as normas do Canadá quer para os HTP (só está definida norma para o valor total) quer para diversos HAP. Esta água também é a única que apresenta Eh (potencial oxidação-redução) negativo (cf. Quadro 4.36), típico de ambientes redutores resultantes do consumo de oxigénio pelos microrganismos que degradam os hidrocarbonetos. A concentração em HTP só é superior ao limite de quantificação no 5014-S1 e no 5014-S3. Os resultados obtidos na campanha de fevereiro de 2019 são bastante diversos na medida em que todos os piezómetros amostrados em outubro de 2018 apresentaram valores abaixo dos limites de quantificação e apenas o piezómetro 5014-S6, só amostrado em fevereiro de 2019, apresentou valores de HTP acima do limite de quantificação (cf. Quadro 4.37).

Figura 4.53 – Concentrações em HTP nas águas subterrâneas do Site 5014, em outubro de 2018

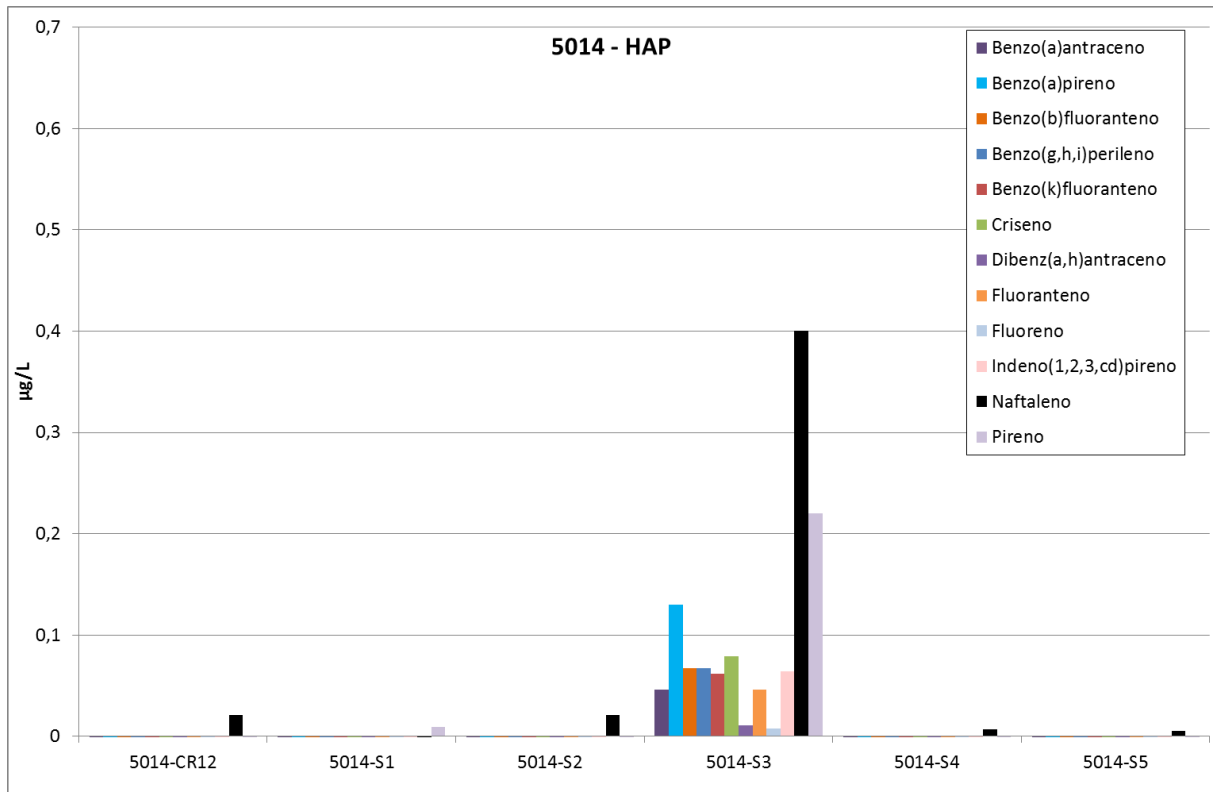
O piezómetro 5014-S3 também corresponde ao ponto com maior concentração em diversos HAP. Em outubro de 2018, o naftaleno foi o único HAP superior ao limite de quantificação em todos os piezómetros, exceto o 5014-S1 onde foi o pireno que esteve acima da norma do Canadá (Quadro 4.36 e Figura 4.54). Na campanha de fevereiro de 2019 também foi o piezómetro 5014-S3 que registou valores mais elevados para a maioria dos HAP, mas o piezómetro 5014-S4 também apresentou valores elevados de HAP, apenas na campanha de fevereiro de 2019. Esta alteração deverá resultar da lixiviação dos horizontes de solos superiores (cf. Figura 4.52) ou da migração lateral destes contaminantes induzida pela recarga.

Figura 4.54 – Concentrações em HAP nas águas subterrâneas do Site 5014, em outubro de 2018

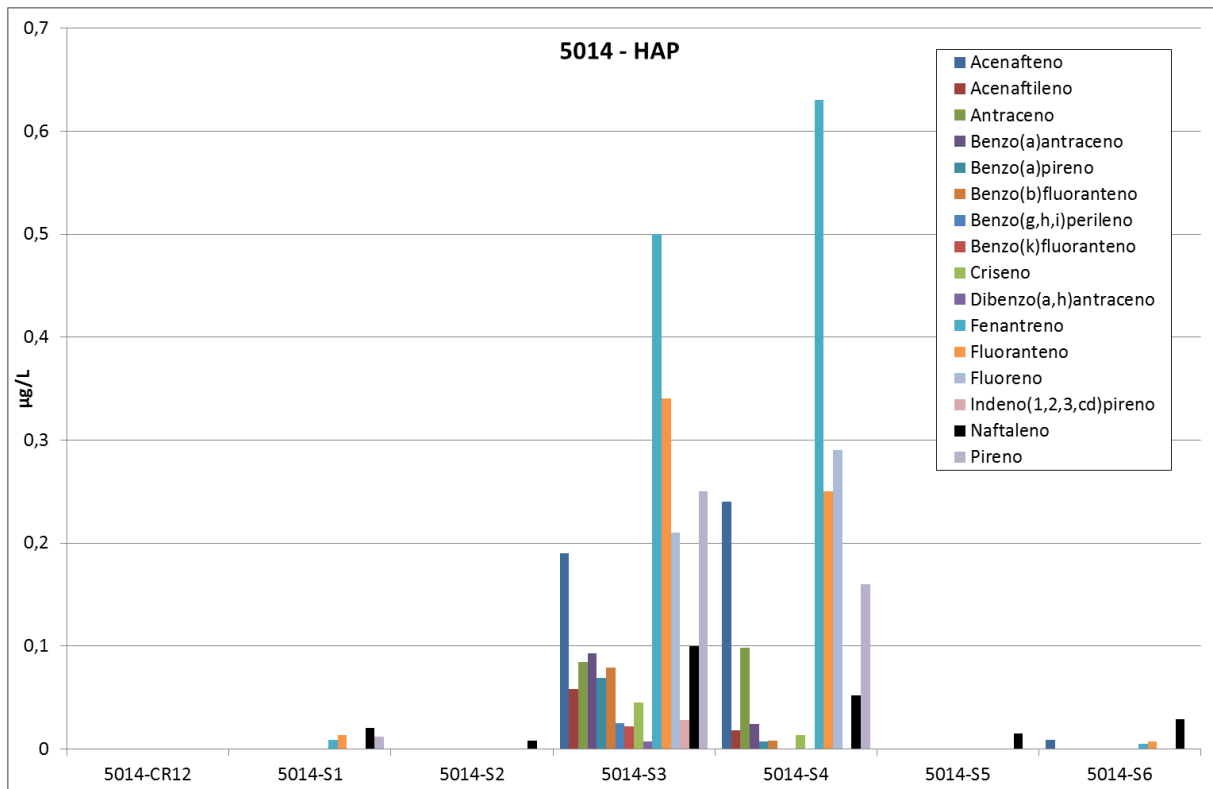
Figura 4.55 – Concentrações em HAP nas águas subterrâneas do Site 5014, em fevereiro de 2019

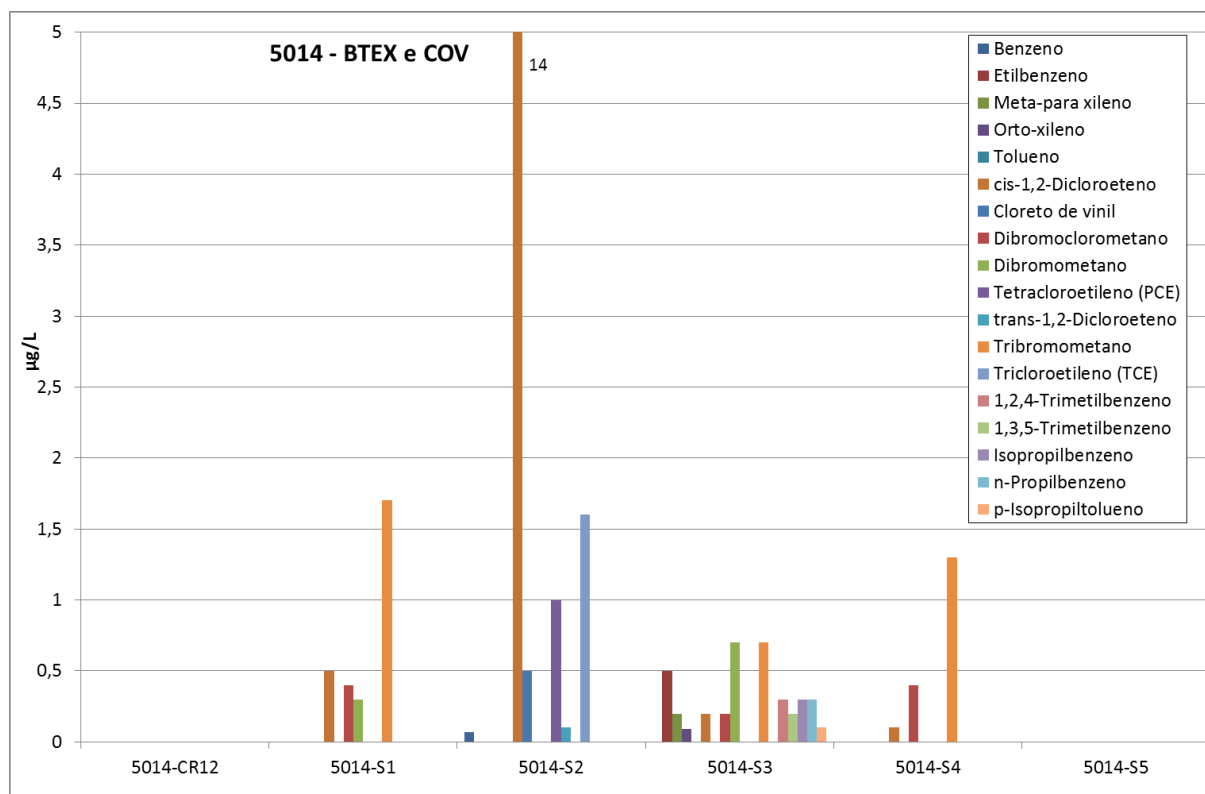
Na campanha de outubro de 2018 foram encontrados COV em todos os pontos, com exceção do 5014-S5 e do poço 5014-CR12, com valores acima das normas do Canadá para o piezômetro 5014-S2 (Quadro 4.36 e Figura 4.56). Os BTEX foram superiores ao limite de quantificação nos piezômetros 5014-S2 e 5014-S3. Também para o caso dos BTEX e COV os resultados de fevereiro de 2019 apresentam valores muito inferiores ou nulos (cf. Figura 4.57).

Figura 4.56 – Concentrações em BTEX e COV nas águas subterrâneas do Site 5014, em outubro de 2018

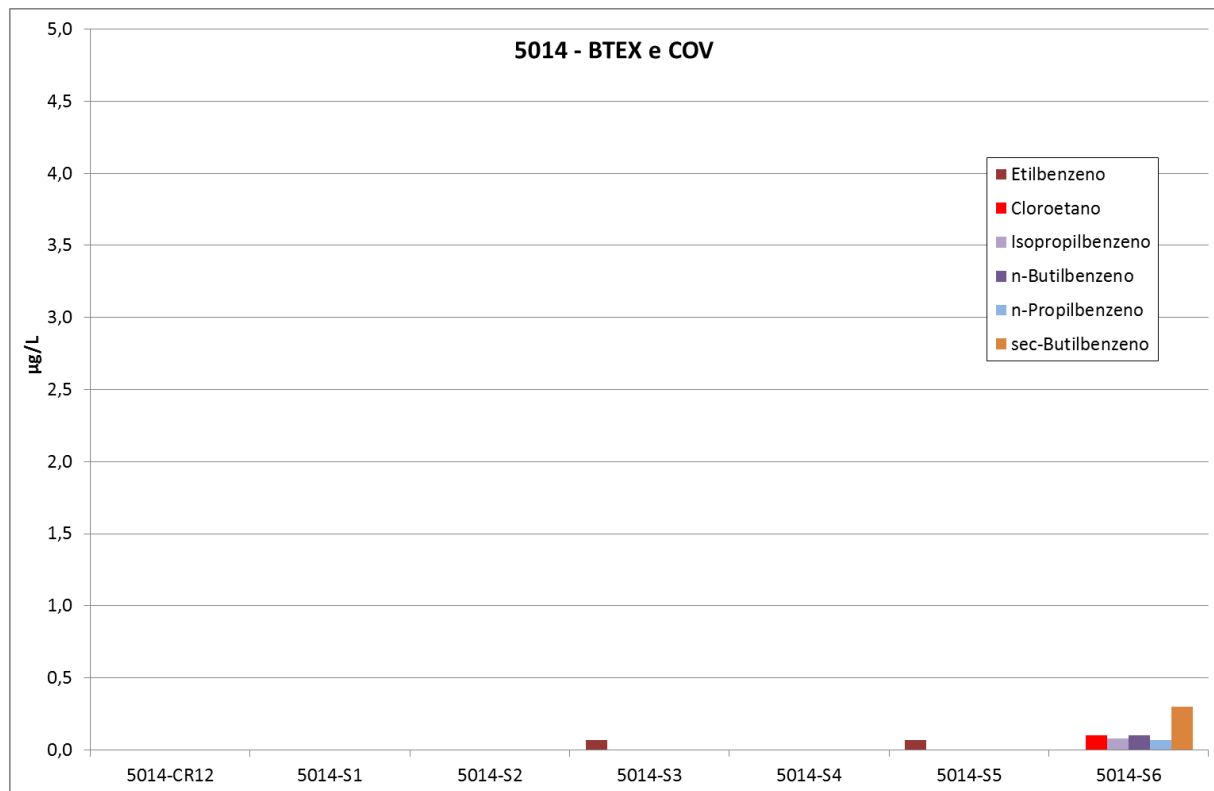
Figura 4.57 – Concentrações em BTEX e COV nas águas subterrâneas do Site 5014, em fevereiro de 2019

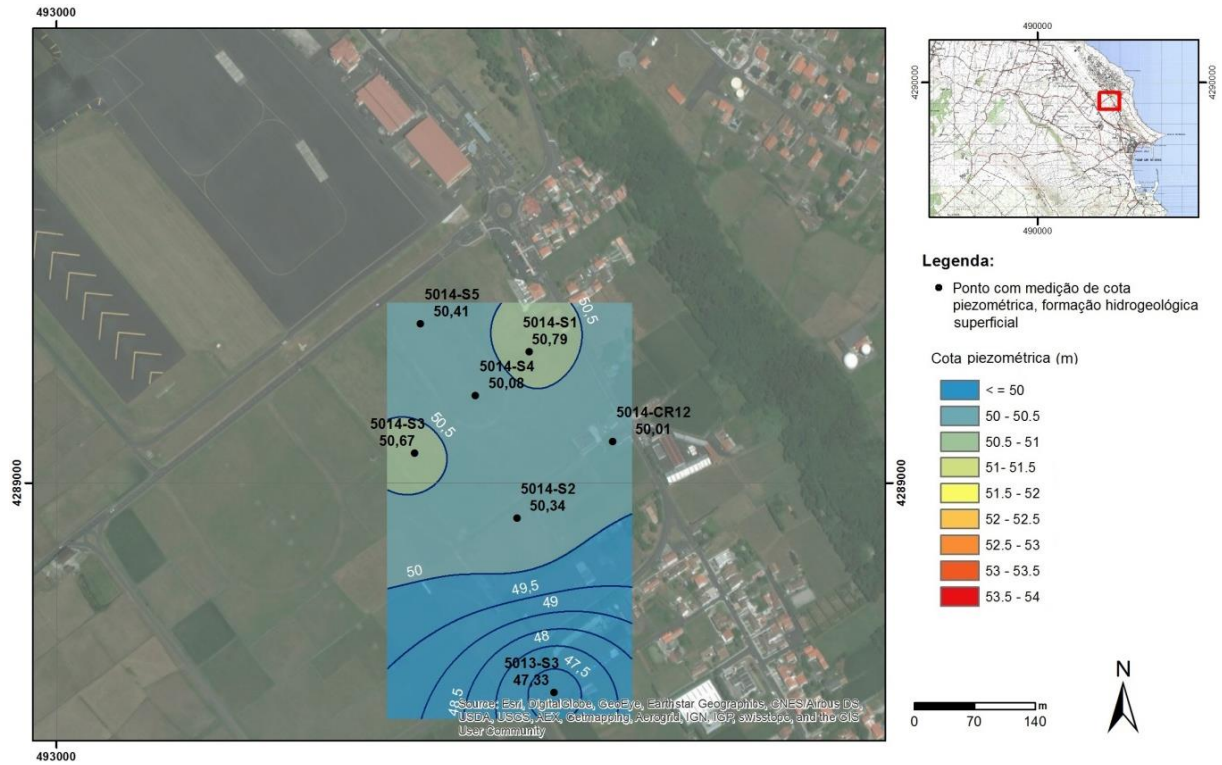
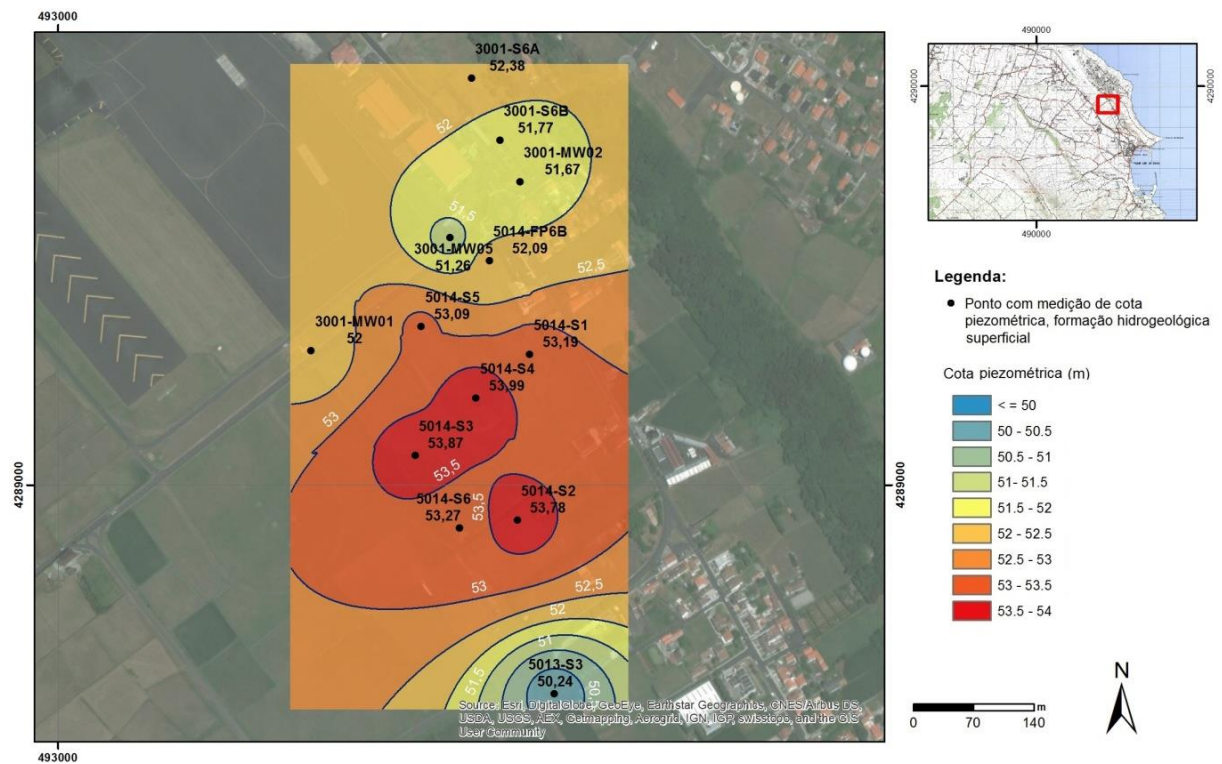
Figura 4.58 – Cotas piezométricas nas águas subterrâneas dos Sites 5013 e 5014, em outubro de 2018

Figura 4.59 – Cotas piezométricas nas águas subterrâneas Sites 3001, 5013 e 5014, em fevereiro de 2019

É possível observar um aumento de cerca de 3 m da cota piezométrica entre as duas campanhas, resultante da recarga da precipitação, e ainda que esta área do Site 5014 funciona como zona preferencial de recarga das formações hidrogeológicas suspensas. A água acumulada nas depressões formadas (cf. Figura 4.60) vai entrando lentamente no sistema formando um fluxo radial que se pode observar nos mapas apresentados. No Site 5013 apenas o piezómetro 5013-S3 está a captar a formação hidrogeológica superficial. Nos locais dos piezómetros 5013-S1 e 5013-S2 não se encontra este nível.
