LABORATÓRIO NACIONAL
DE ENGENHARIA CIVIL

ESTUDOS COMPLEMENTARES NO ÂMBITO DOS PROCESSOS DE REABILITAÇÃO AMBIENTAL RELACIONADOS COM A UTILIZAÇÃO DA BASE DAS LAJES PELOS EUA

**Apreciação sumária do relatório “Perform remedial action:
installation of monitoring wells and groundwater monitoring
at Sites 3001 and 5001. Lajes Field, Azores, Portugal. Annual
groundwater monitoring report. August 2019”**

RELATÓRIO 397/2019 – CD

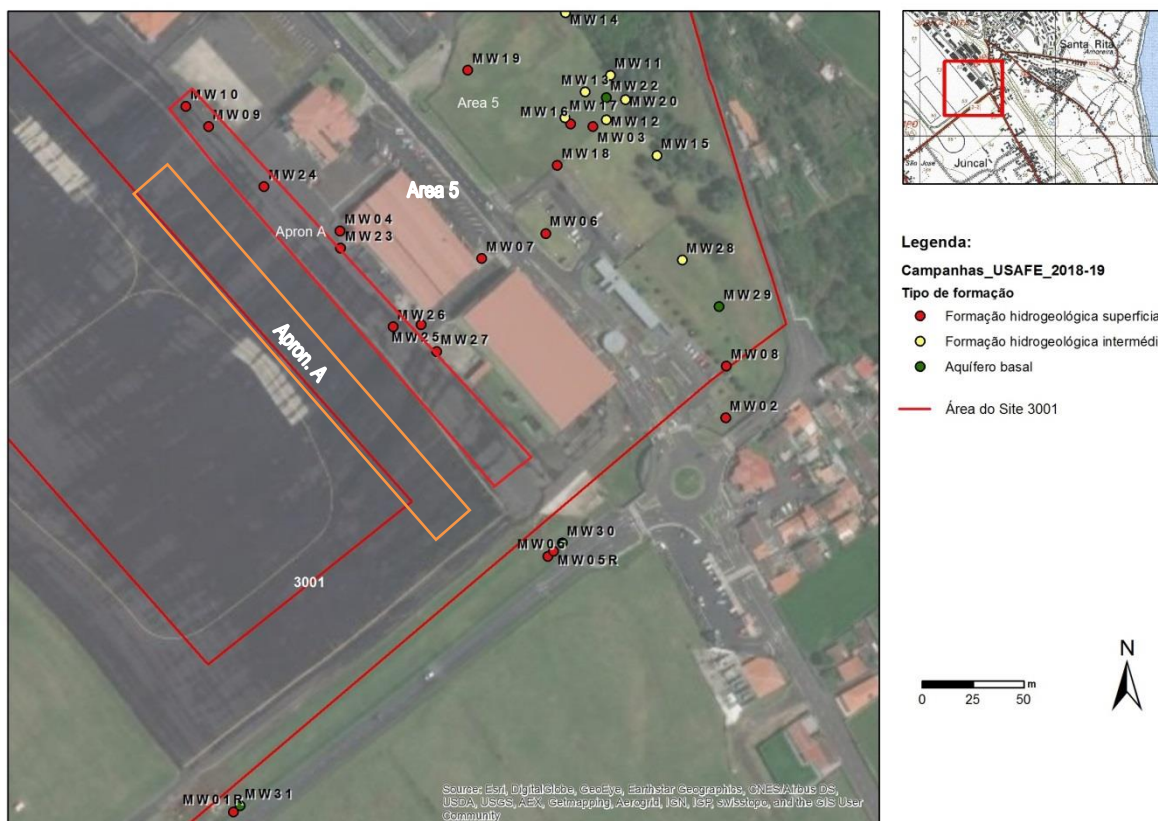
Figura 2.1 – Localização dos piezómetros analisados no Site 3001

Em estudos anteriores sobre as águas subterrâneas do Site 3001 (AMEC, 2012; CH2M Hill, 2005) já haviam sido identificadas estas duas áreas contaminadas (onde se localizam o 3001-MW04, 3001-MW20 e 3001-MW23, cf. Figura 3.2), uma nas formações hidrogeológicas superficiais junto à área Apron. A e outra nas formações hidrogeológicas intermédias junto à Area 5 onde havia depósitos de armazenamento de combustível (Figura 2.1), local onde não existe a formação hidrogeológica superficial.

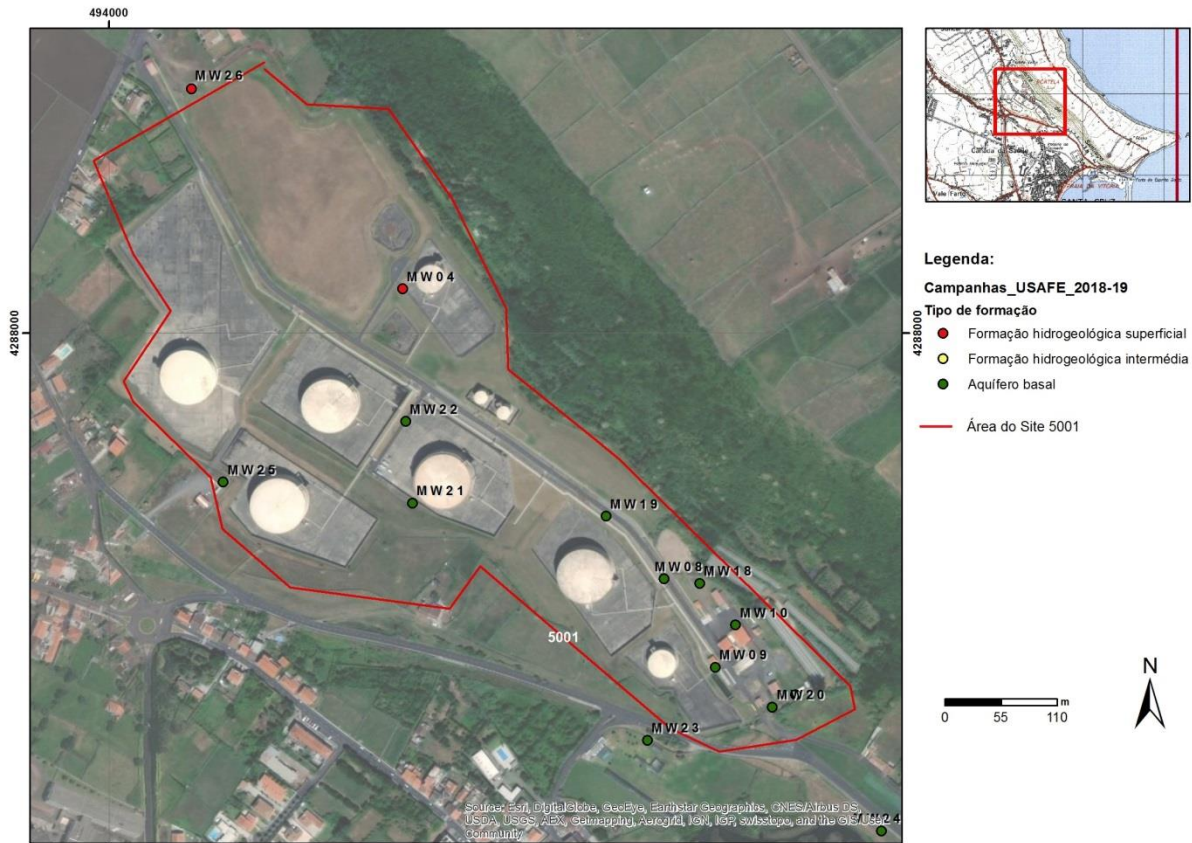
Figura 2.2 – Localização dos piezómetros analisados no Site 5001

No Site 5001, relativamente à direção do escoamento no aquífero basal, o relatório conclui que a mesma se processa para norte, não sendo consistente com medições anteriores onde o escoamento se processou para norte-nordeste (Tetra Tech, Inc., 2019) e para sudeste, oeste e este (AMEC, 2015). Leitão *et al.* (2019) referem que o escoamento se faz para sudeste, radialmente em direção à costa. Devido à sua elevada permeabilidade, este aquífero está sob a influência da maré, facto que poderá justificar parte destas oscilações na direção do escoamento. Existem, ainda, no local dois piezómetros na área nordeste que pertencem a formações hidrogeológicas superficiais (Figura 2.2), possivelmente
