LABORATÓRIO NACIONAL
DE ENGENHARIA CIVIL

**Análise dos resultados da monitorização de águas
subterrâneas realizada em 2019**

RELATÓRIO 452/2019 – CD

ESTUDOS COMPLEMENTARES NO ÂMBITO DOS PROCESSOS DE REABILITAÇÃO AMBIENTAL RELACIONADOS COM A UTILIZAÇÃO DA BASE DAS LAJES PELOS EUA

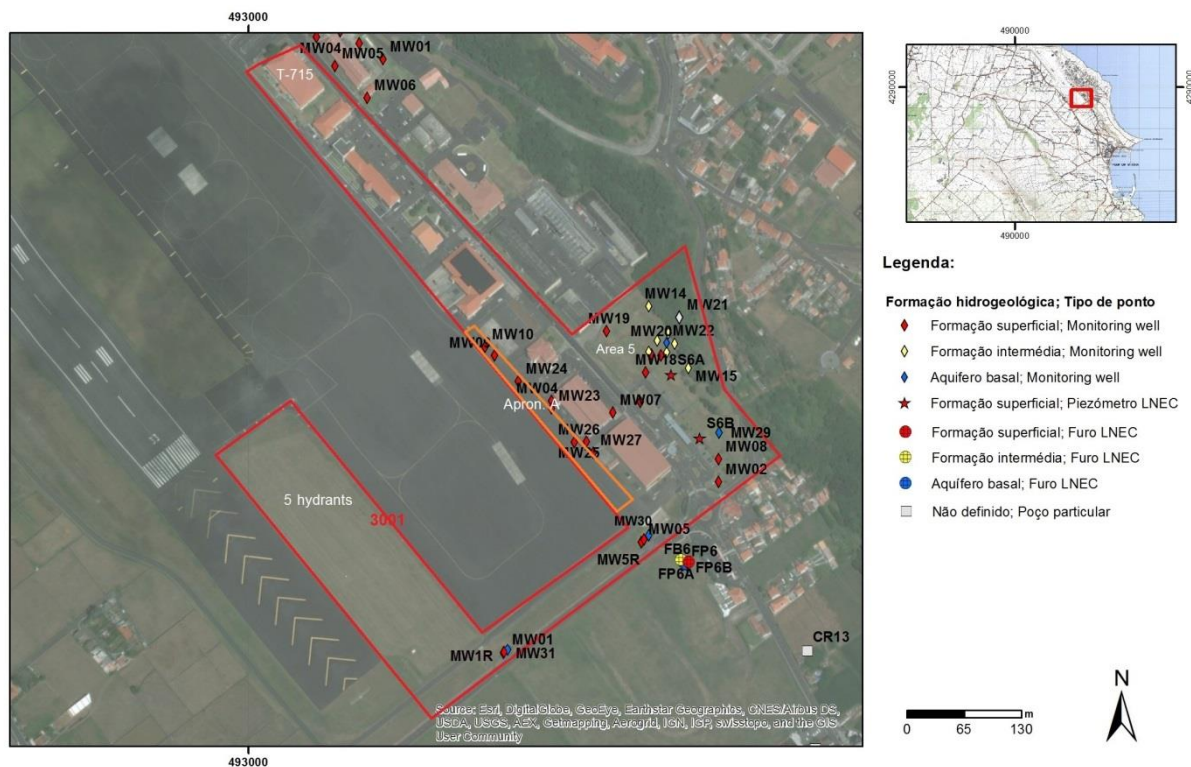
Figura 3.1 – Mapa dos pontos de amostragem de águas subterrâneas do Site 3001

As principais questões ambientais em causa neste Site relacionam-se com a presença de hidrocarbonetos nos solos e nas águas subterrâneas em diversos locais, como resultado de fugas de combustível em depósitos e *pipelines* ao longo de diversos anos. Os principais focos são os depósitos de combustível localizados na Area 5 e na zona Apron A, para além da ligação a diferentes sistemas de *pipelines* vindos da *South Tank Farm* (Site 5001) e dos antigos tanques da Cova das Cinzas (Site 5002) e do Cabrito (Site 5007). Acresce a ligação ao sistema de reabastecimento abandonado dos 5 *Hydrants* (1950s a 1993). Pese embora os *pipelines* antigos estarem desativados e esvaziados (com os últimos trabalhos relativos aos *pipelines* do Cabrito e da Cova das Cinzas terminados em 2016), mantendo-se apenas a ligação à *South Tank Farm*, muitas destas infraestruturas tiveram diversas fugas de combustíveis ao longo dos anos, algumas delas já em 2016, junto aos piezómetros 3001-MW01 e 3001-MW31.

Os resultados obtidos permitem constatar o reaparecimento de LNAPL nos piezómetros 3001-MW04 e 3001-MW23 (0,31 e 0,81 m, respetivamente) ambos a captarem as formações hidrogeológicas superficiais, facto que regista um retrocesso no processo de reabilitação do Site 3001. A presença de LNAPL está em consonância com os resultados obtidos nos perfis geofísicos apresentados em Leitão, Mota e Antunes (2019), que observaram na área a sul e a sudeste da Apron A (cf. Figura 3.1) anomalias geofísicas que se podem associar à presença de hidrocarbonetos.

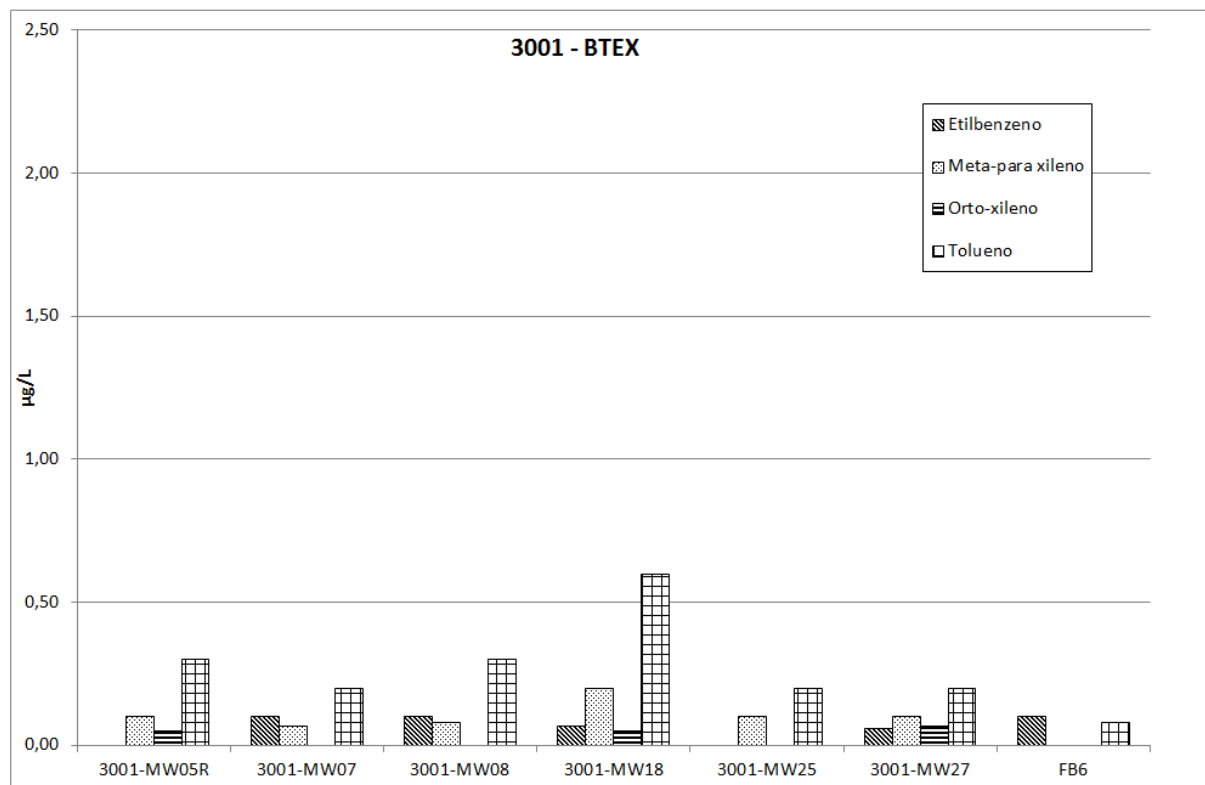
Figura 3.3 – Concentração em BTEX nas águas subterrâneas do Site 3001 e envolvente

Os resultados obtidos para os restantes piezómetros permitem verificar que, apesar de existirem concentrações assinaláveis de HTP e de BTEX, em nenhum piezómetro estes valores ultrapassaram as normas de qualidade (Quadro 3.2, Figura 3.2 e

Figura 3.3). Apesar desta situação ser favorável para os piezómetros dentro do Site 3001, o aparecimento de BTEX no furo FB6, que capta o aquífero basal, constitui uma situação inédita e preocupante. No furo FB6 foi, ainda, registada a presença de dois COV, o cis-1,2-Dicloroetano e o Tricloroetileno (TCE), este último em concentrações acima da norma de qualidade em águas subterrâneas (0,65 µg/L) (cf. Figura 3.4), embora abaixo do Valor Paramétrico da água para consumo humano (DL 152/2017, de 10 µg/L). Estes dois COV já tinham sido observados no FB6 em julho de 2019 (com as concentrações de 0,17 e 0,8 µg/L, respetivamente), contrariamente aos BTEX, numa análise expedita mandada fazer em agosto de 2019 após terem surgido hidrocarbonetos no furo MW30 (novo furo construído pela USAFE no aquífero basal). Estes dois COV também apresentaram concentrações muito superiores às respetivas normas no furo MW30 podendo ser a origem da contaminação observada no FB6. A análise dos resultados obtidos em furos no aquífero basal será aprofundada após o tratamento dos resultados da campanha realizada em outubro de 2019 para a ERSARA.

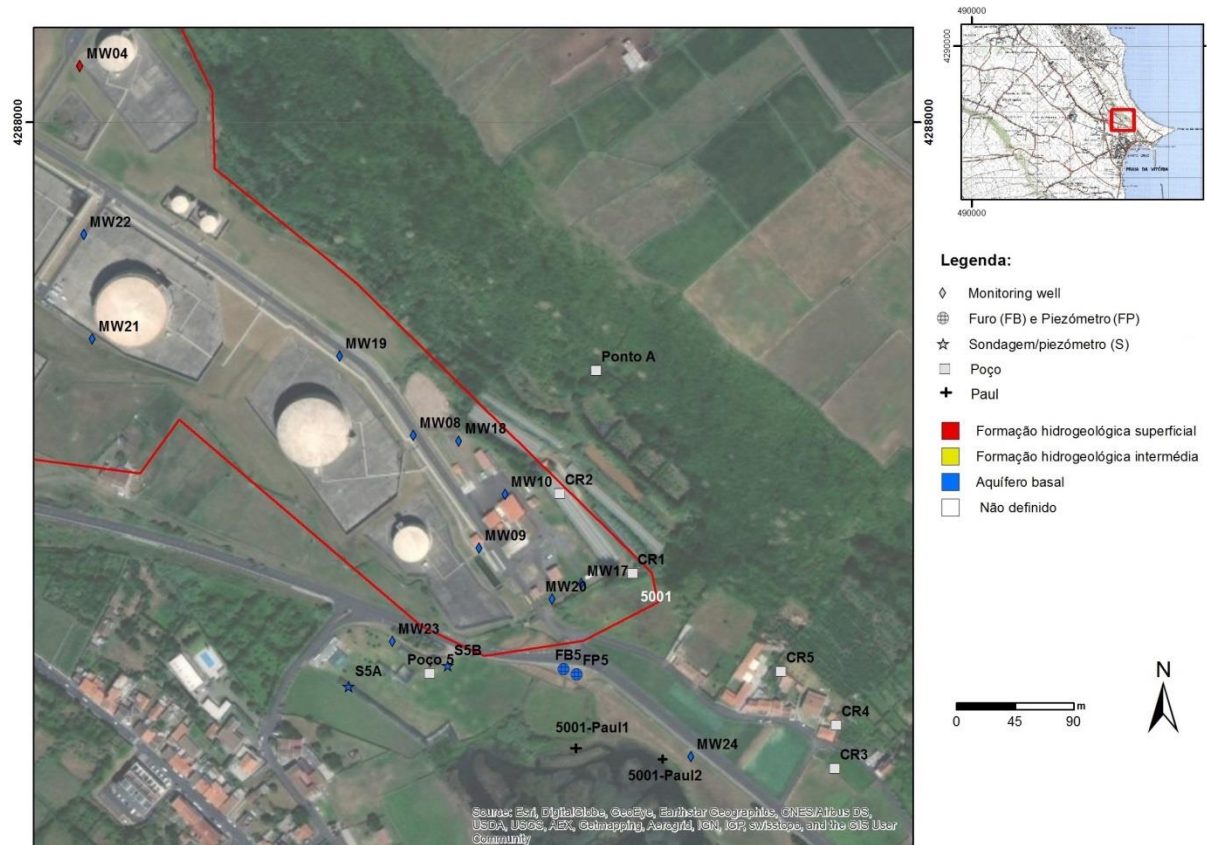
Figura 3.9 – Mapa dos pontos de amostragem do Site 5001

A principal questão ambiental que se coloca neste Site decorre da contaminação por hidrocarbonetos resultante do facto de esta área conter depósitos de combustíveis (diversas vezes substituídos devido a fugas) com capacidade para armazenar 242 milhões de litros de combustível o que, segundo CH2MHILL (2004), o torna no maior espaço de armazenamento de combustível da Força Aérea dos EUA. Segundo os mesmos autores, o local foi identificado como contaminado em 1996/97.

Os dois piezómetros que têm vindo a ser monitorizados pelo LNEC para a ERSARA nos últimos anos são o furo FB5 e o piezómetro S5A (Figura 3.9), a jusante do Site 5001. O número de poços e de piezómetros analisados neste local para o MDN foi aumentando da primeira para a terceira campanha, uma vez que houve necessidade de se perceber a extensão da contaminação face aos resultados que se foram obtendo. De referir que a escolha de locais de amostragem excluiu diversos pontos de amostragem que foram destruídos ou que não foram encontrados (S5B, poço 5, CR1, CR2, Ponto A, cf. Figura 3.9).

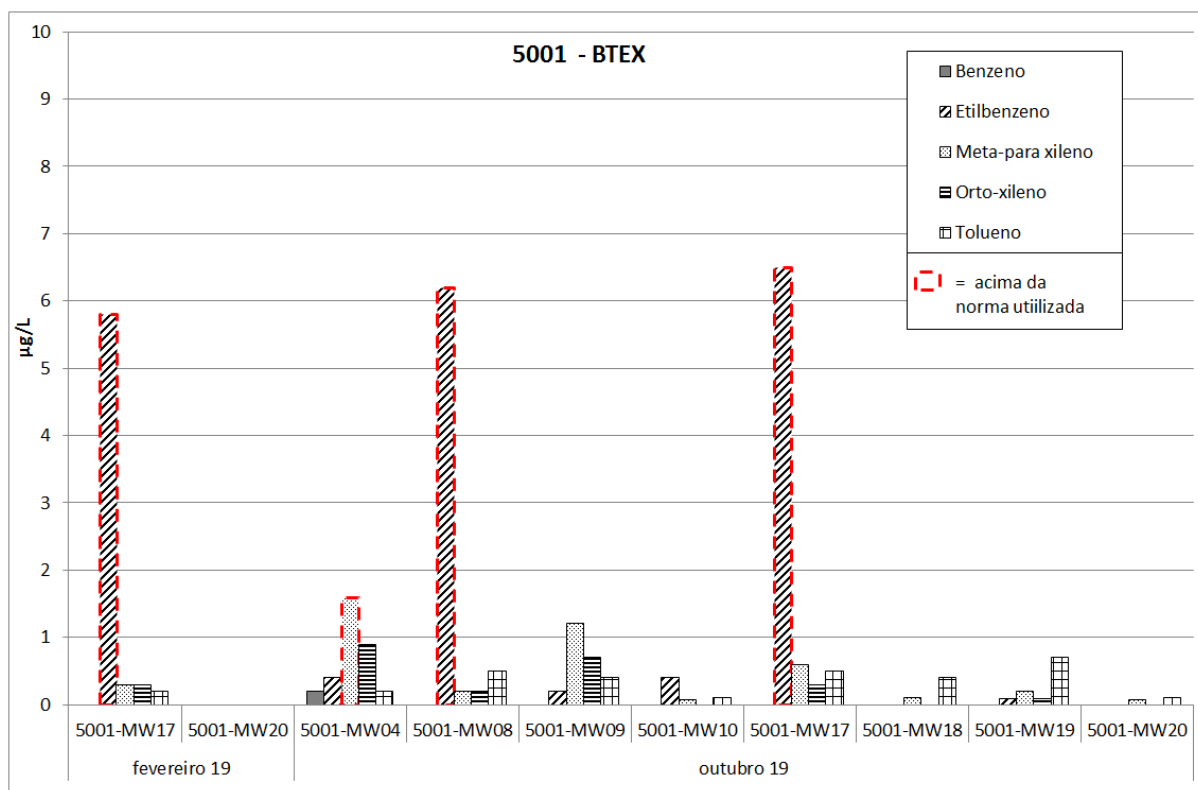
Figura 3.11 – Concentração em BTEX nas águas subterrâneas do Site 5001

Os resultados apresentados no Quadro 3.6 permitem observar a presença de hidrocarbonetos totais do petróleo nos piezómetros amostrados dentro do Site 5001, presença essa que é evidenciada nas duas campanhas realizadas em 2019 (Figura 3.10), em especial nos piezómetros localizados mais a sul (cf. Figura 3.9). O valor mais alto encontrado foi 4900 µg/L, no 5001-MW08, sendo este o único valor acima de várias normas (750 µg/L). Também os valores de BTEX aparecem em concentrações acima dos Limiares de Qualidade estabelecidos pela APA para o etilbenzeno (5001-MW08 e 5001-MW17) e para o meta-para xileno (5001-MW04) (cf. Figura 3.11), no caso do etilbenzeno também acima da norma do Canadá (cf. Anexo).

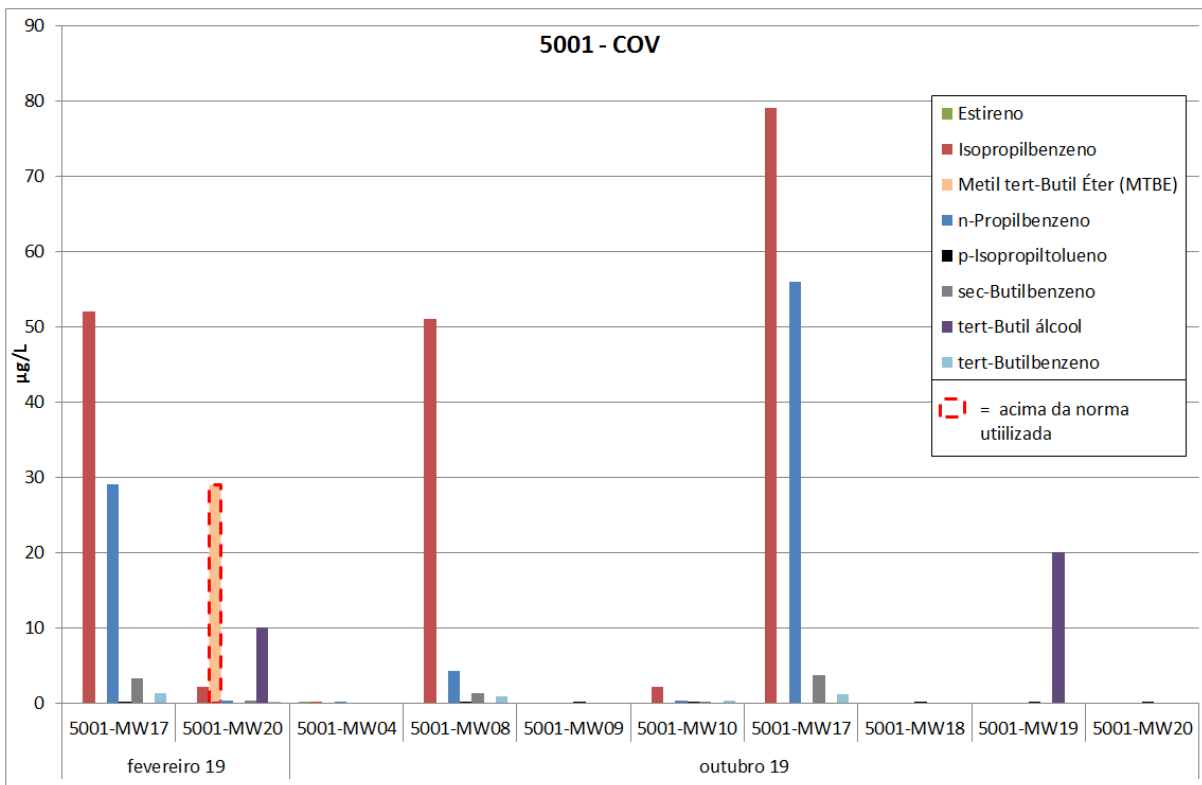
Figura 3.13 – Concentração em COV nas águas subterrâneas do Site 5001

Nestes mesmos pontos, a presença de COV registou-se para o TCE, no 5001-MW24 em outubro de 2018, e para o p-Isopropiltolueno em todos os pontos em outubro de 2019, com valores abaixo das normas, conforme se pode ver na Figura 3.12 e Quadro 3.6. A concentração em COV nos piezómetros dentro do Site 5001 é bastante superior (Figura 3.13), com diversos parâmetros acima dos limites de quantificação, embora apenas tenha havido um caso acima das normas utilizadas, o Metil tert-Butil Éter, no 5001-MW20, na campanha de fevereiro de 2019, não confirmado na campanha de outubro. O p-Isopropiltolueno aparece em concentrações baixas, equivalentes às encontradas na vizinhança do Site 5001 (Quadro 3.6).

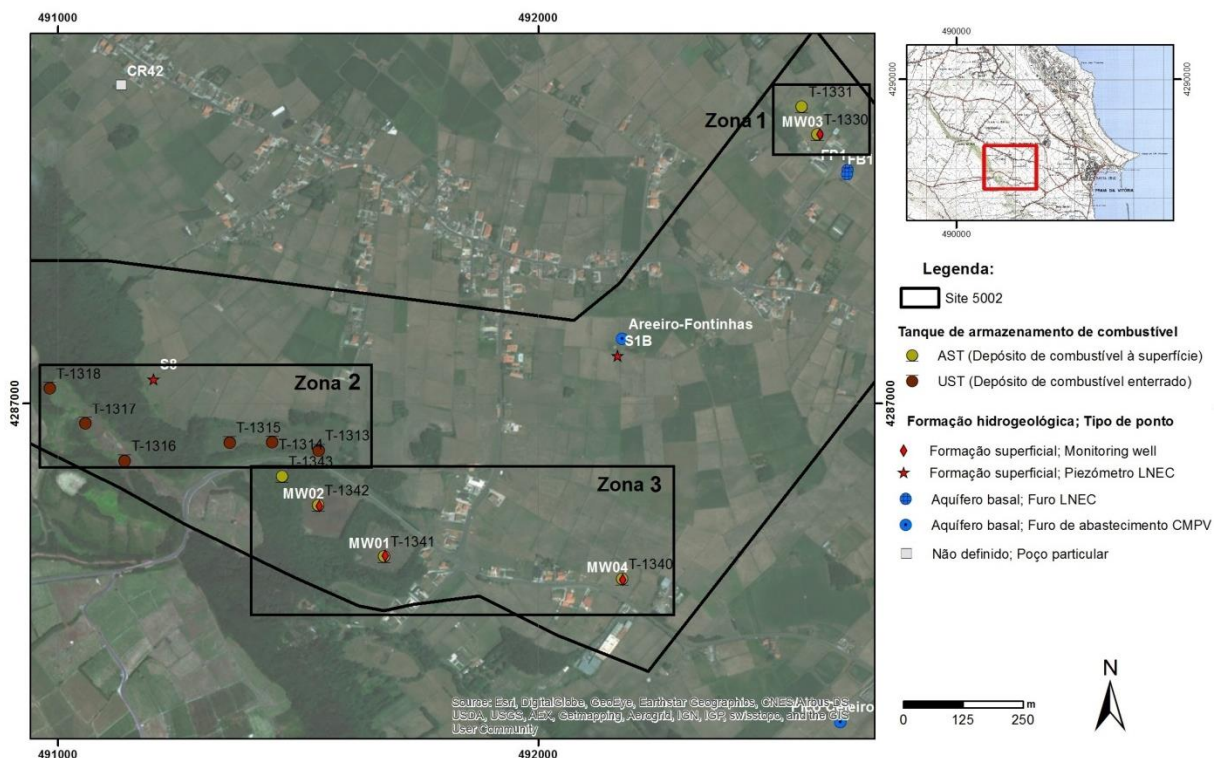
Figura 3.16 – Mapa dos pontos de amostragem do Site 5002

O plano de monitorização do Site 5002 incluiu a análise da qualidade das águas subterrâneas no piezómetro 5002-MW03. Os restantes piezómetros assinalados na Figura 3.16 ou foram destruídos ou estavam sem água, não sendo possível recolher amostras de água.

Na Zona 3 não se recomendaram medidas adicionais por se considerar que as operações de desmantelamento dos tanques de combustível e de remoção de solos foram eficazes e que as concentrações de hidrocarbonetos remanescentes nos solos poderão diminuir através de processos de biodegradação natural.

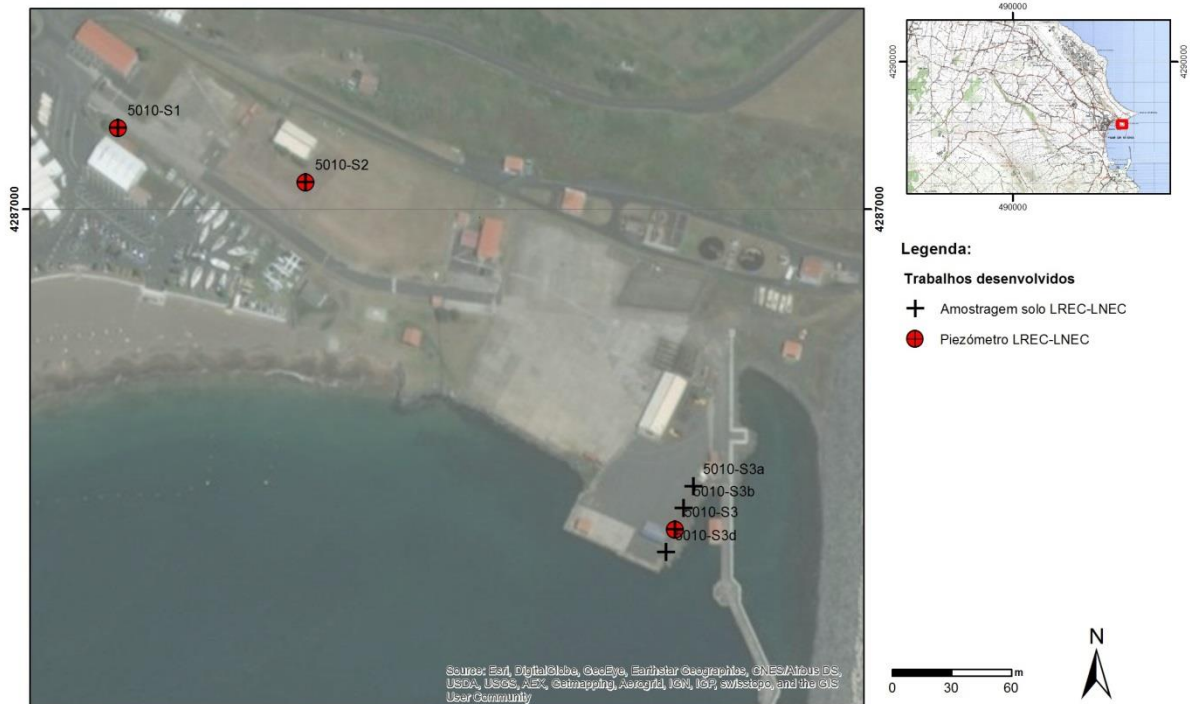
Figura 3.19 – Mapa dos pontos de amostragem do Site 5010

Apesar de esta área ter apresentado solos contaminados por HTP e HAP em diversos locais, a análise do risco não recomendou nenhuma ação de reabilitação com base no facto de o local se encontrar pavimentado e de a utilização corrente do local ser limitada. No entanto, recomenda que a água do porto adjacente à área dos solos impactados por hidrocarbonetos seja monitorizada periodicamente.

Os solos analisados em 2018 nas três sondagens/piezómetros (Leitão, Mota e Antunes, 2019) revelaram a presença de HTP e HAP, acima dos limites do Canadá para o caso dos HAP em diversas amostras dos piezómetros 5010-S2 e 5010-S3. Não foram detetados COV nem BTEX. As análises às águas subterrâneas apresentaram COV e HAP, mas com concentrações abaixo das normas, sendo as concentrações mais altas encontradas no piezómetro 5010-S2, a jusante dos solos mais contaminados identificados em estudos anteriores.

Atendendo ao facto de parte da área pavimentada estar em más condições, permitindo infiltração da água da chuva e arraste de contaminantes, e considerando a presença de águas subterrâneas do aquífero baso a poucos metros de profundidade e a proximidade do mar, sugere-se que as medidas indicadas na análise do risco apenas para o caso de mudança do uso do local sejam, desde já, postas em prática. Nelas se incluem a remoção do solo nos locais contaminados (< 0,3 m) para local de tratamento, e a posterior repavimentação das zonas não pavimentadas ou com pavimento danificado, por forma a evitar o contacto dérmico, a inalação, ou a ingestão acidental de solo contaminado, bem como para evitar a infiltração de água de superfície que pode mobilizar contaminantes para as águas subterrâneas ou para as águas do porto.

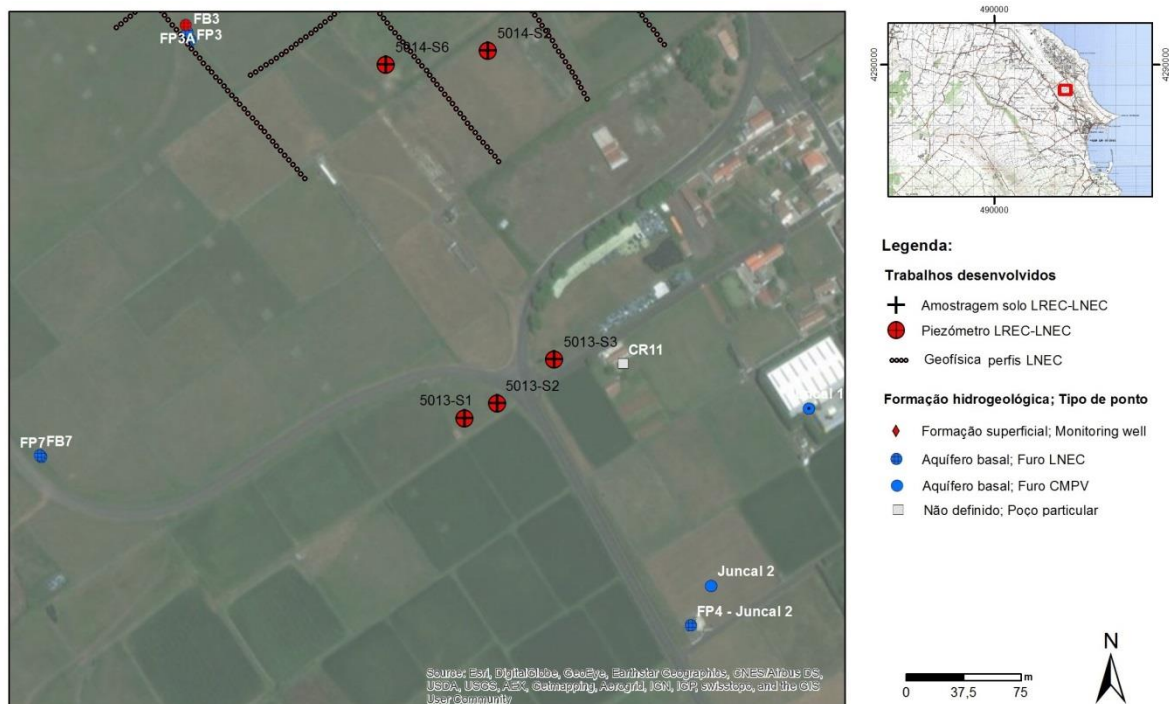
Figura 3.22 – Mapa dos pontos de amostragem do Site 5013

Apesar do Site 5013 ter sido considerado contaminado, o único estudo que se conhece foi feito em 2018/19 (Leitão, Mota e Antunes, 2019), onde se efetuou uma análise dos solos e das águas subterrâneas na zona do derrame, através de três sondagens/piezómetros (Figura 3.22).

As concentrações nos solos são inferiores aos limites de quantificação para BTEX e COV (com exceção do diclorometano que aparece em todas as sondagens, embora em concentrações muito inferiores ao valor de intervenção das normas da Holanda). Relativamente aos HAP, observam-se valores acima dos limites de quantificação em todos os solos mais superficiais, com valores acima dos limites do Canadá na amostra até 0,2 m recolhida na sondagem 5013-S2.

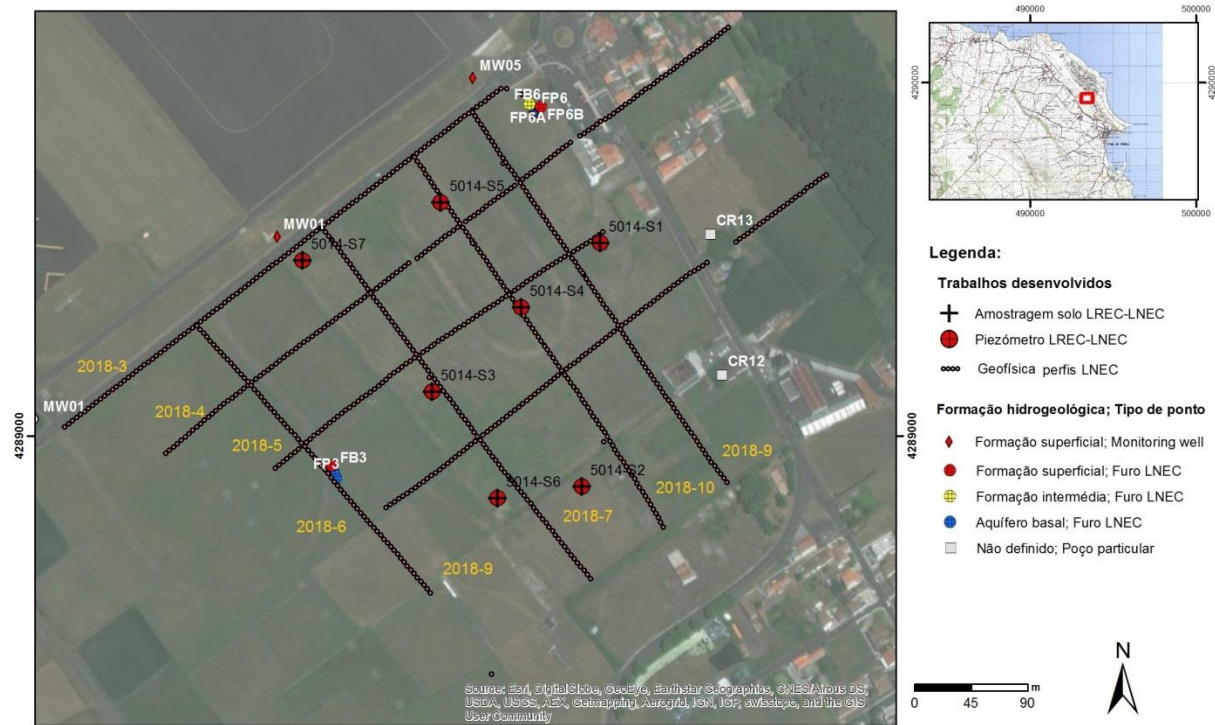
Figura 3.23 – Mapa dos pontos de amostragem do Site 5014

A Figura 3.23 apresenta a localização do Site 5014 com os piezómetros e os perfis de geofísica realizados pelo LNEC em 2018 (Leitão, Mota e Antunes, 2019). Em CH2MHILL (2004) este local foi considerado um Site Potencialmente Contaminado.

Os resultados obtidos em estudos anteriores (AMEC, 2011a) revelaram a presença de hidrocarbonetos essencialmente nas camadas mais profundas do solo analisado, sugerindo processos de lixiviação para camadas inferiores ou perdas junto ao *pipeline* antigo. Em 2016 houve um novo derrame de combustível a montante desta área, junto ao MW01. Os resultados apresentados em Leitão, Mota e Antunes (2019) referem a presença de diversos hidrocarbonetos nos solos e nas águas subterrâneas acima das normas, concluindo ser necessária a caracterização do Site 5014 com maior detalhe para delinear um programa visando a sua rápida reabilitação, nomeadamente da aparente fuga de combustível pode estar a ocorrer junto ao piezómetro 5014-S3.

Com base nos resultados obtidos, recomenda-se que os processos de contaminação do Site 5014 sejam caracterizados com maior detalhe e que seja delineado um programa visando a sua rápida reabilitação. Importa conter rapidamente a aparente fuga de combustível que aparenta estar a ocorrer junto ao piezómetro 5014-S3. O facto desta área poder ser uma área de recarga preferencial, atendendo à acumulação da água de precipitação junto das diversas depressões de terreno existentes

neste local, favorece a infiltração de água através de solos poluídos, pelo que se sugere que sejam tomadas medidas para minimizar esse efeito.
