**ESTUDOS COMPLEMENTARES NO ÂMBITO
DOS PROCESSOS DE REABILITAÇÃO AMBIENTAL
RELACIONADOS COM A UTILIZAÇÃO DA BASE
DAS LAJES PELOS EUA**

**Análise dos resultados da monitorização de águas subterrâneas
realizada em 2021**

Ministério da Defesa Nacional

RELATÓRIO 443/2021 – **DHA/NRE**

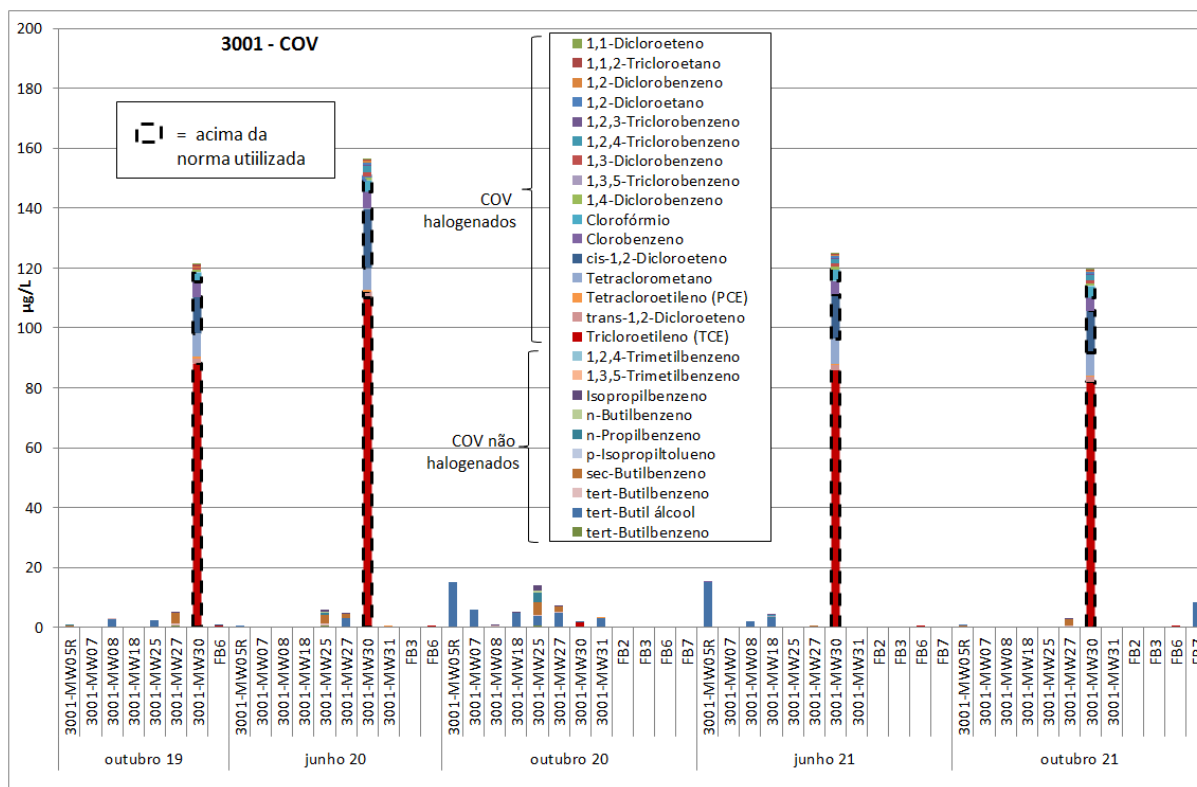
A presença de vários COV acima das normas de qualidade das águas subterrâneas continua apenas a ser verificada no furo 3001-MW30 (cf. Quadro 3.3 e Figura 3.4), embora haja outros furos que captam o aquífero basal que apresentam concentrações acima do limite de quantificação para algum COV. Após a purga do furo 3001-MW30, volta a observar-se em 2021 o aparecimento dos mesmos COV registados em campanhas anteriores. O facto de a operação de purga não ter “limpo” a água revela que esta se pode dever à contaminação dos materiais da coluna do furo ou que o aquífero basal está contaminado naquela área. O registo de TCE no FB6 pode ter tido origem neste furo. A presença de outros COV, embora em concentrações muito reduzidas, em outros furos do basal para algumas campanhas implica que se mantenha a monitorização da evolução da situação.

Figura 3.4 – Concentração em COV nas águas subterrâneas do Site 3001 e envolvente

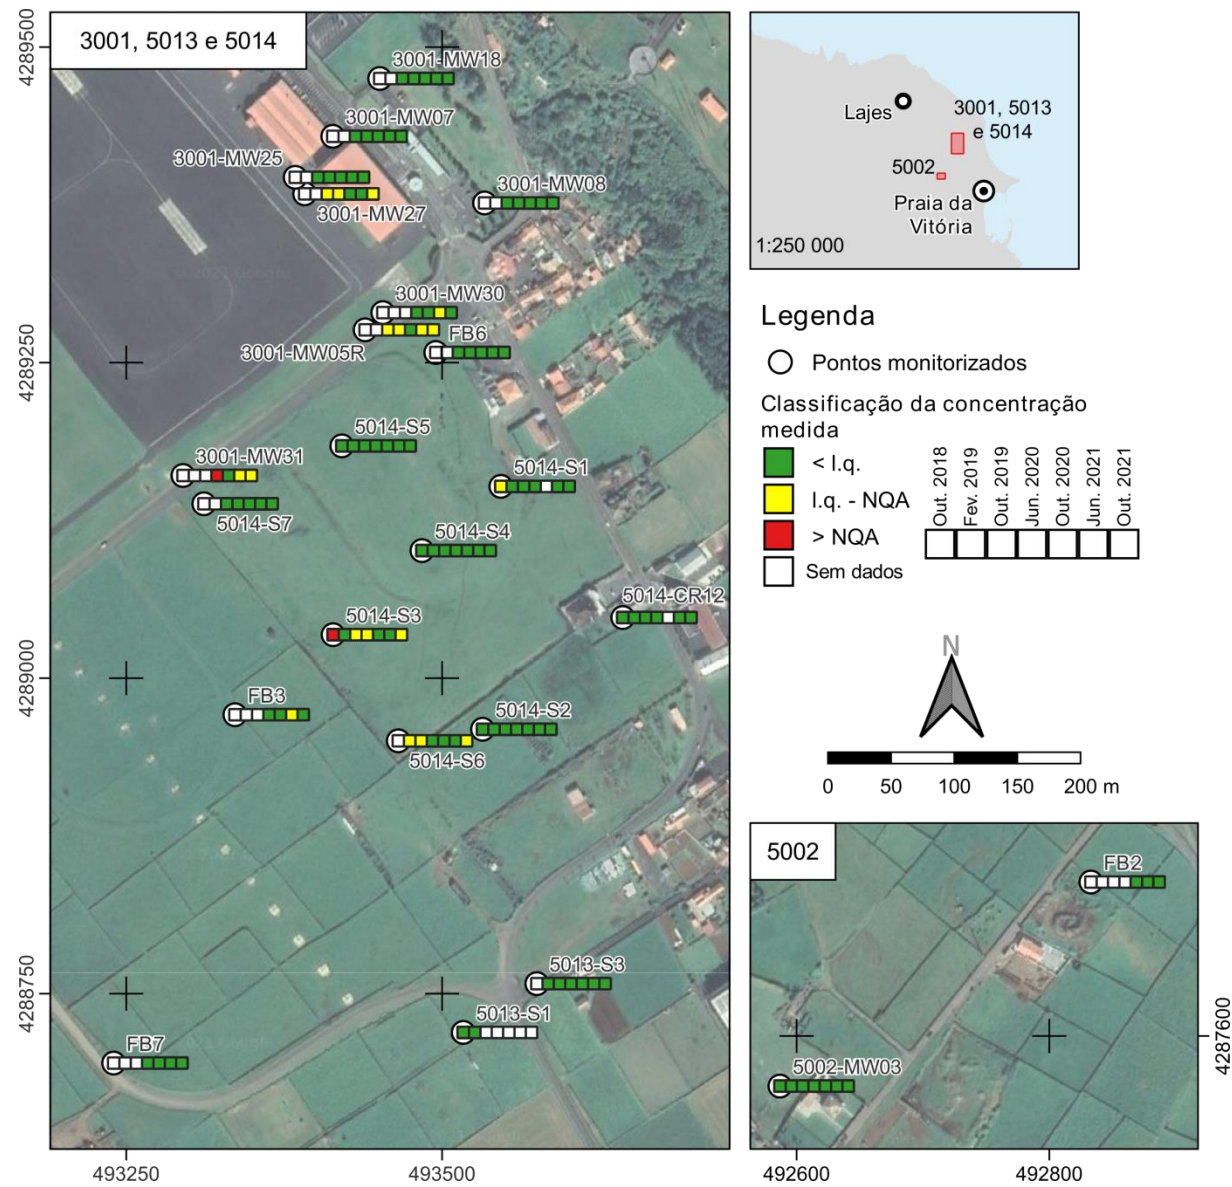
Figura 3.6 – Síntese dos resultados das análises químicas das águas subterrâneas do Site 3001 e outros furos do basal na envolvente para os HTP

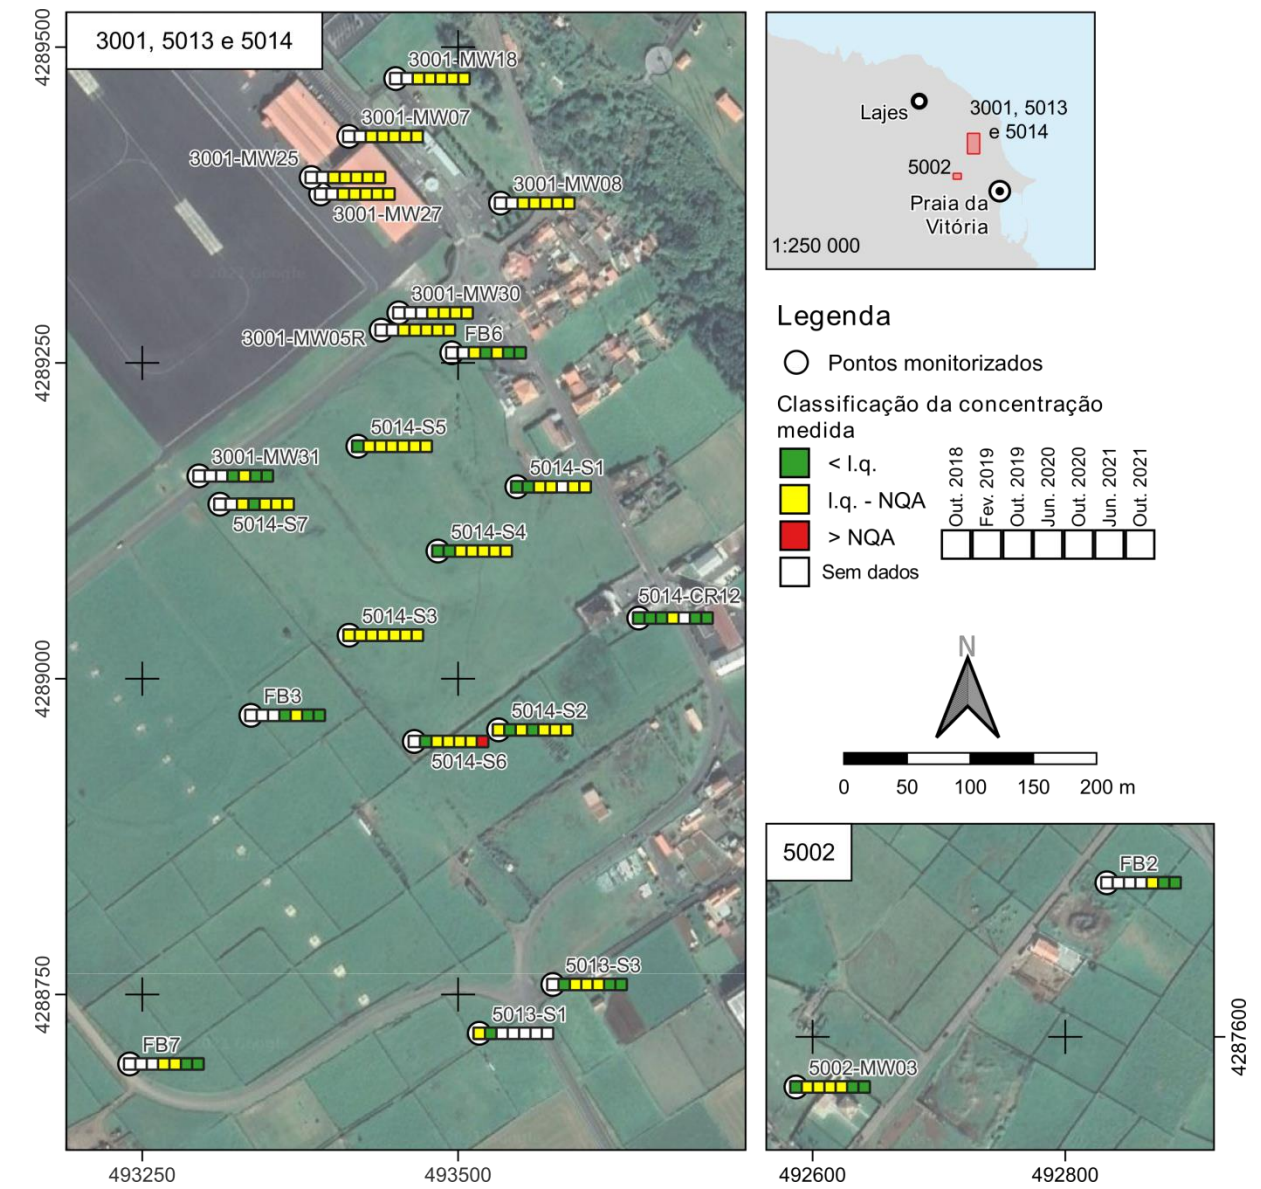
Figura 3.7 – Síntese dos resultados das análises químicas das águas subterrâneas do Site 3001 e outros furos do basal na envolvente para os BTEX (valores médios) (ver no Quadro 2.1 a metodologia de definição da NQA)

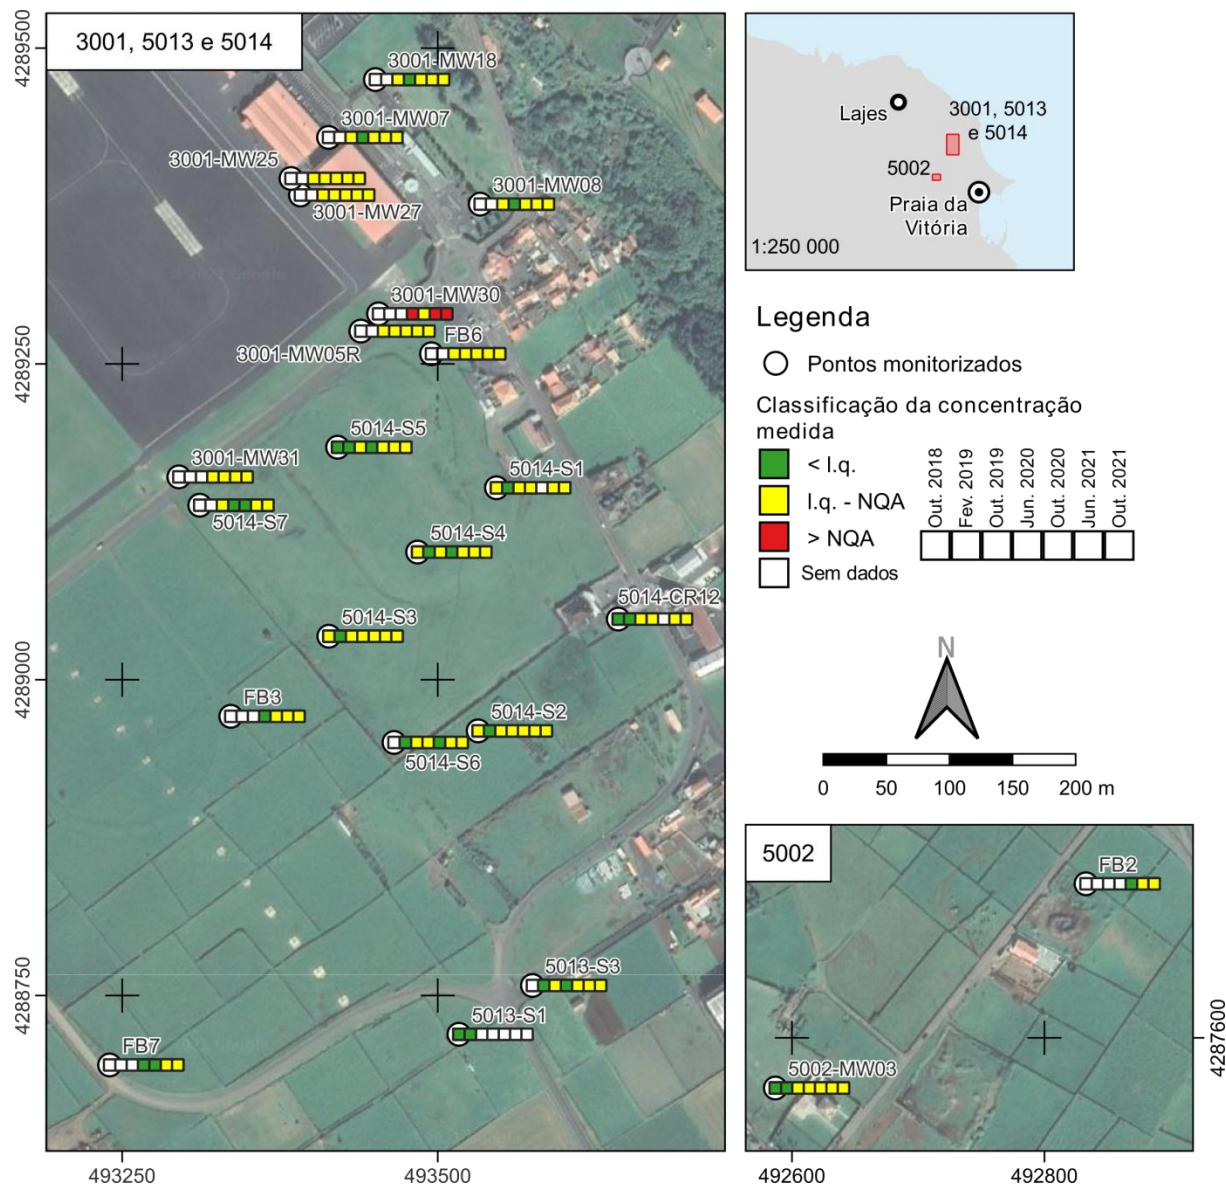
Figura 3.8 – Síntese dos resultados das análises químicas das águas subterrâneas do Site 3001 e outros furos do basal na envolvente para os COV (valores médios) (ver no Quadro 2.1 a metodologia de definição do l.q. e da NQA)

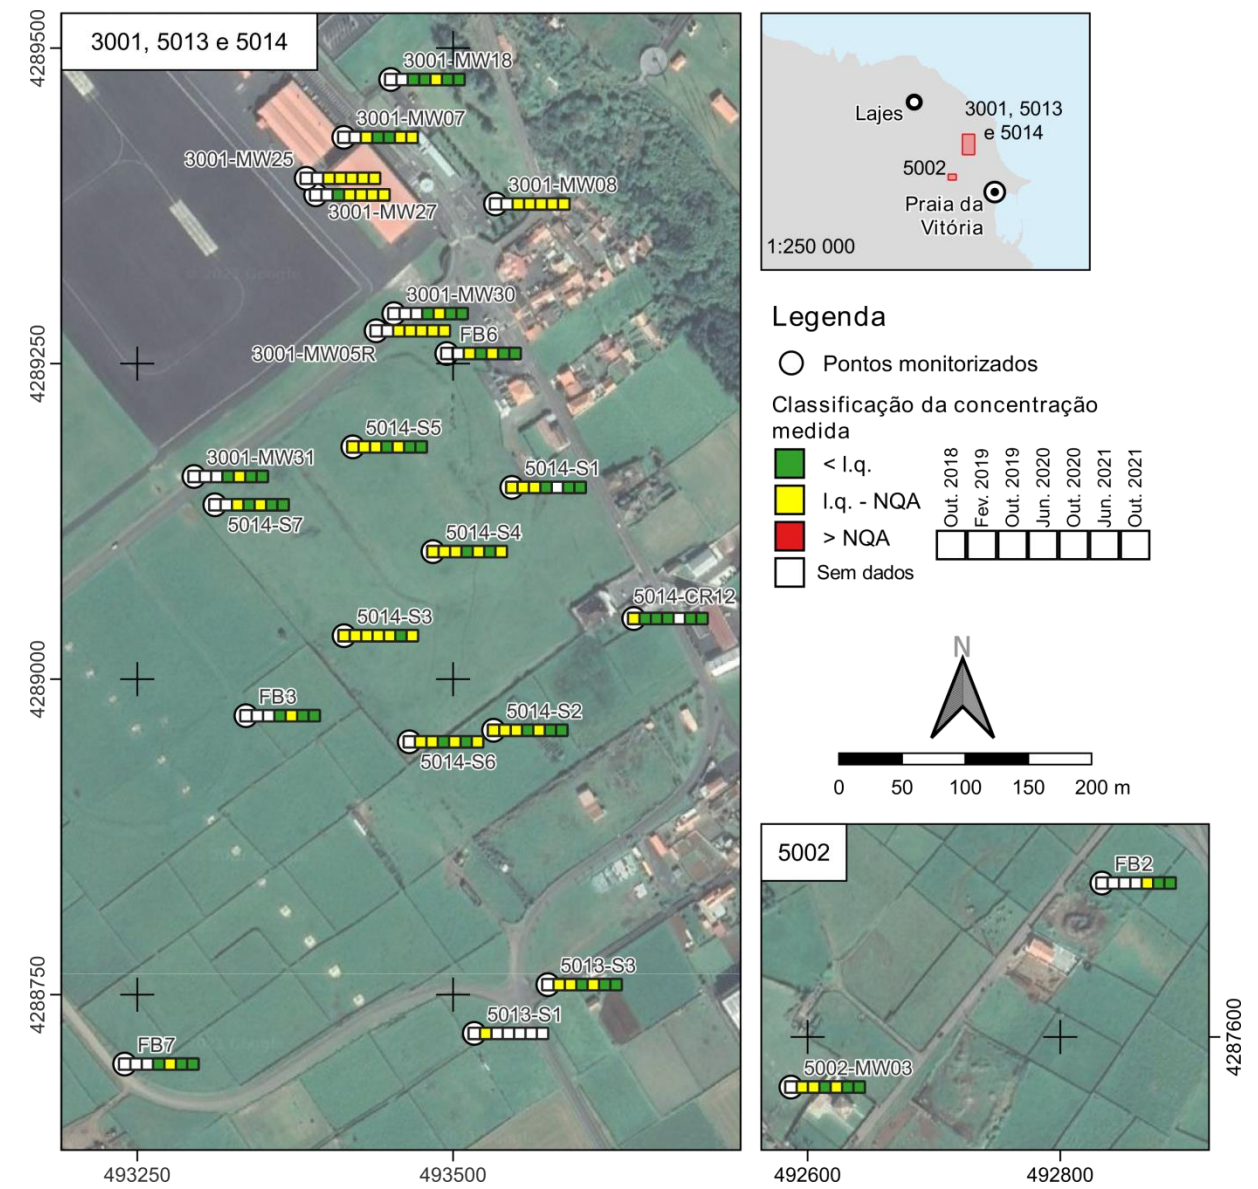
Figura 3.9 – Síntese dos resultados das análises químicas das águas subterrâneas do Site 3001 e outros furos do basal na envolvente para os HAP (valores médios) (ver no Quadro 2.1 a metodologia de definição da NQA)

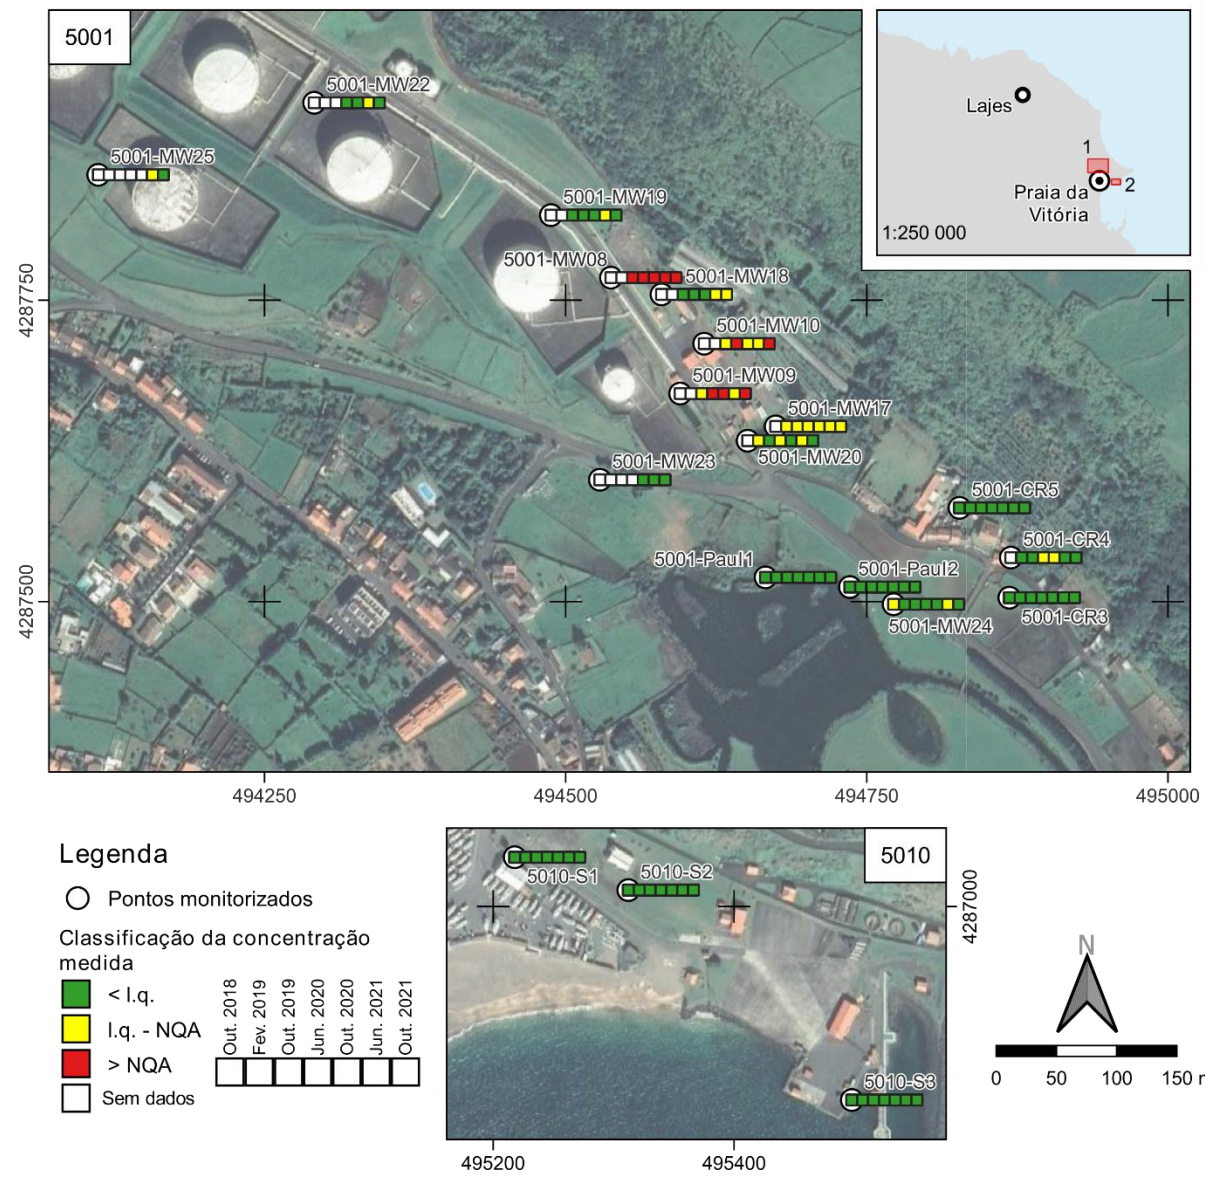
Figura 3.23 – Síntese dos resultados das análises químicas das águas subterrâneas do Site 5001 para os HTP

- Compreensão dos problemas que justificam as concentrações tão elevadas de hidrocarbonetos nos pontos de amostragem 5001-MW08.
- Elaboração de um programa que permita remover, de forma eficaz e continuada no tempo, os contaminantes identificados nas áreas poluídas do Site 5001.
- Continuação da monitorização e amostragem semestrais.
- Análise de resultados da qualidade da água e dos solos disponíveis noutros projetos do Paul da Praia (<https://www.lifecwr.com/index.php/pt/>).

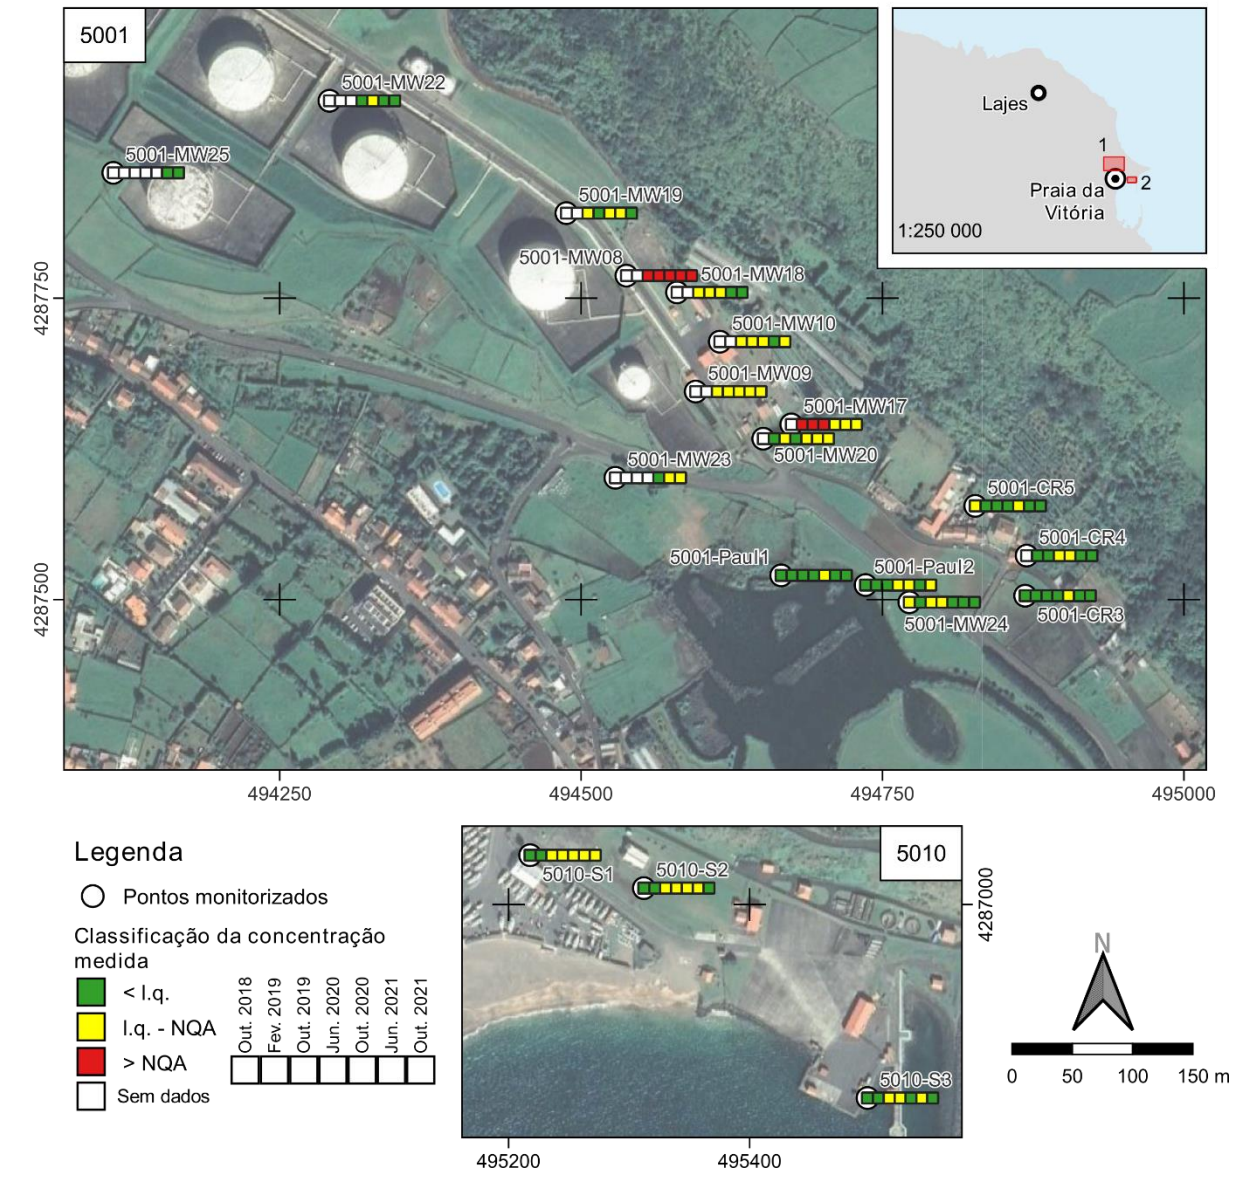
Figura 3.24 – Síntese dos resultados das análises químicas das águas subterrâneas do Site 5001 para os BTEX (valores médios) (ver no Quadro 2.1 a metodologia de definição da NQA)

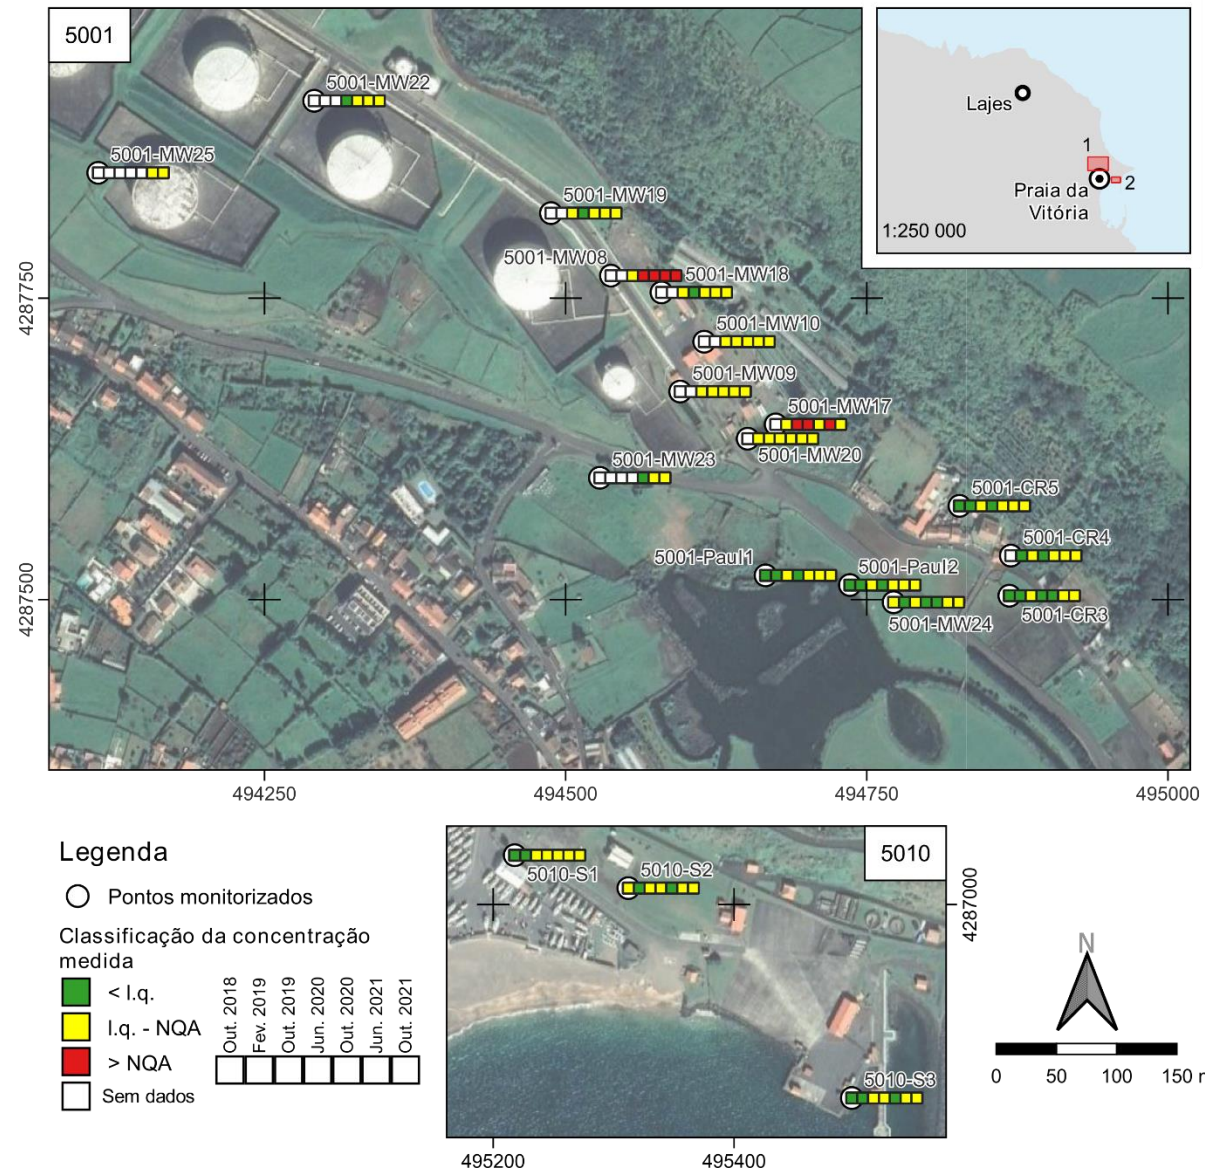
Figura 3.25 – Síntese dos resultados das análises químicas das águas subterrâneas do Site 5001 para os COV (valores médios) (ver no Quadro 2.1 a metodologia de definição do i.q. e da NQA)

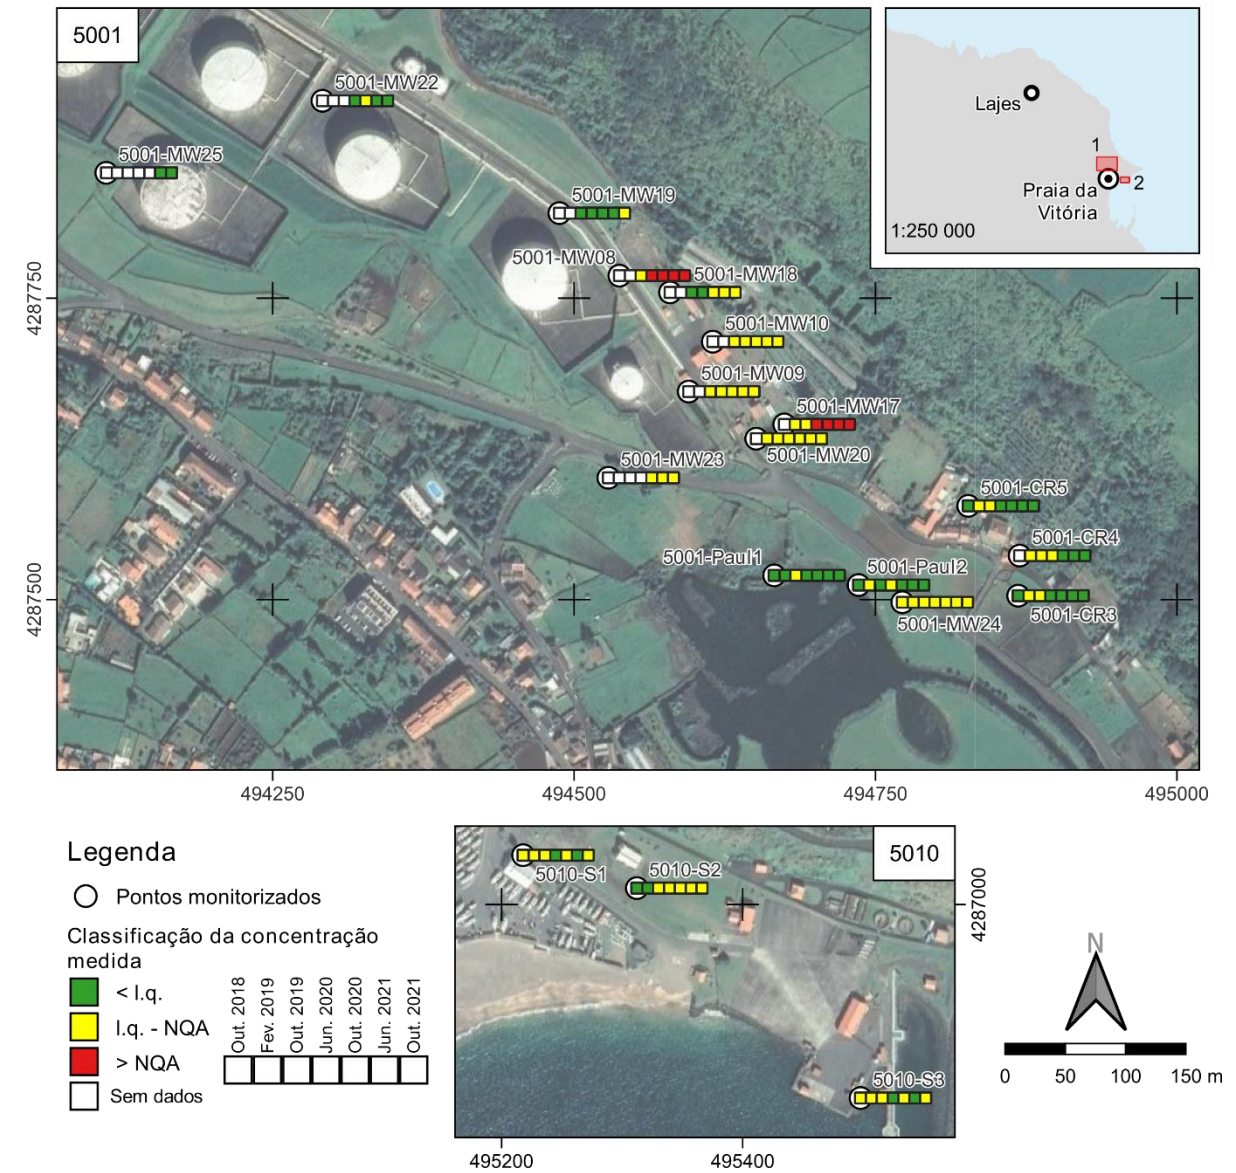
Figura 3.26 – Síntese dos resultados das análises químicas das águas subterrâneas do Site 5001 os HAP (valores médios) (ver no Quadro 2.1 a metodologia de definição da NQA)

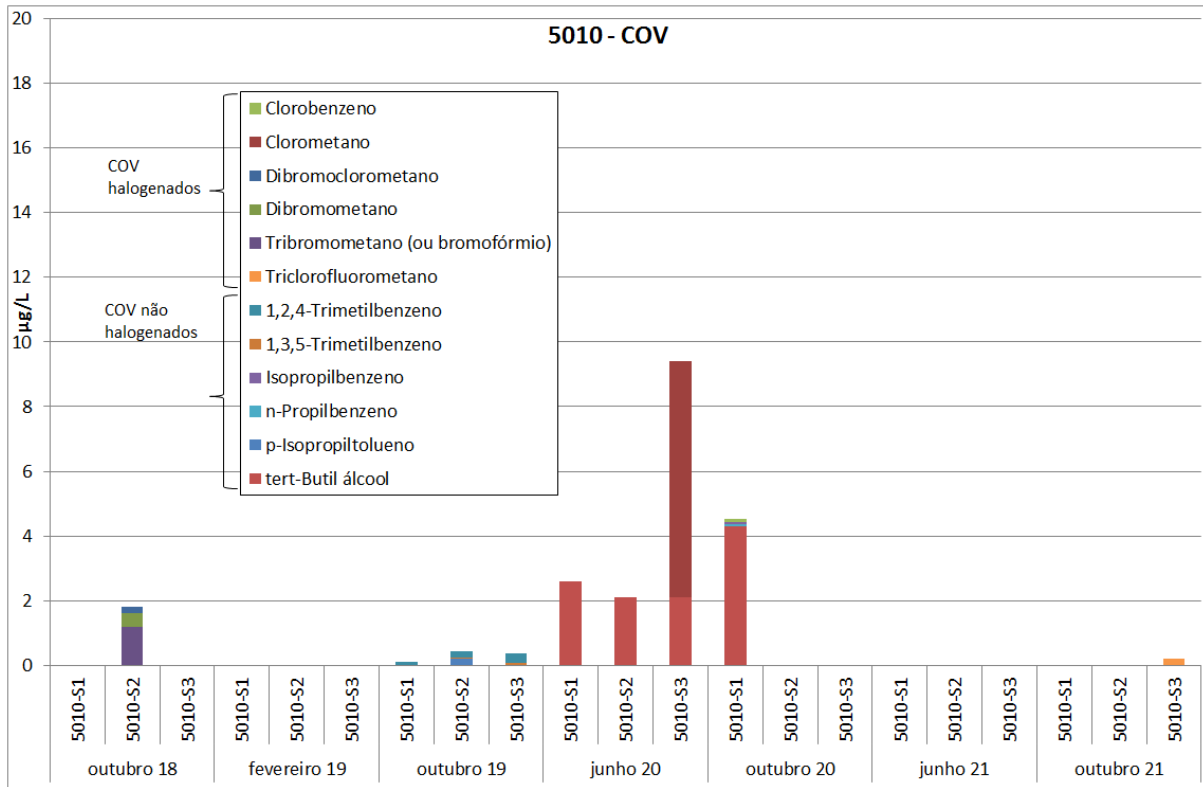
A presença de COV nas últimas campanhas tem sido esporádica nas águas dos três piezómetros, em nenhum caso ultrapassando as normas, quando existentes (Quadro 3.16). Os principais compostos acima dos limites de quantificação são COV não halogenados (Figura 3.35). Nos resultados de 2021 apenas se registou triclorofluorometano nas águas do piezómetro 5010-S3, na campanha de outubro.

Figura 3.35 – Concentrações em COV nas águas subterrâneas do Site 5010

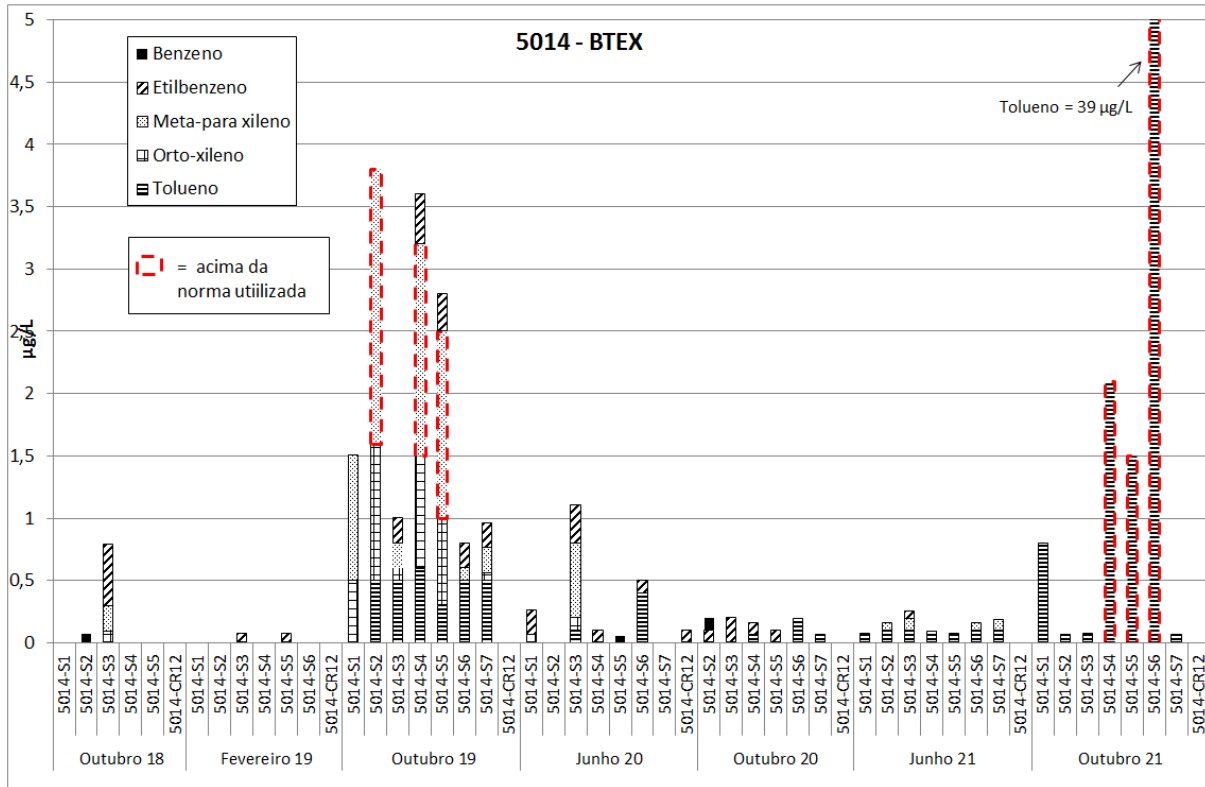
As concentrações em BTEX nas águas amostradas em outubro de 2021 voltaram a apresentar concentrações superiores às normas, facto que não acontecia deste a campanha de outubro de 2019 (Figura 3.41). Em 2021, o tolueno foi o BTEX que surgiu acima do Limiar de Qualidade estabelecido pela APA, inclusive em concentrações acima da norma do Canadá (24 µg/L, T2 - standards para zonas com águas subterrâneas potáveis, cf. Anexo III). Verifica-se a presença de BTEX nos solos, sendo estes lixiviados para as águas subterrâneas após episódios de precipitação. A presença esporádica deve-se a condições mais ou menos favoráveis à sua volatilização ou solubilização.

Figura 3.41 – Concentrações em BTEX nas águas subterrâneas do Site 5014

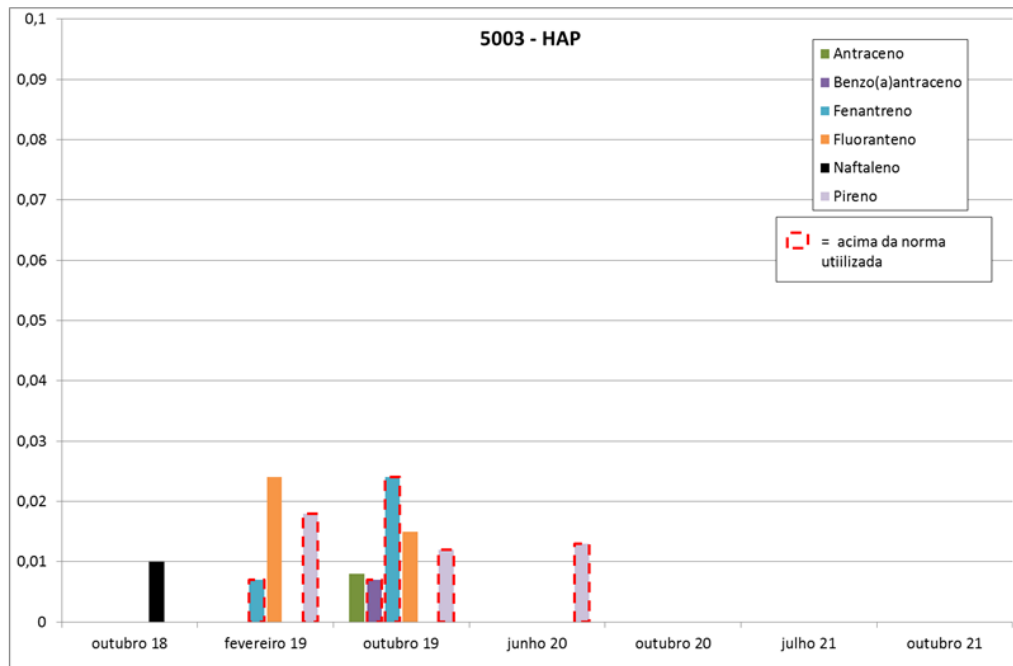
5003 – North Storm Sewer Drainage Outfall:

- In 2021, no hydrocarbons were detected
- Higher periods with HC correspond to lower EC (after rain events)

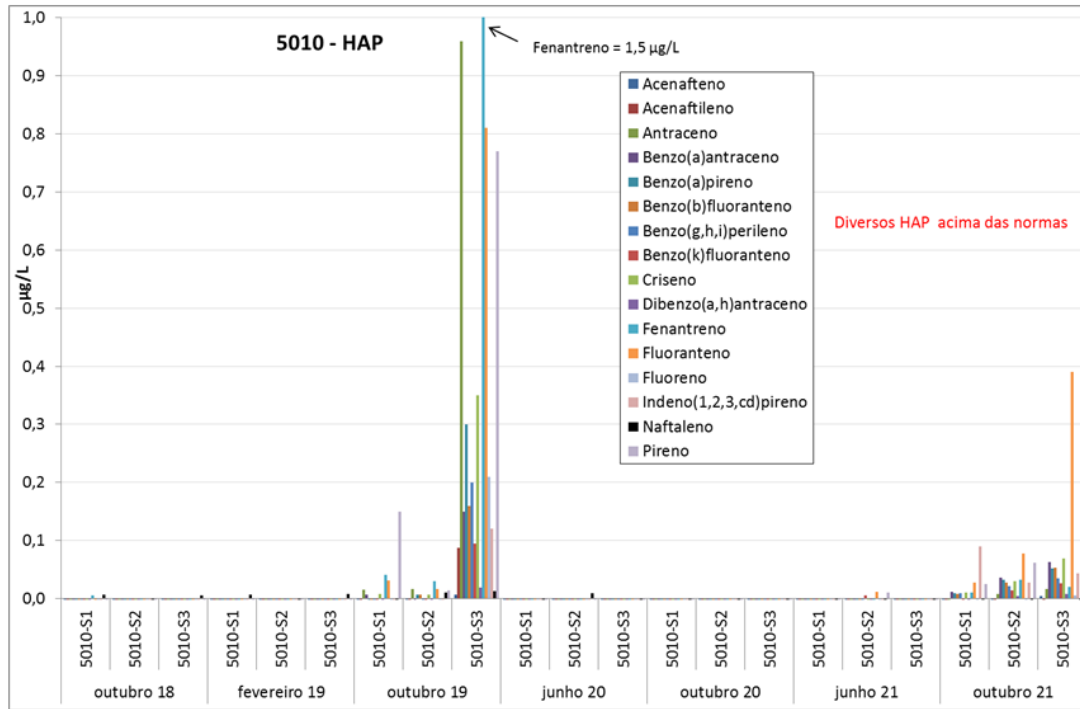
5010 – Medium Port Command

Atendendo ao facto de parte da área pavimentada estar em más condições, permitindo infiltração da água da chuva e arraste de contaminantes existentes nos solos, e considerando a presença de águas subterrâneas do aquífero basal a poucos metros de profundidade e a proximidade do mar, sugere-se que as medidas indicadas na análise do risco apenas para o caso de mudança do uso do local sejam,

- PAH still occurring in most campaigns. Need for action

desde já, postas em prática. Nelas se incluem a remoção do solo nos locais contaminados (< 0,3 m) para local de tratamento, e a posterior repavimentação das zonas não pavimentadas ou com pavimento danificado, por forma a evitar o contacto dérmico, a inalação, ou a ingestão acidental de solo contaminado, bem como para evitar a infiltração de água de superfície que pode mobilizar contaminantes para as águas subterrâneas ou para as águas do porto.

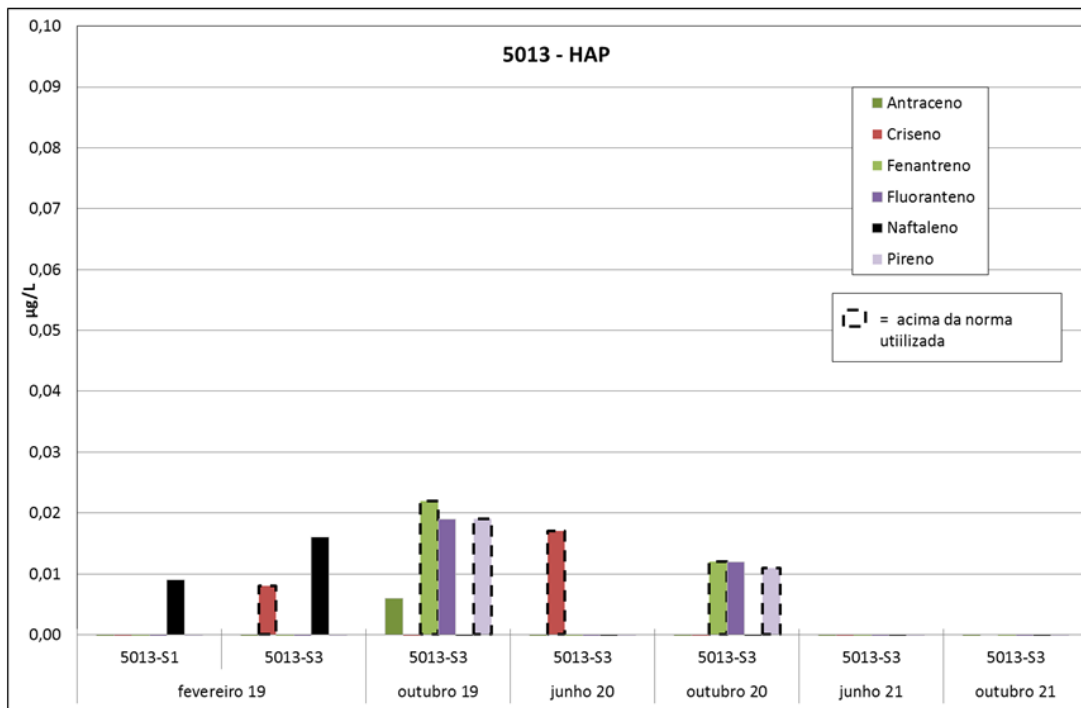
5013 – Military Highway Spill: No hydrocarbons detected in 2021. Most HC detected before were PAH
