LABORATÓRIO NACIONAL
DE ENGENHARIA CIVIL

**Análise dos resultados da monitorização de águas subterrâneas
realizada em 2022 e pareceres sobre projetos ou estudos
promovidos pela USAFE**

Lisboa • janeiro 2023

RELATÓRIO 1/2023 – **DHA/NRE**

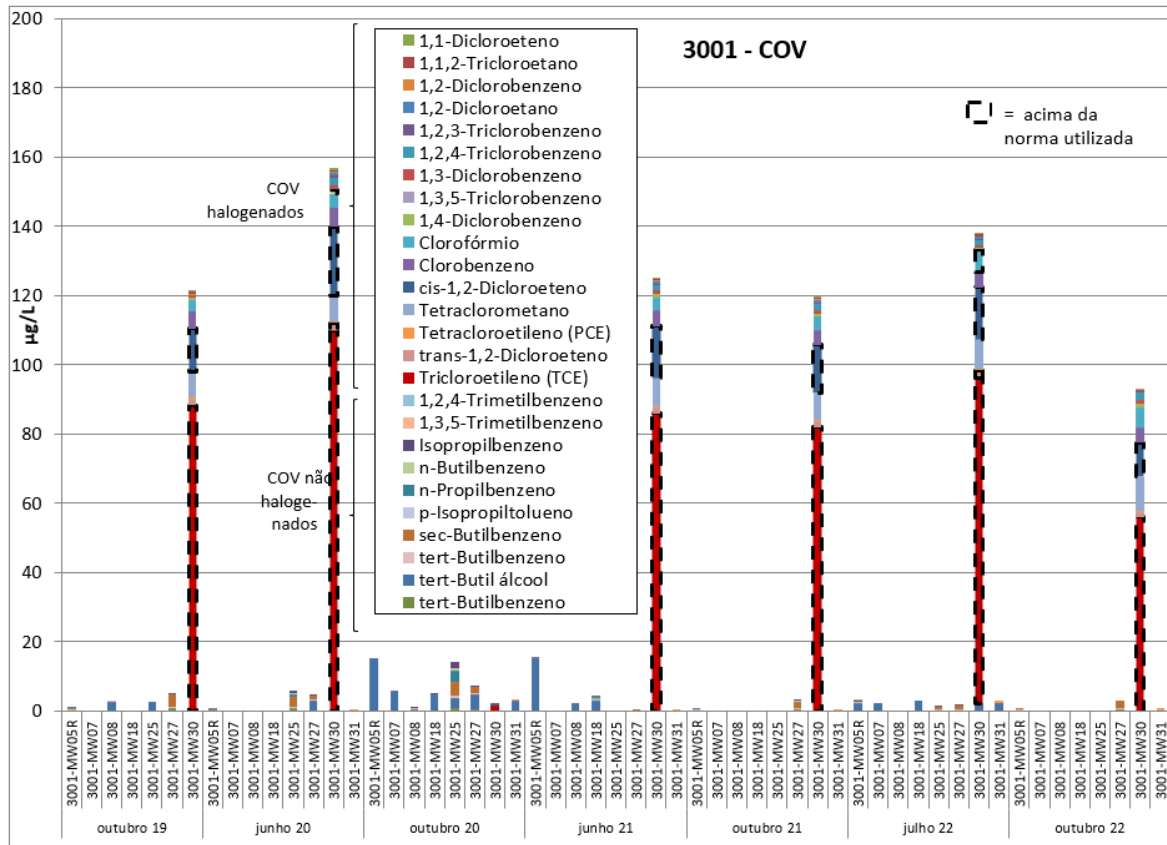
Figura 4.5 – Concentração em COV nas águas subterrâneas do Site 3001

A presença de vários COV acima dos valores de referência das águas subterrâneas continua apenas a ser verificada no furo 3001-MW30 (cf. Quadro 4.3, Quadro 4.4 e Figura 4.5), embora haja outros furos que captam o aquífero basal (e.g. 3001-MW31) que apresentam concentrações acima do limite de quantificação para algum COV. Após a purga do furo 3001-MW30 (em 2020), volta a observar-se em 2021 e 2022 o aparecimento dos mesmos COV registados em campanhas anteriores, voltando em julho de 2022 a registar-se quatro COV acima dos valores de referência. O registo de TCE no FB6 pode ter origem neste furo (cf. Figura 4.45).

Quanto à presença de COV nas águas dos furos do basal, tem sido recorrente o aparecimento de TCE no furo FB6 (Quadro 4.21 e Figura 4.45). Crê-se que esta contaminação resulta da proximidade ao furo 3001-MW30 que apresenta valores muito elevados de TCE (Figura 4.5). Há outros COV, como o tert-butil álcool, entre outros, que têm surgido nalgumas campanhas, cujas concentrações estão abaixo dos valores de referência, quando existem.

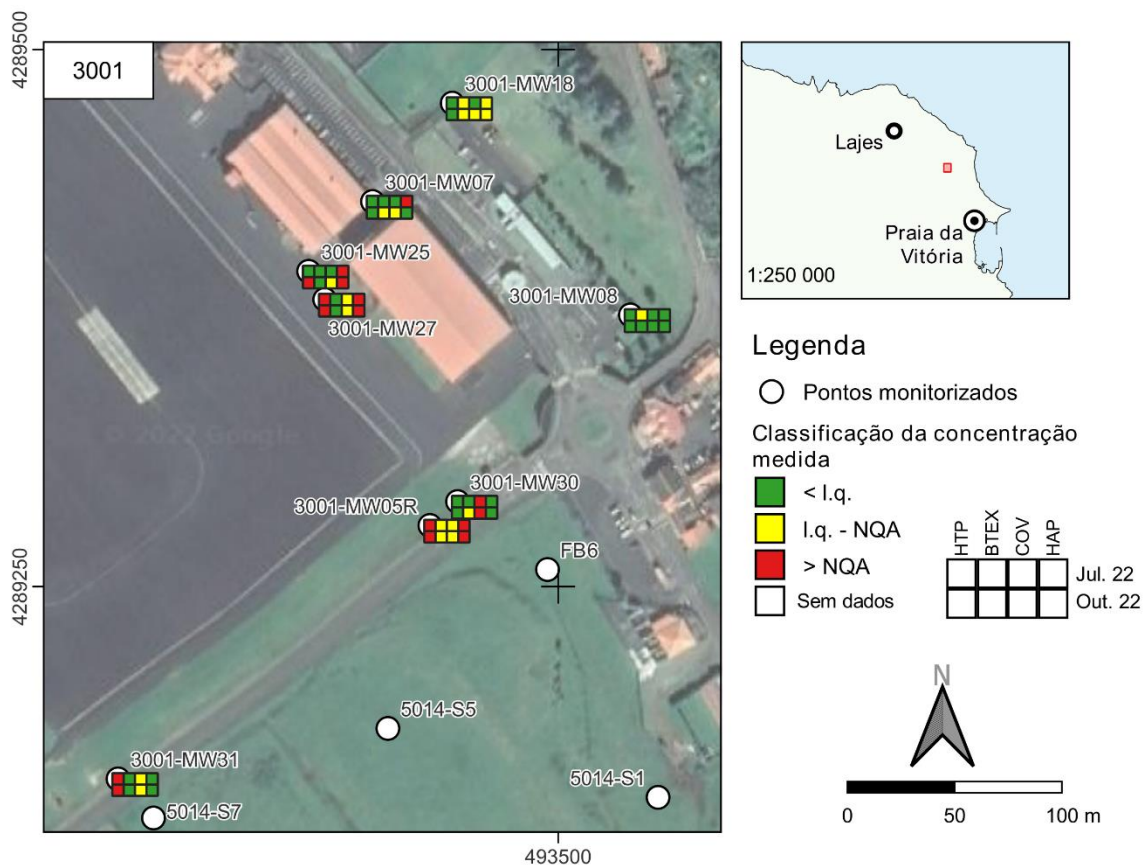
Figura 4.7 – Síntese dos resultados das análises químicas das águas subterrâneas do Site 3001 em 2022

A presença de LNAPL em algumas áreas do Site 3001 continua a verificar-se. Espera-se que esta situação seja alterada muito em breve, com os trabalhos descritos nos últimos parágrafos da secção 4.1.2.1.

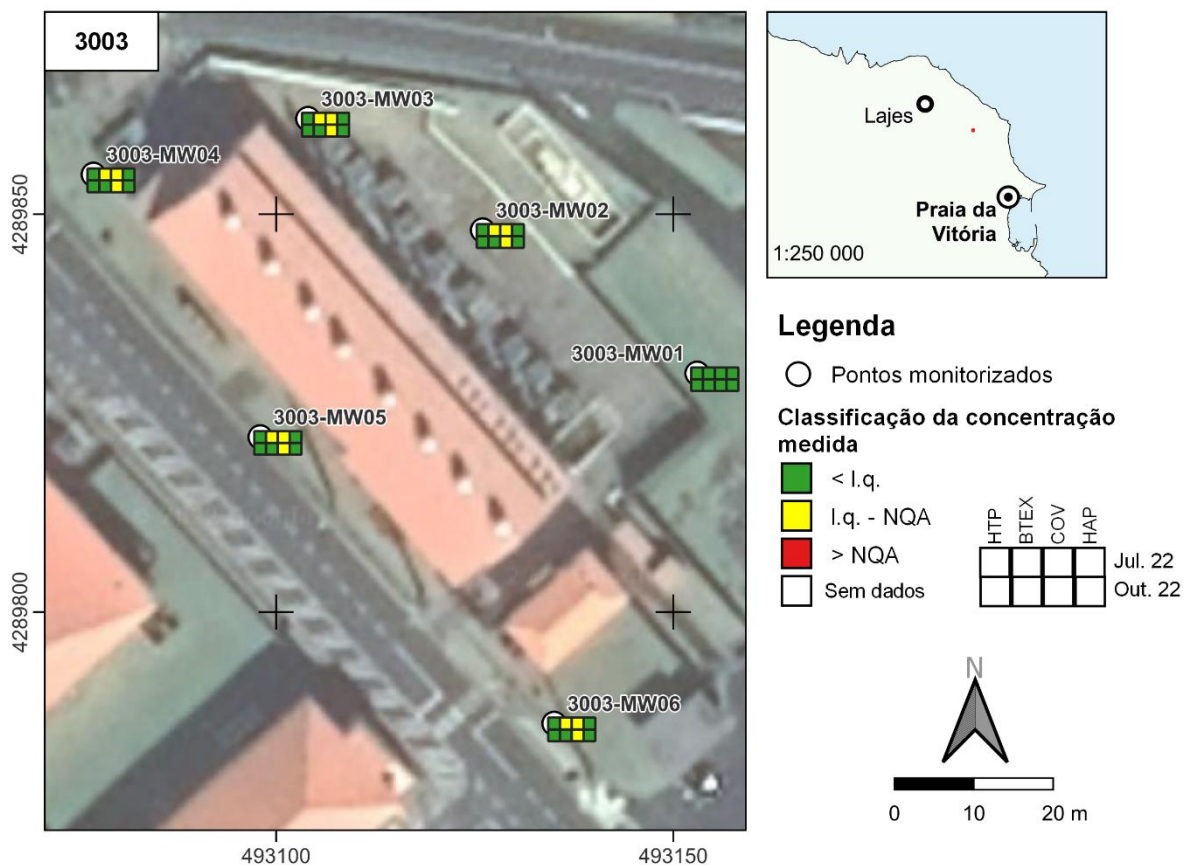
Figura 4.14 – Síntese dos resultados das análises químicas das águas subterrâneas do Site 3003 em 2022

Em 2022, não se verificou a presença de nenhum hidrocarboneto nas águas subterrâneas acima dos valores de referência. As concentrações de HTP e HAP nas águas estiveram mesmo abaixo dos limites de quantificação, enquanto as concentrações em BTEX e COV estiveram acima dos limites de quantificação, mas abaixo dos valores de referência.

Não obstante, observa-se que ainda estão presentes nos solos alguns contaminantes que vão sendo lixiviados pela precipitação e recarga até atingirem o nível das águas subterrâneas. As obras atualmente em curso, que incluem a remoção dos solos superficiais contaminados, deverão contribuir para resolver o problema de contaminação, admitindo que os contaminantes remanescentes se encontram em baixas concentrações e serão biodegradados. Será mantido o programa de monitorização bianual das águas subterrâneas, durante dois anos após a conclusão das obras, de forma a confirmar a melhoria da qualidade das águas subterrâneas deste local.

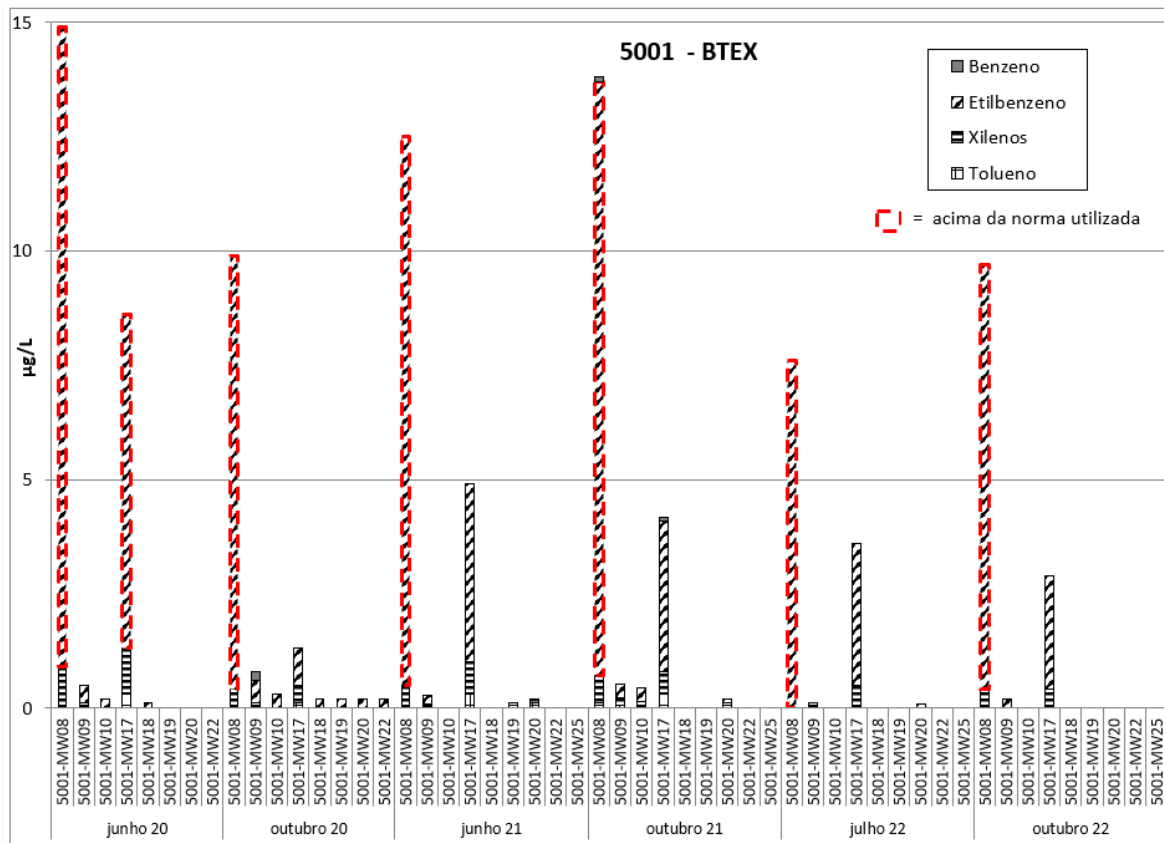
Figura 4.17 – Concentração em BTEX nas águas subterrâneas do Site 5001

Em 2022 mantiveram-se as concentrações elevadas em BTEX que se observaram em campanhas anteriores, em especial para o etilbenzeno, embora a recente alteração dos Limiares conduza a que apenas no 5001-MW08 os valores estejam acima dos mesmos (cf. Figura 4.17).

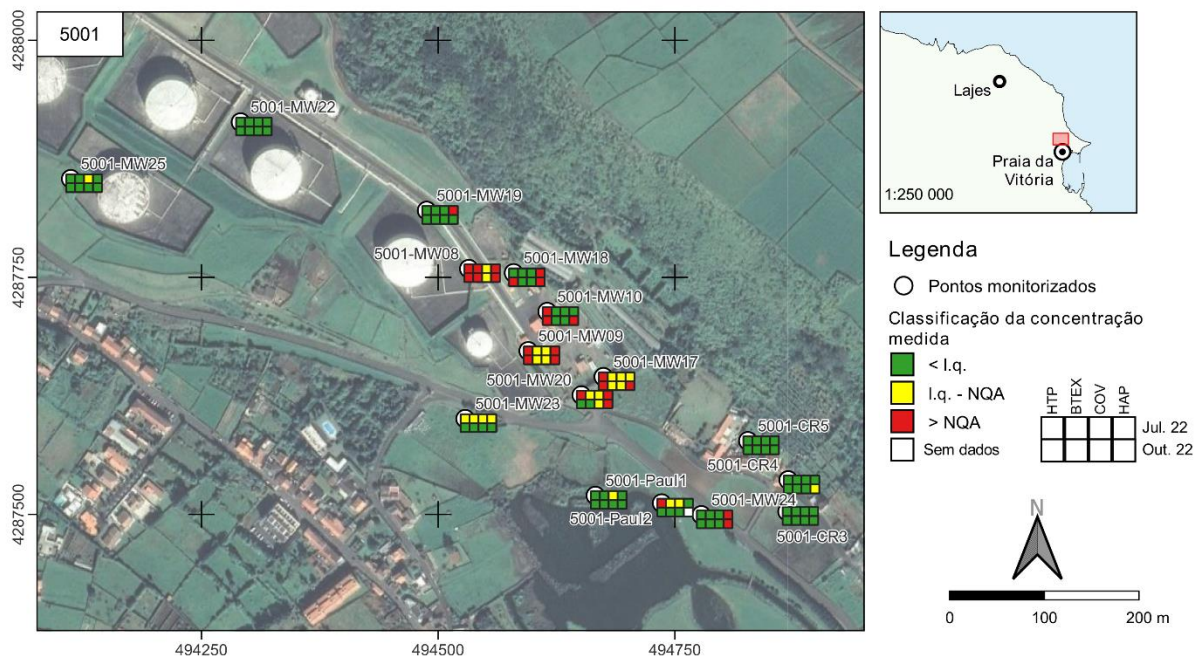
Figura 4.23 – Síntese dos resultados das análises químicas das águas subterrâneas do Site 5001 e jusante em 2022

Os resultados das campanhas realizadas em 2022 mostram que se mantém elevada a contaminação dentro do Site 5001, com consequências nas águas a jusante.

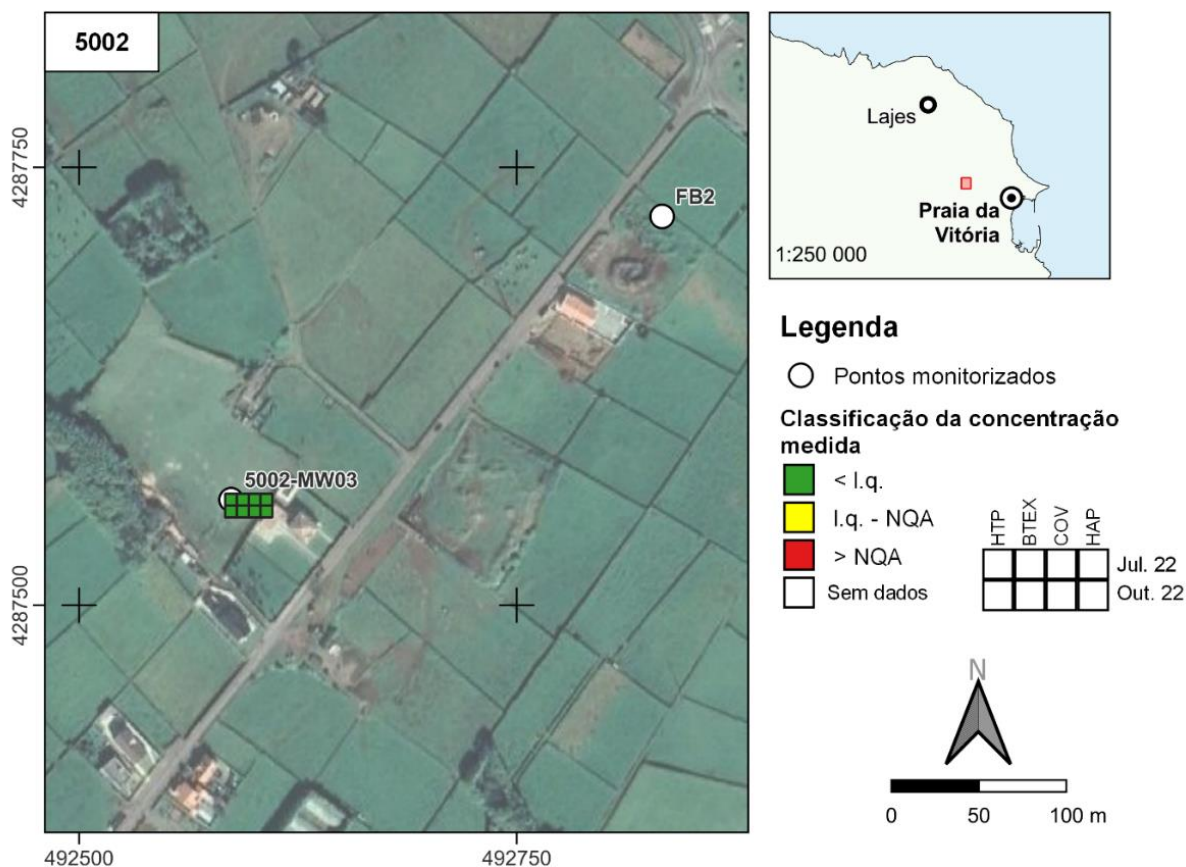
Figura 4.25 – Síntese dos resultados das análises químicas das águas subterrâneas do Site 5002 em 2022

Em 2021 e em 2022, a Zona 1, não se verificou a presença de nenhum hidrocarboneto nas águas subterrâneas do piezómetro amostrado. Nas campanhas anteriores apenas houve duas ocasiões em que se registaram HAP acima dos Limiares (outubro de 2019 e de 2020), contudo com valores inferiores aos valores de referência do Canadá.

Os resultados obtidos para a qualidade dos solos na única sondagem realizada na Zona 2, 5002-S1 realizada em 2018, apresentam valores muito elevados de hidrocarbonetos totais do petróleo e HAP, sendo necessário proceder-se a uma caracterização mais pormenorizada deste local. Este local deverá ser reanalisado para confirmar os valores encontrados e caracterizar sua extensão e profundidade de ocorrência. Tendo em consideração que o furo de captação do Areeiro-Fontinhas (cf. Figura 4.24) poderá estar a jusante dos fluxos de água subterrânea que interseam os terrenos do Site 5002, recomenda-se a continuação da monitorização da qualidade das águas subterrâneas a partir de amostras recolhidas nos piezómetros com água. Recomenda-se, ainda, a instalação de novos piezómetros mais profundos na área do 5002-S2.

Na Zona 3 não se recomendaram medidas adicionais por se considerar que as operações de desmantelamento dos tanques de combustível e de remoção de solos foram eficazes e que as concentrações de hidrocarbonetos remanescentes nos solos poderão diminuir através de processos de biodegradação natural.

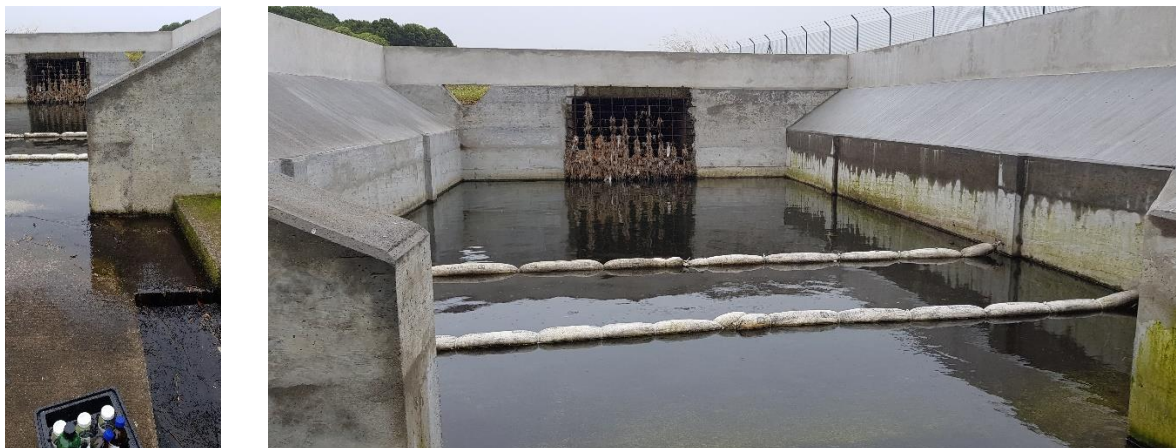
Figura 4.27 – Bacia de retenção das águas de drenagem superficial da pista de aviação das Lajes

Em 2021, a USAFE iniciou obras de reparação na zona de descarga da água da drenagem superficial da pista de aviação tendo sido removidas mais de 31 toneladas de solos contaminados, colocados em local referido como adequado para o efeito. Foi construída uma nova bacia de retenção que permite a detenção temporária da água de drenagem e a separação de hidrocarbonetos, através de meias absorventes flutuantes, antes da descarga para a linha de água. A obra terminou em fevereiro de 2022.

Durante a campanha de monitorização de outubro de 2022, a nova bacia tinha o aspeto apresentado na Figura 4.27.

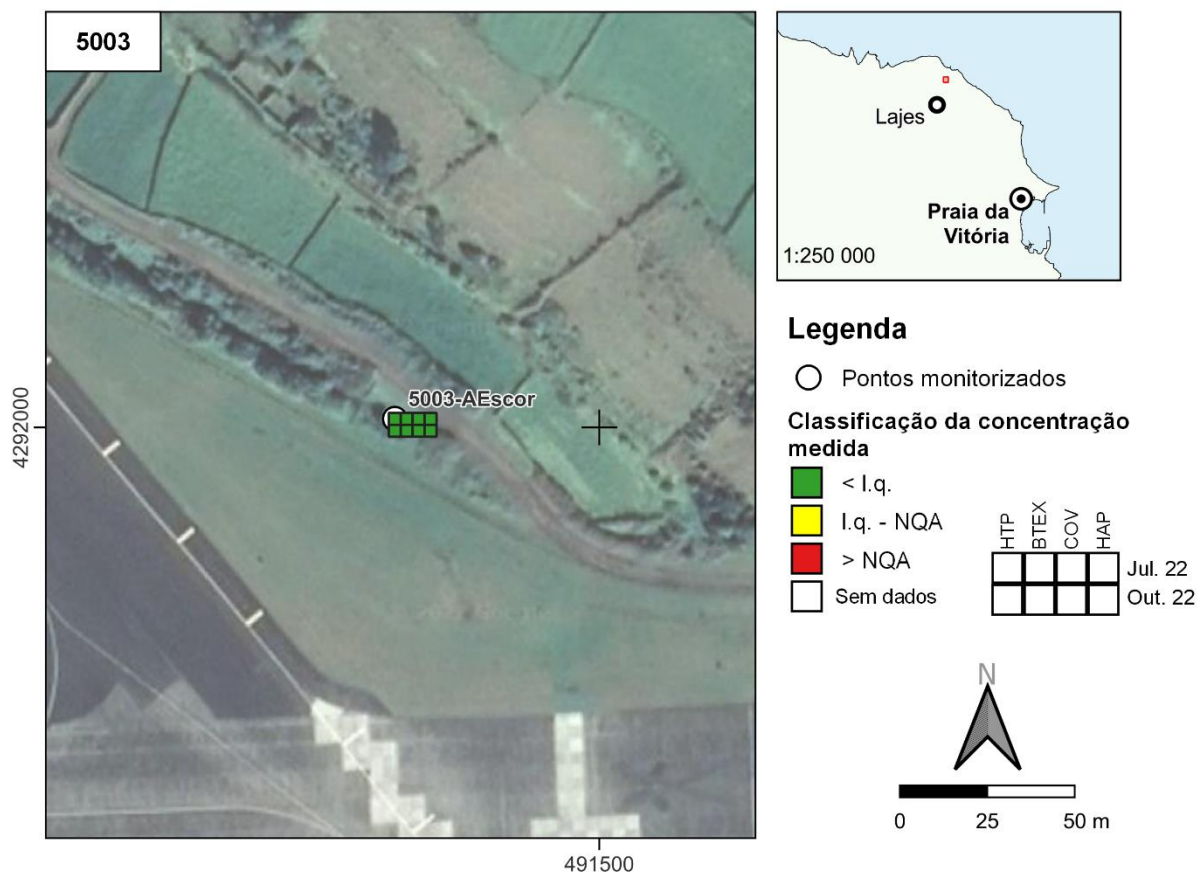
Figura 4.28 – Síntese dos resultados das análises químicas das águas de drenagem da pista no Site 5003 em 2022

Os parâmetros que excederam, apenas em anos anteriores a 2021, os Limiares estabelecidos pela APA para águas subterrâneas (aqui utilizados apenas como referência) foram os TPH e alguns HAP. No entanto, os valores encontrados para estas concentrações são muito inferiores aos valores de referência utilizados noutros países (Canadá e Holanda, também para águas subterrâneas).

As obras de requalificação da área da descarga da água drenada da pista, e a respetiva remoção dos solos contaminados, permitirão melhorar a qualidade ambiental deste local. Todavia, importa manter a análise da qualidade destas águas que, apesar de apresentarem concentrações baixas, têm um efeito cumulativo nos solos da zona de descarga. Assim, será feita uma análise dos solos um ano após a construção da estrutura (1.ª campanha de 2023) para verificar o efeito eventual cumulativo da contaminação. Será mantida a análise das águas de escorrência nas campanhas até fevereiro de 2024, dois anos após a conclusão da obra.

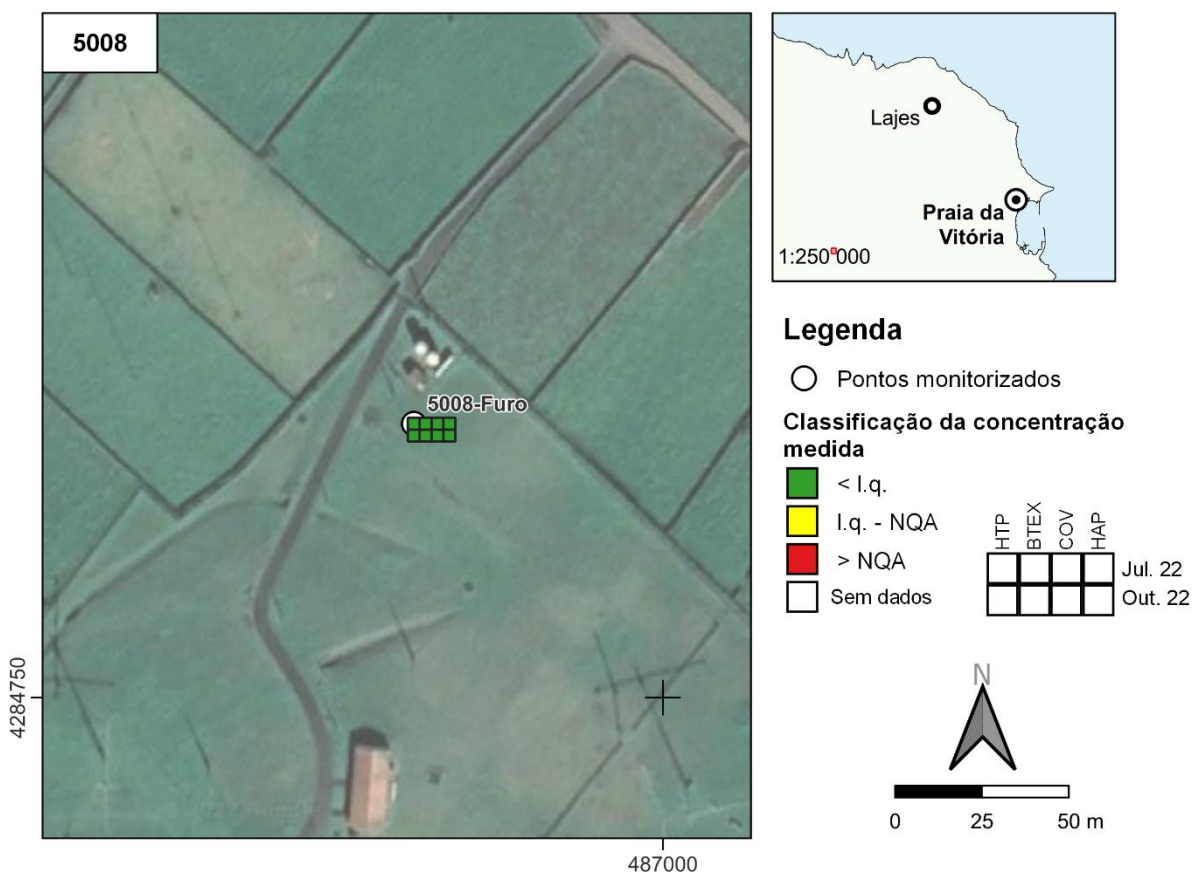
Figura 4.30 – Síntese dos resultados das análises químicas das águas subterrâneas do Site 5008 em 2022

Os resultados obtidos nos últimos anos mostram que apenas na campanha de outubro de 2019 se observa a presença de HAP acima dos limiares estabelecidos pela APA, embora em concentrações muito abaixo dos valores de referência estabelecidos noutros países. Atendendo a que todos estes hidrocarbonetos existem nos solos analisados (Leitão, Mota e Antunes, 2019) é possível que a sua presença nas águas resulte de processos de lixiviação.

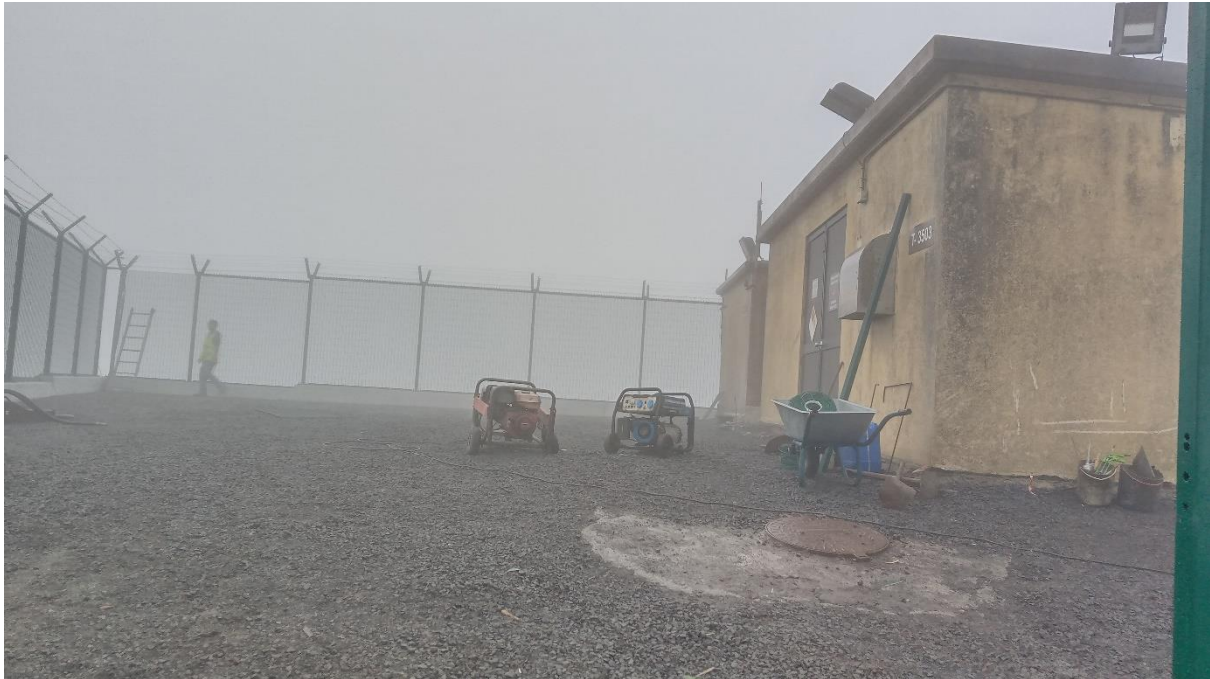
Figura 4.31 – Foto do Site 5009 em outubro de 2022

Em 2022, além da modificação do tipo e da posição da vedação, foram removidos pela USAFE cerca de 15 metros cúbicos de solo que estão a ser analisados quanto à presença de contaminantes. Aquando da deslocação ao local, em outubro de 2022, observou-se o preenchimento da zona em que o solo foi removido por "rachão" (basalto britado) e coberto com *tout venant* (brita com granulometria extensa) (cf. Figura 4.31). Foi referido que a espessura desse preenchimento teria entre 50 e 100 cm.

Aguarda-se informação sobre os resultados da qualidade dos solos e os trabalhos realizados.

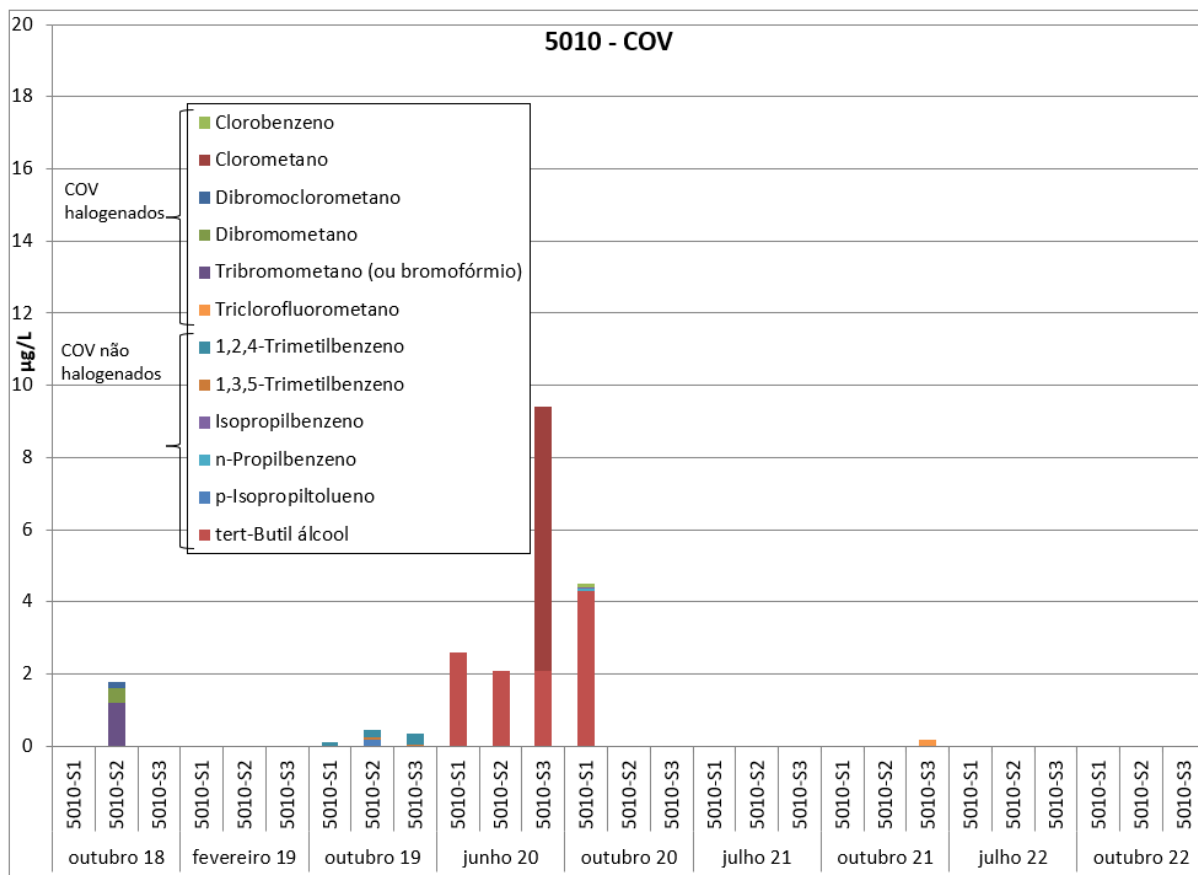
Figura 4.34 – Concentrações em COV nas águas subterrâneas do Site 5010

Em 2022 não se observou a presença de COV nas águas amostradas nos três piezómetros. A Figura 4.34 apresenta os resultados dos últimos anos, sem nenhum registo de COV acima dos valores de referência para a qualidade das águas subterrâneas.

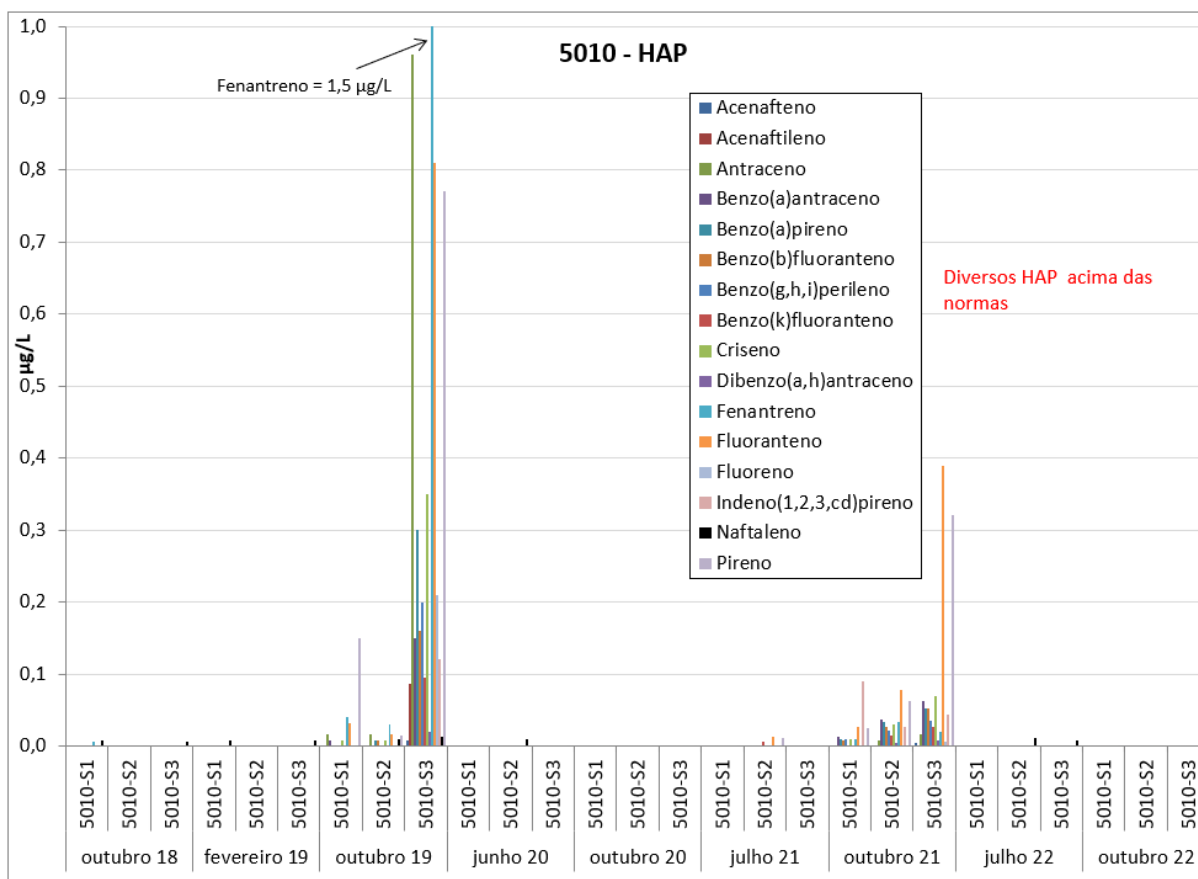
Figura 4.35 – Concentrações em HAP nas águas subterrâneas do Site 5010

Embora em 2022, o único HAP com concentrações acima do limite de deteção tenha sido o naftaleno, na campanha de julho, em anos anteriores houve duas situações em que se mediram concentrações acima dos Limiares estabelecidos pela APA (em diversos casos, também acima dos limites estabelecidos noutros países, Canadá e Holanda) nas campanhas de outubro de 2019 e de 2021 (cf. Figura 4.35), sendo o piezómetro 5010-S3 o que apresenta as maiores concentrações. No relatório

anterior colocou-se a hipótese de haver uma possível justificação para a contaminação mais recente ter a ver com a utilização temporária deste local como *Drive Through* para rastreio de COVID-19, associada aos elevados níveis piezométricos e à permeabilidade do pavimento, facto que não justifica os valores encontrados na água do piezómetro 5010-S3, que se encontra fora do percurso dos carros. Havia obras nos pipelines próximo a este piezómetro na altura da amostragem. Importa manter esta monitorização para analisar a evolução da situação.

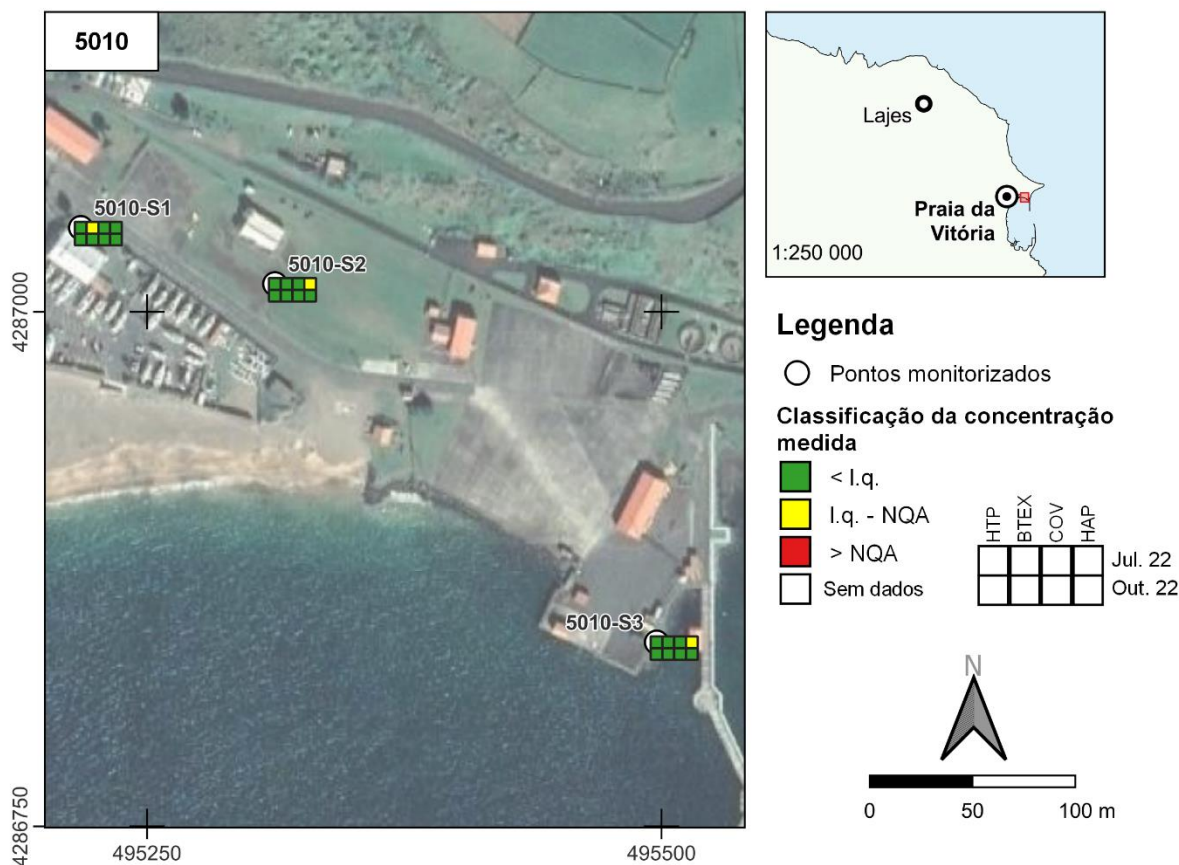
Figura 4.36 – Síntese dos resultados das análises químicas das águas subterrâneas do Site 5010 em 2022

Em 2022, não se verificou a presença de nenhum hidrocarboneto nas águas subterrâneas acima dos valores de referência de qualidade. As concentrações de HTP e COV nas águas estiveram mesmo abaixo dos limites de quantificação, enquanto a concentração de um BTEX (tolueno) e um HAP (naftaleno) estiveram acima dos limites de quantificação, mas abaixo dos valores de referência de qualidade.

Não obstante, observam-se oscilações na concentração de hidrocarbonetos entre campanhas, o que revela que os mesmos ainda estão presentes nos solos e vão sendo lixiviados pela precipitação e recarga até atingirem o nível das águas subterrâneas, dependendo das condições de infiltração do período que antecede as amostragens, bem como das condições serem mais ou menos favoráveis à volatilização dos compostos, à adsorção às partículas do solo ou à solubilização na água.

Atendendo ao facto de parte da área pavimentada estar em más condições, permitindo infiltração da água da chuva e arraste de contaminantes existentes nos solos, e considerando a presença de águas subterrâneas do aquífero basal a poucos metros de profundidade e a proximidade do mar, sugere-se que as medidas indicadas na análise do risco apenas para o caso de mudança do uso do local sejam,

desde já, postas em prática. Nelas se incluem a remoção do solo nos locais contaminados (< 0,3 m) para local de tratamento, e a posterior repavimentação das zonas não pavimentadas ou com pavimento danificado, por forma a evitar o contacto dérmico, a inalação, ou a ingestão acidental de solo contaminado, bem como para evitar a infiltração de água de superfície que pode mobilizar contaminantes para as águas subterrâneas ou para as águas do porto.

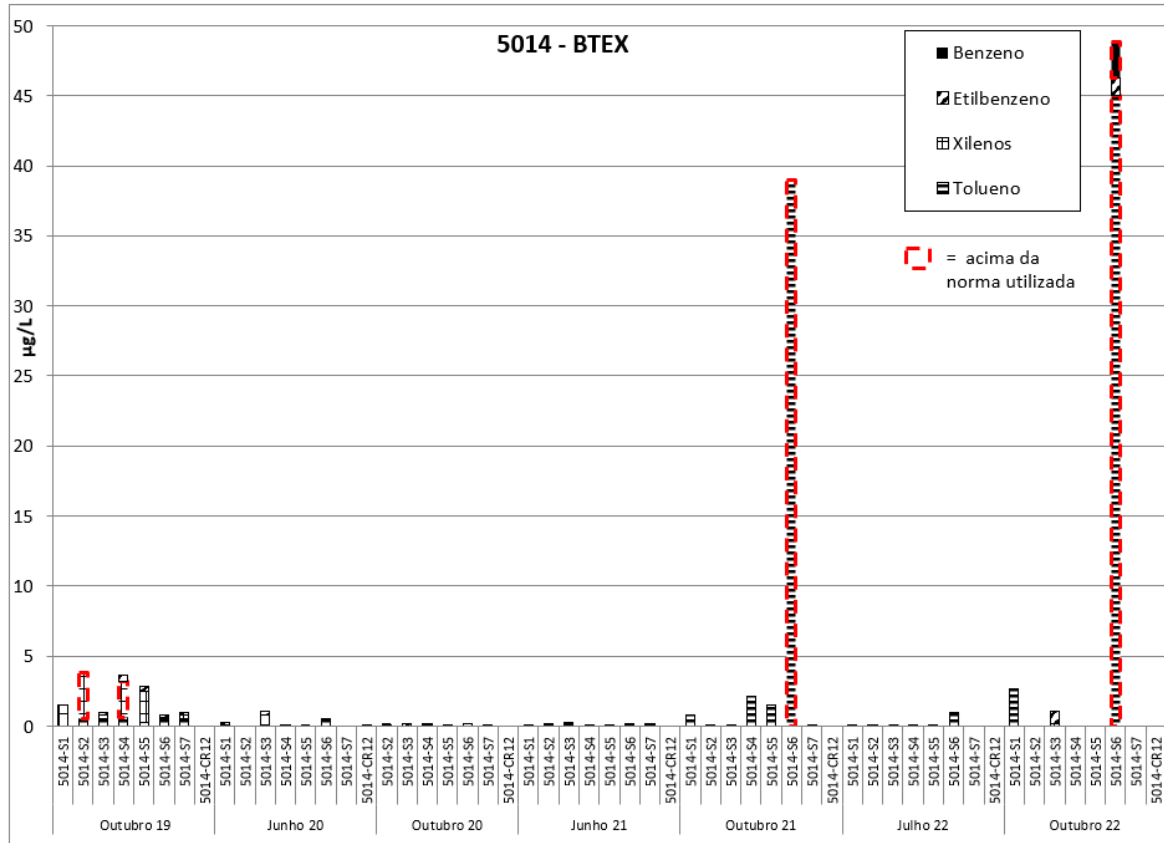
Figura 4.39 – Concentrações em BTEX nas águas subterrâneas do Site 5014

As concentrações em BTEX nas águas amostradas em outubro de 2022 apresentam concentrações superiores aos Limiares estabelecidos para o benzeno e o tolueno no piezómetro 5014-S6, como já havia acontecido em outubro de 2021 (Figura 4.39). O tolueno surgiu acima do Limiar estabelecido pela APA e também acima da norma do Canadá (24 µg/L, T2 - standards para zonas com águas subterrâneas potáveis, cf. Quadro 3.1). Verifica-se a presença de BTEX em diversos piezómetros, em resultado da sua lixiviação dos solos para as águas subterrâneas após episódios de precipitação. Poderá estar a haver contaminação proveniente do pipeline que se prevê seja inertizado nos próximos tempos (cf. secção 4.9.2.1). A presença esporádica deve-se a condições mais ou menos favoráveis à sua volatilização ou solubilização.

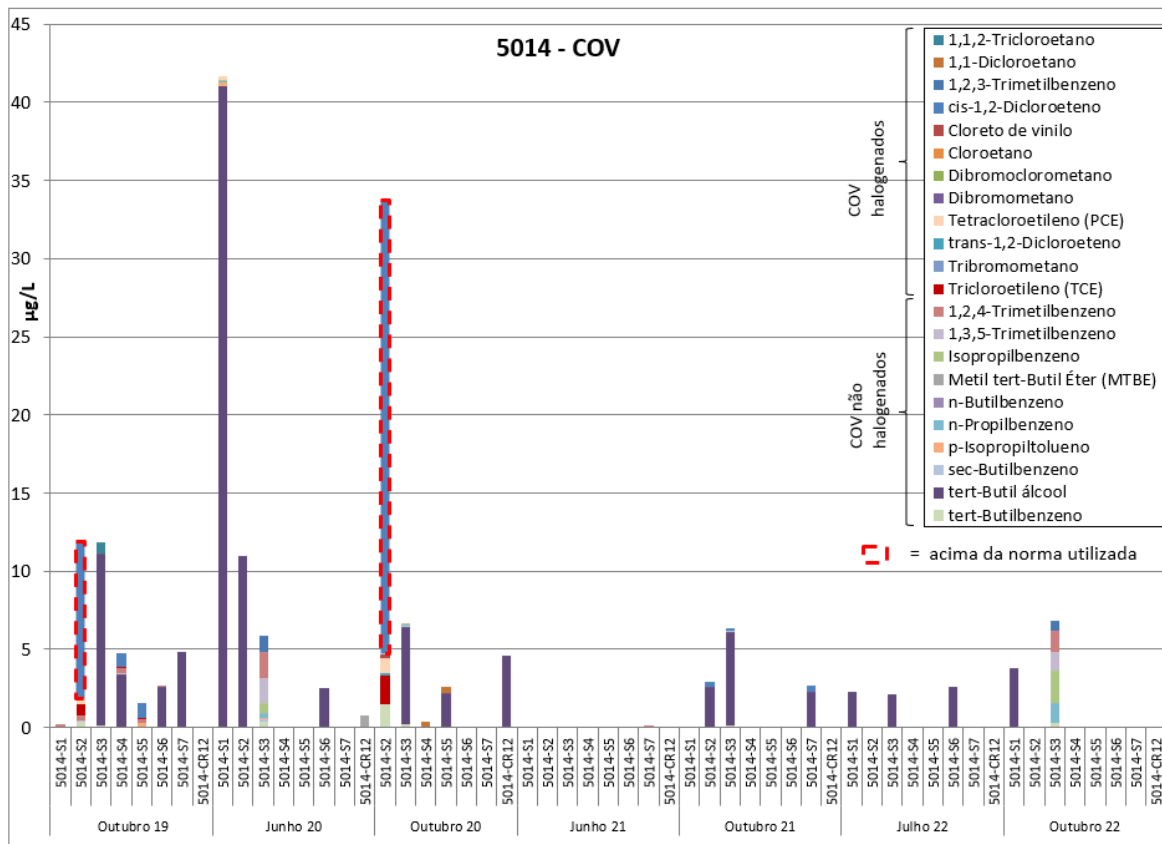
Figura 4.40 – Concentrações em COV nas águas subterrâneas do Site 5014

Em 2022, como em 2021, os COV encontrados apresentaram concentrações abaixo dos valores de referência, quando estes existem (Quadro 4.18 e Figura 4.40).

Há diversos COV que voltam a ressurgir no piezómetro 5014-S3, mostrando a sua presença nos solos envolventes.

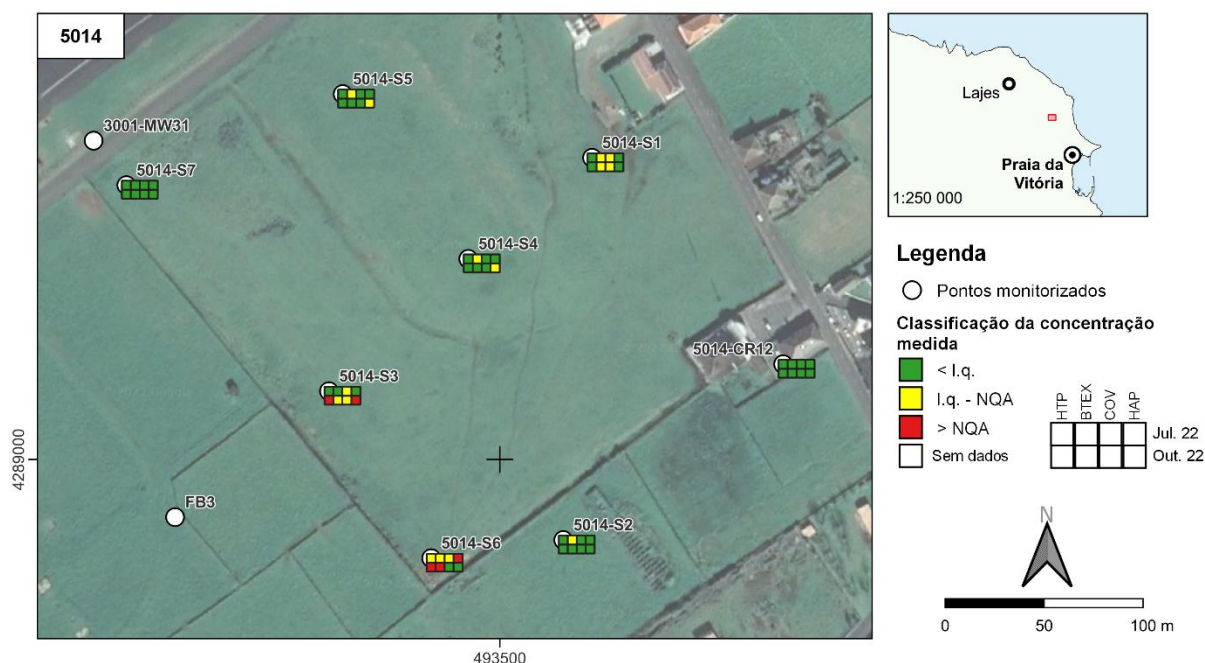
Figura 4.42 – Síntese dos resultados das análises químicas das águas subterrâneas do Site 5014 em 2022

Em 2022, no Site 5014 observou-se a presença de contaminação com valores acima dos valores de referência em várias classes de hidrocarbonetos, tal como registado em campanhas anteriores.

Está em projeto a inertização do *pipeline* que atravessa este local esperando-se, se for esse o caso, conter a fuga de combustível que aparenta estar a ocorrer junto ao piezómetro 5014-S3 (Leitão, Mota e Antunes, 2019). O facto de esta área poder ser uma área de recarga preferencial, atendendo à acumulação da água de precipitação em diversas depressões de terreno existentes neste local, favorece a infiltração de água através de solos poluídos (provenientes do Site 5001, cf. secção 4.9.1), pelo que se sugere que sejam tomadas medidas para minimizar esse efeito e caracterizar com maior pormenor a contaminação deste Site.

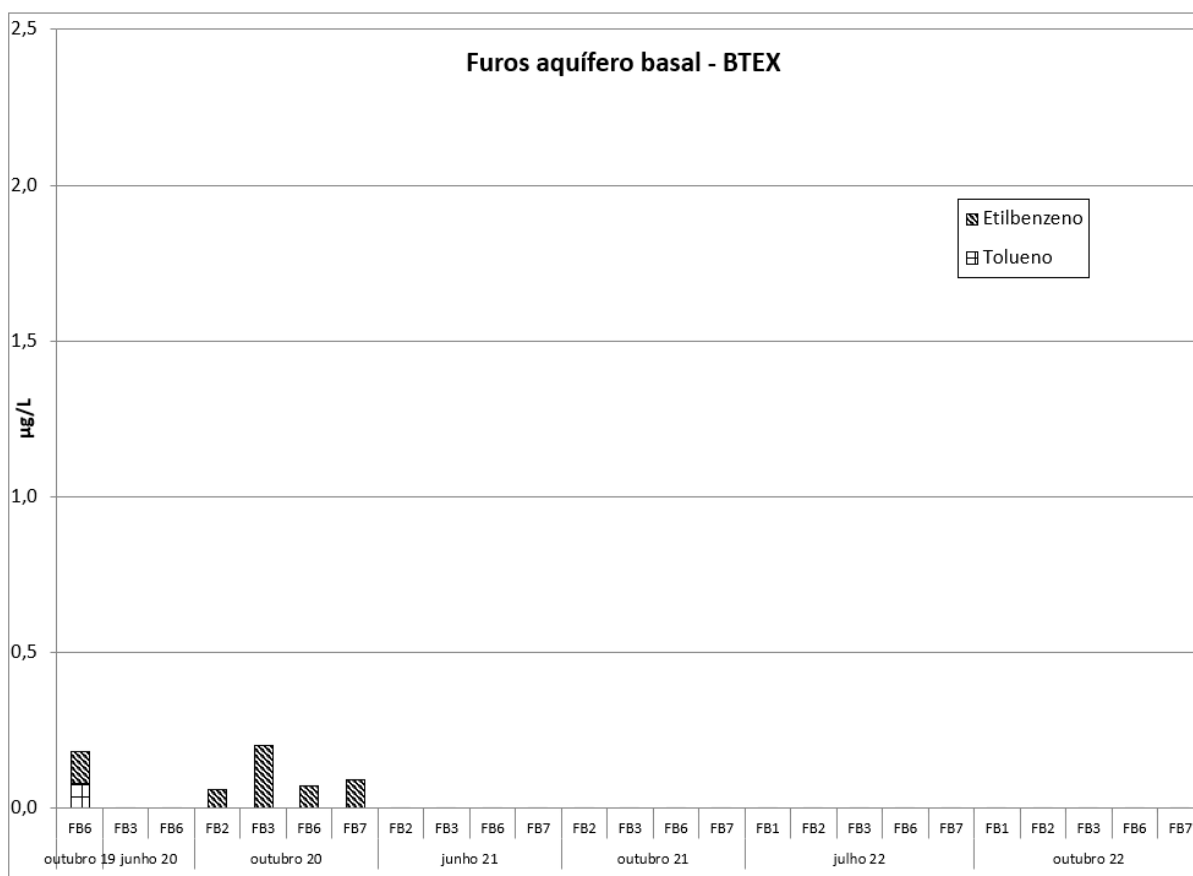
Figura 4.44 – Concentrações em BTEX nas águas subterrâneas dos furos do aquífero basal

Em 2022 as concentrações em BTEX nas águas foram inferiores aos limites de quantificação. Apenas nas campanhas de outubro de 2019 e 2020 foi registada a presença de etilbenzeno e tolueno, no caso da primeira, com valores abaixo dos Limiares estabelecidos (cf. Figura 4.44).

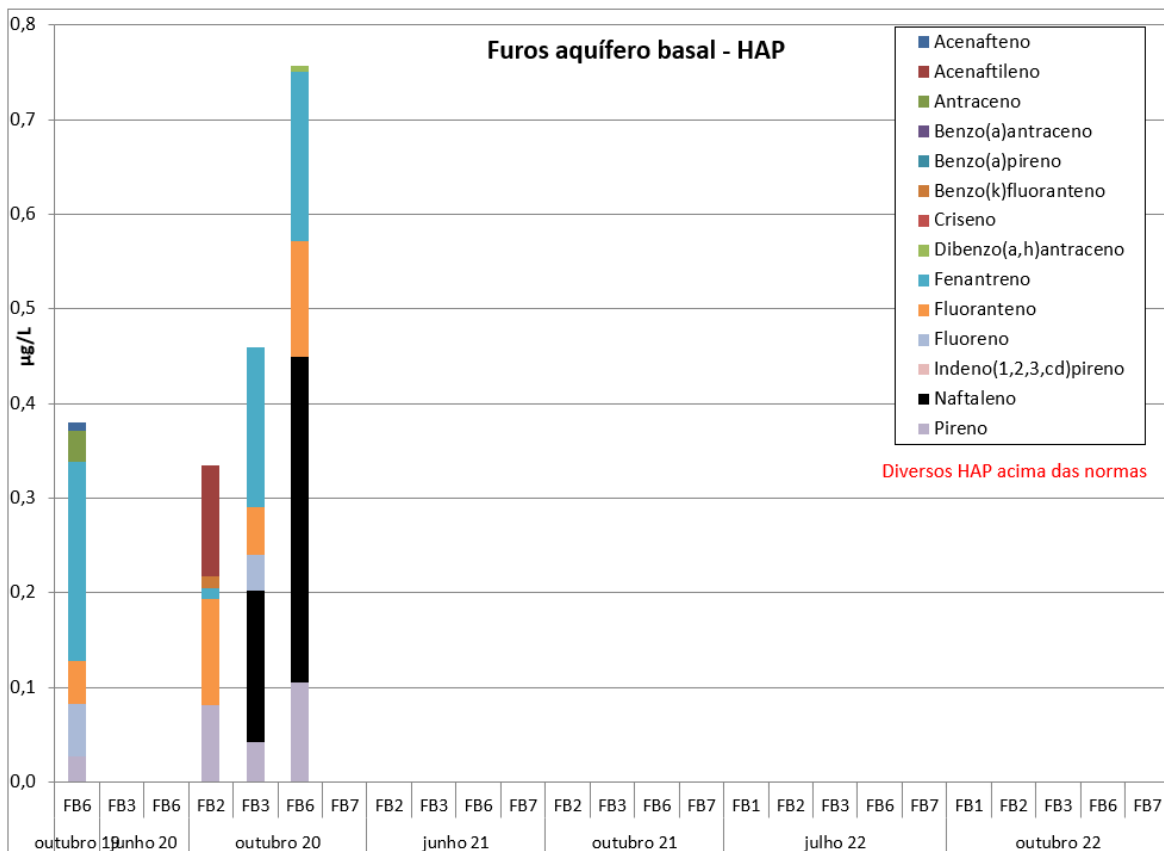
Figura 4.46 – Concentrações em HAP nas águas subterrâneas dos furos do aquífero basal

A concentração em HAP em 2022, tal como em 2021, foi inferior aos Limiares. Os HAP que foram os únicos compostos que apresentaram concentrações na água acima dos Limiares (Quadro 3.1), em campanhas realizadas até outubro de 2020, embora inferiores aos valores de referência utilizados noutros países (Canadá e Holanda).

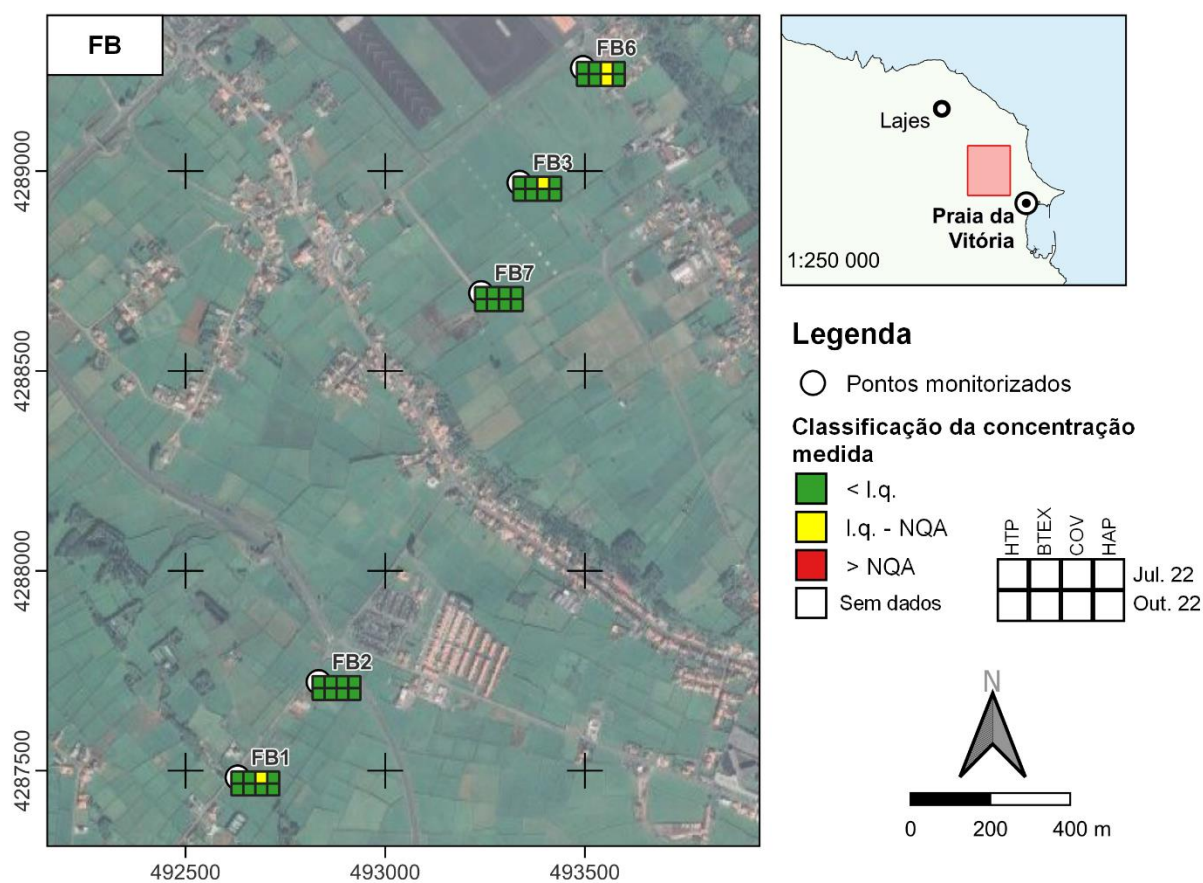
Figura 4.47 – Síntese dos resultados das análises químicas das águas subterrâneas dos furos do aquífero basal em 2022

Nas campanhas de 2022 não se verificou a presença de nenhum hidrocarboneto nas águas subterrâneas acima dos valores de referência. As concentrações em HTP, BTEX e HAP foram inferiores aos limites de quantificação.
