LABORATÓRIO NACIONAL
DE ENGENHARIA CIVIL

**Análise dos resultados da monitorização de águas subterrâneas
realizada em 2023 e pareceres sobre projetos ou estudos
promovidos pela USAFE**

Lisboa • janeiro 2024

RELATÓRIO 33/2024 – DHA/NRE

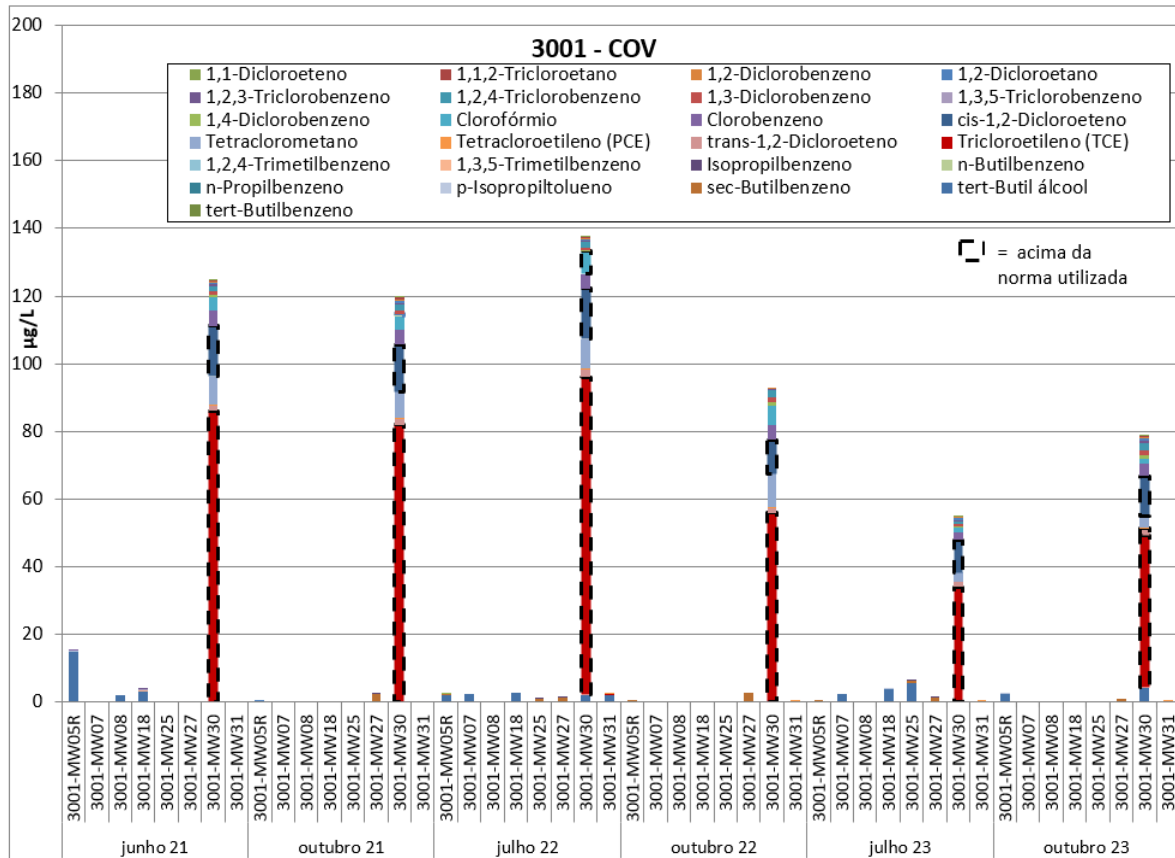
Figura 4.5 – Concentração em COV nas águas subterrâneas do Site 3001

Em relação aos COV, continua a ser o furo 3001-MW30 aquele que apresenta maiores concentrações, com diversos compostos acima dos valores de referência nas águas subterrâneas (cf. Quadro 4.2, Quadro 4.3 e Figura 4.5), embora haja outros furos que captam o aquífero basal (e.g. 3001-MW31) que apresentam concentrações acima do limite de quantificação para algum COV. Após a purga do furo 3001-MW30 (em 2020), volta a observar-se desde 2021 o aparecimento dos mesmos COV com concentrações acima dos valores de referência. O registo de TCE no FB6 pode ter origem neste furo (cf. Figura 4.48).

Quanto à presença de COV nas águas dos furos do basal, tem sido recorrente o aparecimento de TCE no furo FB6 (Quadro 4.21 e Figura 4.48). Crê-se que esta contaminação resulta da proximidade ao furo 3001-MW30 que apresenta valores muito elevados de TCE (Figura 4.5), mas poderá existir também contaminação por se encontrar integrado na área do site 5014, na proximidade de pipelines e solos contaminados. Há outros COV, apresentados na mesma figura, que têm surgido nalgumas campanhas, mas as suas concentrações estiveram sempre abaixo dos valores de referência, quando existem.

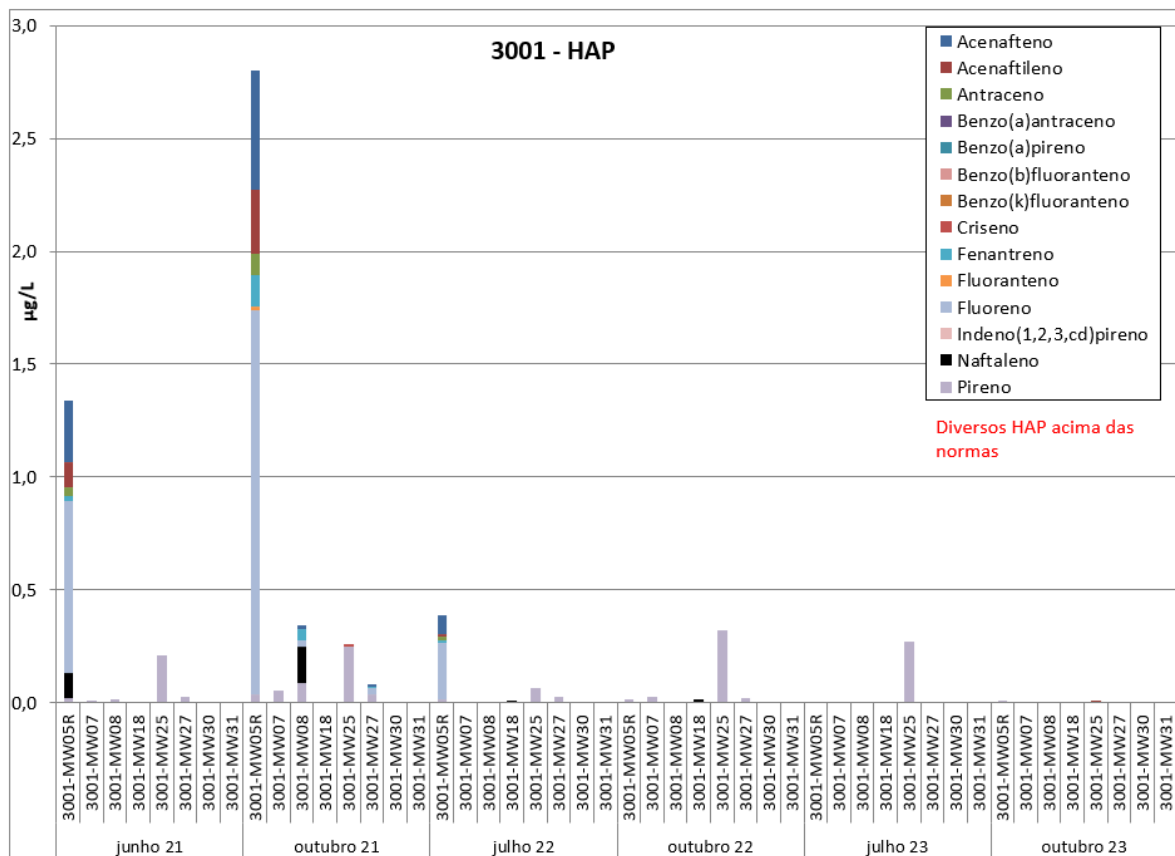
Figura 4.6 – Concentração em HAP nas águas subterrâneas do Site 3001

Finalmente para os HAP, em 2023 regista-se a presença de alguns compostos em concentrações acima dos Limiares estabelecidos pela APA (cf. Quadro 4.2, Quadro 4.3 e Figura 4.6), embora sem ultrapassar as normas do Canadá. Nos últimos anos tem-se observado uma diminuição dos HAP e da sua concentração nas águas amostradas.

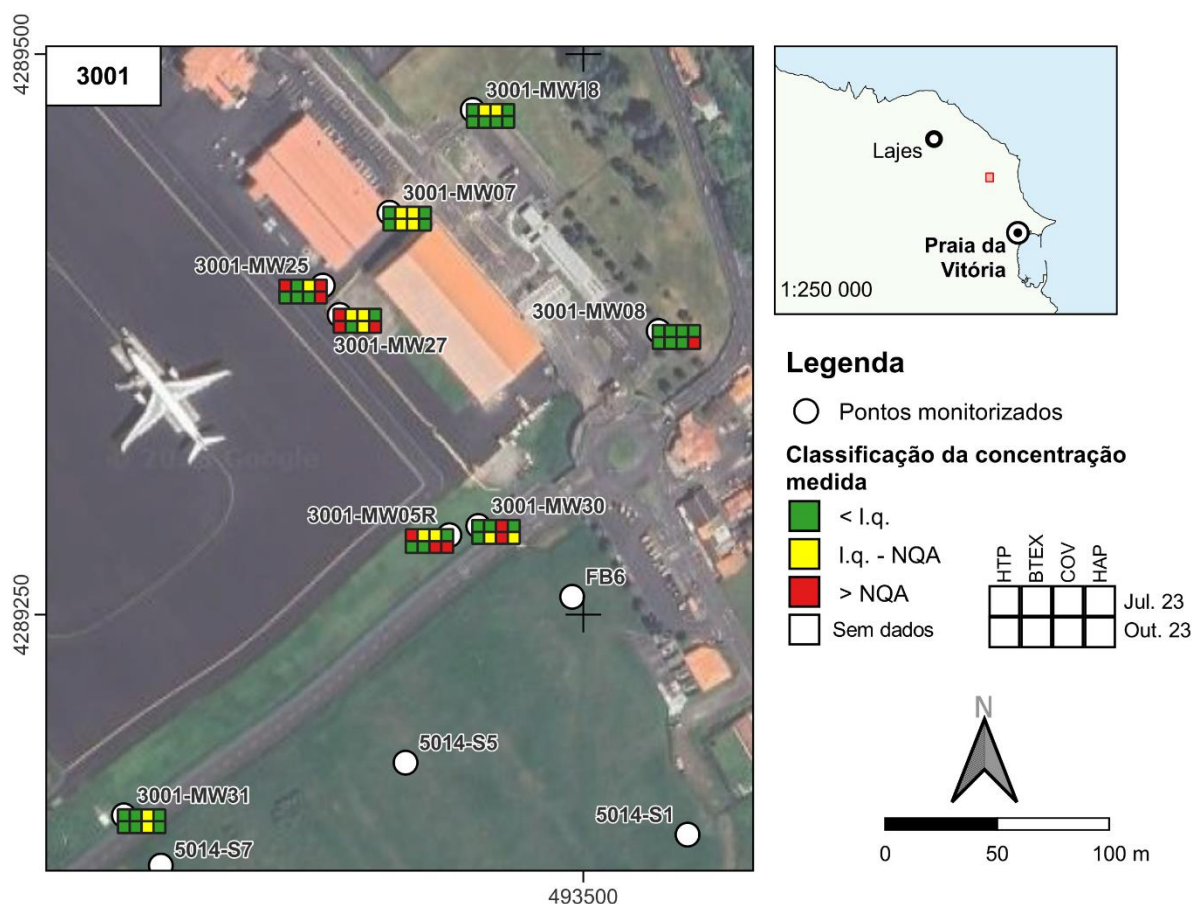
Figura 4.7 – Síntese dos resultados das análises químicas das águas subterrâneas do Site 3001 em 2023

A presença de LNAPL em algumas áreas do Site 3001 continua a verificar-se, como mostra a Figura 4.2. Por outro lado, em 2023, as águas subterrâneas continuam a apresentar concentrações em HTP, COV e HAP acima dos valores de referência e valores de BTEX acima dos limites de quantificação em diversos piezómetros (cf. Figura 4.7). Espera-se que esta situação seja alterada em 2024, nas áreas

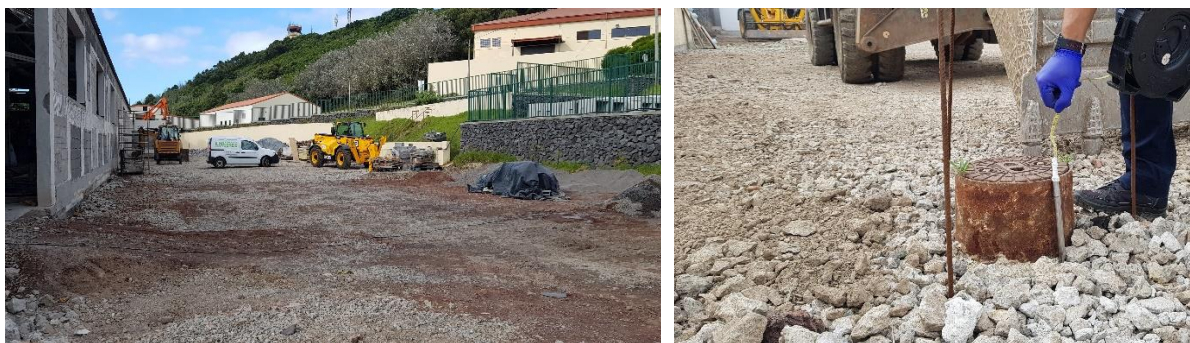
Figura 4.9 – Perspetiva dos solos removidos no Site 3003

Em 2023 foi concluída a obra para a renovação dos edifícios T-621 e T-624 (cf. documentos "*Convert T-621 into Substation and T-624 Into Structures Shop*", proposta CT 218) (Figura 4.8). A obra incluiu, ainda, a remoção de 115 toneladas de solo potencialmente contaminado, numa espessura de cerca de 20 cm (Figura 4.9), e a posterior repavimentação da área.

Os trabalhos de remoção dos solos concluídos em 2023 terão causado alterações à dinâmica de infiltração no local (que foi maior devido à remoção do asfalto), tendo havido a circulação de veículos na área já sem asfalto. Estes factos podem ser responsáveis por algum aumento de hidrocarbonetos, estando a ser monitorizada a evolução da situação para se perceber o impacte desta obra (que se espera positivo a curto prazo).

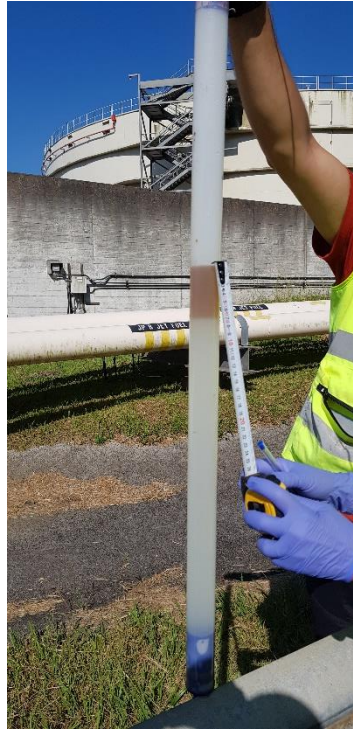
Figura 4.15 – LNAPL presentes no piezómetro 5001-MW08, em julho de 2023

Em 2023 foram encontrados diversos hidrocarbonetos com concentrações acima dos valores de referência, à semelhança do verificado nas campanhas anteriores (Quadro 4.7 e Quadro 4.8). As situações extremas encontram-se nos piezómetros 5001-MW08 e 5001-MW09 com LNAPL (cf. Figura 4.15).

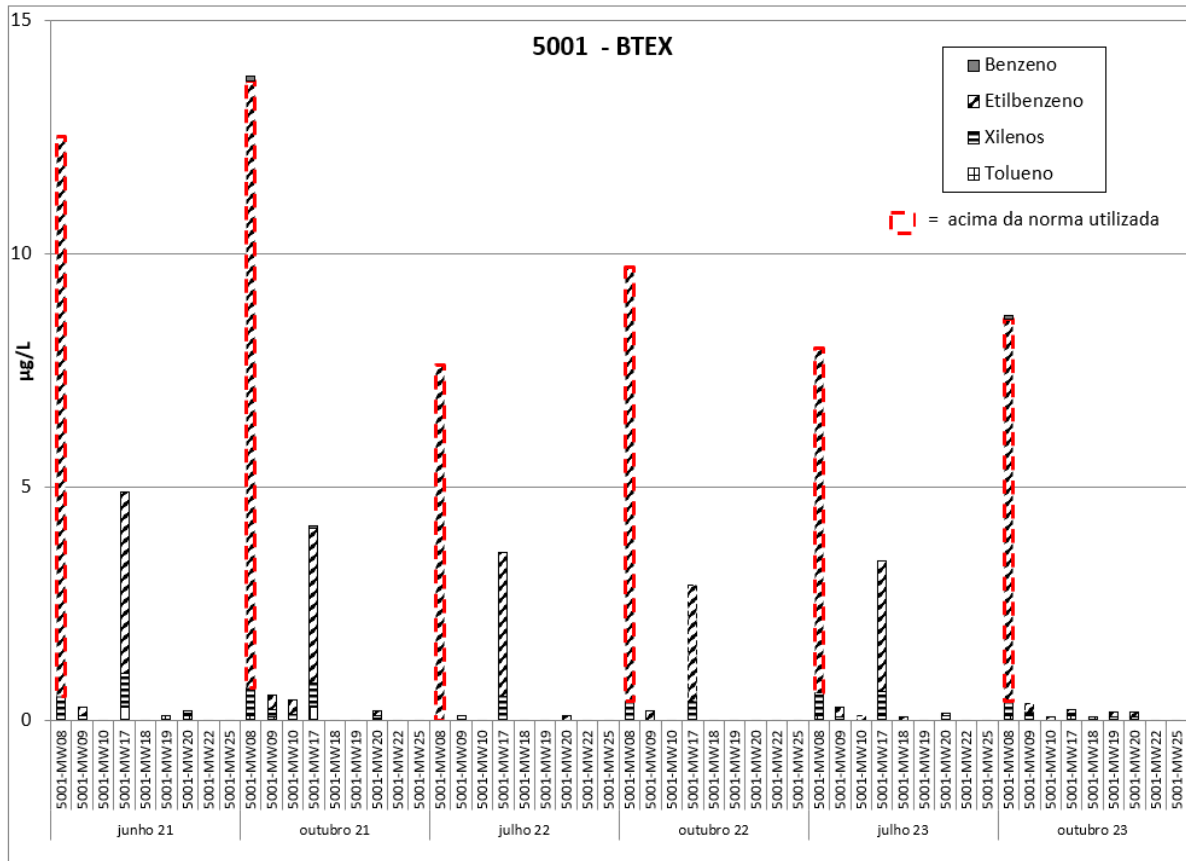
Figura 4.17 – Concentração em BTEX nas águas subterrâneas do Site 5001

Relativamente aos BTEX, em 2023 mantiveram-se as concentrações acima dos l.q. na água de diversos piezómetros, com valores acima do Limiar para o etilbenzeno, no piezómetro 5001-MW08 (cf. Figura 4.17). A situação é equivalente à de anos anteriores, embora com concentrações mais baixas no piezómetro 5001-MW17, em outubro.

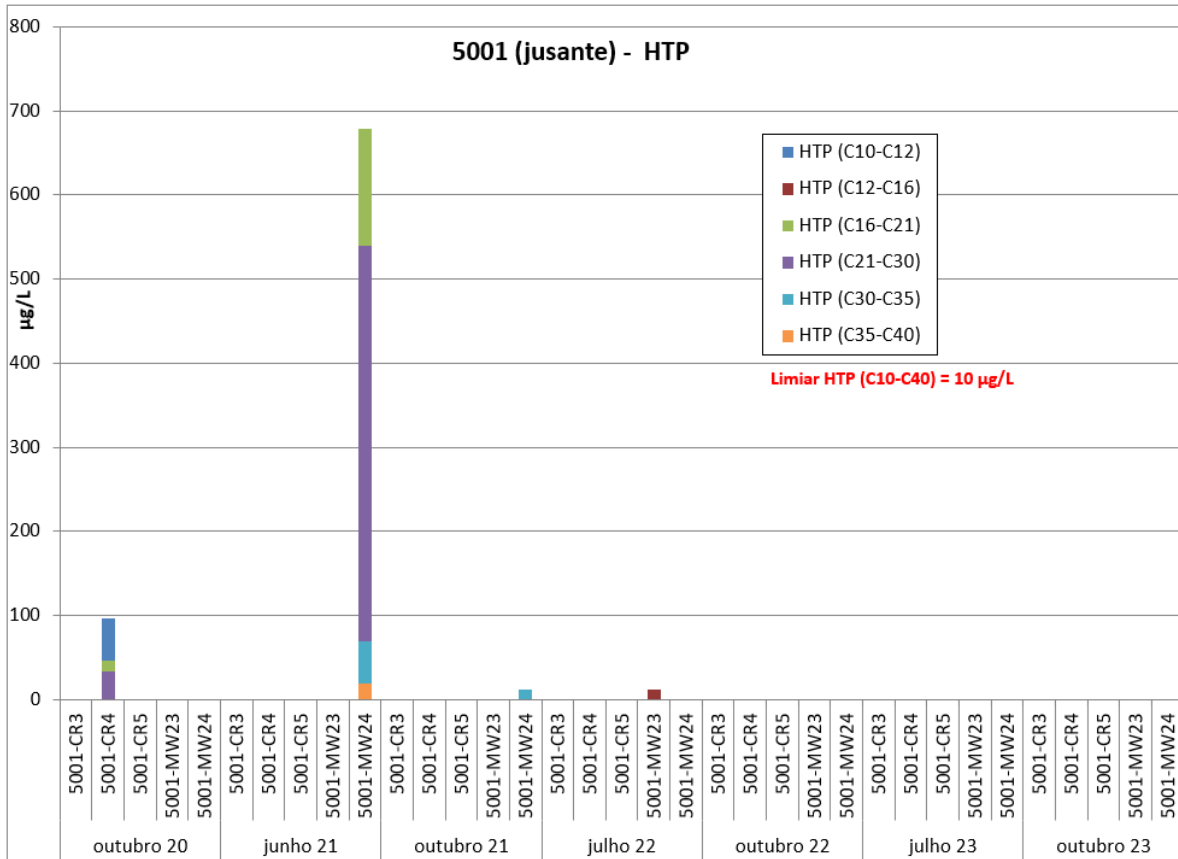
Figura 4.20 – Concentração em HTP nas águas subterrâneas a jusante do Site 5001

Em relação à qualidade das águas a jusante do Site 5001, em 2023 as concentrações em hidrocarbonetos não ultrapassaram os Limiares (Quadro 4.7 e Quadro 4.8), estando os HTP abaixo dos l.q. (Figura 4.20).

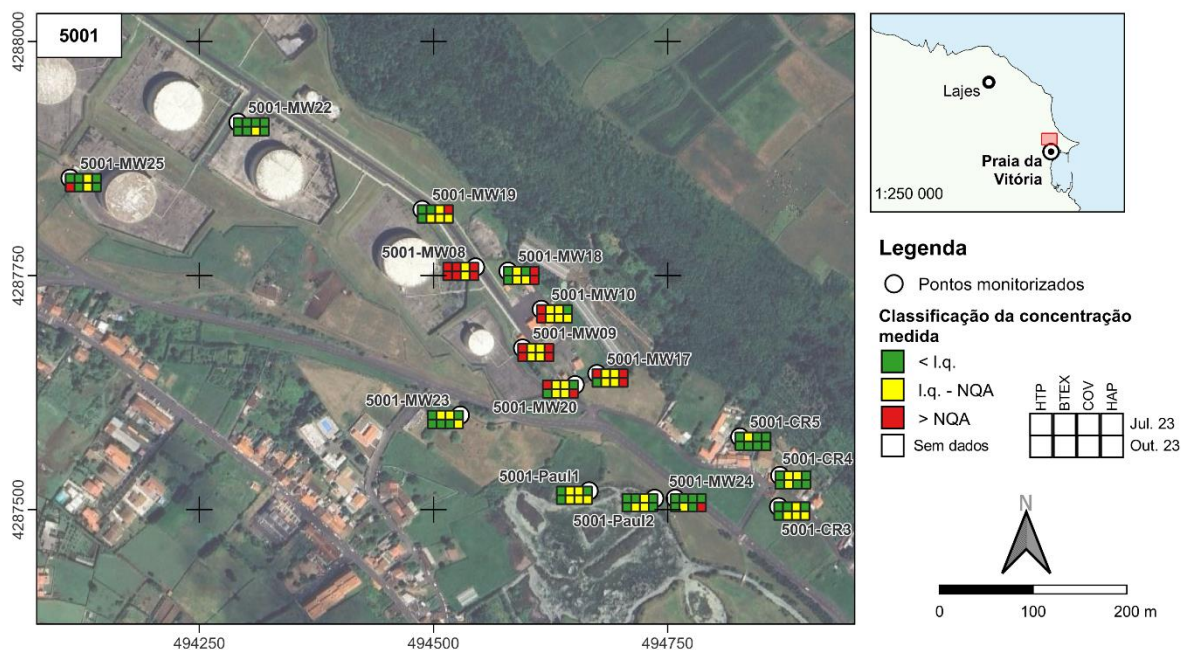
Figura 4.23 – Síntese dos resultados das análises químicas das águas subterrâneas do Site 5001 e jusante em 2023

Os resultados das campanhas realizadas em 2023 mostram que se mantém elevada a contaminação dentro do Site 5001, com HTP, BTEX e HAP acima dos respetivos valores de referência, com consequências nas águas a jusante do Paul que já apresenta alguns destes compostos, embora em concentrações muito inferiores. Considera-se que as ações referidas na secção 4.3.2 não são suficientes para inverter a situação nos locais contaminados no Site 5001 (e.g., junto aos piezómetros 5001-MW08 e 5001-MW09 contendo LNAPL, cf. Figura 4.2), pelo que se consideram necessárias outras ações naquele local.

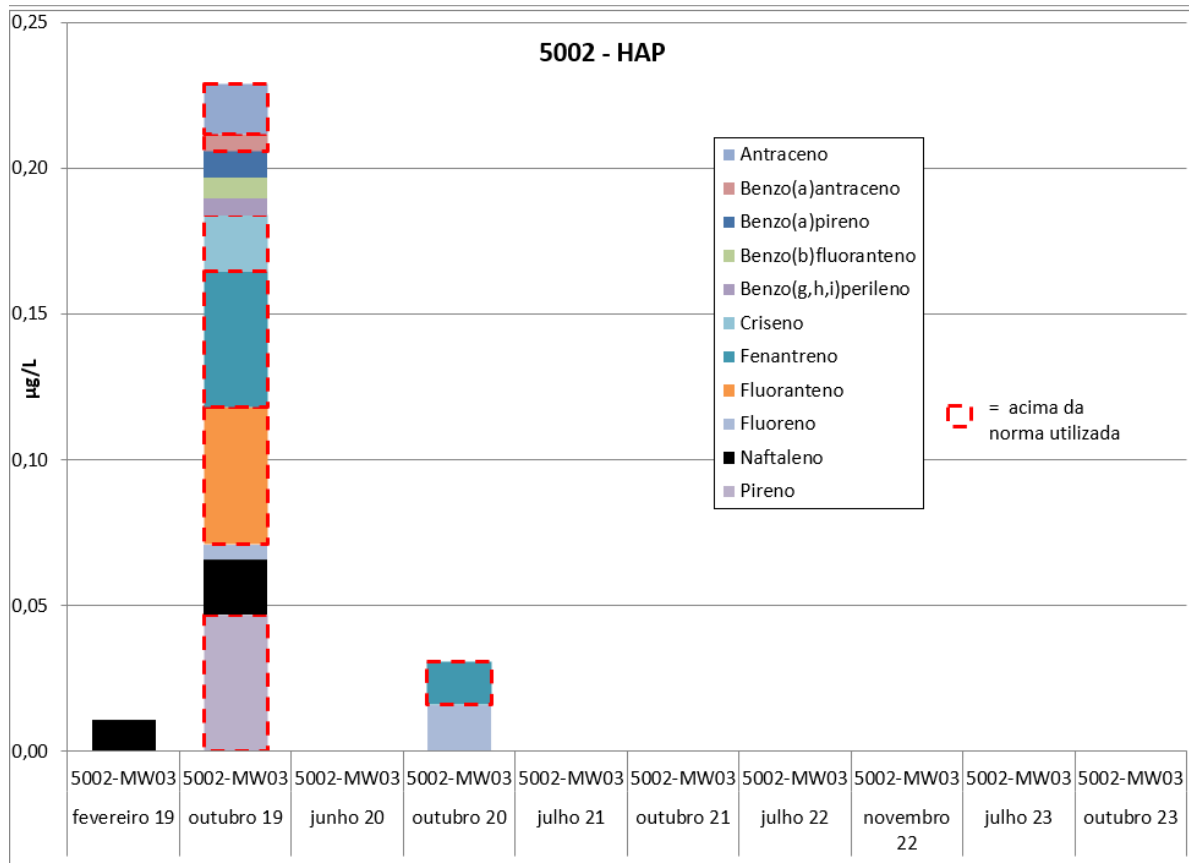
Figura 4.27 – Concentração em HAP nos piezômetros do Site 5002

Nos últimos três anos não se registaram concentrações em HAP nas águas subterrâneas acima dos Limiares (cf. Quadro 4.11 e Figura 4.27).

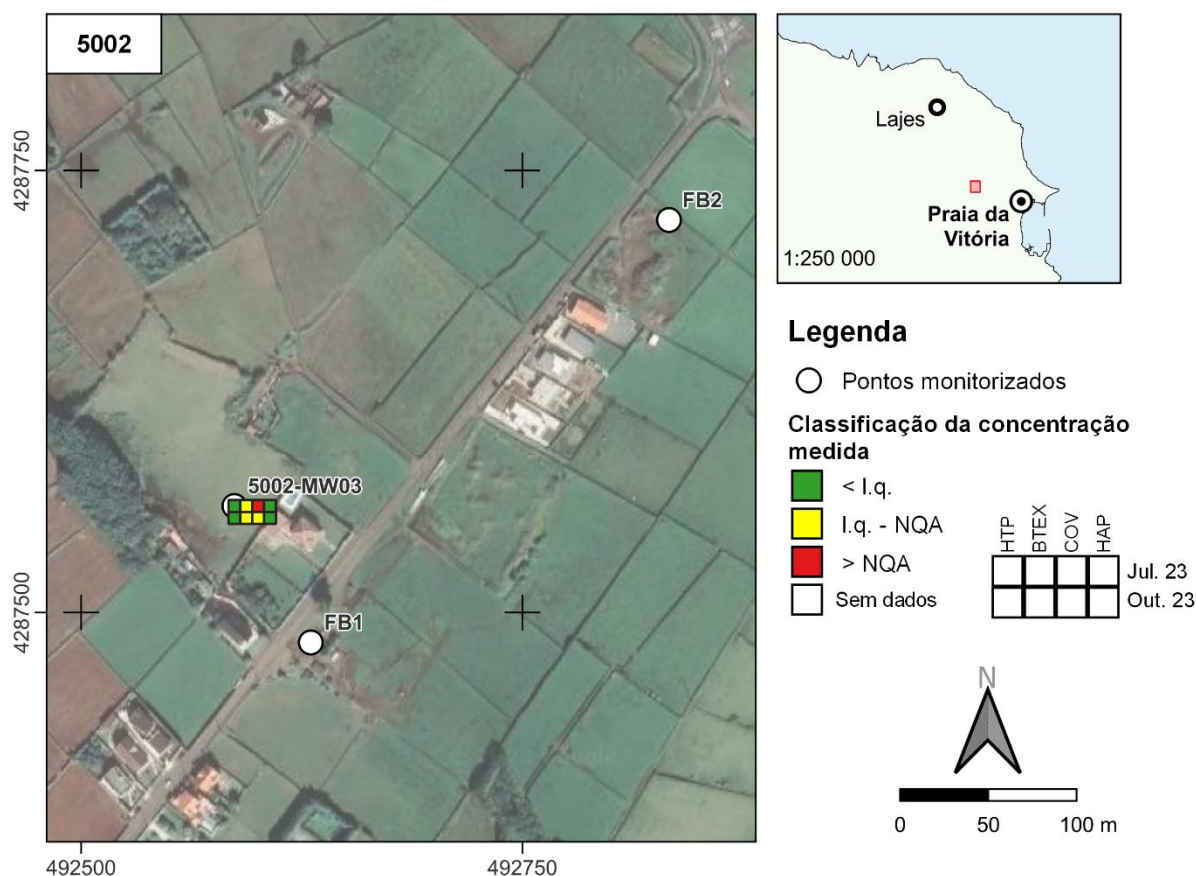
Figura 4.28 – Síntese dos resultados das análises químicas das águas subterrâneas do Site 5002 em 2023

Em 2023, na Zona 1, voltou a verificar-se a presença de hidrocarbonetos acima dos l.q. (BTEX e COV) e de um Limiar (hexaclorobutadieno) nas águas subterrâneas do piezómetro amostrado. Nas campanhas anteriores apenas houve duas ocasiões em que se registaram HAP acima dos Limiares (outubro de 2019 e de 2020), contudo com valores inferiores aos valores de referência do Canadá.

Tendo em consideração que o furo de captação do Areeiro-Fontinhas (cf. Figura 4.24) poderá estar a jusante dos fluxos de água subterrânea que intersejam os terrenos do Site 5002, recomenda-se a continuação da monitorização da qualidade das águas subterrâneas a partir de amostras recolhidas nos piezómetros com água. Caso os resultados obtidos para os solos não sejam favoráveis, recomenda-se, ainda, a instalação de novos piezómetros mais profundos na área do 5002-S2.

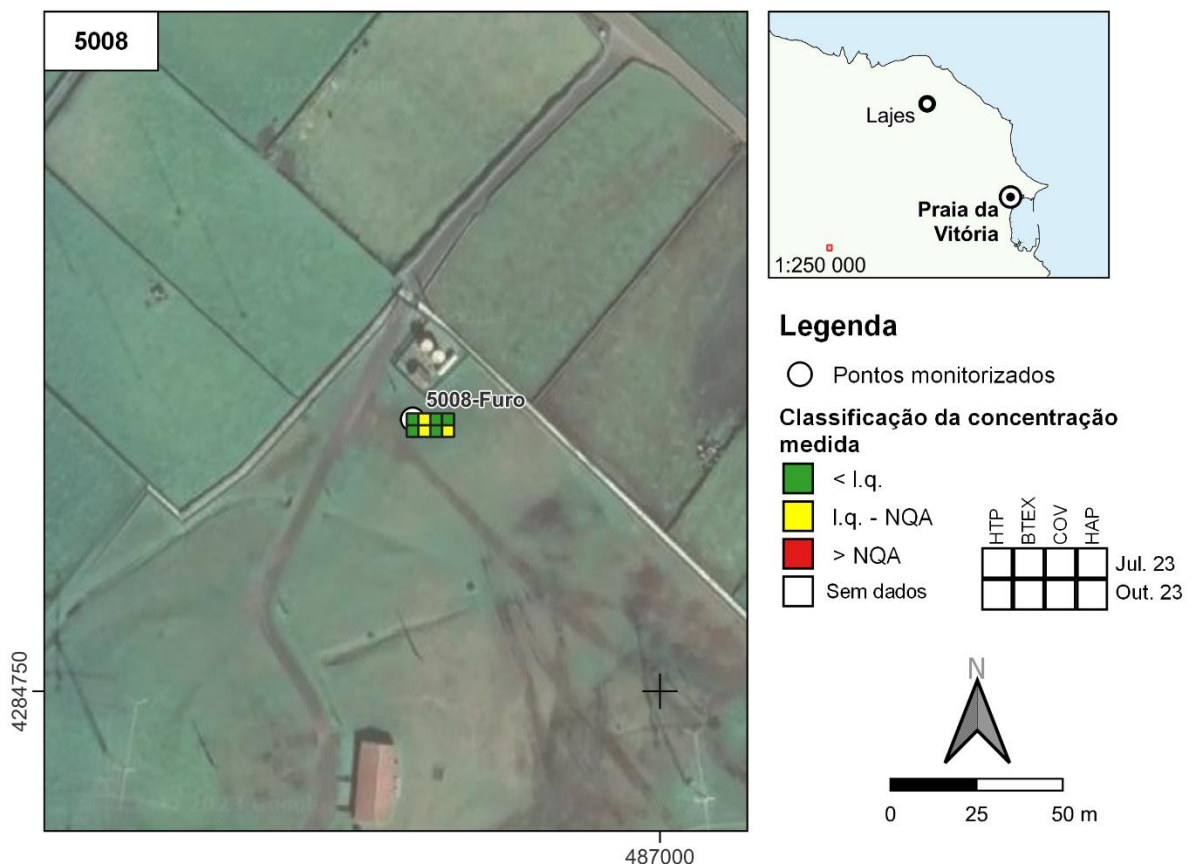
Figura 4.32 – Síntese dos resultados das análises químicas das águas subterrâneas do Site 5008 em 2023

Os resultados obtidos nos últimos anos mostram que apenas na campanha de outubro de 2019 se observou a presença de HAP acima dos limiares estabelecidos pela APA, embora em concentrações muito abaixo dos valores de referência estabelecidos noutros países. Observa-se esporadicamente a presença de outros hidrocarbonetos, embora abaixo dos Limiares, que nas últimas cinco campanhas se limitaram ao etilbenzeno e HAP.

Se a análise deste Site se restringisse aos resultados da água subterrânea do furo existente, a declaração de Site sem recomendações adicionais seria adequada, face aos resultados dos últimos anos. Contudo, a presença de solos contaminados no local das amostragens de solos referidos na Figura 4.31 (cf. Leitão, Mota e Antunes, 2019) pode conduzir à sua lixiviação para as águas. Nesse contexto, mantém-se a sugestão de remover os solos contaminados até às profundidades de 0,2 a 0,5 m, manter a monitorização da qualidade da água e fazer uma revisão da análise de risco apresentada, atendendo ao uso essencialmente agrícola do local, a menos que se verifique uma melhoria na qualidade dos solos no local devida à biodegradação.

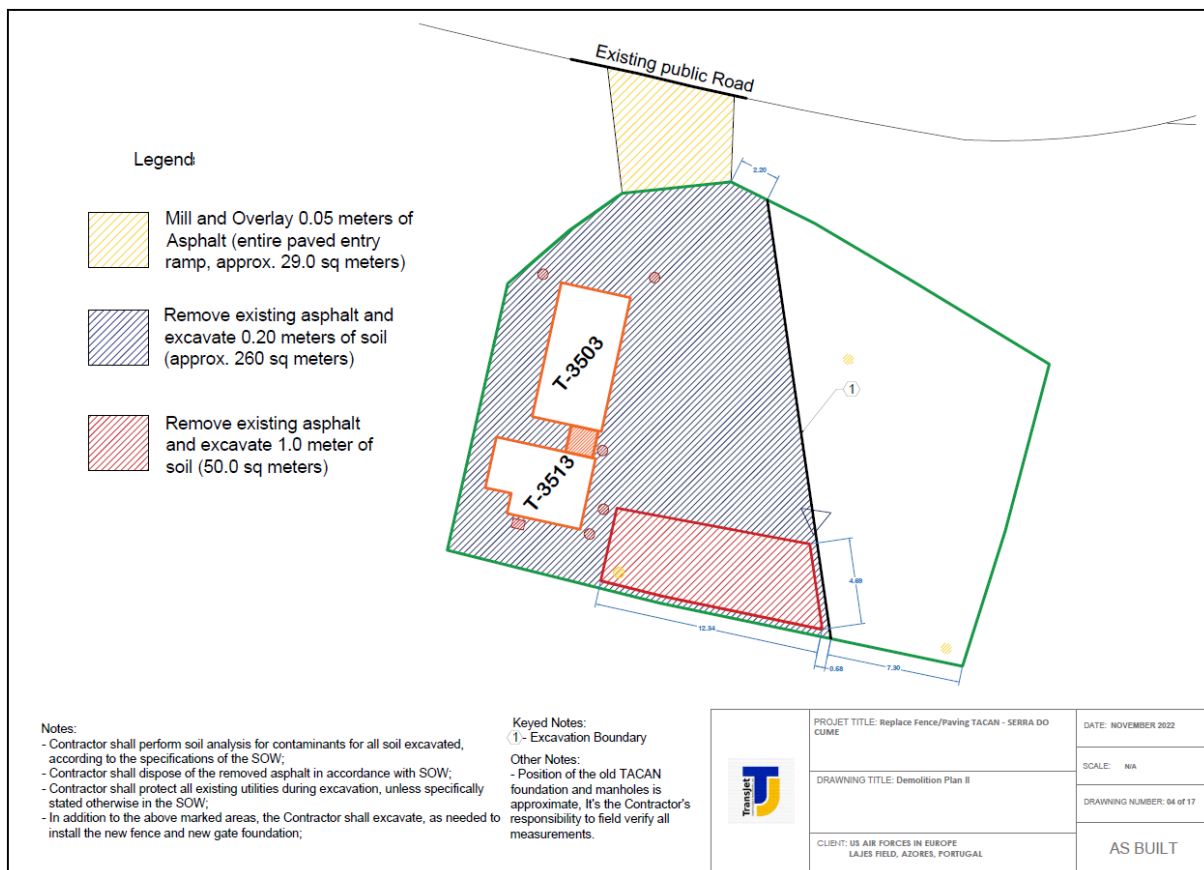
Ainda em 2022, a USAFE procedeu a uma intervenção do Site com diversas obras que incluíram não apenas a reabilitação sugerida pelo LNEC, *i.e.*, a remoção do asfalto e do solo numa área com cerca de 50 m², realizada até 1 m de profundidade, mas também a remoção do asfalto e do solo em toda a restante área, com cerca de 260 m² até 0,2 m de profundidade (cf. Figura 4.33) (cf. *Environmental Protection Plan (EPP)*, Transjet, 2022).

Os trabalhos incluíram a remoção de 66 toneladas de resíduos de misturas betuminosas e de 202,5 toneladas de resíduos de solos e rocha. De acordo com o referido em Transjet (2022), foi feita uma primeira triagem do solo retirado que evidenciava estar contaminado, pela descoloração, odores e diferenças nas propriedades do solo, completada pela análise expedita da concentração total em COV (feita com um *Photo Ionization Detector*, PID, com o valor de referência de 100 ppm) a cada 5 m³ de solo escavado.

Figura 4.33 – Área intervencionada no Site 5009 em 2022 (origem: Transjet, 2022)

Do conjunto de resíduos retirados, 16,16 toneladas foram consideradas contaminadas, tendo sido enviadas para a empresa municipal de gestão e valorização ambiental da Ilha Terceira, EEM.

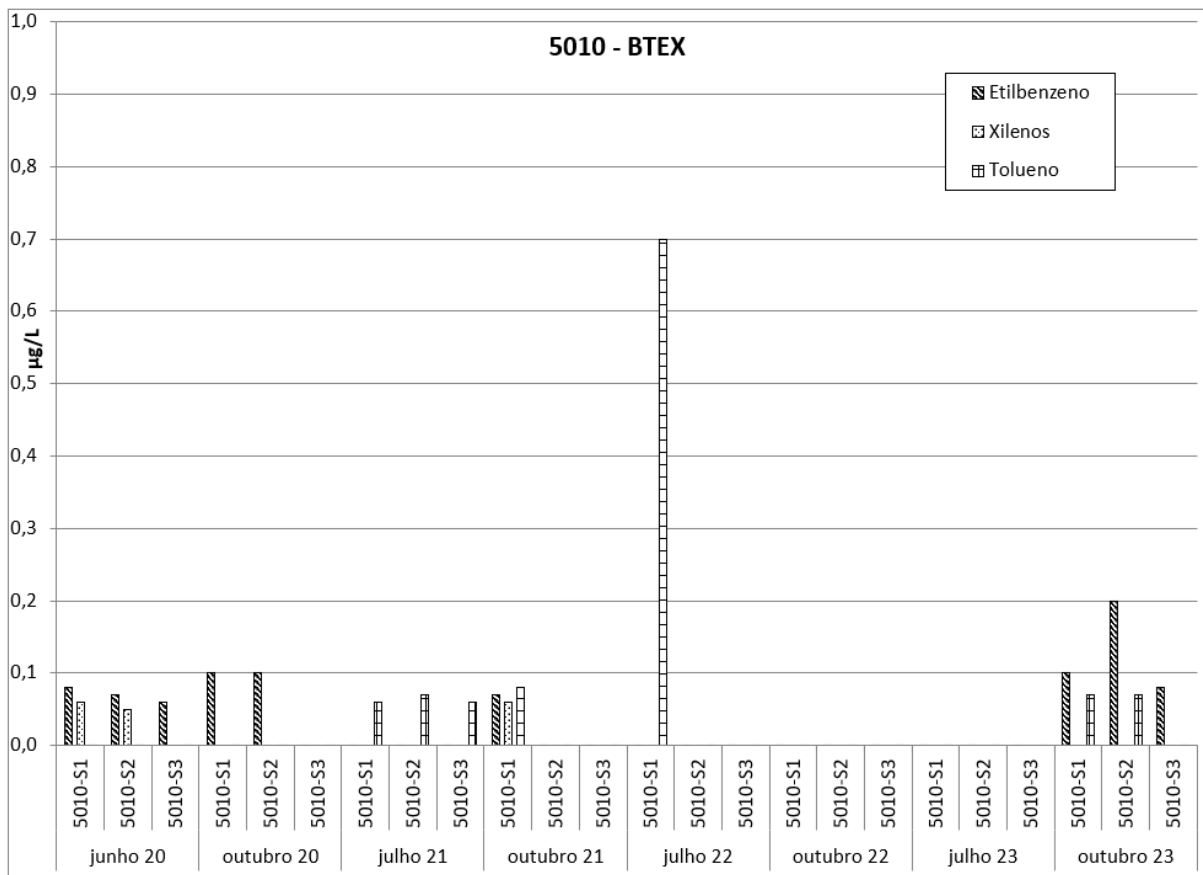
A concentração em BTEX nas águas subterrâneas amostradas apresentou valores acima dos limites de quantificação em etilbenzeno e tolueno, ambos com valores muito abaixo dos respetivos Limiares, apenas em outubro (Quadro 4.16 e Figura 4.35). Desde 2018, as concentrações em BTEX apenas ultrapassaram o Limiar para os xilenos, em outubro de 2019.

Figura 4.35 – Concentrações em BTEX nas águas subterrâneas do Site 5010

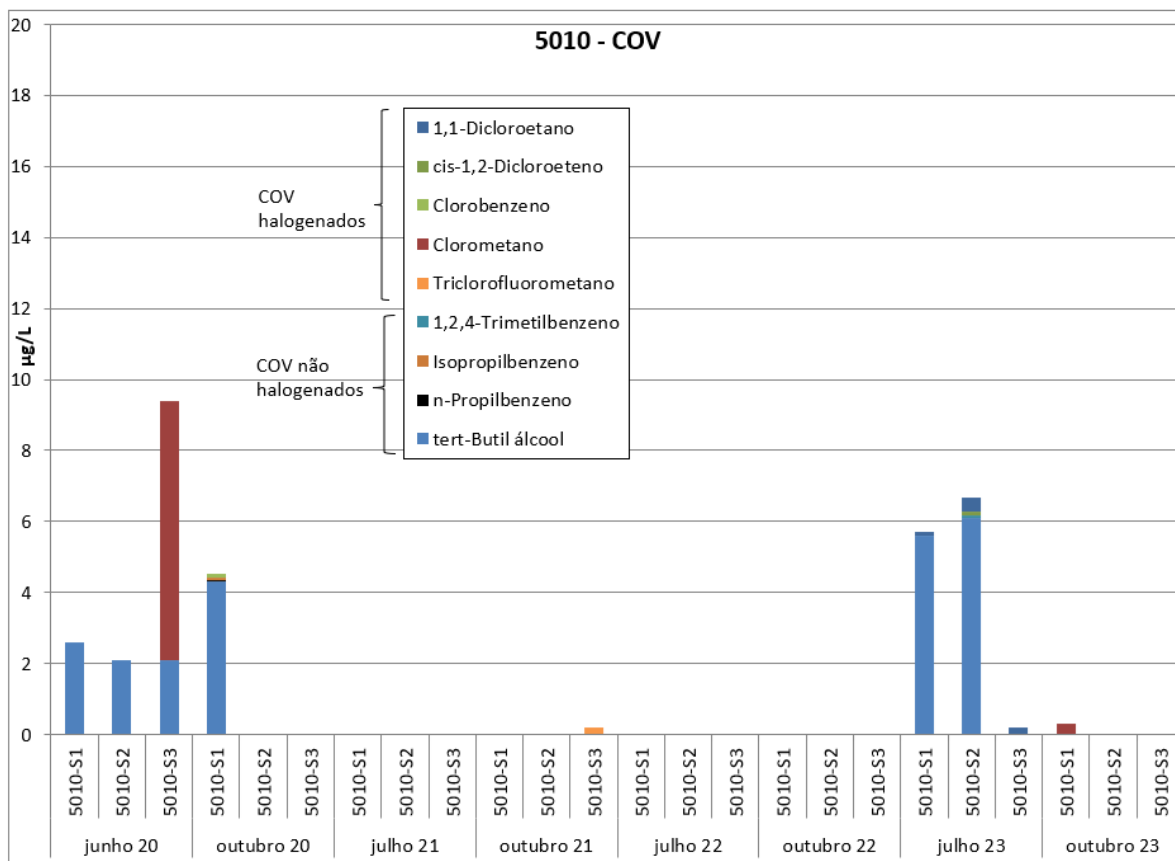
A presença de COV nas águas também foi esporádica, com valores acima dos l.q. especialmente na campanha de julho, mas abaixo dos Limiares, quando existentes. No entanto estes resultados, com valores acima dos l.q., são piores que os observados nos dois últimos anos (cf. Figura 4.36), onde só houve registo de um COV acima dos valores de referência para a qualidade das águas subterrâneas (triclorofluorometano no 5010-S3, em outubro de 2021).

Figura 4.36 – Concentrações em COV nas águas subterrâneas do Site 5010

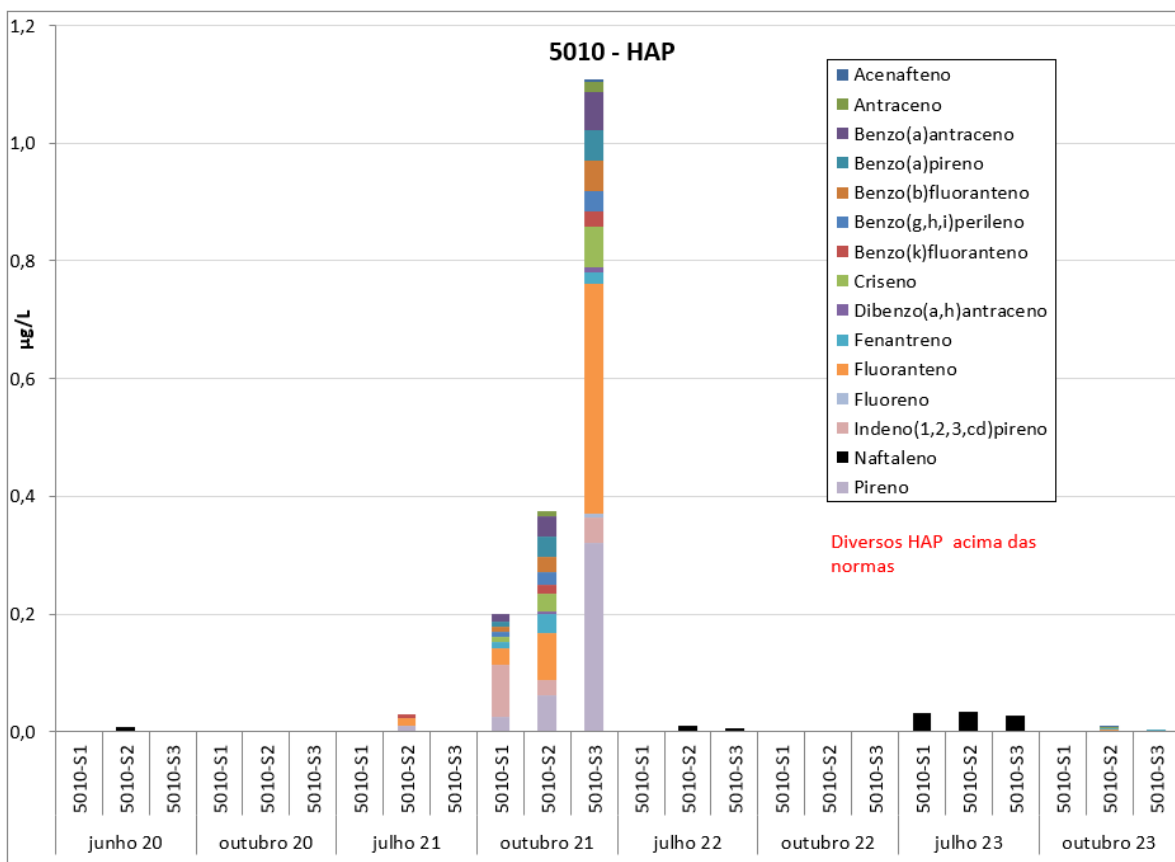
Em 2023 houve alguns HAP com concentrações acima do limite de quantificação, mas todos abaixo do respetivo Limiar estabelecidos pela APA com exceção do antraceno no 5010-S2, em outubro, embora muito abaixo do estabelecido noutros países. Em anos anteriores houve duas ocasiões em que se mediram concentrações acima dos Limiares (em diversos casos, também acima dos limites estabelecidos noutros países, Canadá e Holanda) nas campanhas de outubro de 2019 e de 2021 (cf. Figura 4.37), sendo que foi o piezómetro 5010-S3 o que apresentava as maiores concentrações.

Figura 4.37 – Concentrações em HAP nas águas subterrâneas do Site 5010

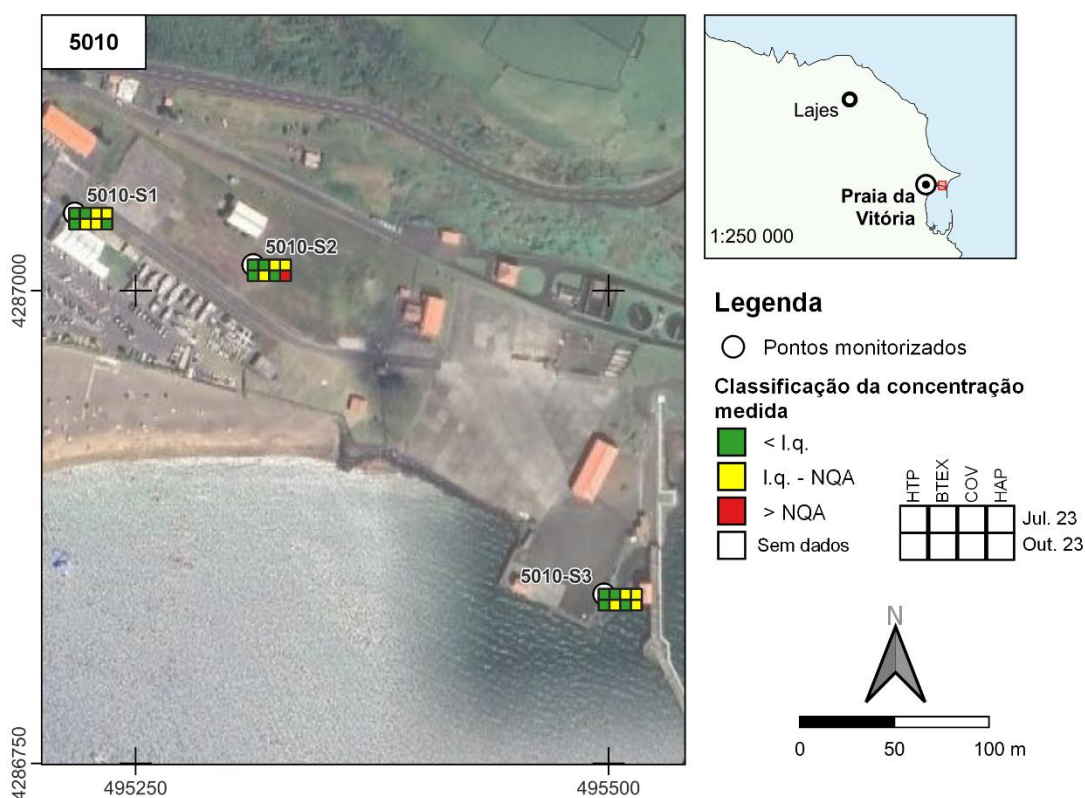
Figura 4.38 – Síntese dos resultados das análises químicas das águas subterrâneas do Site 5010 em 2023

Em 2023, o único hidrocarboneto presente nas águas subterrâneas em concentrações superiores aos valores de referência de qualidade foi o antraceno (HAP), embora com um valor muito inferior ao de outras legislações (cf. Quadro 3.1). As concentrações de HTP nas águas estiveram mesmo abaixo dos limites de quantificação, mas houve diversos BTEX, COV e HAP acima dos I.q., configurando uma situação pior que a dos anos anteriores.

Estas oscilações na concentração de hidrocarbonetos entre campanhas revelam que os mesmos ainda estão presentes nos solos e vão sendo lixiviados pela precipitação e recarga até atingirem o nível das águas subterrâneas, dependendo das condições de infiltração do período que antecede as

Considerando que o Site 5010 é uma área sensível em função da sua proximidade ao porto e à praia, bem como a sua localização dentro da cidade de Praia de Vitória, mantém-se a recomendação de remoção do solo nos locais contaminados (< 0,3 m) para local de tratamento, e a posterior repavimentação das zonas não pavimentadas ou com pavimento danificado, por forma a evitar o contacto dérmico, a inalação, ou a ingestão acidental de solo contaminado, bem como para evitar a infiltração de água de superfície que pode mobilizar contaminantes para as águas subterrâneas ou para as águas do porto.

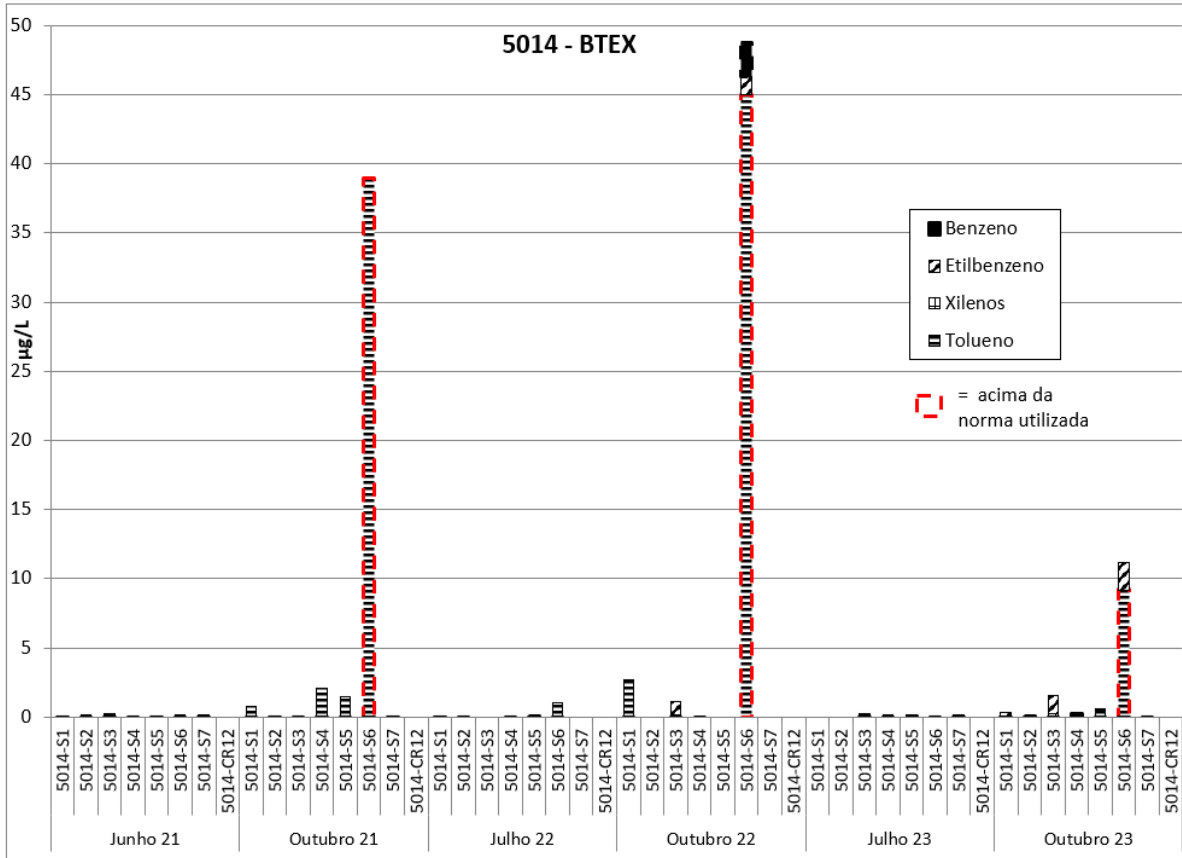
As concentrações em BTEX nas águas amostradas em 2023 apresentam concentrações superiores ao Limiar para o tolueno no piezómetro 5014-S6, no mês de outubro, como já havia acontecido nos meses de outubro de anos anteriores (Figura 4.42), correspondendo talvez a situações originadas após o início do ano hidrológico. Verifica-se a presença de BTEX em diversos piezómetros, em resultado da sua lixiviação dos solos para as águas subterrâneas após episódios de precipitação. Poderá estar a haver contaminação proveniente do *pipeline* que se espera seja inertizado nos próximos anos (cf. secção 4.9.2).

Figura 4.42 – Concentrações em BTEX nas águas subterrâneas do Site 5014

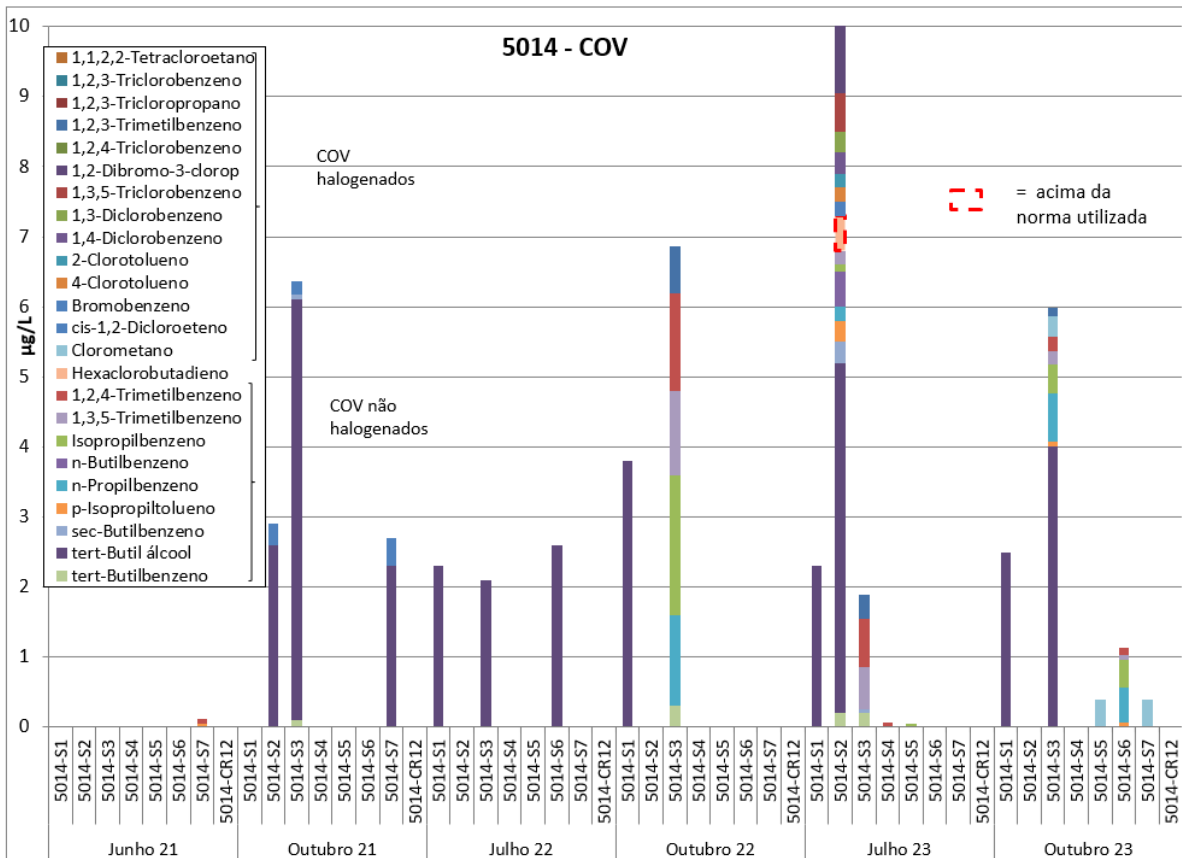
Figura 4.43 – Concentrações em COV nas águas subterrâneas do Site 5014

Em 2023 houve um COV (hexaclorobutadieno) que apresentou concentrações ligeiramente acima dos valores de referência, encontrando-se os restantes valores abaixo dos mesmos, quando estes existem (Quadro 4.18 e Figura 4.43). Observam-se variações acentuadas em COV entre as campanhas em resultado de condições mais ou menos favoráveis à volatilização ou solubilização dos compostos presentes nos solos envolventes. Há piezómetros, como o caso do 5014-S2 que raramente apresentou COV, que surgem com valores muito elevados na campanha de julho sem sequência depois em outubro, sendo o único grupo de hidrocarbonetos com essas variações. São situações cuja explicação não é evidente, sendo necessário seguir a sua evolução.

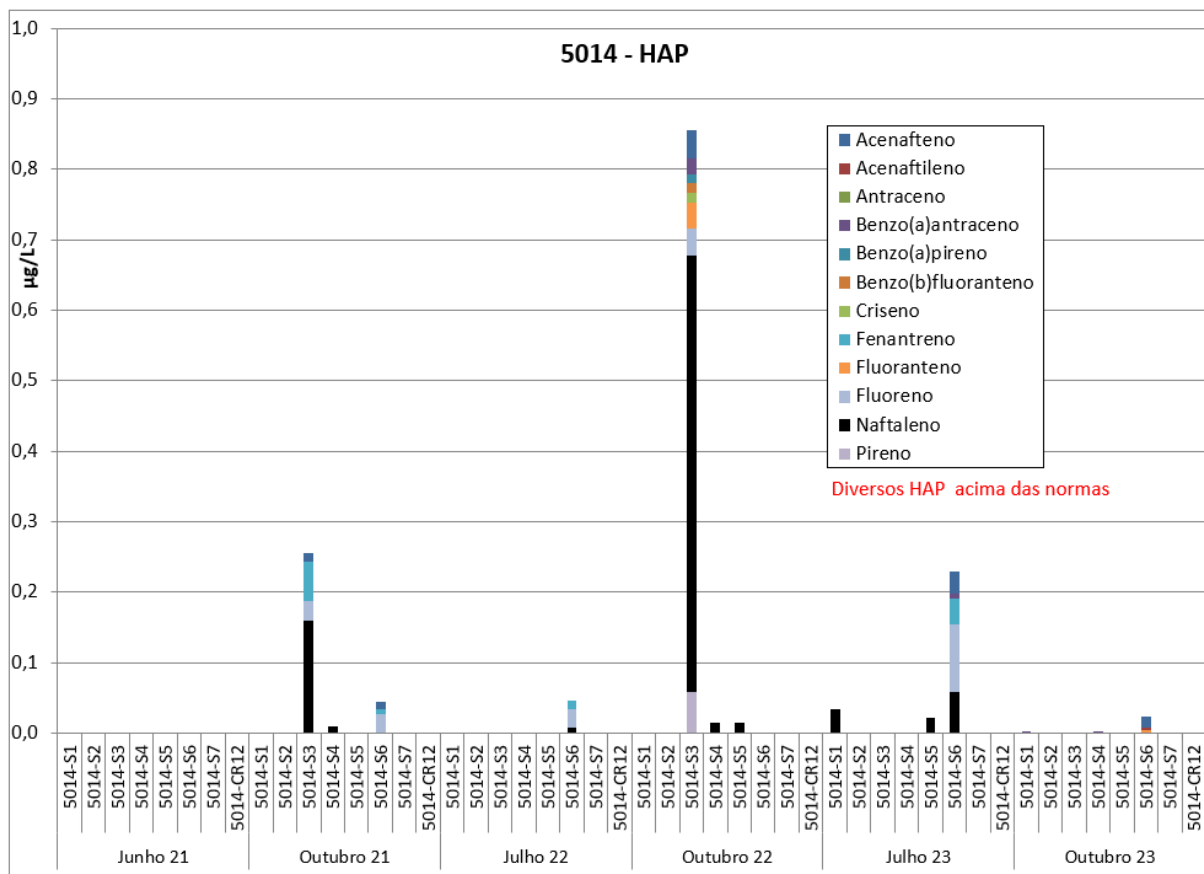
Em relação aos HAP, o benzo(a)antraceno e o fenantreno surgem em concentrações valores acima dos Limiares (Quadro 4.18 e Quadro 4.19), mas inferiores aos valores de referência utilizados noutros países (Canadá). O piezómetro 5014-S6 é aquele que apresenta valores mais elevados, o que se crê estar associado à proximidade com o antigo *pipeline*.

Figura 4.44 – Concentrações em HAP nas águas subterrâneas do Site 5014

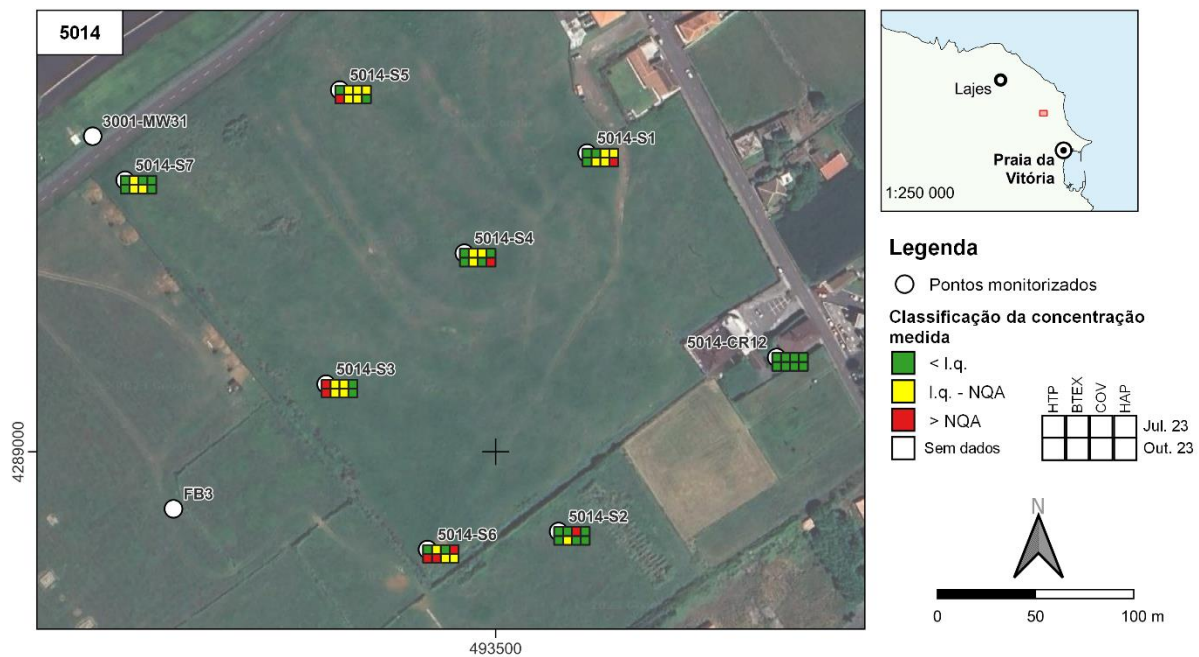
Figura 4.45 – Síntese dos resultados das análises químicas das águas subterrâneas do Site 5014 em 2023

Em 2023, registou-se a presença de contaminação com valores acima dos valores de referência em todos os grupos de hidrocarbonetos: HTP, BTEX, COV e HAP.

A obra de reparação do pipeline em funcionamento e o projeto previsto para a inertização do *pipeline* desativado serão certamente relevantes para melhorar a situação, designadamente para conter a fuga de combustível que aparenta estar a ocorrer junto ao piezómetro 5014-S3 (Leitão, Mota e Antunes, 2019). A presença de solos contaminados neste Site (provenientes do Site 5001, cf. secção 4.9.1) e as condições topográficas existentes tornam esta área uma zona de recarga preferencial, capaz de promover a lixiviação dos contaminantes para horizontes mais profundos.
