LABORATÓRIO NACIONAL
DE ENGENHARIA CIVIL

**Análise dos resultados da monitorização de águas subterrâneas
realizada em 2023 e pareceres sobre projetos ou estudos
promovidos pela USAFE**

Lisboa • janeiro 2024

RELATÓRIO 33/2024 – DHA/NRE

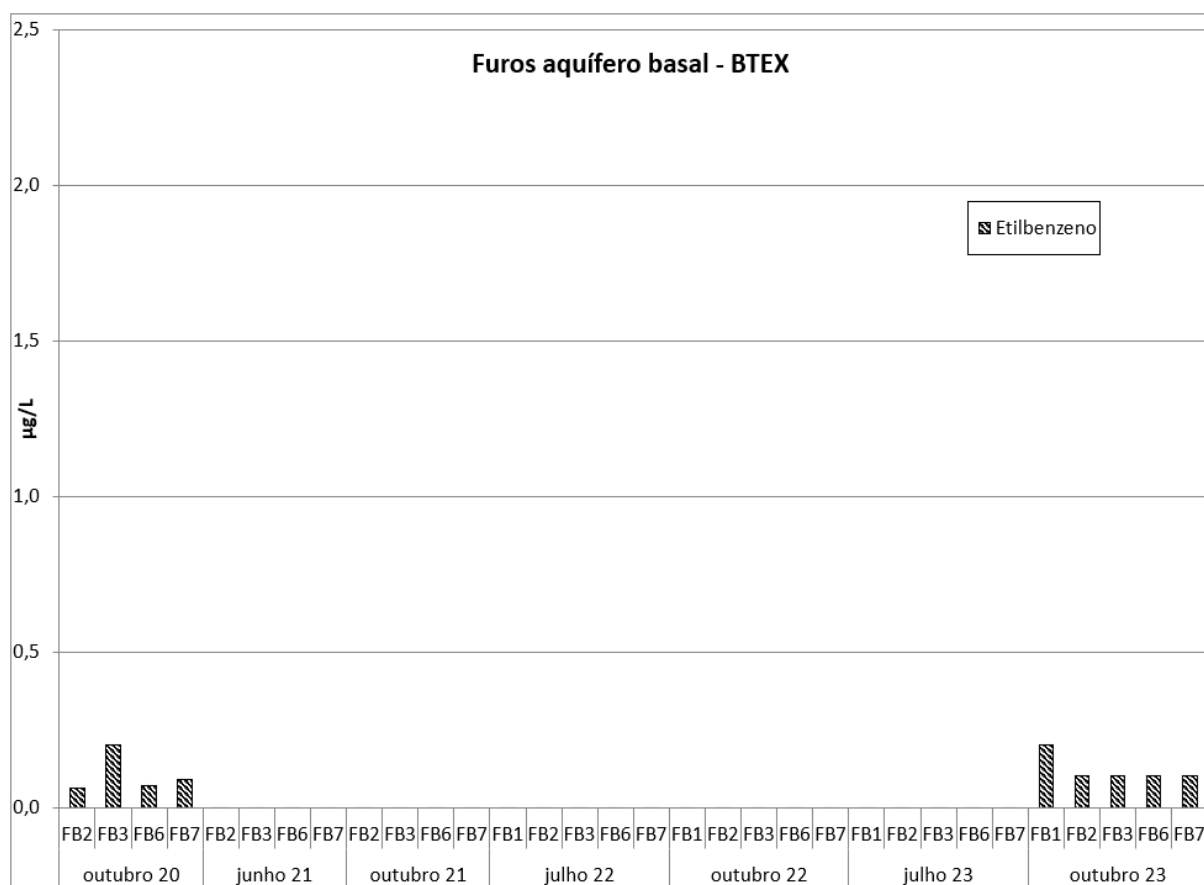
Em 2023 observou-se que a concentração de um BTEX (etilbenzeno) (cf. Figura 4.47) e diversos COV (cf. Figura 4.48) na água apresentou valores superiores aos limites de quantificação, embora geralmente muito próximos destes e sempre inferiores aos valores de referência. Apenas nas campanhas de outubro de 2019 e 2020 tinha sido registada a presença de etilbenzeno e tolueno, no caso da primeira, com também valores abaixo dos Limiares estabelecidos.

Figura 4.47 – Concentrações em BTEX nas águas subterrâneas dos furos do aquífero basal

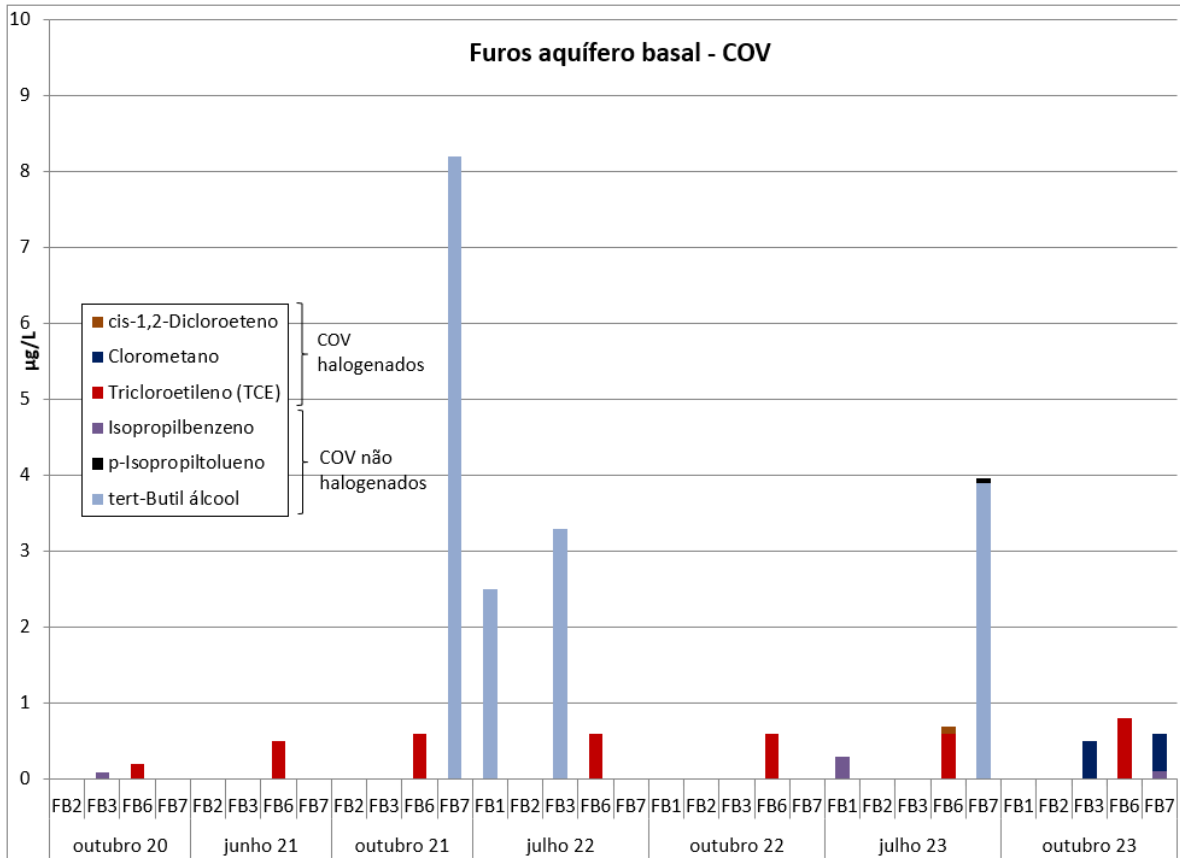
Quanto à presença de COV nas águas dos furos do basal, tem sido recorrente o aparecimento de TCE no furo FB6 (Quadro 4.21 e Figura 4.48). Crê-se que esta contaminação resulta da proximidade ao furo 3001-MW30 que apresenta valores muito elevados de TCE (Figura 4.5), mas poderá existir também contaminação por se encontrar integrado na área do site 5014, na proximidade de pipelines e solos contaminados. Há outros COV, apresentados na mesma figura, que têm surgido nalgumas campanhas, mas as suas concentrações estiveram sempre abaixo dos valores de referência, quando existem.

Figura 4.48 – Concentrações em COV nas águas subterrâneas dos furos do aquífero basal

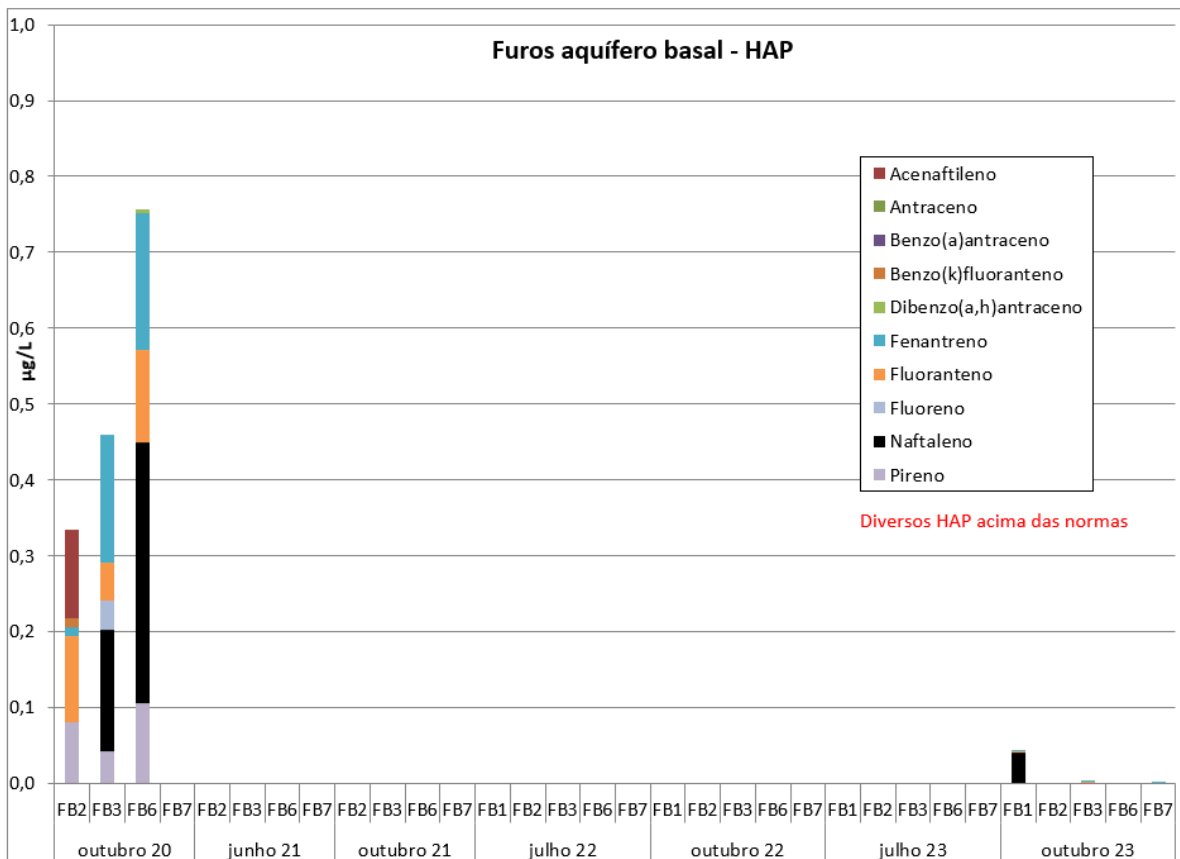
A concentração em HAP em 2023 ultrapassou os novos limites de quantificação analíticos conseguidos em outubro de 2023, mas em concentrações abaixo dos Limiares.

Figura 4.49 – Concentrações em HAP nas águas subterrâneas dos furos do aquífero basal

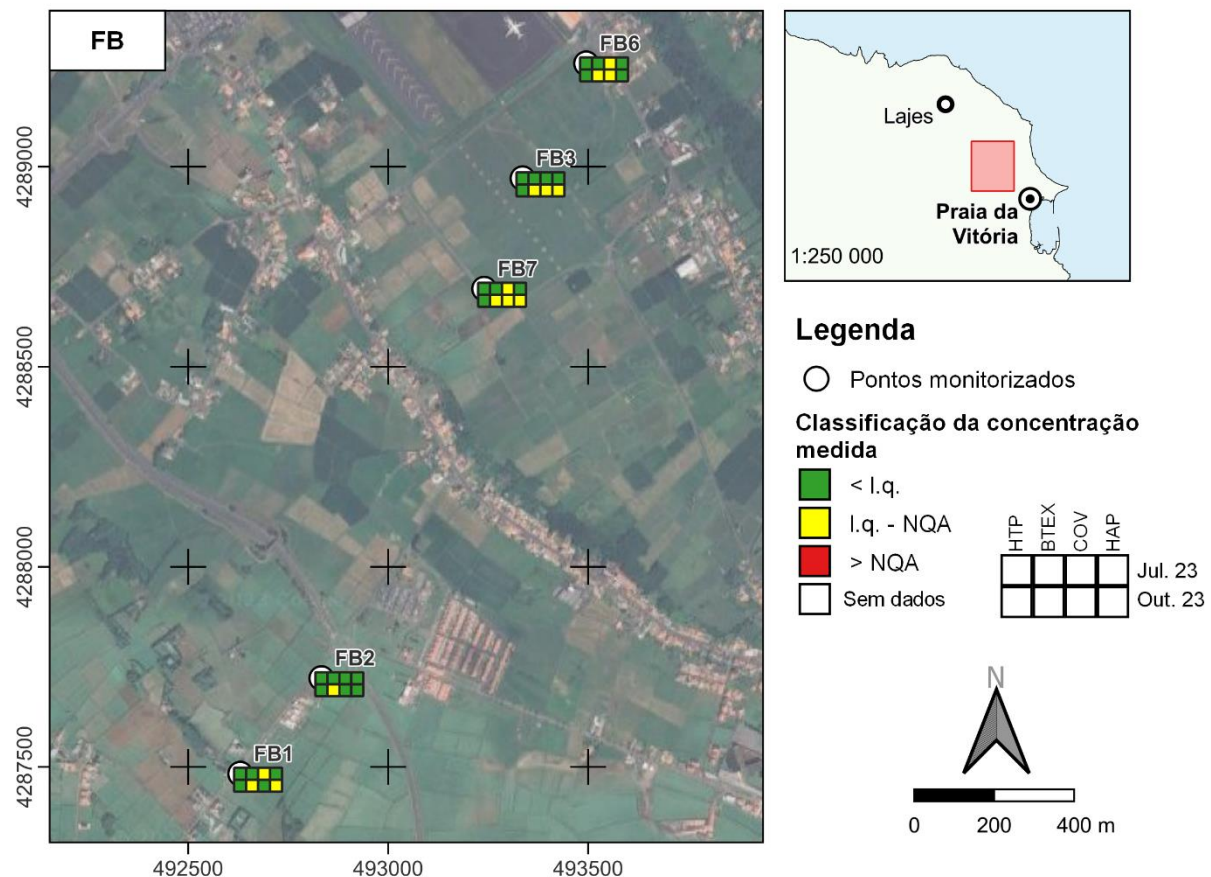
Figura 4.50 – Síntese dos resultados das análises químicas das águas subterrâneas dos furos do aquífero basal em 2023

Nas campanhas de 2023 não se verificou a presença de nenhum hidrocarboneto nas águas subterrâneas acima dos valores de referência. As concentrações em diversos BTEX, COV e HAP foram superiores aos limites de quantificação.

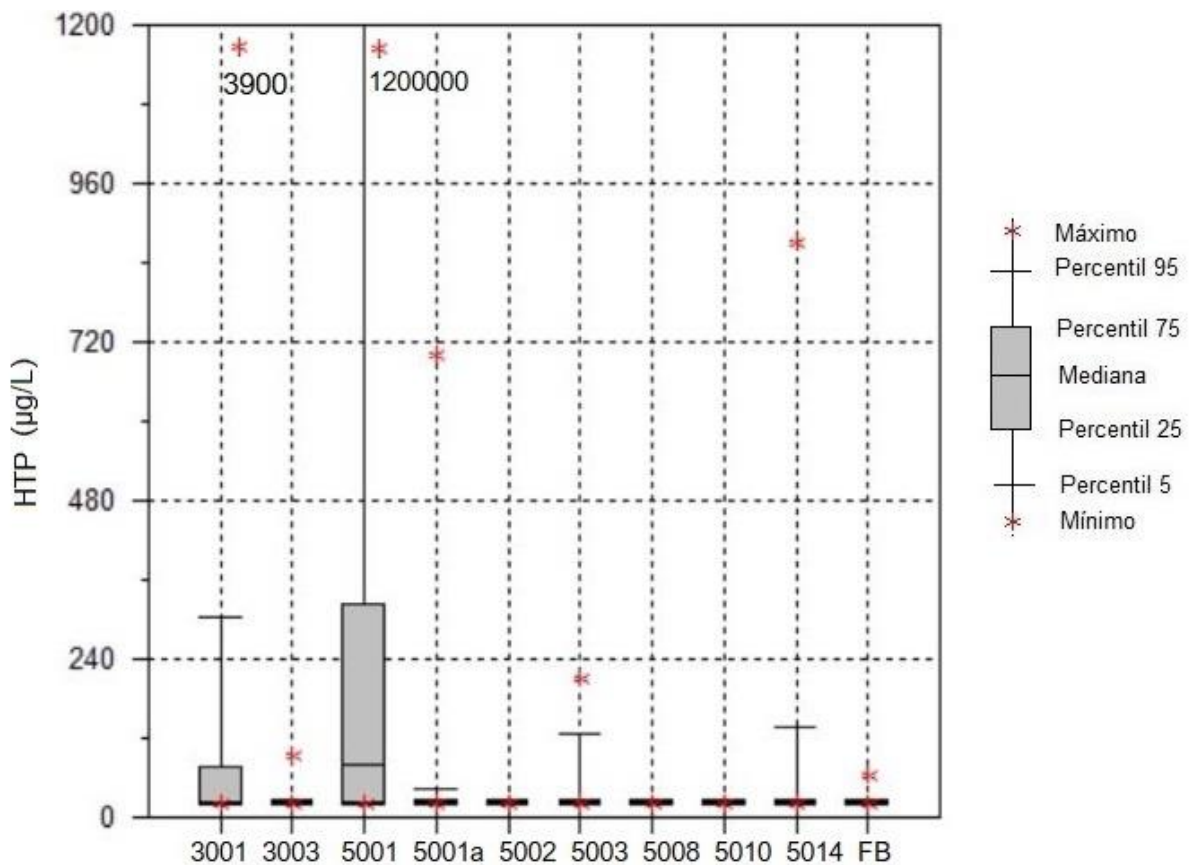
Em relação aos HTP, o Limiar estabelecido pela APA em 2021 (10 µg/L, cf. APA, 2021), em vez do valor que vinha sendo utilizado de 750 µg/L correspondente à norma do Canadá (cf. Quadro 3.1) (utilizada na anterior ausência de legislação nacional), implica que todas as concentrações detetadas sejam superiores ao Limiar, já que esse valor é igual ao próprio limite de quantificação utilizado (correspondente ao menor valor que os laboratórios consultados conseguem oferecer). Contudo, os valores máximos registados são muito diferentes, como se pode ver na Figura 6.1. Destacam-se os Sites 3001 e 5001 (o Site 3001 terá concentrações superiores nos piezómetros não amostrados por conterem LNAPL). O Site 5014 também apresenta HTP com elevadas concentrações, embora menores. Com exceção do Site 5003, os restantes Sites não apresentaram HTP nas águas subterrâneas analisadas nos últimos três anos (Quadro 6.1).

Figura 6.1 – Diagrama de box-plot das concentrações em Hidrocarbonetos Totais do Petróleo nos locais analisados (incluindo a jusante do Site 5001, 5001a, e furos do basal, FB) entre 2018 e 2023

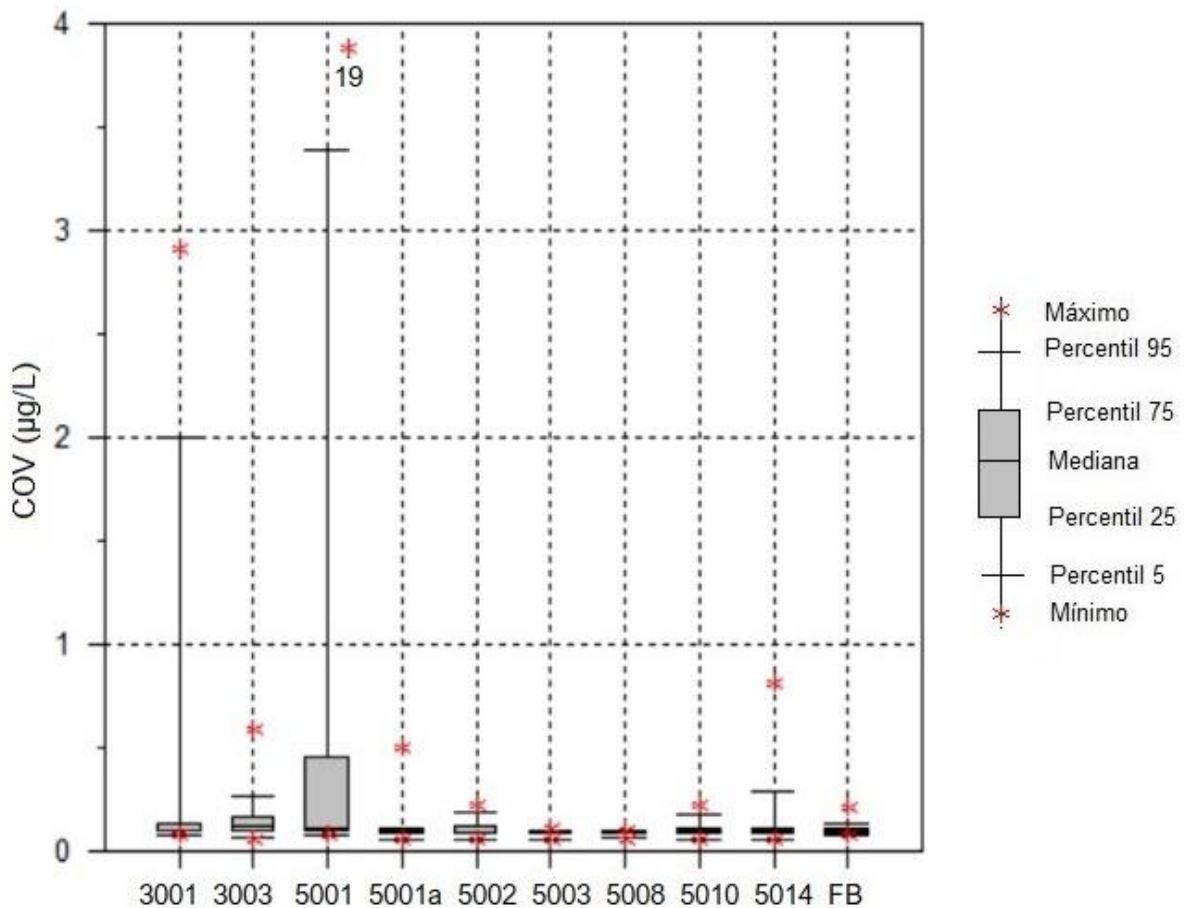
Relativamente aos COV, o Site 3001 é o que apresenta as mais elevadas concentrações nas águas subterrâneas, verificando-se uma diminuição da concentração em COV nos restantes Sites nos últimos anos, mas com 2023 apresentando uma inflexão dessa observação (Quadro 6.1). Embora na Figura 6.3 o Site 5001 pareça ser o mais contaminado, tal situação deve-se à amostragem do ponto 5001-MW08 que contém LNAPL desvirtuando os resultados. Muitos dos COV encontrados na água não têm norma estabelecida. Os compostos que surgem com maior frequência acima dos valores de referência são o PCE, TCE, cis-1,2 dicloroetano. Os COV são compostos muito voláteis e têm geralmente baixa solubilidade na água e baixa capacidade para serem adsorvidos pelas partículas do solo, pelo que a

sua presença continuada nas águas subterrâneas revela uma contaminação dos solos por onde circula com origem provavelmente ainda ativa. A sua origem está associada à síntese de solventes industriais, que atuam como agentes desengordurantes ou de limpeza de componentes eletrónicos podendo também servir de aditivos para gasolina. Os Sites onde foram registados COV acima dos valores de referência foram os Sites 3001, 5001 e 5014 (Quadro 6.1).

Figura 6.3 – Diagrama de box-plot das concentrações em Carbonos Orgânicos Voláteis nos locais analisados (incluindo a jusante do Site 5001, 5001a, e furos do basal, FB) entre 2018 e 2023

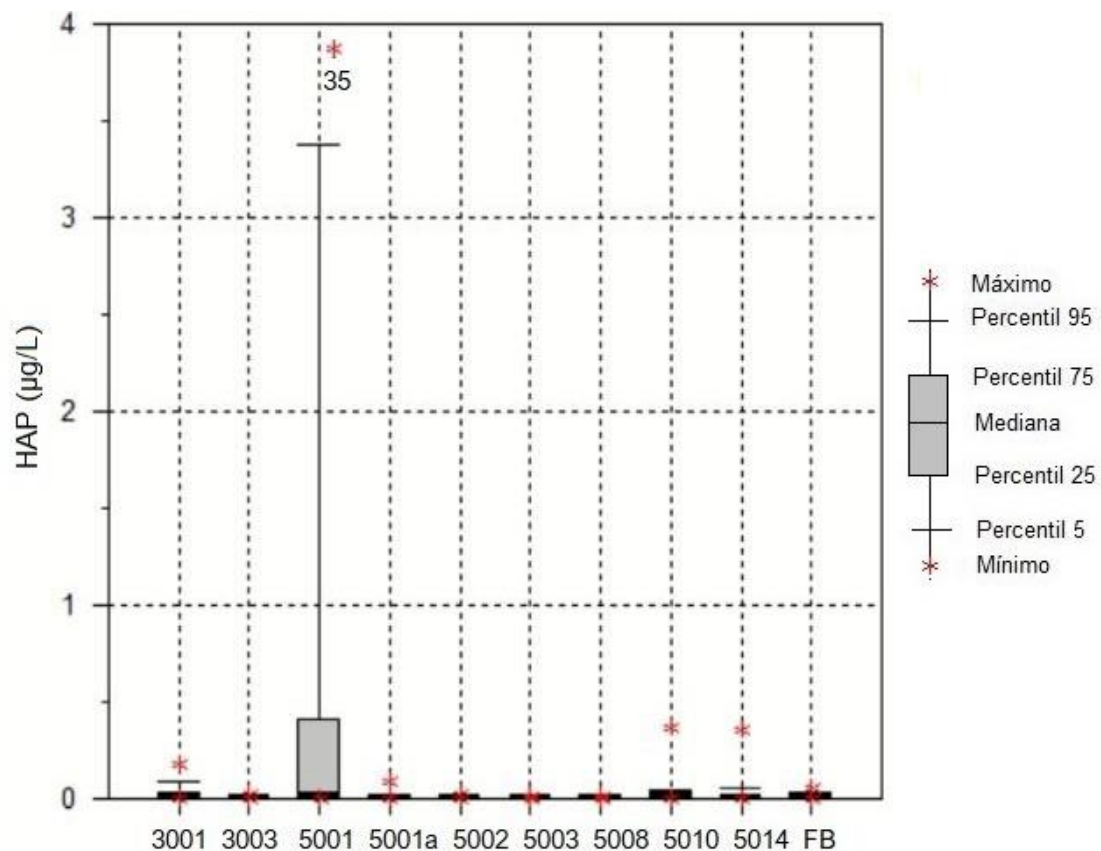
Finalmente, os HAP são os compostos que ocorrem acima dos valores de referência em mais Sites (cf. Quadro 6.1), com valores acima dos l.q. em todos os Sites em, pelo menos, uma das campanhas. Em outubro de 2023 foram conseguidos pelo laboratório de análises limites de quantificação 10 vezes inferiores, facto que poderá justificar terem surgido Sites com valores acima do l.q. em locais que raramente apresentaram concentrações acima do l.q. (e.g. Site 5008). Uma vez mais são os Sites 3001, 5001 e 5014 os que apresentam maiores concentrações, embora também o Site 5010 tenha apresentado valores elevados em diversas campanhas (cf. Figura 6.4 e Quadro 6.1). As concentrações de HAP nas águas subterrâneas do Site 5001 são muito elevadas, desconhecendo-se os reais valores no Site 3001 designadamente nos piezómetros contendo LNAPL. Ao contrário dos BTEX e COV, que são voláteis, os HAP tendem a ser adsorvidos pelos solos, podendo também migrar para horizontes

mais profundos até atingir as águas subterrâneas. A sua origem pode dever-se à combustão de combustíveis fósseis, mas também fogos, podendo igualmente surgir em solos de origem vulcânica.

Figura 6.4 – Diagrama de box-plot das concentrações em Hidrocarbonetos Aromáticos Policíclicos nos locais analisados (incluindo a jusante do Site 5001, 5001a, e furos do basal, FB) entre 2018 e 2023

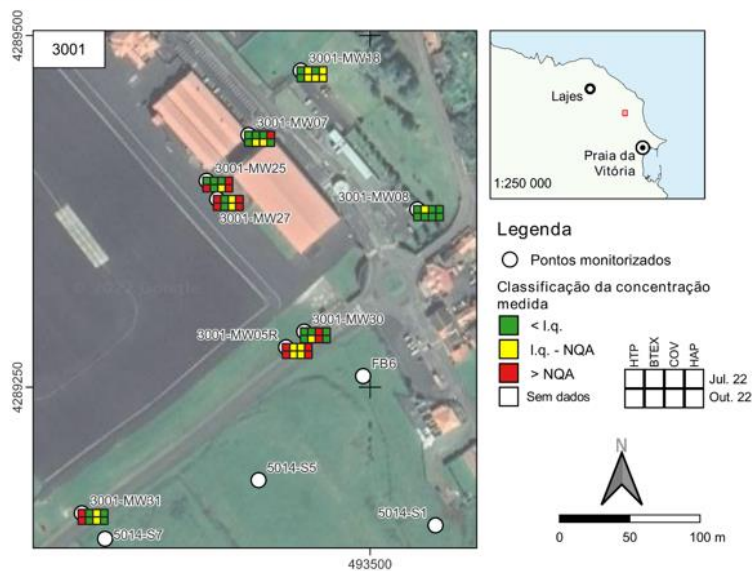
Site 3001 – Main Gate

In 2022, groundwater from Site 3001 continues to show TPH, VOC and PAH values above the reference values. In addition, in piezometers 3001-MW04, 3001-MW20 and 3001-MW23, which were not sampled due to the presence of LNAPL, are expected to have significant concentrations of the different hydrocarbons mentioned.

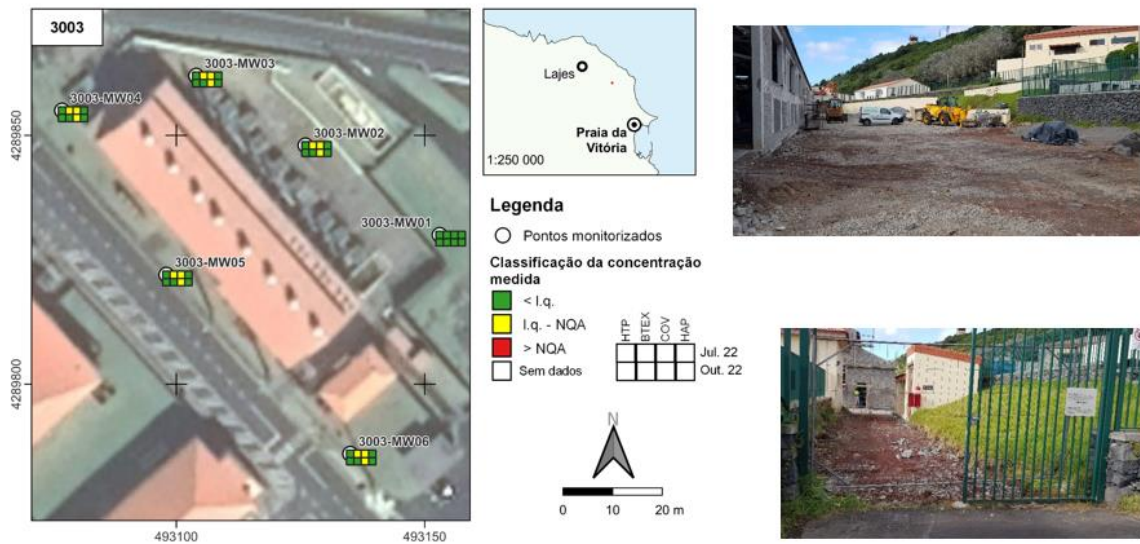
Site 3003 – Main Power Plant

In 2022, no hydrocarbons were found in groundwater above reference values.
The concentrations of TPH and PAH < l.q. (before 2022 there were some campaigns with TPH, BTEX, VOC and PAH above reference values)

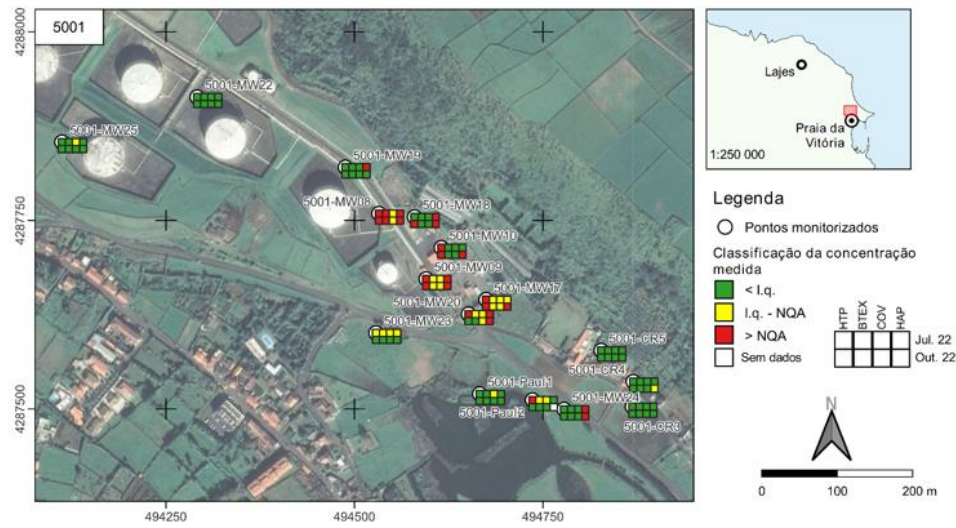
Site 5001 – South Tank Farm

The results of the campaigns carried out in 2022 show that contamination within Site 5001 remains high, with consequences for downstream waters, including Paul da Praia water.

Ask which containers are programmed to be removed.

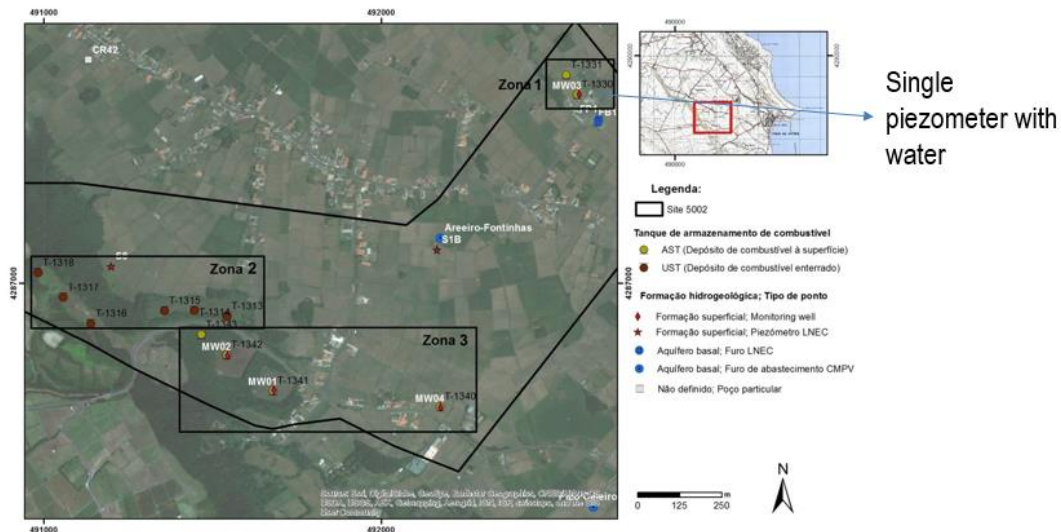
Site 5002 – Cinder Pit Fuel Tanks

In 2021 and 2022, in Zone 1, no hydrocarbons were found in the groundwater of the sampled piezometer (before 2022 there were some campaigns with HAP above reference values). Zone 3: no further actions needed; Zone 2: contaminated soils in 2018. I requires further action due to the presence of Areiro-Fontinhas (showing low concentrations of PAH in 2022)

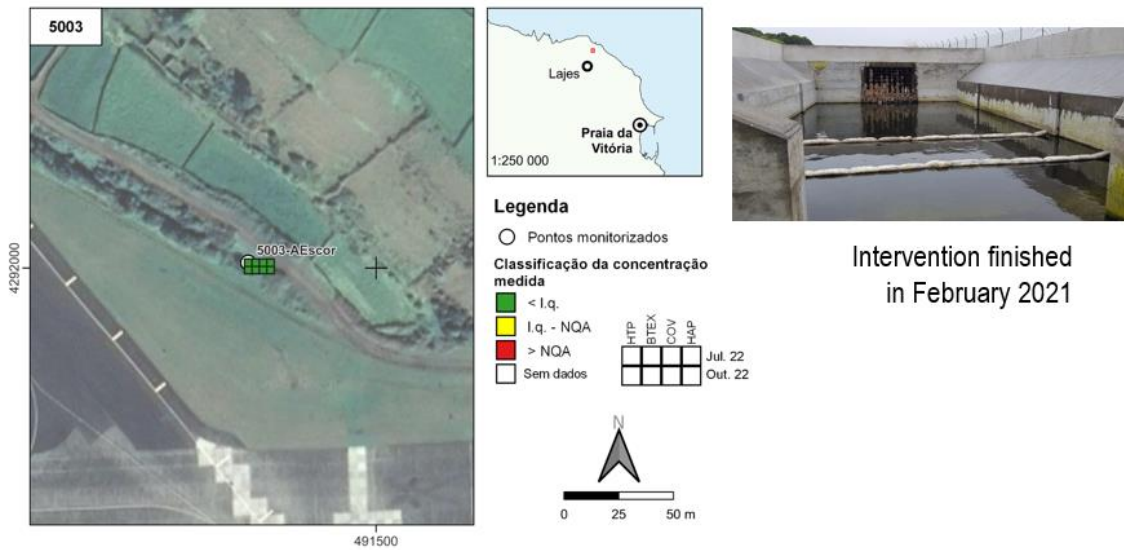
Site 5003 – North Storm Sewer Drainage Outfall

Intervention finished in February 2021

In 2022, there was no presence of any hydrocarbon above the quantification limits, similarly to what happened in 2021 (before 2022 there were some campaigns with TPH and PAH above reference values)

Monitoring will proceed until 1st semester 2024. If the situation stays similar-> no further action

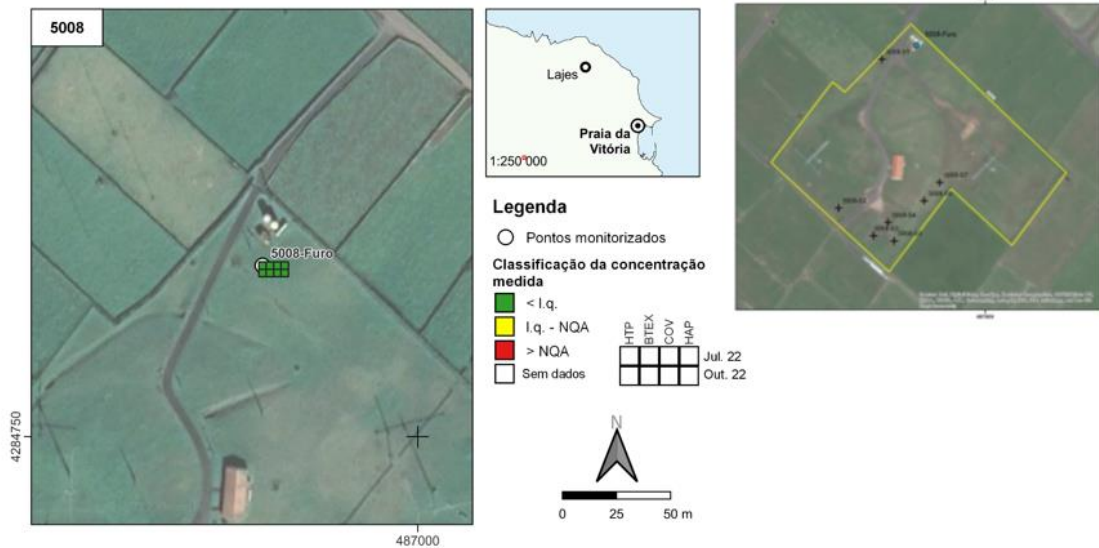
Site 5008 – Cinco Picos Globe

The results obtained in recent years show that only in the October 2019 campaign the presence of PAH were above APA thresholds.

Having in mind the small portion of contaminated soils (2018 values), they should be removed until 0.5 m

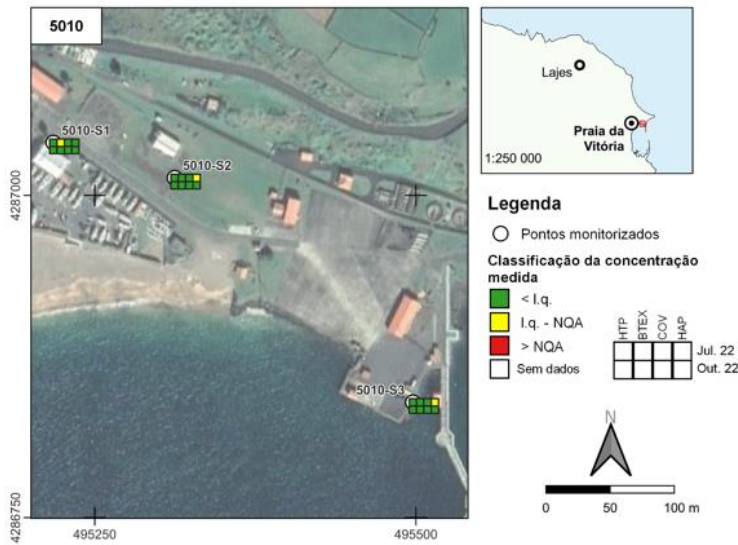
5010 – Medium Port Command

In 2022, no hydrocarbons were found in groundwater above the quality reference values (before 2022 there were some campaigns with BTEX and PAH above reference values).

Due to the fluctuations in the concentration of hydrocarbons between campaigns and because it is a sensitive area, the recommendation remains: remove contaminated surface soils and repave the area.

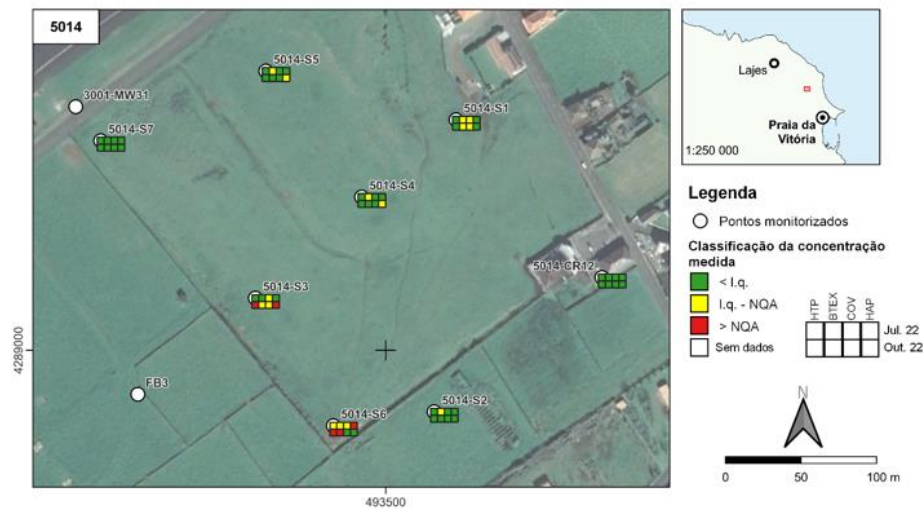
5014 – Former Running Track

In 2022, at Site 5014, the presence of contamination with values above the reference values was observed in several classes of hydrocarbons, as recorded in previous campaigns.

Pipeline inertization in 2023?

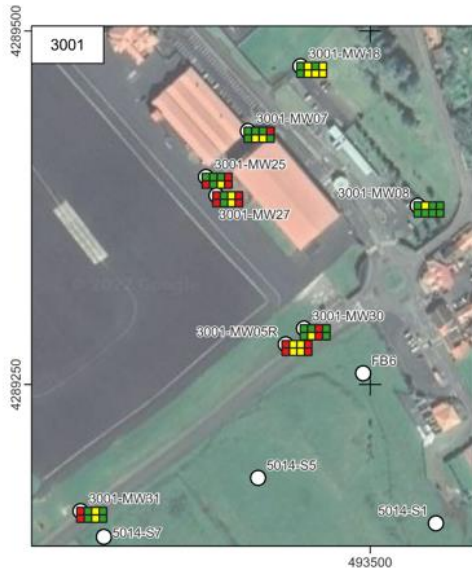
Site 3001 – Main Gate

Presence of LNAPL:

- 3001-MW04 – 1.47 m & 0.2 m
- 3001-MW20 – 1.38 m & 1.37 m
- 3001-MW23 – 0.22 m & 0.26 m

Site	Designation	Work carried out by USAFE - year	Current situation and recommendations
3001	Main Gate	Contaminated soil and LNAPL removal; new wells for monitoring and characterization - 2023 (?)	Ongoing intervention (?); maintain monitoring; evaluate effectiveness of measures

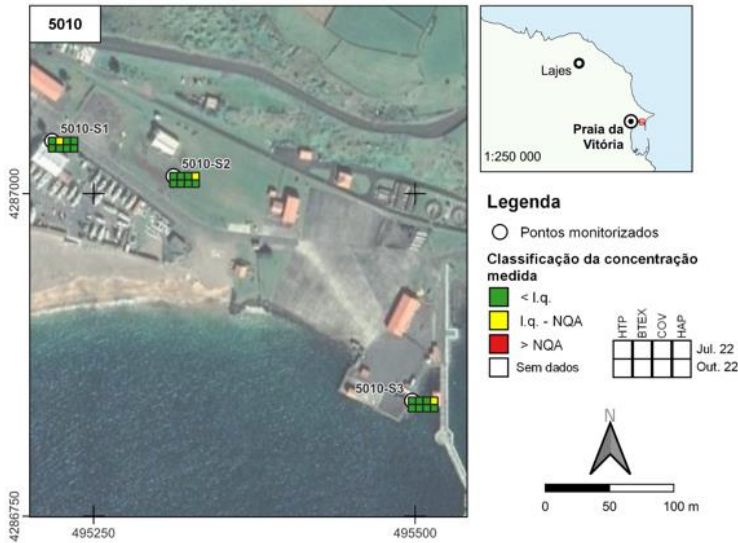
5010 – Medium Port Command

2023: no hydrocarbons
> reference values

Site	Designation	Work carried out by USAFE - year	Current situation and recommendations
5010	Medium Port Command		Soil removal required; maintain monitoring; evaluate effectiveness of measures

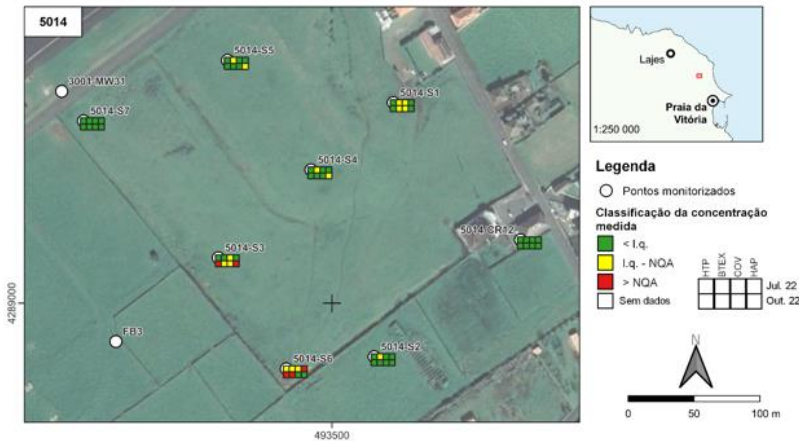
5014 – Former Running Track

2023: groundwater with TPH, VOC and PAH > reference values

Site	Designation	Work carried out by USAFE - year	Current situation and recommendations
5014	Former Running Track	Pipeline work – 2023 (spill...)	More interventions needed?; maintain monitoring
