Artigo REF: 49A008

A IMPORTÂNCIA DA OBSERVAÇÃO NO CONTROLO DE SEGURANÇA. EXEMPLO DA BARRAGEM DO LAPÃO

João Marcelino Mateus da Silva

Laboratório Nacional de Engenharia Civil, Departamento de Geotecnia, Lisboa, Portugal

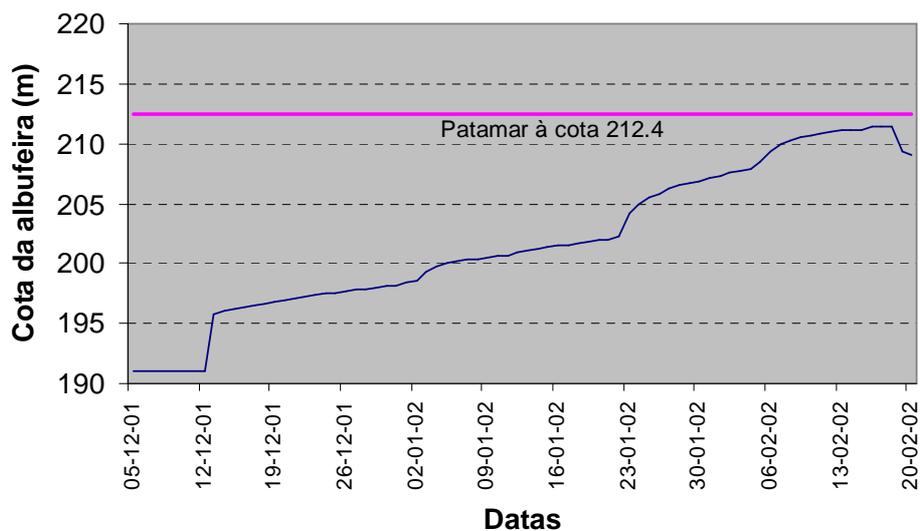
Fig 9-Evolução da cota da albufeira até à detecção dos deslocamentos excessivos

O enchimento iniciou-se na data indicada tendo a evolução no nível da albufeira sido registada diariamente (Fig 9) e dado-se cumprimento ao plano de observação da barragem. A 15 de Fevereiro de 2002, por ocasião de uma das campanhas de nivelamento das marcas superficiais, foram detectados deslocamentos elevados que se manifestavam em especial na ME, precisamente na zona que, na inspeção prévia se havia detectado um nivelamento deficiente da guarda metálica de montante.

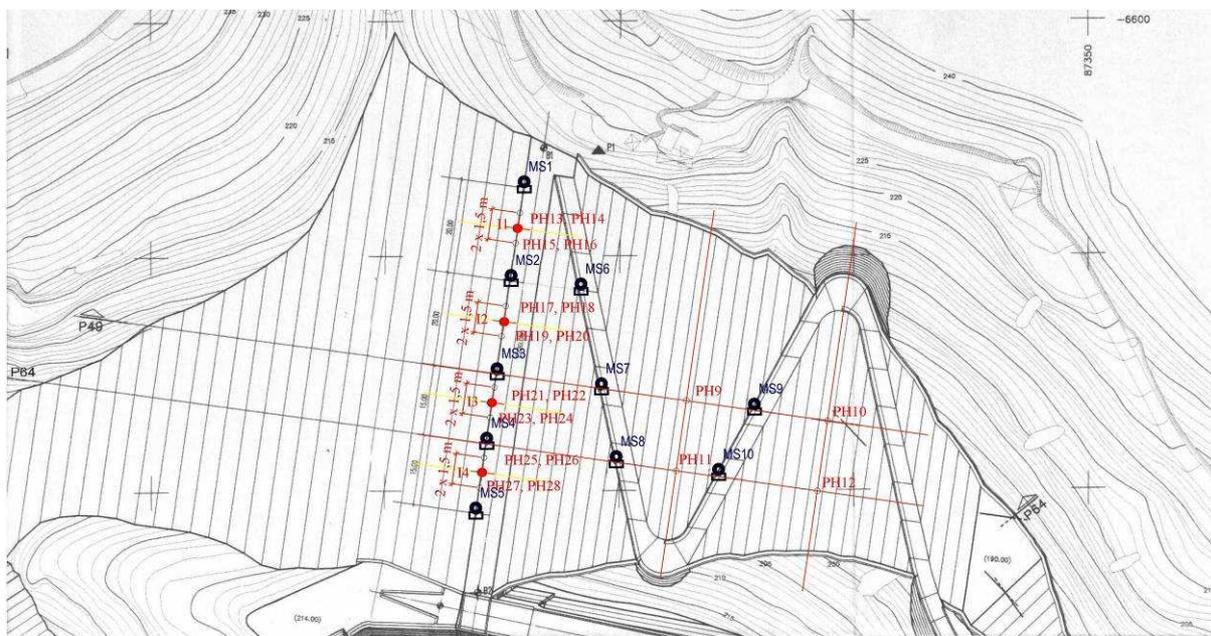
Fig 14-Localização, em planta, dos equipamentos de observação na barragem

O reforço da instrumentação compreendeu a colocação de piezómetros, inclinómetros e marcas superficiais adicionais de forma a permitir a monitorização de deslocamentos horizontais a par dos assentamentos. Na Fig 14 ilustra-se a localização dos dispositivos.

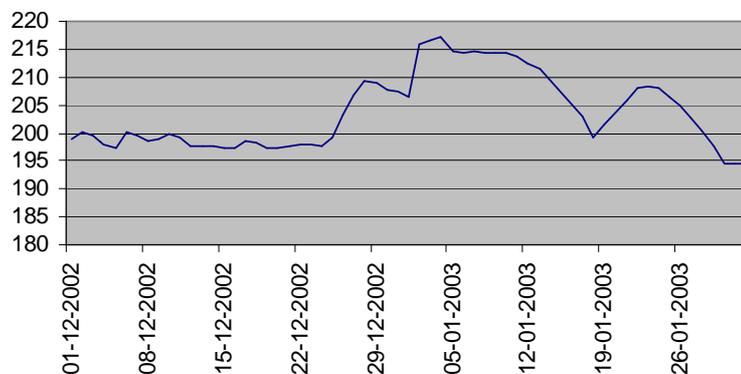
Fig 15-Evolução da cota da albufeira de Novembro (2002) a final de Janeiro (2003)

O inverno de 2002, início de 2003 foi particularmente chuvoso, em especial no período de Natal e Ano Novo. De facto, apesar de se ter mantido a descarga de fundo totalmente aberta durante todo este período crítico este órgão não foi capaz de descarregar todo o caudal afluente.
