## **Durabilidade de edifícios com estrutura reticulada de betão armado associada a paredes de alvenaria de preenchimento**

### **RESUMO**

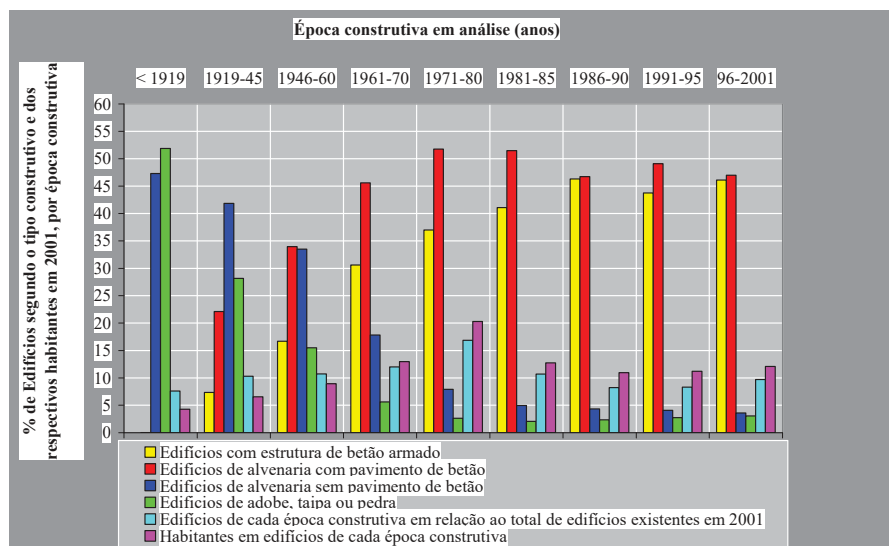
Fig. 1 - Percentagem de edifícios segundo o tipo construtivos existentes em cada época em relação ao total de edifícios dessa época. (exceptua-se o caso da parcela em relação ao total de edifícios em 2001); % e dos habitantes dos edifícios dessa época construtiva em relação ao total de habitantes

Segundo o Censos 2001, os edifícios construídos antes de 1945, designados aqui por edifícios antigos, eram da ordem de 20% do total (fig. 1), os quais claramente correspondem a uma fase anterior ao advento do betão armado. Do total dos edifícios existentes em 2001, cerca de 70% tinham sido construídos depois de 1960, vivendo nestes, aproximadamente, 80% do total de habitantes, o que atesta o forte crescimento, nas últimas décadas do parque habitacional nacional e a redução do respectivo índice de envelhecimento, embora menos expressiva na zona interior do país; grande parte destes edifícios era de médio porte e com estrutura de betão armado, representando por conseguinte, essa parcela do edificado, no contexto nacional, um relevante valor social e económico.

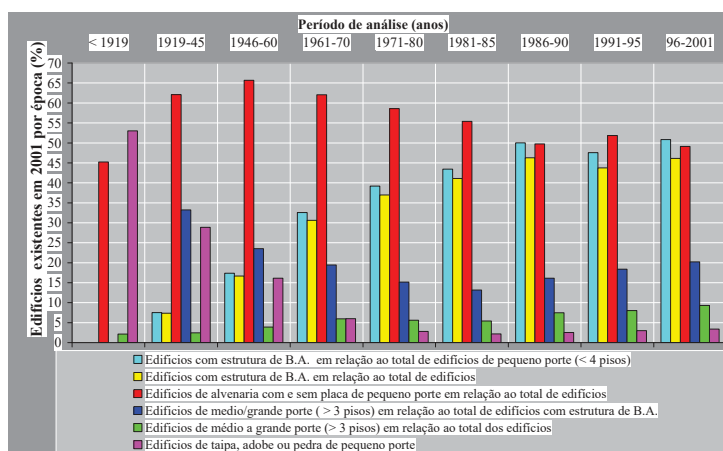
Figura 1 – Percentagem de edifícios existentes em 2001, por época construtiva

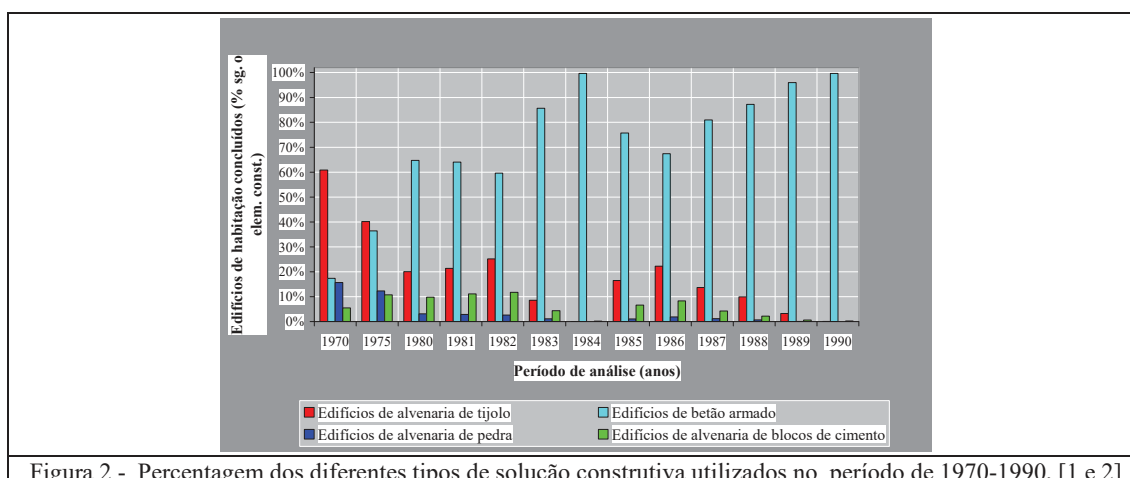
Figura 2 - Percentagem dos diferentes tipos de solução construtiva utilizados no período de 1970-1990, [1 e 2]

Utilizando-se, na avaliação dessas características, as estatísticas do INE, [1] e [2], relativas à construção de edifícios verificada no período de 1970-1990 (na óptica da análise dos edifícios concluídos em cada ano, independentemente de esses edifícios actualmente existirem ou não), no que se refere ao tipo de solução construtiva, constata-se que a parcela dos edifícios com estrutura de betão armado, é, a partir do final da década de 70, claramente superior à dos restantes tipos de edifícios, sendo a respectiva percentagem, em geral, superior a 60% (fig. 2). Verifica-se que, desde meados da década de 80, a solução construtiva com base em alvenaria resistente de tijolo ou de blocos de cimento em edifícios apresenta uma clara regressão em termos de utilização, isto a par do crescimento da percentagem de edifícios de betão armado. No entanto, uma parcela muito significativa do total dos edifícios existentes em Portugal integra paredes de alvenaria, cuja importância é, no contexto do edifício global, quase sempre primordial, em qualquer das principais tecnologias construtivas correntemente utilizadas nesses edifícios.

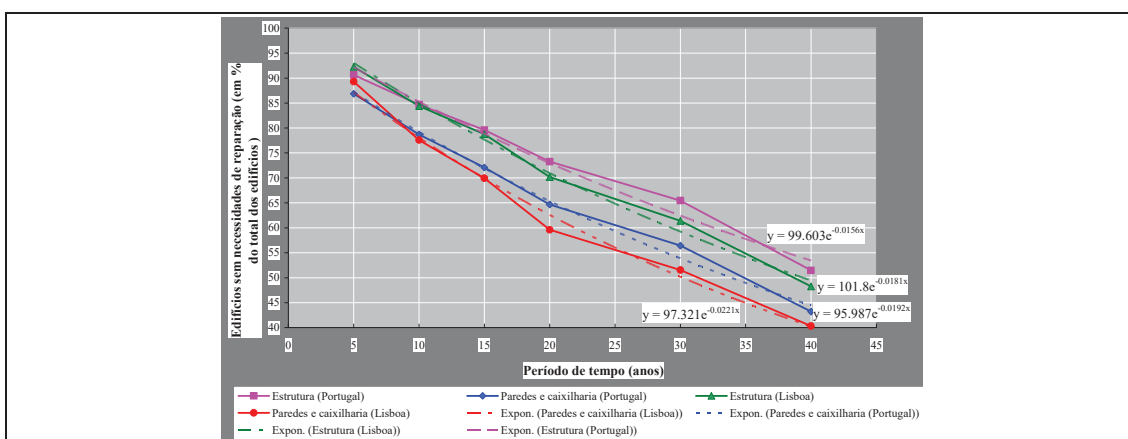
Fig. 6 - Estimativa aproximada do padrão da evolução do valor da percentagem de edifícios sem necessidade de reparação na estrutura e nas paredes e caixilhariás exteriores em função da idade do edifício baseada nos resultados obtidos no Censur 2001 (em % do total de edifícios construídos na época)
