ORDENS DE SERVIÇO - UMA FERRAMENTA ESSENCIAL PARA GPI NOS SMAS DE OEIRAS E AMADORA

João TEIXEIRA⁽¹⁾, André PINA⁽²⁾, Sofia COELHO⁽³⁾, Julieta MARQUES⁽⁴⁾, Paula SARAMAGO⁽⁵⁾, Henrique URBANO⁽⁶⁾, Maria do Céu ALMEIDA⁽⁷⁾

RESUMO

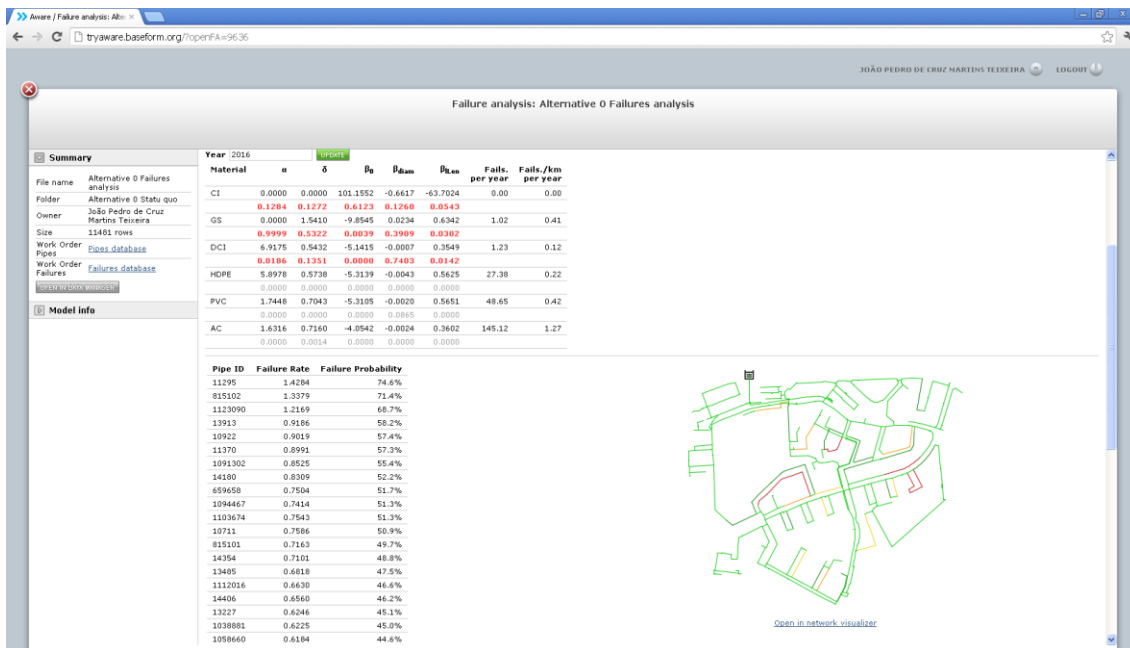
Figura 2 – Exemplo de rede de água analisada no software AWARE-P

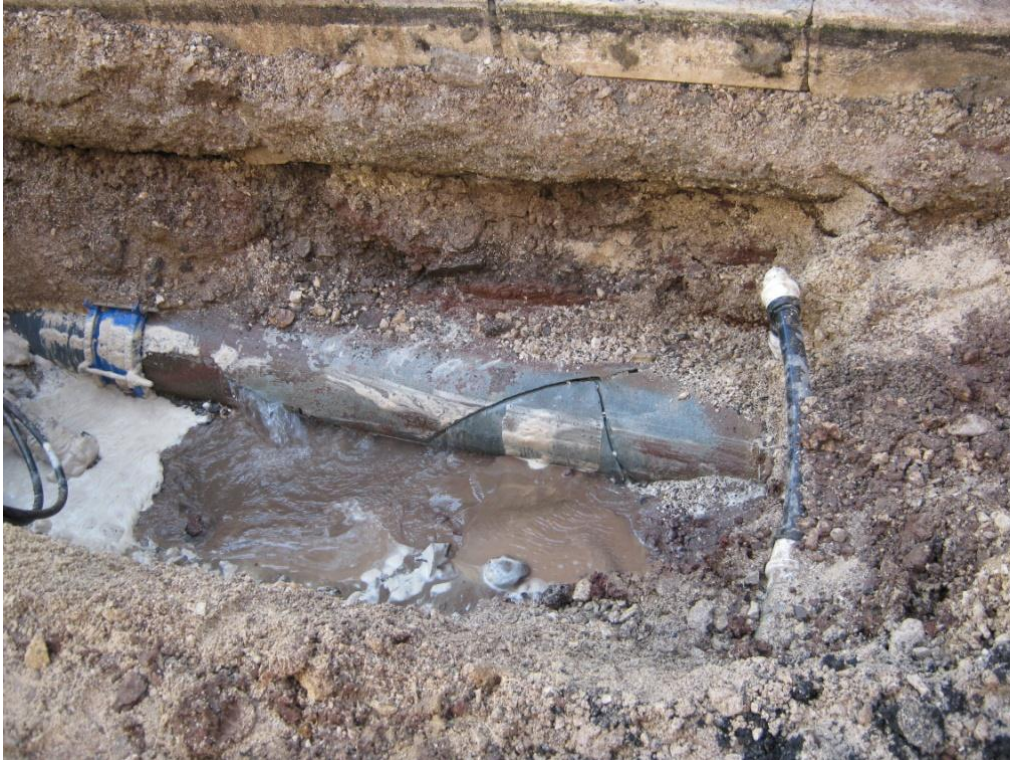
- **Causa das roturas** – Com o objetivo de identificar e registar a causa (aparente) das roturas com maior rigor, começámos a fotografar as roturas em condutas com diâmetro $\geq 200\text{mm}$, numa fase inicial (Figura 5). Futuramente será utilizado este procedimento para todas as roturas.

Figura 5. Rotura em conduta, imediatamente após a sua deteção

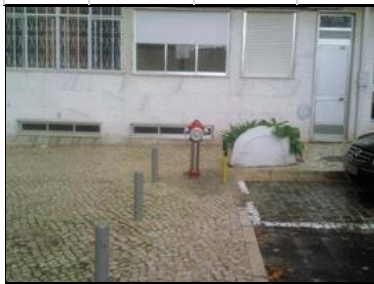
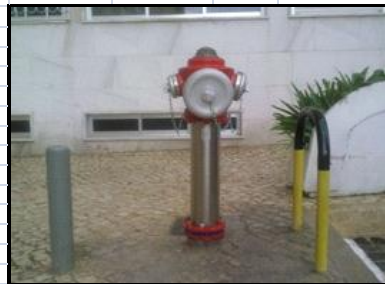
Existe um código patrimonial individual para cada hidrante, e que é gravado no mesmo, bem como uma ficha de caracterização com dados como a marca e modelo do hidrante, pressão e hora da medição, diâmetros de saída, fotografia, morada de localização, coordenadas (M,P) e cota altimétrica (Figura 9).

Figura 9. Exemplo de ficha de caracterização de hidrante
