## REPARAÇÃO DE VIGAS DE MADEIRA LAMELADA COLADA COM DELAMINAÇÃO ATRAVÉS DE PARAFUSOS AUTO PERFURANTES

Apresenta-se o trabalho realizado com o objectivo de avaliar a viabilidade da utilização de parafusos auto perfurantes e placas de contraplacado na reparação de vigas retas delaminadas, previamente levadas à rotura por flexão. O programa de ensaios envolveu o fabrico de 21 vigas com 3,090m x 0,175m x 0,095m, apresentando diversos tipos de delaminação. As vigas foram ensaiadas em flexão até à rotura, sendo posteriormente reparadas com recurso a parafusos auto perfurantes e placas de contraplacado, e ensaiadas de novo à flexão.

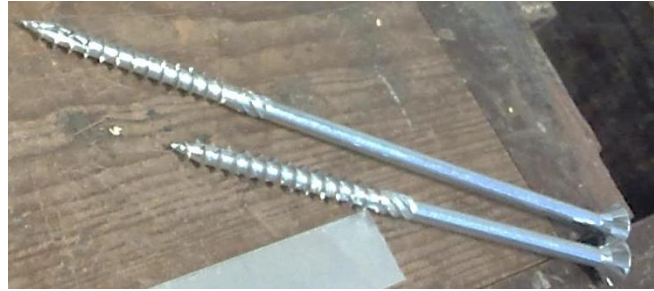
reparadas. Os materiais utilizados na reparação nas vigas foram os seguintes: parafusos auto perfurantes de aço *HBS10160* e *HBS10240* fornecidos pela empresa “*Rothoblaas*”, ilustrados na figura 4, e placas de contraplacado de madeira Okoumé com 2,392m x 0,095m x 0,027m (dimensões após cortes em carpintaria), da empresa “*JULAR Madeiras*”.

Figura 4. Parafusos auto perfurantes HBS10240 (em cima) e HBS10160 (em baixo)

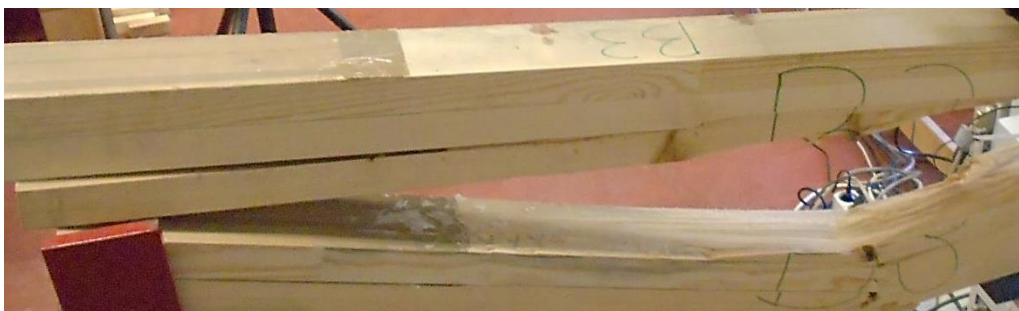
As vigas foram fabricadas com comprimento superior ao pretendido, o que permitiu eliminar um troço em cada extremidade com cerca de 20cm, rejeitando desta forma as pontas das vigas onde é mais difícil garantir uma pressão de aperto uniforme. A Fig. 5 mostra a presença da fita-cola entre lamelas numa viga ensaiada (B3).

Figura 5. Presença de fita-cola entre lamelas

De modo a simular a delaminação nas linhas de colagem, no fabrico das vigas foi colocada fita-cola entre as lamelas, após o afagamento e imediatamente antes da aplicação da cola nas faces e compressão das vigas, para que nessas zonas não existisse aderência entre lamelas, garantindo a dimensão e a forma pretendidas para a “delaminação” e uma transição o mais natural possível entre a zona colada e a não colada. Este procedimento tinha sido previamente testado em laboratório.

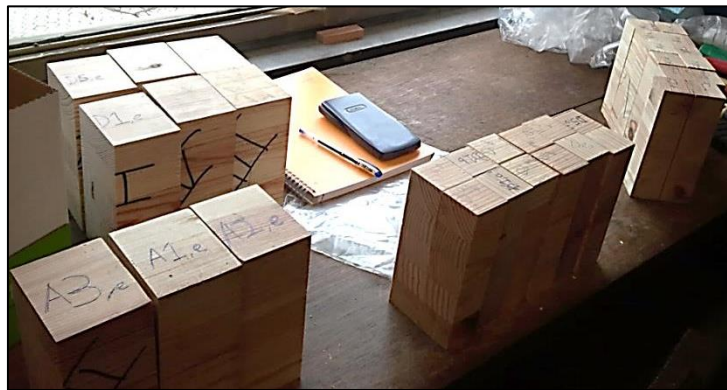
A qualidade da colagem das lamelas das vigas foi avaliada através de ensaios de corte e de delaminação, seguindo as respetivas normas de ensaio, referências [4] e [5], analisando os resultados em comparação com os requisitos da norma *EN 386:2001* [2]. Estes ensaios foram realizados no LNEC em equipamento para controlo de fabrico industrial, sobre provetes obtidos das pontas retiradas das vigas A e D. A Fig. 6 mostra os provetes utilizados nesses ensaios (sendo os provetes mais estreitos (24 à direita) utilizados para os ensaios de corte, e os de maior volume (9 à esquerda) utilizados para os ensaios de delaminação).

Figura 6. Provetes utilizados em ensaios de delaminação e de corte

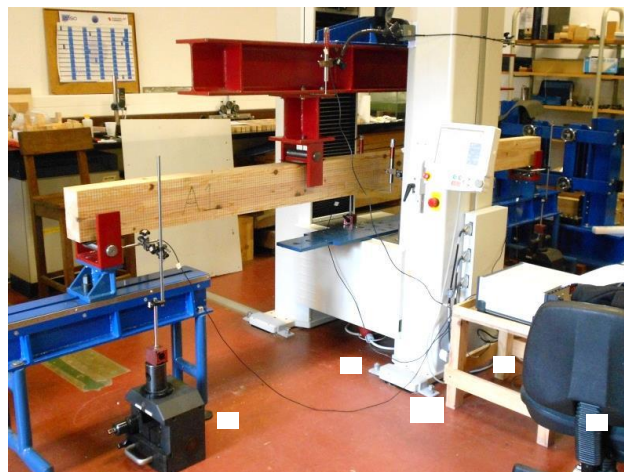
Como referido, as vigas foram sujeitas a ensaios de “flexão com quatro pontos de carga” feitos no LNEC conforme o especificado na norma *EN 408:2004* [1], usando seis LVTDs: nos pontos de aplicação de carga, nos apoios e a meio vão (Figuras 7 e 8). Os equipamentos utilizados nestes ensaios foram: máquina de ensaios modelo *AG-IS* da marca *SHIMADZU CORPORATION*; LVTDs e DataLogger da marca *RDP*.

Figura 7. Imagem de um ensaio

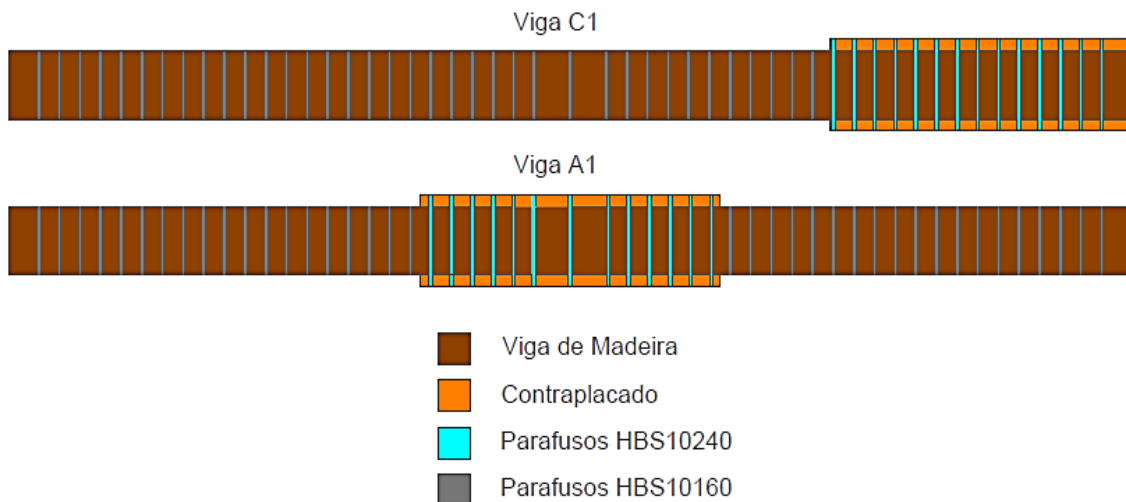
Para transmitir o esforço de tração, optou-se por utilizar na reparação duas placas de contraplacado e parafusos *Rothoblaas* HBS10240 (nas zonas dos contraplacados) com as mesmas características que os usados na reparação de rotura por corte mas mais compridos. As Fig. 13 e 14 ilustram a reparação nas vigas C1 e A1, para se ter uma ideia da distribuição dos parafusos ao longo da viga em duas situações extremas de localização da rotura.

Figura 13. Esquemas de reparação das vigas C1 e A1 (vista longitudinal)

Nestas zonas, assumiu-se que a ligação correspondia a um elemento central de madeira ligado por parafusos a dois elementos exteriores de contraplacado, pelo que se aplicaram as expressões (8.7) do EC5 [6] (corte duplo), onde o índice 1 corresponde aos elementos de contraplacado (são iguais), e o índice 2 à viga de madeira.

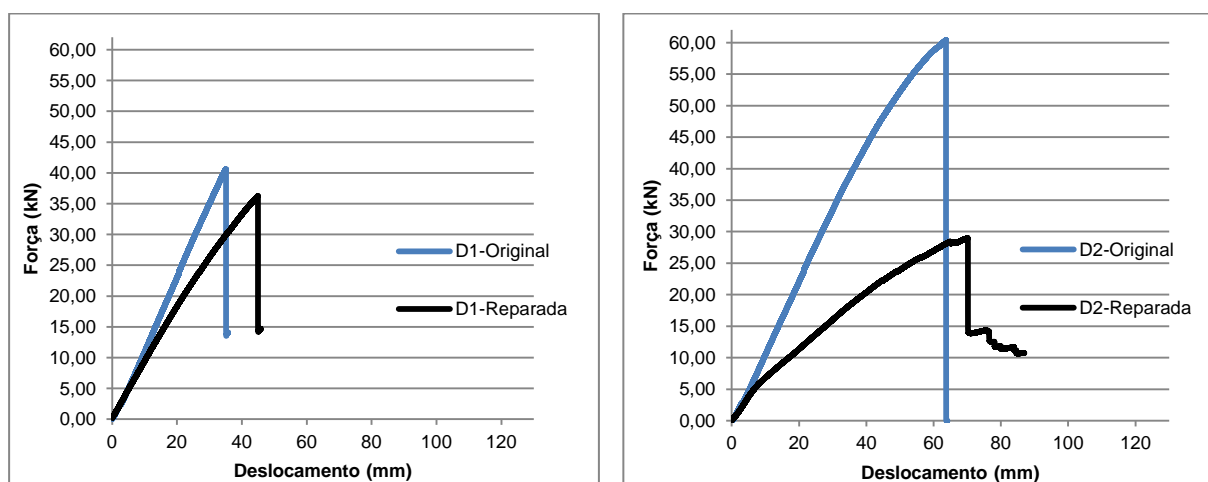
Com base nos resultados obtidos pode-se concluir que, com o método de reparação utilizado, é possível recuperar a resistência das vigas após rotura, especialmente naquelas cuja delaminação afetava severamente as pontas das vigas em toda a secção transversal, apresentando por isso um baixo desempenho inicial. Verificou-se ainda que a reparação foi tanto mais eficaz quanto menor a deterioração sofrida pela viga na sequência da sua rotura mecânica, sobretudo no que se refere à ocorrência de rotura de lamelas por tração. Com efeito, o método de reparação implementado mostrou-se mais eficaz na recuperação da capacidade de transmissão de esforços de corte do que de tração. Verificou-se, além disso, que não se conseguiu recuperar a rigidez original das vigas. Isto é mostrado nas Fig. 15 e 16, que mostram os gráficos Força-Deslocamento das vigas D1 e D2 e das vigas B1 e B2, respetivamente.

Figura 15. Comparação gráfica dos ensaios antes e após reparação das vigas D1 e D2

Note-se que a recuperação da rigidez das vigas teria muito provavelmente sido superior caso os parafusos tivessem sido inseridos em pares, cruzados, inclinados relativamente aos planos de delaminação. Tal não foi possível neste caso, pela dificuldade técnica da sua introdução em condições simulando a aplicação em obra, em madeira de pinho bravo com densidade relativamente elevada.

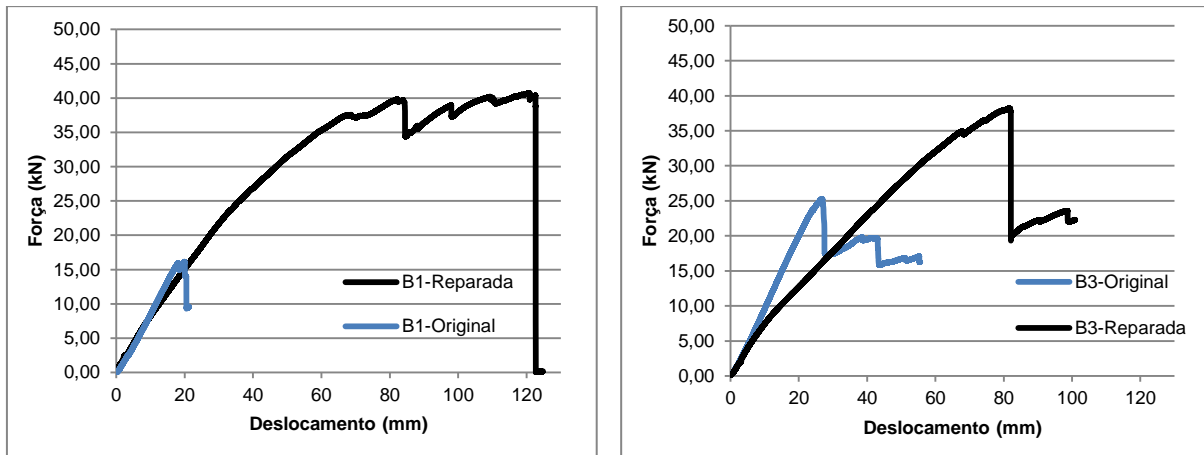
Figura 16. Comparação gráfica dos ensaios antes e após reparação das vigas B1 e B3
