# 2.º ENCONTRO NACIONAL SOBRE QUALIDADE E INOVAÇÃO NA CONSTRUÇÃO

## CAIXILHARIA EXTERIOR DE EDIFÍCIOS RECENTES CASO DE ESTUDO SOBRE A DURABILIDADE DO SEU DESEMPENHO

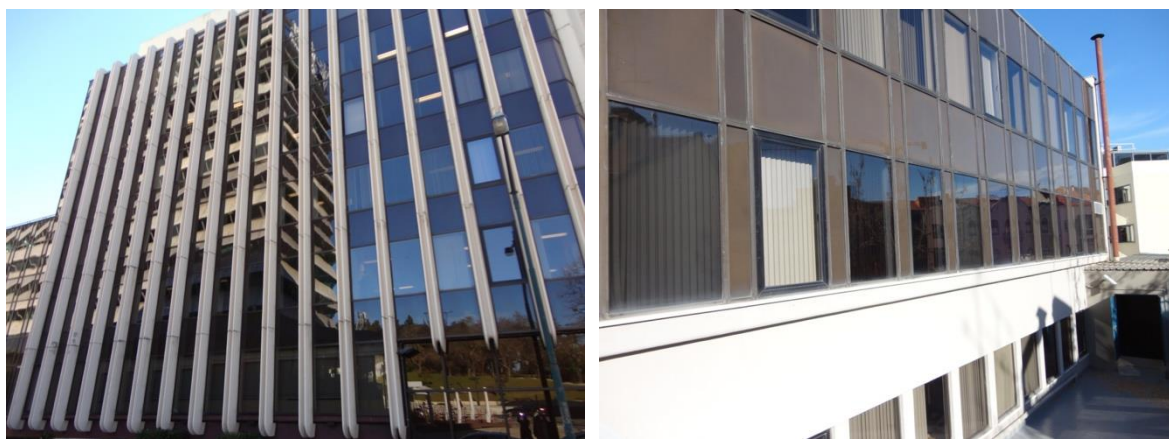
Figura 1: Vistas das fachadas principal e de tardoz do edifício estudado

O Laboratório Nacional de Engenharia Civil procedeu recentemente ao levantamento do estado da caixilharia exterior de um edifício de 6360 m<sup>2</sup> situado em Lisboa. Este edifício de 6 pisos, construído em 1987, constitui um exemplo típico da aplicação de um sistema de fachada cortina de alumínio e vidro com a tecnologia em uso no final dos anos 80 do século passado. Volvidos quase 30 anos é relevante analisar de que forma esta caixilharia foi sofrendo alterações, decorrentes de adaptações a exigências dos utilizadores ou por necessidade de reparações, e quais são as anomalias de desempenho que atualmente apresentam, procurando-se assim antever se efetivamente esta tecnologia é compatível com a exigência de vida útil de 50 anos. O grande número de caixilhos (731 folhas fixas e móveis) e a existência de fachadas com diferentes exposições permitem uma análise da tipologia e da incidência estatística das anomalias, que se apresenta nesta comunicação.
