BASE DAS LAJES

Resultados do nivelamento geométrico de precisão realizado em outubro de 2020, nos pontos de monitorização da qualidade das águas subterrâneas

Trabalho realizado para o Ministério da Defesa Nacional

RELATÓRIO 360/2020 – **DBB/NGA**

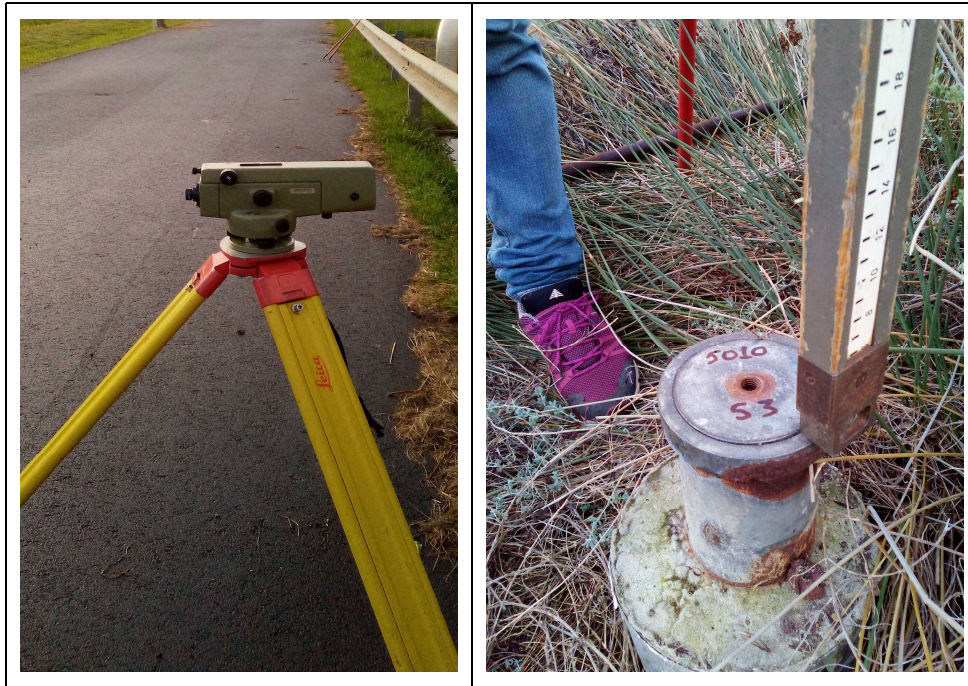
Durante a tarde desse dia iniciaram-se as operações de nivelamento, junto à marina da Praia da Vitória, com recurso a um nível automático NA2 Wild, com micrómetro ótico GPM3, acoplado, de lâminas de faces paralelas, e duas miras de 2,0 m de apoio inferior com escala de invar. O micrómetro torna possível leituras com resolução de 0,1 mm (0,01 mm por estimativa). Para a determinação das cotas dos pontos objeto foram observados os desníveis consecutivos, numa operação de nivelamento e contra nivelamento. Na Figura 2.1 pode observar-se o equipamento utilizado durante as operações de nivelamento geométrico, à esquerda o nível automático NA2 e à direita a mira com escala de invar sobre o ponto de partida (5010-S3). Foram niveladas as bocas dos furos 5010-S3, 5010-S2, 5010-S1 e 5001-MW24 (cf. Figura 2.2).

Figura 2.1 – Nível NA2, à esquerda, e mira com escala de invar no ponto de partida, à direita

Excetuando os três primeiros furos (5010-S3, 5010-S2 e 5010-S1), cujas tampas estavam à face das respectivas bocas, como se pode verificar nas Figuras 2.1 e Figura 2.2, todas as restantes cotas das bocas estavam afetadas de um valor de + 3 mm correspondente à espessura dos discos utilizados como tampa, para evitar a queda das miras no interior dos furos ou da própria tampa que se encontrava aparafusada, como é o caso dos furos FB5, FB7, FB3 e FB6. As cotas das bocas dos furos apresentadas no Quadro 3.2, estão devidamente corrigidas desse valor, e pela ordem pela qual o nivelamento foi realizado no campo. Na Figura 3.2 apresenta-se um perfil longitudinal das bocas dos furos, considerando as cotas determinadas.

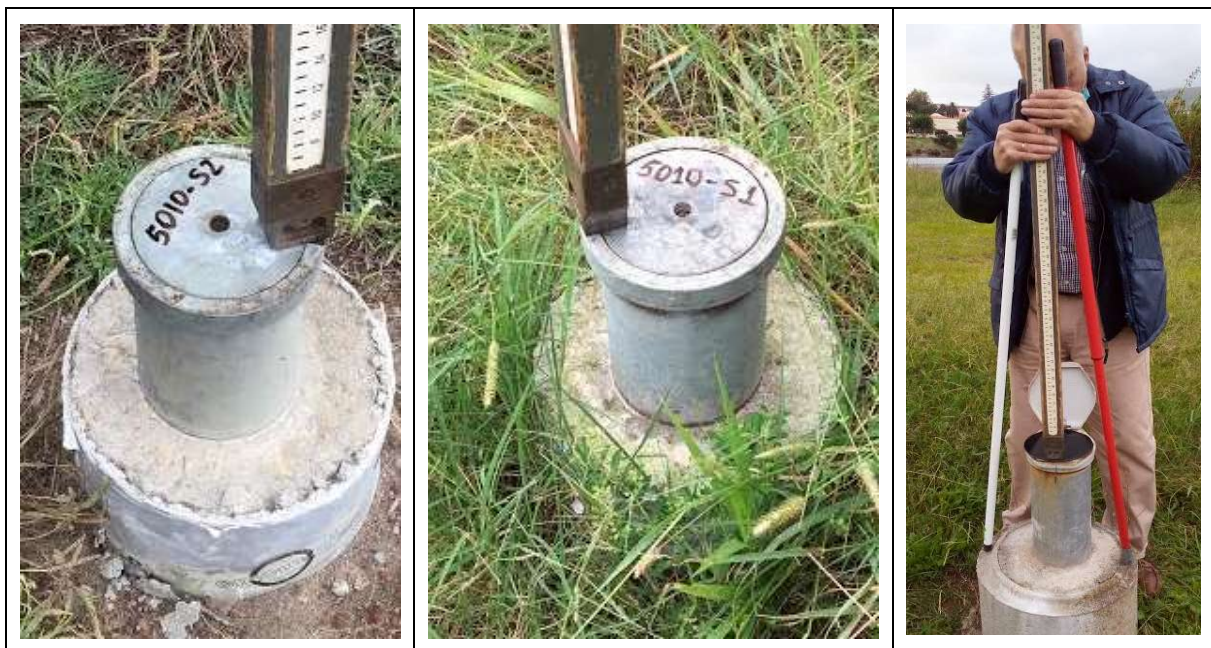
Figura 2.2 – Aspeto do nivelamento dos pontos S2, S1 e MW24

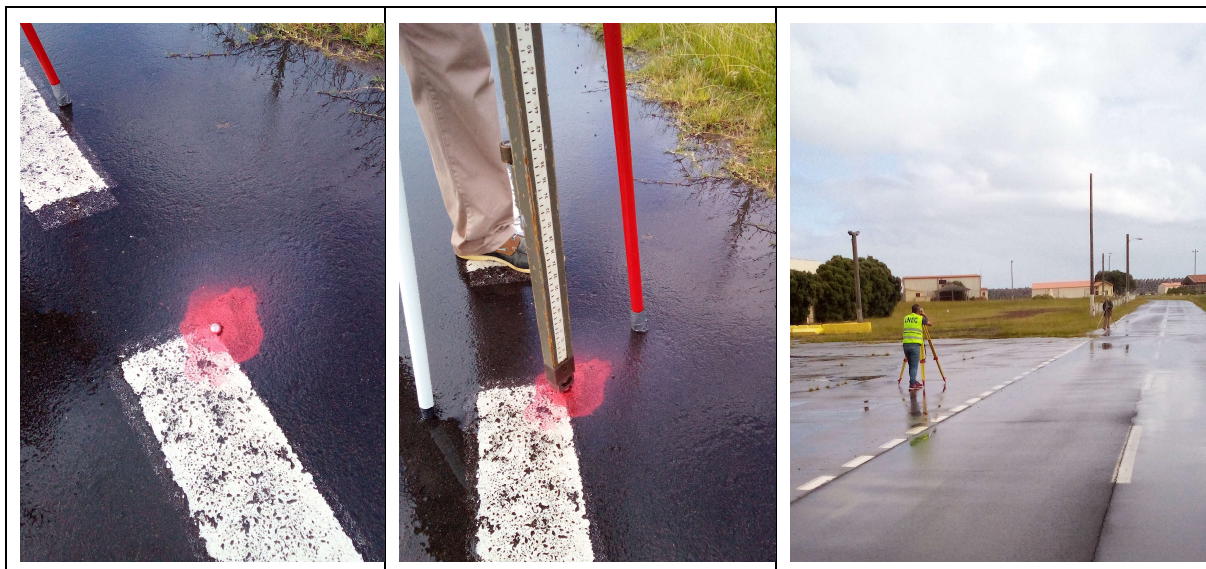
Mediante a colocação de 21 pontos auxiliares de passagem (pp1 a pp21), materializados por pregos de aço, foi possível realizar a transferência de cota entre os pontos objeto, conforme se pode observar na Figura 2.3. Na Figura 2.4 pode observar-se a totalidade do troço nivelado na tarde de dia 12, que compreendeu uma extensão aproximada de 2100 m, incluindo os percursos de nivelamento e do contra nivelamento.

Figura 2.3 – Aspeto dos pontos de passagem e do seu nivelamento

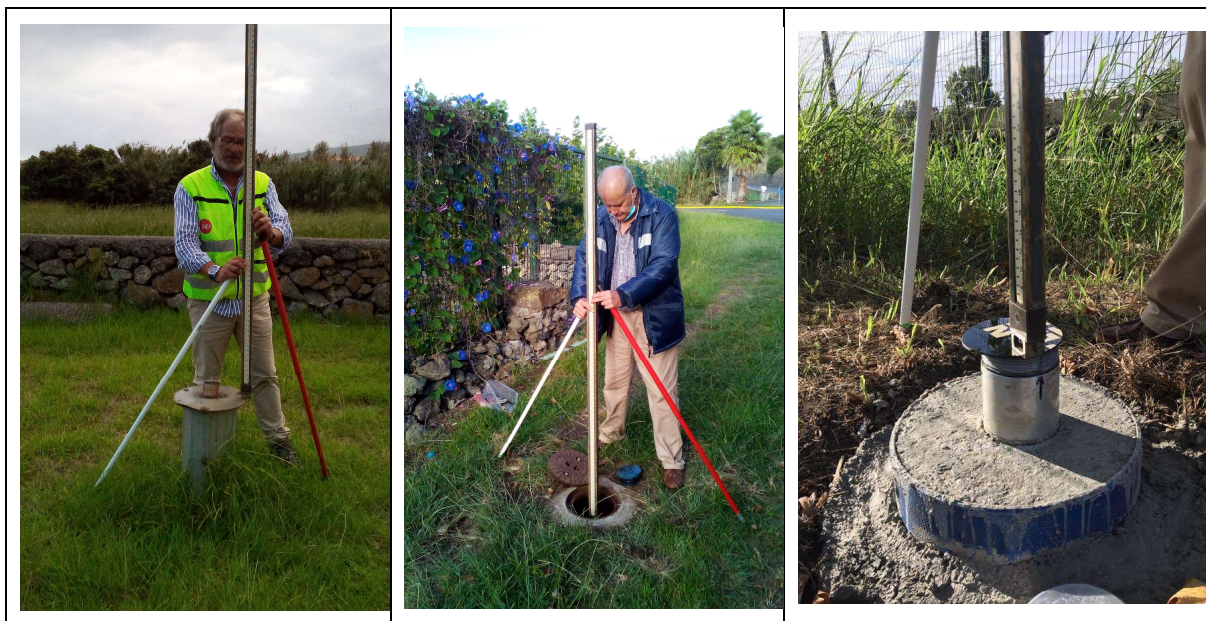
No segundo dia, 13 de outubro, foram niveladas as bocas de 12 furos (FB5, 5001-MW23, S5B, 5001-MW20, 5001-MW17, 5001-MW09, 5001-MW10, 5001-MW18, 5001-MW08, 5001-MW19, 5001-MW22 e 5001-MW21). Na Figura 2.5 e na Figura 2.6 pode observar-se o nivelamento de alguns destes furos. A ligação entre os furos foi realizada mediante a colocação de 40 pontos auxiliares de passagem que possibilitaram a transferência de cota entre eles (pp22 a pp61). Na Figura 2.7 pode observar-se a totalidade do troço nivelado, durante o 2º dia, que compreendeu uma extensão aproximada de 2950 m, somando os percursos do nivelamento e do contra nivelamento.

Figura 2.5 – Aspeto do nivelamento do furo FB5, à esquerda, do furo MW23, ao centro, e do furo S5B, à direita

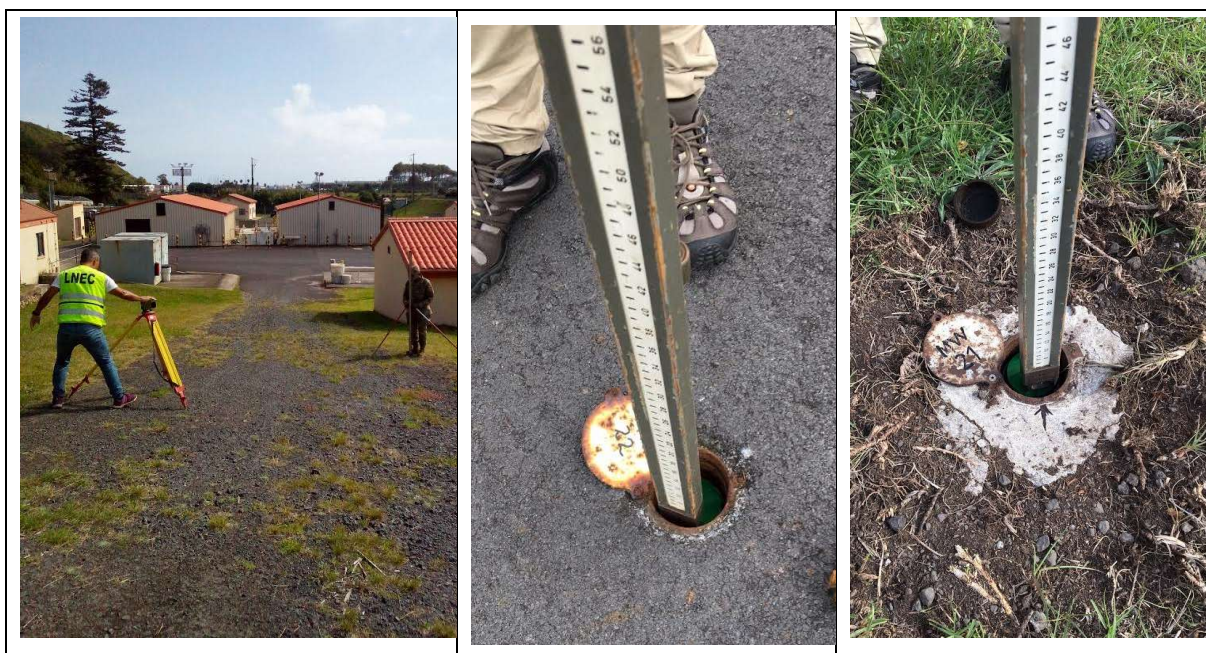
Figura 2.6 – Aspeto da ligação ao furo MW18, à esquerda, do nivelamento do furo MW22, ao centro, e do nivelamento do furo MW21, à direita

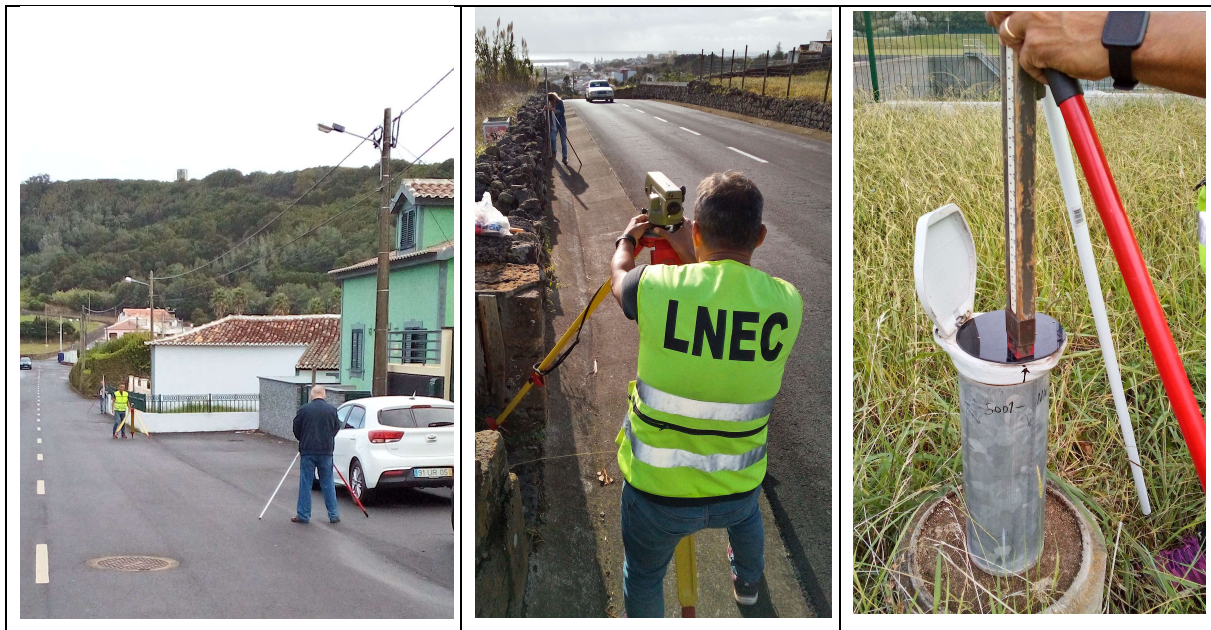
No terceiro dia foi executada a ligação ao furo 5001-MW25, que se encontra fora do parque de tancagem de *jet fuel*. Esta ligação foi realizada mediante a colocação de 16 pontos auxiliares de passagem (pp62 a pp77), cf. Figura 2.8. Após a ligação ao furo MW25, a LNG principal foi retomada no lanço entre os pontos de passagem pp69 e pp70 em direção ao próximo furo, o FP4 Juncal 2.

Figura 2.8 – Aspeto do nivelamento dos pontos de passagem de acesso ao furo MW 25, à esquerda e ao centro, e nivelamento da boca do furo MW25, à direita

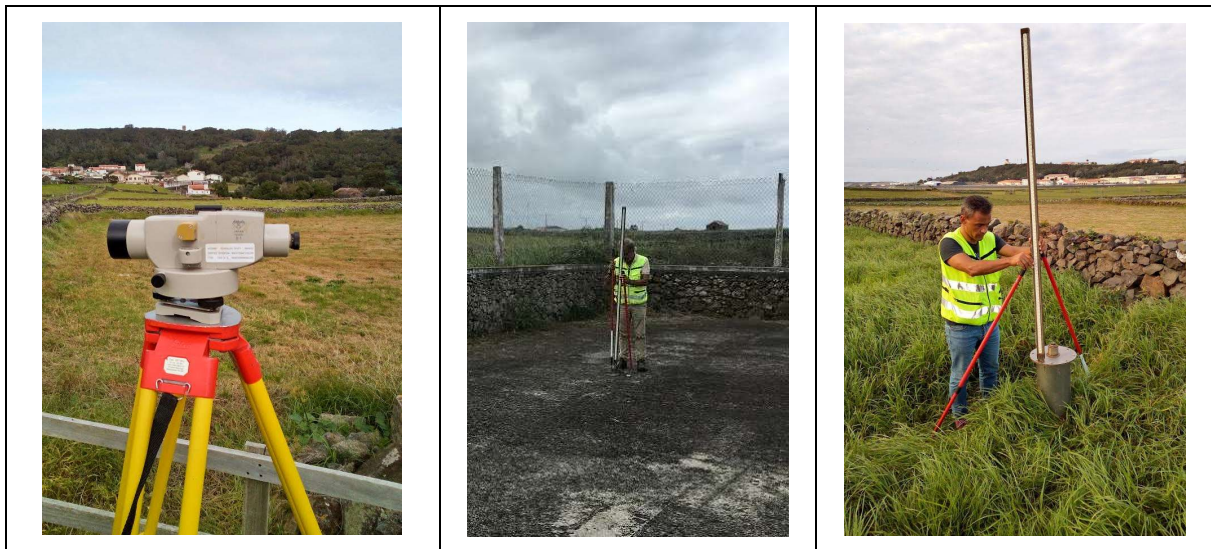
Na tarde desse dia foi possível reiniciar as operações de nivelamento, com recurso a um nível Sokkisha 10120 B1 (cf. Figura 2.9), com resolução de 1 cm (1 mm por estimativa), gentilmente cedido pelo departamento de SIG da USAF, com o qual se realizou o nivelamento das bocas dos furos FP4 Juncal 2 e FB7 (cf. Figura 2.9). A ligação entre os furos foi realizada mediante a colocação de 45 pontos auxiliares de passagem (pp62 a pp106), que possibilitaram a transferência de cota entre eles. Na Figura 2.10 pode observar-se a totalidade do troço nivelado, durante o dia 14 de outubro, que compreendeu uma extensão aproximada de 3460 m, contemplando os percursos do nivelamento e do contra nivelamento.

Figura 2.9 – Aspeto do nível Sokkisha, à esquerda, do nivelamento do furo FP4, ao centro, e do nivelamento do furo FB7, à direita

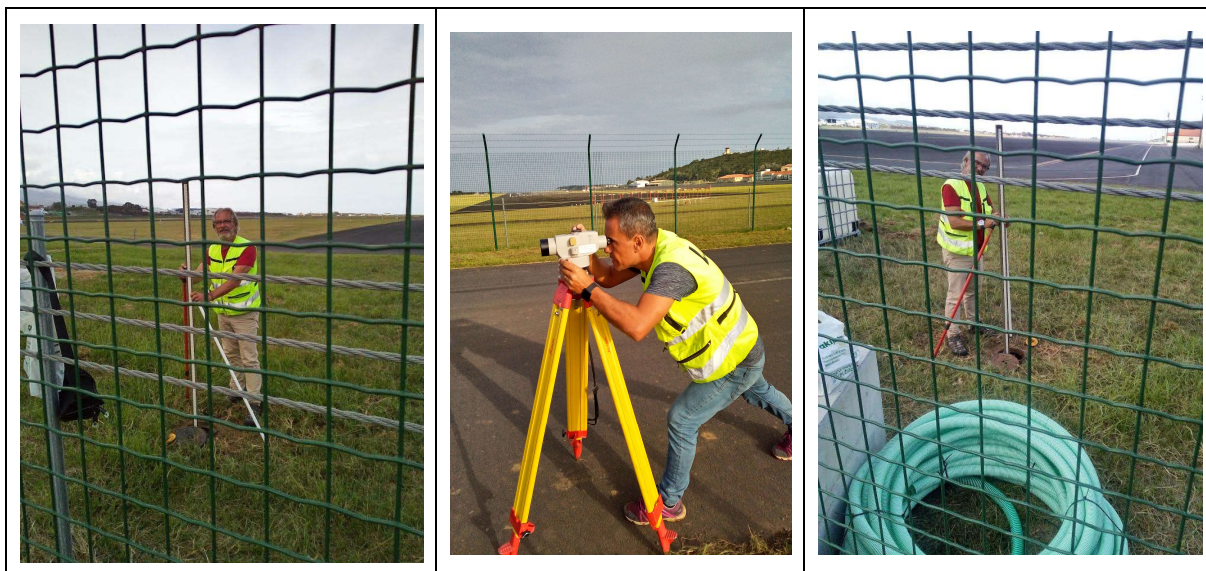
No quarto dia foram niveladas as bocas de 6 furos (3001-MW31, 3001-MW30, 3001-MW29, 3001-MW22, FB3 e FB6). Na Figura 2.11 e na Figura 2.12 pode observar-se o nivelamento de alguns destes furos. A ligação entre os furos foi realizada mediante a colocação de 22 pontos auxiliares de passagem que possibilitaram a transferência de cota entre eles (pp107 a pp125). Na Figura 2.13 pode observar-se a totalidade do troço nivelado, durante o dia 15 de outubro, que compreendeu uma extensão aproximada de 2670 m, somando os percursos do nivelamento e do contra nivelamento.

Figura 2.11 – Aspeto do nivelamento do furo MW31, à esquerda, da ligação entre o furo MW31 e o furo MW30, ao centro, e do nivelamento do furo MW30, à direita

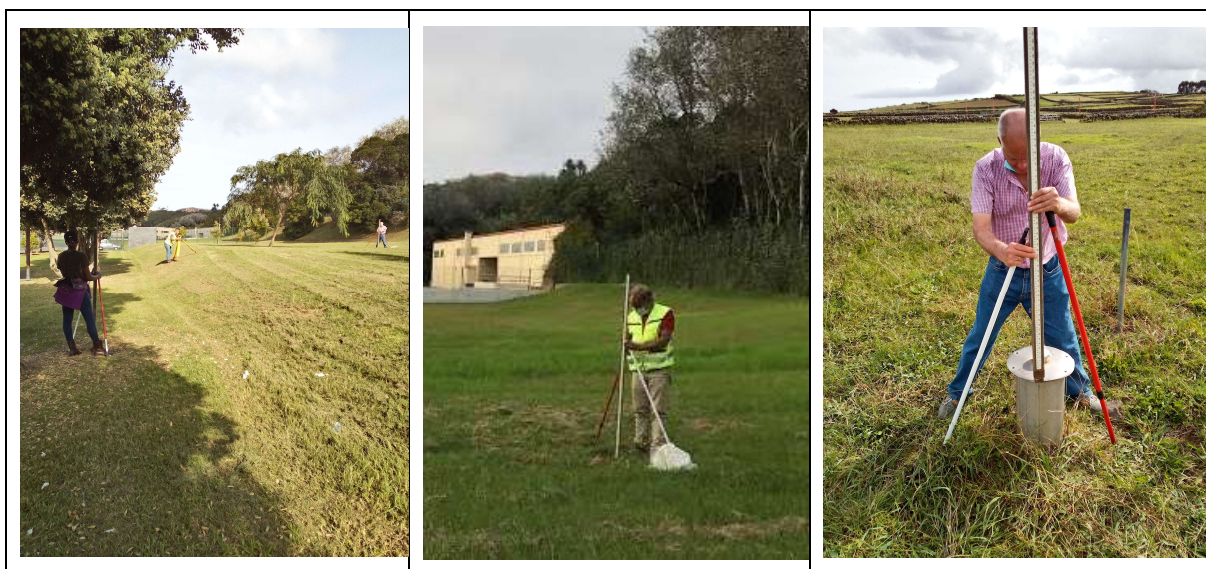
Figura 2.12 – Aspeto do nivelamento do furo MW29, à esquerda, do furo MW22, ao centro, e do furo FB3, à direita

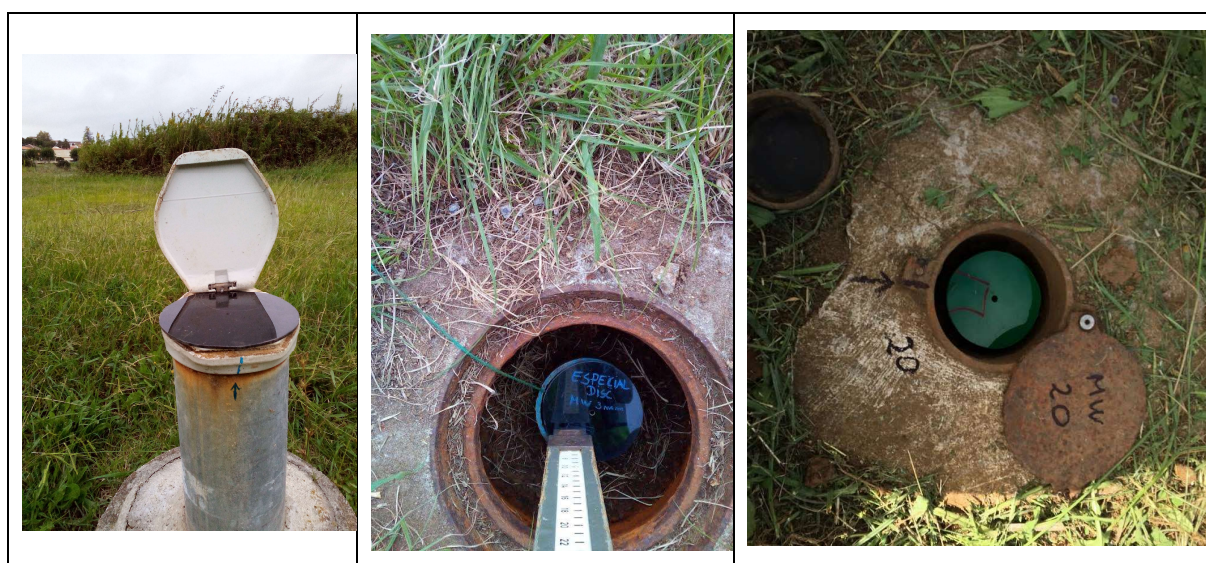
No quinto dia os trabalhos resumiram-se à repetição de alguns lanços do troço inicial (5010-S3 a 5010-S1), visto este ter sido realizado em muito más condições atmosféricas, no dia 12 de outubro. Durante a manhã houve ainda tempo para verificar, mediante a utilização do nível, a espessura dos discos (3 mm) que foram fornecidos para colocar nas bocas dos furos e que serviram de tampa para evitar a queda accidental das miras para o interior dos furos (cf. Figura 2.14).

Figura 2.14 – Aspeto de alguns dos discos que foram utilizados como tampa
