PATOLOGIA DAS ARGAMASSAS DE ALVENARIA

Maria do Rosário Veiga*
rveiga@lnec.pt

Resumo

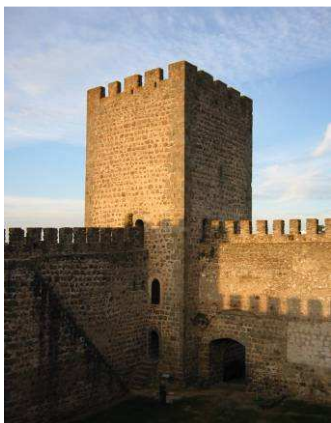
Fig. 1 – Castelo de Amieira do Tejo, em alvenaria de pedra com argamassa de cal

Na construção antiga, anterior ao advento do betão armado, as argamassas são um dos constituintes das alvenarias estruturais, tendo por isso funções de natureza estrutural, com as consequentes exigências de resistência mecânica. Actualmente continuam a ser usadas na execução de paredes de alvenaria, para ligação de tijolos ou blocos, mas agora com funções de protecção à água e ao ar, logo com outro tipo de exigências. As argamassas sempre foram e ainda continuam a ser usadas em revestimentos de paredes: rebocos exteriores ou interiores, estuques, sistemas compósitos de isolamento térmico pelo exterior (ETICS), assentamento de azulejos (figs. 1 a 6)

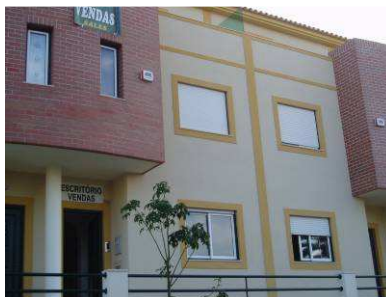
Fig. 2 – Revestimento exterior com reboco pré-doseado do tipo mono-camada

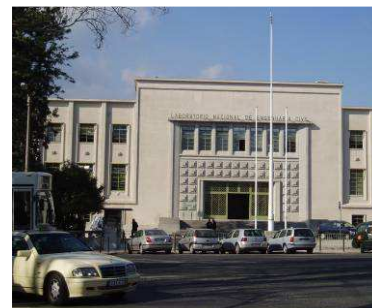
Fig. 3 – Revestimento exterior com reboco de cal executado com a técnica marmorite

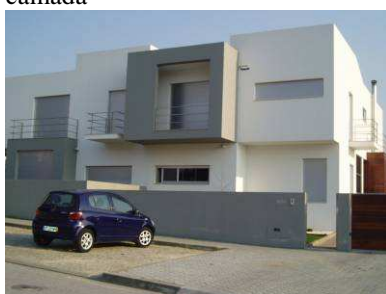
Fig. 5 – Revestimento exterior do tipo ETICS

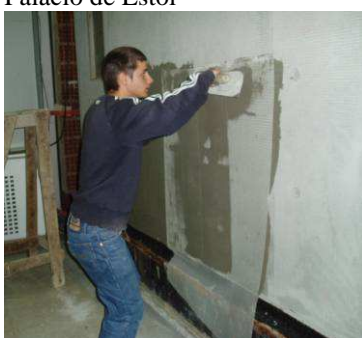
Fig. 7 – Aplicação de rede de fibra de vidro entre camadas de argamassa em ETICS

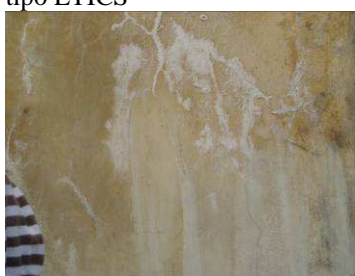
Fig. 8 – Argamassa antiga com fissuração e sais

Assim, as anomalias mais graves das argamassas dos edifícios antigos relacionam-se com a presença excessiva da água [17 a 20] e são: a perda de coesão, a perda de aderência e as eflorescências e criptoflorescências salinas (figs. 8 e 22 a 27). Surgem no entanto outras anomalias, umas ainda com origem na água, como a colonização biológica [21] (fig. 28) e as manchas de humidade (fig. 9), e outras menos relacionadas com a água, como a erosão (fig. 29) e a fissuração [22, 23].

O problema da cristalização dos sais é uma anomalia em si (fig. 8) e é também, como se referiu, a causa de outras anomalias (figs. 9, 23, 26 e 27), com um elevado potencial de degradação – acrescido no caso das criptoflorescências – e difícil reparação [28 a 30].

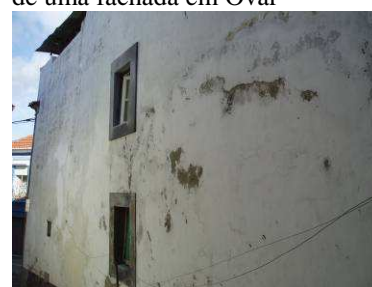
Fig. 9 – Parede antiga com capilaridade ascendente após intervenção com argamassas de cimento

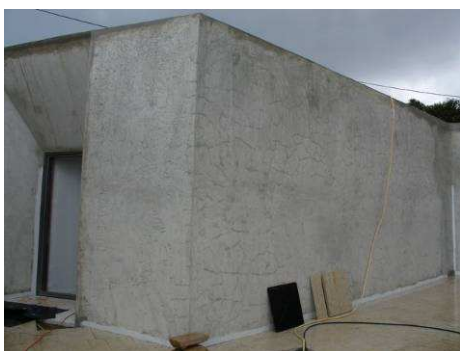
Fig. 10 – Fissuração mapeada por retracção restringida de um reboco com base em cimento

Pode ter diversas causas, externas ou intrínsecas ao funcionamento do próprio reboco, geralmente reconhecíveis a partir do padrão e da localização das fendas (figs. 10 a 15).

[9 a 11]. É facilmente identificável pelo aspecto de rede ou mapa de fendas (figs. 10 a 12), sem direcção definida, que vão abrindo à medida que se atingem tensões idênticas à resistência do material, formando um padrão poligonal de malha mais ou menos larga. A malha é tanto mais larga e as fendas são tanto mais abertas e profundas quanto mais rígido for o revestimento e mais espessa a camada (figs. 10 e 11). Por vezes surgem malhas secundárias no interior da malha mais marcada. Nalguns casos este tipo de fendilhação toma outras formas: pode ser constituída por fendas isoladas, finas, de direcção aleatória, quando o reboco é relativamente dúctil e, embora as tensões geradas sejam suficientes para produzir a abertura de fendas, estas não têm tendência a propagar-se, por dissiparem muita energia. Pode também surgir sob a forma de poucas fendas largas e profundas, geralmente com direcção vertical ou horizontal, quando o reboco é bastante rígido e tem resistência à tracção elevada, caso em que tende a formar-se uma malha tão larga que as fendas parecem isoladas. Por vezes, ainda, as fendas acompanham o contorno das juntas entre blocos da alvenaria do suporte, podendo surgir fendilhação mais fina no interior da malha definida por essas fendas (fig. 13). Estes são os casos em que existem outras fontes de tensões, associadas às juntas – por exemplo retracção das juntas, ou dilatação dos blocos, juntas reentrantes originando um aumento localizado de espessura do reboco, ou ainda má aderência nas juntas – que se adicionam às tensões de retracção, tornando essas faixas mais fracas.

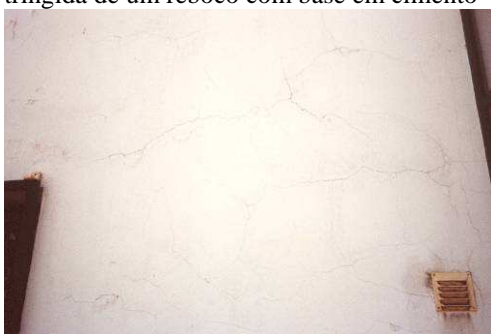
Fig. 12 – Fissuração mapeada por retracção restringida

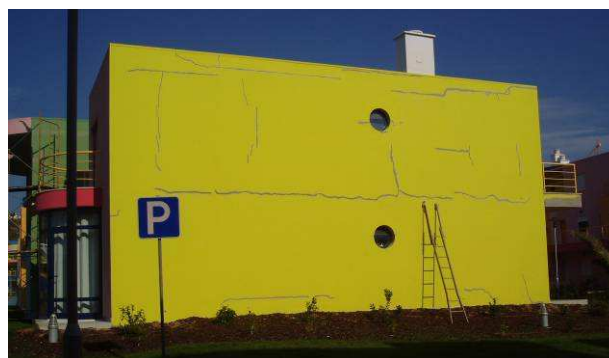
Fig. 11 – Fissuração mapeada por retracção restringida de um reboco de cimento (mais rígido)

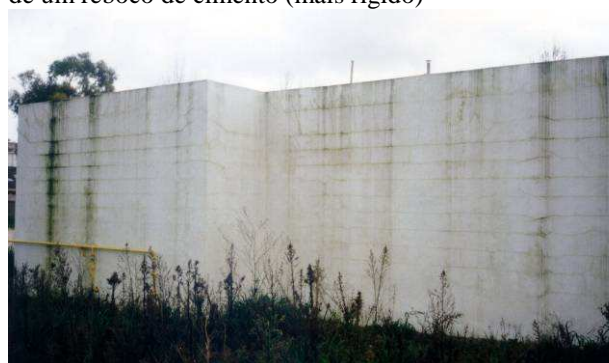
Fig. 13 – Fissuração em correspondência com as juntas de uma alvenaria de blocos de um reboco com base em cimento

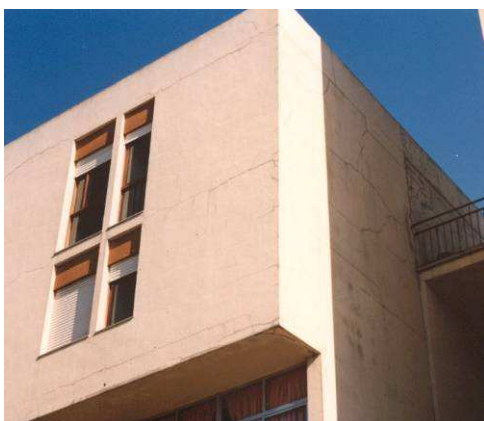
Fig. 14 – Fissuração do reboco devida à fissuração do suporte

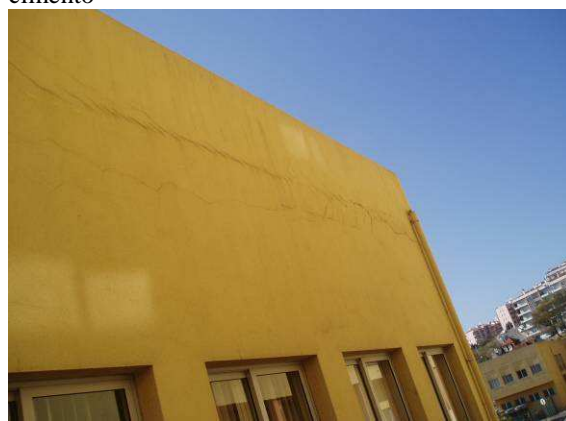
Fig. 15 – Fissuração de reboco na ligação entre a parede de alvenaria, a viga de betão e a platibanda.

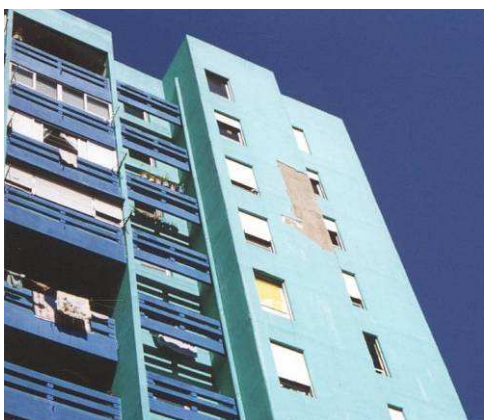
Fig. 16 – Destacamento de porção de reboco de suporte de betão em andar elevado

O destacamento surge como uma sequência de anomalias de gravidade crescente: descolamento, abaulamento e desprendimento (figs. 16 e 17). É uma anomalia muito grave, já que o revestimento perde toda a capacidade funcional e ainda põe em causa a segurança física de pessoas, devido à possibilidade de queda de fragmentos. No caso de argamassas de assentamento de azulejos e ladrilhos esta anomalia é de longe a mais grave das que podem surgir nestas argamassas (fig. 25).

As boas condições do suporte são um factor essencial, que muitas vezes falha. O betão moldado, por exemplo, tem em geral baixa porosidade e é demasiado liso, dois factores que reduzem a aderência (figs. 16 e 17). Outro problema do suporte que pode impedir a aderência é a saturação, já que os poros cheios de água não podem absorver a suspensão de ligante que deveria

Também a perda de aderência pode ter origem na acumulação de humidade na interface entre o tosco da parede e a argamassa, dissolvendo o ligante e provocando pressões que conduzem ao destacamento; ou pode ser causada pela cristalização de sais nessa mesma interface (criptoflorescências), criando tensões e destruindo ligações (figs. 16, 17 e 20) [25, 26].

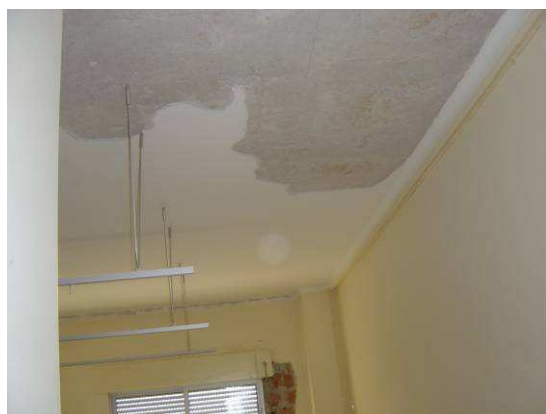
Fig. 17 – Destacamento de estuque de tecto de laje de betão

criar a ligação mecânica. Por exemplo uma laje de betão saturada de água devido a infiltrações ou a insuficiente secagem do próprio material, não oferece condições mínimas de aderência (fig. 17). Outros suportes, como os isolantes (no caso dos revestimentos de isolamento térmico), a madeira ou algumas alvenarias podem ter más condições de aderência. Por outro lado, suportes demasiado absorventes, com grandes poros, podem provocar a dessecação da argamassa na interface, prejudicando também a aderência.

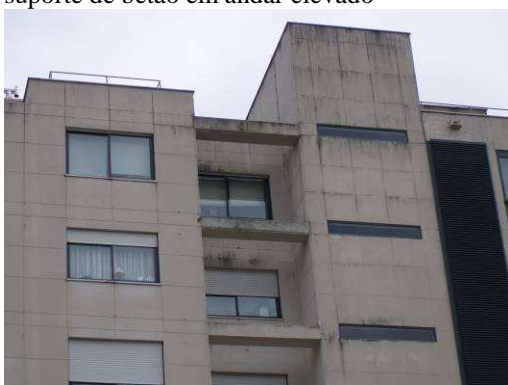
Fig. 18 – Manchas de fungos e de sujidade em reboco exterior

As principais anomalias observáveis em argamassas recentes, com base em cimento, em cimento e cal ou em cimento e resina, são as seguintes: fendilhação, destacamento, manchas de humidade e de sujidade, perda de coesão, eflorescências, colonização biológica e erosão (figs. 10 a 21) [6, 7]. Descrevem-se brevemente a seguir os dois mecanismos mais frequentes e gravosos em argamassas de alvenaria com as várias aplicações referidas (rebocos, ETICS, juntas e assentamento de azulejos).

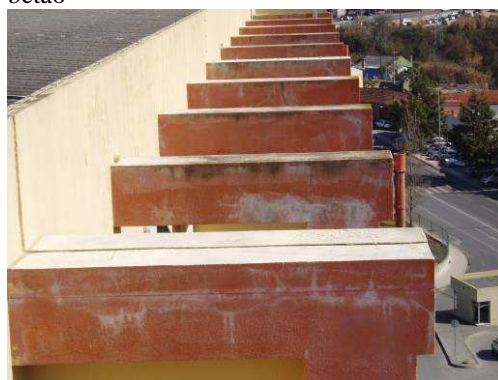
Fig. 19 – Fissuras e eflorescências em reboco exterior

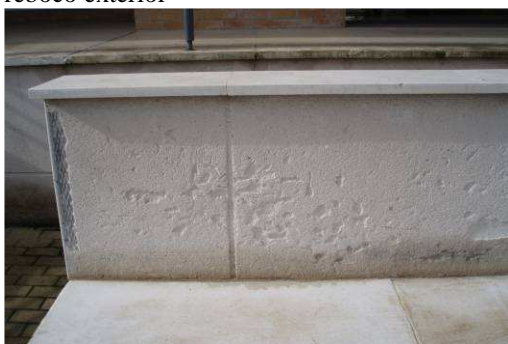
Fig. 20 – Erosão em reboco exterior

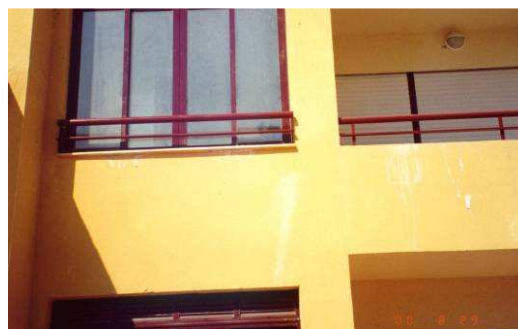
Fig. 21 – Manchas de carbonatação e de sujidade em reboco monocamada

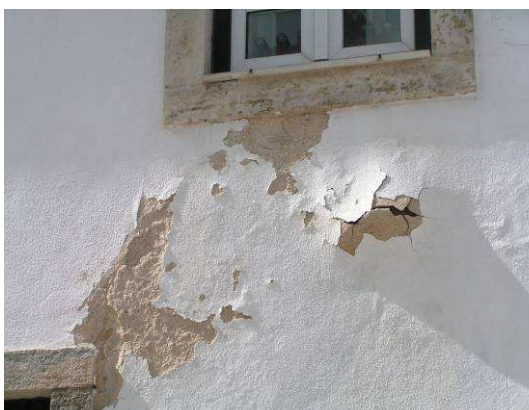
Fig. 22 – Empolamento de reboco de substituição em parede antiga (incompatível?)

A perda de coesão pode ser devida à perda de ligante por arrastamento e dissolução pela água ao longo dos anos, ou devida à cristalização de sais no interior da camada de argamassa, provocando tensões nas paredes dos poros e destruindo assim a sua estrutura porosa (figs. 22 a 25) [24, 25].

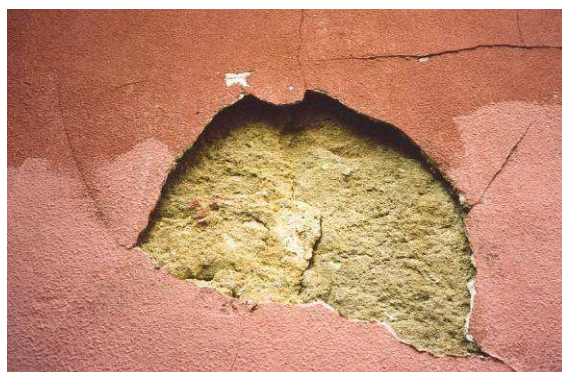
Fig. 23 – Destacamento de reboco de substituição incompatível em parede antiga

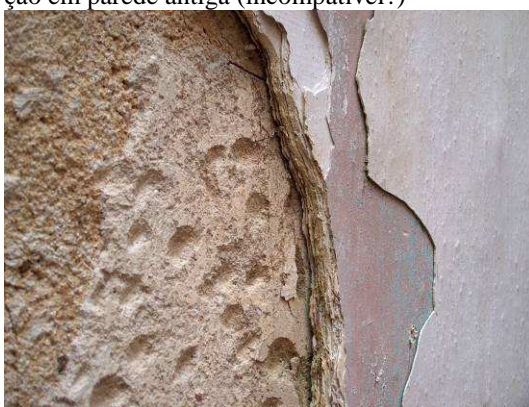
Fig. 24 – Destacamento de reboco antigo

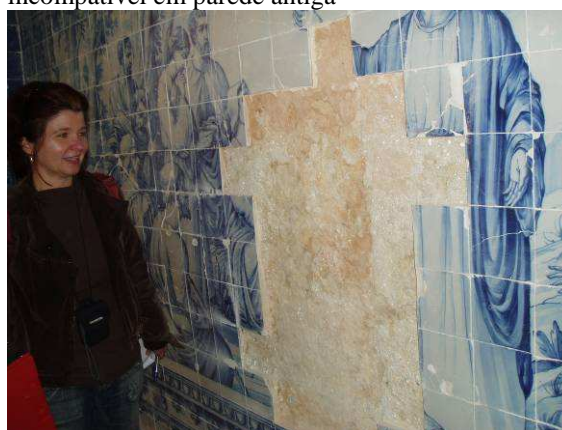
Fig. 25 – Destacamento de azulejos antigos

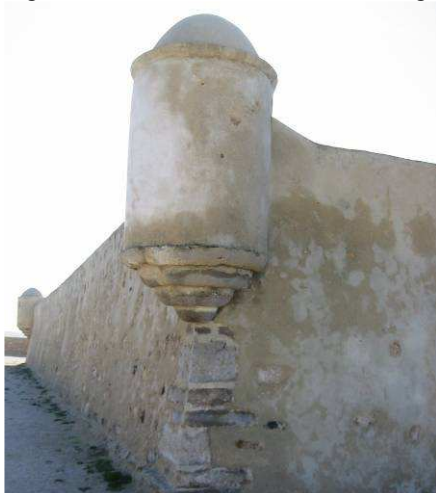
Fig. 26 – Perda de coesão de reboco de substituição devido a sais

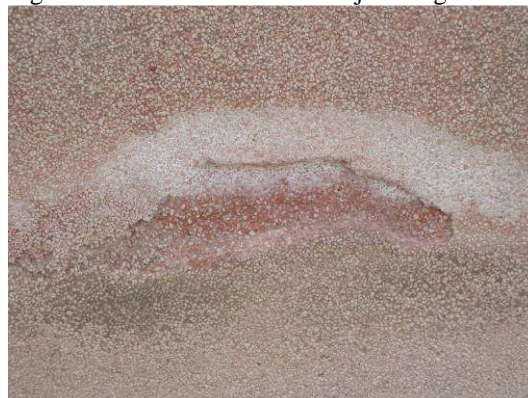
Fig. 27 – Perda de coesão de revestimento antigo de marmorite

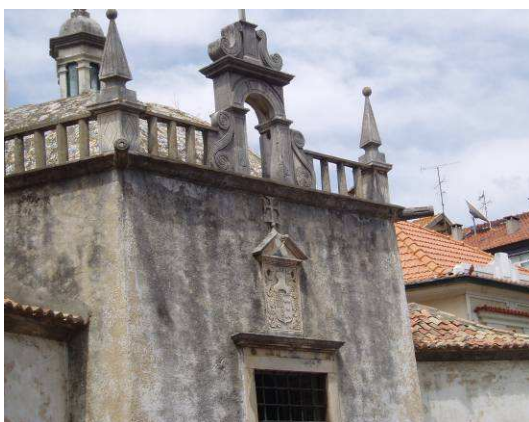
Fig. 28 – Fungos em reboco antigo

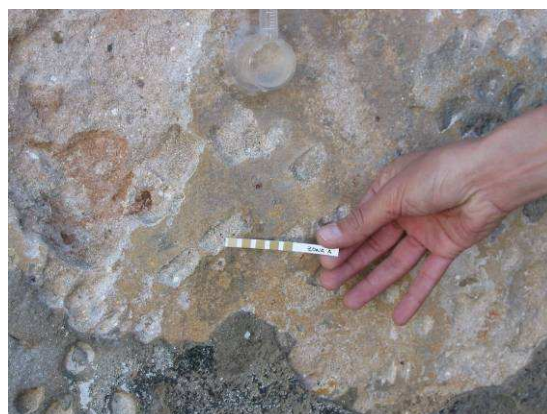
Fig. 29 – Erosão de reboco antigo
