AVALIAÇÃO DA DEGRADAÇÃO DE TELHAS CERÂMICAS ATRAVÉS DA VELOCIDADE DE PROPAGAÇÃO DE ULTRA-SONS

Cláudio Cruz, M. Rosário Veiga, Victor M. Ferreira

Resumo

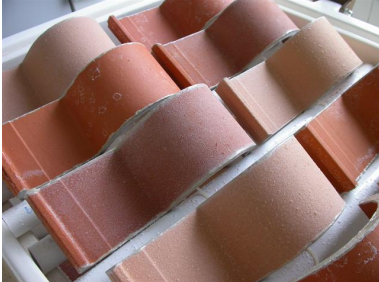
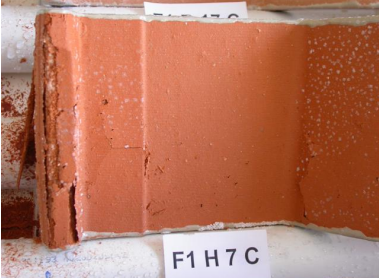
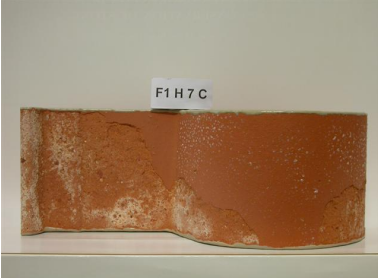
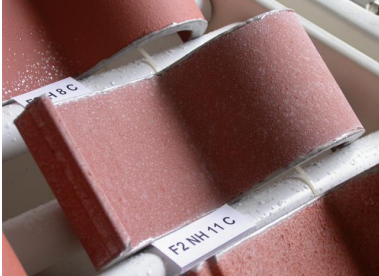
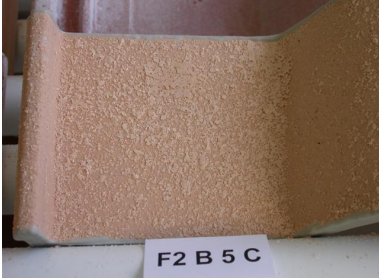
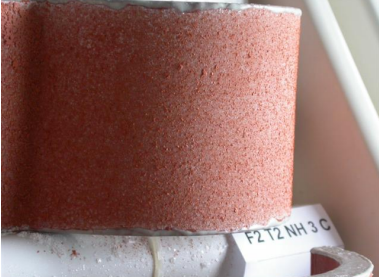
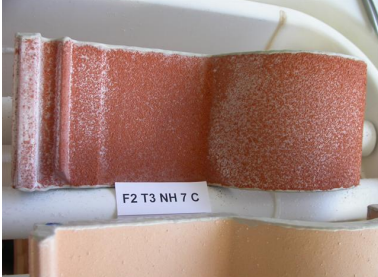
Tabela 1 – Formas de alteração e degradação.

Tipo de provetes	Degradação	Exemplos	
F1 NH	Picamento Desagregação granular

F1 B	Picamento Desagregação granular Escamação		
F1 H	Sem degradação Bolha Empolamento

F2 NH	Picamento Desagregação granular

F2 B	Picamento Desagregação granular Escamação

F2 H	Sem degradação	---	
F2 T2 NH e F2 T3 NH	Picamento Desagregação granular Escamação

Na Tabela 1 são apresentadas as formas de alteração e degradação observadas nos diversos tipos de provetes e alguns exemplos.

Os ensaios de envelhecimento acelerado causaram diferentes tipos e níveis de degradação nos oito tipos de provetes ensaiados. Os provetes não hidrofugados, brancos e vermelhos, de ambos os fabricantes apresentaram níveis baixos ou médios de degradação, dos tipos picamento, desagregação granular e escamação. Os provetes brancos aparentaram maior grau de degradação.

A maior parte dos provetes hidrofugados não apresentavam degradação visível após o número de ciclos a que foram sujeitos, no entanto alguns provetes do fabricante 1 sofreram forte degradação, superior mesmo à de todos os outros tipos de provetes. Os provetes hidrofugadas do fabricante 2 aparentemente são mais resistentes ao envelhecimento do que os hidrofugados do fabricante 1.

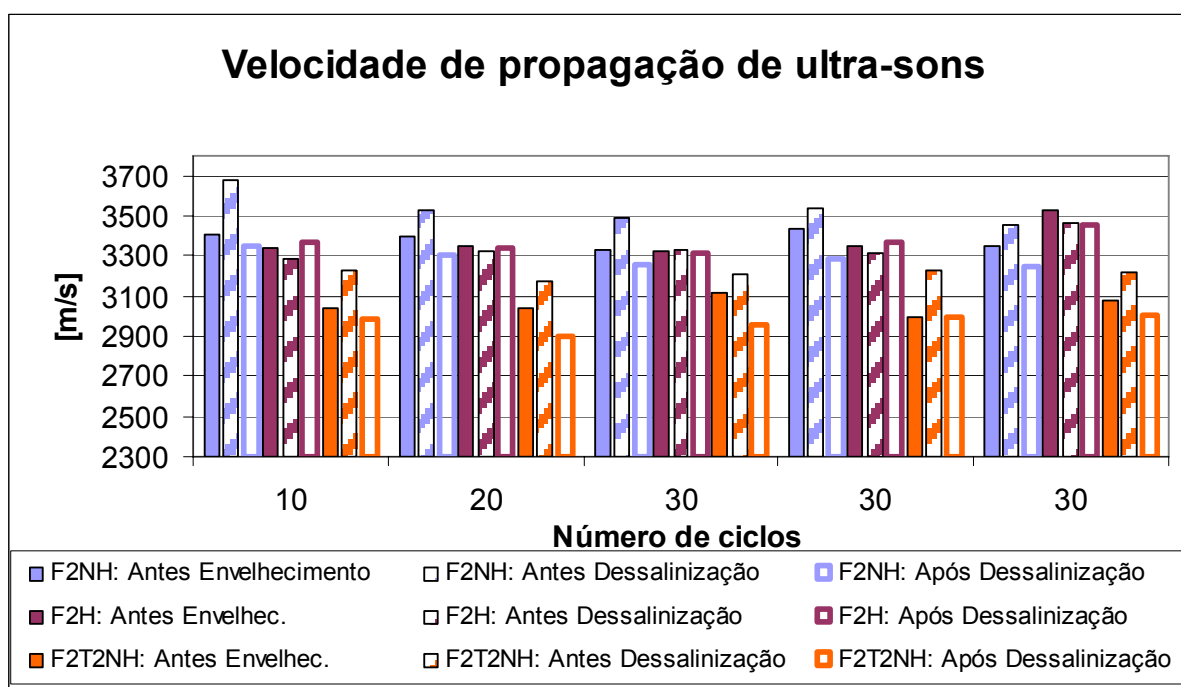
Figura 5 – Velocidade de propagação de ultra-sons em provetes do fabricante 2 - grupo 1.

Os ensaios de ultra-sons foram efectuados sobre provetes novos e sobre provetes degradados, antes e após dessalinização. Na Tabela 3 e na Figura 4 são apresentadas as velocidades de propagação de ultra-sons em provetes do fabricante 1, na Tabela 4 e nas Figuras 5 e 6 em provetes do fabricante 2.

Nos provetes hidrofugados do fabricante 2, que não sofreram degradação visível, a velocidade manteve-se quase estável, com diminuição ligeira em quatro provetes e pequeno aumento no restante.

Após dessalinização a velocidade de transmissão de ultra-sons diminui para valores inferiores aos dos provetes novos, com excepção de um provete branco do fabricante 1, de dois provetes hidrofugados do fabricante 2 (que não sofreram degradação visível) e de um provete do modelo T2 do fabricante 2, cujas velocidades antes e após o ensaio de envelhecimento acelerado são iguais.

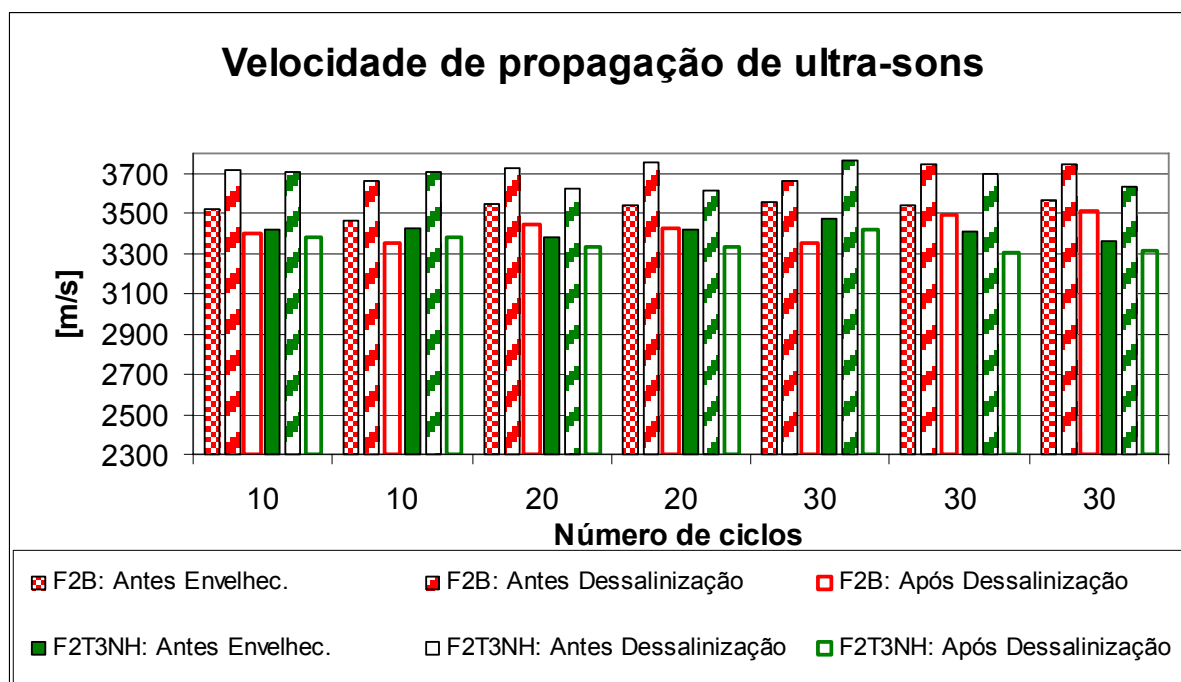
Figura 6 – Velocidade de propagação de ultra-sons em provetes do fabricante 2 - grupo 2.
